INFORME DE ORIENTACIÓN DE OFICIO
N° 035-2021-OCI/0397-SOO

**“VISITA A LA OBRA: MEJORAMIENTO, AMPLIACIÓN DEL
SERVICIO DE LIMPIEZA PÚBLICA EN LA ZONA URBANA DE
TINTAY PUNCU, CENTROS POBLADOS PUERTO SAN
ANTONIO, UCHUY SIHUIS, COCHABAMBA, DISTRITO DE
TINTAY PUNCU - TAYACAJA - HUANCAVELICA”**

TAYACAJA, 7 DE DICIEMBRE DE 2021

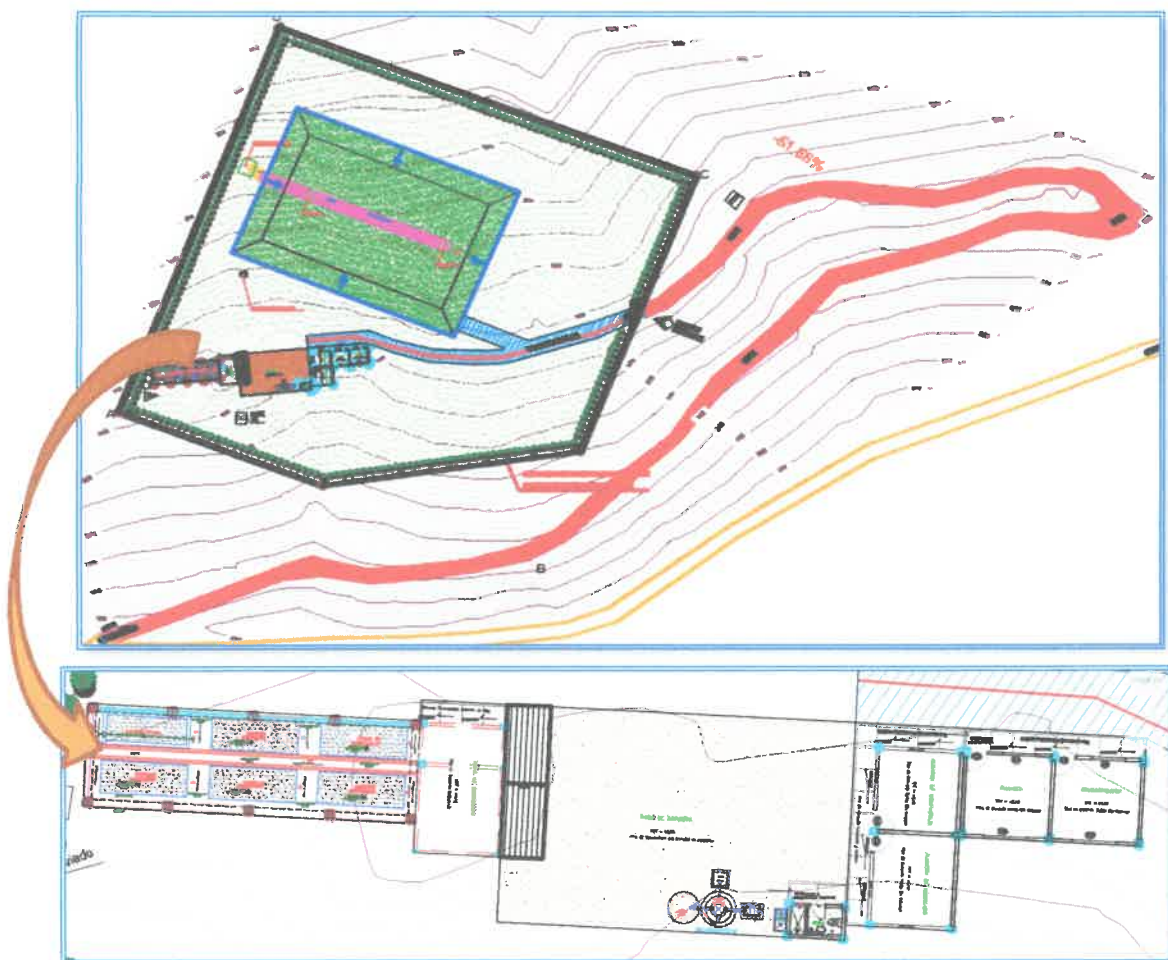
imagen n.º 1
Plano de Planteamiento General, lamina n.º PG-01, del expediente técnico digital

Según los planos de planteamiento inicial del expediente técnico la ejecución de la Obra sería como se aprecia en la imagen siguiente:

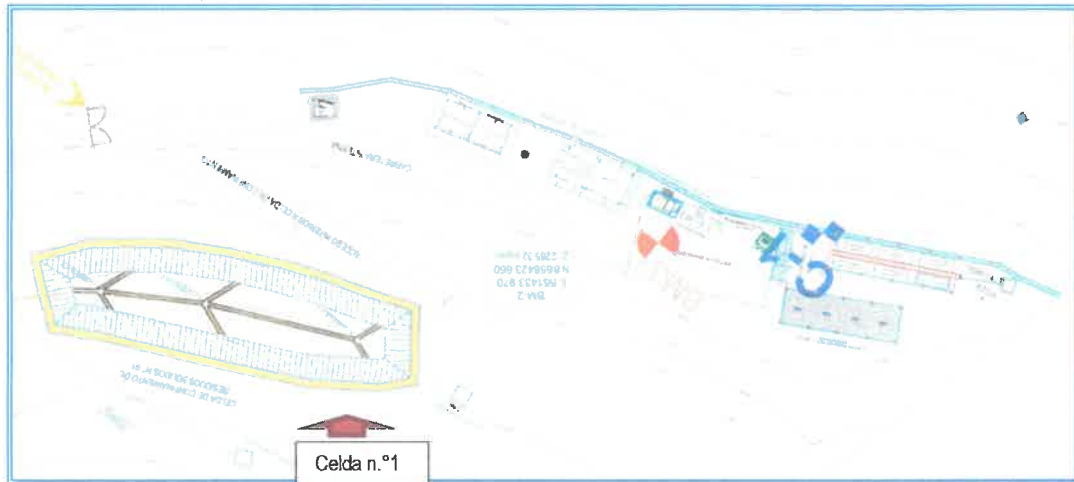
Imagen n.º 2
Plano topográfico, lamina n.º PG-01, de la liquidación técnica financiera de la Obra

Primero, se advierte modificación en la ubicación de la construcción de la vía de acceso, oficinas de administración, almacén, almacén de compostaje, almacén de reciclado, áreas de lombricultura, camas de compostaje, pozos de lixiviados y la zona de disposición final de residuos sólidos (celdas), estos trabajos no se encuentran ubicados de acuerdo a los planos de planteamiento general del expediente técnico (digital) de la Obra; además, no se cuenta con la información de los cambios ejecutados de la Obra, pese a ello, se cuenta con planos de replanteo en la liquidación de Obra, los cuales reflejan los cambios en la construcción de la Obra y como se habría dado; estos hechos se muestra en las imágenes siguientes:

Según los planos de la liquidación de la Obra, esta fue ejecutada como se muestra en la imagen siguiente:

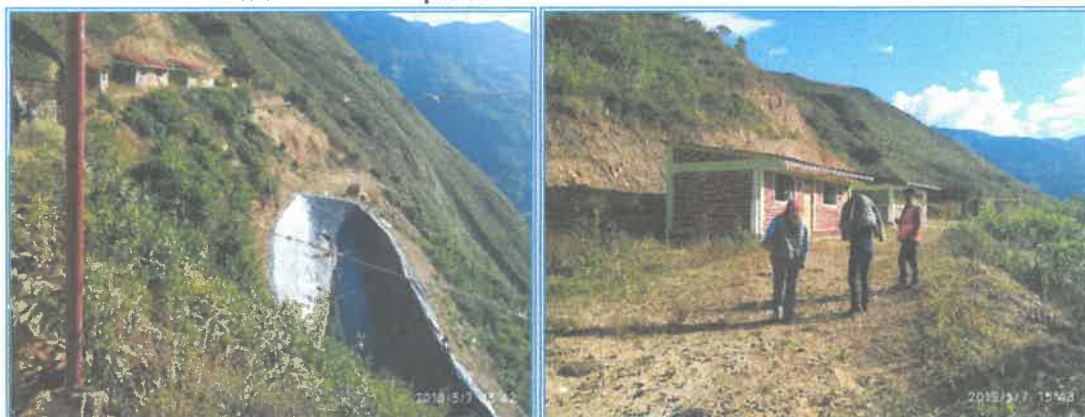
Fotografía n.º 1
Construcción de la planta de tratamiento de residuos sólidos

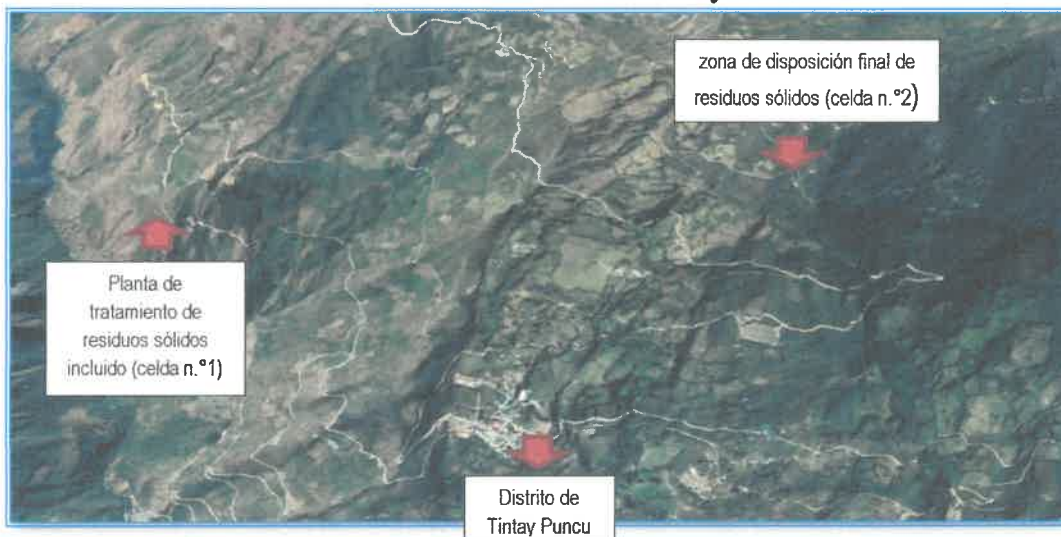
Imagen Satelital n.º 1
Detalle de la ubicación de la Obra con las celdas n.º 1 y 2 de manera satelital

Como se aprecia en la imagen satelital n.º 1, la construcción de la Obra incluida la celda n.º 1 se encuentra a unos veinte (20) minutos aproximadamente, con camioneta del distrito de Tintay Puncu; mientras que la construcción de la celda n.º 2, fue ejecutada a unos quince (15) minutos aproximadamente del distrito de Tintay Puncu, en lugares opuestos.

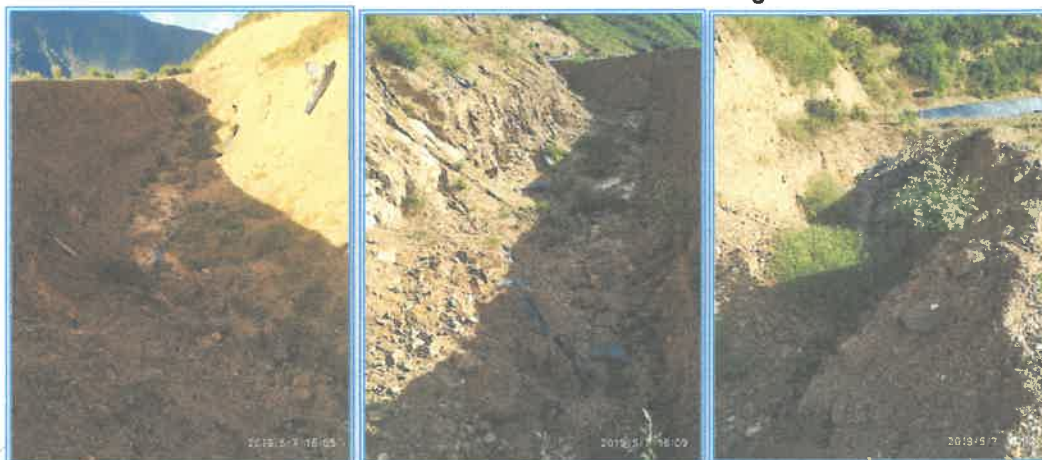
Es de señalar, que el Contratista de la Obra se encontraba al momento de la visita realizada el 8 de mayo de 2019, donde manifestó que el terreno no tenía las condiciones necesarias para la ejecución de la Obra, por lo que, habrían optado en realizar las modificaciones con permiso de la Entidad en la ubicación de los ambientes y celdas de disposición final; asimismo, en la ejecución de la celda n.º 2, ya que no habría sido posible construirlo porque el terreno sufría de derrumbes; además, de la visita realizada a la Obra, se advirtió que al costado de la construcción de la celda de confinamiento final n.º 1, se realizó la excavación de lo que sería una celda de confinamiento que no fue concluida, donde presenta derrumbes por la parte del corte de talud y restos de geomembrana, como se muestra en la siguientes imágenes:

Fotografía n.º 2
Se advierte la realización de una excavación con restos de geomembrana

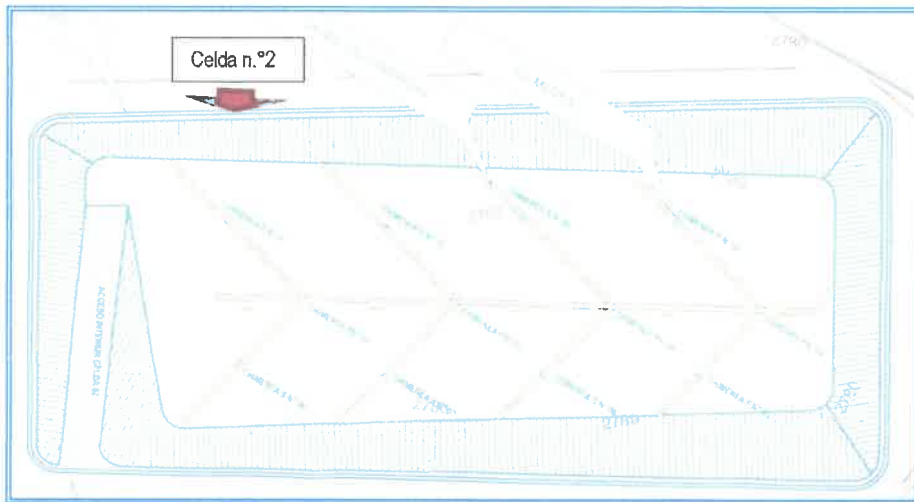
imagen n.º 3
Planteamiento General Replanteo – Celda 01, lamina n.º PG-01, de la liquidación técnica financiera de la Obra

Con relación a la construcción de la celda de confinamiento n.º 2, esta fue ejecutada en un lugar distinto de donde se ejecutó la Obra, y cuenta con planos de su ejecución los cuales se encuentran en la liquidación de la Obra; como se muestra en la imagen siguiente:

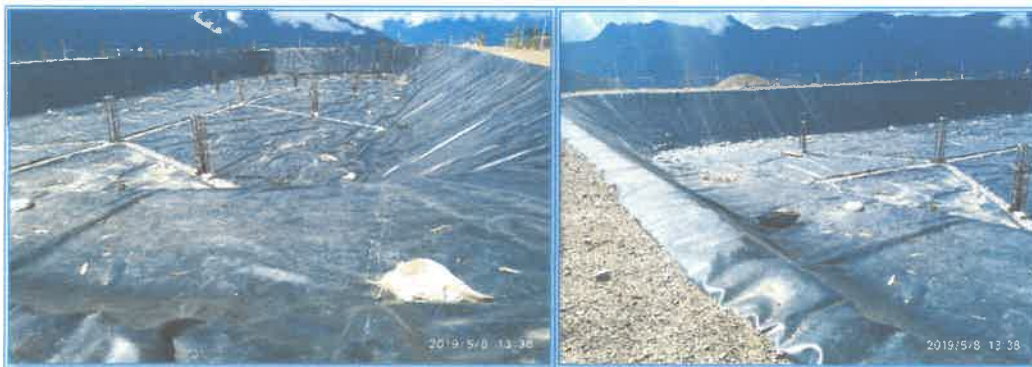
Fotografía n.º 3
Construcción de zona de disposición final de residuos sólidos (celda n.º 2)

Al respecto, según se advierte, el terreno donde se llevó a cabo la construcción de la Obra se encuentra en una quebrada, hecho que no habría favorecido la ejecución de los trabajos; sin embargo, no se cuenta con información sobre las modificaciones, toda vez que la Entidad no presentó información al respecto, en ese sentido, el contratista señaló que el terreno no era estable y siempre existía derrumbes, por lo cual, se habría realizado la construcción del resto de la celda de en otra zona más firme, sin embargo, esto ocasiona que el material (basura) deba ser trasladado primeramente a la construcción de la planta de tratamiento de residuos sólidos, donde recibirá un tratamiento de separación de residuos y reciclado, después debe ser llevado a las celdas (n.ºs 1 y 2), lo que origina un mayor gasto de horas hombre y máquina.

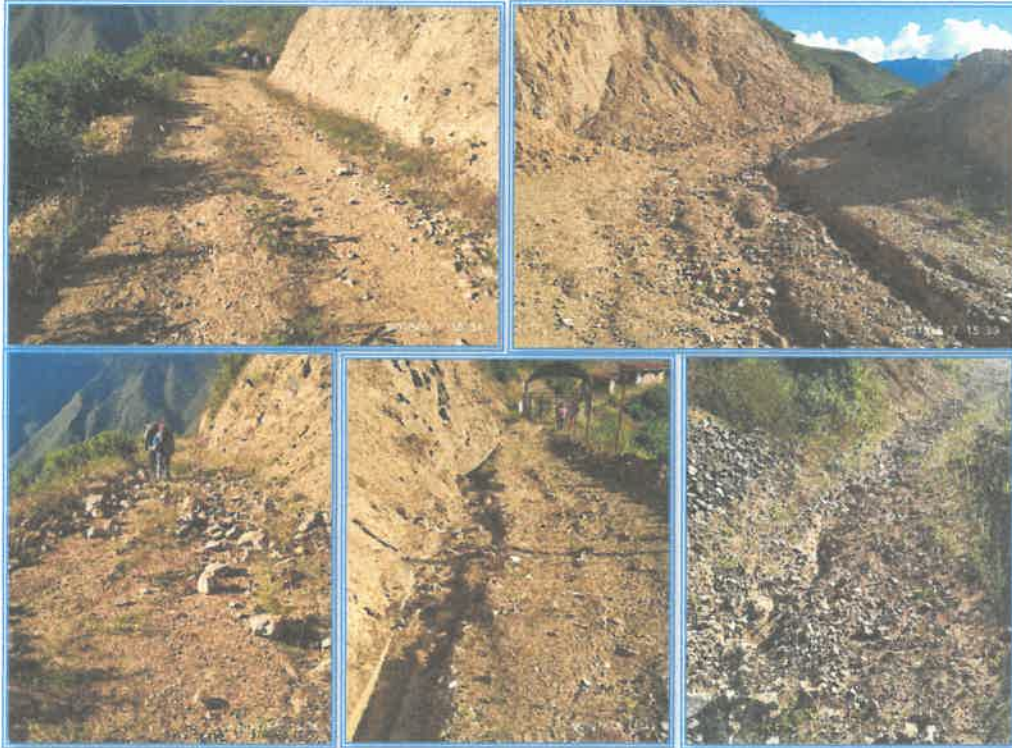
Al respecto, las especificaciones técnicas del expediente técnico (digital) de la Obra, señala que se debió de realizar un afirmado con 15 centímetros de espesor; sin embargo, según se advierte de la visita realizada, se cuenta con un camino de tierra, el cual presenta derrumbes de talud que obstruyen el ingreso de vehículos, ya que la plataforma se encuentra erosionada por el arrastre de las aguas de lluvias; asimismo, se aprecia que cuentan con fisura y asentamiento o falla de talud, obstrucción de cunetas con material de derrumbe y crecimiento

de hierbas, los cuales restringen el ingreso de vehiculos, ya sea para las áreas de separación de los residuos o la celda de disposición final, como se advierte en las siguientes imágenes:

Fotografía n.º 4
Deficiencias en la vía de ingreso a la planta de Residuos solidos

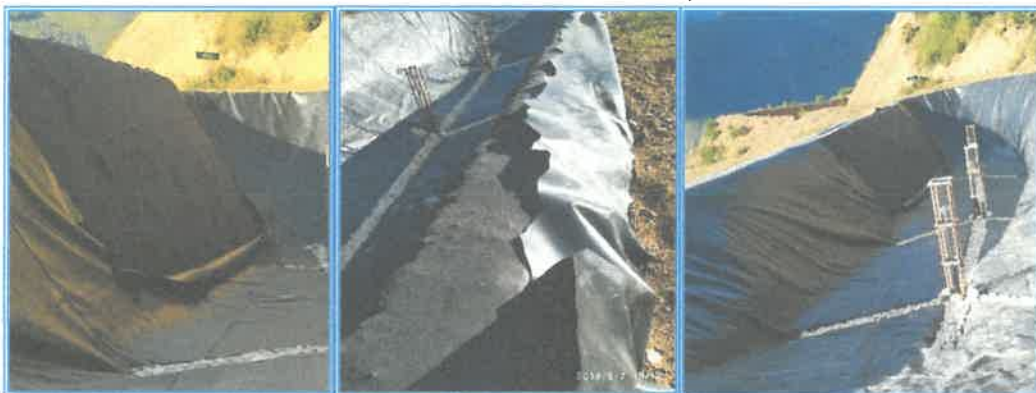
Al respecto, la zona de disposición final de residuos sólidos (celdas n.º 1 y 2), fue construido en dos zonas diferentes, una de ellas se encuentra en el terreno otorgado por la Entidad y el otro en una zona a treinta (30) minutos de la primera; con relación a la celda n.º 1, esta no presenta geomembrana en una gran parte, dejando expuesto lo que vendría a ser el geotextil, la cual se encuentra superpuesta, los hechos descritos se advierten a continuación:

Fotografía n.º 5
Celda n.º 1 de confinamiento de Residuos sólidos, con deficiencias

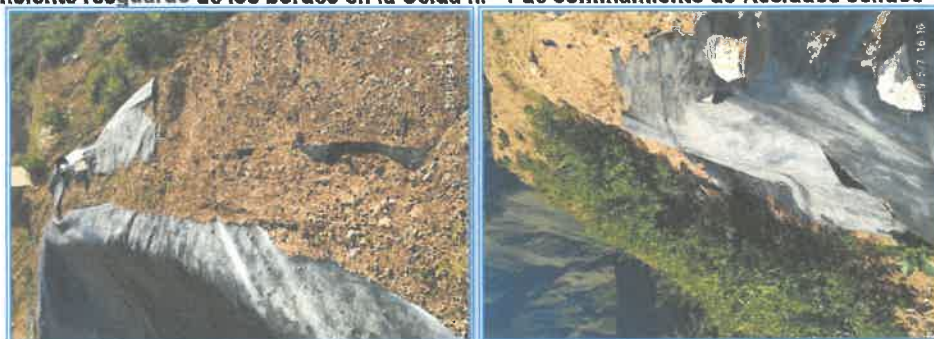
Asimismo, los bordes de la celda n.º 1, no se encuentran aseguradas, y se observa que durante su proceso de ejecución, los bordes de la geomembrana fueron cubiertos (enterrados) con material propio de las excavaciones realizadas en la zona; sin embargo, de la visita realizada a la Obra se advierte que en ciertas partes de los bordes de la celda n.º 1 las geomembras no se encuentran completamente cubiertas, este problema podría haberse presentado desde la etapa de construcción o por factores climatológicos.

Asimismo, se podría señalar que la ejecución de la colocación para el resguardo de los bordes de la geomembrana no fue ejecutada como lo establece las especificaciones técnicas del expediente técnico (digital) que fue proporcionado por la Entidad, en la cual detalla: "(...) Durante la colocación e instalación de las geo membranas se colocará sacos de arena (u otro material disponible en la zona) a lo largo y de forma continua, en todos los bordes del material colocado en campo, con el fin de evitar el levantamiento del material por la acción del viento (...)"; en tal sentido no habrían cumplido con lo especificado en el expediente técnico, las deficiencias advertidas se muestran en las imágenes siguientes.

Fotografía n.º 6
Deficiente resguardo de los bordes en la Celda n.º 1 de confinamiento de Residuos solidos

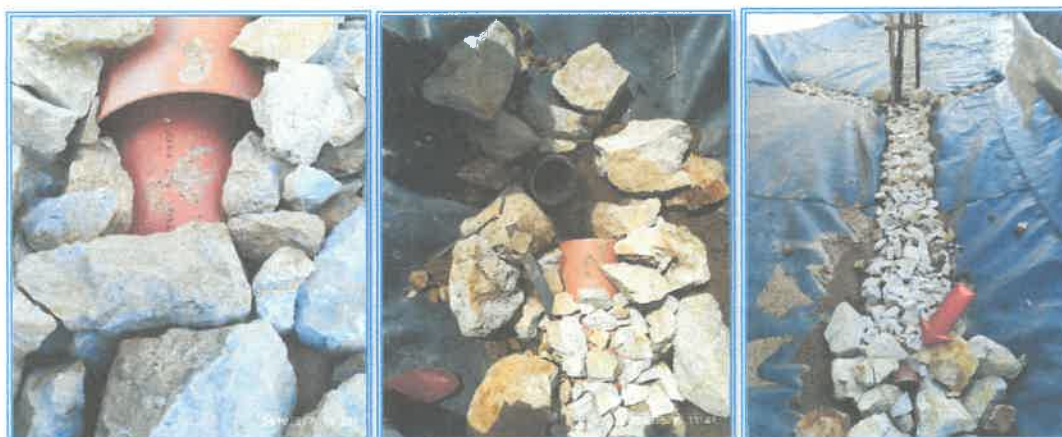
Así también se advierte, que las tuberías que funcionan como drenes para el desfogue, no son del mismo tamaño y no se encuentra unida a la línea de desfogue para los pozos de lixiviados.

Fotografía n.º 7
Deficiencias en la instalación de la tubería de drenes

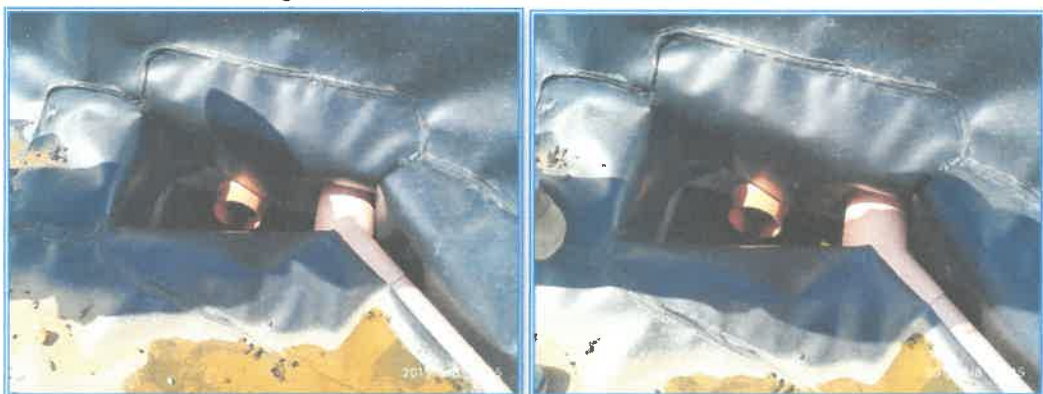
cuenta con ramas de drenes, que se unen a una matriz, la cual deriva a la poza de lixiviados; sin embargo, a la salida de la matriz hacia la poza de lixiviados; se advierte, la construcción de una caja de concreto de 0.40 x 0.40 cm, aproximadamente, que se encuentra semi-cubierta en las paredes con policarbonato que cuenta con agua estancada y una tubería que ingresa, y de la cual no se aprecia su salida; es de señalar que su ejecución habría sido innecesaria ya que no cuenta con un fin en particular y que el conducto de salida quedaría tapado cuando se proceda a rellenar con los residuos sólidos.

Además, la tubería matriz, no se encuentra apoyada, se encuentra expuesta y viene siendo afectada por los factores climatológicos, generando su deterioro acelerado, los hechos narrados se aprecian en las fotografías siguientes:

Fotografía n.º 8
Tubería de desfogue en la Celda n.º 2 de confinamiento de Residuos sólidos

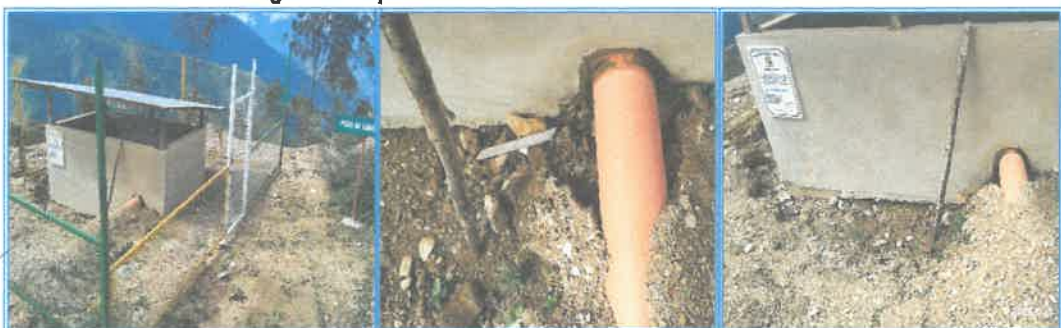
También, se advierte que la tubería matriz que ingresa a la poza de lixiviados se encuentra expuesta a factores climatológicos que aceleran su deterioro, además, que la tubería presenta filtración al contorno de la pared con la tubería, que viene ocasionando el arrastre y erosión del material suelto.

Asimismo, la poza de lixiviados no cuenta con un desfogue, ocasionando el estancamiento de las aguas pluviales que vienen siendo recolectadas a través de los drenes, que llegan hacia la poza, la falta de desfogue podría ocasionar que las aguas rebozen y generen erosión del suelo aledaño, además, genera presencia microorganismos e insectos, malos olores y la propagación de enfermedades afectado la salud de la población, los hechos narrados se aprecian en las fotografías siguientes:

Fotografía n.º 9
Tubería de ingreso a la poza de lixiviados de la Celda n.º 2 con deficiencias

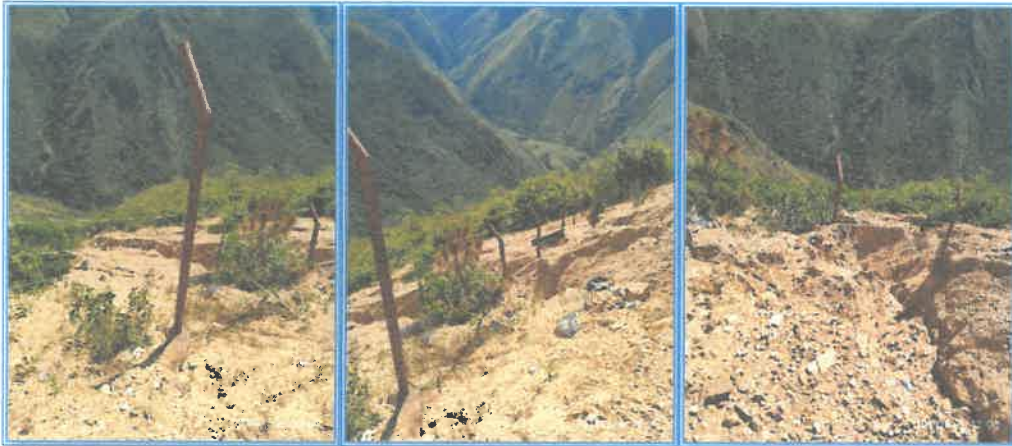
Respecto a la construcción del cerco perimétrico, según se advierte en el expediente técnico (digital) proporcionado por la Entidad, este se ejecutaría de la manera siguiente: *“El cerco será de alambre galvanizado de púas, colocadas en 7 hiladas o filas con una separación de 0.30 sobre postes de madera 4"X4"X2.62M; estos postes serán redondos de diámetro igual o mayor a 4", con una altura de 3.00m (...);* sin embargo, se advierte, que la ejecución del cerco perimétrico se realizó con postes metálicos y alambre de púas, las cuales, presentan oxidación y algunas de ellas se encuentran desplazadas y cubiertas por el terreno que se viene deslizando, como se advierte en las siguientes imágenes:

Fotografía n.º 10
Deficiencias en los cercos perimétrico

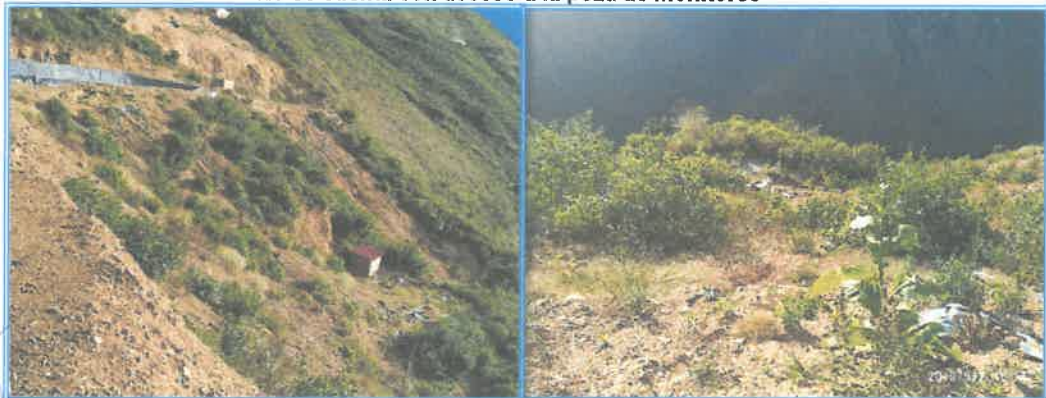
No se cuenta con un camino o algún tipo de acceso para ingresar al área de la poza de monitoreo, es de señalar que la construcción de la poza de monitoreo se encuentra a unos 20 metros, aproximadamente, la cual tiene una pendiente bastante pronunciada, y se aprecia el deslizamiento de material lo que provoca inestabilidad del suelo, haciendo peligroso su ingreso, por lo cual no se verifico su funcionamiento; no obstante, se aprecia que el área, presenta restos de plásticos, entre otros residuos por la falta de limpieza en la zona.

Fotografía n.º 11
No se cuenta con acceso a la poza de monitoreo

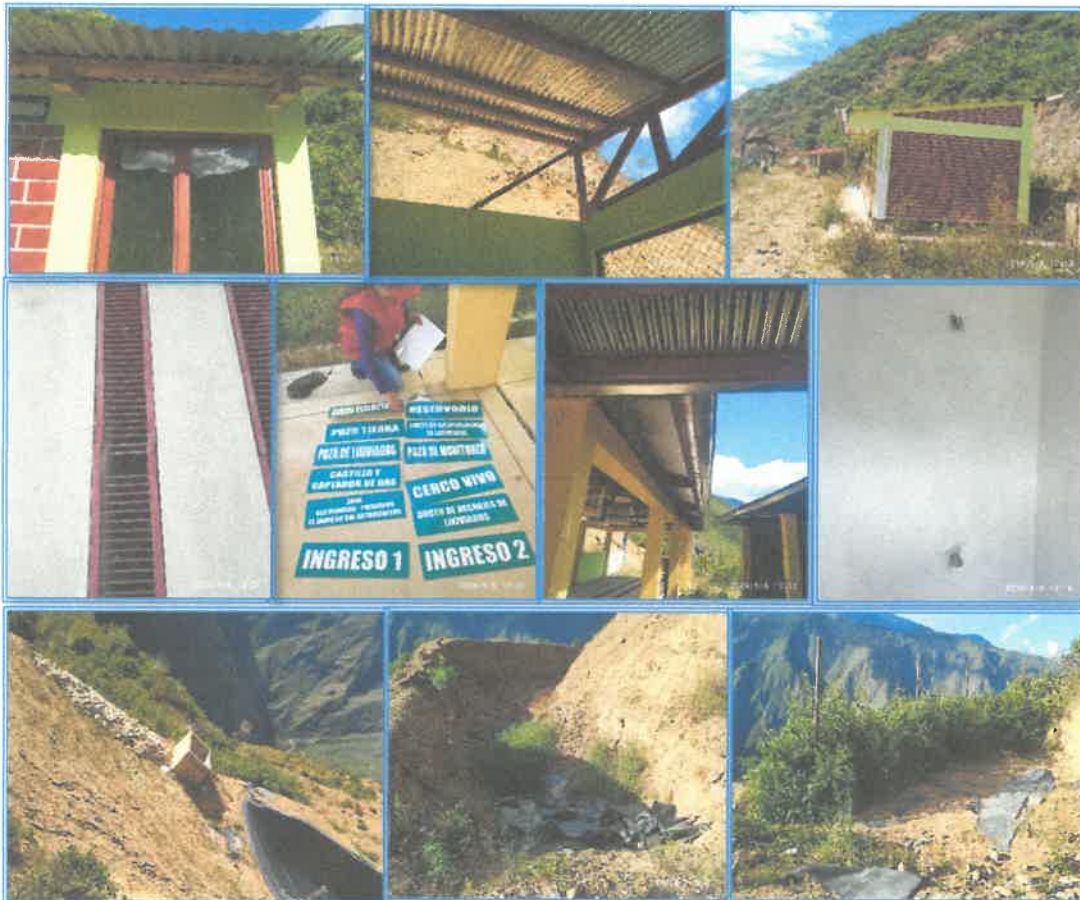
- Según presupuesto del expediente técnico (digital) en el ítem 01.04.01.05.01, señala "Cielo raso de Triplay de 4mm entramado con maderillo de 2"x2"; sin embargo, de la visita realizada no se aprecia la instalación del cielo raso en la caseta de guardianía.

- El área de la caseta de almacenes de compostaje y reciclado, no tiene instalado la malla olímpica, de la parte inferior y a sus lados y según planos del expediente técnico, estos trabajos debieron ser realizados.

- Existe separaciones en las rejillas del desagüe, del área de compostaje.
- Falta realizar el barnizado en los tijerales en el área de reciclaje.
- Falta realizar el barnizado en las correas del techo del área de compostaje.

- Se tiene 12 letreros de las diferentes áreas de la planta de tratamiento que no se encuentran instalados, solo se hallan guardados en un lado de la zona de compostaje.

- Falta realizar la instalación de tuberías de bajada de las canaletas de aguas pluviales en el área de compostaje.
- Falta instalar las ventanas del tragaluz del área de administración y vestuario.

- El área de los servicios higiénicos no presenta tubería de bajada de aguas pluviales; además, el área de la ducha no cuenta con los accesorios.
- Se advierte que el desfogue de las aguas de las cunetas, así como de las dos pozas de lixiviados de la planta de tratamiento de residuos sólidos tienen salidas hacia dos áreas distintas, de dos (2) diferentes terrenos y no hacia una misma zona, donde no genere ningún tipo de perjuicio para los terrenos y salud de la población.

- Falta de limpieza en la planta de tratamiento, se advierte: trozos de madera, bolsas de cemento, trozos de geomembranas, plásticos, entre otros, los cuales están dispersos por toda la zona.

Fotografía n.º 12
De las deficiencias encontradas en la Obra
