**INFORME DE HITO DE CONTROL
N° 007-2021-OCI/0407-SCC**

**“CONTRATACIÓN DE LA EJECUCIÓN DE LA OBRA:
INSTALACIÓN DEL SISTEMA DE AGUA POTABLE Y
ALCANTARILLADO EN EL PPJJ TUPAC AMARU AMPLIACIÓN
COMITÉ 9 Y 10 EN EL DISTRITO DE MARCONA”**

HITO DE CONTROL N° 3 – CONFORMIDAD A VALORIZACIÓN DE OBRA N° 1

NASCA, 22 DE JUNIO DE 2021

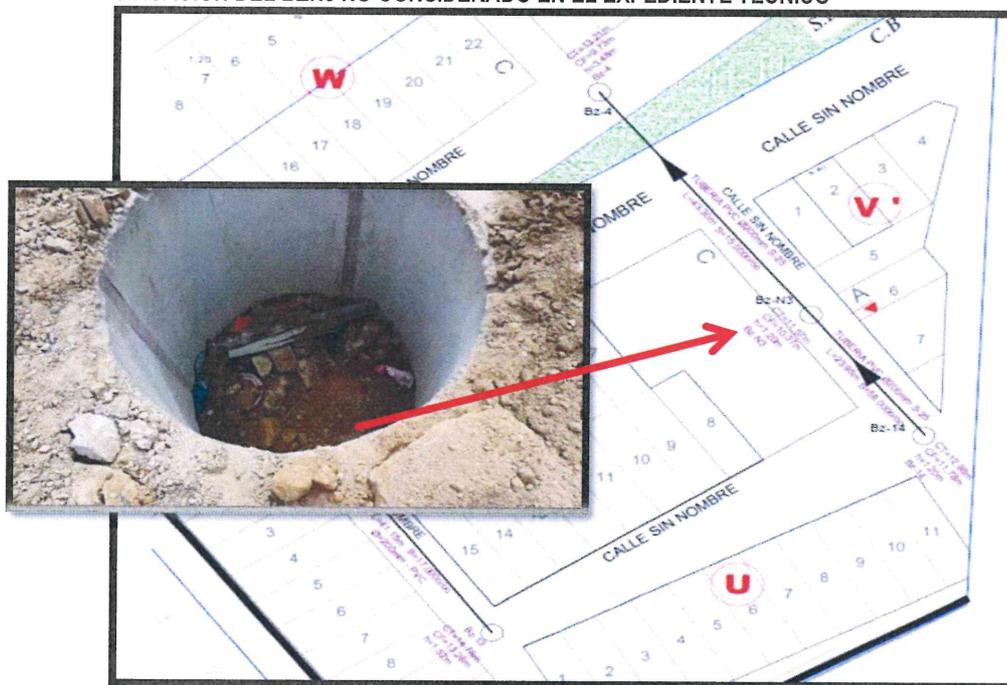
Imagen n.º 1
UBICACIÓN DEL BZN3 NO CONSIDERADO EN EL EXPEDIENTE TÉCNICO

De los 3 nuevos buzones, durante la visita efectuada los días 10 y 11 de junio del presente, se pudo comprobar que uno de ellos, el buzón BZN3 (consignado en el acta de visita de inspección como Bz N-1), ubicado dentro del tramo BZ14 – BZ4, se encuentra ejecutado, tal como se advirtió en el Acta n.º 001-2021-CC/OCI-MPN-CCMDM (**ver apéndice n.º 3**). Esto se muestra en la imagen siguiente:

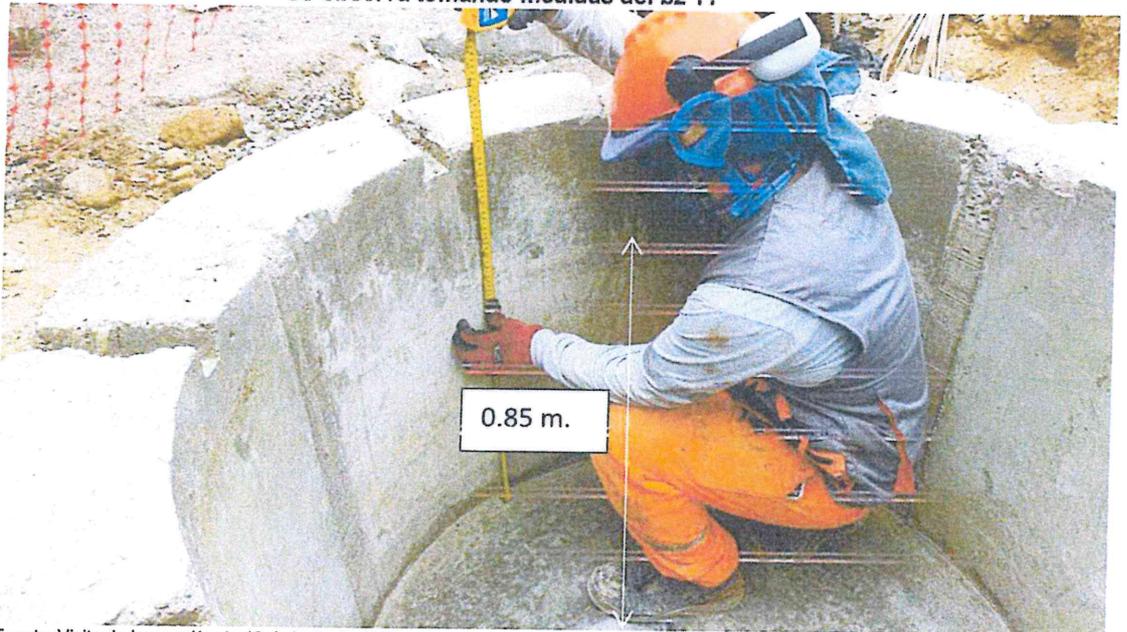
El Buzón 11 de concreto, tiene coordenadas referenciales tomadas con el aplicativo Google Map -15.367078, -75.158842, profundidad promedio de 0.85m, con diámetro interno de 1.20m y diámetro externo de 1.60m.

Imagen Nro. 6
Se observa tomando medidas del bz 11

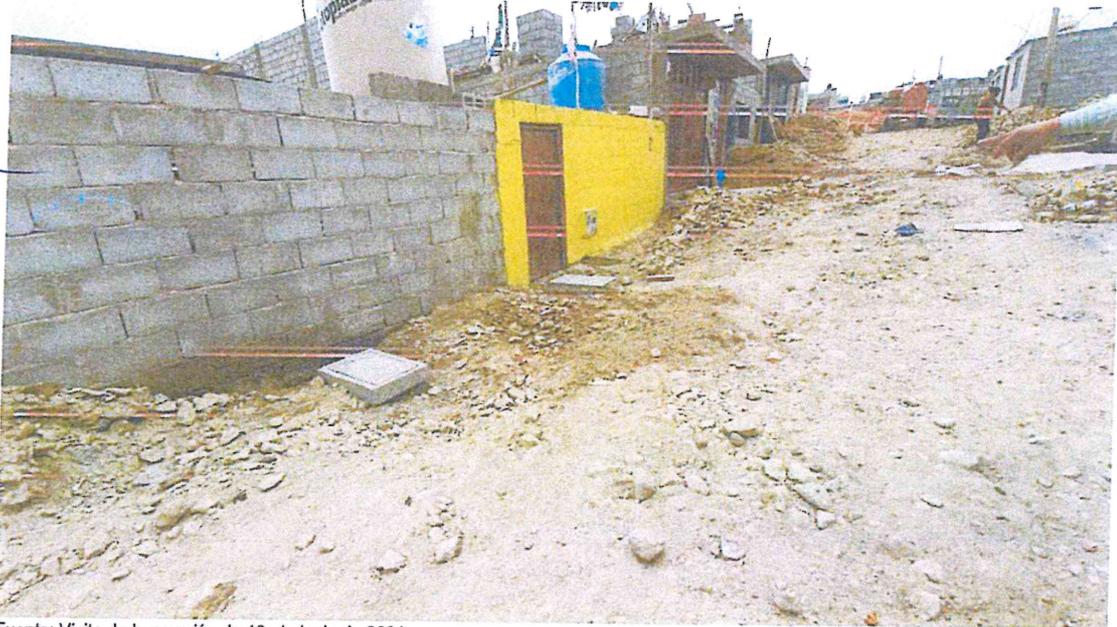
Imagen Nro. 7

En esta calle se observa las cajas de conexión domiciliarias de desagüe

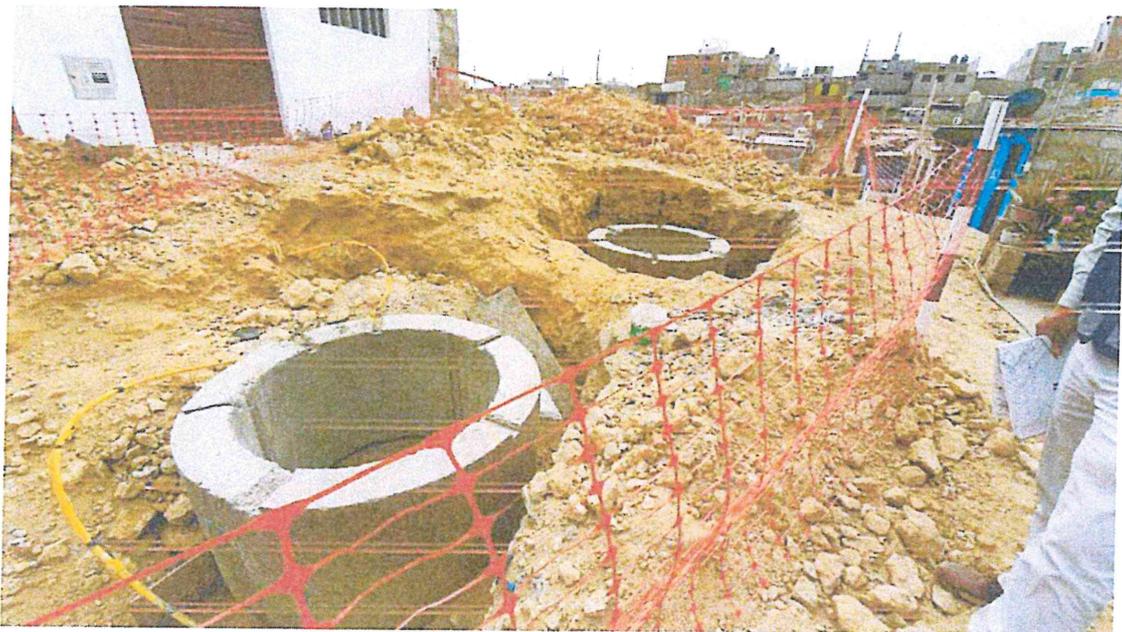
Imagen N° 8

Se observa los buzones de arranque bz 12 y bz 12b

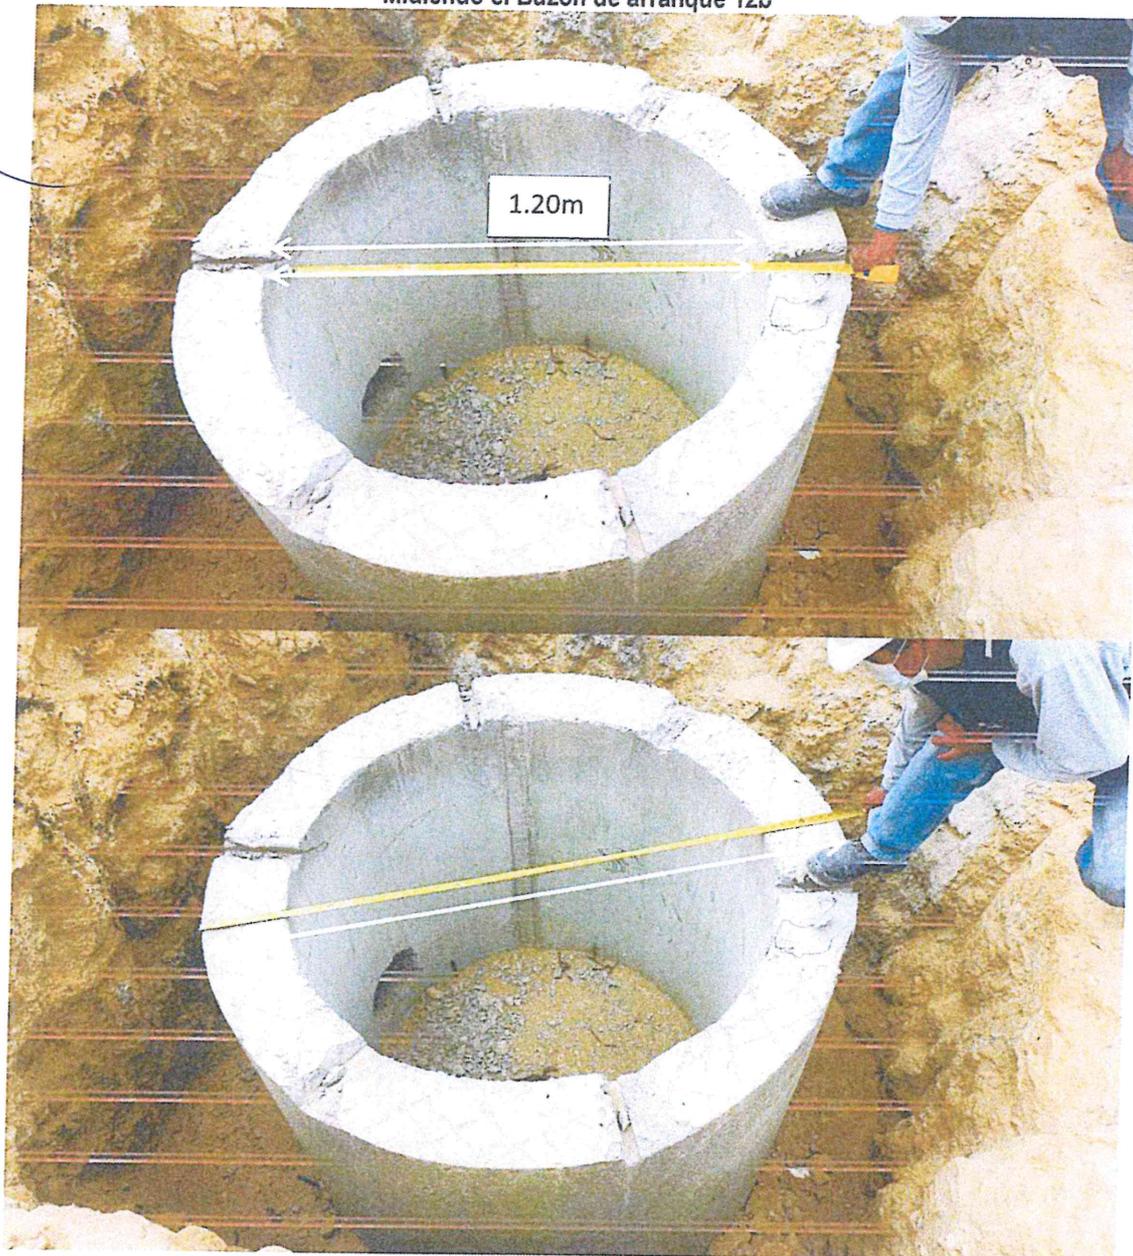
Imagen n.ºs 9 y 10
Midiendo el Buzón de arranque 12b

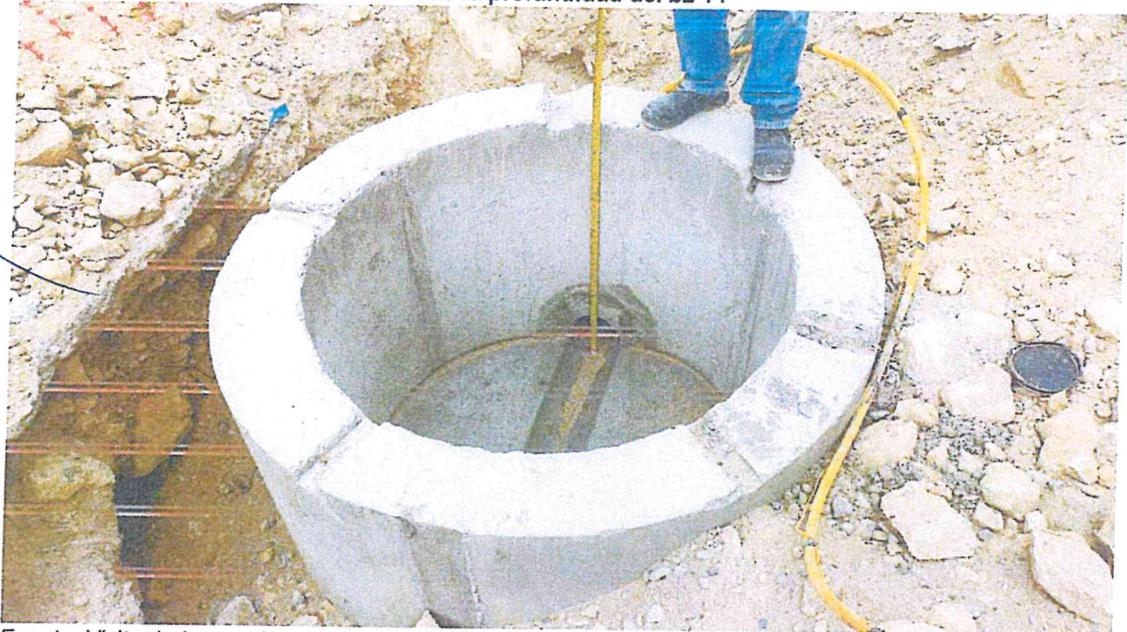
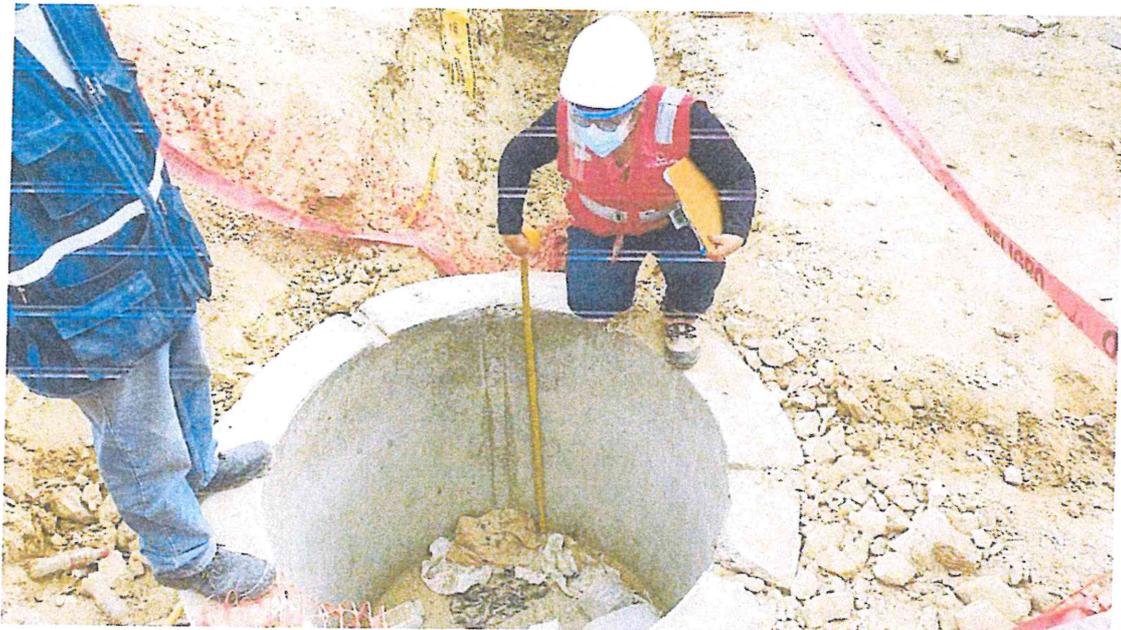
El Buzón de arranque Bz14 tiene una profundidad de 1.20m, con diámetro interno de 1.20m y diámetro externo de 1.60m.

Imagen Nro. 11
Midiendo la profundidad del bz 14

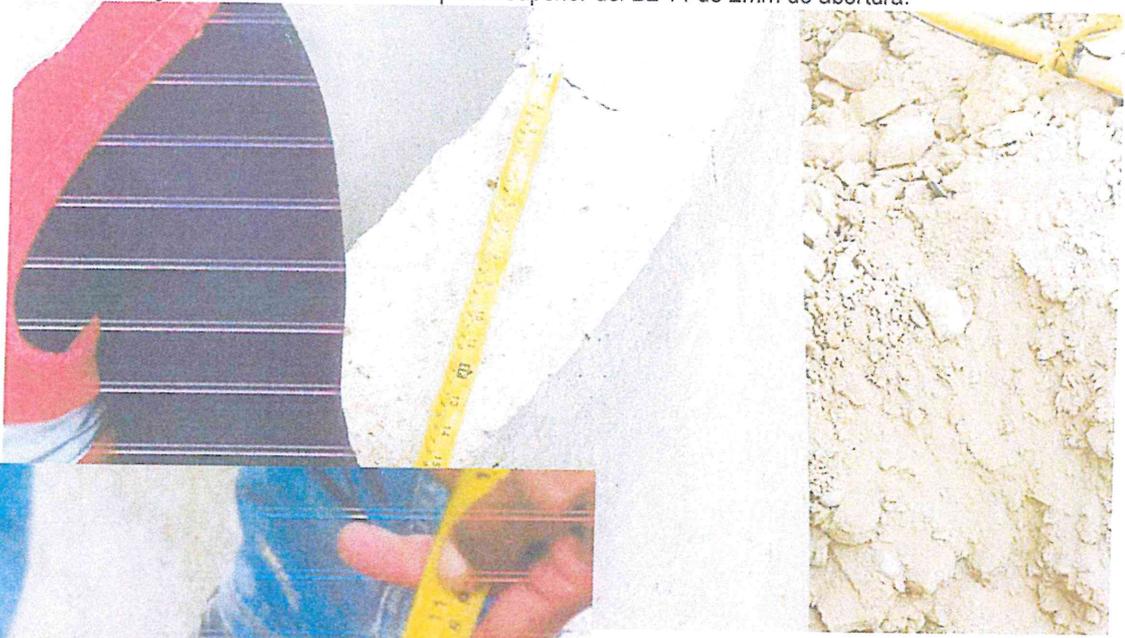
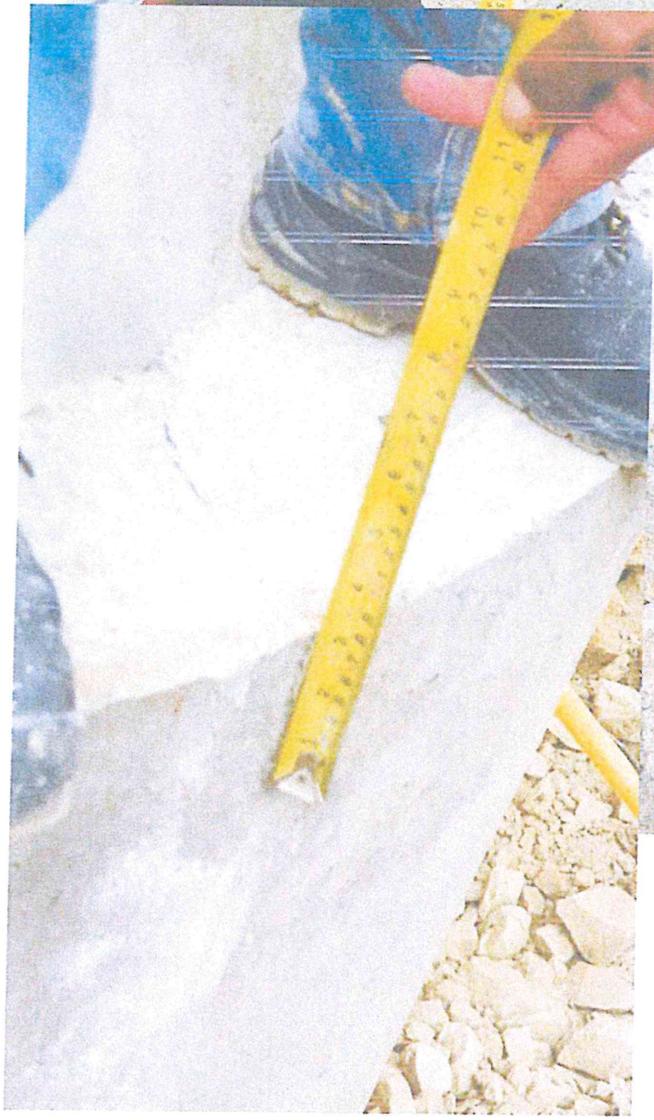
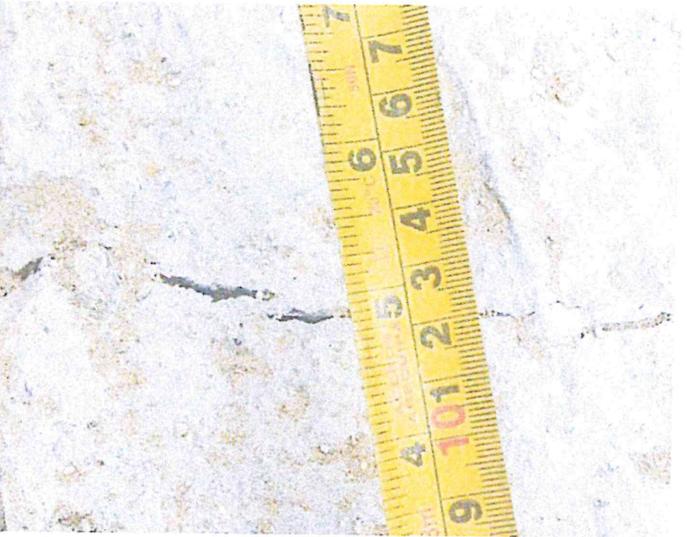
Imagen Nro. 12,13 y 14

Se observa agrietamiento en el borde superior superior del Bz 14 de 2mm de abertura.

En el buzón 14 se observa un pequeño agrietamiento de 2mm aprox que tiene una profundidad de 8cm, según puede observarse al costado, tal como se puede observar en las imágenes anteriores.

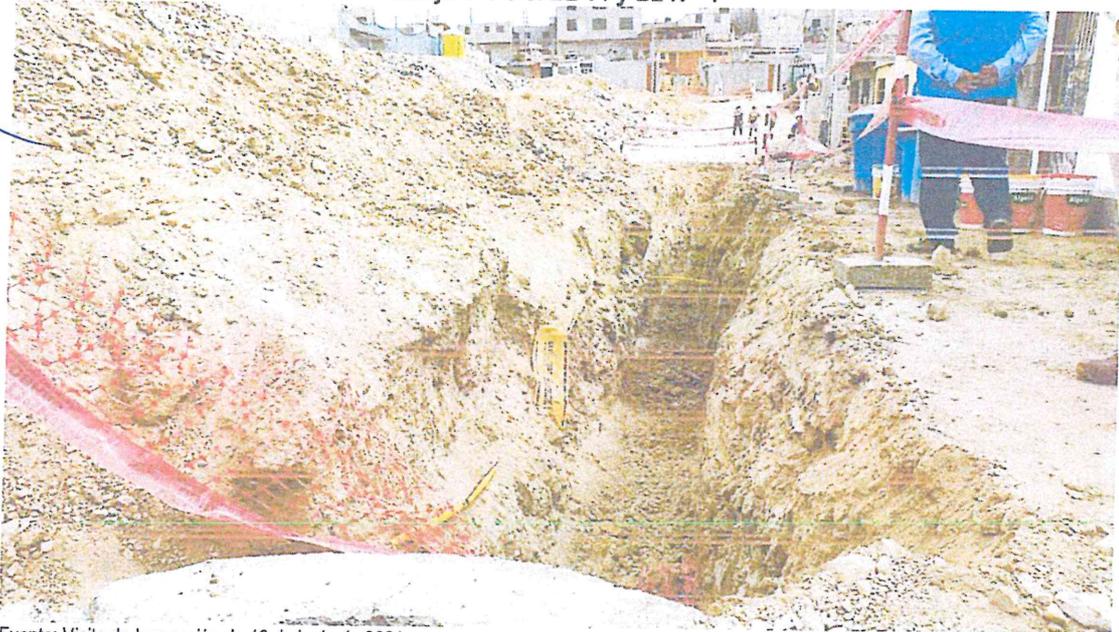
En este tramo no hay conexiones domiciliarias, se encuentra la zanja abierta.

Imagen Nro. 15
Zanja entre el Bz 14 y Bz N - 1

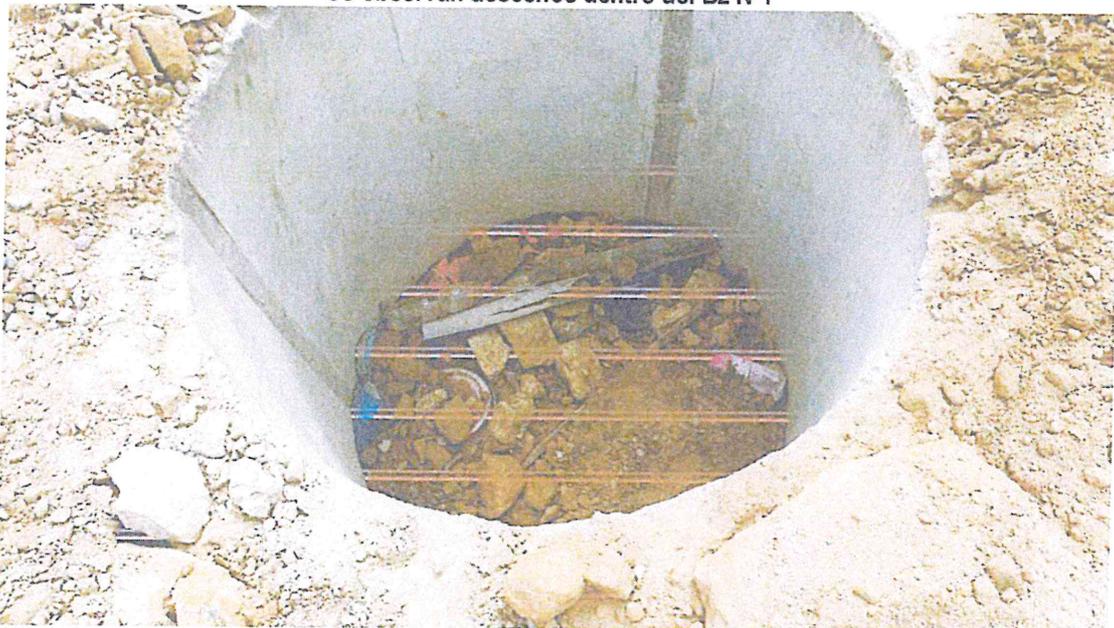
En esta calle se hizo el buzón 1n porque por necesidad diferencia de niveles hubo la neceside ,pero según dijo el inspector este aún no ha sifo valorizado porque se encuentra en trámite la aprobación de mayores metrados.

Imagen Nro. 16
Se observan desechos dentro del Bz N-1

Se observa la falta de limpieza en el lugar de la obra, la imagen muestra desechos, en el interior del buzón BZN1.

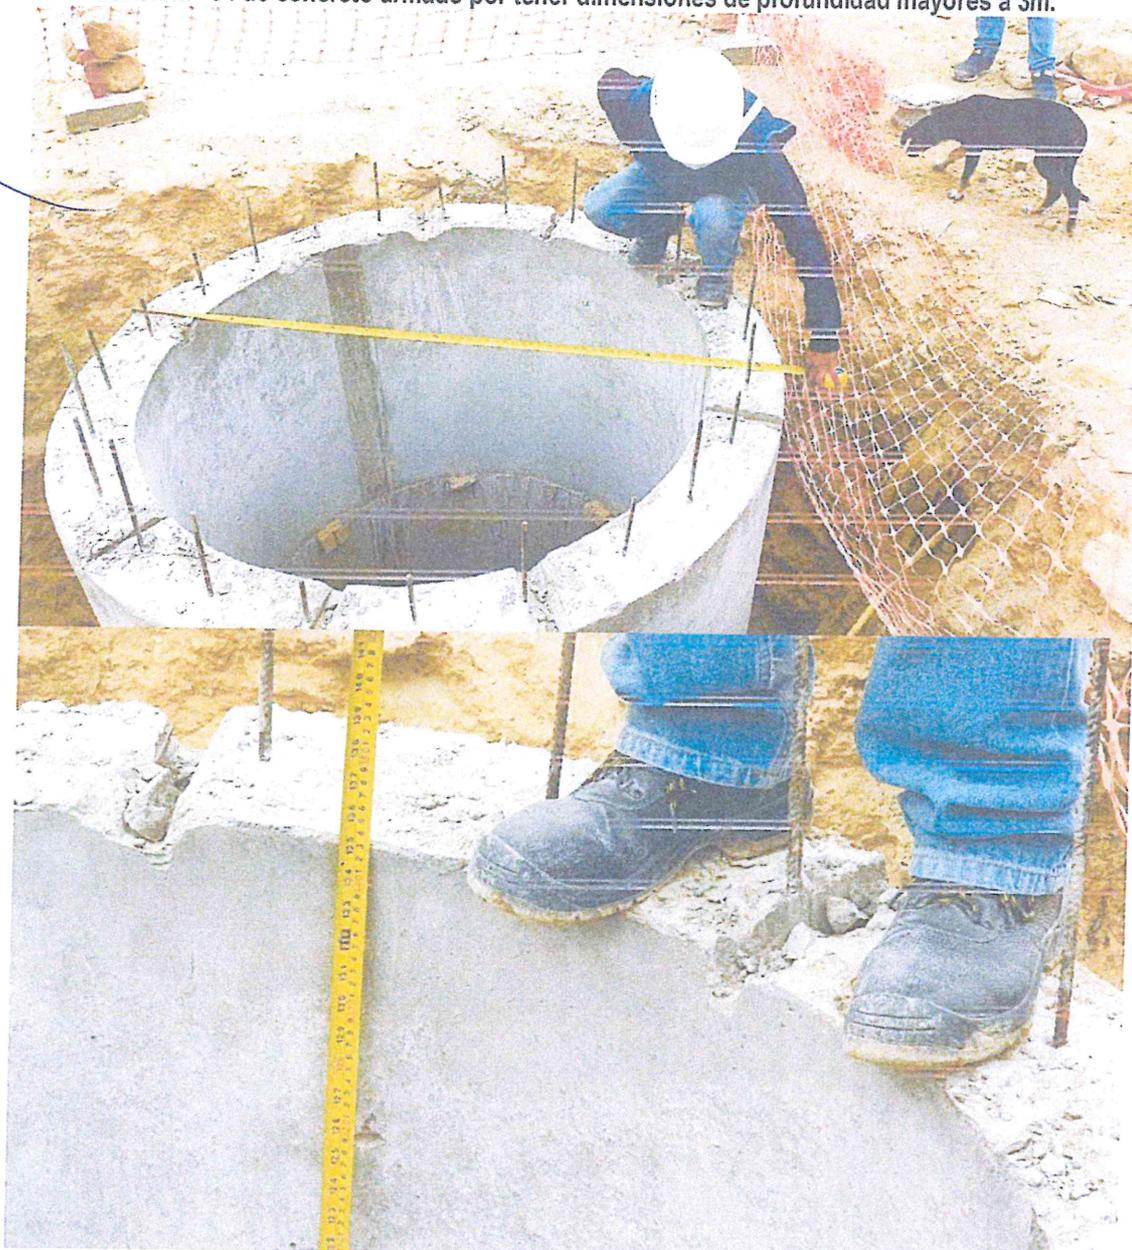
imágenes Nro. 17 y 18

Buzón n.º 04 de concreto armado por tener dimensiones de profundidad mayores a 3m.

Como se pudo observar el buzón n.º 4 tiene una profundidad de 3.44m, diámetro interno 1.50m y diámetro externo 1.90m.

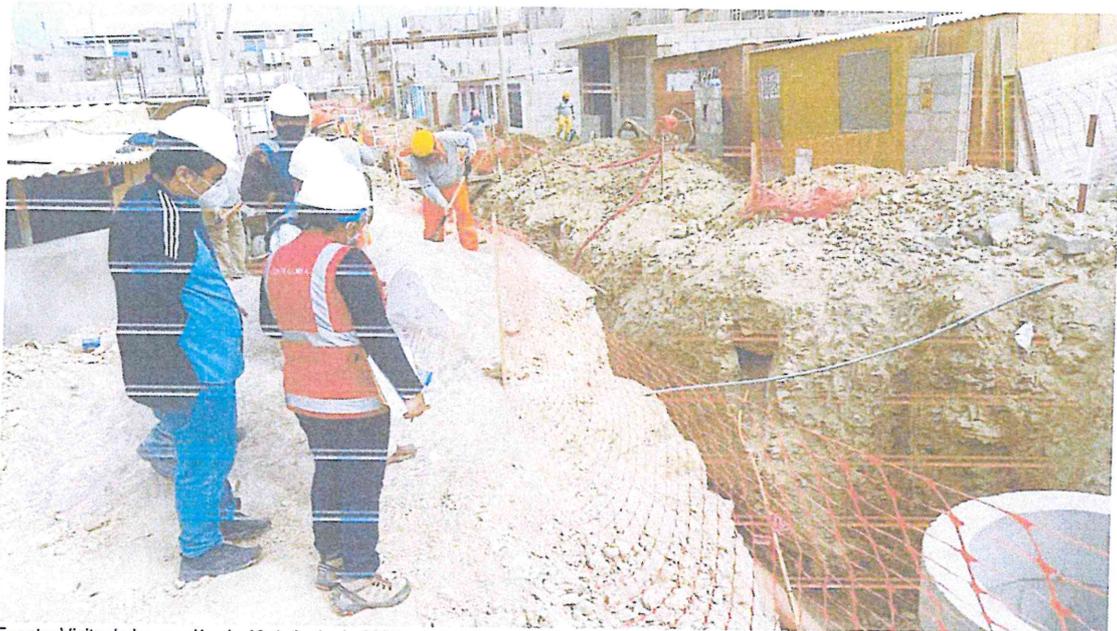
El Residente y el Inspector comentaron que en este tramo se tuvieron que realizar mayores metrados en los buzones y en las zanjas por que tuvieron que ser profundizadas aún más aproximadamente 1.04m mas porque las viviendas existentes están a niveles por debajo de lo considerado en el expediente técnico

Imagen Nro. 19
Zanja del tramo Bz. 1 –Bz. 2

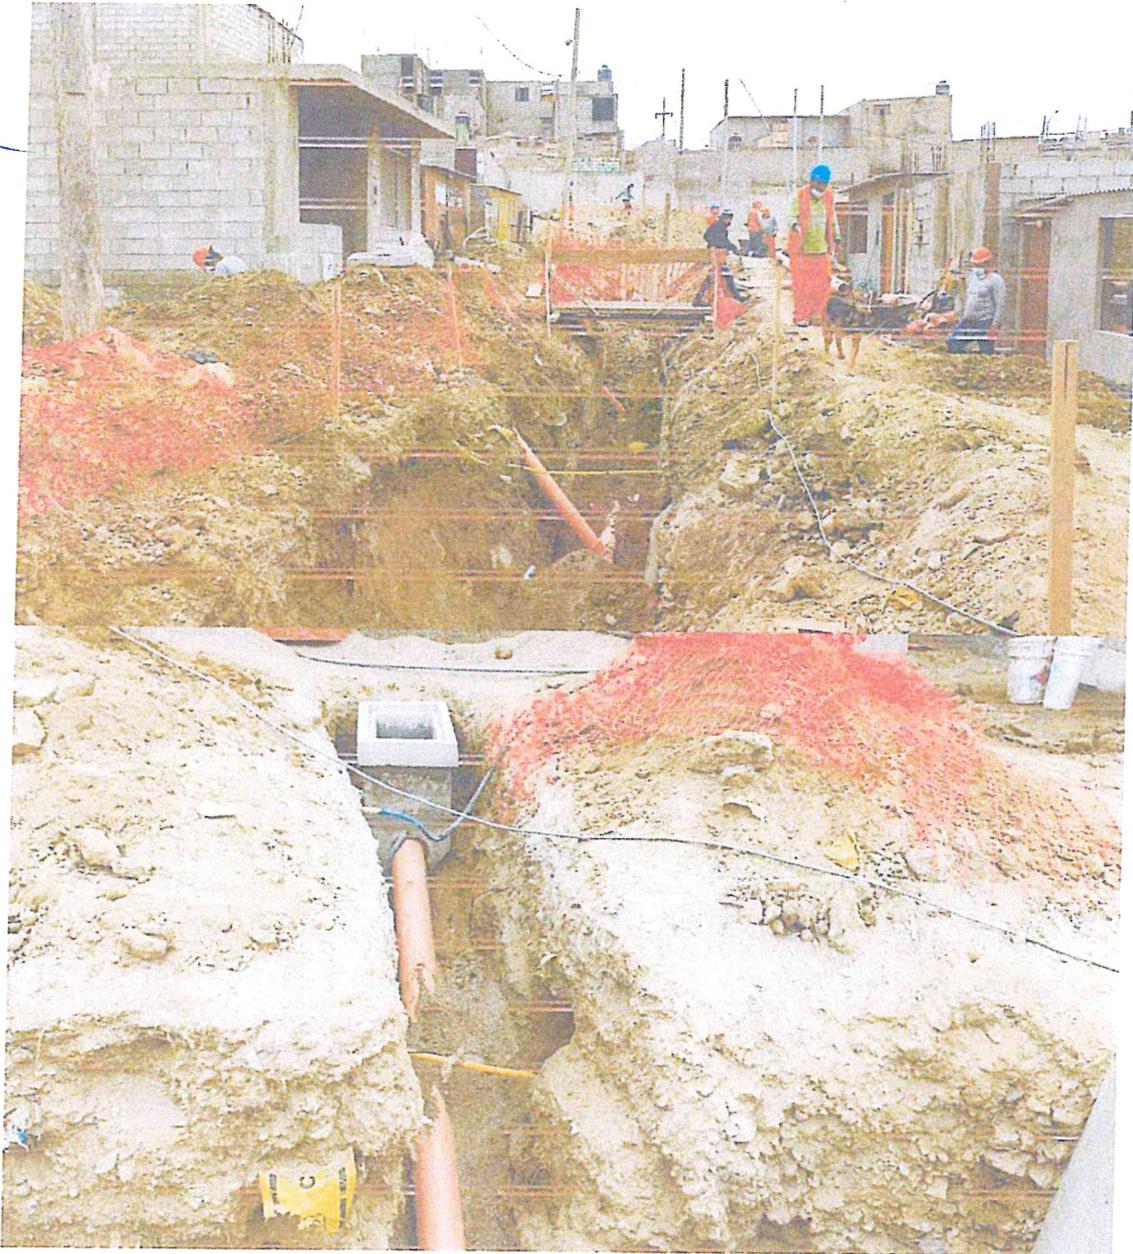
Imágenes N°s 19 y 20

Se visualiza zanja tramo Bz.2-Bz. 3, puentes móviles para pases peatonal, tendido de tuberías, conexiones domiciliarias de desague.

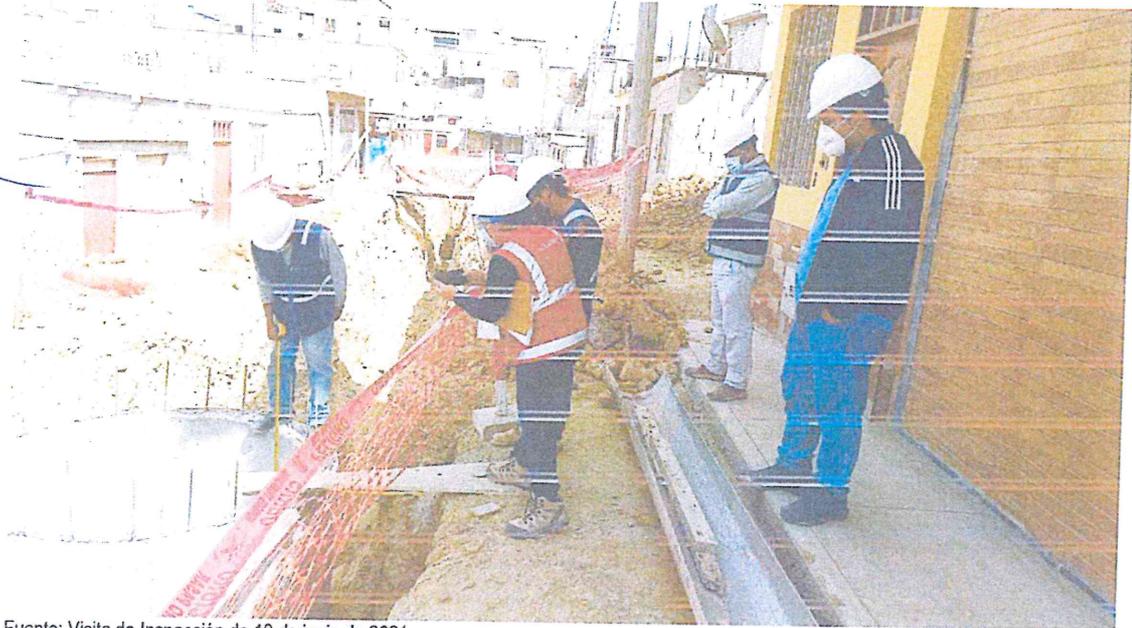
Imagen N° 21
Se visualiza Bz. 3, zanja tramo Bz.3 –Bz. 7b, puentes móviles para pases peatonal

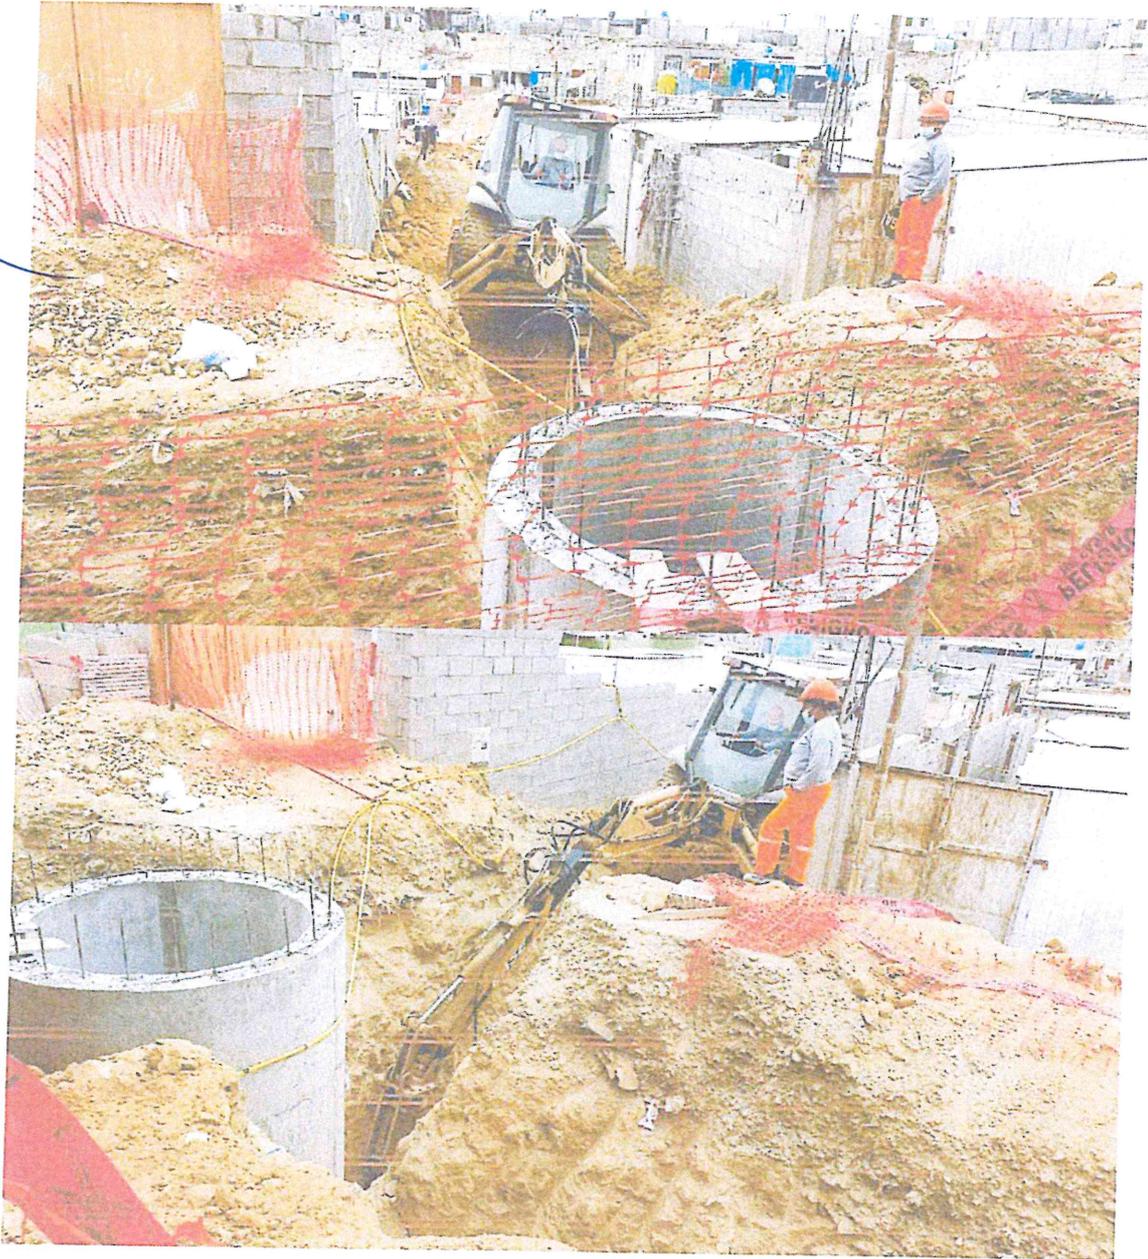
Imágenes N° 22 y 23
Coordenada de Bz. 4, y maquinaria trabajando en suelo rocoso

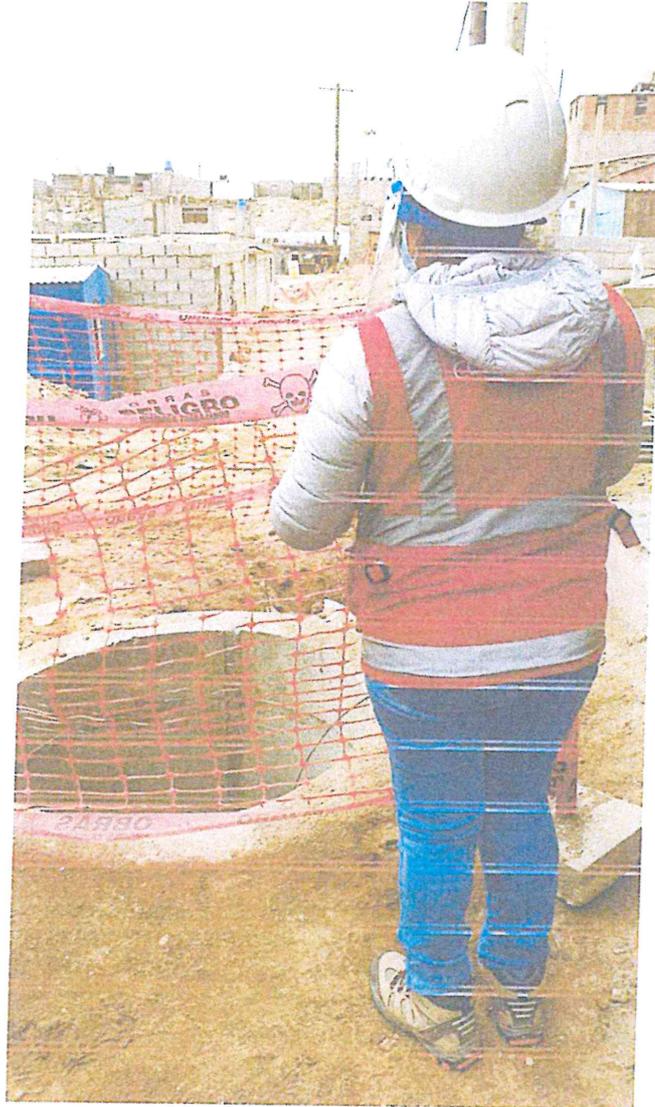
En este tramo aún no se he ejecutado la excavación.

Imágenes N° 24
Buzón Bz. 8,

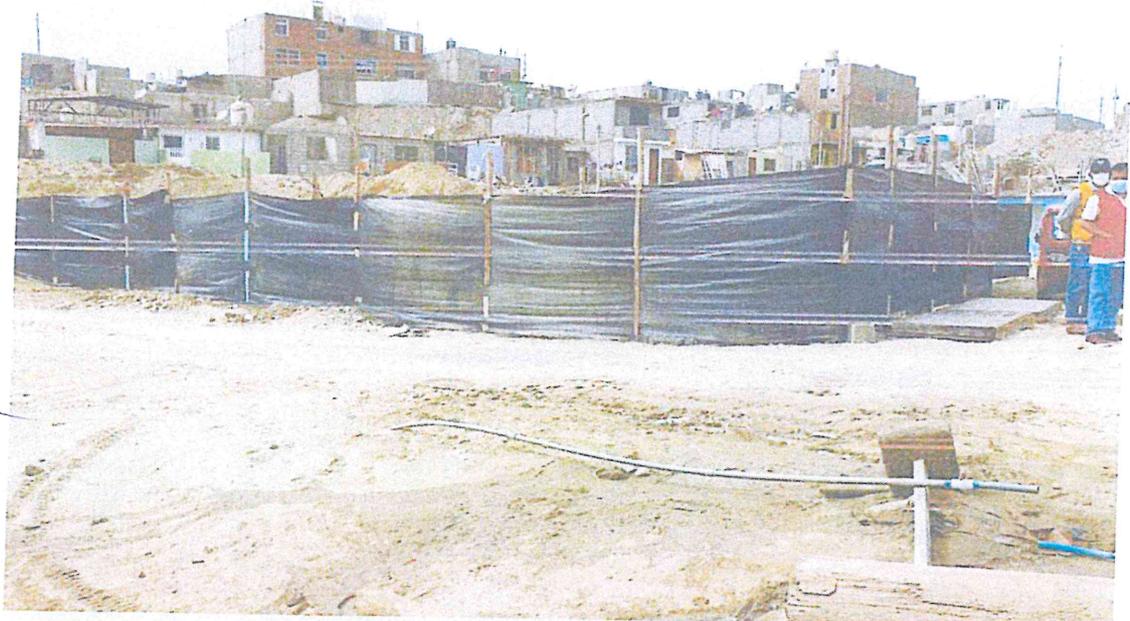
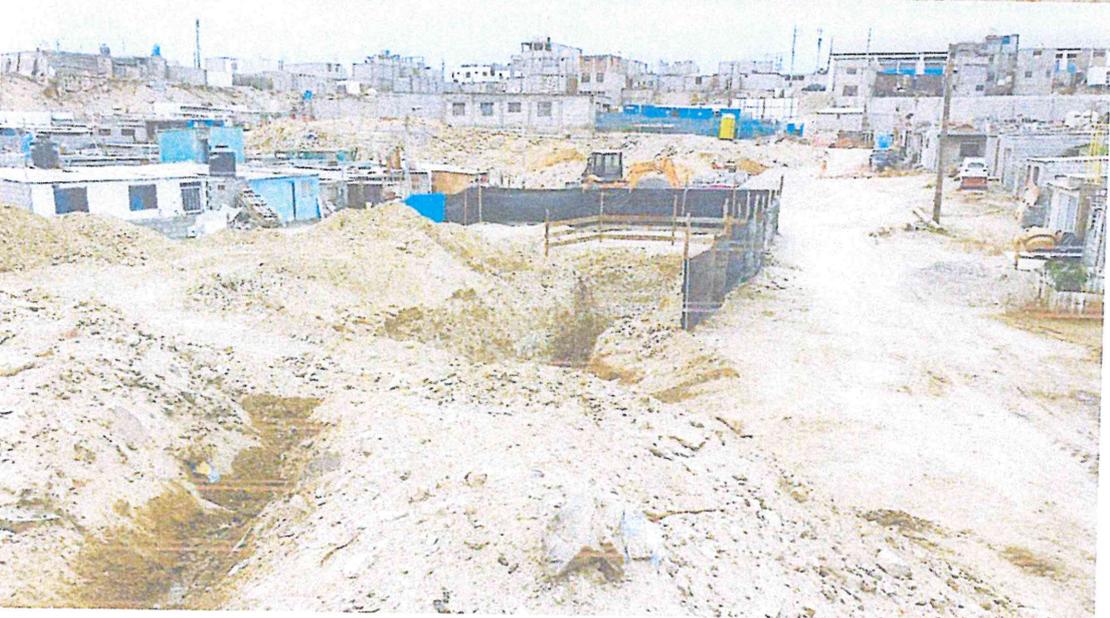
Imágenes N° 25 y 26

Se observa el cerco de protección para el área excavada de la cámara de bombeo

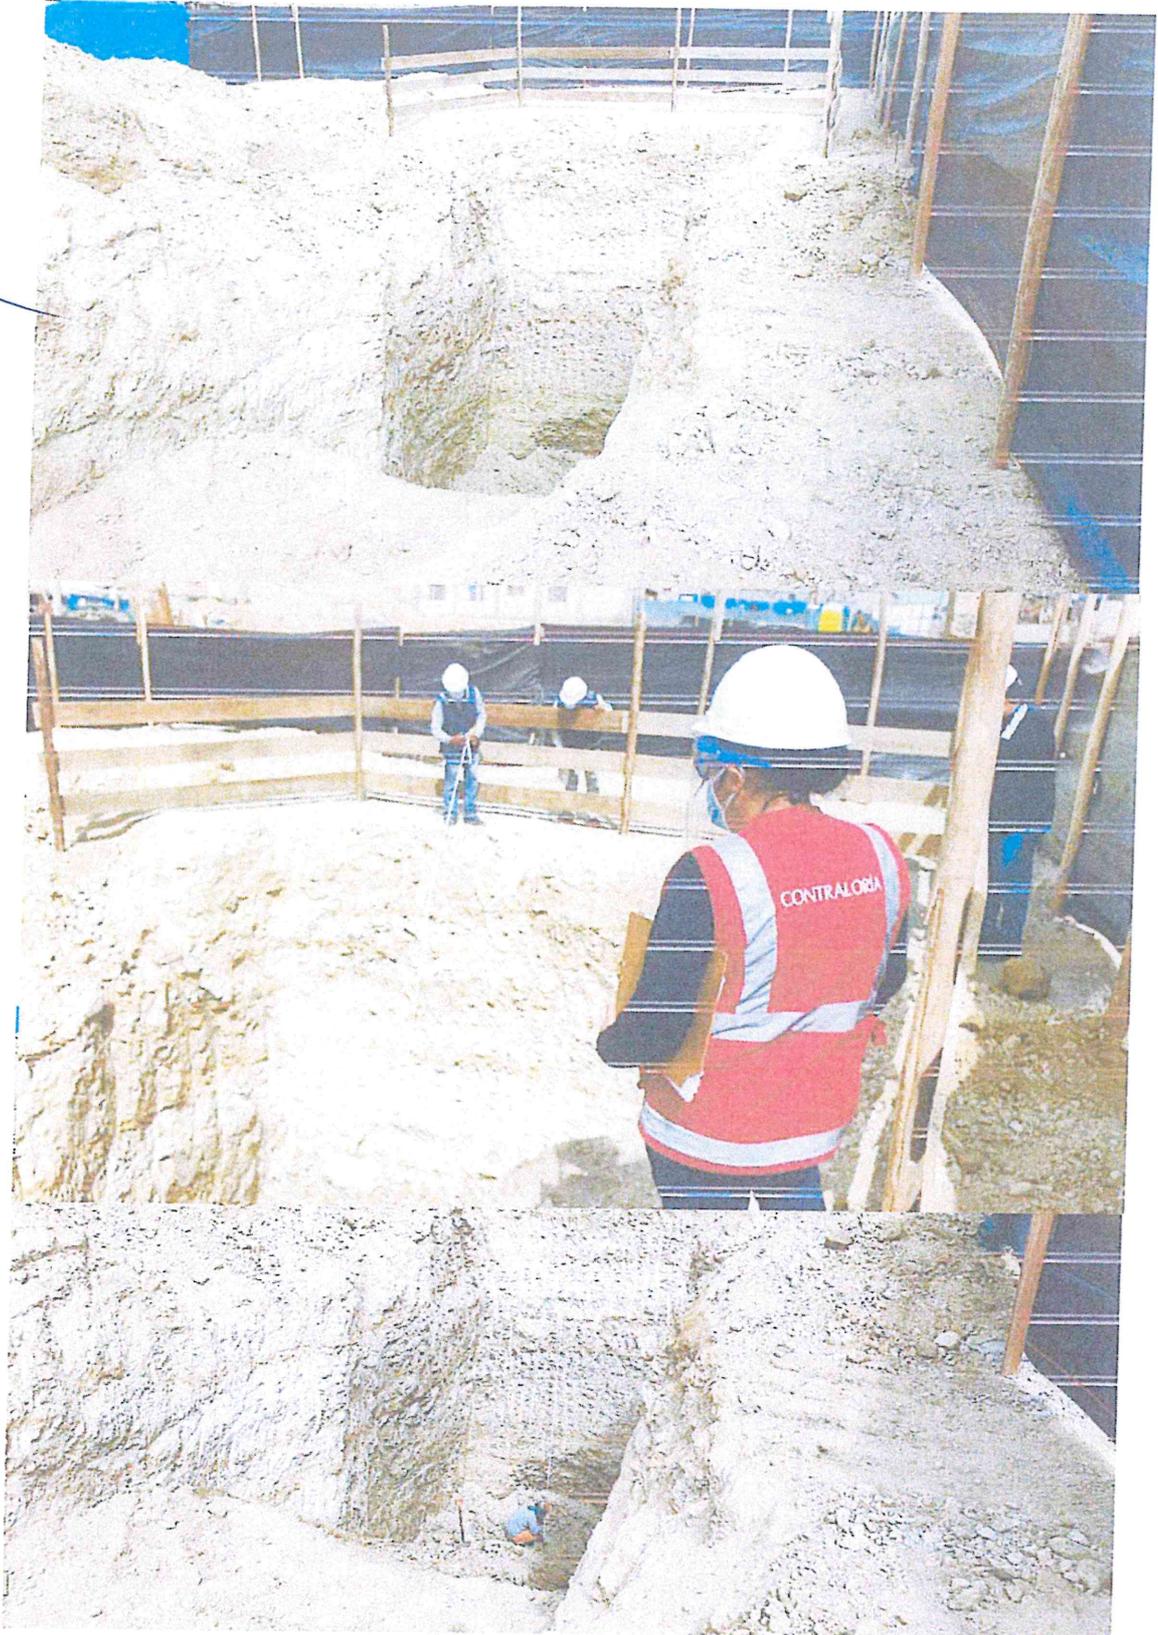
Se verificó que el área excavada tiene una profundidad de aprox. 8.00m y un ancho de 5.50m (en la parte mas ancha)

Imágenes Nos 27,28 y 29
Área excavada y perfilada donde se construirá la cámara de bombeo
