INFORME DE HITO DE CONTROL
N.º 017-2021-OCI/0408-SCC

**OBRA: " REHABILITACIÓN DE LA I.E. N° 22421 NUESTRA
SEÑORA DE LAS MERCEDES NIVEL PRIMARIO, DEL
CENTRO POBLADO NUEVA ESPERANZA, DISTRITO DE
LLIPATA, PALPA, ICA "**

HITO DE CONTROL N.º 2
EJECUCIÓN DE LA OBRA - VALORIZACIÓN N.º 2

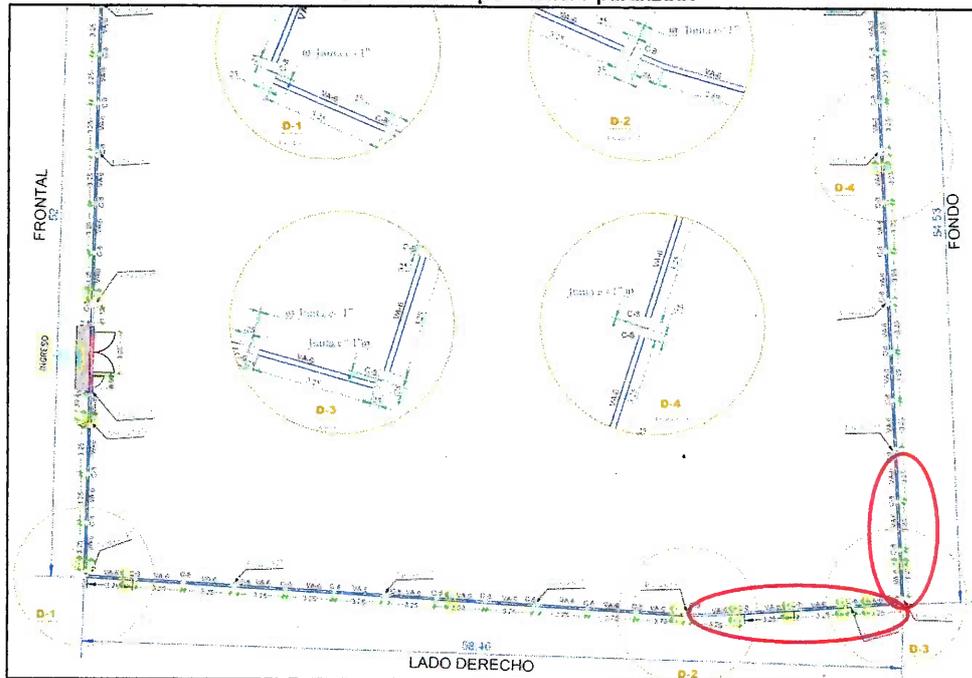
Imagen n.º 1
Tramo de cerco perimétrico paralizado

No obstante, se advierte que, los trabajos del cerco perimétrico comprendidos entre el tramo D-2 y D-3 y parte del tramo D-3 y D-4⁵, no están culminados, los tramos no culminados según el plano de cerco perimétrico se visualizan en la siguiente imagen:

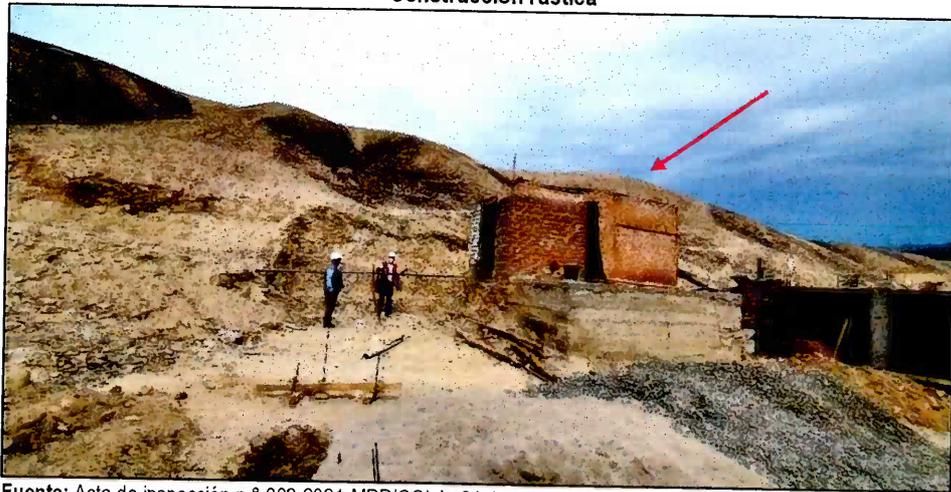
Imagen n.° 2
Construcción rústica

Asimismo, se constató en la visita de inspección n.º 2, que existe una construcción rustica en un sector del terreno donde se va a construir el cerco perimétrico, señaló el residente que la persona que lo habita tiene certificado de posesión y que la entidad tiene conocimiento, la entidad señala que ha realizado los tramites ante la Dirección Regional de Educación de Ica quien entregó la

En la imagen n.° 2 se aprecia la construcción rústica en los tramos antes indicados, por lo que no se puede culminar los trabajos del cerco perimétrico.

La situación antes expuesta podría afectar la ejecución de los trabajos al 100%, así como posibles ampliaciones de plazo.

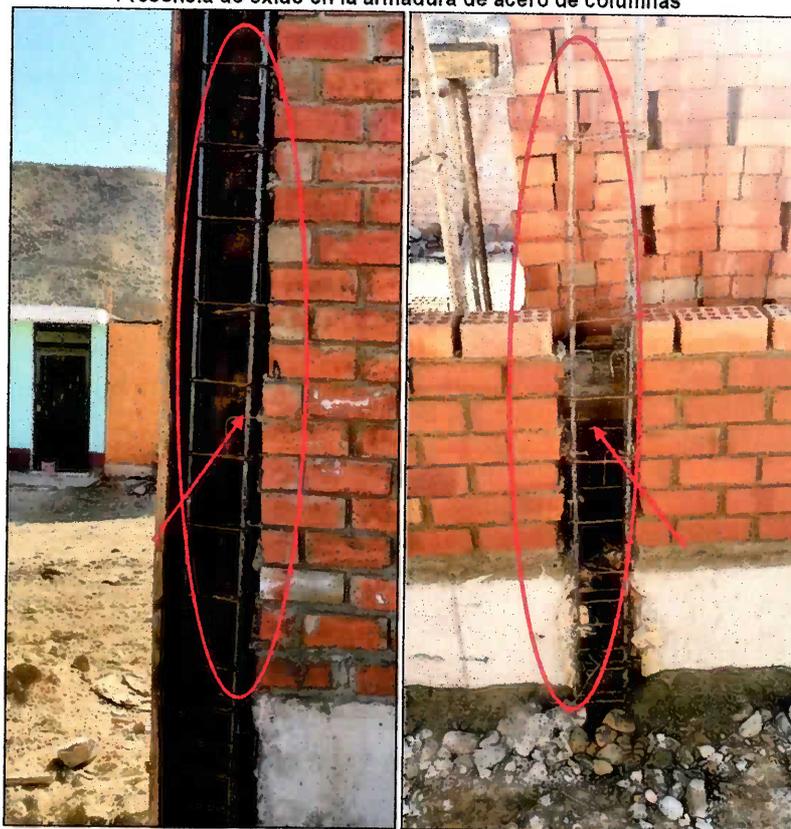
Imagen n.º 3

Durante las visitas de inspección realizadas los días 24 y 27 de mayo de 2021, a la obra "Rehabilitación de la I.E. n.° 22421 Nuestra Señora de las Mercedes nivel primario, del Centro Poblado Nueva Esperanza, distrito de Llipata, Palpa, Ica", se suscribió las actas n.ºs. 002 y 003 - 2021-MPP/OCI, en las mismas se advirtió la presencia de óxido en el acero de columna del cerco perimétrico, tanto acero verticales y horizontales(estribos), así como desplazamiento con respecto a la horizontal de los estribos tal como se visualizar en las siguientes imágenes:

Presencia de óxido en la armadura de acero de columnas

Es de señalar que, en las especificaciones técnicas del expediente técnico aprobado, indica que las varillas de acero se mantendrán libres de tierra, suciedad, aceite, grasas y **oxidación excesiva** y que antes de ser colocado en la estructura, el refuerzo metálico deberá limpiarse de escamas de laminado, de cualquier elemento que disminuya su adherencia; así mismo la colocación de la armadura será efectuada en estricto acuerdo con los planos y con una tolerancia no mayor a 2 cm.

El hecho expuesto, podría afectar la durabilidad y calidad en la ejecución de la obra.

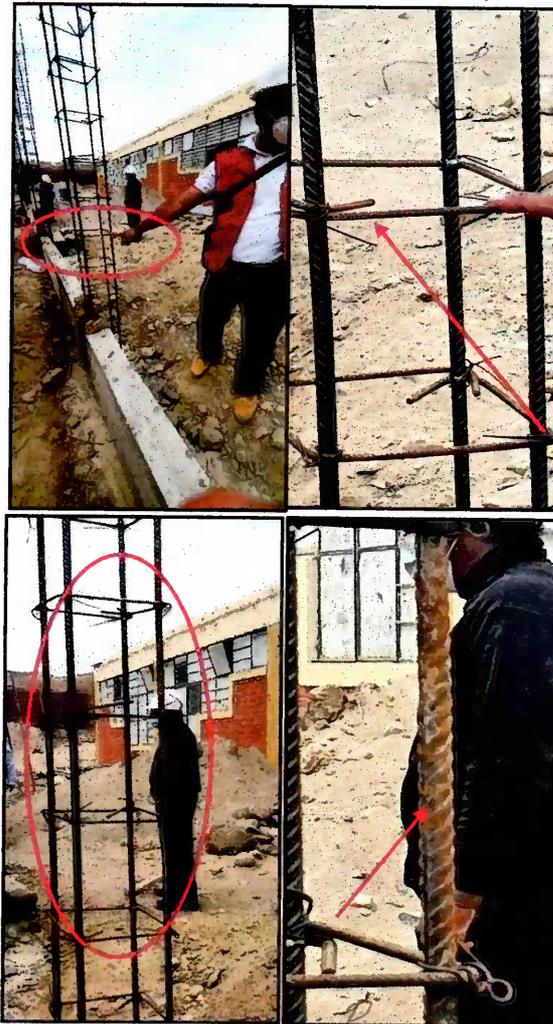
Imagen n.º 4
Presencia de oxido en acero de columna de cerco perimétrico

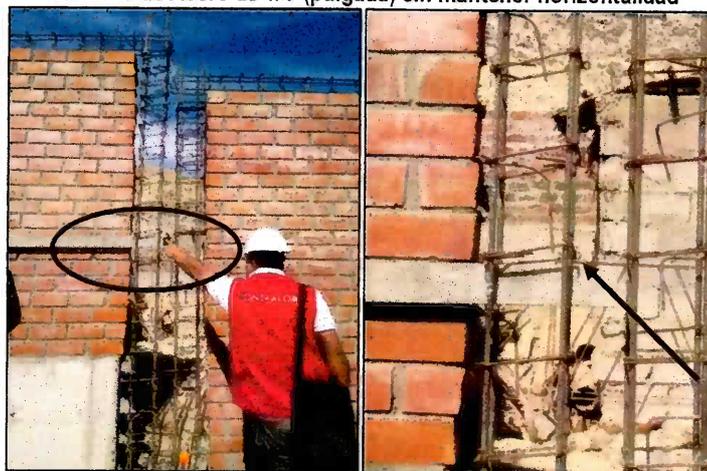
Imagen n.º 5
Estribos de Acero de 1/4"(pulgada) sin mantener horizontalidad

La colocación de la armadura será efectuada en estricto acuerdo con los planos y con una tolerancia no mayor de 2 cm. Ella se asegurará contra cualquier desplazamiento por medio de amarres de alambre ubicadas en las intersecciones. (...)

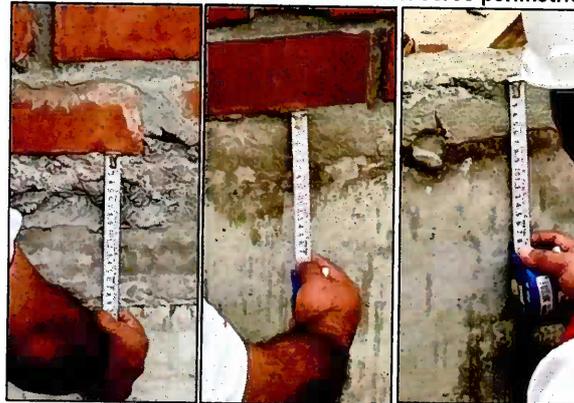
Imagen n.º 6

LA COLOCACIÓN DEL MORTERO EN EL ASENTADO DEL LADRILLO EN LOS MUROS INCUMPLE ESPECIFICACIONES TECNICIAS, LO QUE PODRÍA ORIGINAR EL RIESGO DE COLAPSO Y AFECTACION A LA INTEGRIDAD FISICA ANTE EVENTOS SÍSMICOS.

Espesor de mortero en sobrecimiento del cerco perimétrico

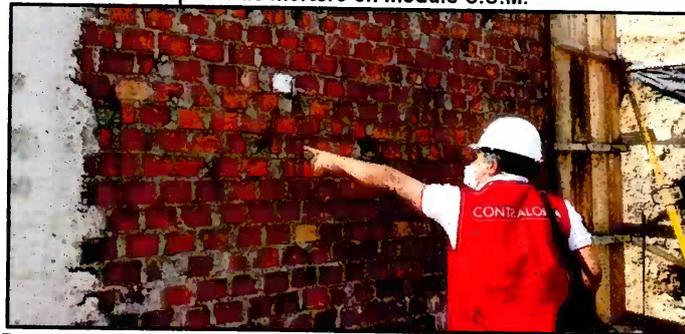
Imagen n.º 7

Espesor de mortero en modulo S.U.M.

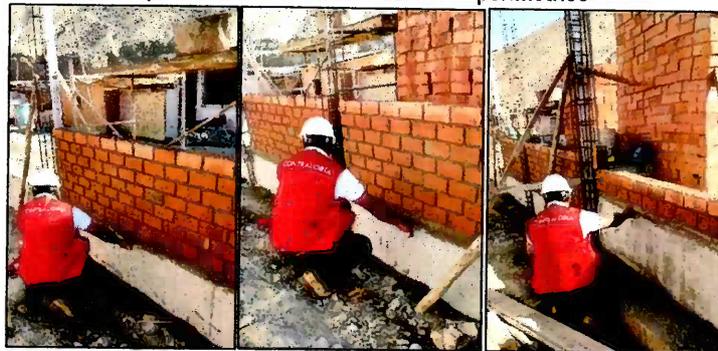
Imagen n.º 8

Espesor de mortero muro del cerco perimétrico
