**INFORME DE HITO DE CONTROL  
N.º 019-2021-OCI/0408-SCC**

**OBRA: " REHABILITACIÓN DE LA I.E. N° 22421 NUESTRA  
SEÑORA DE LAS MERCEDES NIVEL PRIMARIO, DEL  
CENTRO POBLADO NUEVA ESPERANZA, DISTRITO DE  
LLIPATA, PALPA, ICA "**

**HITO DE CONTROL N.º 4  
EJECUCIÓN DE LA OBRA - VALORIZACIÓN N.º 4**

**PALPA, 23 DE JULIO DE 2021**

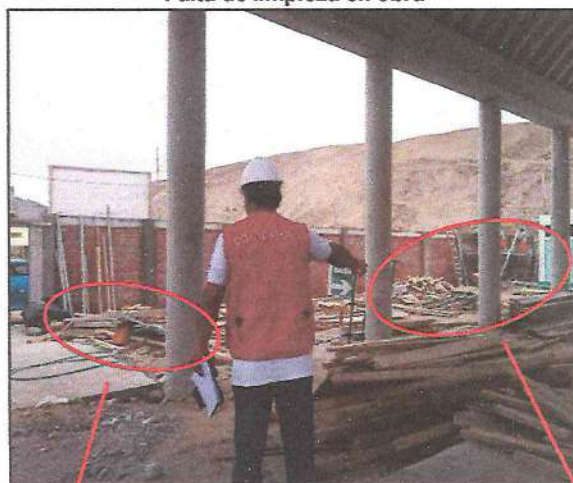
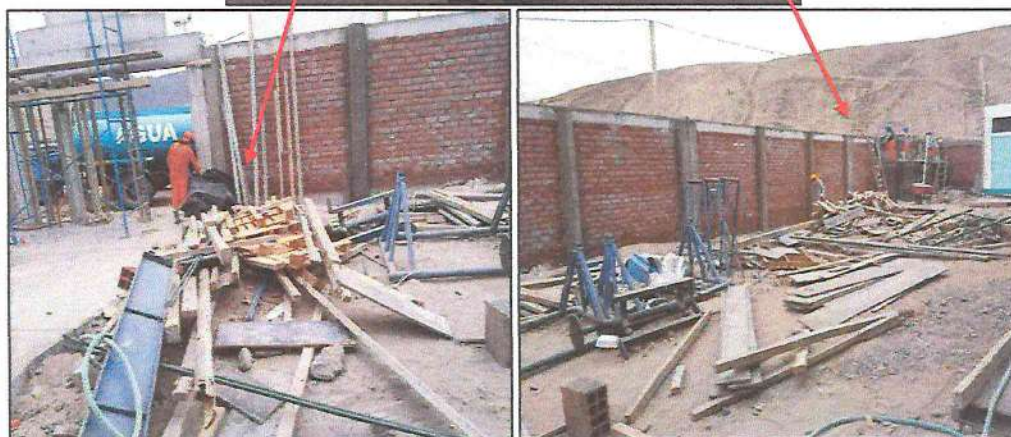
Durante la visita de inspección efectuada el día 15 de julio de 2021, a la obra "Rehabilitación de la I.E. n.° 22421 Nuestra Señora de las Mercedes nivel primario, del Centro Poblado Nueva Esperanza, distrito de Llipata, Palpa, Ica", la comisión de Control mediante acta n.° 005-2021-MPP/OCI, advirtió que en la zona de trabajo donde se venían desarrollando actividades se encontró saldo de maderas, materiales e insumos sobrantes de la construcción y herramientas dispersas, lo que no garantizaría la libre circulación del personal que labora en dichas inmediaciones, exponiéndolos a posibles accidentes, lo descrito se visualiza en las imágenes siguientes:

Imagen n.° 1  
Falta de limpieza en obra

La situación descrita, podría afectar la integridad física del personal de obra.

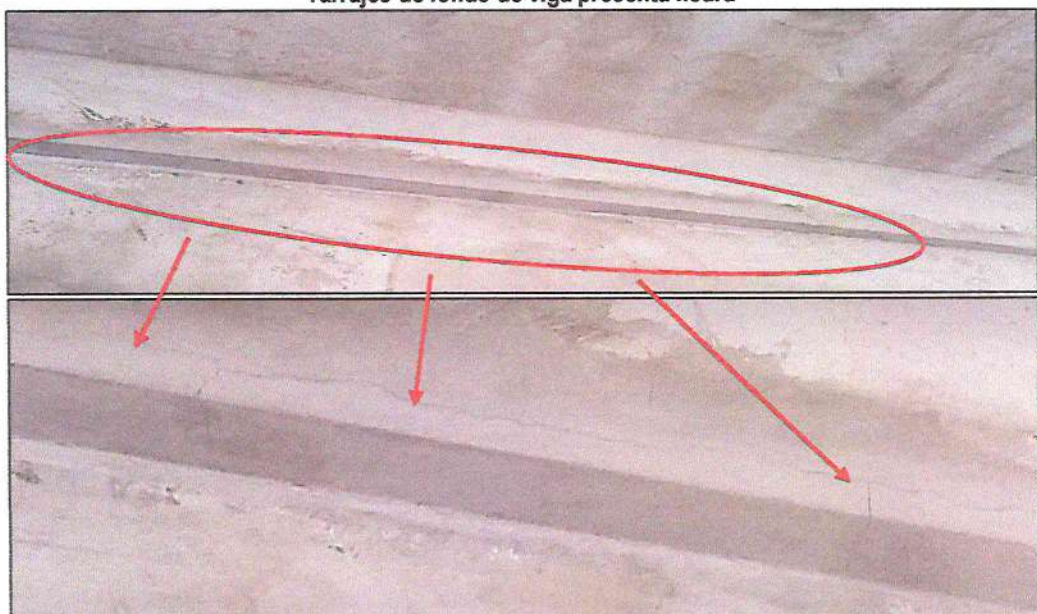
Imagen n.° 2

Durante la visita de inspección realizada el día 15 de julio de 2021, a la obra “Rehabilitación de la I.E. n.° 22421 Nuestra Señora de las Mercedes nivel primario, del Centro Poblado Nueva Esperanza, distrito de Llipata, Palpa, Ica”, se suscribió el acta n.° 005 -2021-MPP/OCI, en la misma se evidenció que el tarrajeo del fondo de viga, ubicado en el módulo S.U.M. presenta fisuras, asimismo, se advirtió, que el tarrajeo en columnas del cerco perimétrico parte interna, se encuentra sin su verticalidad uniforme, como se muestra en las imágenes siguientes:

Tarrajeo de fondo de viga presenta fisura

La situación descrita, pone en riesgo la calidad técnica de los trabajos ejecutados.

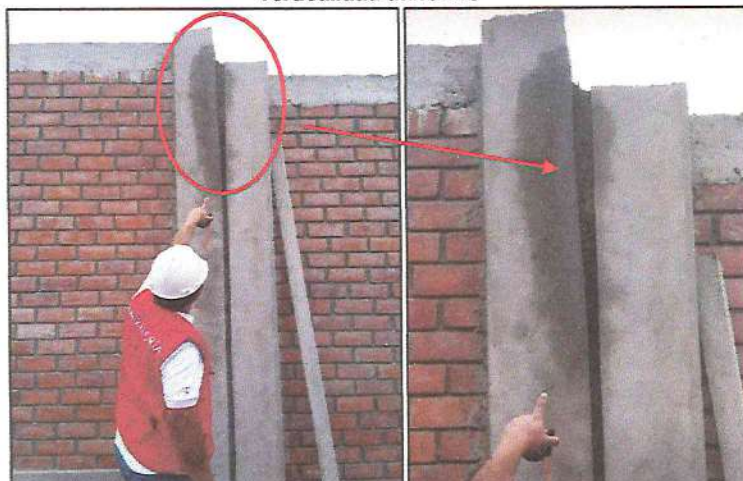
Imagen n.º 3  
Tarrajeo en columnas del cerco perimétrico parte interna, sin su verticalidad uniforme

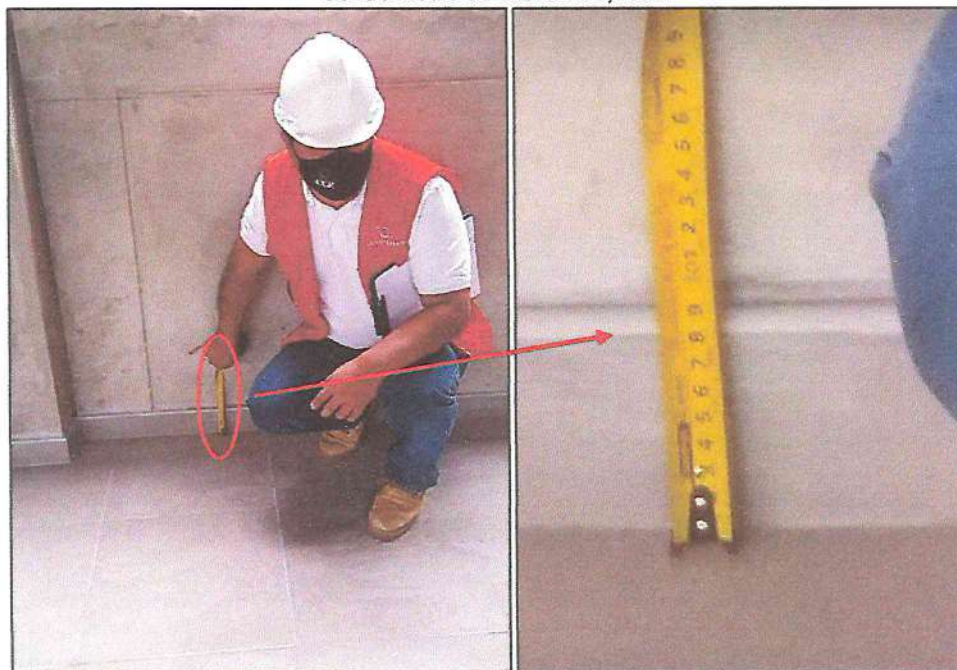
Respecto a la partida **02.01.05.01 Contrazócalo de cerámica de color 20x30 cm**, de acuerdo al plano Arquitectura – distribución, Lámina A-01, indica que el contrazócalo debe tener una altura de 10 cm; no obstante, se visualizó que el contratista viene realizando la colocación de contrazócalo de cerámica con altura de 8 cm, según se puede apreciar en la imagen siguiente:

Imagen n.° 4  
Contrazócalo de altura de 0,80cm

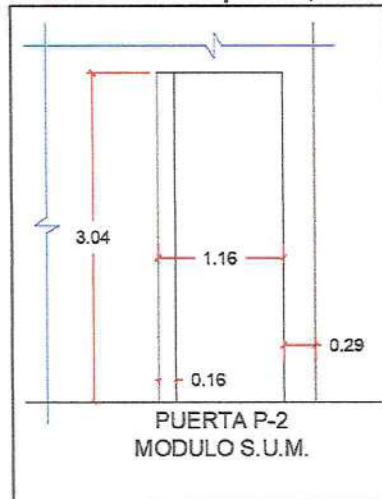
Respecto a la partida 02.01.02.05 vestidura de derrame del vano de la puerta P-2 del módulo S.U.M., de la revisión del plano de Arquitectura – distribución, Lámina A-01, indica que el ancho del vano de la puerta P-2 del módulo debe medir 1,20 metros; sin embargo, se verificó que el ancho del vano de la puerta P-2 del módulo en obra es de 1,16 metros, según se puede apreciar en la imagen siguiente:

**Imagen n.º 5**  
**Ancho de vano de puerta 1,16 cm**

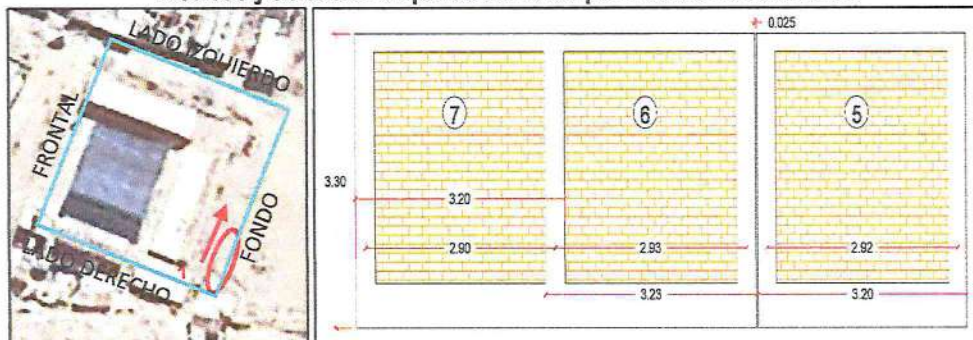
De la revisión de los planos: Arquitectura – Cerco Perimétrico- Elevaciones, Lámina A-04 y Arquitectura – Cerco Perimétrico- Elevaciones, Lámina A-05, respecto a la partida **02.02 Cerco Perimétrico**, indica que el ancho del paño de columna a columna es 3,75 metros y 4,13 metro; no obstante, al tomarse las medidas de los paños del cerco perimétrico parte fondo, entre columna a columna, se advirtió que sus medidas son: 3,20 metros, 3,23 metros, 3,20 metros, asimismo, se tomaron las medidas de los paños del cerco perimétrico lado izquierdo, siendo sus medidas: 3,24 metros, 3,20 metros, 3,17 metros, 3,32 metros y 3,28 metros, lo que no sería concordante con lo previsto en las especificaciones técnicas y planos del expediente técnico; según se puede apreciar en la imagen siguiente:

**Imagen n.º 6**  
**Medidas y ubicación de paños del cerco perimétrico lado del fondo**

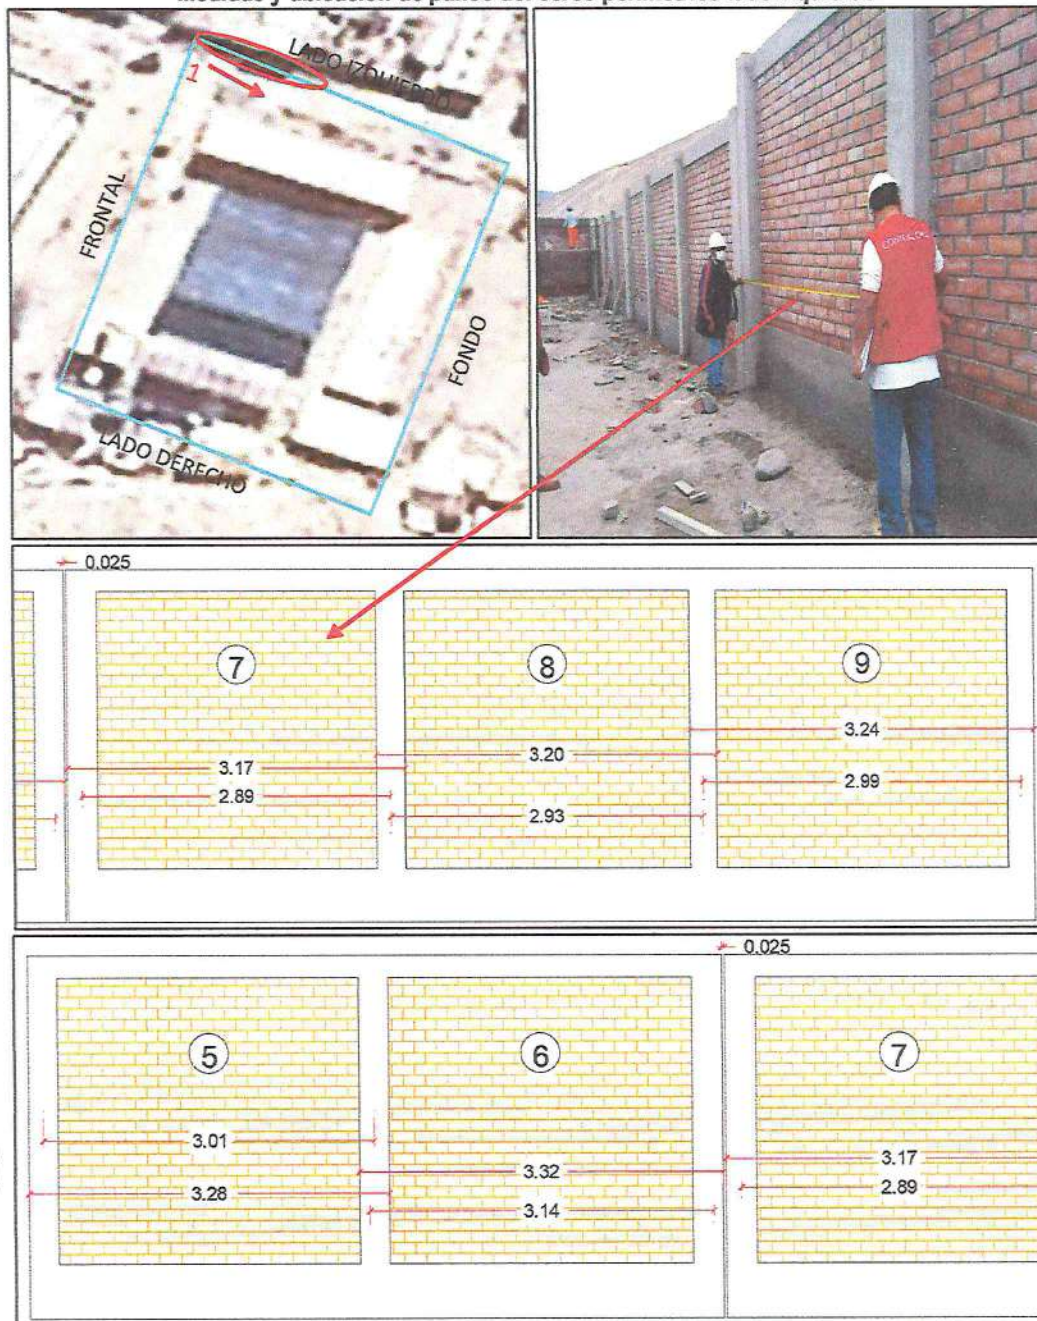
Imagen n.º 7  
Medidas y ubicación de paños del cerco perimétrico lado izquierdo
