ÓRGANO DE CONTROL INSTITUCIONAL MUNICIPALIDAD PROVINCIAL DE PISCO

INFORME DE ORIENTACIÓN DE OFICIO N° 004-2021-OCI/0409-SOO

OBRA: "CONSTRUCCIÓN DE ANTENAS PARA
TELÉFONO EN EL (LA) SERVICIO DE COMUNICACIÓN
DE TELEFONÍA MÓVIL DE LOS C.P. AUQUIS, HUAYA
GRANDE, HUAYA CHICA Y LETRAYOC DEL DISTRITO
DE HUMAY, PROVINCIA DE PISCO, DEPARTAMENTO DE
ICA"

PERÍODO DE EVALUACIÓN: DEL 4 AL 11 DE FEBRERO DE 2021

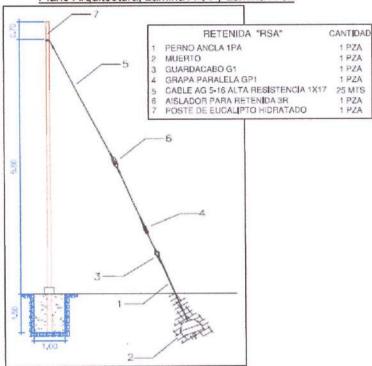
Imagen n.° 1 Plano Arquitectura, Lamina A-01 y Lamina A-02

En el Expediente Técnico en los Planos Arquitectura, Lámina A-01 y Lámina A-02, "detalle de la retenida", se encuentra plasmado el "detalle de la retenida"; diagrama en el cual se detalla que el poste se encuentra sujeto por un cable AG S=16 alta resistencia 1x17 de 25 mts denominado retenida, el cual está compuesto por varias piezas una de ellas descrita en el ítem 6 Aislador para retenida 3R.

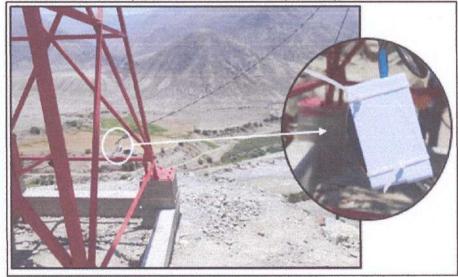
1.2 El accesorio interruptor, se encuentra a la intemperie sin protección; en la visita de inspección física a la obra realizada el día 4 de febrero de 2021, tal como consta en el Acta n.º 001-2021-CG/OCI-MPP-VI-CVI-MDH de 4 de febrero de 2021(Apéndice n.º 1), se observó que el accesorio interruptor se encuentra a la intemperie sin protección, como se muestra en la imagen siguiente.

El equipo eléctrico expuesto (o sujeto a ser expuesto), debe ser protegido contra contactos accidentales que puedan afectar la seguridad de las personas o de la propiedad, o contra daños mecánicos del equipo mismo.

Lo expuesto, genera riesgo a la integridad física de las personas que transitan por el lugar, así como afectaría la vida útil y calidad de la obra.

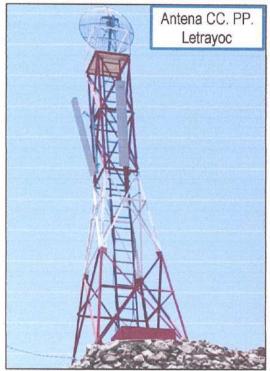
1.3 <u>Las Antenas ubicadas en los CC. PP. Letrayoc y Auquis no cuentan con cerco perimétrico</u>; en la visita de inspección física a la obra realizada el día 4 de febrero de 2021, tal como consta en el Acta n.º 001-2021-CG/OCI-MPP-VI-CVI-MDH de 4 de febrero de 2021 (Apéndice n.º 1), se observó que las antenas ubicadas en los CC. PP. Letrayoc y Auquis no cuentan con cerco perimétrico, como se muestra en la imagen siguiente.

El equipo eléctrico expuesto (o sujeto a ser expuesto), debe ser protegido contra contactos accidentales que puedan afectar la seguridad de las personas o de la propiedad, o contra daños mecánicos del equipo mismo.

Lo expuesto, genera riesgo a la integridad física de las personas que transitan por el lugar, así como afectaría la vida útil y calidad de la obra.

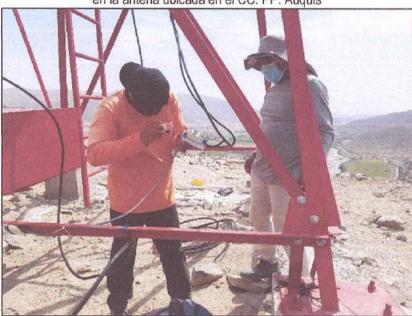
1.4 Personal no cuenta con el equipo de protección individual, en la visita de inspección física a la obra realizada el día 4 de febrero de 2021, tal como consta en el Acta n.º 001-2021-CG/OCI-MPP-VI-CVI-MDH de 4 de febrero de 2021(Apéndice n.º 1), se observó en la antena ubicada en el Centro Poblado Auquis a dos (2) personas realizando trabajos³ de instalaciones en la antena, sin equipo de protección, como se aprecia en la imagen siguiente:

Imagen N° 4
Personal sin equipo de protección realizando trabajos en la antena ubicada en el CC. PP. Auguis

[...] todo el personal que labore en una obra de construcción, debe contar con el EPI acorde con los peligros a los que estará expuesto.

Lo descrito genera el riesgo de accidentes laborables.
