INFORME DE ORIENTACIÓN DE OFICIO
N° 008-2021-OCI/0410-SOO

**“EJECUCIÓN DEL SERVICIO DE MANTENIMIENTO
PERIÓDICO - RUTINARIO DE CAMINOS VECINALES DEL
TRAMO: EMP. JU-983 (ACO) – SANTA CRUZ DE VILCA –
QUICHA GRANDE – CÓDIGO DE RUTA JU-817 (12.260 KM),
DISTRITO DE ACO, PROVINCIA DE CONCEPCIÓN,
DEPARTAMENTO DE JUNÍN”**

**PERÍODO DE EVALUACIÓN:
DEL 25 AL 29 DE OCTUBRE DE 2021**

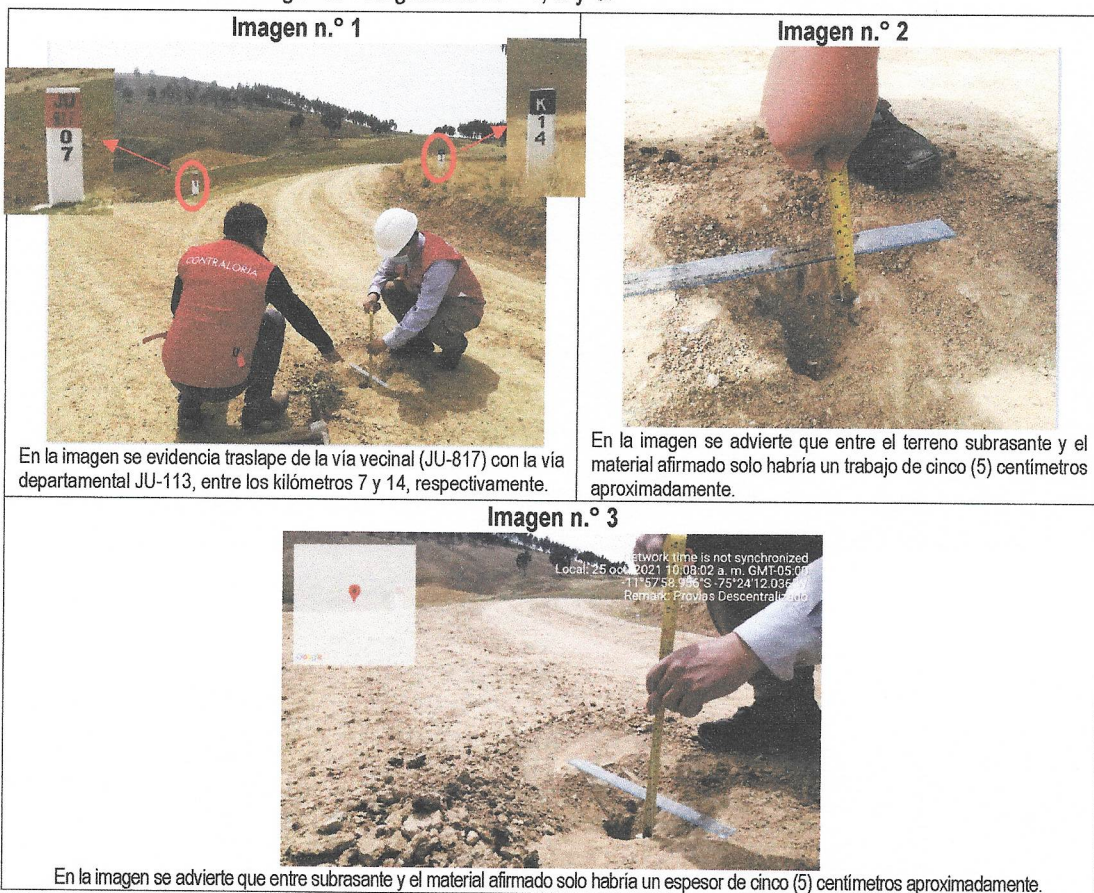
En el kilómetro 7 de la ruta JU-817 (traslape con el kilómetro 14 de la vía departamental JU-113), se realizó prospección⁵ advirtiéndose que entre la subrasante y el material afirmado solo tendría un espesor de cinco (5) centímetros aproximadamente, a pesar que el contrato para la ejecución del servicio estipulaba un espesor de material de afirmado de quince (15) cm, como se puede mostrar en las imágenes fotográficas n.ºs 1, 2 y 3:

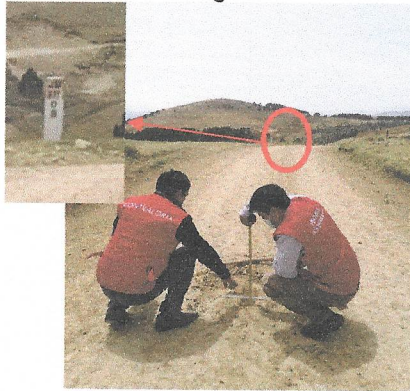
Imagen n.º 4

Entre los kilómetros 7 y 8 de la ruta vecinal JU-817, se realizó dos (2) prospecciones, advirtiéndose un espesor de capa rodadura de 14 cm y de 6.5 cm, como se muestra en las imágenes n.ºs 4, 5, 6 y

Inspección realizada ruta vecinal JU-817

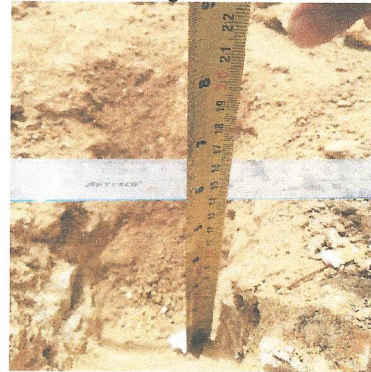
Imagen n.º 5

Prospección con espesor de capa rodadura de catorce (14) centímetros.

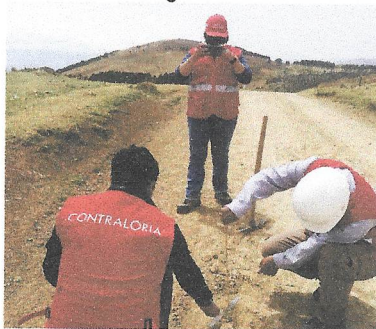
Imagen n.º 6

Prospección con espesor de capa rodadura de 6.5 centímetros.

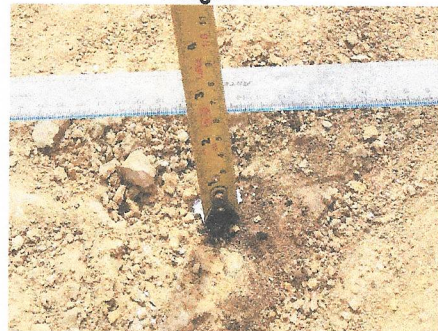
Imagen n.º 7

Prospección con espesor de capa rodadura de 6.5 centímetros

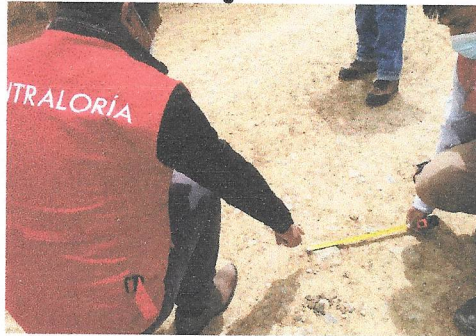
Imagen n.º 8

7; asimismo, se evidenció que las rocas son mayores a dos (2) pulgadas, como se muestra en las imágenes n.ºs 8, 9, 10 y 11.

Traslape de la ruta vecinal JU-817 con vía departamental JU-113, muestra rocas mayores a dos (2) pulgadas.

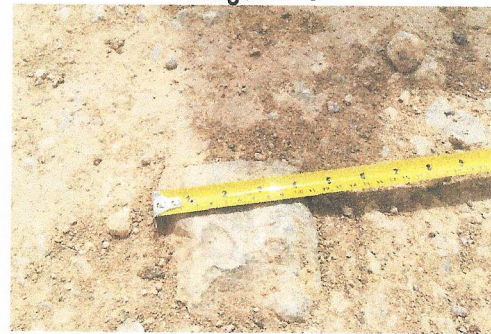
Imagen n.º 9

Traslape de la ruta vecinal JU-817 con vía departamental JU-113, muestra rocas mayores a dos (2) pulgadas.

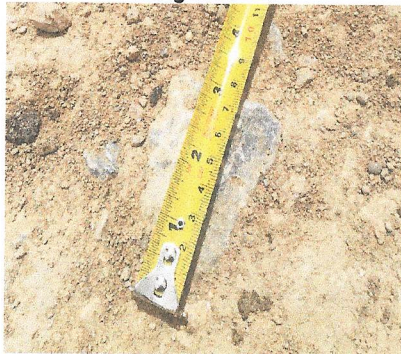
Imagen n.º 10

Traslape de la ruta vecinal JU-817 con vía departamental JU-113, muestra rocas mayores a dos (2) pulgadas.

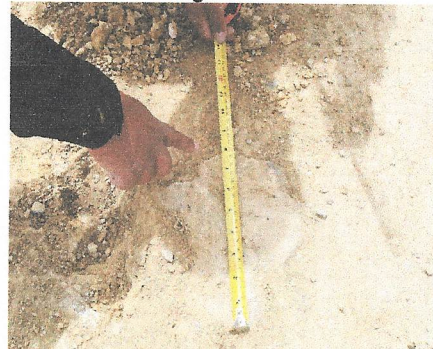
Imagen n.º 11

Traslape de la ruta vecinal JU-817 con vía departamental JU-113, muestra rocas mayores a dos (2) pulgadas.

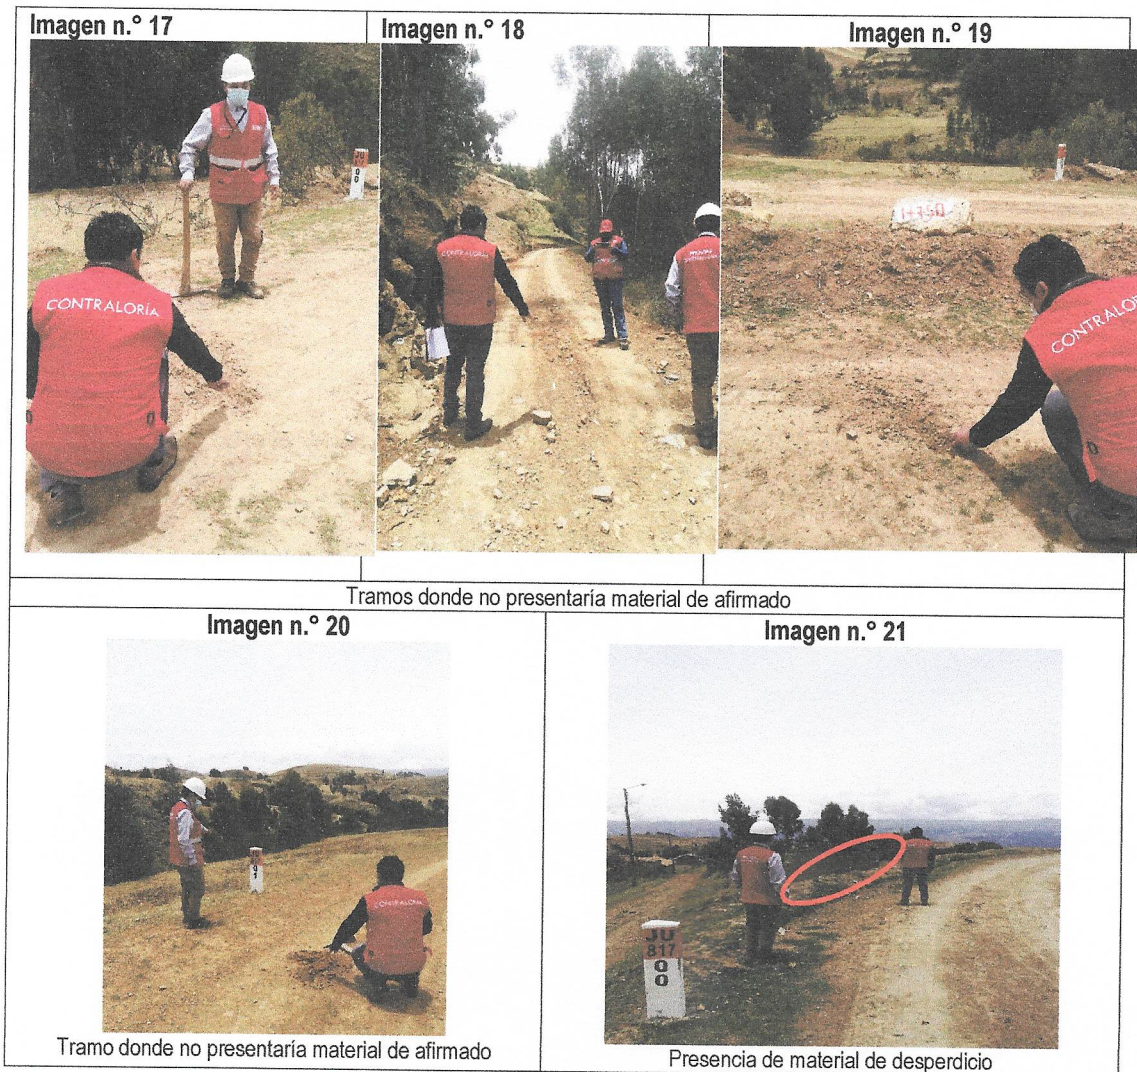
En compañía de los profesionales de Provias Descentralizado, se efectuó el recorrido a los dos (2) ramales que según el representante común del Consorcio Quicha se habría ejecutado para sustituir la vía departamental intervenida, evidenciándose que en los mencionados tramos no presentaría material de afirmado y que solo se habría realizado el perfilado; asimismo, no se

realizó la eliminación de material excedente. Hechos que se muestran en las imágenes siguientes:

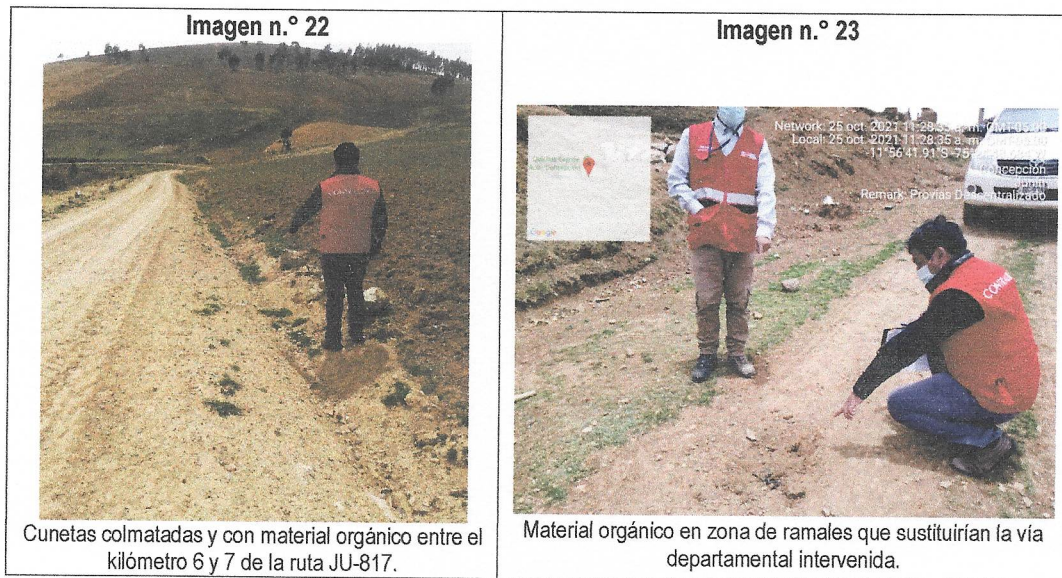
Mediante acta de inspección n.º 001-2021-MPC/OCI de 25 de octubre de 2021, suscrita entre el personal del Órgano de Control Institucional de la Entidad, y los profesionales de Provias Descentralizado, se efectuó recorrido a los tramos materia del Servicio, incluyendo a los dos (2) ramales que sustituirían la vía departamental intervenida, advirtiéndose cunetas colmatadas y con material orgánico ante la ausencia de personal que realizaría el mantenimiento rutinario, hechos que se muestran en la imagen siguiente:

El hecho expuesto, cuneta colmatada y con material orgánico, afectaría el objetivo del Servicio.
