**INFORME DE HITO DE CONTROL  
N° 009-2021-OCI/0412-SCC**

**“EJECUCIÓN Y SUPERVISIÓN DE LA OBRA:  
MEJORAMIENTO DE PAVIMENTO, VEREDAS DE LA AV.  
HÉROES DE LA BREÑA, EN LA LOCALIDAD DE JAUJA,  
PROVINCIA DE JAUJA – JUNÍN”**

**HITO DE CONTROL N.° 03 – AVANCE DEL PROCESO  
CONSTRUCTIVO A SETIEMBRE 2021 Y VALORIZACIONES A  
AGOSTO DE 2021**

**PERÍODO DE EVALUACIÓN DEL HITO DE CONTROL:  
DEL 9 AL 15 DE SETIEMBRE DE 2021**

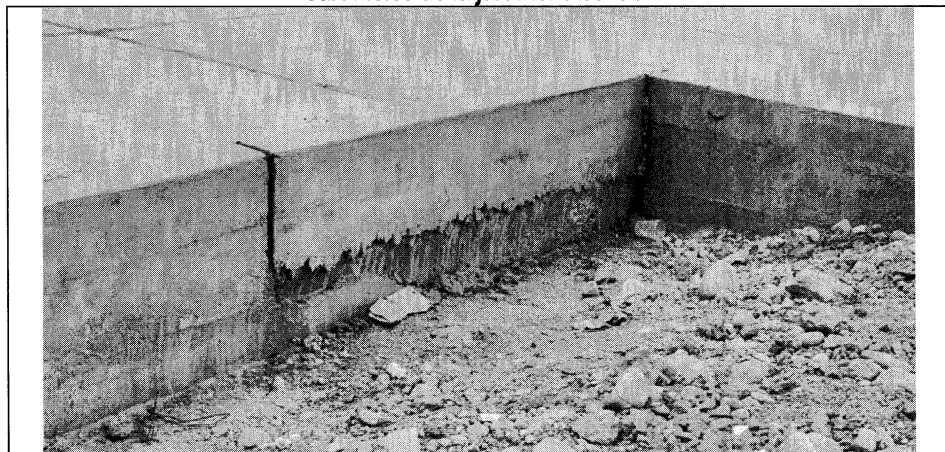
- En los sardineles de la jardinería central, en la progresiva 0+190 se advierte desprendimiento de concreto de 1.83m de longitud por un ancho que es variable entre 10cm a 17cm, con un espesor de 3cm; asimismo, en la progresiva 0+590 en el sardinel de la jardinería central se advierte cangrejeras, tal como se observa en las imágenes siguientes:

Imagen n.º 1, se observó en la progresiva 0+190 aproximadamente, en la jardinería central desprendimiento de concreto.

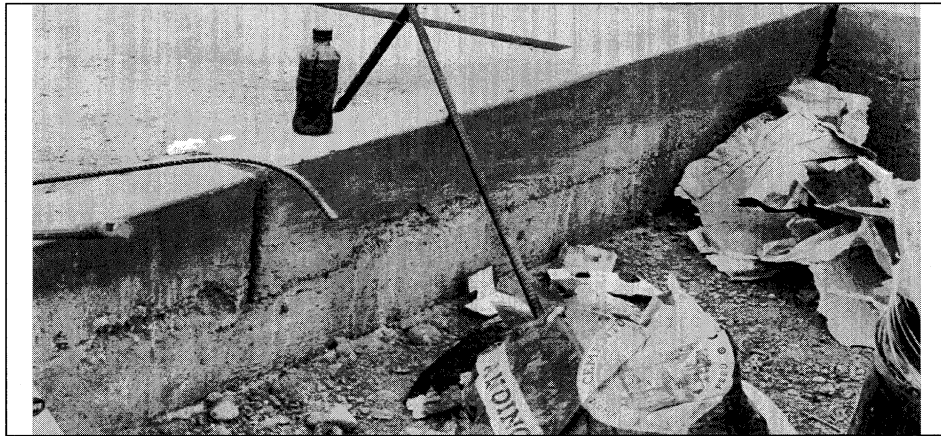
**Imagen n.º 2**, se observó en la progresiva 0+590 aproximadamente, en la jardinería central cangrejeras

De lo expuesto, se advierte incumplimiento de las especificaciones técnicas de las partidas: "07.02.01 Encofrado y desencofrado en sardinel" que señala *"El encofrado deberá tener buena rigidez, para asegurar que las secciones y alineamientos del concreto terminado se mantengan dentro de las tolerancias admisible"*, y la partida que señala "07.02.02 Concreto en sardinel  $f'c = 175\text{kg/cm}^2$ " de obras de concreto simple, de la construcción de sardineles señala *"El Contratista será responsable de la uniformidad del color de las estructuras expuestas terminadas, incluyendo las superficies en las cuales se hayan reparado imperfecciones en el concreto"*

Las deficiencias descritas en la jardinería central, podrían ocasionar el deterioro prematuro y afectación a la calidad de las estructuras; asimismo, respecto a las deficiencias advertidas en las estructuras del sardinel, el Contratista es el responsable de la calidad de la Obra, debe administrar los procesos constructivos y cumplir con las pruebas, controles, e inspecciones necesarias para ejecutar la Obra, tal como señala la norma G.030, Derechos y responsabilidades del Reglamento Nacional de Edificaciones.

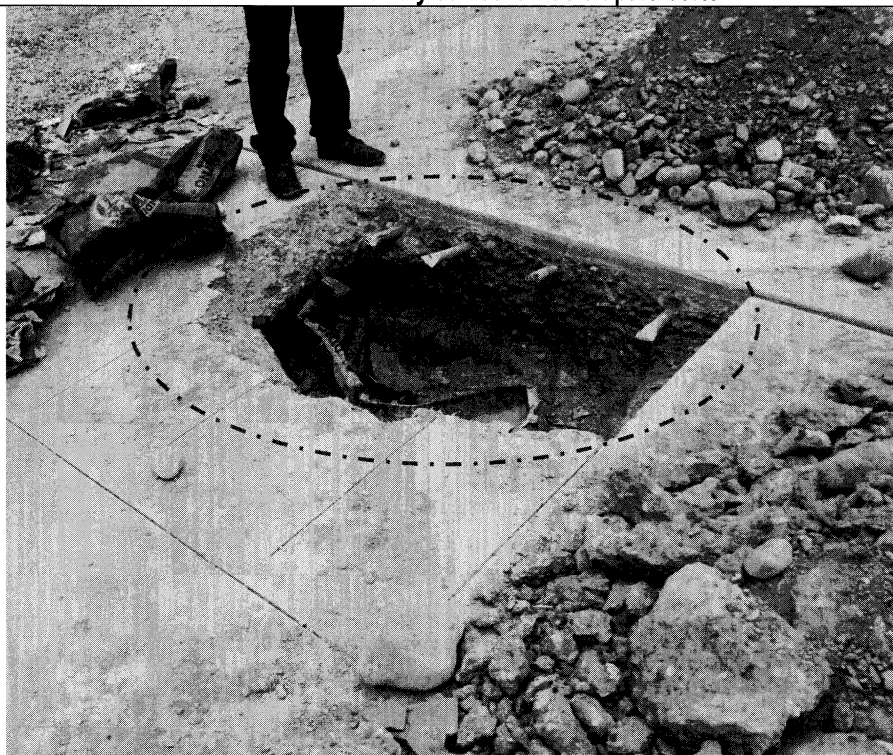
En la progresiva 0+890 se advierte paño del pavimento que tiene rotura, debajo del cual se puede ver la existencia de un buzón de desagüe; asimismo, en la progresiva 0+990 se observa dos paños de concreto con cortes de forma rectangular, al respecto el residente de obra señaló: "debajo del paño de concreto existe un buzón, por lo que van a cortar el pavimento", tal como se observa en las imágenes siguientes:

**Imagen n.º 3**, se observó en la progresiva 0+890 aproximadamente, rotura de concreto, el mismo donde se ubicaba un buzón de desagüe.

De lo expuesto, se advierte que se estaría inobservando las especificaciones técnicas de la partida 02.01.02.02 Buzones que señala: “Consiste en el suministro, construcción, colocación de buzones con tapa de concreto  $F'c = 210\text{kg/cm}^2$ , según las especificaciones señaladas en los planos (...)”, toda vez que los buzones se encuentran cubiertos por el pavimento, afectando a su funcionalidad, inspección y mantenimiento, indicados en el numeral 4.8 “Cámaras de Inspección” de la norma Os 070 Redes de aguas residuales del Reglamento Nacional de Edificaciones que establece: “(...) Las cajas de inspección son las cámaras de inspección que se ubican en el trazo de los ramales colectores, destinada a la inspección y mantenimiento del mismo (...)”.

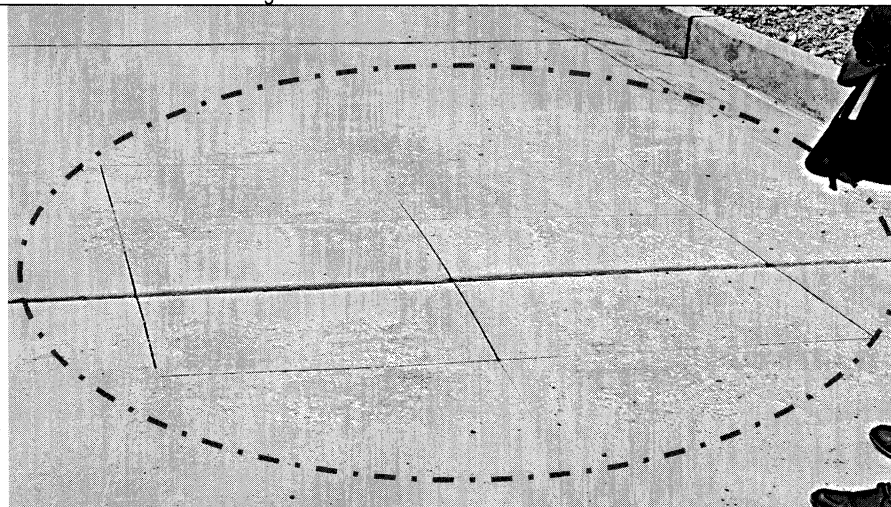
**Imagen n.º 4**, se observó en la progresiva 0+990 aproximadamente, señales de corte de forma rectangular en dos paños de concreto.

Adicionalmente cabe precisar que el numeral 5.3 Rotura de Pavimentos, del capítulo 5 "Rotura de pavimentos para instalación de servicios públicos", del CE.010 Pavimentos Urbanos del Reglamento Nacional de Edificaciones, señala "(...) La rotura parcial de pavimentos debe hacerse adoptando formas geométricas regulares con ángulos rectos y bordes perpendiculares a la superficie. Para el corte se debe emplear disco diamantado (...)"

Po lo que, de permanecer las deficiencias en las estructuras del pavimento rígido no se estaría cumpliendo las especificaciones técnicas de las partidas "05.03.02 CONCRETO F'C=210 KG/CM2 EN PAVIMENTO" del pavimento rígido, de 05. Explanaciones, que señala en la descripción y método de construcción "(...) Este trabajo consiste en el suministro de materiales, fabricación, transporte, colocación, vibrado, curado y acabados de los concretos de cemento (...) El Residente será responsable de la uniformidad del color de las estructuras expuestas terminadas, incluyendo las superficies en las cuales se hayan reparado imperfecciones en el concreto. (...)".
