**INFORME DE HITO DE CONTROL  
N° 018-2021-OCI/0425-SCC**

**OBRA: "REPARACIÓN DE OBRAS EXTERIORES; EN EL  
(LA) CALLES MIGUEL GRAU CUADRAS 01-04 TORRES  
PAZ CUADRAS 01-06 CHICLAYO CUADRAS 02-08 JOSÉ  
QUIÑONES CUADRAS 02-08 BUENOS AIRES CUADRAS  
04-05 FRANCISCO BOLOGNESI CUADRA 08 JOSÉ  
BALTA CUADRAS 05,06,07,08 LIMA CUADRAS  
05,06,07,08 DEL CENTRO URBANO DEL DISTRITO DE  
PIMENTEL - PROVINCIA CHICLAYO - DEPARTAMENTO  
LAMBAYEQUE"**

**HITO DE CONTROL N° 1 – ESTADO SITUACIONAL DE LA  
OBRA.**

**CHICLAYO, 13 DE OCTUBRE DE 2021**

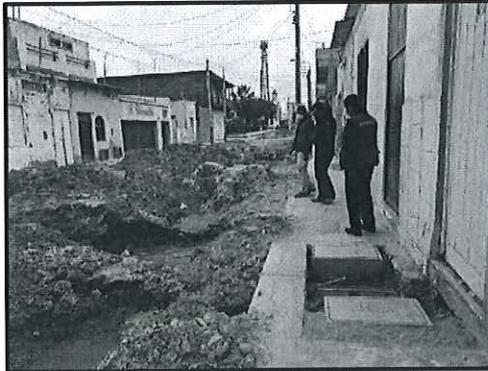
En los frentes de trabajo correspondientes a la instalación de cajas porta medidor de agua y cajas de registro de desagüe en las veredas existentes, se advierte la falta de señales

restrictivas, cinta o malla de seguridad que permita el tránsito seguro de los peatones como se observa a continuación.

Foto n°1: vista de las veredas en la cuadra 2 de calle Grau en la visita realizada el 6 de septiembre

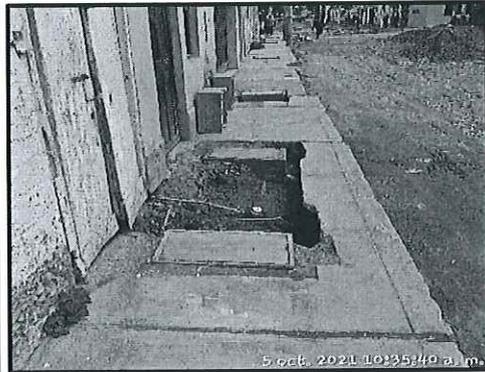
Foto n°2: vista de las veredas en la cuadra 2 de calle Grau en la visita realizada el 5 de octubre

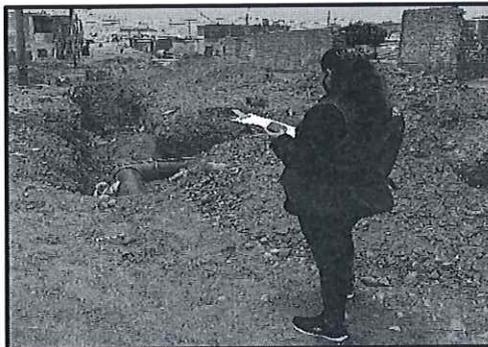
En la visita realizada el día 5 de octubre se verificó que existen trabajos paralizados en calles donde se vienen ejecutando trabajos de instalación de redes de agua; asimismo, se evidenció que las zanjas producto de esta instalación han quedado abiertas, sin la colocación de alguna medida de seguridad como es el encintado o enmallado perimetral para restringir el tránsito peatonal; aunado a ello, como consecuencia de los trabajos realizados con la manipulación de la tubería existente que aún está en servicio se observó filtración en la tubería que generan fugas de agua y daños a terceros que hicieron sentir su malestar ante la presencia del equipo de control como se muestra a continuación:

Foto n°3: vista de zanjas abiertas en la cuadra 5 de la calle Torres Paz.

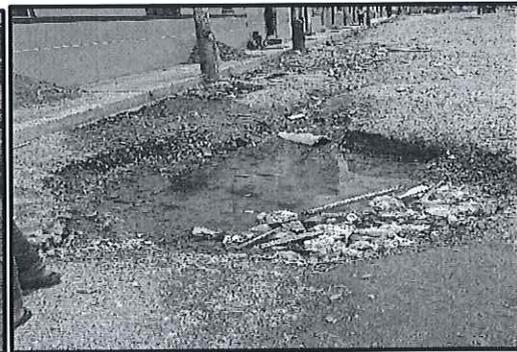
Foto n°4: vista de la filtración de la tubería existente en la cuadra 6 de calle Chiclayo.

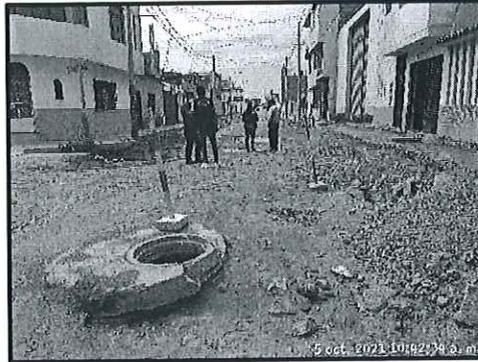
En la visita realizada el 5 de octubre, se observó la instalación de buzones los cuales están sin techos o techos sin tapa, generando el riesgo latente de un posible accidente ya que aunado a esto no cuentan con medidas de seguridad preventivas que alerten a los peatones, como es el encintado de seguridad o en mallado perimetral, tal como se muestra a continuación:

Foto n°6: techo de buzón sin tapa en la cuadra 3 de la calle Grau.

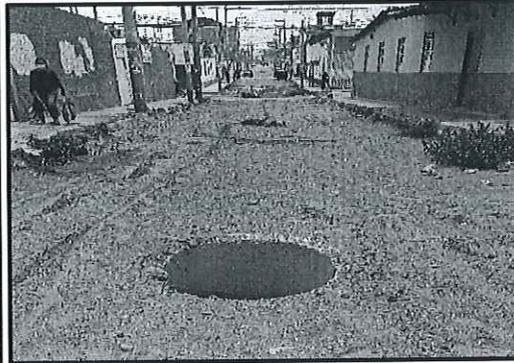
Foto n°7: buzón sin techo en la cuadra 2 de la calle Chiclayo.

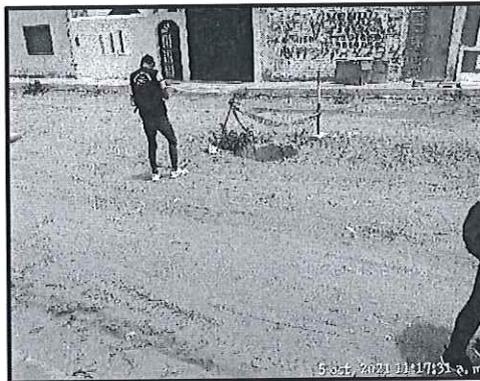
Foto n°8: buzón sin techo en la cuadra 5 de la calle Chiclayo.

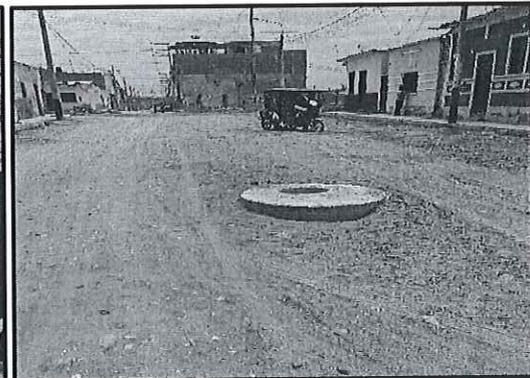
Foto n°9: techo de buzón sin tapa en la cuadra 7 de la calle Chiclayo.
