**INFORME DE HITO DE CONTROL
N° 005-2021-OCI/0446-SCC**

**“MEJORAMIENTO DEL SISTEMA INTEGRAL DE
GESTIÓN DE RESIDUOS SÓLIDOS MUNICIPALES DEL
DISTRITO DE MOQUEGUA, PROVINCIA MARISCAL
NIETO, REGIÓN MOQUEGUA”**

**HITO DE CONTROL N° 4 – COMPONENTE 4: ADECUADA
DISPOSICIÓN FINAL DE LOS RESIDUOS SÓLIDOS
MUNICIPALES**

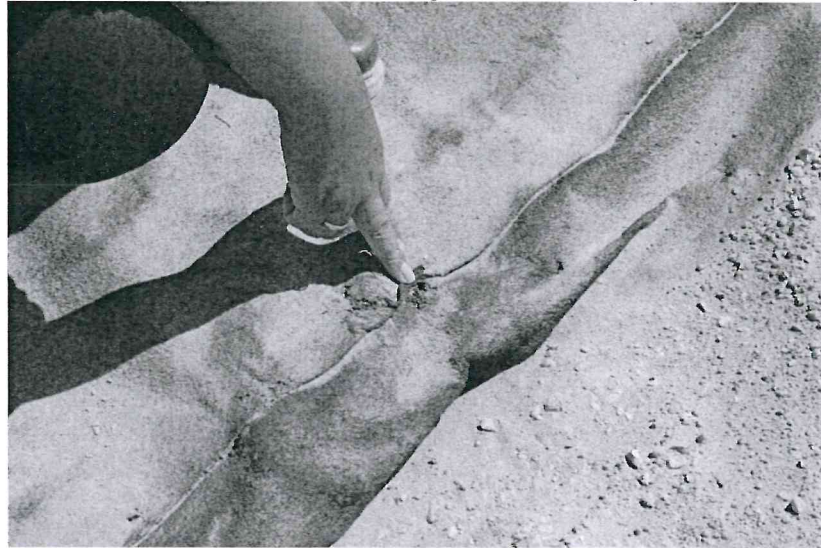
Imagen n.º 1

Sin embargo, de la visita de inspección física efectuada el 27 de agosto de 2021 al componente 4 del citado proyecto, por representantes de la Gerencia Regional de Control Moquegua, residente, supervisor y coordinadora de obra, se ha verificado que el geotextil expuesto en el sistema de drenaje de las seis (6) trincheras ejecutadas, se encuentra deteriorado, por su exposición a los rayos ultravioleta de la zona.

Verificación in situ del deterioro del geotextil en drenes para lixiviados

El deterioro del geotextil en el sistema de drenaje de las seis (6) trincheras donde se depositarán los residuos sólidos, generaría el riesgo que el sistema de drenaje de las trincheras se colmate de finos y no funcione el mismos, una vez puestos en operación.

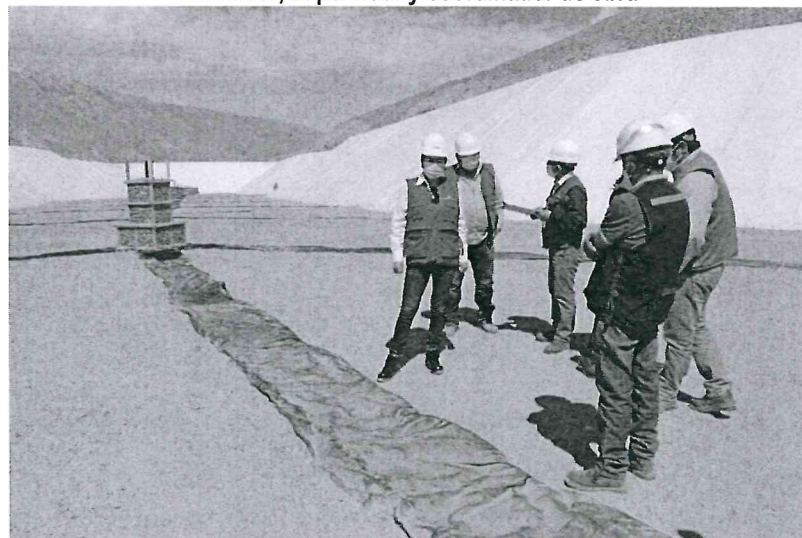
Imagen n.º 2

Verificación in situ del deterioro del geotextil en drenes para lixiviados efectuada por representante de la Gerencia Regional de Control Moquegua conjuntamente con el residente, supervisor y coordinador de obra

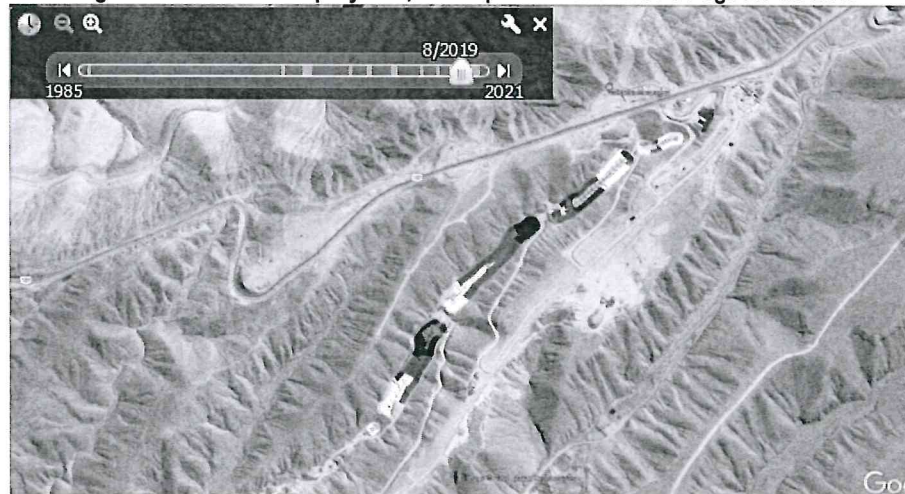
Cabe precisar que, de la revisión de imágenes satelitales, se tiene que la instalación del geotextil del sistema de drenaje y pozas de lixiviación de las trincheras, conformante del componente 4, habría iniciado en agosto de 2019 (Imagen n.º 3) y

Imagen n.º 3
Imágenes satelitales del proyecto, correspondiente al mes de agosto de 2019

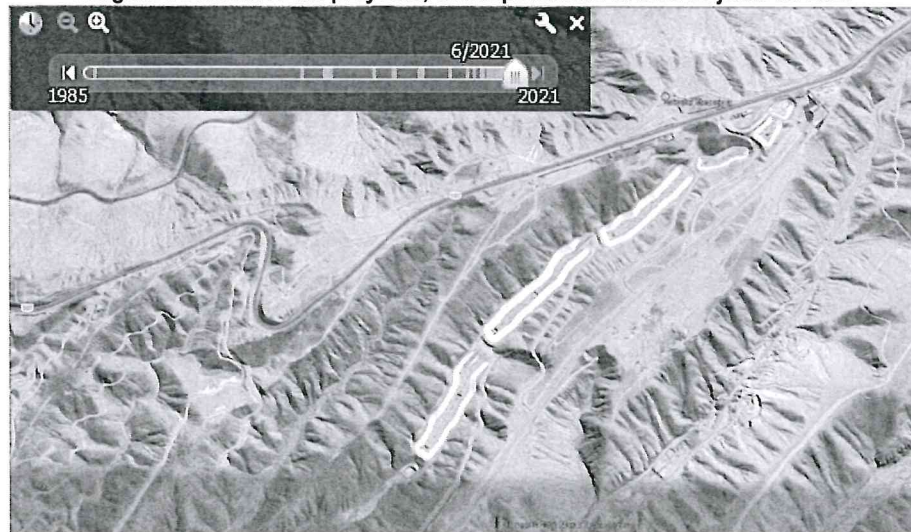
culminado su instalación en junio de 2021 (Imagen n.º 4). Lo que quiere decir, que este material geo sintético, se encontraría expuesto a los rayos ultravioleta de la zona por un periodo de 2 años como máximo y como mínimo un mes y veintisiete (27) días, contabilizados a la fecha de visita de la inspección física, superando el límite de 14 días al que puede ser expuesto este geotextil, tal como se estableció en las especificaciones técnicas del proyecto; el cual estaría siendo degradado y reduciéndose su tiempo de vida útil.

Imagen n.º 4
Imágenes satelitales del proyecto, correspondiente al mes de junio de 2021

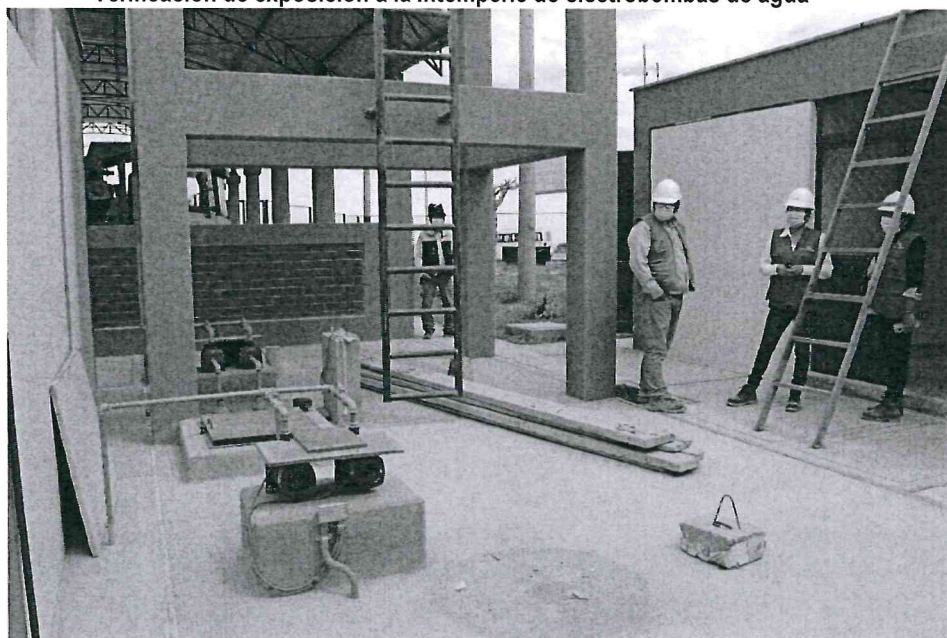
Imagen n.º 5

completamente a la intemperie. Asimismo, también se verificó que otras dos (02) electrobombas de agua, apoyadas también sobre una base de concreto, han sido ubicadas sobre la cisterna para agua de consumo doméstico, los que se encuentran bajo la sombra del tanque elevado sin ningún tipo de caseta, ni de protección.

Es de precisar, que las partidas de protección de las cuatro (4) electrobombas son necesarias, con el fin de cautelar la protección de los operadores y personal que laborara en las áreas administrativas, así como la protección de los citados equipos.

Verificación de exposición a la intemperie de electrobombas de agua

La situación expuesta generaría riesgo eléctrico, para los operadores y personas que laborarán en las áreas administrativas de la planta de residuos sólidos y deterioro de las electrobombas de agua.

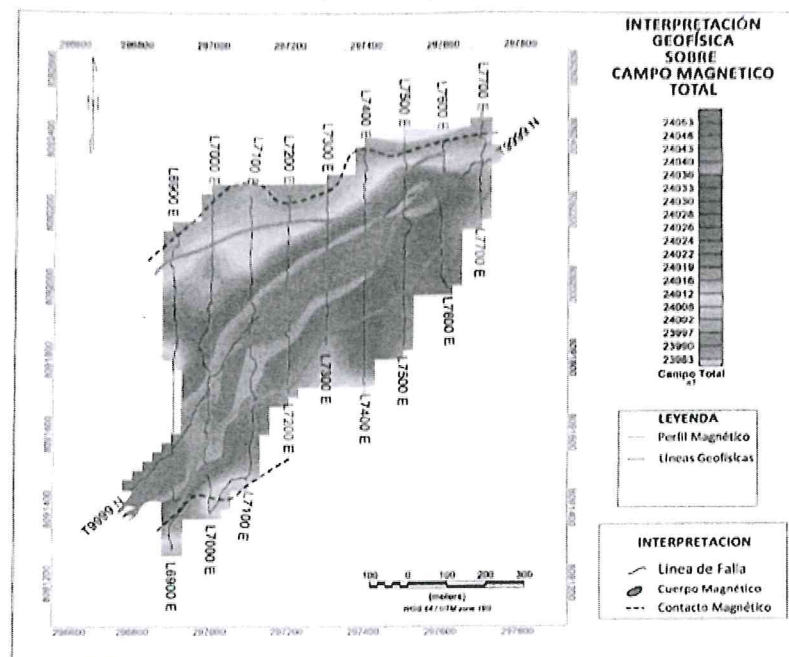
Imagen n.º 6
Mapa de interpretación

Cabe señalar, que en el segundo párrafo del ítem 13. Interpretación y conclusiones del Estudio de Magnetometría Terrestre, se concluyó que *"Se han identificado dos lineamientos claramente visibles en el Mapa 1, de color rojo y continuo tanto al norte como al sur de la propiedad, estas fallas en ciertos tramos presentan una potencia relativamente ancha, lo que indica que son fallas que en algún momento han ofrecido desplazamiento y cuya abertura originada ha sido rellenada por material fino, tal vez producto de la misma fricción"*.

Asimismo, en el rubro "Recomendaciones" del citado Estudio de Magnetometría Terrestre, se precisó entre otros que "La impermeabilización del terreno es básica, para evitar que las fallas sirvan de conductos lubricados y acelere esfuerzos de deformación".

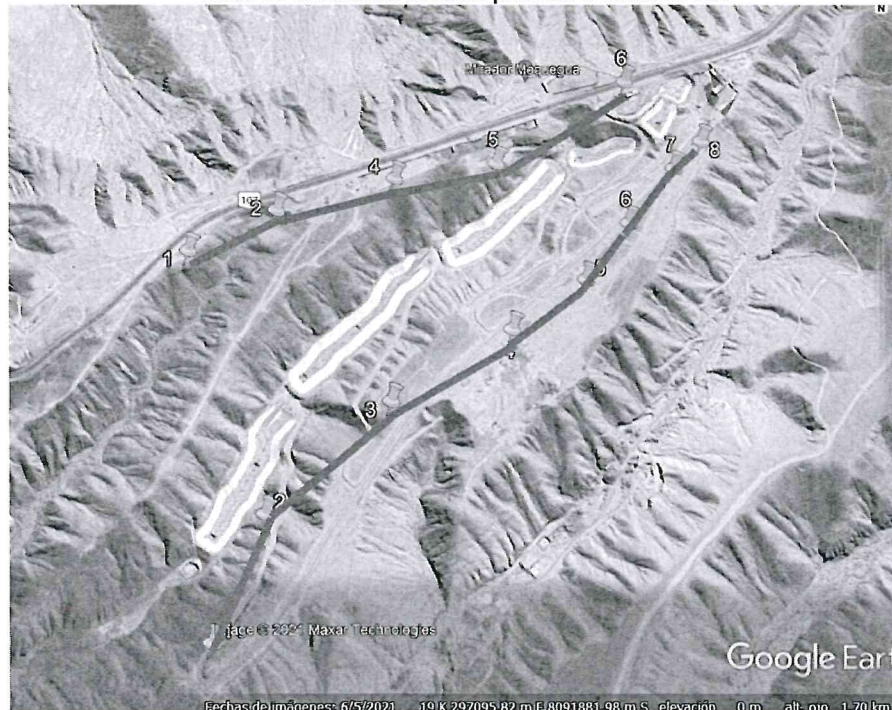
Imagen n.º 7

Fallas ubicadas a ambos márgenes de las trincheras ejecutadas n.ºs 2, 3, 4, 5, 6 y de la poza de lixiviación final, atravesando la vía que permitirá el traslado de camiones compactadores para disposición de residuos sólidos, y en algunos tramos una de las fallas se encuentra ubicada paralela a la citada vía.

No obstante, de la visita de inspección efectuada el 27 de agosto de 2021, al componente 4 del proyecto "Residuos sólidos", efectuada por personal de la Gerencia Regional de Control Moquegua, conjuntamente con el residente y supervisor de obra, así como con la coordinadora de obra, se dejó registrados en fotografías que forman parte del acta de la citada visita, de cuyo recorrido, se advierte que los taludes de la quebrada donde se viene ejecutando las seis (6) trincheras para la disposición de residuos sólidos, son inestables y erosionables, verificándose el desmoronamiento de piedras que dan al canal de encausamiento para lluvias y que no se habrían efectuado obras de impermeabilización en los taludes, y accesos, por donde atraviesan las fallas, con el fin de evitar que sirvan de conductos de agua y se activen las fallas, así como evitar se aceleren esfuerzos de deformación del suelo.

Las situaciones descritas, respecto a la falta de obras de impermeabilización en los taludes y accesos, por donde atraviesan dos fallas, podría generar su activación y aceleración de esfuerzos de deformación del terreno, así también la colmatación de

canal de encausamiento para lluvias, contaminación del suelo por ruptura de geo sintéticos de trincheras, daños a los accesos y la consecuente interrupción de la disposición de residuos sólidos de la ciudad de Moquegua.

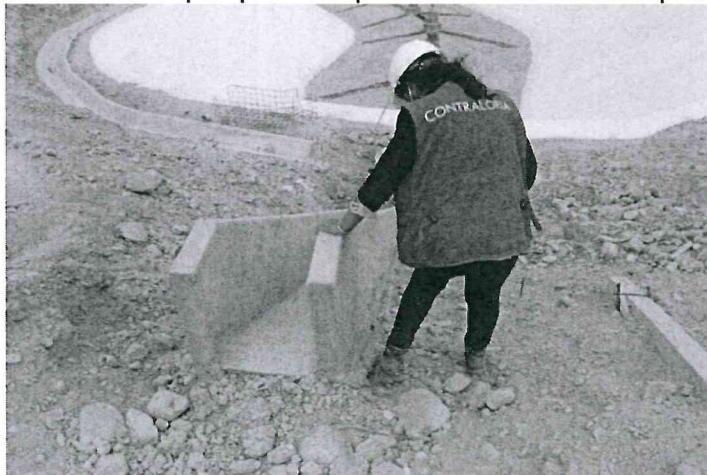
Imagen n.º 8

Ejecución de canal tipo rápida sobre presunta sub rasante no compactada

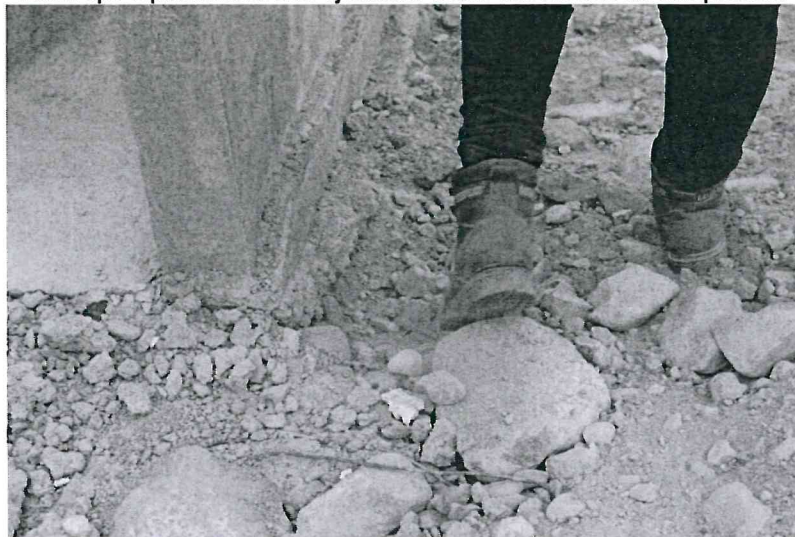
Imagen n.º 9

Canal tipo rápida habría sido ejecutado sobre sub rasante no compactada
