**INFORME DE HITO DE CONTROL  
N° 007-2021-OCI/0446-SCC**

**“EJECUCIÓN CONTRACTUAL DEL PROCEDIMIENTO  
ESPECIAL DE SELECCIÓN N° 004-2020-MPMN-1 (PAQUETE  
IV) PARA LA CONTRATACIÓN DE SERVICIO DE EJECUCIÓN  
DEL MANTENIMIENTO PERIÓDICO Y RUTINARIO DE LOS  
CAMINOS VECINALES: MO-555, MO-565, R180134, R180186,  
R18012, R180127, R180190, MO-563, MO-564”**

**HITO DE CONTROL N° 3 – MANTENIMIENTO RUTINARIO**

**MOQUEGUA, 21 DE OCTUBRE DE 2021**

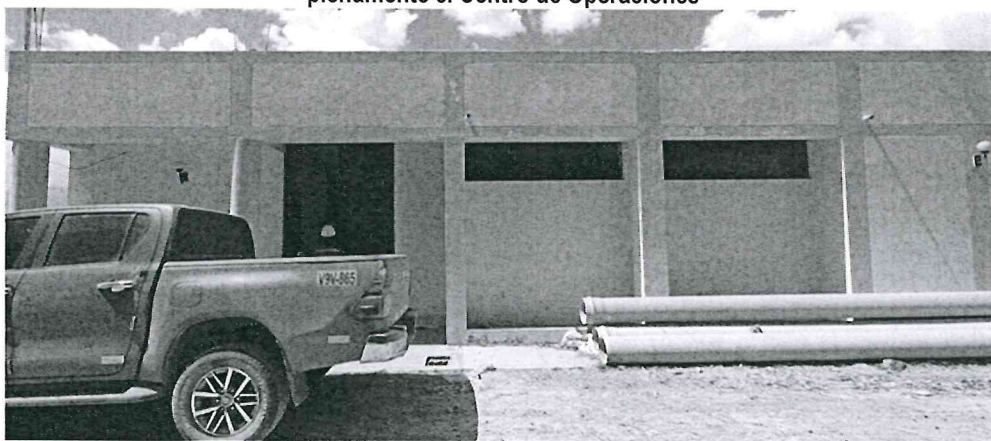
Imagen n.º 1

Durante el recorrido de inspección física realizada el 29 de setiembre de 2021 se observó que "la contratista" no cuenta con un cartel que identifique debidamente su Centro de Operaciones, omitiendo consignar la mínima información requerida en las bases estandarizadas, esto es: El servicio de mantenimiento, la indicación del número de teléfono y correo electrónico, otra información adicional puede ser el nombre de la Entidad contratante y el número del contrato respectivo, según se aprecia en la siguiente imagen:

Centro de operaciones del contratista Crisley C&E S.A.C. no cuenta con cartel que identifique plenamente el Centro de Operaciones

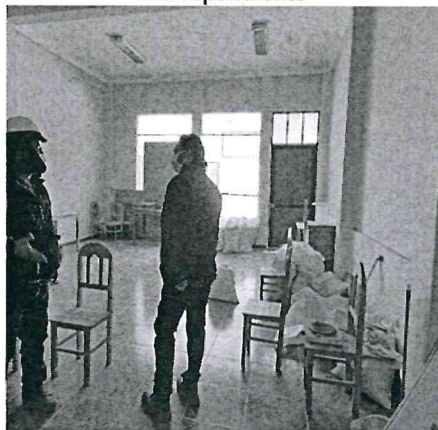
De igual modo, el equipo de control se constituyó a las instalaciones del centro de operaciones del contratista donde se advirtió que no se ha consignado el aforo correspondiente en los distintos ambientes del centro de operaciones de "la contratista". Ahora bien, respecto a las medidas sanitarias contra el COVID-19, la comisión de control observó la ausencia de insumos de limpieza y desinfección en áreas administrativas del Centro de Operaciones, según se muestra a continuación:

**Imagen n.º 2**  
**Ambientes administrativos del centro de operaciones no cuenta con aforo correspondiente**

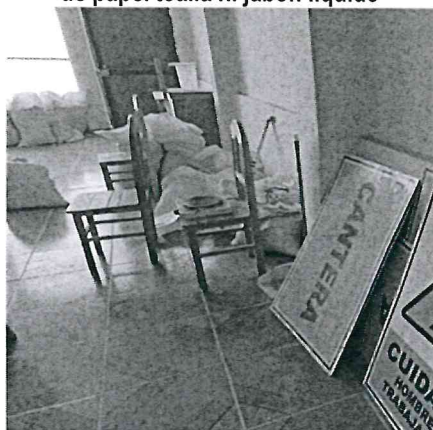
**Imagen n.º 3**  
**Punto de lavado de manos del centro de operaciones no cuenta con dispensador de papel toalla ni jabón líquido**

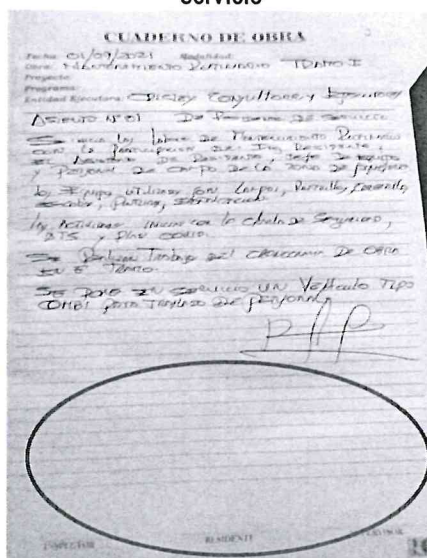
**Imagen n.º 7**

De la revisión al cuaderno de ocurrencias del referido tramo, se advierte que el residente del servicio solo ha registrado los asientos n.ºs 1, 3, 5, 7, 9 y 11 correspondiente a los días 1, 2, 3, 4, 6, y 7 de setiembre de 2021; respectivamente, asimismo no se evidencia registro alguno por parte de la inspector del servicio; existiendo un retraso en el registro de actividades de diecinueve (19) y veintiocho (28) días; por parte de residente e inspectora del servicio, respectivamente; así también, cabe resaltar que el residente ha omitido llenar los asientos pares (n.ºs 2, 4, 6, 8 y 10) para la regularización posterior de la inspector del servicio; situaciones que se pueden visualizar en las siguientes imágenes:

**Cuaderno de ocurrencias que evidencia la falta de registro de la inspector del servicio**

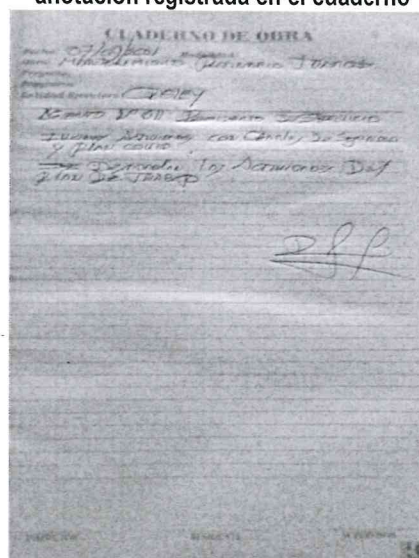
**Imagen n.º 8**

**Asiento n.º 11 del residente del servicio de 7 de setiembre de 2021; ultima anotación registrada en el cuaderno**

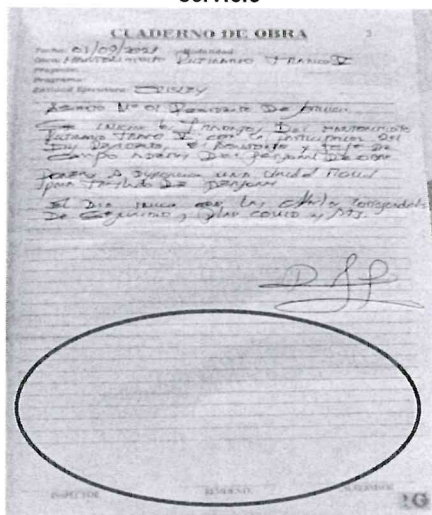
De la revisión al cuaderno de ocurrencias del referido tramo, se advierte que el residente del servicio solo ha registrado los asientos n.ºs 1, 3, 5 y 7 correspondiente a los días 1, 2, 5 y 6 de setiembre de 2021; respectivamente, asimismo no se evidencia registro alguno por parte de la inspector del servicio, existiendo un retraso en el registro de actividades de veinte (20) y veintiocho (28) días por parte de residente e inspectora del servicio, respectivamente; además de ello, cabe resaltar que el residente ha omitido llenar los asientos pares (n.ºs 2, 4 y 6) para la regularización posterior de la inspector del servicio; situaciones que se pueden visualizar en las siguientes imágenes:

**Imagen n.º 9**  
**Cuaderno de ocurrencias que evidencia la falta de registro de la inspector del servicio**

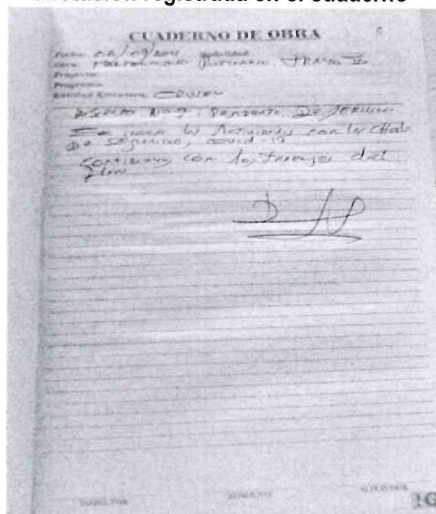
**Imagen n.º 10**  
**Asiento n.º 7 del residente del servicio de 6 de setiembre de 2021; última anotación registrada en el cuaderno**

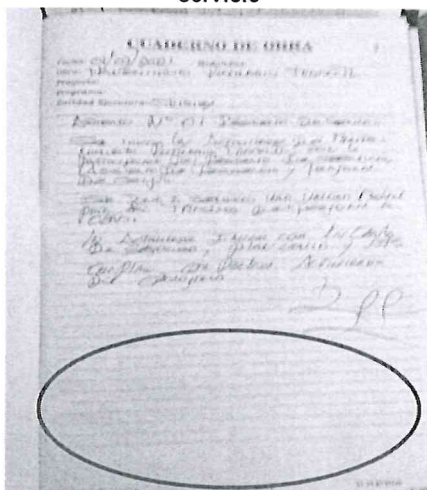
**Imagen n.º 11**

De la revisión al cuaderno de ocurrencias del precitado tramo, se advierte que el residente del servicio solo ha registrado los asientos n.ºs 1, 3, 5 y 7 correspondiente a los días 1, 2, 3 y 5 de setiembre de 2021; respectivamente, asimismo no se evidencia registro alguno por parte de la inspector del servicio, existiendo un retraso en el registro de actividades de veintiuno (21) y veintiocho (28) días por parte de residente e inspectora del servicio, respectivamente; además de ello, cabe resaltar que el residente ha omitido llenar los asientos pares (n.ºs 2, 4 y 6) para la regularización posterior de la inspector del servicio; situaciones que se pueden visualizar en las siguientes imágenes:

**Cuaderno de ocurrencias que evidencia la falta de registro de la inspector del servicio**

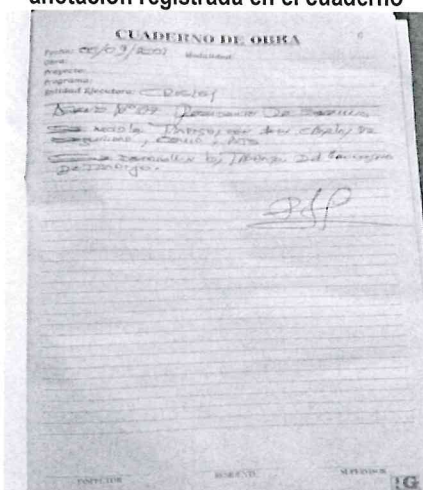
**Imagen n.º 12**

**Asiento n.º 7 del residente del servicio de 5 de setiembre de 2021; última anotación registrada en el cuaderno**

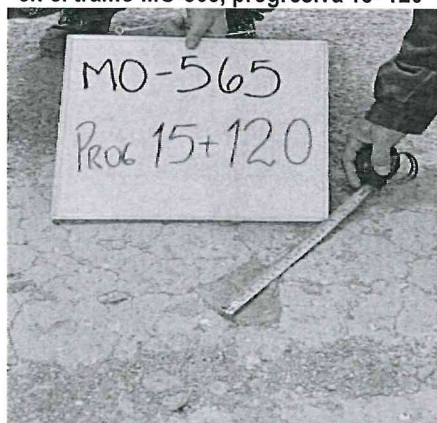
**Imagen n.º 18**

**Material granular superior a 2" ubicado en el tramo MO-565, progresiva 15+120**

De las imágenes precedentes, se advierte que el tamaño de la partícula gruesa utilizada en la conformación del afirmado supera las 2", lo cual evidencia que la calidad del material utilizado en la ejecución del servicio de mantenimiento referente al afirmado no cumple con lo establecido en las especificaciones técnicas del plan de trabajo aprobado.

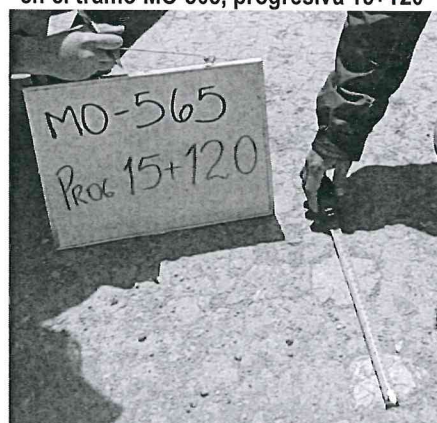
**Imagen n.º 19**

**Material granular superior a 2" ubicado en el tramo MO-565, progresiva 15+120**

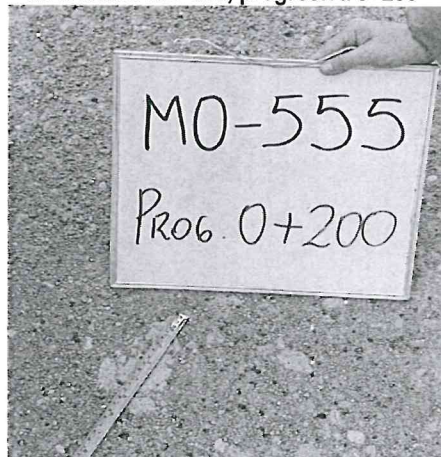
**Imagen n.º 20**  
**Material granular superior a 2" ubicado**  
**en el tramo MO-555, progresiva 0+200**

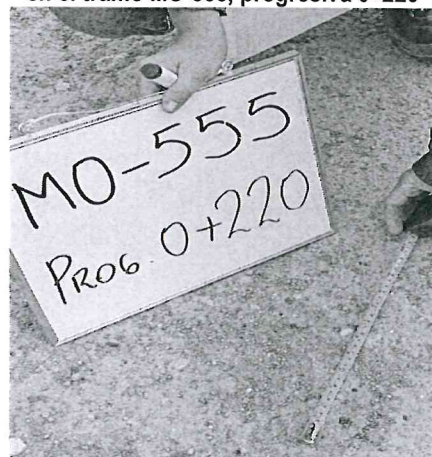
**Imagen n.º 21**  
**Material granular superior a 2" ubicado**  
**en el tramo MO-555, progresiva 0+220**

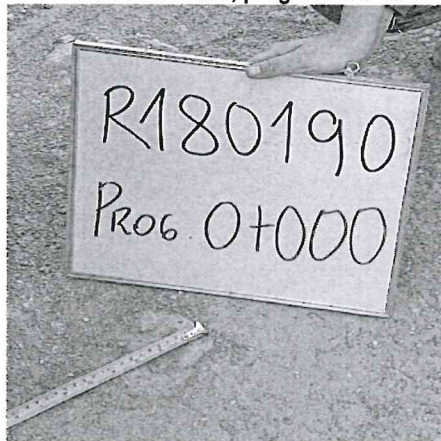
**Imagen n.º 22**  
**Material granular superior a 2" ubicado**  
**en el tramo R180190, progresiva 0+000**

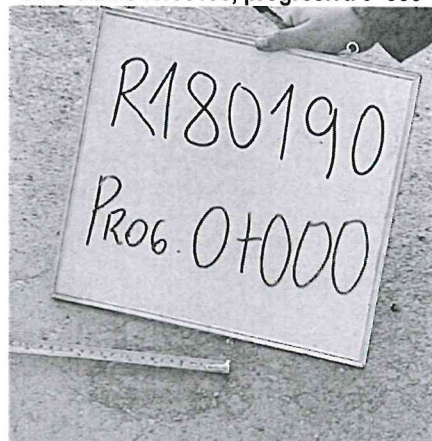
**Imagen n.º 23**  
**Material granular superior a 2" ubicado**  
**en el tramo R180190, progresiva 0+000**

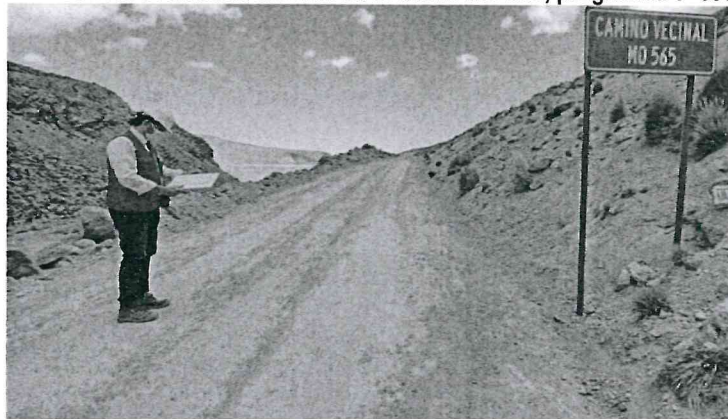
**Imagen n.º 24**  
**Cuneta colmatada ubicada en el tramo MO-565, progresiva 0+000**

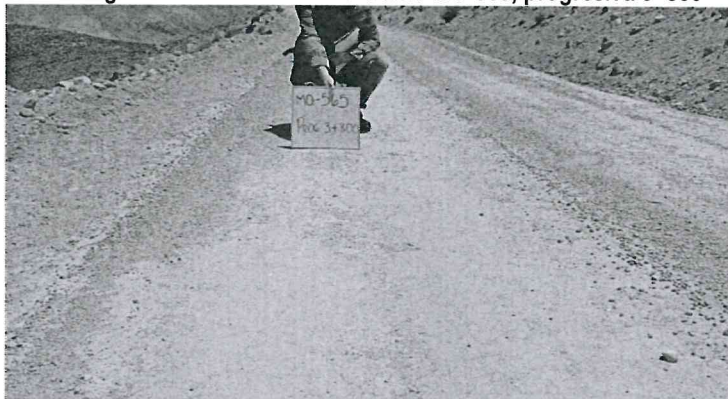
| Tramo | Progresiva (km) | Detalle de las deficiencias identificadas |
|---|---|---|
| | 3+800 | Ahuellamiento, obstáculos en vía (deslizamiento de material) y agrietamiento en superficie de rodadura. |

**Imagen n.º 25**  
**Agrietamiento de vía en el tramo MO-565, progresiva 3+800**

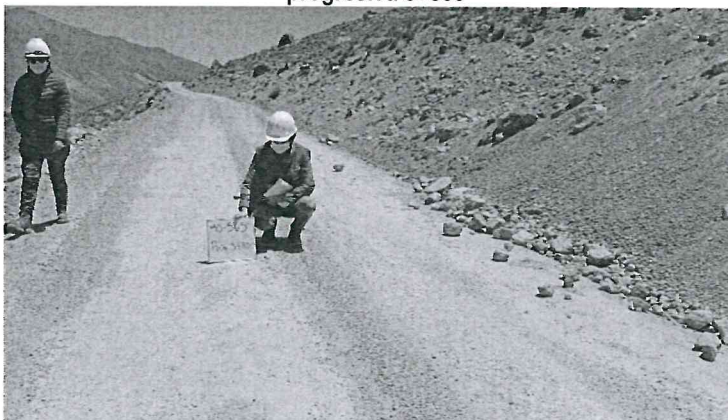
**Imagen n.º 26**  
**Desplazamiento de rocas obstaculizan vía en el tramo MO-565, progresiva 3+800**

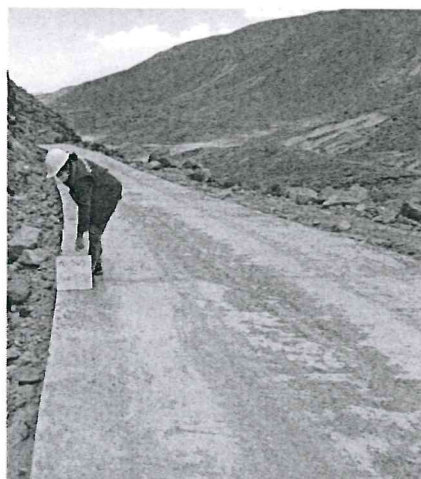
**Imagen n.º 27**  
Vía pavimentada, ubicado en el tramo  
MO-565, progresiva 10+300

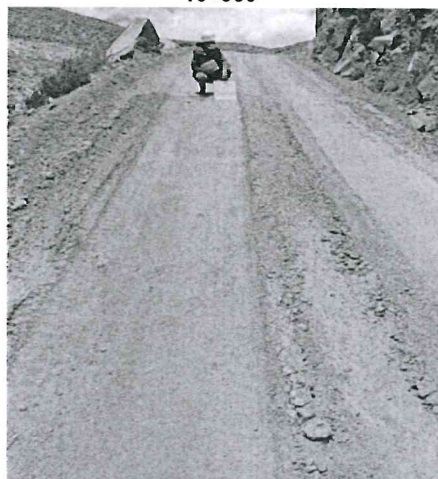
**Imagen n.º 28**  
Presencia de ahuellamiento en la vía ,  
ubicado en el tramo MO-565, progresiva  
10+350

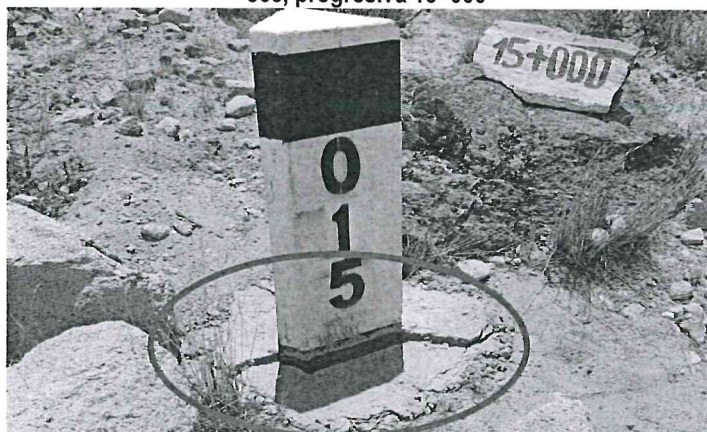
**Imagen n.º 29**  
Grieta en la base de cemento del poste kilométrico del tramo MO-  
565, progresiva 15+000

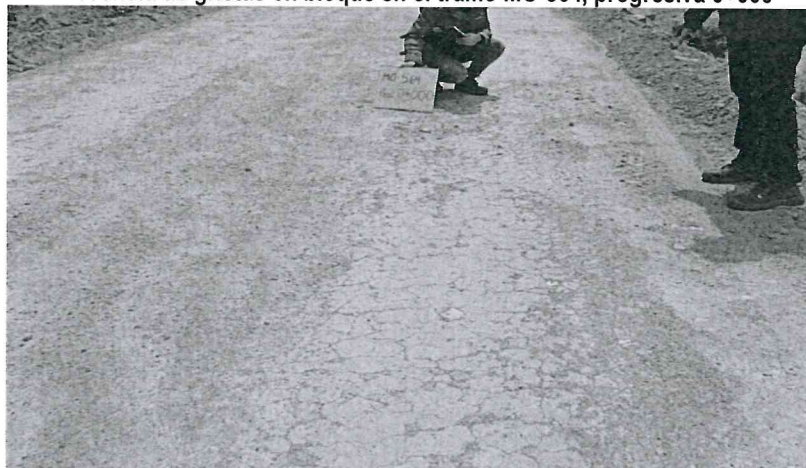
| Tramo | Progresiva (km) | Detalle de las deficiencias identificadas |
|---|---|---|
| MO-564 | 0+000 | Grietas en bloque, obstáculos en vía (material disgregado en superficie de rodadura). |

**Imagen n.º 30**  
**Presencia de grietas en bloque en el tramo MO-564, progresiva 0+000**

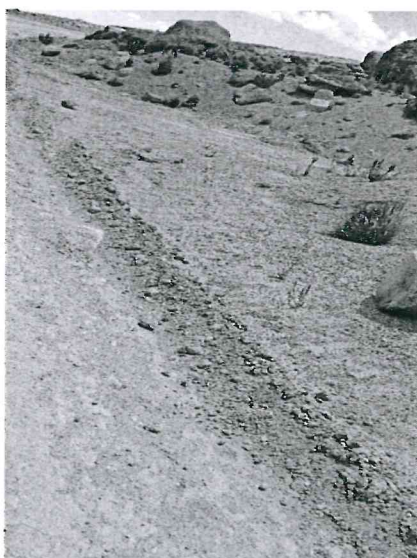
**Imagen n.º 31**  
**Cuneta colmatada, ubicada en el tramo MO-565, progresiva 3+000**

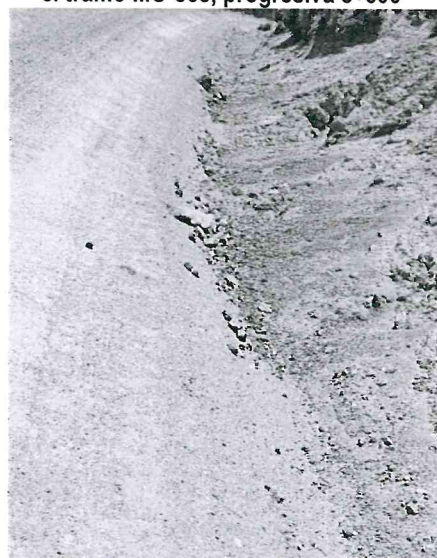
**Imagen n.º 32**  
**Obstáculos en vía (material disgregado por deslizamiento de talud), ubicado en el tramo MO-565, progresiva 8+500**
