**INFORME DE HITO DE CONTROL  
N° 010-2021-OCI/0446-SCC**

**“EJECUCIÓN CONTRACTUAL DEL PROCEDIMIENTO ESPECIAL DE SELECCIÓN N° 005-2020-MPMN-1 (PAQUETE V) PARA LA CONTRATACIÓN DE SERVICIO DE EJECUCIÓN DEL MANTENIMIENTO PERIÓDICO Y RUTINARIO DE LOS CAMINOS VECINALES: MO-607: EMPALME PE-1S - EMPALME PE-1S, MO-608: EMP. PE-1S-EMP. MO -607, R1801250: EMP. MO - 599 - EMP. MO-598, R1801266: EMP. MO-579 - PTA. CARRETERA: R1801302: EMP. PE-1S-EMP.MO-606”**

**HITO DE CONTROL N° 3 – MANTENIMIENTO RUTINARIO**

**PERÍODO DE EVALUACIÓN:  
DEL 29 DE OCTUBRE AL 8 DE NOVIEMBRE DE 2021**

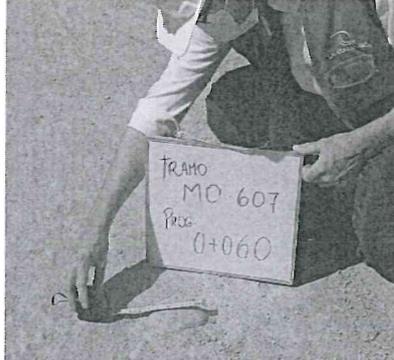
**Imagen n.º 1**  
Material granular superior a 2" ubicado  
en el tramo MO-607, progresiva 0+060

De las imágenes precedentes, se advierte que el tamaño de la partícula gruesa utilizada en la conformación del afirmado supera las 2", lo cual evidencia que la calidad del material utilizado en la ejecución del servicio de mantenimiento referente al afirmado no cumple con lo establecido en las especificaciones técnicas de los planes de trabajo aprobados.

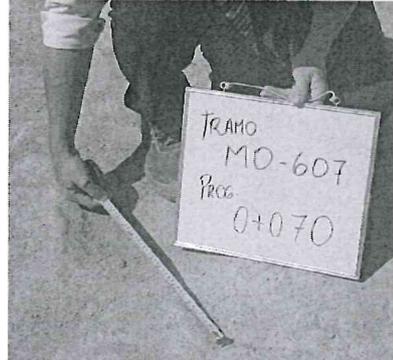
**Imagen n.º 2**  
Material granular superior a 2" ubicado  
en el tramo MO-607, progresiva 0+070

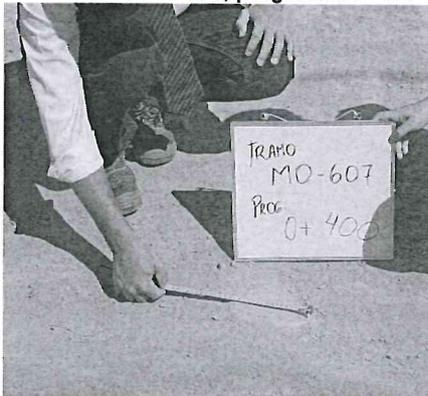
**Imagen n.º 3**  
Material granular superior a 2" ubicado  
en el tramo MO-607, progresiva 0+400

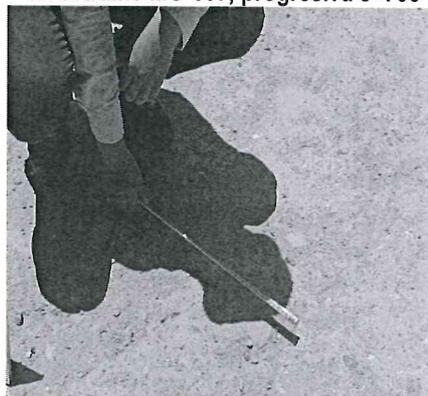
**Imagen n.º 4**  
Material granular superior a 2" ubicado  
en el tramo MO-607, progresiva 6+700

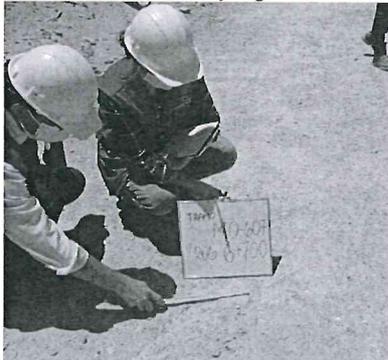
**Imagen n.º 5**  
Material granular superior a 2" ubicado  
en el tramo MO-607, progresiva 6+700

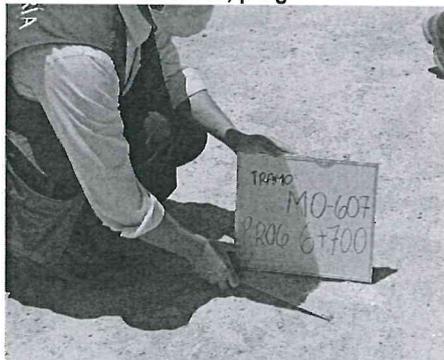
**Imagen n.º 6**  
Material granular superior a 2" ubicado  
en el tramo MO-607, progresiva 6+700

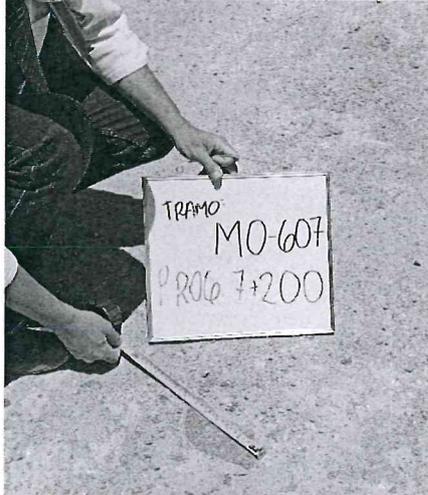
Imagen n.º 7  
Material granular superior a 2" ubicado  
en el tramo MO-607, progresiva 7+200

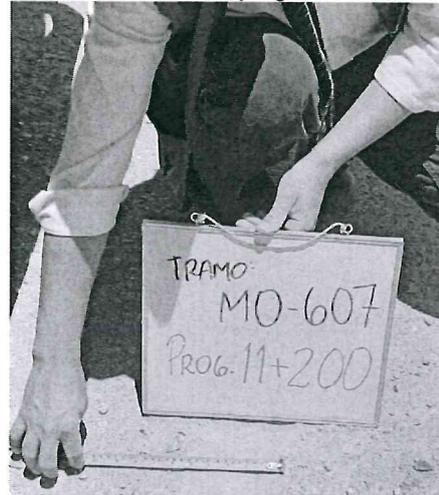
Imagen n.º 8  
Material granular superior a 2" ubicado  
en el tramo MO-607, progresiva 11+200

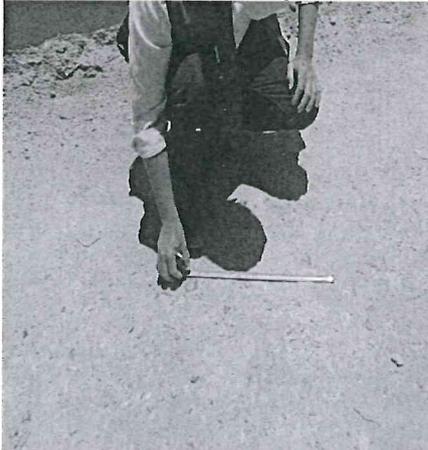
Imagen n.º 9  
Material granular superior a 2" ubicado  
en el tramo R1801302, progresiva 5+000

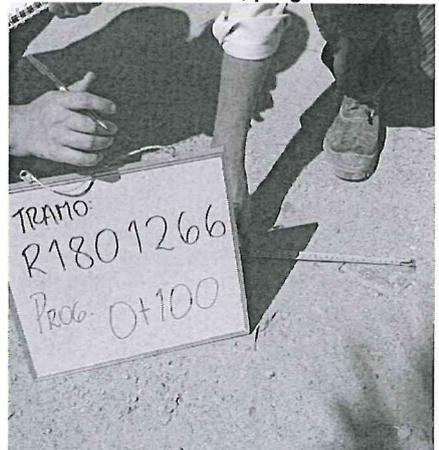
Imagen n.º 10  
Material granular superior a 2" ubicado  
en el tramo R1801266, progresiva 0+100

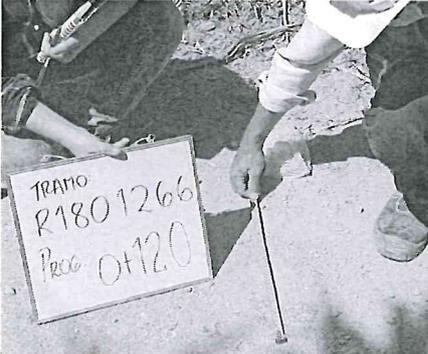
Imagen n.º 11  
Material granular superior a 2" ubicado  
en el tramo R1801266, progresiva 0+120

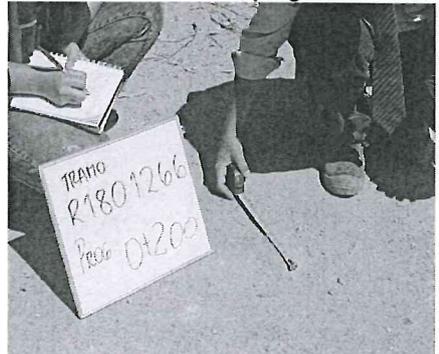
Imagen n.º 12  
Material granular superior a 2" ubicado  
en el tramo R1801266, progresiva 0+200

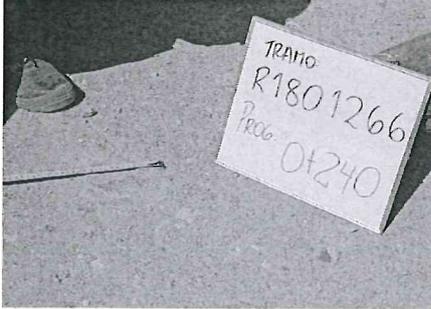
Imagen n.º 13  
Material granular superior a 2" ubicado  
en el tramo R1801266, progresiva 0+240

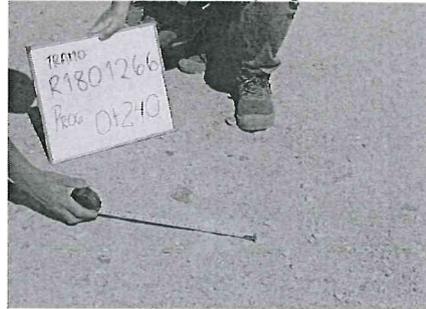
Imagen n.º 14  
Material granular superior a 2" ubicado  
en el tramo R1801266, progresiva 0+200

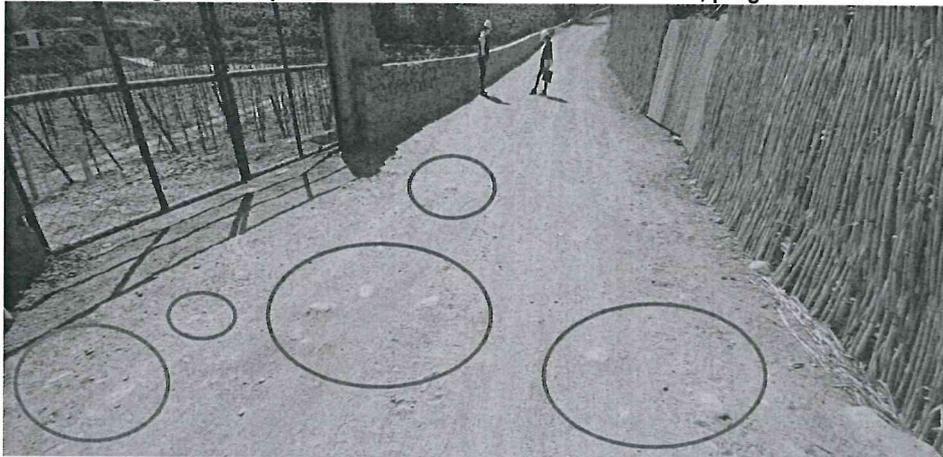
Imagen n.º 15  
Material granular superior a 2" ubicado en el tramo R1801266, progresiva 0+300

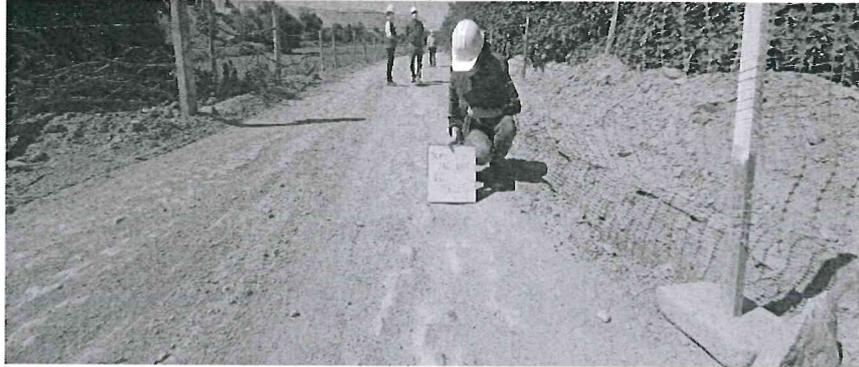
Imagen n.º 16

Agrupamiento de material que conforman grietas pronunciadas y zanja en la calzada de la vía que dificulta la normal transitabilidad, ubicado en el tramo MO-607, progresiva 0+050.

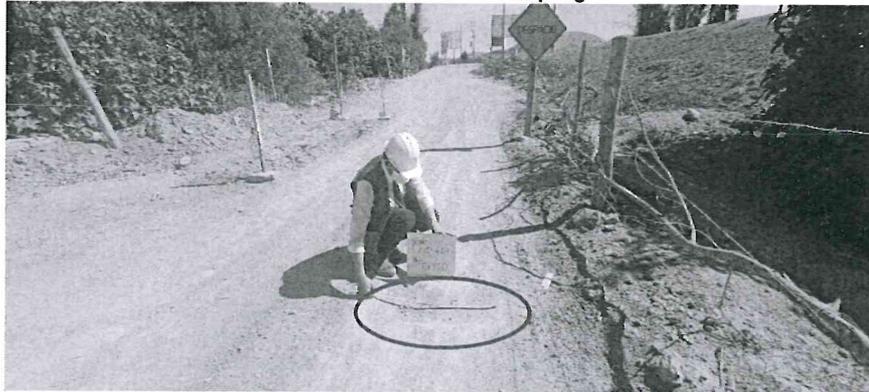
Imagen n.º 17

Bache ubicado en el tramo MO-607 progresiva 0+060

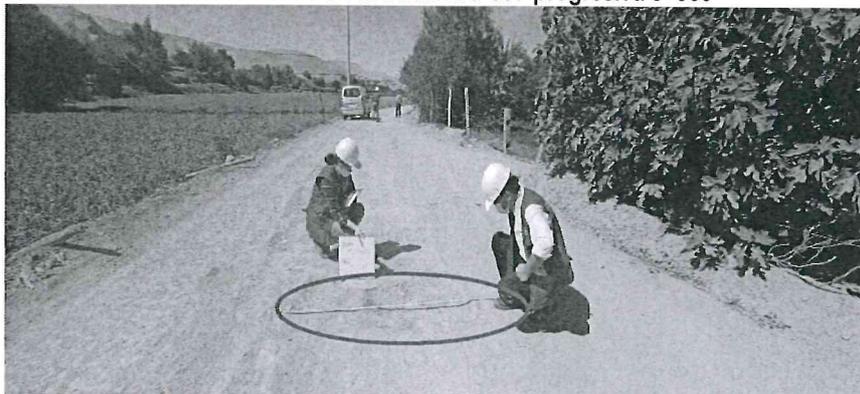
Imagen n.º 18

Bache ubicado en el tramo MO-607 progresiva 0+060

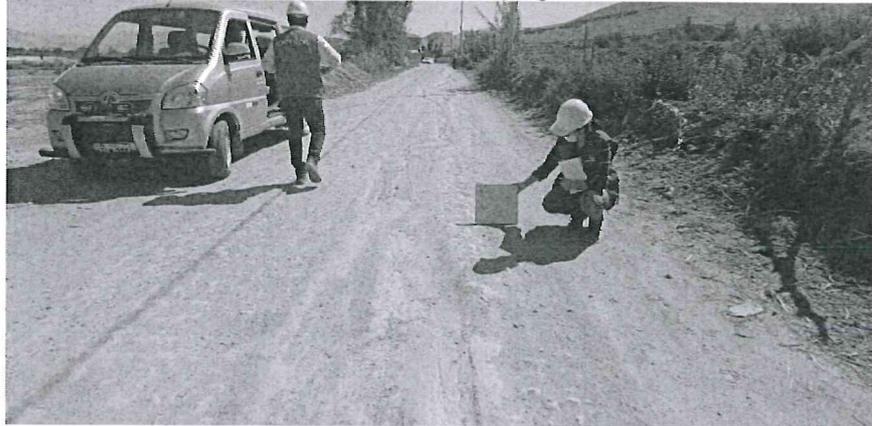
**Imagen n.º 19**  
**Vía erosionada por cursos de agua que deterioran la superficie de rodadura;**  
**ubicado en el tramo MO-607 progresiva 0+400**

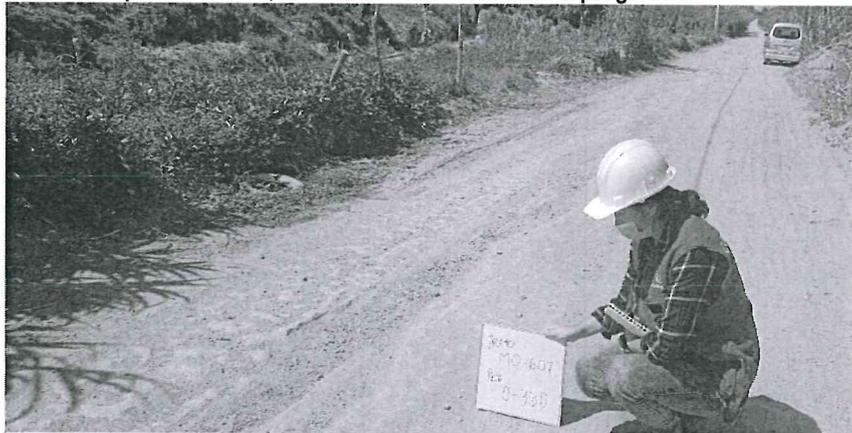
**Imagen n.º 20**  
**Vegetación en calzada y agrupamiento de material que conforman grietas**  
**pronunciadas; ubicado en el tramo MO-607 progresiva 0+360**

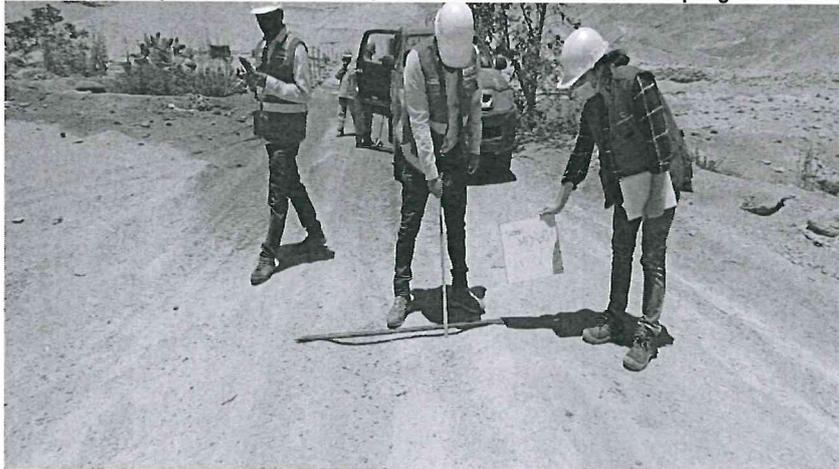
**Imagen n.º 21**  
**Bache en la superficie de rodadura; ubicado en el tramo MO-607 progresiva 8+200**

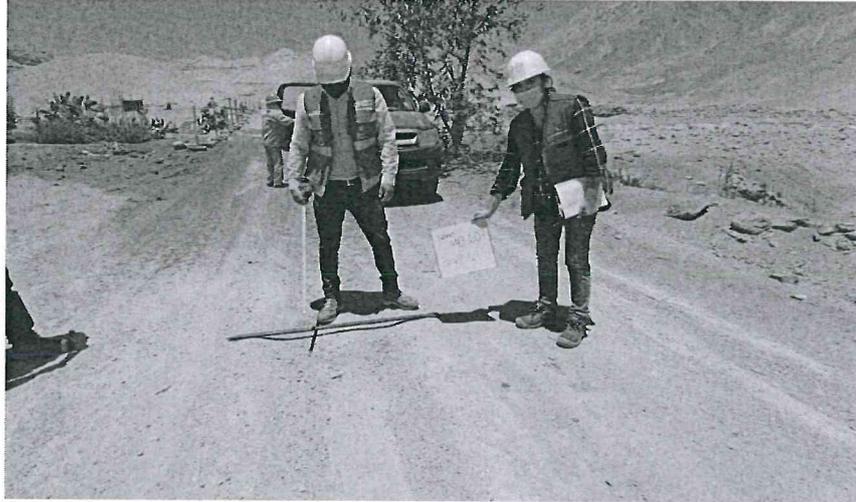
Imagen n.º 22

Bache en la superficie de rodadura; ubicado en el tramo MO-607 progresiva 8+200

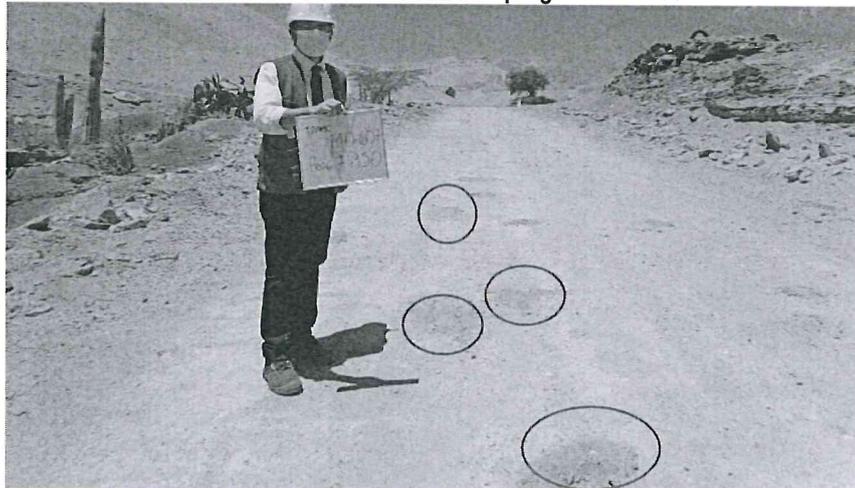
Imagen n.º 23

Así también, durante el recorrido efectuado se pudo constatar que en la progresiva 7+950 se había realizado trabajos referidos a la actividad de bacheo; habiendo el contratista ejecutado los mismos con material inadecuado (material fino y arcilloso); puesto que, según lo corroborado por los especialistas técnicos de Provías Descentralizado, el material granular utilizado no reúne las condiciones granulométricas<sup>6</sup> y los requisitos de calidad<sup>7</sup> que exige la normativa y que estarían utilizando material de cantera; asimismo, no se seccionó el área a reparar con paredes verticales en forma rectangular y profundidad uniforme, conforme lo establece el plan de trabajo; situaciones que se pueden visualizar en las siguientes imágenes:

Ejecución de trabajos de bacheo con material fino y arcilloso en forma circular; ubicado en el tramo MO-607 progresiva 7+950

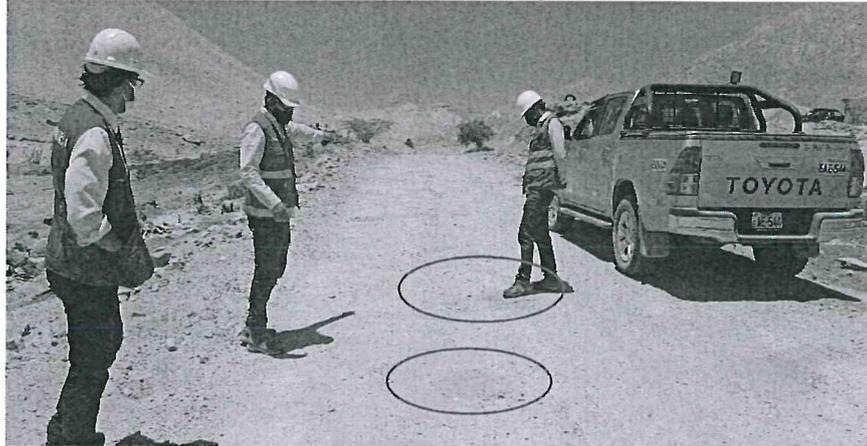
**Imagen n.º 24**  
**Ejecución de trabajos de bacheo con material fino y arcilloso en forma circular;**  
**ubicado en el tramo MO-607 progresiva 7+950**

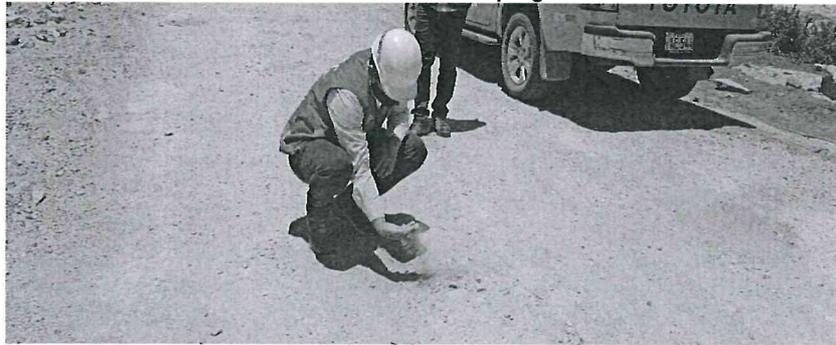
**Imagen n.º 25**  
**Ejecución de trabajos de bacheo con material fino y arcilloso en forma circular;**  
**ubicado en el tramo MO-607 progresiva 7+950**

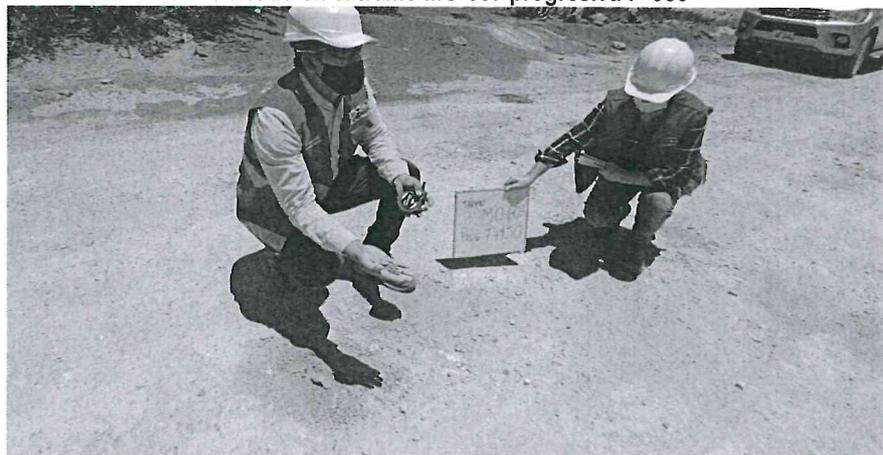
**Imagen n.º 26**  
**Ejecución de trabajos de bacheo con material fino y arcilloso en forma circular;**  
**ubicado en el tramo MO-607 progresiva 7+950**

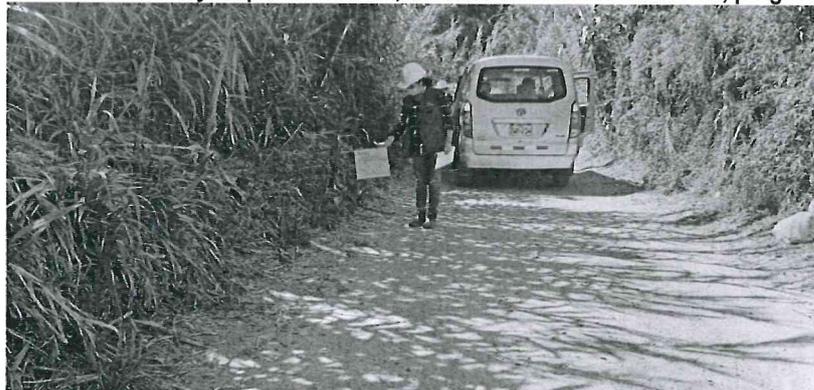
Imagen n.º 27

Falta de roce y limpieza en la vía; ubicado en el tramo R1801266, progresiva 0+100

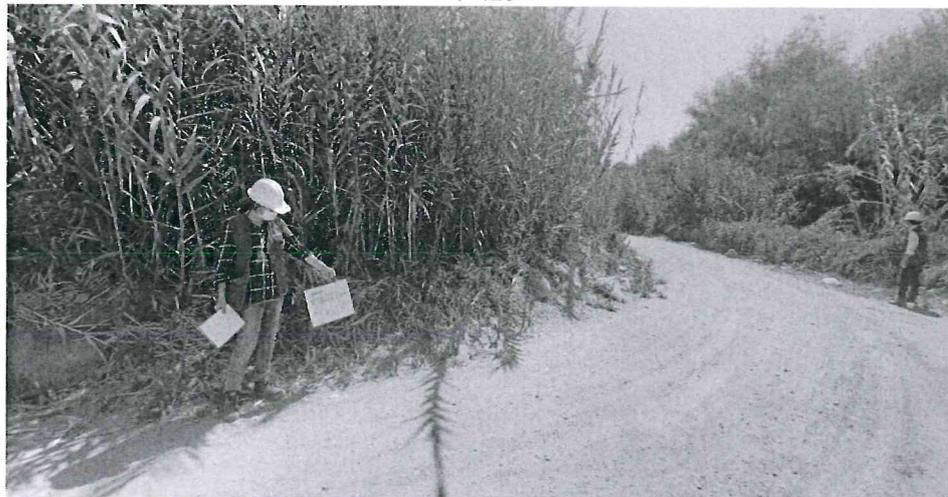
Imagen n.º 28  
Vegetación en calzada, falta de roce y limpieza; ubicado en el tramo R1801266, progresiva 0+120

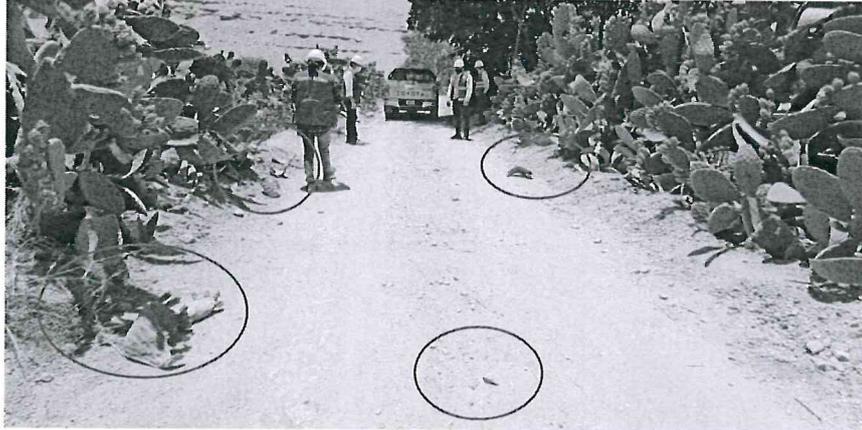
Imagen n.º 29

Obstáculos en vía, falta de roce y limpieza en la vía; ubicado en el tramo R1801302

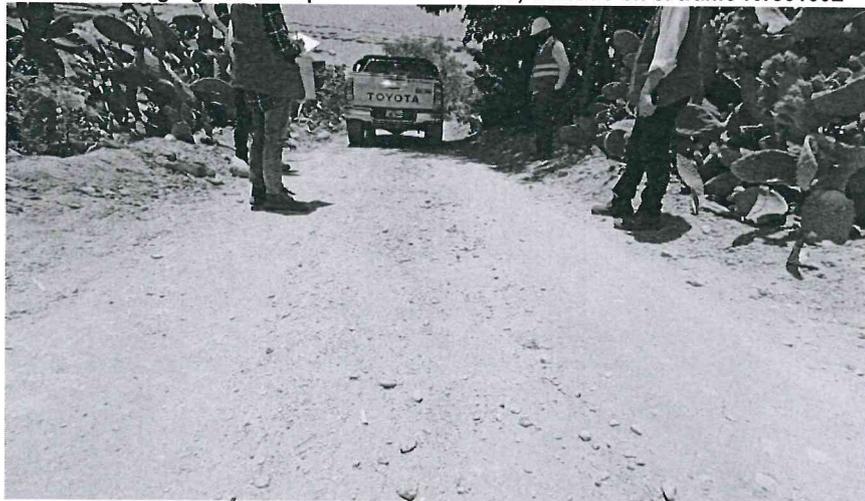
Imagen n.º 30

Material disgregado en superficie de rodadura; ubicado en el tramo R1801302

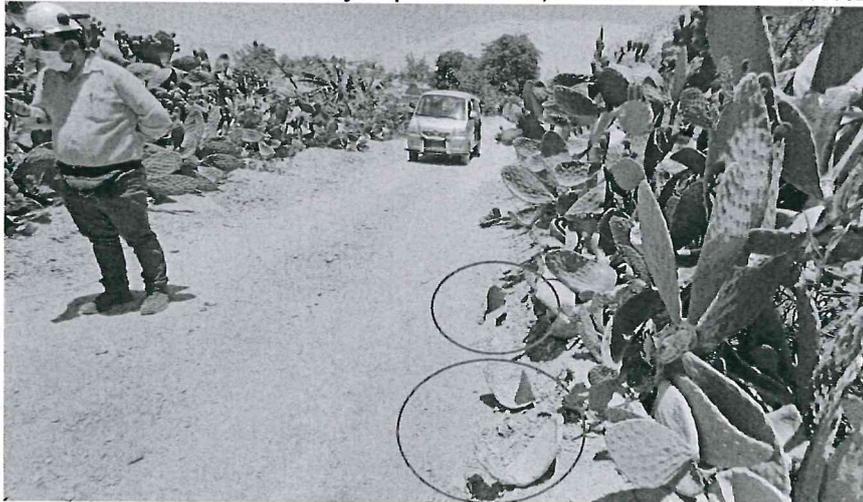
Imagen n.º 31

Obstáculos en vía, falta de roce y limpieza en la vía; ubicado en el tramo R1801302

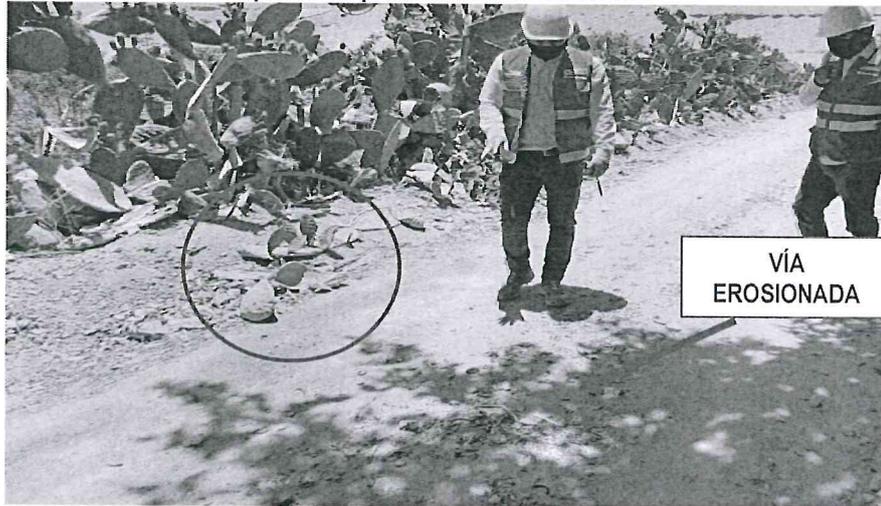
Imagen n.º 32  
Falta de roce y limpieza en la vía; ubicado en el tramo R1801302. De igual modo se  
aprecia vía prematuramente erosionada

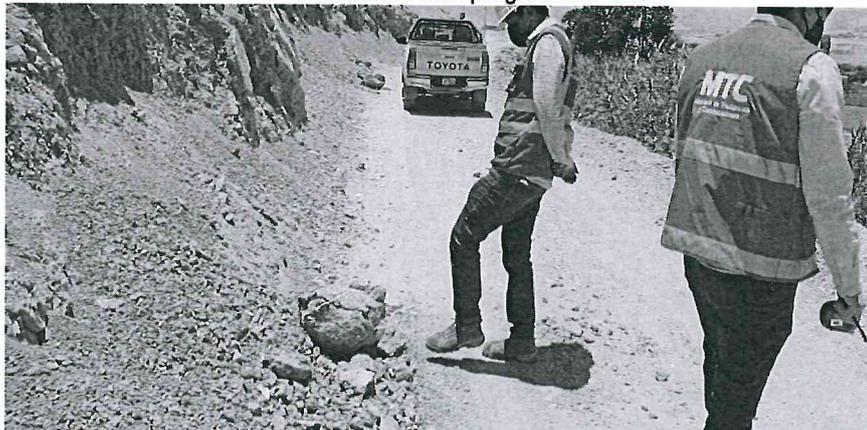
Imagen n.º 33  
Obstáculos en la superficie de rodadura generado por derrumbe de talud; ubicado  
en el tramo R1801302 progresiva 3+020

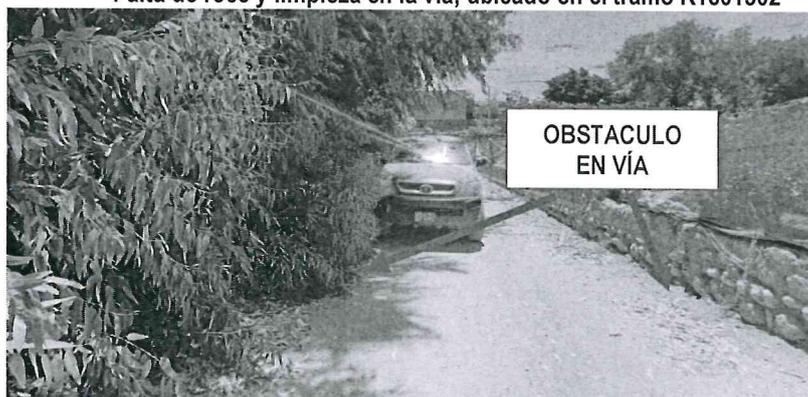
Imagen n.º 34  
Falta de roce y limpieza en la vía; ubicado en el tramo R1801302

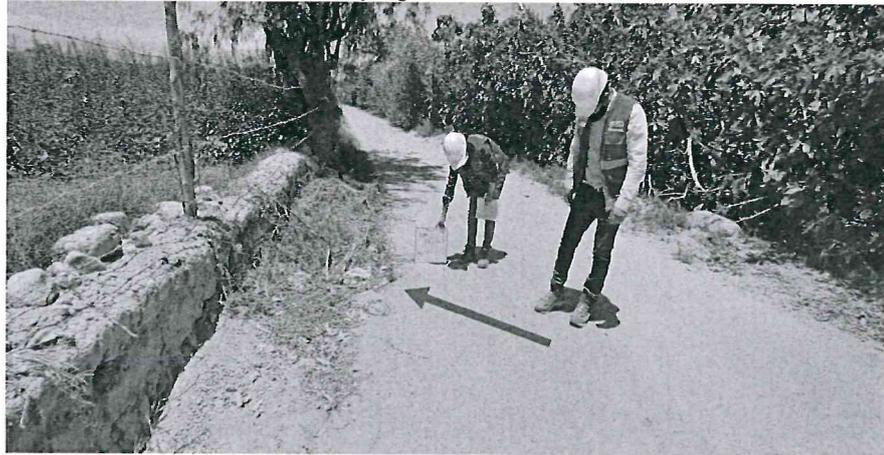
Obstáculos en vía y falta de limpieza de calzada; ubicado en el tramo R1801302,  
progresiva 1+200

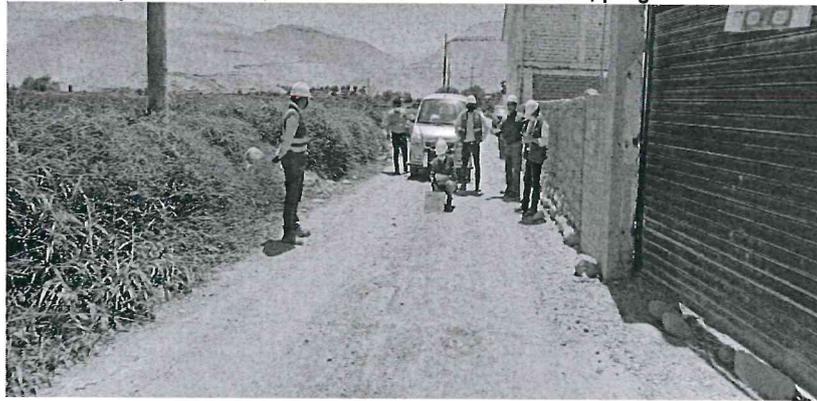
Imagen n.º 36

Vegetación en calzada y agrupamiento de material que conforman grietas pronunciadas; ubicado en el tramo R1801302, progresiva 0+020

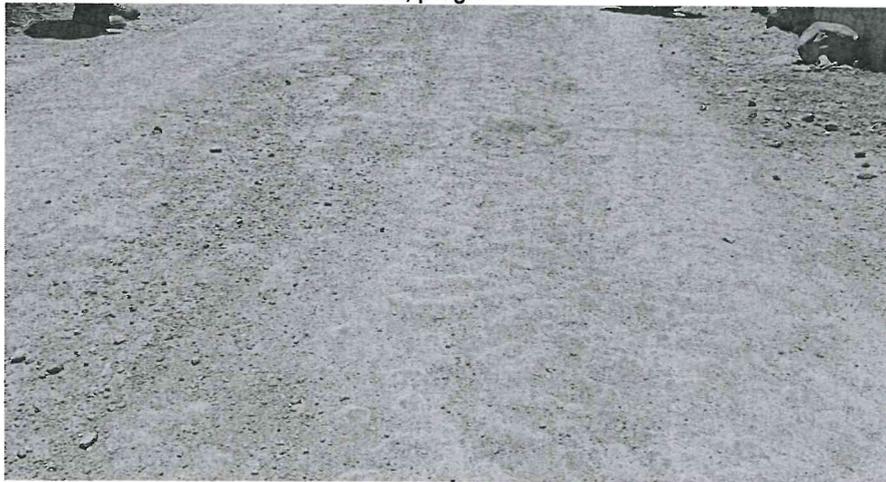
Imagen n.º 37

Agrupamiento de material que conforman grietas pronunciadas; ubicado en el tramo  
R1801302, progresiva 0+020
