INFORME DE HITO DE CONTROL
N° 001-2021-OCI/0449-SCC

OBRA:
“REMODELACIÓN DE AMBIENTE DE RECREACIÓN ACTIVA
EN EL (LA) PLAZA CHAUPIMARCA DEL DISTRITO DE
CHAUPIMARCA, PROVINCIA DE PASCO Y REGIÓN PASCO”

HITO DE CONTROL N° 1 – VALORIZACIÓN DE OBRA N° 2

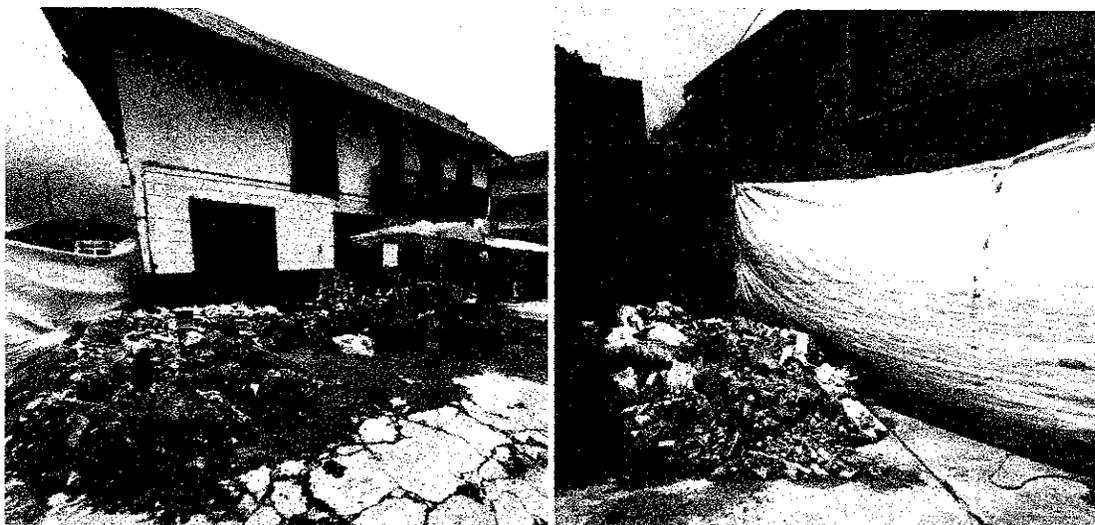
Se evidenció la presencia de material excedente en dos partes, esto en relación a la partida **01.01.04.07. ELIMINACIÓN DE MATERIAL EXCEDENTE. CARGUIO CARGADOR FRONTAL VOLQUETE 10 M3 A 5KM**.

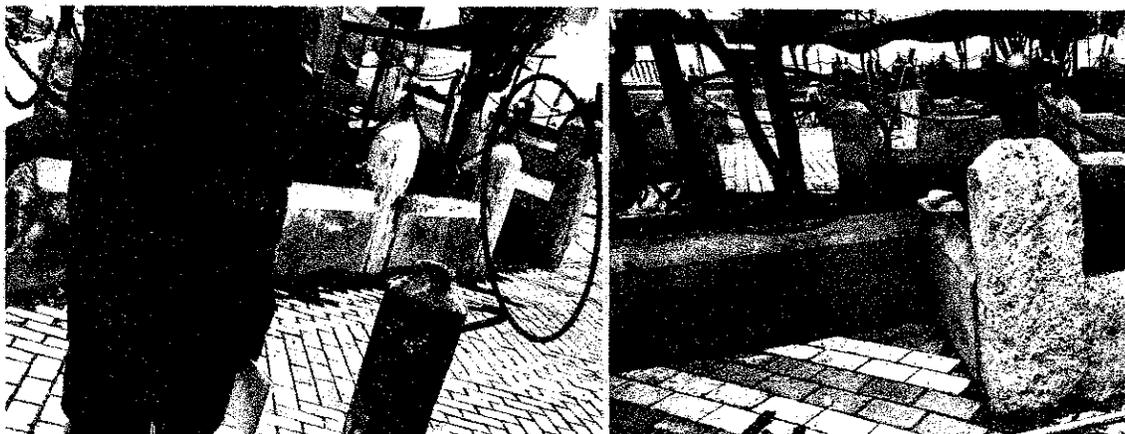
Se evidenció que falta el encofrado y vaciado de sardineles, esto en relación a las partidas, **01.01.05.03.01 CONCRETO F'C=175 KG/CM2 PARA SARDINELES** y **01.01.05.03.02. ENCOFRADO Y DESENCOFRADO PARA SARDINELES**.

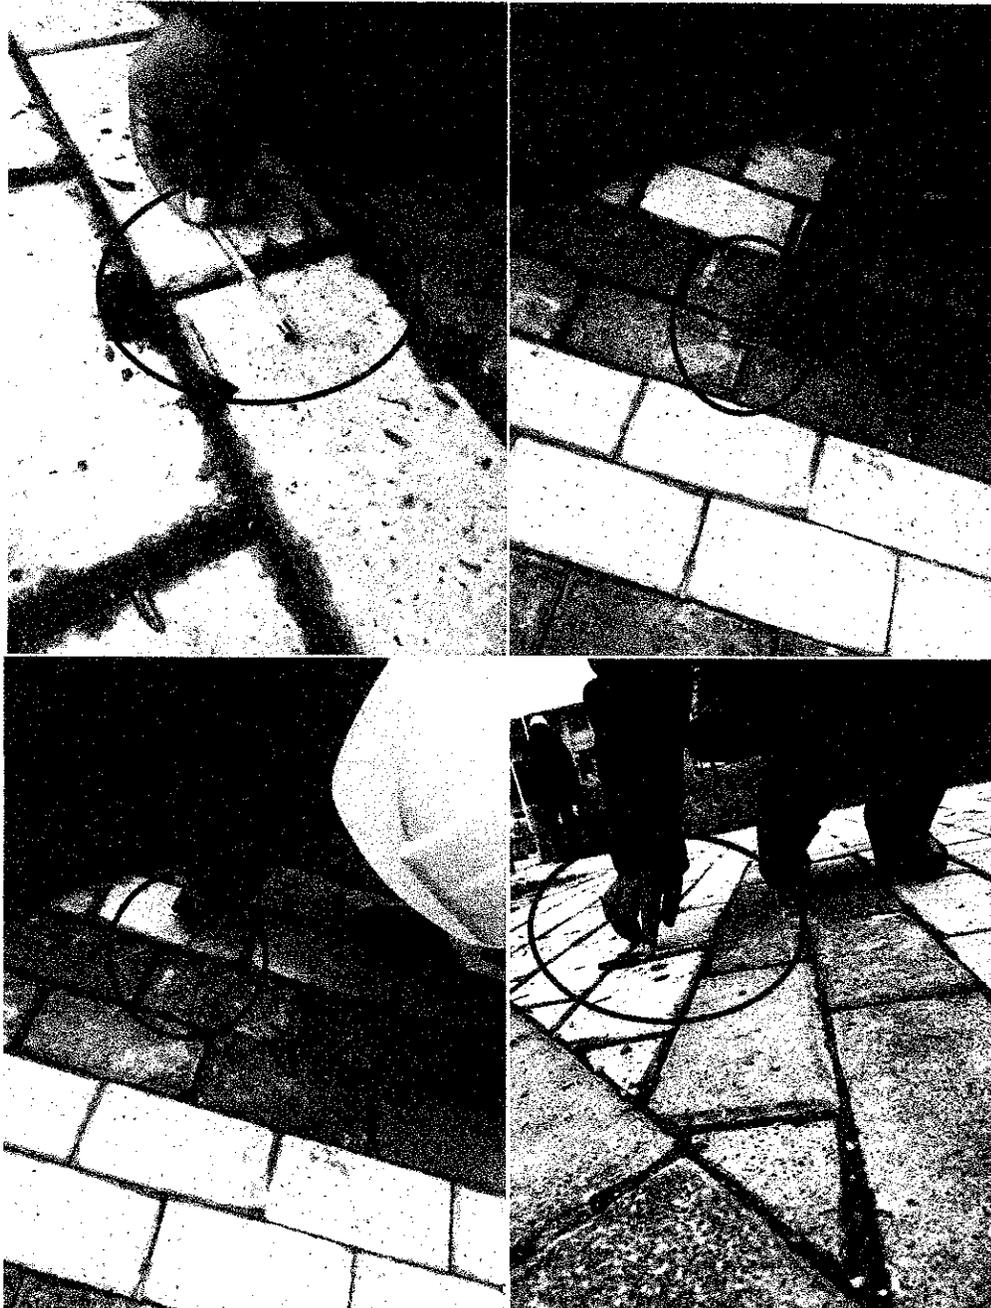
El adoquinado del piso se encuentra desnivelado.

La superficie terminada será uniforme, firme, plana y nivelada por lo que deberá comprobarse constantemente con reglas de madera.

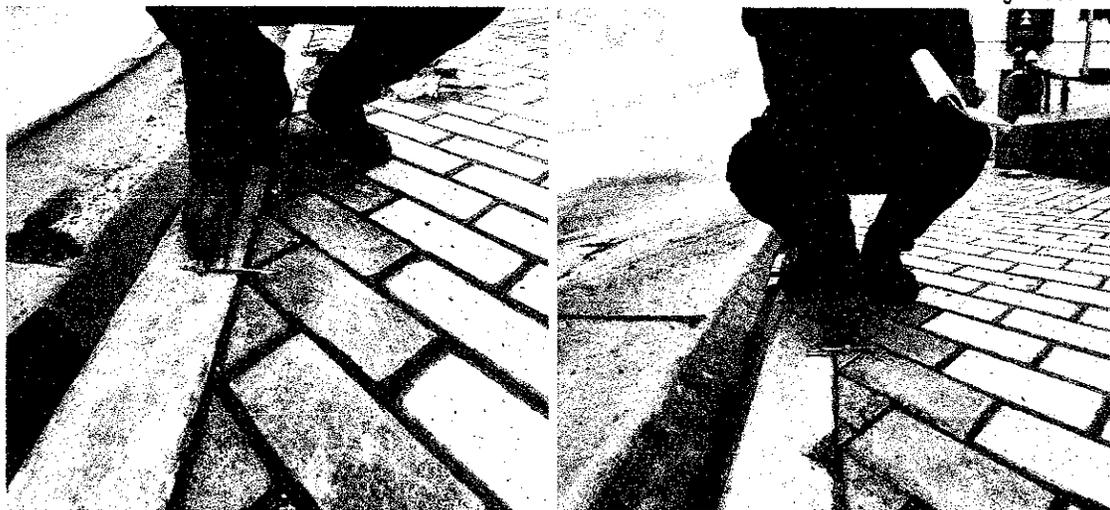
El sardinal y el adoquinado no se encuentran nivelados.

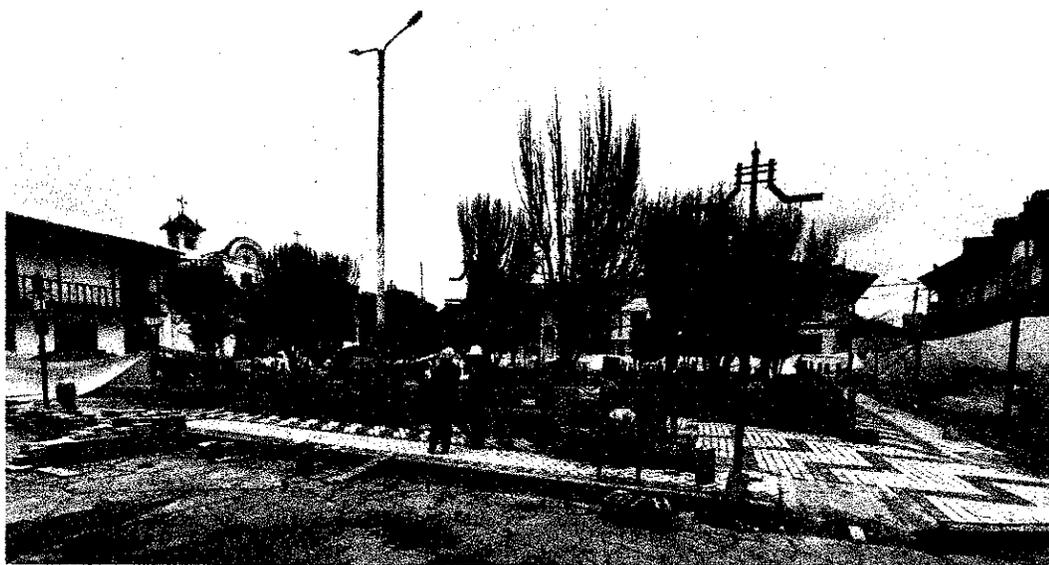
Asimismo, el Expediente Técnico, señala que el piso de adoquín, deberá ser cubierta para protegerlas contra las manchas de pintura y otros daños; no obstante, el piso se encuentra totalmente descubierta, corriendo el riesgo de daños climatológicos y los ocasionados por los obreros que laboran en la obra, tal como se observa en las imágenes que se muestran a continuación:

El piso de adoquín se encuentra totalmente descubierta

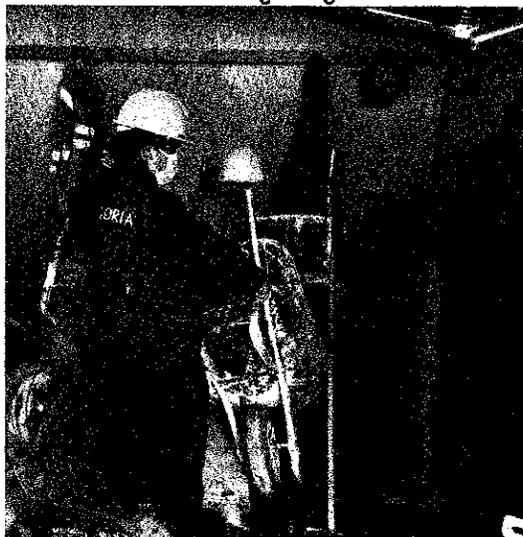
El tanque de agua, que sirve para el lavado de manos se encuentra dentro del almacén sin ser utilizado.
