# N° 005-2021-OCI/0449-SCC

"REMODELACIÓN DE AMBIENTE DE RECREACIÓN ACTIVA EN EL (LA) PLAZA CHAUPIMARCA DEL DISTRITO DE CHAUPIMARCA, PROVINCIA DE PASCO Y REGIÓN PASCO"

HITO DE CONTROL N° 2 – VALORIZACIÓN DE OBRA N° 4

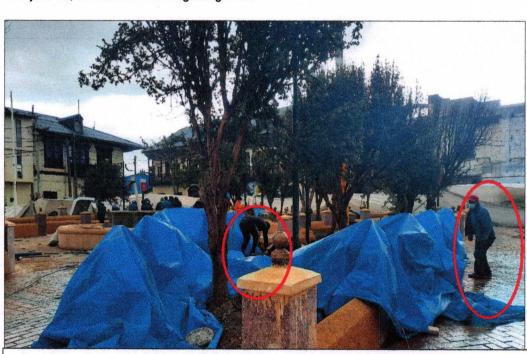
De lo señalado en el párrafo precedente, se desprende que el personal que viene efectuando labores en la obra, no cuenta con equipos de protección personal para la prevención de accidentes o reducir sus efectos, situación que pondría en riesgo la vida, la salud y el bienestar de los trabajadores, de acuerdo a la imagen siguiente:

El personal que traba en obra no tiene EPPs de protección personal (Protector, zapato de seguridad, overol).
