INFORME DE HITO DE CONTROL
N° 012-2021-OCI/0449-SCC

OBRA:
“REMODELACIÓN DE AMBIENTE DE RECREACIÓN ACTIVA
EN EL (LA) PLAZA CHAUPIMARCA DEL DISTRITO DE
CHAUPIMARCA, PROVINCIA DE PASCO Y REGIÓN PASCO”

HITO DE CONTROL N° 4 – RECEPCIÓN DE LA OBRA

PERÍODO DE EVALUACIÓN DEL HITO DE CONTROL:
DEL 14 AL 19 DE JULIO DE 2021

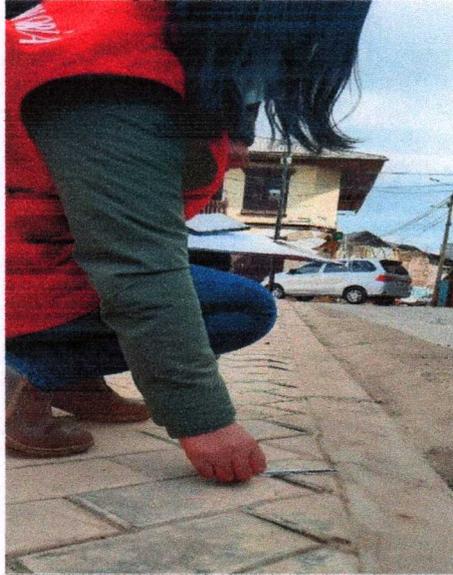
Fotografía n.º 1
Existe desnivel entre el sardinel de vereda
y piso adoquinado

Observación n.º 3: En la vereda correspondiente al Jr. Junín presenta desnivel entre sardinel de vereda y piso adoquinado.

Durante la presente verificación, se pudo observar que la vereda correspondiente al Jr. Junín continúa presentando desnivel entre el sardinel de vereda y piso adoquinado.

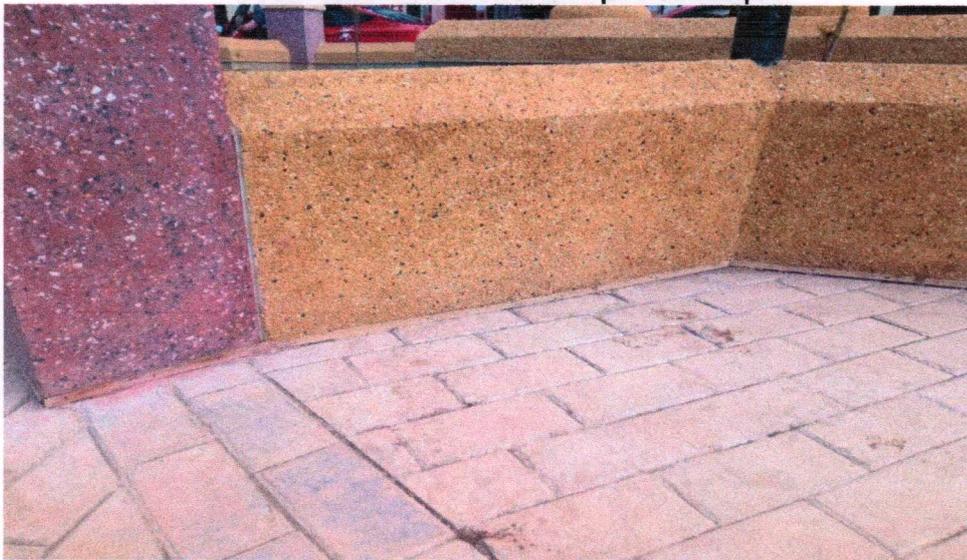
Fotografía n.º 2
Existe restos de concreto en el piso de adoquín

Observación n.º 4: Falta Limpieza de adoquines (restos de concreto)

Durante la presente verificación, se pudo observar que continúan los restos de concreto en el piso de adoquín, es decir no efectuaron a la fecha la limpieza adecuada.

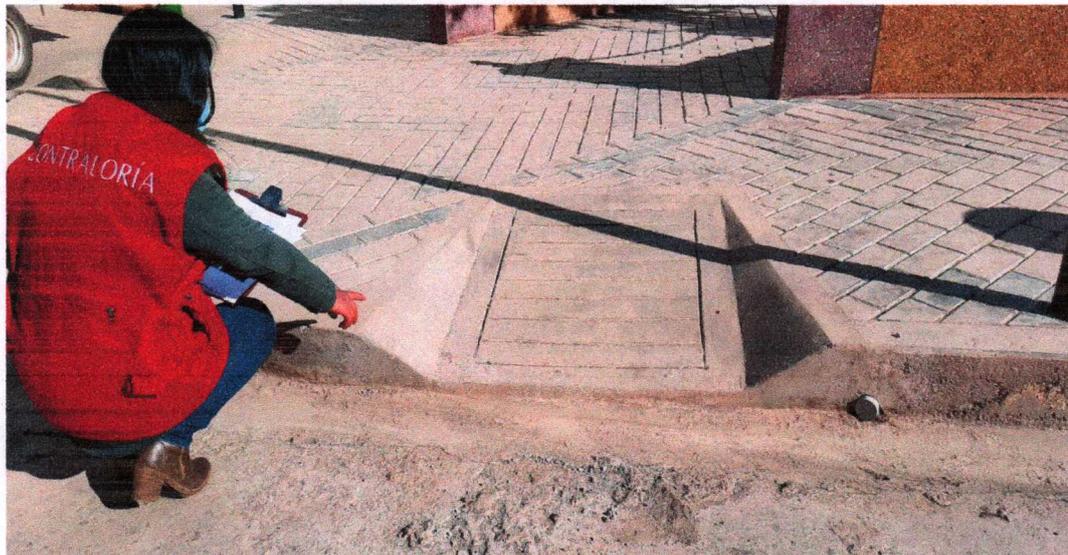
Fotografía n.º 3
mal acabado en las uniones y los bordes de las rampas

Observación n.º 6: Existe un mal acabado en las uniones y los bordes de las rampas, lo cual se solicita su corrección.

Durante la presente verificación, se pudo observar que persiste el mal acabado en las uniones y los bordes de las rampas.

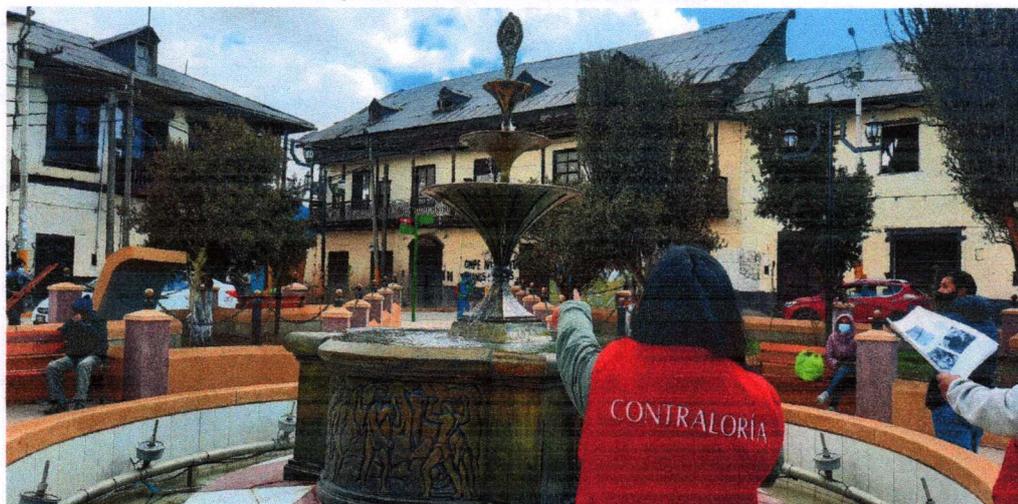
Fotografía n.º 4
Los dos platos secundarios se encuentran desnivelados

Observación n.º 7: Se observó que, en la pileta, los dos platos secundarios se encuentran desnivelados, por lo cual no cumplen con la función específica de bordear el agua por todo su contorno, se solicita su corrección.

Durante la presente verificación, se pudo observar que, en la pileta, los dos platos secundarios se encuentran desnivelados, se pudo observar por la caída del agua.

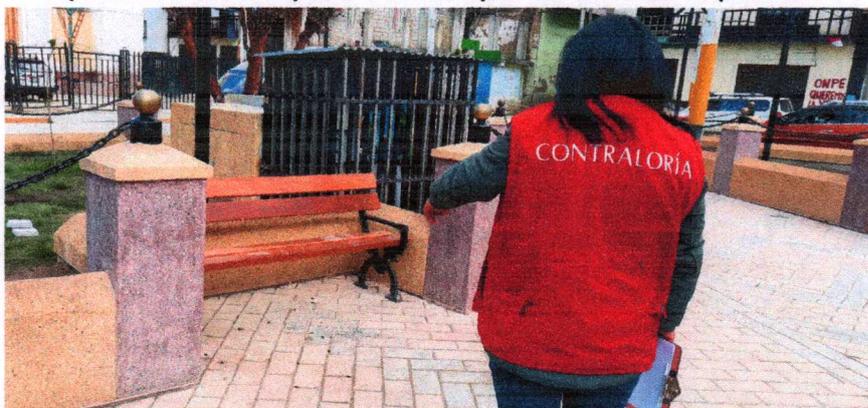
Fotografía n.º 5
partidas no contempladas en los expedientes técnicos aprobados

Observación n.º 8: existen partidas no contempladas en los expedientes técnicos aprobados como rejas de seguridad de tableros, para lo cual se solicita su pintado que no rompa con el contexto expuesto en la plaza.

Existen partidas no contempladas en los expedientes técnicos aprobados como la reja de seguridad de

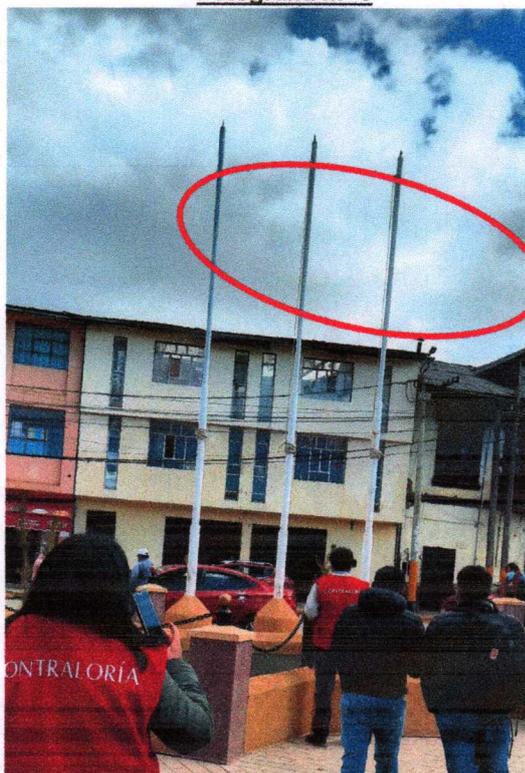
Fotografía n.º 6

Observación n.º 9: Las astas de bandera están demasiadas juntas lo que provocara un enredo al flamear las banderas.

Durante la verificación efectuada, se pudo observar que las astas de las banderas continúan demasiadas juntas

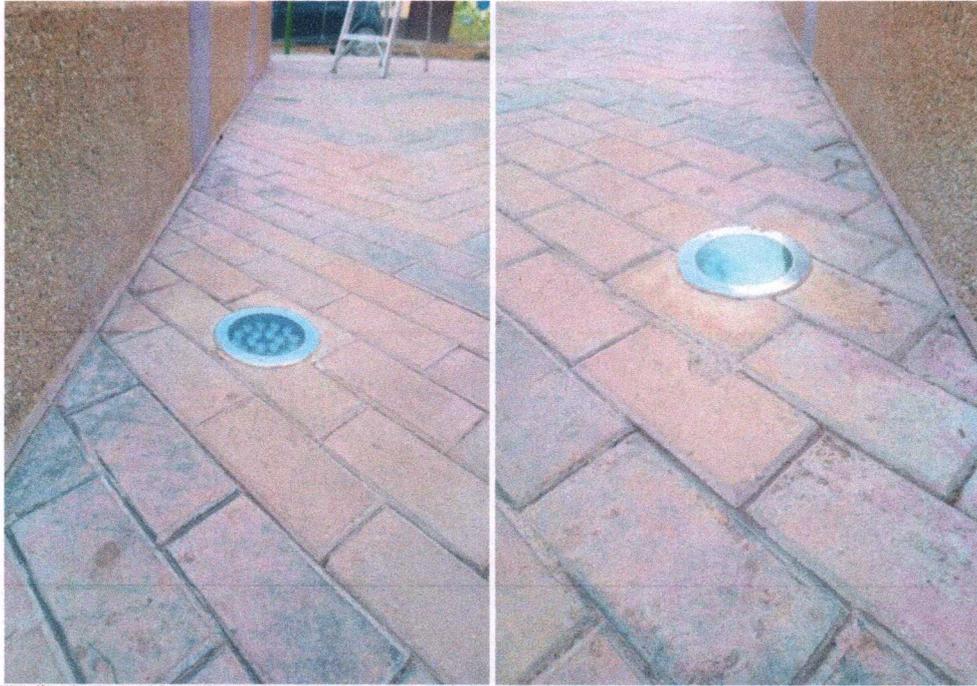
Fotografía n.º 7
Reflectores en piso mal colocados

Observación n.º 10: Fijar los reflectores en piso correctamente, ya que se observó que existen falencias en las áreas verdes por falta de dados de concreto.

Durante la verificación efectuada, se pudo observar que falta fijar los reflectores en piso

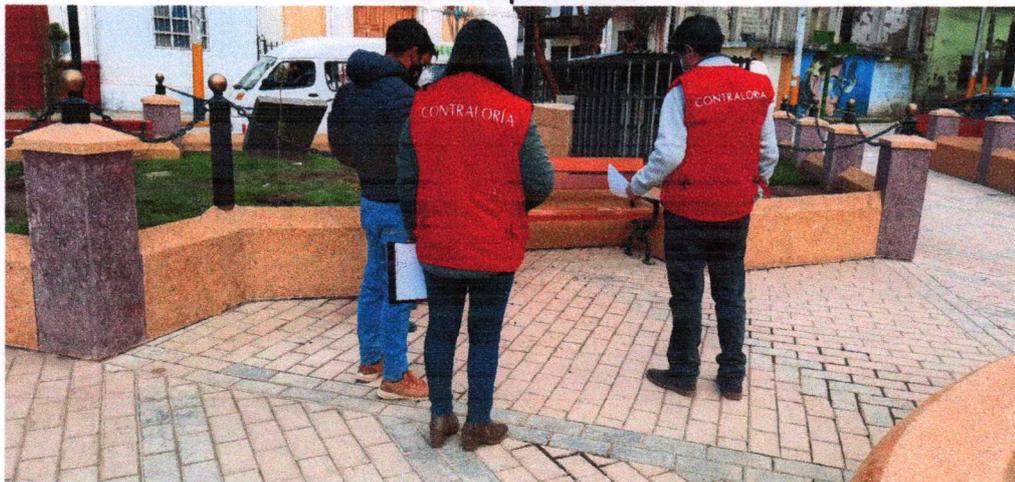
Fotografía n.º 8
Zonas de empozamiento

Observación n.º 11: Se observó que existe zonas de empozamiento en la parte central de los adoquines, lo cual no cumplen con el adecuado flujo de aguas pluviales, se solicita su corrección.

En la verificación, se pudo observar que no subsanaron la zona donde existe empozamiento de agua.

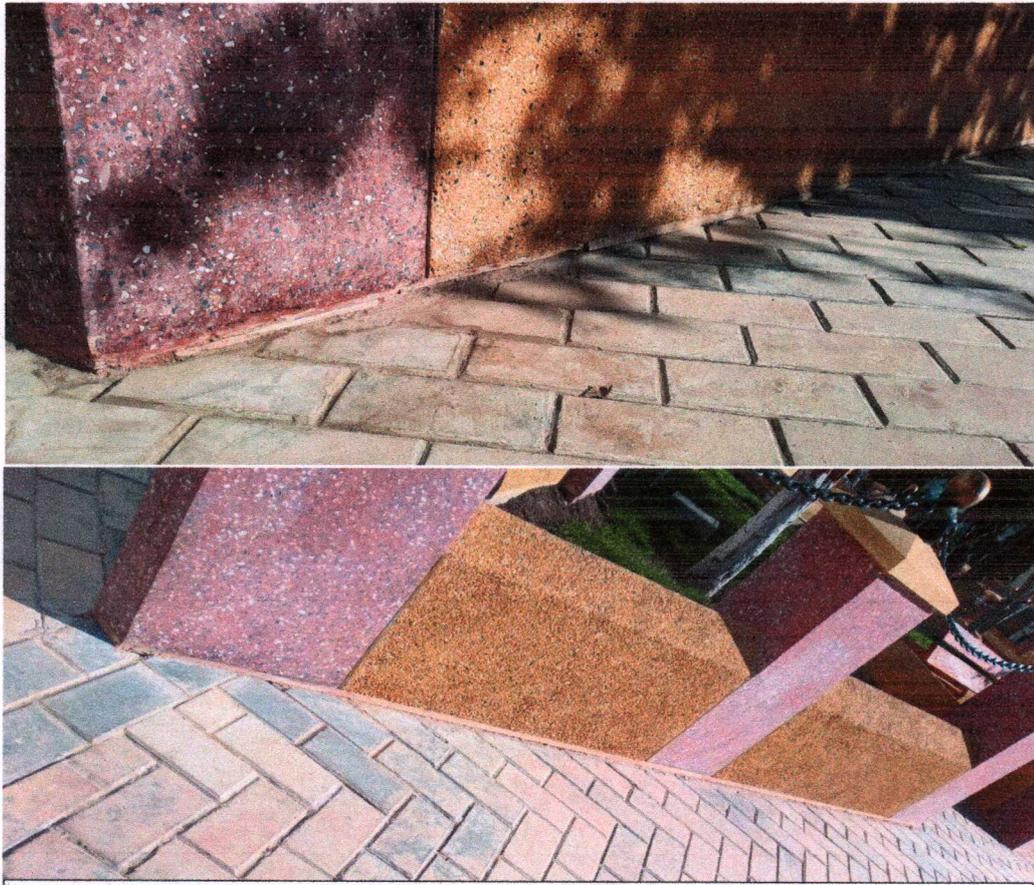
Fotografía n.º 9
Existe maderas en el filo de las bases

Observación n.º 12: Se observó que existe una madera en el filo de la base que sea extraída y pintada para evitar la impregnación de la humedad.

En la verificación, se pudo observar que no continúan las maderas en los fillos de las bases.

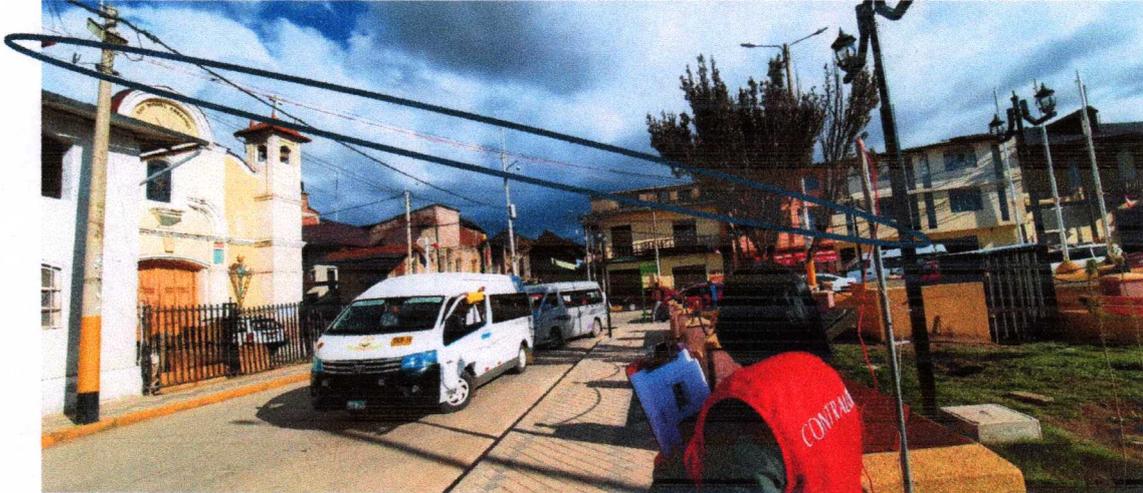
Imagen n° 10

Finalmente, es preciso señalar que la Plaza Chaupimarca, no cuenta con instalación eléctrica exclusiva para su uso, ya que estarían compartiendo energía eléctrica con Casa Vega, tal como se muestra a continuación:

La Plaza Chaupimarca compartiendo energía eléctrica con Casa Vega
