**INFORME DE ORIENTACIÓN DE OFICIO  
N° 015-2021-OCI/0449-SOO**

**OBRA: “REMODELACIÓN DE LOSA DEPORTIVA;  
REPARACIÓN DE CERCO PERIMÉTRICO; EN EL (LA)  
ASENTAMIENTO HUMANO ULIACHIN SECTOR 6, DISTRITO  
DE CHAUPIMARCA, PROVINCIA DE PASCO  
– DEPARTAMENTO DE PASCO”**

**PASCO, 24 DE AGOSTO DE 2021**

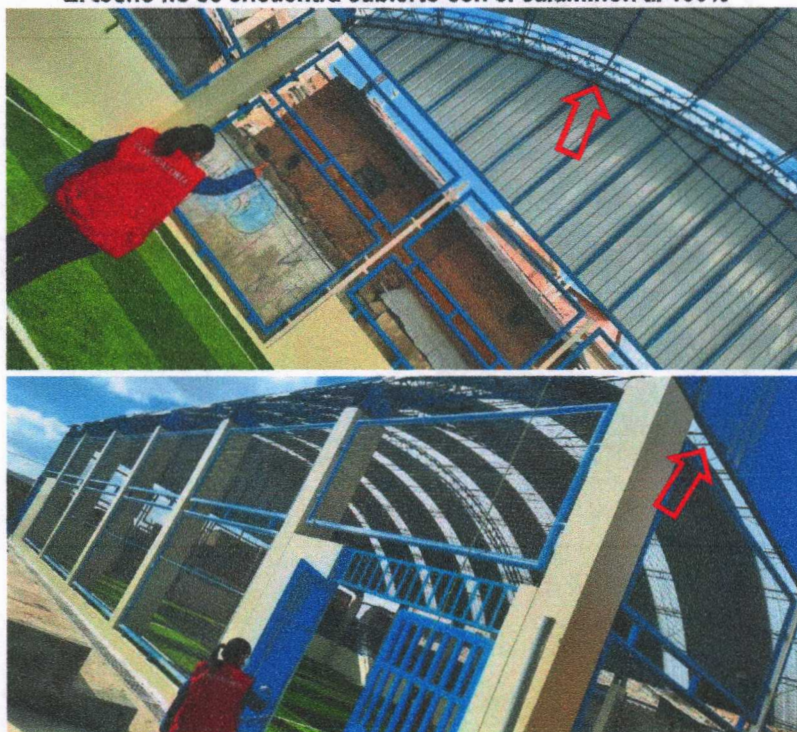
**Vista fotográfica n.º 1**

Durante la inspección física se evidenció que la partida: **01.03.02.01 COBERTURAS CON CALAMINON CU, A=1024 MM (M2)** se encuentra en ejecución; toda vez, que los extremos del techo se encuentran sin la cobertura del calaminón, tal como se muestra en la imagen siguiente:

**El techo no se encuentra cubierto con el calaminon al 100%**

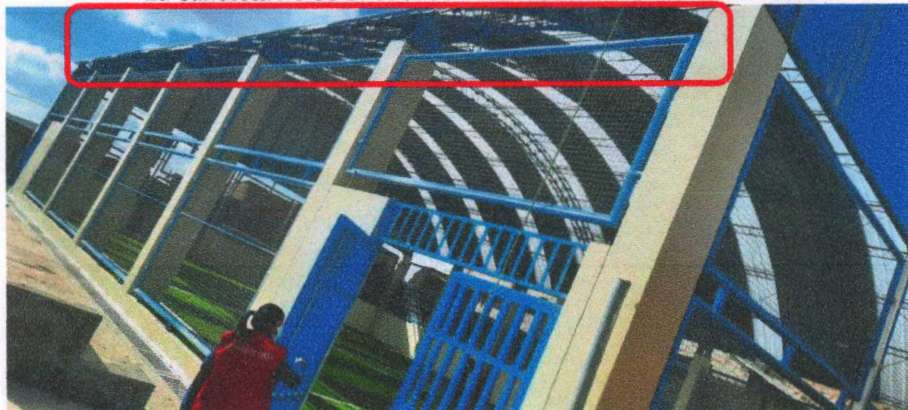
**Vista fotográfica n.º 2**

Asimismo, la partida: **01.03.02.03 CANALETA (ML)**, también se encuentra en ejecución; toda vez, que la canaleta debió instalarse en ambos extremos de las bordes del techo; sin embargo, durante la inspección física se observó que no se encuentra colocada, de acuerdo a la imagen siguiente:

**La canaleta no se encuentra instalada en el extremo del techo**
