INFORME DE VISITA DE CONTROL
N° 010-2021-OCI/0461-SVC

**“ESTADO SITUACIONAL – RECEPCIÓN DE LA OBRA:
CREACIÓN DE PARQUES EN LA LOCALIDAD DE VILAVILA,
DISTRITO DE VILAVILA, PROVINCIA DE LAMPA, REGIÓN
PUNO”**

**PERÍODO DE EVALUACIÓN DEL HITO DE CONTROL:
DEL 15 AL 26 DE FEBRERO DE 2021**

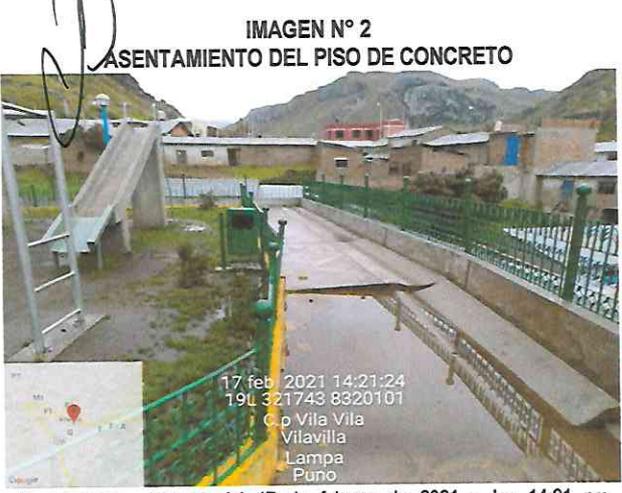
- a) La comisión de control, observó que el piso de concreto $f_c=175\text{kg/cm}^2$ $e=0.10$ m y drenaje pluvial, presentan asentamientos de su suelo de fundación, en la zona adyacente al muro de contención, lo que ocasionando el fisuramiento del piso, situación que genera la acumulación de agua en la superficie, la cual que drena al interior del suelo de relleno, aumentando la presión lateral del muro de contención y podría ocasionar su desplome generando el riesgo de volteo, afectando a las viviendas adyacentes.

Descripción: Imagen del 17 de febrero de 2021 a las 14:21 pm, asentamiento del piso en el Parque N°1.
Elaborado por: Comisión de Control.

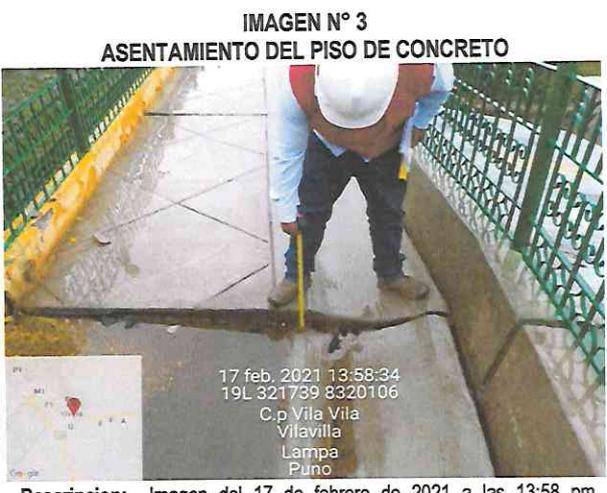
Descripción: Imagen del 17 de febrero de 2021 a las 13:58 pm, asentamiento del piso en el Parque N°1.
Elaborado por: Comisión de Control.

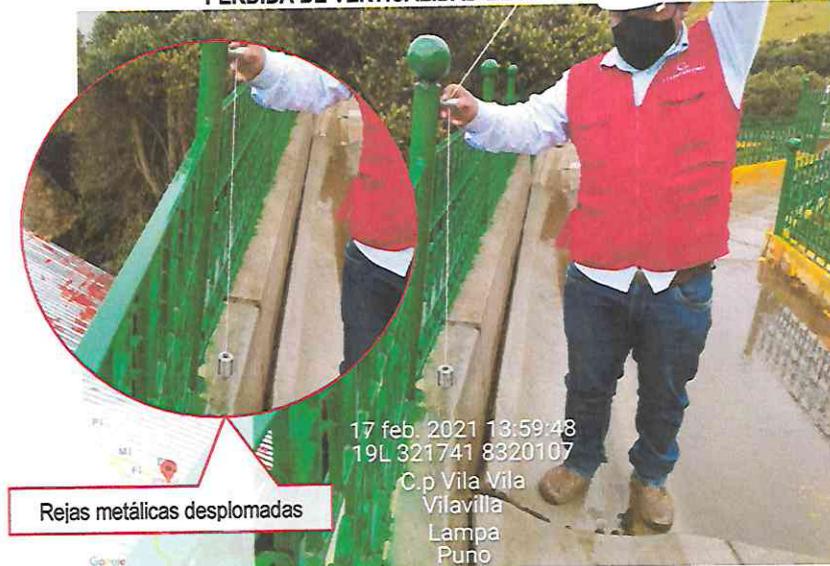
IMAGEN N° 4
PERDIDA DE VERTICALIDAD DE REJAS METÁLICAS

- b) Las rejas metálicas adyacentes al muro de contención, presentan pérdida de verticalidad, debido al asentamiento de los sardineles y pisos, ocasionado por el asentamiento del suelo de fundación, situación que podría ocasionar su deterioro y

la pérdida del anclaje de las mencionadas rejas, y consecuentemente accidentes con los visitantes al parque.

Descripcion: Imagen del 17 de febrero de 2021 a las 13:59 pm, se observa el desplome de las rejas metálicas de del Parque N°1.
Elaborado por: Comisión de Control.

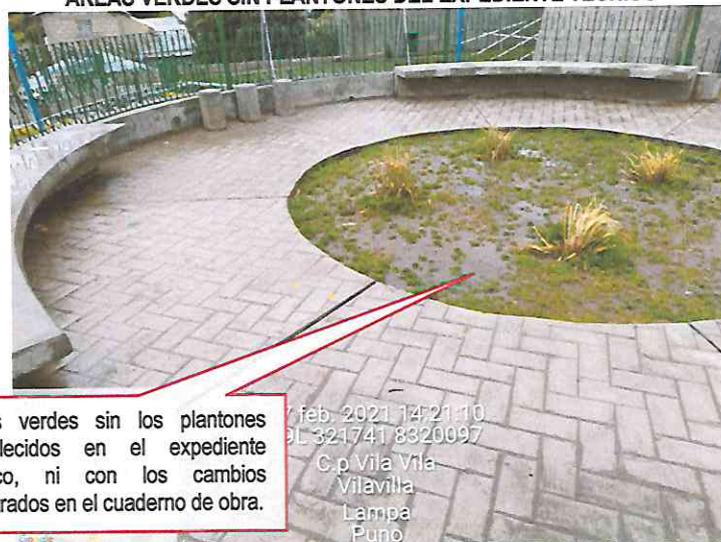
IMAGEN N° 5
ÁREAS VERDES SIN PLANTONES DEL EXPEDIENTE TÉCNICO

Descripcion: Imagen del 17 de febrero de 2021 a las 14:21 pm, donde se observa que no se instalaron los plantones establecidos en el expediente técnico en Parque N°1.
Elaborado por: Comisión de Control.

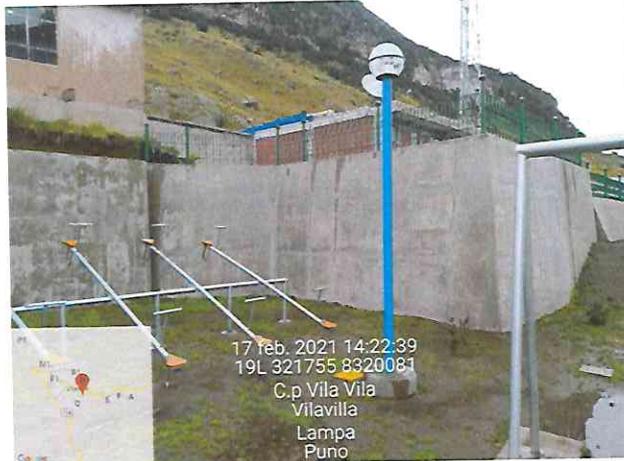
IMAGEN N° 6
MUROS DE CONCESIÓN SIN JUNTAS DE DILATACIÓN NI SISTEMAS DE DRENAJE

- d) La comisión de control, observó que los muros de concesión no cuentan con las juntas de dilatación, ni cuentan con un adecuado sistema de drenaje, lo que ocasionaría la acumulación de presión y esfuerzos sobre el mencionado muro.

Descripción: Imagen del 17 de febrero de 2021 a las 14:22 pm, se observa que los muros de contención del parque n.º1, no cuentan con juntas de dilatación ni con un sistema de drenaje.
Elaborado por: Comisión de Control.

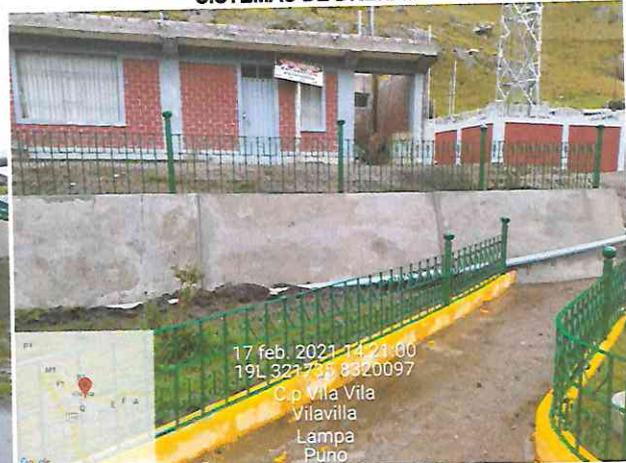
IMAGEN N° 7
MUROS DE CONCESIÓN SIN JUNTAS DE DILATACIÓN NI SISTEMAS DE DRENAJE

Descripción: Imagen del 17 de febrero de 2021 a las 14:21 pm, se observa que los muros de contención del parque n.º1, no cuentan con juntas de dilatación ni con un sistema de drenaje.
Elaborado por: Comisión de Control.

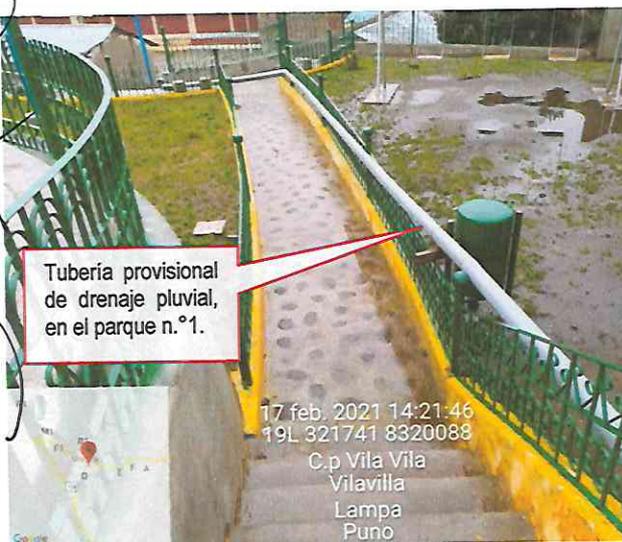
IMAGEN N° 8
EL PARQUE N°1, NO CUENTA CON UN SISTEMA DE DRENAJE

Tubería provisional de drenaje pluvial, en el parque n.º1.

Descripción: Imagen del 17 de febrero de 2021 a las 14:21 pm, muestra que el parque n.º1, no cuenta con adecuado sistema de drenaje pluvial.
Elaborado por: Comisión de Control.

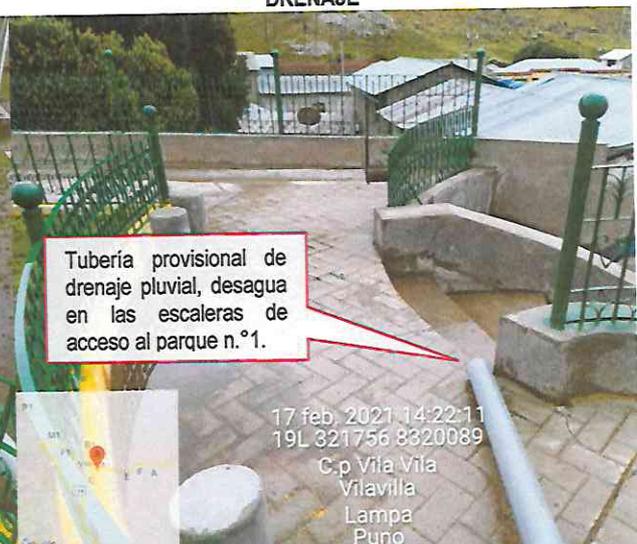
IMAGEN N° 9
EL PARQUE N°1, NO CUENTA CON UN SISTEMA DE DRENAJE

Tubería provisional de drenaje pluvial, desagua en las escaleras de acceso al parque n.º1.

Descripción: Imagen del 17 de febrero de 2021 a las 14:22 pm, muestra que el parque n.º1, no cuenta con adecuado sistema de drenaje pluvial.
Elaborado por: Comisión de Control.

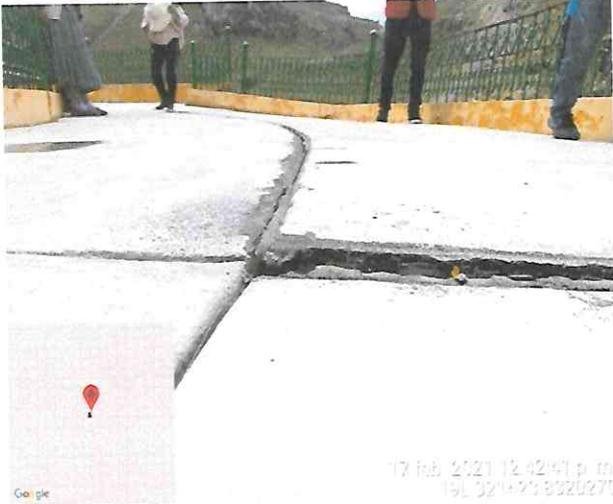
IMAGEN N° 10
ASENTAMIENTO DE PISOS

- a) Se observó que el piso de concreto $f_c=175\text{kg/cm}^2$ $e=0.10\text{m}$, presenta asentamientos diferenciales, situación que puede generar el deterioro prematuro del dicho pavimento, y accidentes en los visitantes al parque, tal como se muestra en las siguientes imágenes:

Descripcion: Imagen del 17 de febrero de 2021 a las 12:42 pm, donde se muestra que los pisos de concreto del parque n.º2, se han asentado.
Elaborado por: Comisión de Control.

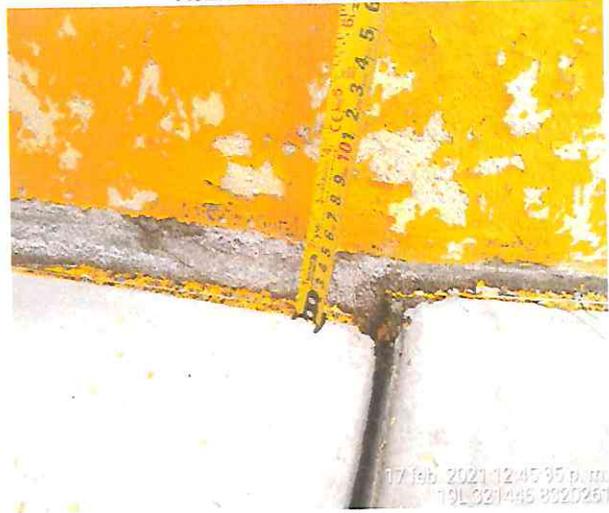
IMAGEN N° 11
ASENTAMIENTO DE PISOS

Descripcion: Imagen del 17 de febrero de 2021 a las 12:45 pm, donde se muestra que los pisos de concreto del parque n.º2, se han asentado.
Elaborado por: Comisión de Control.

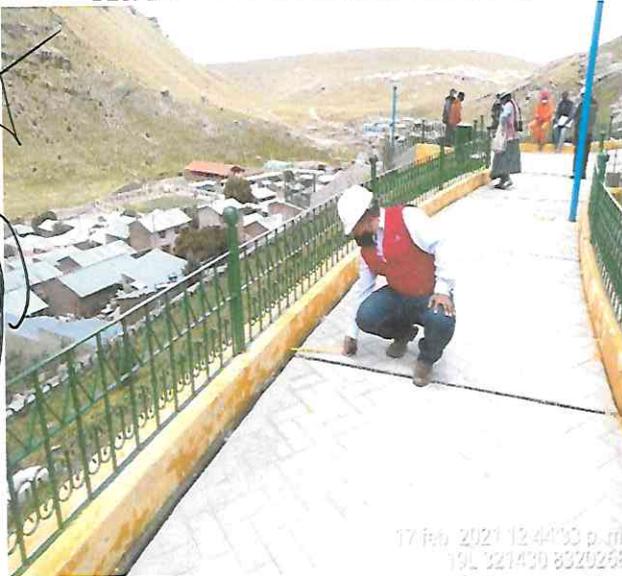
IMAGEN N° 12
DESPLAZAMIENTO DE SARDINELES Y REJAS

- b) Se observó que los sardineles, presentan desplazamiento lateral conjuntamente con los muros de contención de concreto, ocasionando en aumento en el ancho de las juntas de dilatación y el asentamiento diferencial en los pisos:

Descripcion: Imagen del 17 de febrero de 2021 a las 12:44 pm, se muestra que las juntas de dilatación del parque n.º2, aumentaron de ancho, debido al desplazamiento del muro de contencion.
Elaborado por: Comisión de Control.

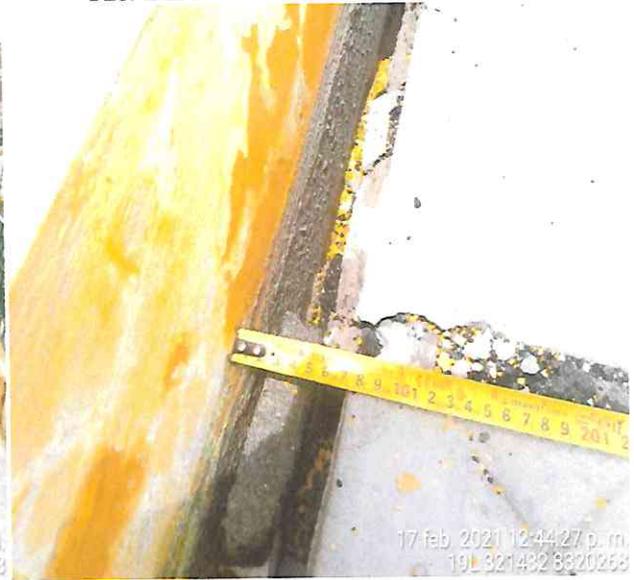
IMAGEN N° 13
DESPLAZAMIENTO DE SARDINELES Y REJAS

Descripcion: Imagen del 17 de febrero de 2021 a las 12:44 pm, se muestra que las juntas de dilatación del parque n.º2, aumentaron de ancho, debido al desplazamiento del muro de contencion.
Elaborado por: Comisión de Control.

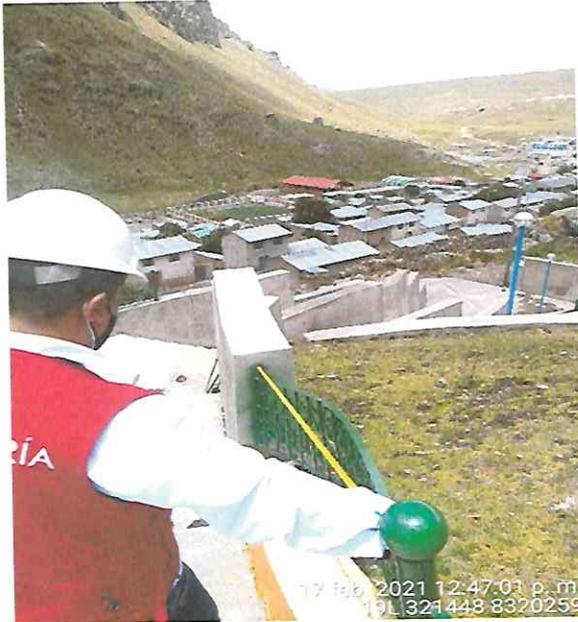
IMAGEN N° 14
DEFLEXIÓN LATERAL DE REJAS METÁLICAS

Descripción: Imagen del 17 de febrero de 2021 a las 12:47 pm, muestra que las rejas metálicas del parque n.º2, presenta una deflexión lateral.
Elaborado por: Comisión de Control.

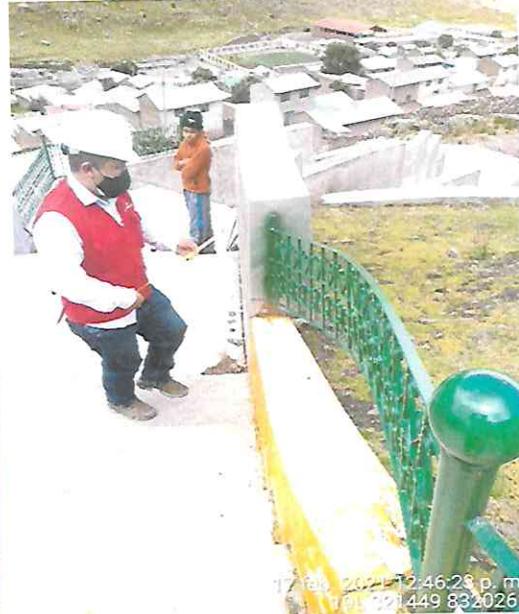
IMAGEN N° 15
DEFLEXIÓN LATERAL DE REJAS METÁLICAS

Descripción: Imagen del 17 de febrero de 2021 a las 12:46 pm, muestra que las rejas metálicas del parque n.º2, presenta una deflexión lateral.
Elaborado por: Comisión de Control.

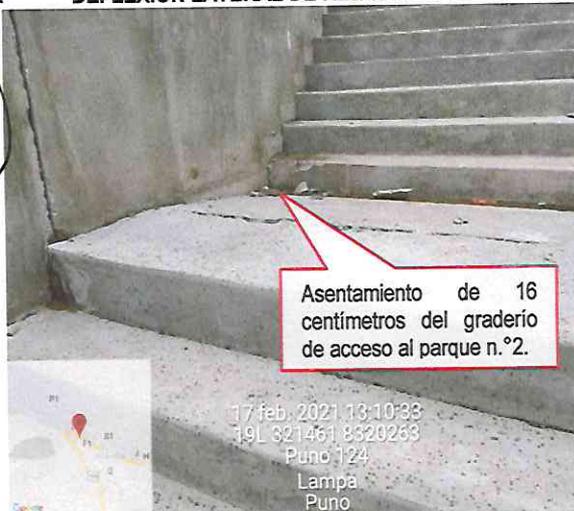
IMAGEN N° 16
DEFLEXIÓN LATERAL DE REJAS METÁLICAS

- c) Se observó que los graderíos de la parte inferior del parque presentan asentamientos, producidos por el desplazamiento del suelo de sustentación, lo que ha ocasionado el fisuramiento de las escaleras, drenaje pluvial y los descansos, tal como se muestra en las siguientes imágenes:

Asentamiento de 16 centímetros del graderío de acceso al parque n.º2.

Descripción: Imagen del 17 de febrero de 2021 a las 13:10 pm, muestra el asentamiento de 16 centímetros del graderío de acceso al parque n.º2.
Elaborado por: Comisión de Control.

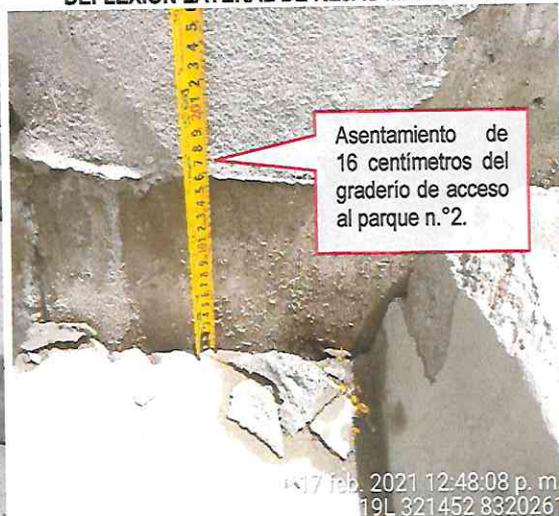
IMAGEN N° 17
DEFLEXIÓN LATERAL DE REJAS METÁLICAS

Asentamiento de 16 centímetros del graderío de acceso al parque n.º2.

Descripción: Imagen del 17 de febrero de 2021 a las 12:48 pm, muestra el asentamiento de 16 centímetros del graderío de acceso al parque n.º2.
Elaborado por: Comisión de Control.

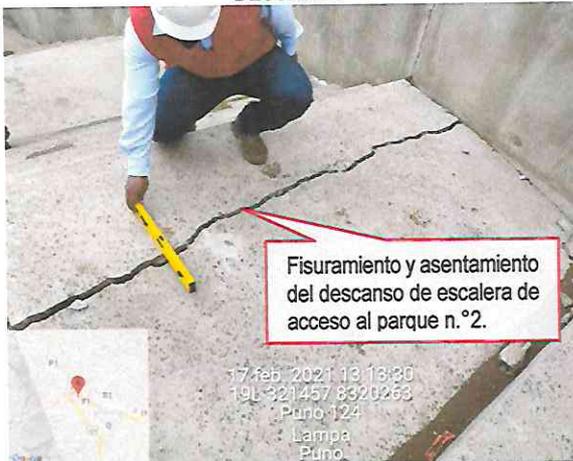
IMAGEN N° 18
ASENTAMIENTO DE ESCALERAS Y FISURAMIENTO DE DESCANSO

Descripcion: Imagen del 17 de febrero de 2021 a las 13:13 pm, muestra el fisuramiento del descanso de escalera de acceso al parque n.º2.
Elaborado por: Comisión de Control.

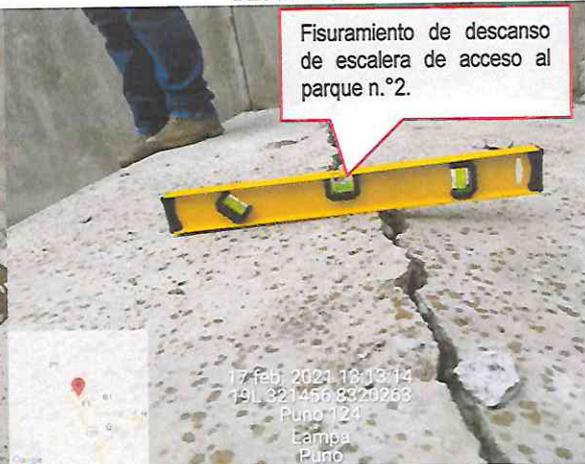
IMAGEN N° 19
ASENTAMIENTO DE ESCALERAS Y FISURAMIENTO DE DESCANSO

Descripcion: Imagen del 17 de febrero de 2021 a las 13:13 pm, muestra el fisuramiento del descanso de escalera de acceso al parque n.º2.
Elaborado por: Comisión de Control.

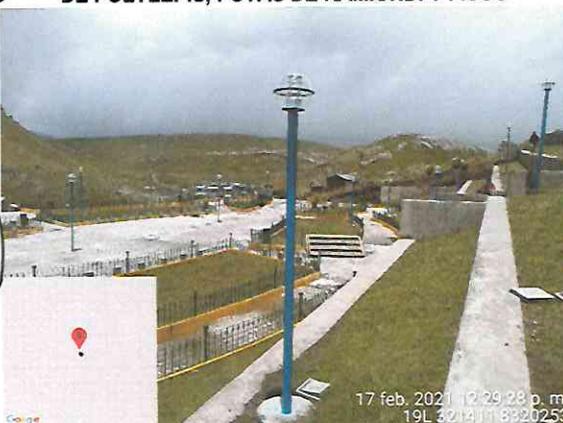
IMAGEN N° 20
NO SE EJECUTÓ LA INSTALACIÓN DE LOS PLANTONES DE POLYLEPIS, PUYAS DE RAIMONDI Y FICUS

- d) Se verificó que el contratista no ejecutó el sembrado de los plantones de Polylepis, Puyas de Raymondi y Ficus, establecidas en el expediente técnico, asimismo no se evidencia la instalación de un sistema de riego, tal como se muestra en las siguientes imágenes:

Descripcion: Imagen del 17 de febrero de 2021 a las 12:29 pm, muestra que no se instalaron los plantones de polylepis, puyas de raimondi y ficus en el parque n.º2.
Elaborado por: Comisión de Control.

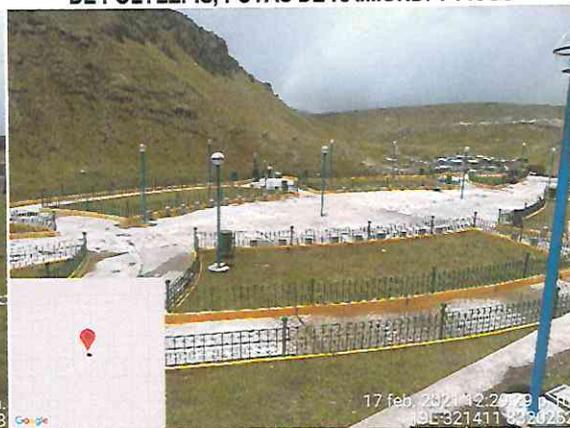
IMAGEN N° 21
NO SE EJECUTÓ LA INSTALACIÓN DE LOS PLANTONES DE POLYLEPIS, PUYAS DE RAIMONDI Y FICUS

Descripcion: Imagen del 17 de febrero de 2021 a las 12:29 pm, muestra que no se instalaron los plantones de polylepis, puyas de raimondi y ficus en el parque n.º2.
Elaborado por: Comisión de Control.

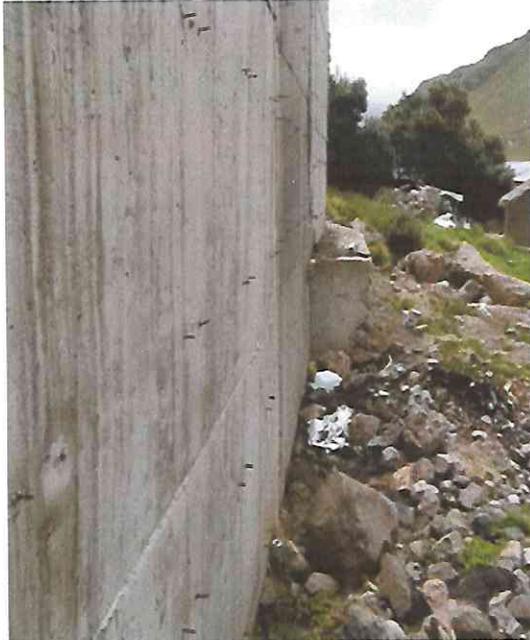
IMAGEN N° 22
MUROS DE CONTENCIÓN DE CONCRETO
DESPLOMADOS

- e) Se observó que los muros de contención de concreto, presentan fallas por deslizamiento y giro, lo que ocasionó su desplome⁵, verificándose una inclinación en relación con la parte superior de 10 centímetros a 12 centímetros, situación que podría generar el volteo del muro de contención y la afectación de viviendas aledañas poniendo en riesgo la vida de los pobladores de la zona afectada.

Descripción: Imagen del 17 de febrero de 2021 a las 12:40 pm donde se muestra que los muros de contención de concreto del parque n.º2, están desplomados.
Elaborado por: Comisión de Control.

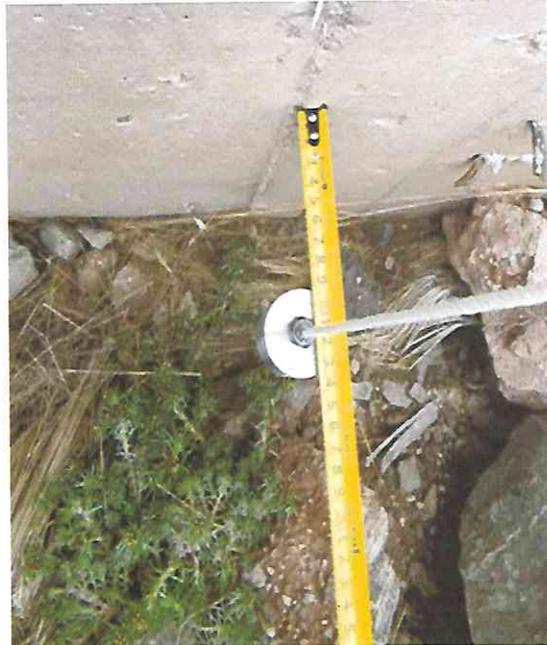
IMAGEN N° 23
MUROS DE CONTENCIÓN DE CONCRETO
DESPLOMADOS

Descripción: Imagen del 17 de febrero de 2021 a las 12:43 pm donde se muestra que los muros de contención de concreto del parque n.º2, están desplomados.
Elaborado por: Comisión de Control.

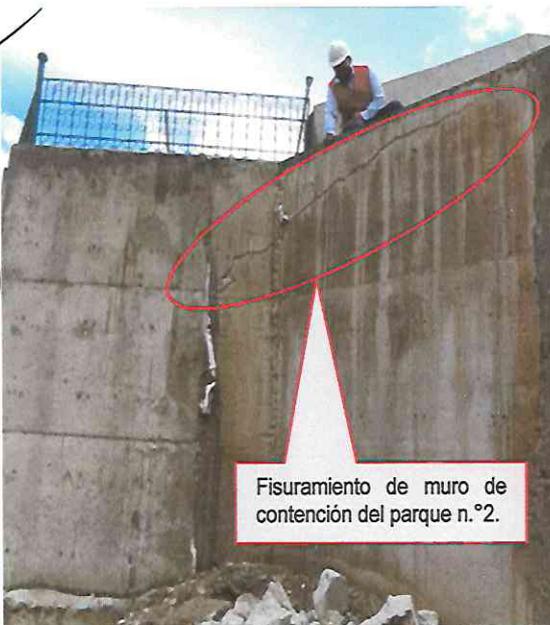
IMAGEN N° 24
MUROS DE CONTENCIÓN DE CONCRETO
DESPLOMADOS

Descripción: Imagen del 17 de febrero de 2021 a las 12:40 pm donde se muestra que los muros de contención de concreto desplomados y fisurados del parque n.º2, están desplomados.
Elaborado por: Comisión de Control.

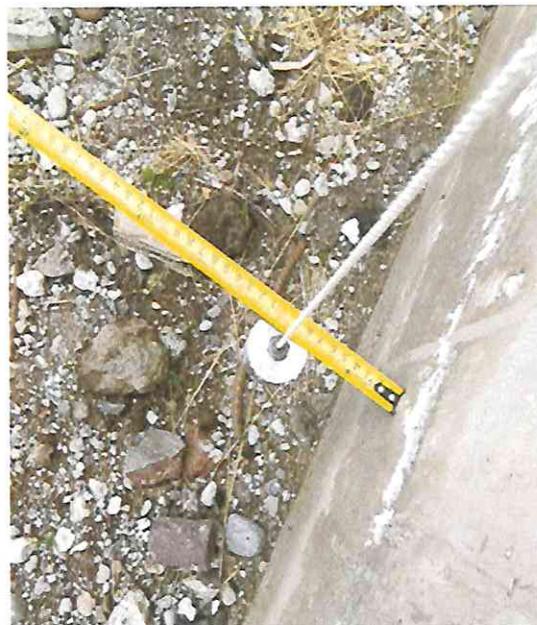
IMAGEN N° 25
MUROS DE CONTENCIÓN DE CONCRETO
DESPLOMADOS

Descripción: Imagen del 17 de febrero de 2021 a las 12:45 pm donde se muestra que los muros de contención de concreto del parque n.º2, están desplomados.
Elaborado por: Comisión de Control.

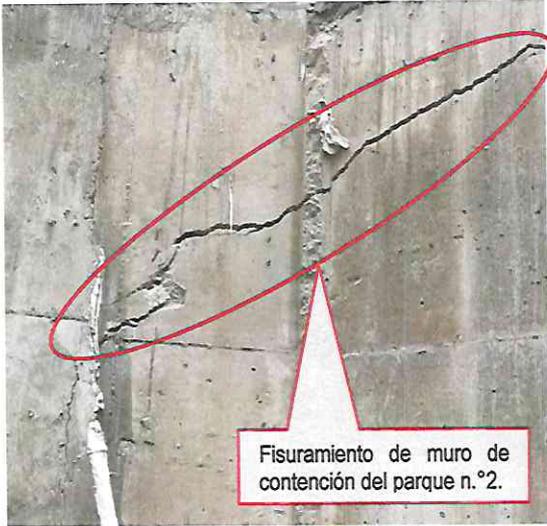
IMAGEN N° 26
MUROS DE CONTENCIÓN DE CONCRETO
DESPLOMADOS Y FISURADOS

Fisuramiento de muro de contención del parque n.º2.

Descripción: Imagen del 17 de febrero de 2021 a las 12:40 pm donde se muestra que los muros de contención de concreto desplomados y fisurados del parque n.º2, están desplomados.
Elaborado por: Comisión de Control.

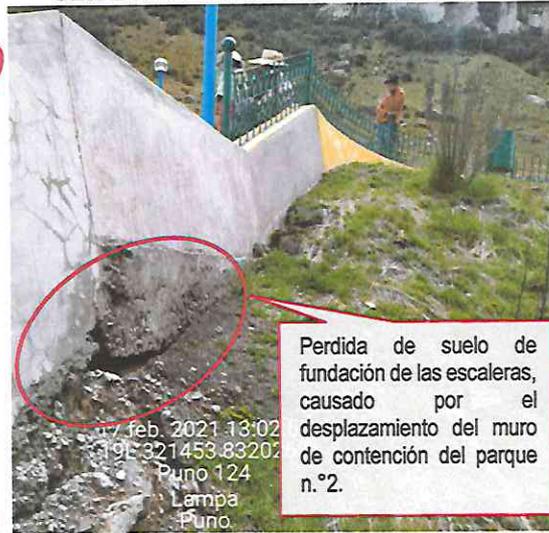
IMAGEN N° 27
PERDIDA DE SUELO DE FUNDACIÓN DE LAS
ESCALERAS, OCASIONADO POR EL
DESPLAZAMIENTO DEL MURO DE CONCESIÓN

Perdida de suelo de fundación de las escaleras, causado por el desplazamiento del muro de contención del parque n.º2.

Descripción: Imagen del 17 de febrero de 2021 a las 12:45 pm, muestra la pérdida del suelo de fundación de la escalera de acceso al parque n.º2.
Elaborado por: Comisión de Control.

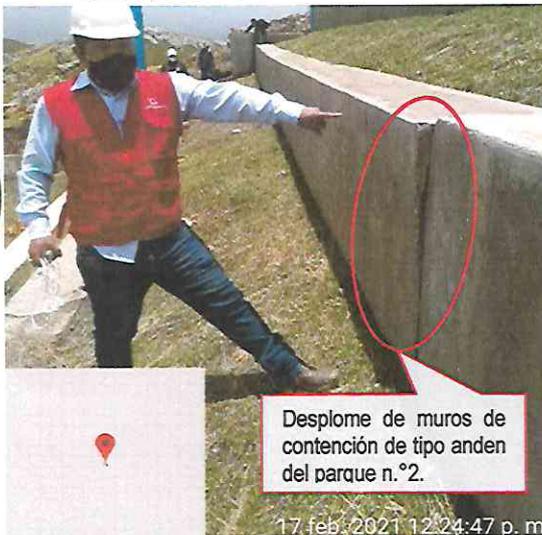
IMAGEN N° 28
DESPLAZAMIENTO DE MURO DE CONTENCIÓN TIPO
ANDEN, DESPLOME DE 8 CENTÍMETROS

f) Se observó que los muros de contención de concreto ciclópeo (andenes), presentan fallas por deslizamiento y pérdida de suelo de fundación, situación podría generar el volteo de los mencionados muros, afectando la seguridad de los visitantes al parque, tal como se muestra en las siguientes imágenes:

Desplome de muros de contención de tipo anden del parque n.º2.

Descripción: Imagen del 17 de febrero de 2021 a las 12:40 pm, muestra que los muros de contención de tipo anden del parque n.º2, están desplomados y fisurados.
Elaborado por: Comisión de Control.

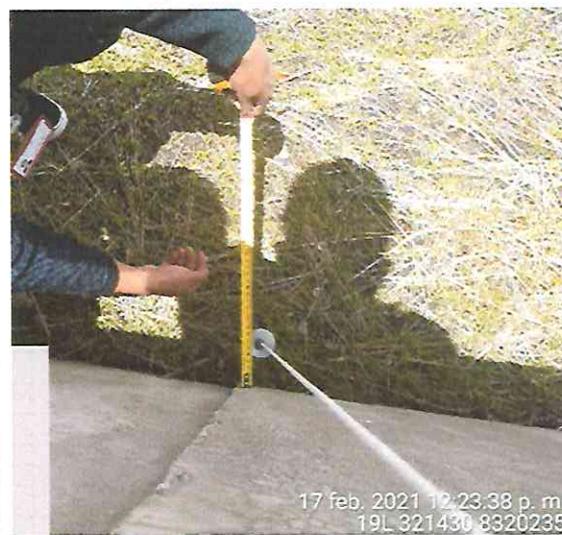
IMAGEN N° 29
DESPLAZAMIENTO DE MURO DE CONTENCIÓN TIPO
ANDEN, DESPLOME DE 8 CENTÍMETROS

Descripción: Imagen del 17 de febrero de 2021 a las 12:38 pm, muestra que los muros de contención de tipo anden del parque n.º2, están desplomados y fisurados.
Elaborado por: Comisión de Control.

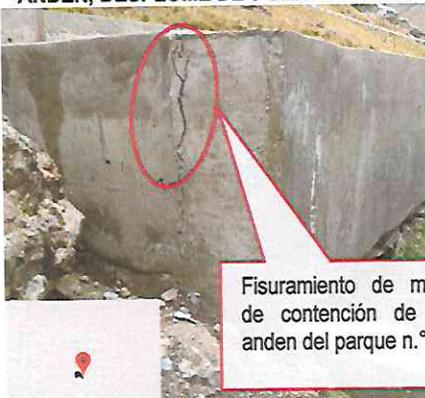
IMAGEN N° 30
DESPLAZAMIENTO DE MURO DE CONTENCIÓN TIPO ANDEN, DESPLOME DE 8 CENTÍMETROS

Fisuramiento de muros de contención de tipo anden del parque n.º2.

Descripción: Imagen del 17 de febrero de 2021 a las 12:40 pm, se muestra que los muros de contención de tipo anden de concreto del parque n.º2, están desplomados y fisurados.
Elaborado por: Comisión de Control.

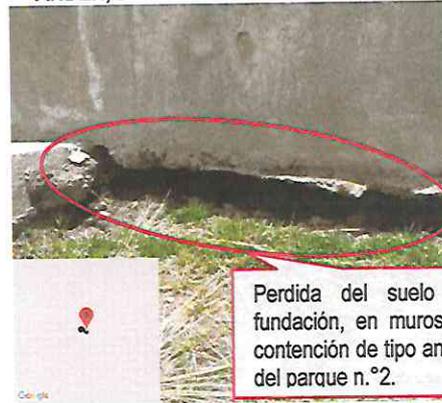
IMAGEN N° 31
DESPLAZAMIENTO DE MURO DE CONTENCIÓN TIPO ANDEN, DESPLOME DE 8 CENTÍMETROS

Perdida del suelo de fundación, en muros de contención de tipo anden del parque n.º2.

Descripción: Imagen del 17 de febrero de 2021 a las 12:40 pm donde se muestra que los muros de contención de tipo anden de concreto del parque n.º2, presentan pérdida suelo de fundación.
Elaborado por: Comisión de Control.

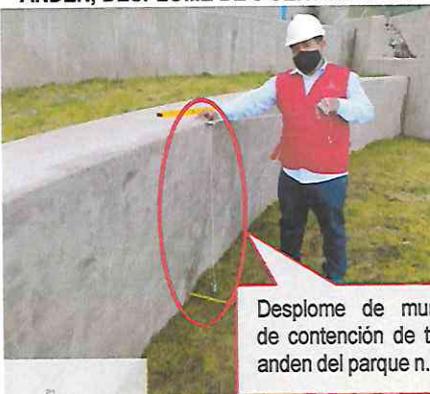
IMAGEN N° 32
DESPLAZAMIENTO DE MURO DE CONTENCIÓN TIPO ANDEN, DESPLOME DE 8 CENTÍMETROS

Desplome de muros de contención de tipo anden del parque n.º2.

Descripción: Imagen del 17 de febrero de 2021 a las 12:40 pm, muestra que los muros de contención de tipo anden del parque n.º2, están desplomados en 15 centímetros y fisurados, obra visitada.
Elaborado por: Comisión de Control.

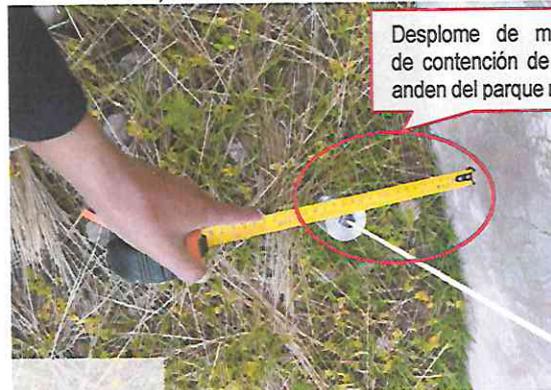
IMAGEN N° 33
DESPLAZAMIENTO DE MURO DE CONTENCIÓN TIPO ANDEN, DESPLOME DE 8 CENTÍMETROS

Desplome de muros de contención de tipo anden del parque n.º2.

Descripción: Imagen del 17 de febrero de 2021 a las 12:40 pm, donde se muestra que los muros de contención de tipo anden del parque n.º2, tienen un desplome de 15 centímetros.
Elaborado por: Comisión de Control.

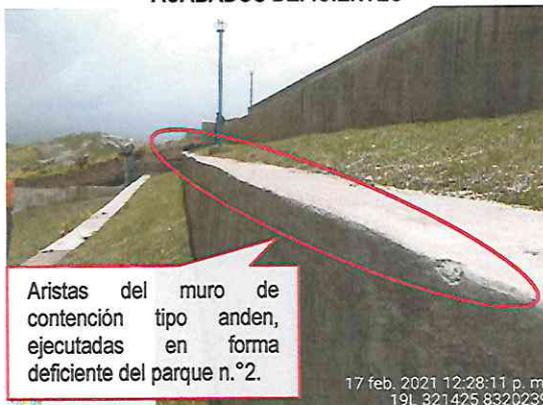
IMAGEN N° 34
MUROS DE CONTENCIÓN TIPO ANDEN CON ACABADOS DEFICIENTES

Aristas del muro de contención tipo anden, ejecutadas en forma deficiente del parque n.º2.

Descripción: Imagen del 17 de febrero de 2021 a las 12:28 pm, muestra que las aristas del muro de contención tipo anden, fueron ejecutadas en forma deficiente del parque n.º2.
Elaborado por: Comisión de Control.

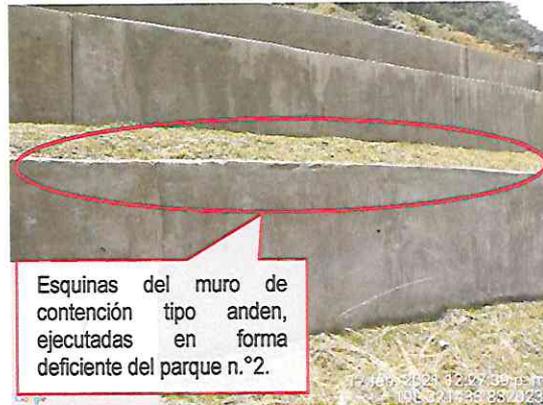
IMAGEN N° 35
MUROS DE CONTENCIÓN TIPO ANDEN CON ACABADOS DEFICIENTES

Esquinas del muro de contención tipo anden, ejecutadas en forma deficiente del parque n.º2.

Descripción: Imagen del 17 de febrero de 2021 a las 12:27 pm, muestra que las aristas del muro de contención tipo anden, fueron ejecutadas en forma deficiente del parque n.º2.
Elaborado por: Comisión de Control.

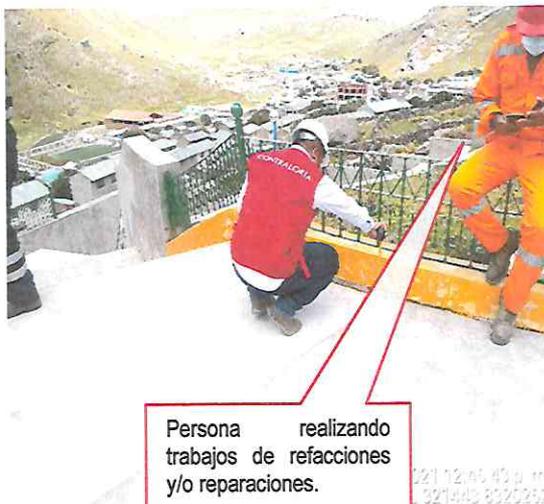
IMAGEN N° 36
MUROS DE CONTENCIÓN DE CONCRETO DESPLOMADOS Y FISURADOS

Persona realizando trabajos de refacciones y/o reparaciones.

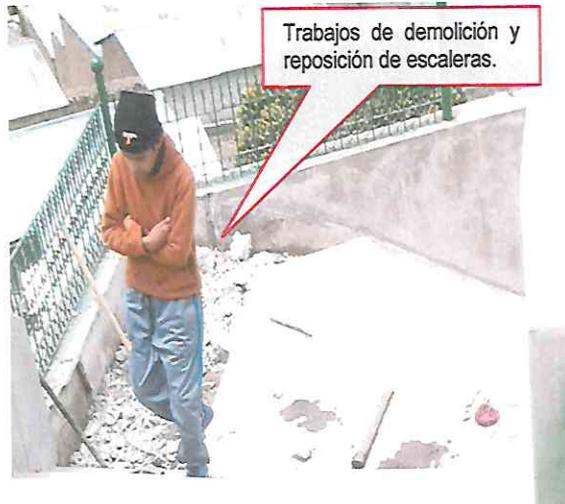
IMAGEN N° 37
PERDIDA DE SUELO DE FUNDACIÓN DE LAS ESCALERAS, OCASIONADO POR EL DESPLAZAMIENTO DEL MURO DE CONCESIÓN

Trabajos de demolición y reposición de escaleras.
