INFORME DE HITO DE CONTROL
N° 027-2021-OCI/0476-SCC

**“REHABILITACIÓN DE LA INFRAESTRUCTURA DE LA
INSTITUCIÓN EDUCATIVA N° 110 CELSA FLORES
GONZALES DEL DISTRITO DE PAPAYAL, PROVINCIA DE
ZARUMILLA DEPARTAMENTO DE TUMBES”**

**HITO DE CONTROL N° 1 – EJECUCIÓN DE LA OBRA –
PRODUCTO INTERMEDIO N° 3**

**PERÍODO DE EVALUACIÓN DEL HITO DE CONTROL:
DEL 5 AL 23 DE AGOSTO DE 2021**

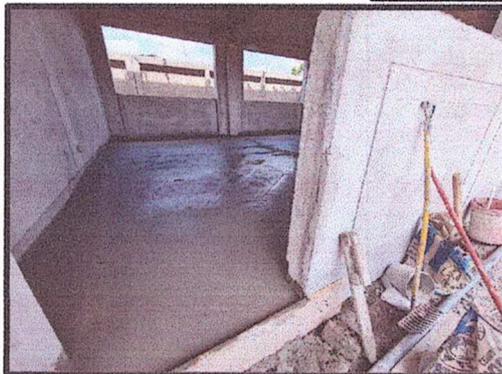
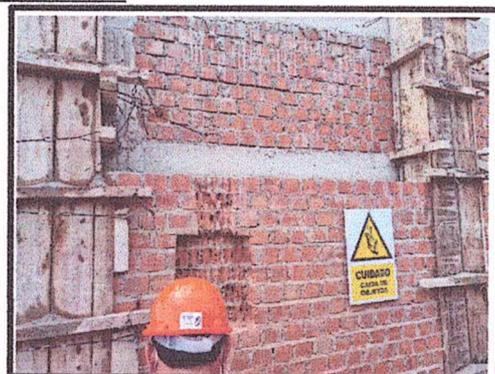
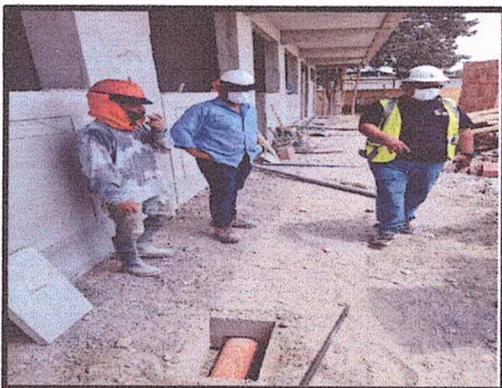
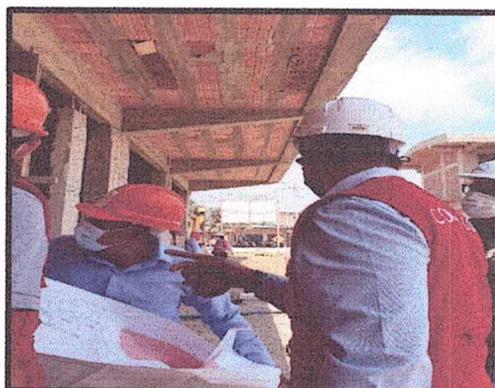
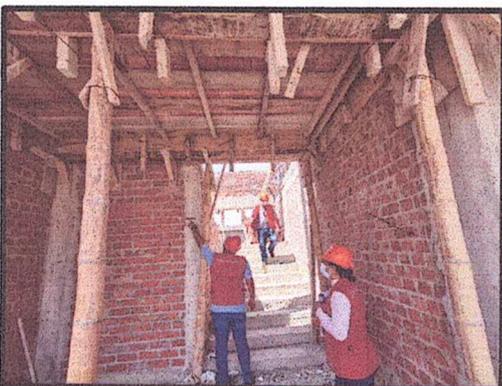
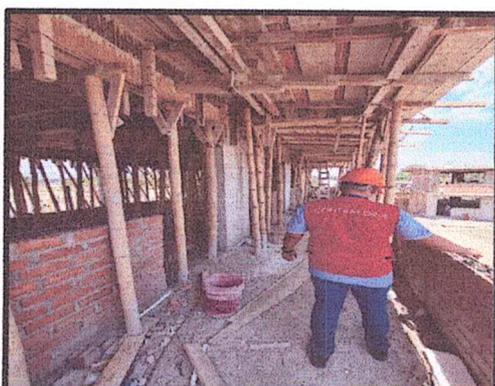
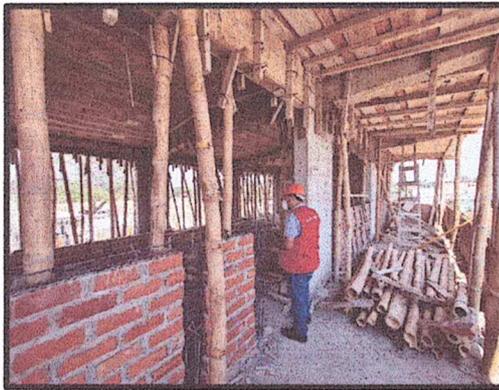
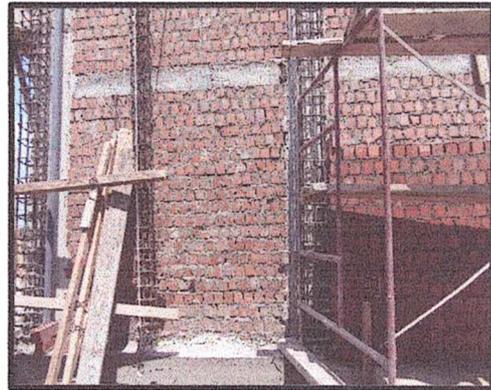
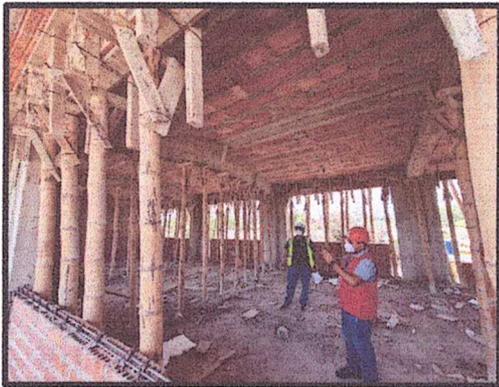
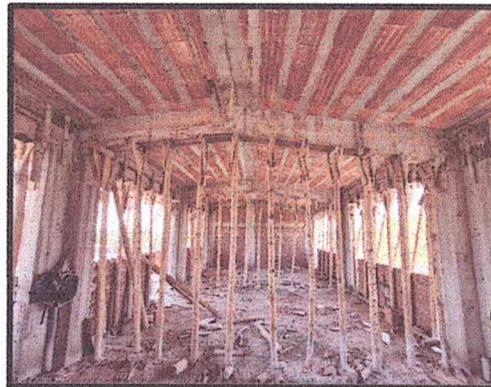
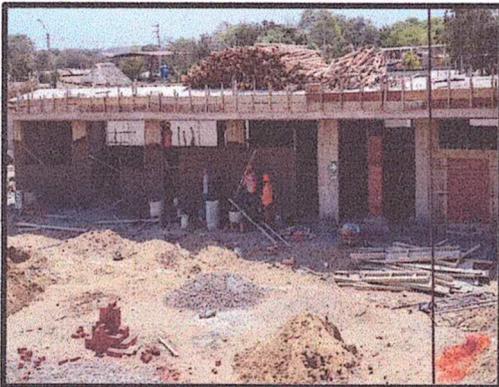
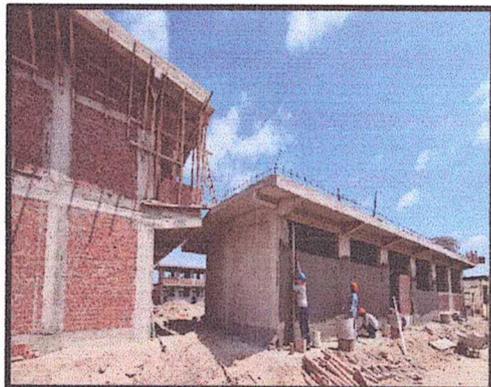
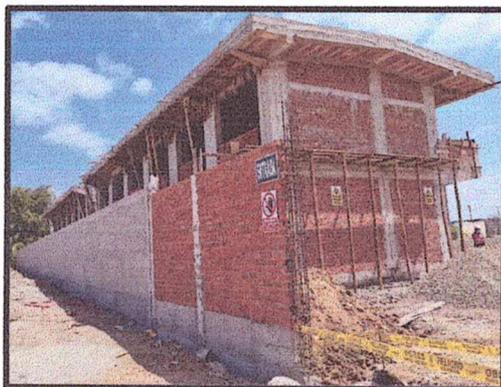
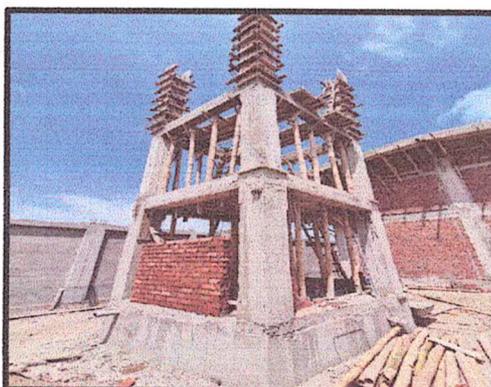
- (...)
2. El residente indicó que a la fecha de la visita la obra se encuentra con un avance acumulado al 61%.
 3. En el inicio de la visita, se constató que el Contratista venía ejecutando entre otros trabajos, el vaciado de columnas de concreto $F'c = 210 \text{ kg/cm}^2$ en el segundo nivel del pabellón correspondiente al Módulo I y II, vaciado de piso en el primer nivel del mismo pabellón.

4. En el SS. HH. Varones del Módulo I, se encontró la exposición del acero de refuerzo en la columna del tabique sin tarrajear; Asimismo se apreció que falta el tarrajeo de muros interiores en dicho ambiente, además de la instalación de los aparatos sanitarios y sus accesorios.

5. Se constató que falta el tarrajeo de derrames en puertas y ventanas (...)
 9. El Residente de Obra, indicó que en relación al Subpresupuesto de Instalaciones Eléctricas, los buzones de concreto aún no se habían puesto, habiéndose tendido solo la tubería, lo cual la comisión de control lo pudo corroborar al momento del recorrido de la presente visita; Sin embargo, se evidenció una (1) caja de concreto de desagüe afuera del aula pedagógica 04, la cual se encontraba a nivel se falso piso; así como un (1) buzón de concreto correspondiente al Subpresupuesto de Instalaciones Eléctricas, ubicado frente a escalera (entre módulo I y II) (...)

12. En el SS. HH. de discapacitados del módulo III – primer nivel, falta el asentado de ladrillo de un tercio (1/3) de la altura en muro posterior colindante al depósito de herramientas (Registro Fotográfico N° 44 adjunto); Como también falta el tarrajeo de cielo raso en todo el módulo III. Además, al continuar con el recorrido se presenció que una columna en la escalera entre los ejes (h y g) vista frontal, no estaba correctamente vaciada ya que tenía un corte a la mitad exponiendo el acero (Registro Fotográfico N° 46 adjunto).
Asimismo, en el segundo nivel de dicho modulo en el Aula de Innovación Pedagógica se evidenció que las vigas principales de (0.25m x 0.60m) – Según Plano E-14 “Losa Aligerada del Segundo Nivel del Módulo III, habían sido vaciadas, encontrándose aún encofradas (Registros Fotográficos N°s 47 y 48 adjunto), por lo que se procedió a realizar la consulta a los ingenieros residente y supervisor de obra, cuya respuesta fue que tenían 15 días de haberse realizado el vaciado y procedían a desencofrarlas el día 06 de agosto de 2021.

13. En cuanto al módulo IV – primer nivel, se verificó el Salón de Usos Múltiples (SUM), el cual ha sido tarrajado, apreciando que faltan los trabajos de asentado de ladrillo en dos muros en el ambiente del depósito. (Registro Fotográfico N° 50)
Referente al segundo nivel del presente modulo, se ingresó al Centro de Recursos Educativos, observando cangrejas en las viguetas del techo y algunos ladrillos de techo rotos (Registros Fotográficos N°s 52 y 53). En el área de circulación (parte exterior de dicho ambiente) se observó que faltan trabajos de tarrajeo en cielo raso.
En cuanto a este módulo estaría pendiente la continuación del vaciado de columnas de la escalera y el asentado de ladrillo para conformación de muros. (Registro Fotográfico N° 51)

14. Del recorrido efectuado a la obra, no se evidenciaron los trabajos de suministro y colocación de los tableros eléctricos ni de los conductores eléctricos. (Registros Fotográficos N° 9, 28, 37 y 38) (...)

16. Respecto al acabado del Cerco Perimétrico, se constató que existen algunos paños sin tarrajear (Ingresando – lado derecho e izquierdo). (Registros Fotográficos N° 63 y 64).

Tal como se puede apreciar en las tomas fotográficas, producto de la visita realizada por la Comisión de Control a la ejecución de la obra, se advierte un retraso en la obra; puesto que, se ha

revisado el expediente técnico de la obra y el cronograma valorizado, evidenciando que, al mes 6 (agosto), las partidas del sub presupuesto de Estructuras, deberían estar ejecutadas, puesto que el cronograma valorizado señala que debieron concluir con su ejecución en el mes 5 (julio), a excepción de las estructuras metálicas de la plataforma deportiva, cuya ejecución debería encontrarse en el mes 6; asimismo, en lo relacionado a las partidas del sub presupuesto de Arquitectura, sólo debería encontrarse en ejecución las partidas correspondientes a seguridad y salud, arcos metálicos, tarrajeo de cielo raso, pinturas, vidrios, limpieza y jardinería y carpintería metálica; así también, en relación a las partidas del sub presupuesto Instalaciones Sanitarias, deberían estar ejecutadas; así como, en el caso de las partidas del sub presupuesto de Instalaciones Eléctricas, los tableros eléctricos, también deberían estar ejecutados; sin embargo, tal como se ha evidenciado, al 5 de agosto de 2021, las partidas señaladas, aún no se han ejecutado.

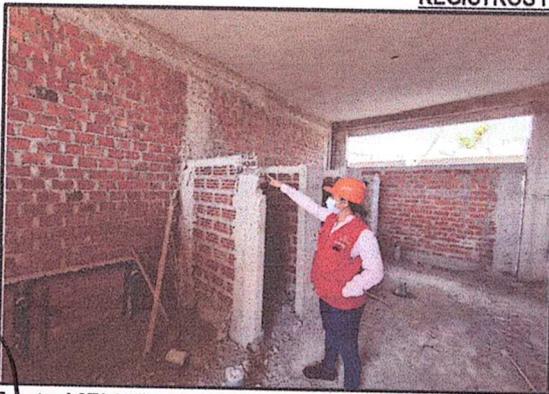
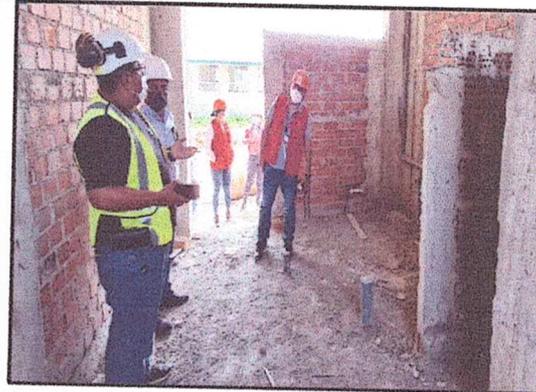
- En el SS. HH. Varones del Módulo I, se encontró la exposición del acero de refuerzo en la columna del tabique sin tarrajar; asimismo, se apreció que falta el tarrajeo de muros interiores en dicho ambiente, además de la instalación de los aparatos sanitarios y sus accesorios, tal como se muestra en los registros fotográficos siguientes:

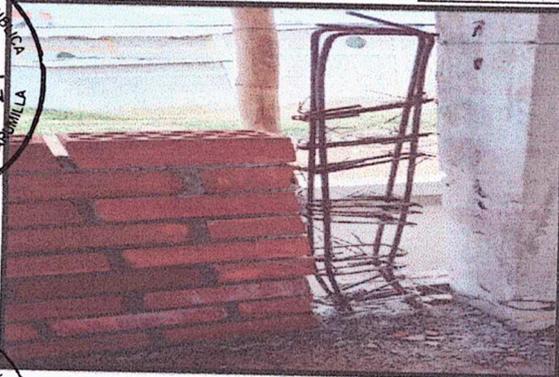
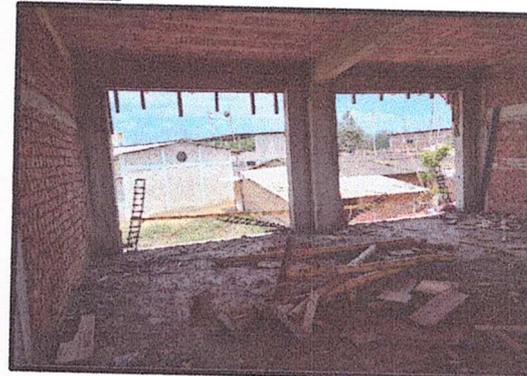
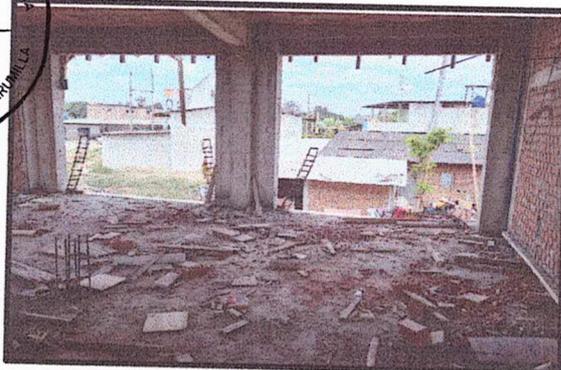
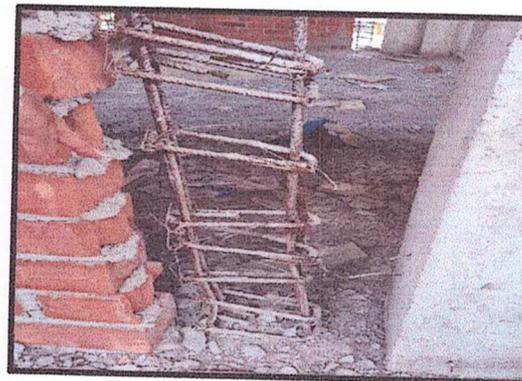
- En relación a las columnas de amarre de los Módulos I, II, III y IV se apreció que estas no se encuentran alineados con el asentado de ladrillo en los tabiques, lo que ha producido un grifado del acero longitudinal, estas columnas son para dar amarre en los tabiques, tal como se muestra en los registros fotográficos siguientes:

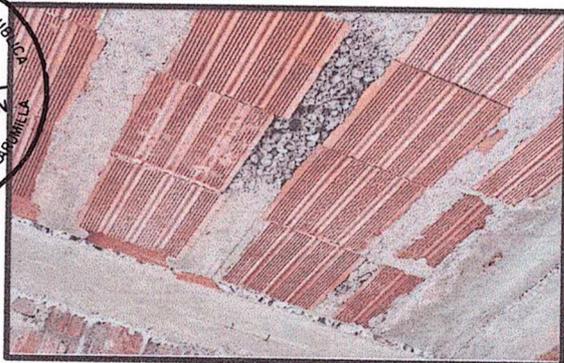
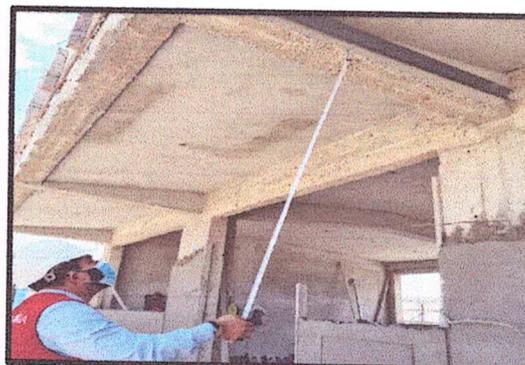
- Se pudo observar cangrejeras en las viguetas de losa aligerada, en el primer y segundo nivel de los módulos, evidenciándose en algunos casos exposición del acero de refuerzo, tal como se muestra en los registros fotográficos siguientes:

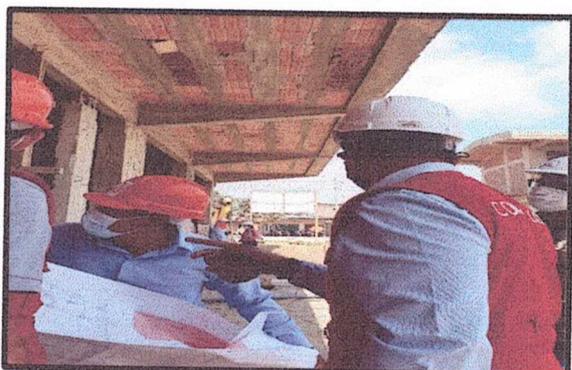
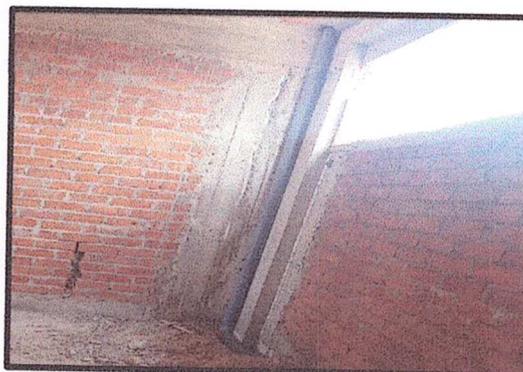
- En relación al módulo III – primer nivel, se encontraron unidades de albañilería en el techo, rotos y algunas unidades de ladrillo KK de 18 huecos en el techo (circulación); Además se apreció la tubería de drenaje pluvial en el ambiente del Archivo, lo cual faltaría vaciar la falsa columna, tal como se muestra en los registros fotográficos siguientes:

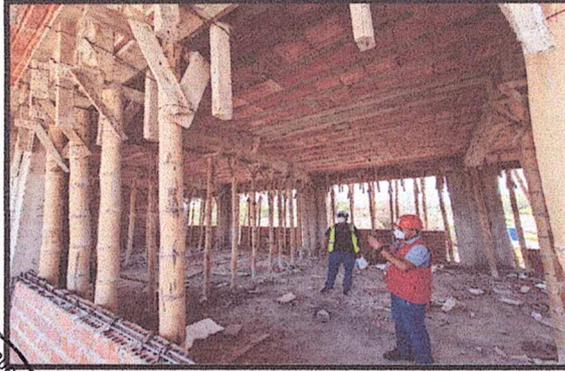
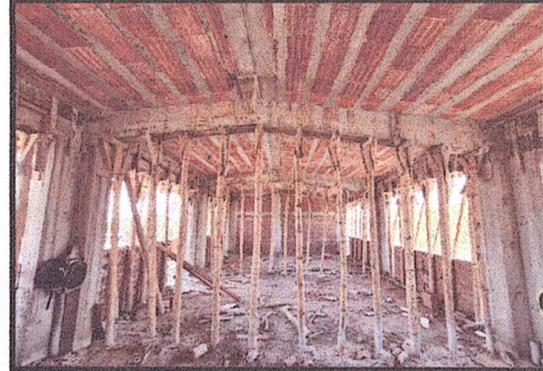
- Referente al segundo nivel del presente modulo, se ingresó al Centro de Recursos Educativos, observando cangrejeras en las viguetas del techo y algunos ladrillos de techo rotos, tal como se muestra en los registros fotográficos siguientes:

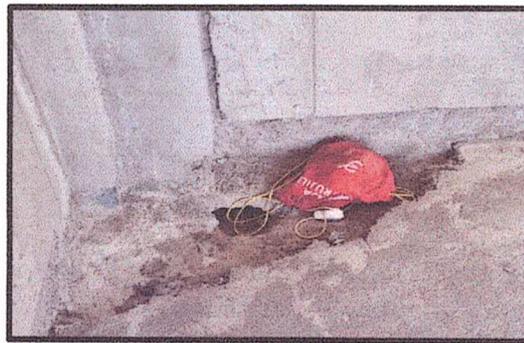
- En las aulas n.° 1 y 2 del primer nivel correspondientes al módulo II, se encontró un hueco en esquina posterior derecha para el drenaje pluvial.
