**INFORME DE HITO DE CONTROL  
N° 011-2021-OCI/0805-SCC**

**EJECUCIÓN DE LA ACTIVIDAD:  
“MANTENIMIENTO DE LA INFRAESTRUCTURA  
HIDRÁULICA E INSTALACIONES CONEXAS DEL CANAL  
PASTO GRANDE DEL PERPG, REGIÓN MOQUEGUA”**

**PERÍODO DE EVALUACIÓN DEL HITO DE CONTROL:  
DEL 1 DE AGOSTO AL 31 DE OCTUBRE DE 2021**

**MOQUEGUA, 13 DE DICIEMBRE DE 2021**

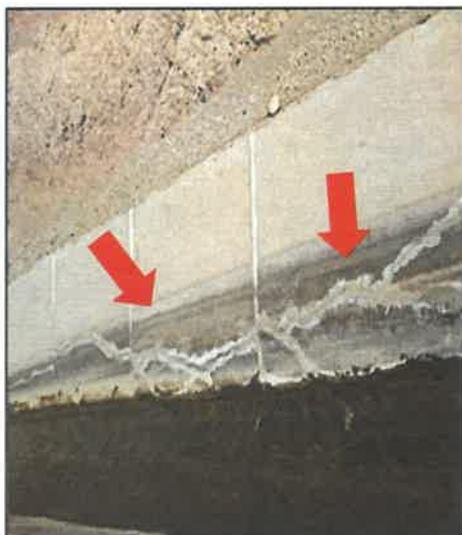
**Fotografía n.º 1:** Fisuras de los taludes del canal, reparadas mediante la utilización de concreto  $f_c=210$  kg/cm<sup>2</sup> y Sikadur 32, en la progresiva 24+580 del canal de Pasto Grande, en sector de San Antonio – Jahuay.

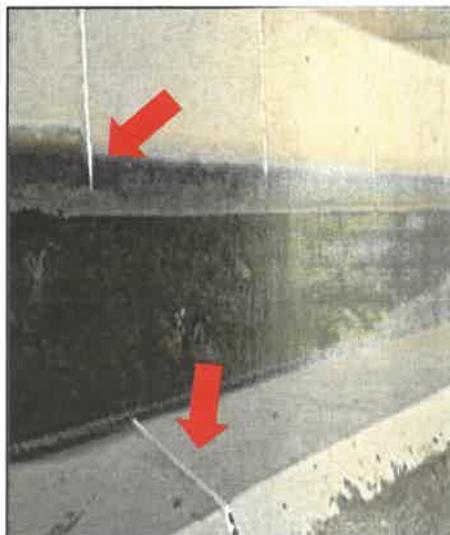
**Fotografía n.º 2:** Separación de las juntas de los paños de concreto con Sikadur 32, en la progresiva 23+815 del canal de Pasto Grande, en sector de San Antonio – Jahuay.
