INFORME DE ORIENTACIÓN DE OFICIO
N° 027-2021-OCI/2129-SOO

**EJECUCIÓN DE SALDO DE OBRA POR ADMINISTRACIÓN
DIRECTA: “CREACIÓN DE PAVIMENTO DE LA CALLE
CARLOS CASTAÑEDA CUADRA 01 Y CALLE CÉSAR
VALLEJO- PPJJ MICAELA BASTIDAS, DISTRITO DE JOSÉ
LEONARDO ORTIZ – CHICLAYO - LAMBAYEQUE”.**

**PERÍODO DE EVALUACIÓN:
DEL 26 DE AGOSTO AL 6 DE SETIEMBRE DE 2021**

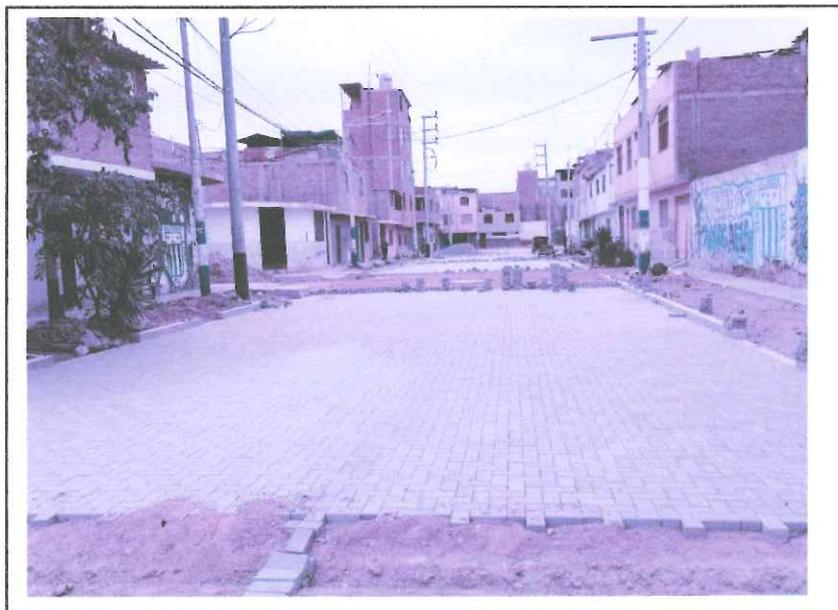
Imagen n.º 1

1.2. El proyecto no cuenta con cartel de obra.

1.01 cartel de identificación de la obra de 2.40X3.60 m del expediente técnico, hace mención a la colocación de un cartel de madera con planchas de triplay que debe estar ubicado en un lugar de fácil visibilidad; sin embargo, no se halló como en obra, tal como se muestra a continuación:

Ausencia del Cartel de Obra en una zona visible exterior a la obra

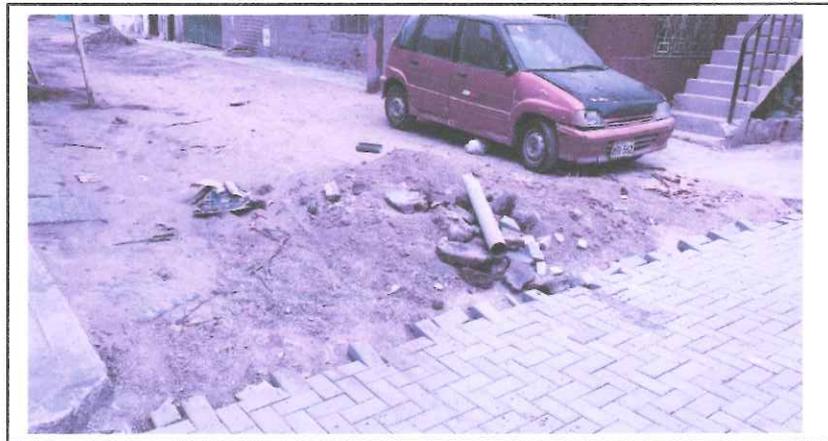
Se observa que falta colocar una cama de arena gruesa, que sirve como una base de apoyo de los adoquines, destinada a absorber sus diferencias de espesor debidas a la tolerancia de fabricación, de manera que éstos una vez compactados formen una superficie homogénea.

Imagen n.º 2
Se observa la falta de cama de arena gruesa según el expediente técnico

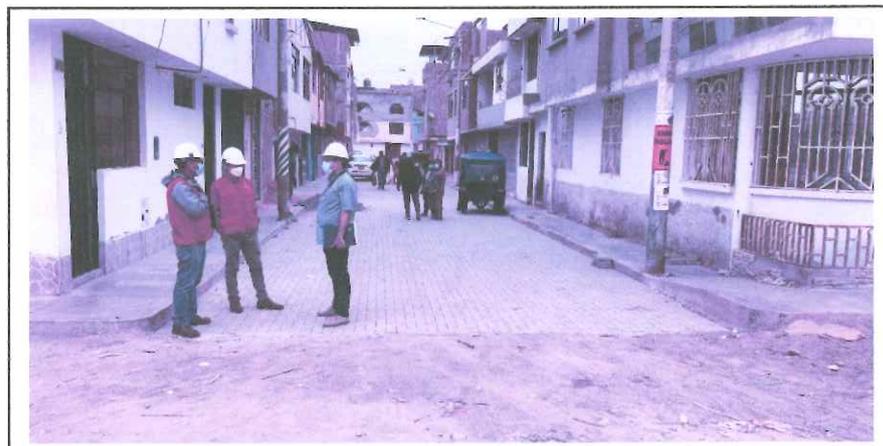
Se observa que no se ha realizado la compactación, confinamiento de adoquines de concreto y el sello arena fina del pavimento en la calle Carlos Castañeda, de acuerdo con los alineamientos y secciones indicados en las especificaciones técnicas indicadas.

Imagen n.º 3
Se observa la falta de compactación, confinamiento de adoquines de concreto y el sello arena fina según el expediente técnico

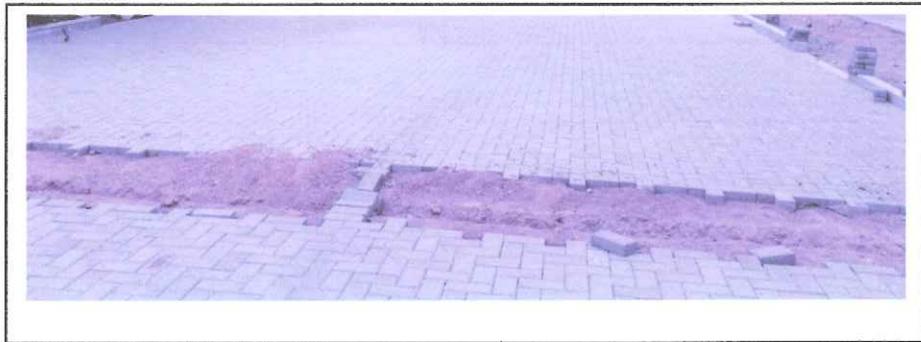
Imagen n.º 4

Se observa que no se ha realizado la construcción del sardinel de concreto de acuerdo a las dimensiones y alineamientos requeridos por los planos, para conformar los elementos estructurales de concreto.

Se observa la falta de construcción de sardinel sumergible para adoquines según el expediente técnico

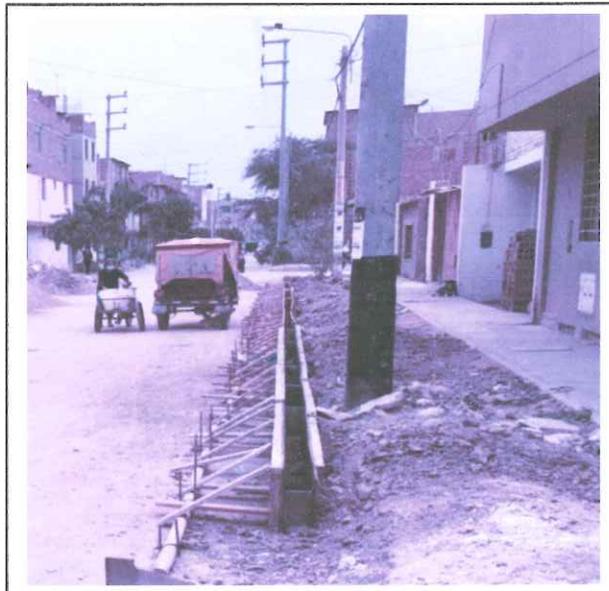
Imagen n.º 5

Se observa la falta de sardinel según el expediente técnico

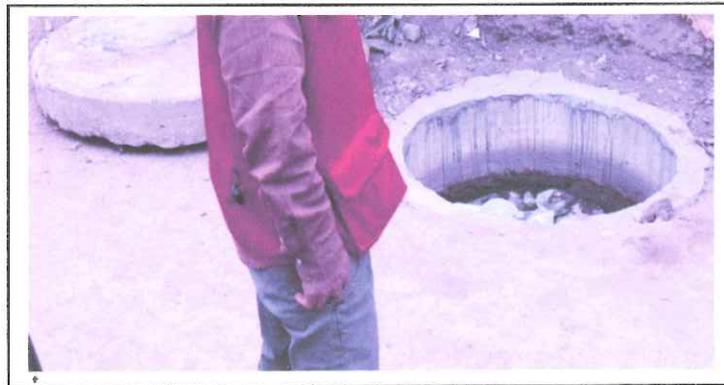
Imagen n.º 6

Se observa que existen trabajos inconclusos de confinamiento de buzones a lo largo de la calle Carlos Castañeda.

Se observa la falta de confinamiento de buzones según el expediente técnico

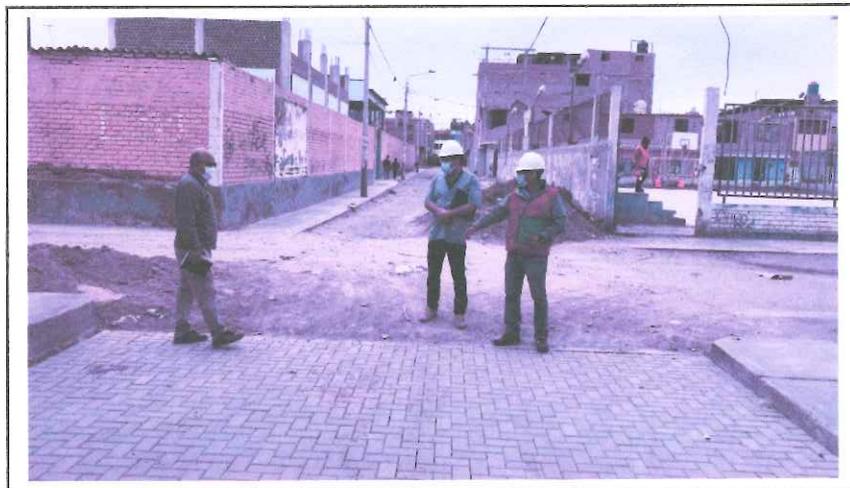
Imagen n.º 7

No existe en obra el pintado de señales de tránsito en borde de veredas, señales peatonales, señales de tránsito.

Se observa la falta de pintado de señales de tránsito en borde de veredas según el expediente técnico

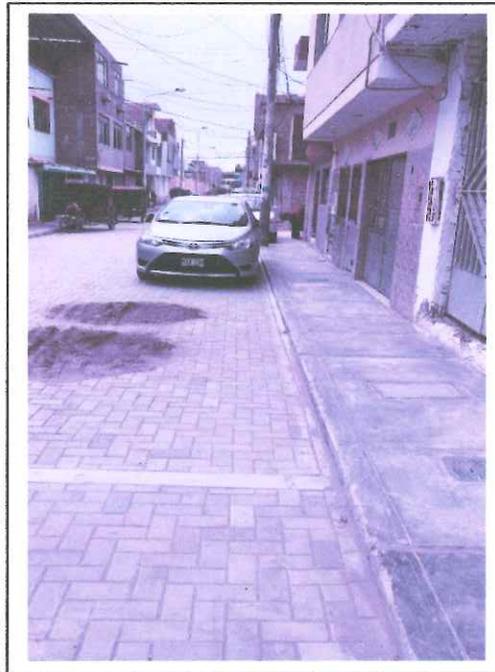
Imagen n.º 8

1.4. Se cubrió una caja de válvula de agua existente con adoquines de concreto en la calle Cesar Vallejo por la falta de dirección técnica.

Según lo evidenciado mediante el acta de inspección de obra n.º 001-2021-MDJLO/OCI-RYTD del 26 de agosto de 2021, se cubrió una caja de válvula de agua existente con adoquines de concreto en la calle Cesar Vallejo lo que perjudicaría el mantenimiento de la red de agua en la zona.

Se cubrió una caja de válvula de agua sin criterio técnico

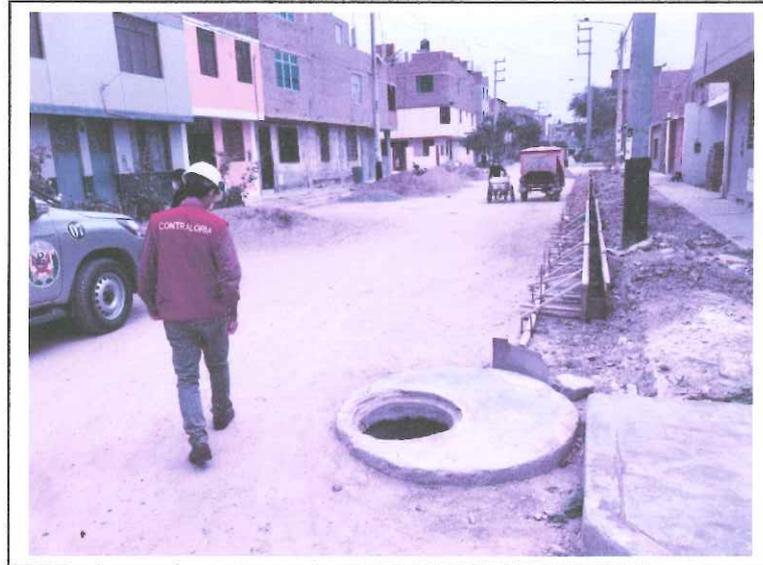
buzones, donde se advierte la falta de señalización en los sitios de riesgo ubicado en los buzones sin tapa de concreto, no habiéndose colocado señales de seguridad y advertencias que son exigidas normativamente, tal como se muestra a continuación:

Imagen n.º 9
Buzones sin tapa de concreto sin señales y/o advertencias de seguridad

Al respecto, la colocación adecuada de barreras y cintas de seguridad, deberían advertir de los riesgos existentes para los transeúntes o personal de ingreso no autorizado, evitándose posibles accidentes que pudieran afectar su integridad física y generar inconvenientes en la ejecución normal de la obra.
