**INFORME DE HITO DE CONTROL  
N° 022-2021-OCI/2901-SCC**

**“EJECUCIÓN Y SUPERVISIÓN DE LA OBRA:  
AMPLIACIÓN Y MEJORAMIENTO DEL SERVICIO DE AGUA  
POTABLE Y ALCANTARILLADO PARA LAS LOCALIDADES  
DE SAN LUIS Y PARTE BAJA DE BAGUA GRANDE,  
PROVINCIA DE UTCUBAMBA - AMAZONAS”**

**HITO DE CONTROL N° 1: EJECUCIÓN DE OBRA**

**PERÍODO DE EVALUACIÓN:  
DE 01 AL 30 DE NOVIEMBRE DE 2021**

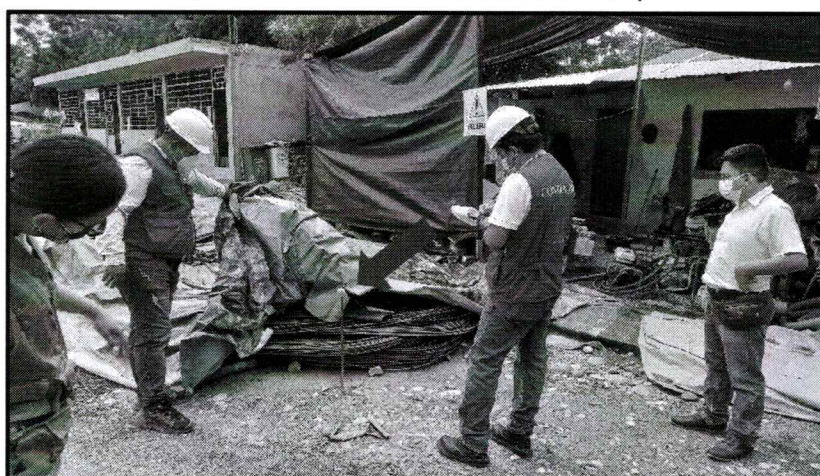
Imagen n.º 3

Sobre el particular, se dejó en constancia en el Acta de Visita de Control, del almacenamiento inadecuado de materiales de Obra, observando materiales como cemento y acero de construcción corrugado expuestos al posible contacto con la humedad del suelo e intemperie, situación que podría afectar la calidad de los mismo, y consecuentemente conllevar a afectar la durabilidad de la Obra, tal como se muestran en las siguientes imágenes:

Tomas fotográficas denotando acero de construcción corrugado  
Con presencia de Oxido almacenado a la intemperie

Al respecto, cabe precisar que el área destinada para almacén, el cual se encuentra dentro de la partida de construcción de campamento provisional, se evidencia déficit de distribución y acomodo de materiales; aunado a ello, las parihuelas donde se encuentra apilado el cemento presentan deflexiones por el peso de las bolsas, conllevando a que ello ocasione un posible contacto con la humedad y cause riesgo de humedecimiento y fraguado prematuro del mismo.

3.7.5 Las barras de **acero de refuerzo, alambre, tendones y ductos metálicos se almacenarán en un lugar seco, aislado del suelo y protegido de la humedad, tierra, sales, aceite y grasas.**

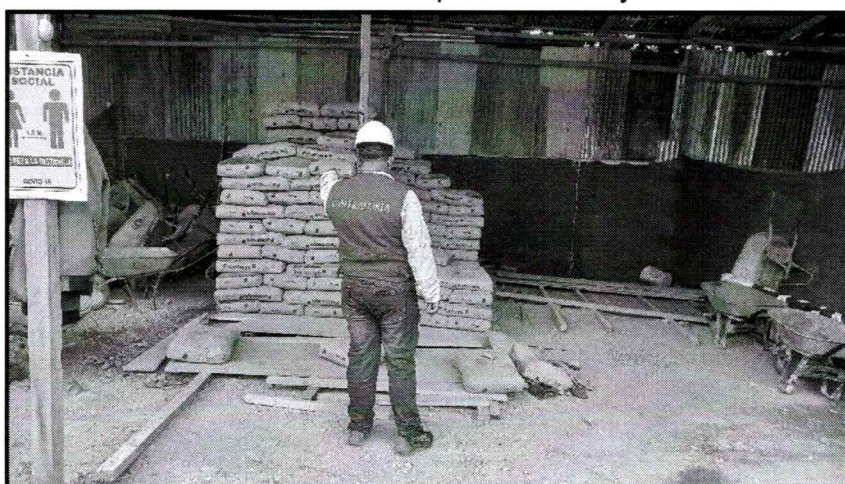
Imagen n.º 4

Vista frontal del almacén de cemento apilado en filas mayores a 10 bolsas

(b) El cemento en bolsas se almacenará en obra en un **lugar techado, fresco, libre de humedad**, sin contacto con el suelo. Se almacenará en **pilas de hasta 10 bolsas** y se cubrirá con material plástico u otros medios de protección.

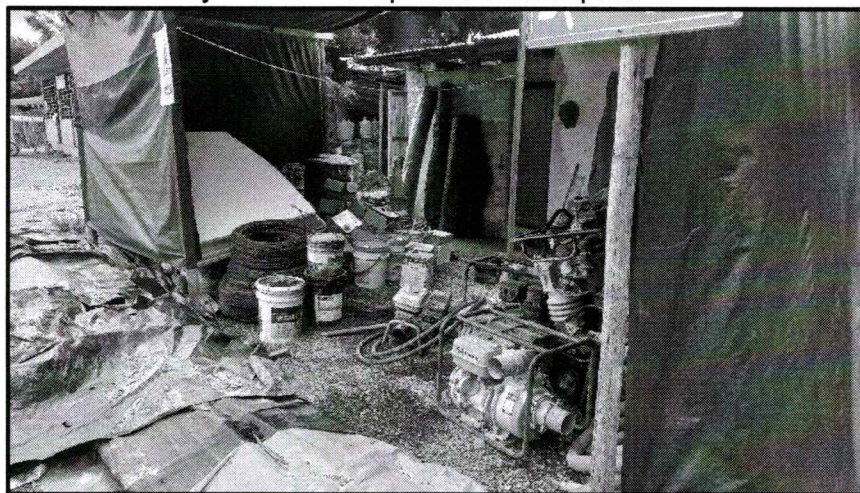
**Imagen n.º 5**

Asimismo, es de indicar que, se evidencia una carpa provisional de manto arpillera (costal), en donde se almacena los equipos livianos de obra, así como algunos materiales de construcción (alambre n.º 8), entre otros; cuya carpa no cubre toda el área para proteger a los equipos livianos y materiales almacenados en ella, generando el posible ingreso de aguas pluviales al interior de la carpa, conllevando al deterioro de los equipos que se encuentran almacenadas en ella, conforme se muestra en la siguiente imagen:

**Tomas fotográficas almacenamiento de equipos livianos y alambre n.º 8 expuestos a la intemperie.**

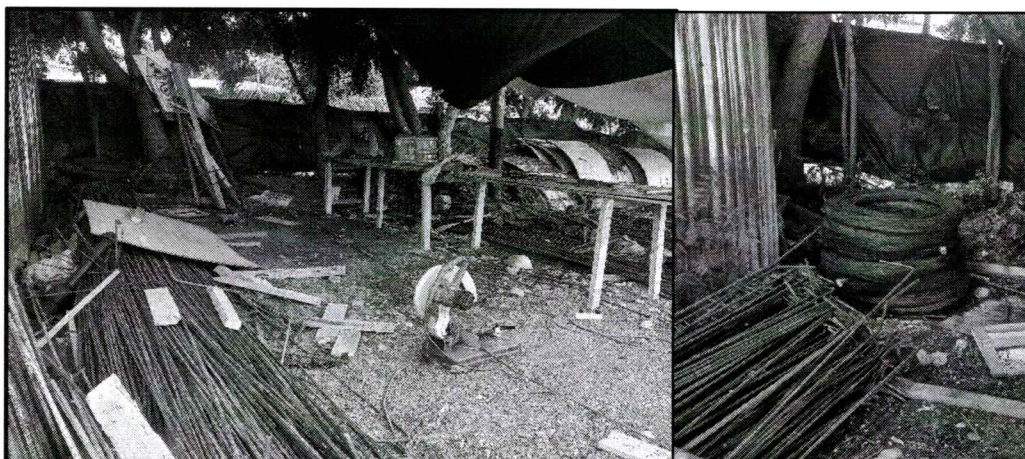
Imagen n.º 6

Así también, se evidencia en el Banco de Acero (habilitación de acero), materiales como acero de construcción corrugado y alambre n.º 8 expuestos al contacto con el suelo e intemperie, generando que dichos materiales estén expuestos a oxidarse y pierdan su vida útil, conforme se muestra en la siguiente imagen:

Tomas fotográficas Banco de Acero - almacenamiento de acero corrugado y alambre n.º 8 expuestos al contacto con la humedad del suelo.

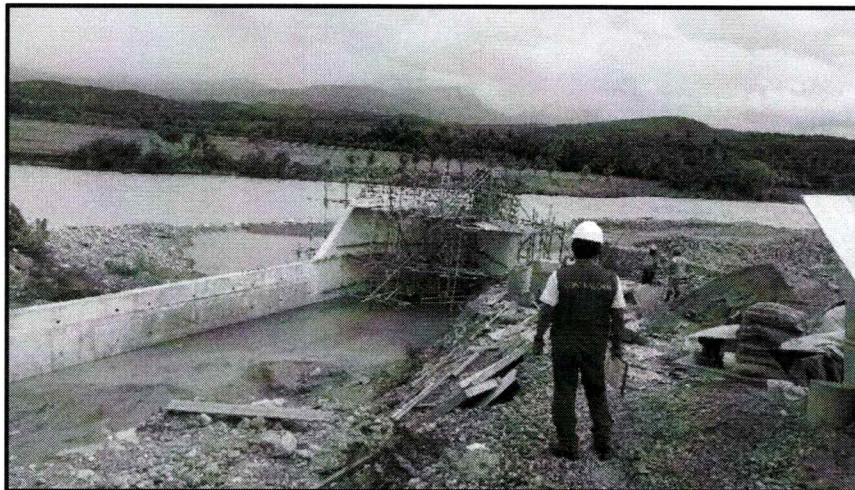
**Imagen n.º 7**

Sobre el particular, de la visita a obra el 9 de diciembre de 2021, se advierte la falta de implementación de las medidas de seguridad y salud en el trabajo, cabe señalar que si bien, el personal designado por la entidad en el cargo “Seguridad y Salud en el Trabajo”, presentó el informe de “Implementación del plan de seguridad y salud en el trabajo”, de la verificación física y lo consignado en el Acta, se evidencio que en: “(...) los trabajos de encofrado de muro de contención de concreto armado, se vienen utilizando andamios de madera, el personal no utiliza arnés, teniendo en cuenta que la altura supera 1.80 m.”, situación que transgrede los numerales 20.1 y 21.1 de la Norma G.050 Seguridad durante la Construcción, conforme se aprecia en la siguiente imagen:

**Tomas fotográficas a denotando el uso de andamios de madera,**

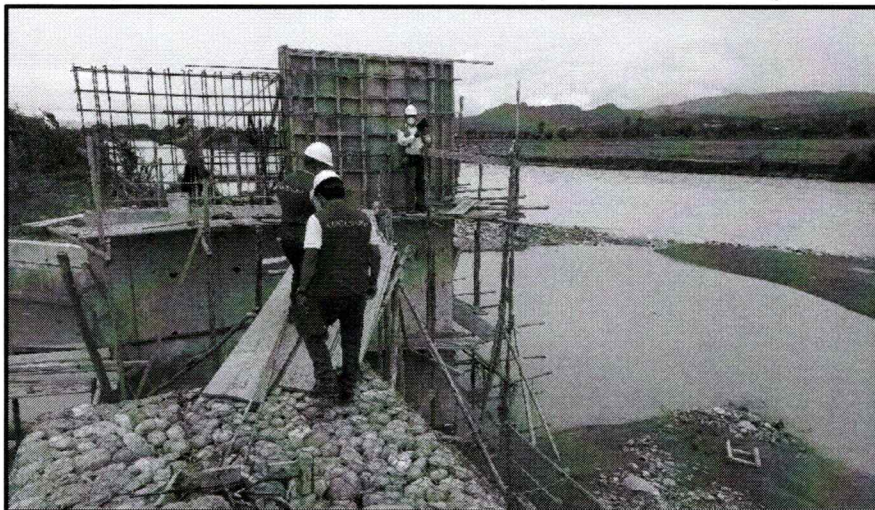
**Imagen n.º 8**

Aunado a ello, parte del personal no cuenta con la adecuada implementación de equipos de protección individual (lentes y guantes), de acuerdo a las consideraciones del plan y la sub partida 1.3.2 del expediente técnico.

**Tomas fotográficas a denotando realización de trabajos sin arnés, falta de guantes**

Finalmente, el incumplimiento parcial de la ejecución de la presente partida conllevaría a poner en riesgo la salud e integridad de los trabajadores, debido a la falta de respuesta inmediata frente a posibles accidentes en obra.

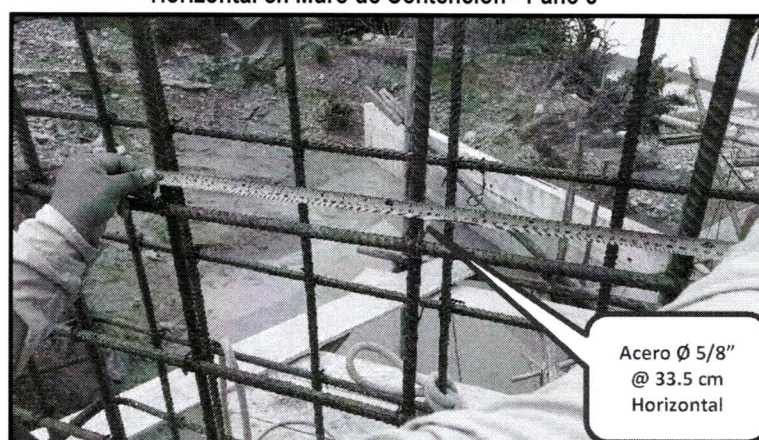
**Imagen n.º 9**

- iii. Respecto a la partida “02.01 Muro de Contención”, la distribución de acero colocado en los paños 7 y 8 evidenciado no obedece al plano de Estructuras (Lamina MCS-01).

Se evidencio que se viene ejecutando la construcción del muro de contención en los paños 7 y 8, sin considerar la distribución de acero que obedece el plano de estructuras (Lámina MCS-01), al respecto, en el Acta de Visita de Control, se dejó en constancia de la colocación de acero de 5/8” en sentido horizontal la separación es variable siendo la mayor medida tomada de 33.5 cm y en el sentido vertical cada 26.5 cm, como se aprecia en las imágenes siguientes:

Tomas fotográficas a denotando medidas de distribución de acero Horizontal en Muro de Contención - Paño 8

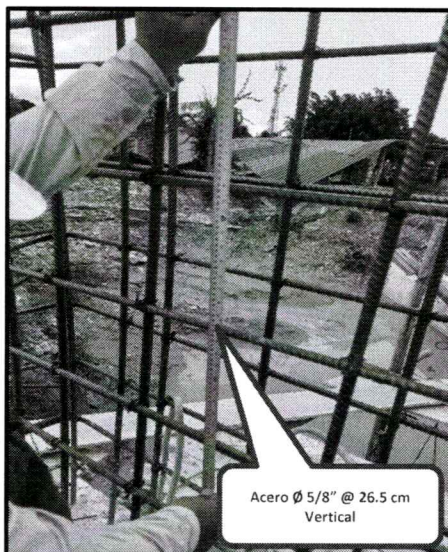
**Imagen n.º 11**  
**Distribución de acero Vertical en Muro de**  
**Contención – Paño n.º 8**

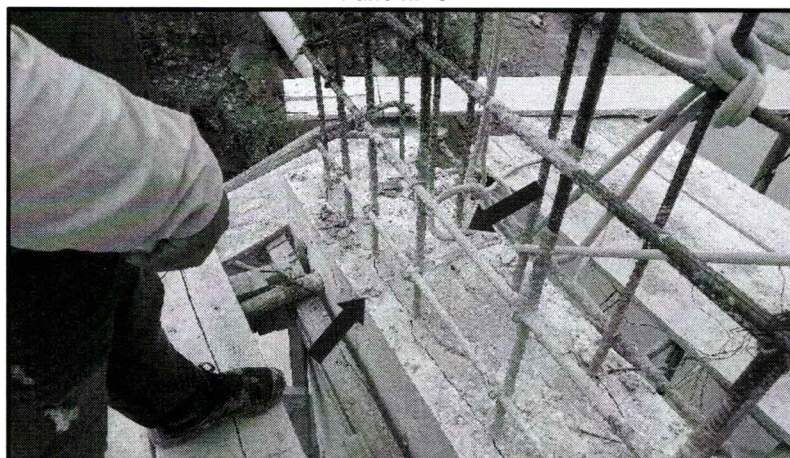
Es de indicar que, se evidenció fisuras en el concreto del ancho del muro de contención en el paño n.º 8, estas fisuras en el concreto comúnmente son la consecuencia de factores tales como esfuerzos de tensión que superan los esfuerzos del concreto, deficiencias en los recubrimientos del acero de refuerzo, elementos embebidos en el concreto como tuberías utilizadas para el encofrado de paneles, malas prácticas de colocación y pérdida excesiva de agua, de tal manera es importante conocer la extensión y profundidad de la fisura, si es **superficial** y si ha alcanzado al acero de refuerzo o, si ha atravesado todo el elemento de concreto. Las fisuras superficiales comprometen la durabilidad si ya alcanzaron a las barras de acero; las fisuras **pasantes** comprometen la rigidez, la durabilidad y la impermeabilidad, por ello, esta situación podría afectar la vida útil de la estructura.

**Imagen n.º 12**  
**Tomas fotográficas a denotando fisuras en el ancho del Muro de Contención**  
**Paño n.º 8**

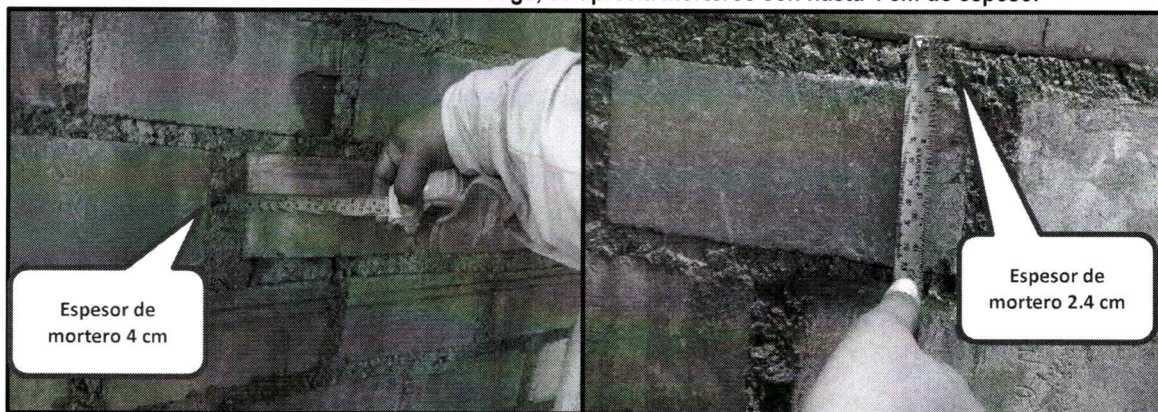
**Imagen n.° 14**

En los muros de albañilería asentado de sogá de caseta de válvulas de Reservorio, se observó falta de uniformidad en los espesores de juntas, lo cual contraviene las especificaciones técnicas y detalles de planos de Saneamiento (Lamina R-ECD-03), en el cual se indica que el espesor de mortero debe ser de 1.2 cm a 1.5 cm como máximo.

Al respecto, de acuerdo a lo sustentado en la norma E.070 albañilería, donde se indica la importancia de los espesores de juntas en el asentado de unidades con mortero; el excederse en el espesor de juntas mayor a 1.5 cm, ocasiona que el muro se debilite sustancialmente; asimismo, al tener una junta menor a 1.0 cm, genera que la unión entre ladrillos quede débil, situación que podría conllevar a afectar la durabilidad de la Obra, tal como se muestran en las siguientes imágenes:

**Vista de asentado de albañilería de soga, se aprecia morteros con hasta 4 cm de espesor**

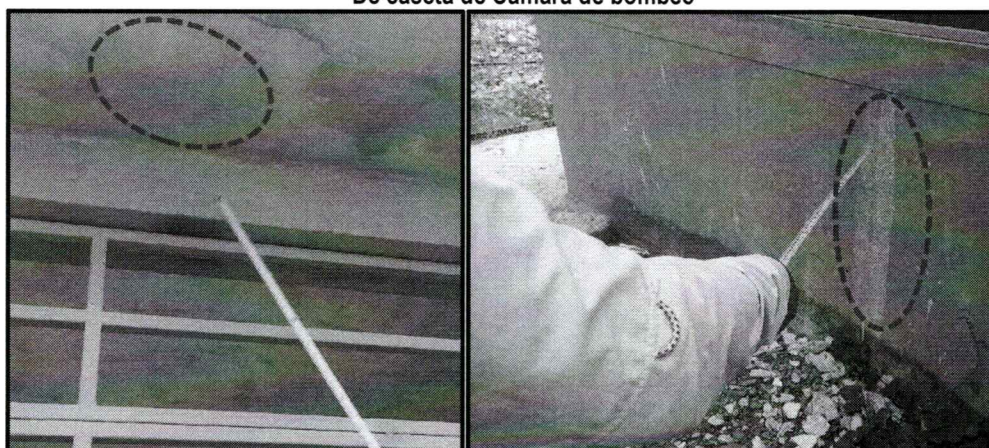
**Imagen n.° 15**

- v. Respecto a la partida “04.03 Caseta de Cámara de Bombeo” y sus sub partidas “04.03.03. Revoques enlucidos y moldaduras” – Adicional de Obra n.° 1; los tarrajeos presentan fisuras.

En los tarrajeos de muros de interiores y exteriores, cielorraso, se evidencia fisuras en el tarrajeo, esta situación podría haberse generado por movimientos en la base o por asentamientos naturales de la misma edificación. Pero, también pueden surgir por absorción y retención de humedad, por la calidad de los materiales de unión como cemento, presencia de arcilla en la arena que forma parte del mortero, si bien esto no refleja un problema estructural, pero esta situación afecta la estética de la estructura.

**Vista de fisuras en el tarrajeo de muros interiores y exteriores, cielorraso  
De caseta de Cámara de bombeo**

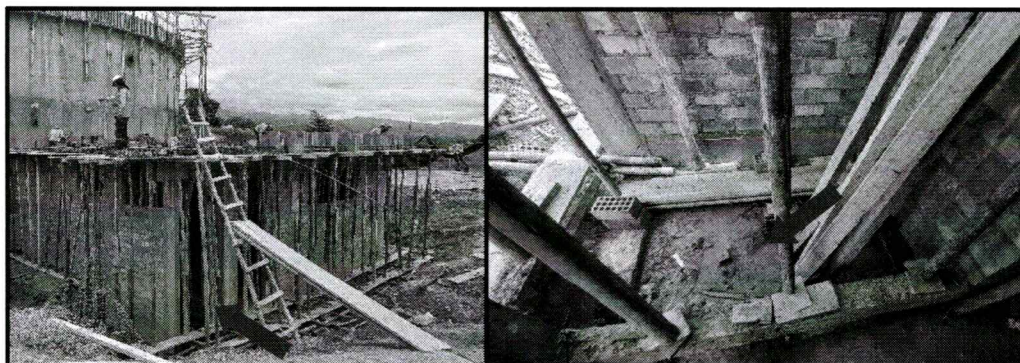
**Imagen n.° 16**

**Tomas fotográficas denotando falta de falso piso en ambiente de caseta de cloración  
Caseta de Válvulas – Reservorio de 2000 m3**

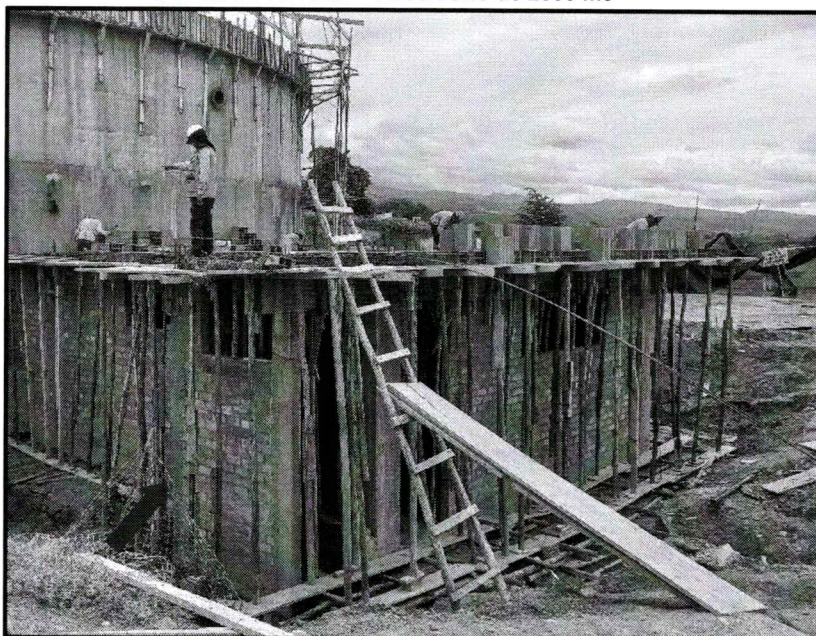
**Imagen n.º 17**

Tomas fotográficas denotando asentado tipo sogá en toda la  
Caseta de Válvulas – Reservoirio de 2000 m<sup>3</sup>

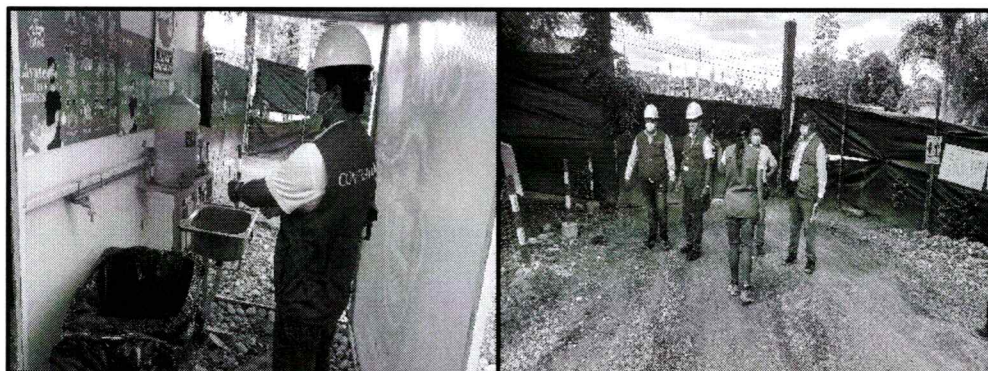
**Imagen n.º 20**

**Se muestra la falta de bandejas de desinfección de calzado, falta de dispensadores de papel toalla en lavaderos.**

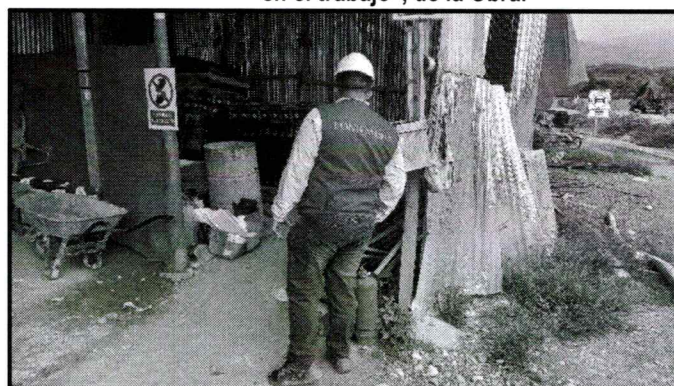
**Imagen n.º 21**

**Se muestra la cama + colchones sin ser instaladas, incumpliendo el "Plan de vigilancia, prevención y control del COVID-19 en el trabajo", de la Obra.**
