**INFORME DE HITO DE CONTROL N° 013-2021-OCI/2951-SCC**

**“OBRA: RECUPERACIÓN DEL LOCAL ESCOLAR  
N° 82170 JESÚS DE NAZARETH C.P. NUEVA JERUSALÉN,  
DISTRITO DE PACANGA – PROVINCIA DE CHEPÉN –  
DEPARTAMENTO DE LA LIBERTAD”**

**HITO DE CONTROL N° 6  
CULMINACIÓN DE EJECUCIÓN DE OBRA**

**PERIODO DE EVALUACIÓN:  
DEL 3 DE JUNIO DE 2021 AL 9 DE JUNIO DE 2021**

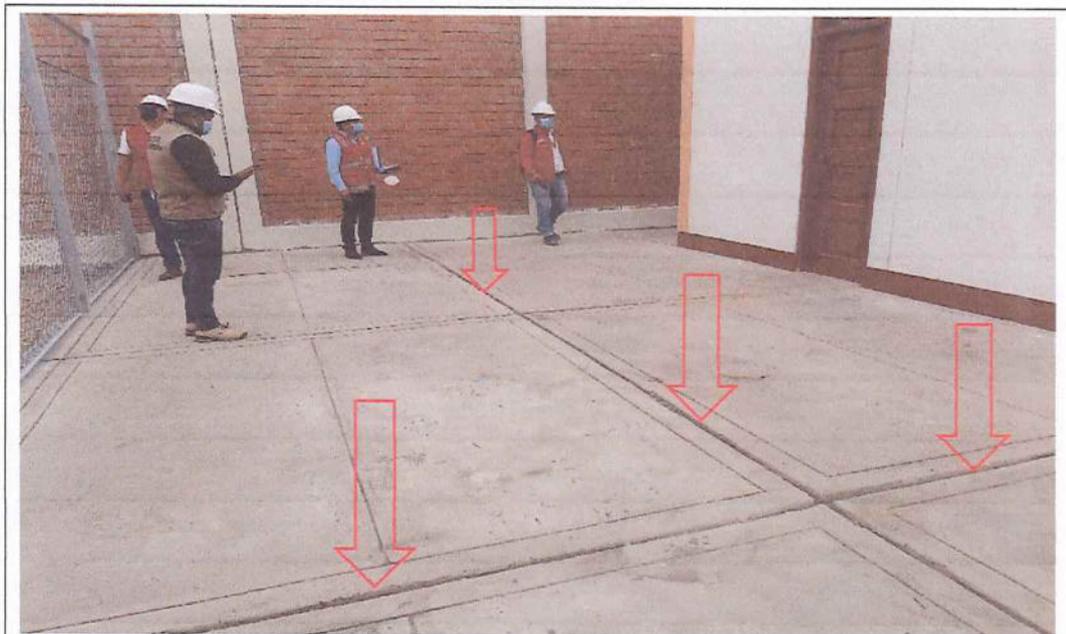
Fotografía n.º 1

Mediante Acta de inspección de obra de 1 de junio de 2021, se observó que en las veredas del Módulo 1 no se ha concluido en el plazo contractual con la partida 09.03.09 Junta de dilatación en veredas, patio y losa deportiva e=1".

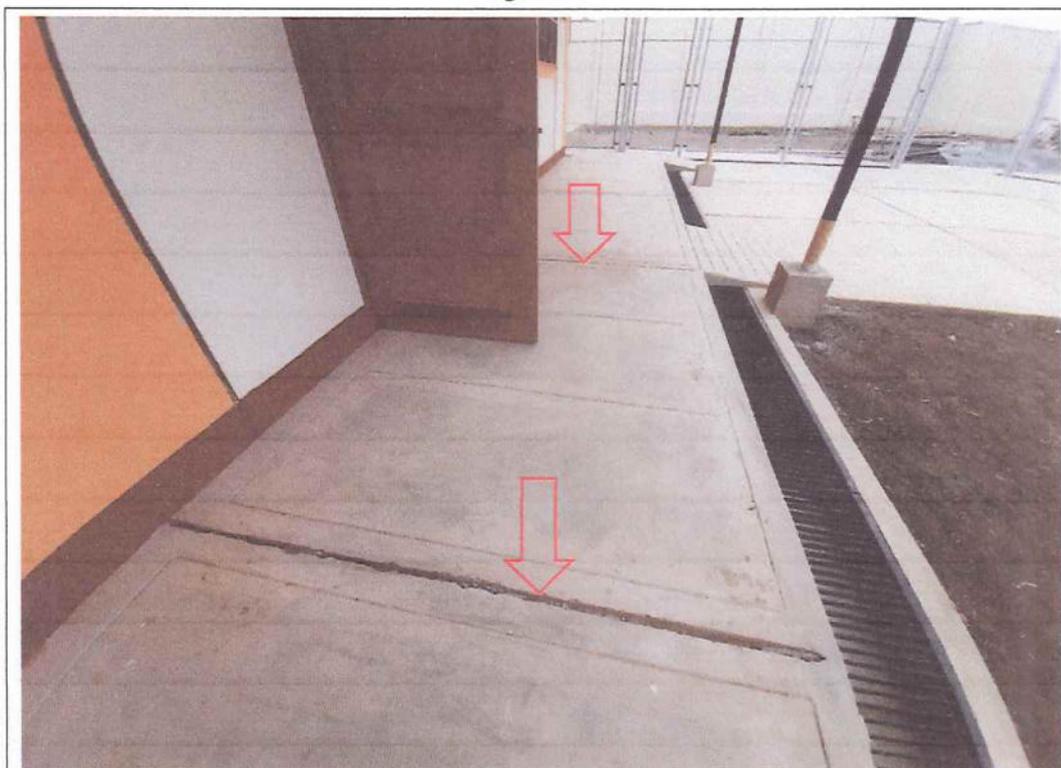
Fotografía n.º 2

Mediante Acta de inspección de obra de 1 de junio de 2021, se observó que en las veredas del Módulo 1 que no se ha concluido en el plazo contractual con la partida 09.03.09 Junta de dilatación en veredas, patio y losa deportiva e=1”.

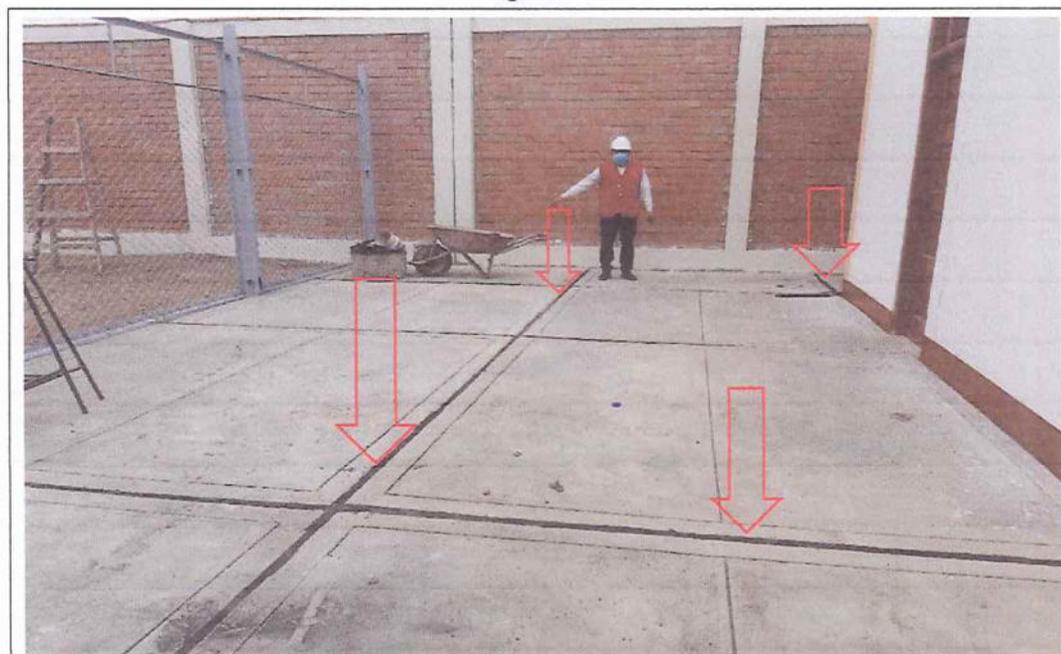
Fotografía n.º 3

Mediante Acta de inspección de obra de 3 de junio de 2021, se observó que en las veredas del Módulo 1, con posterioridad al 1 de junio de 2021, se ejecutó trabajos de la partida 09.03.09 Junta de dilatación en veredas, patio y losa deportiva e=1” en la parte lateral izquierda del módulo 1.

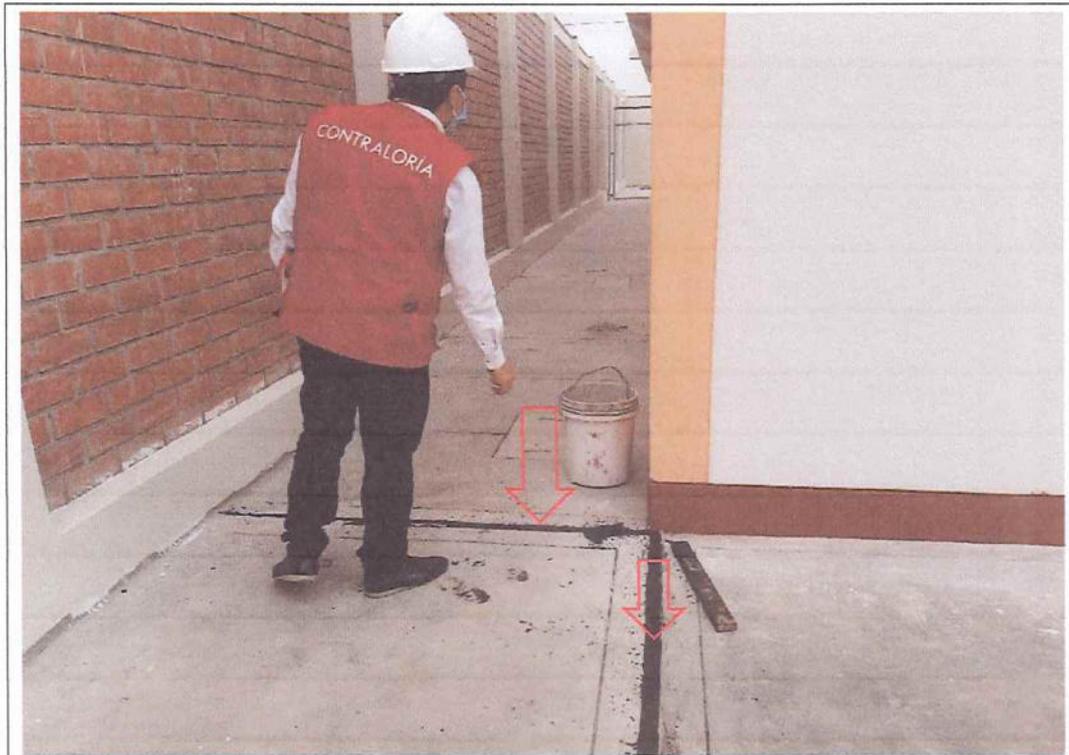
Fotografía n.º 4

Mediante Acta de inspección de obra de 3 de junio de 2021, se observó que en la parte lateral izquierda del módulo 1, con posterioridad al 1 de junio de 2021, se ha ejecutado trabajos de la partida 09.03.09 Junta de dilatación en veredas, patio y losa deportiva e=1",.

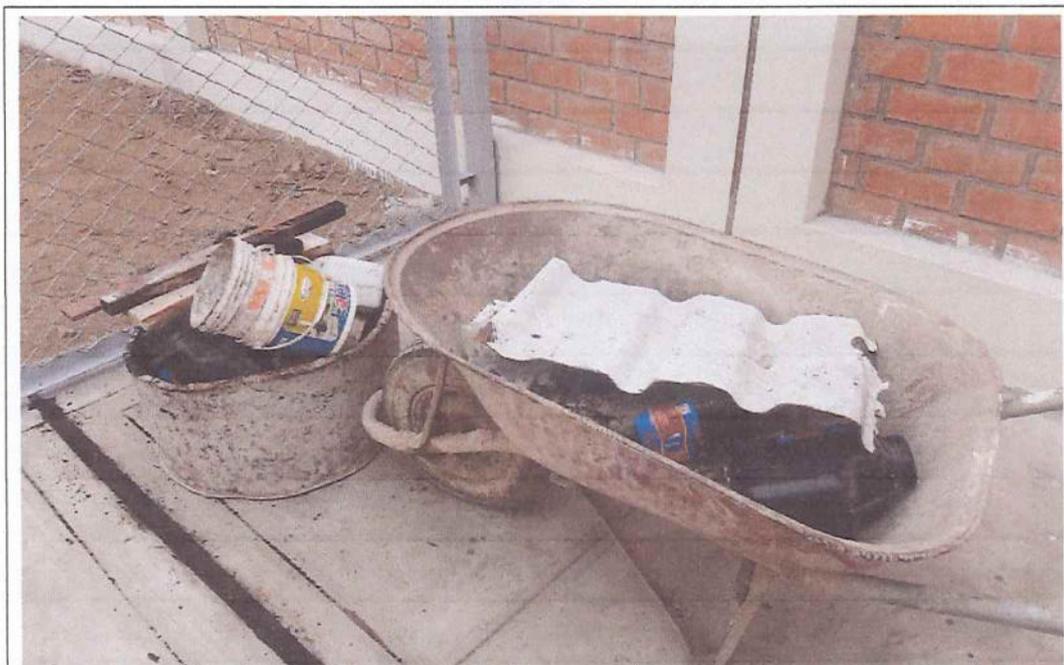
Fotografía n.º 5

Mediante Acta de inspección de obra de 3 de junio de 2021, se observó los materiales y herramientas manuales utilizados en la ejecución de la partida 09.03.09 Junta de dilatación en veredas, patio y losa deportiva e=1", en la parte lateral izquierda del módulo 1.

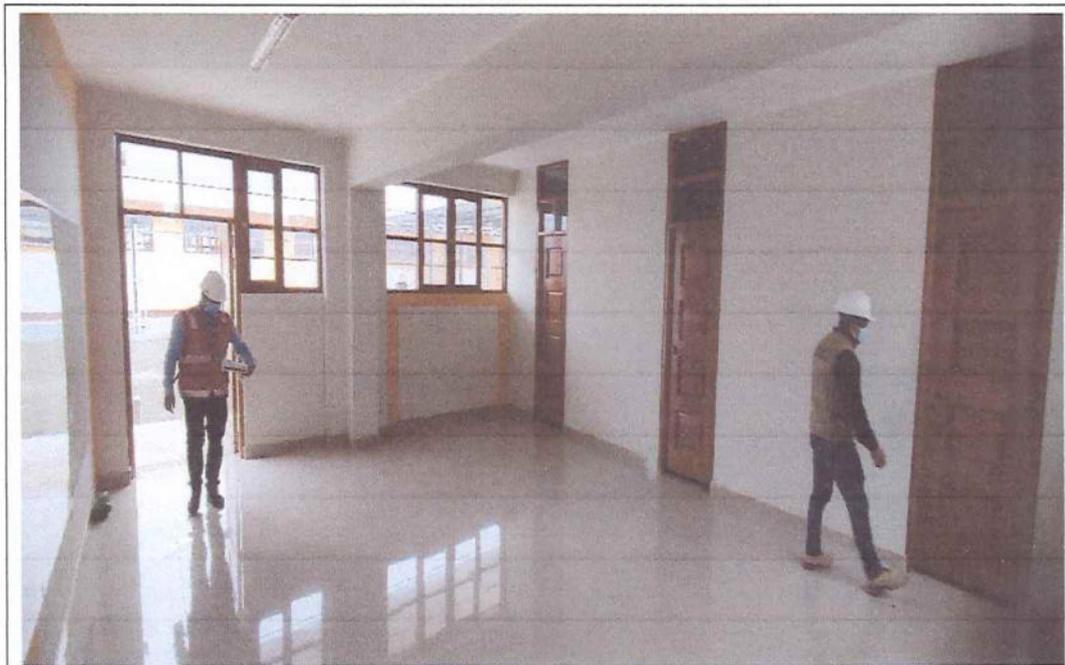
Fotografía n.º 6

Mediante Acta de inspección de obra de 1 de junio de 2021, se observó que no se ha concluido con la partida 09.06.02 Señalética en concordancia al plano PGS-01 del expediente técnico.

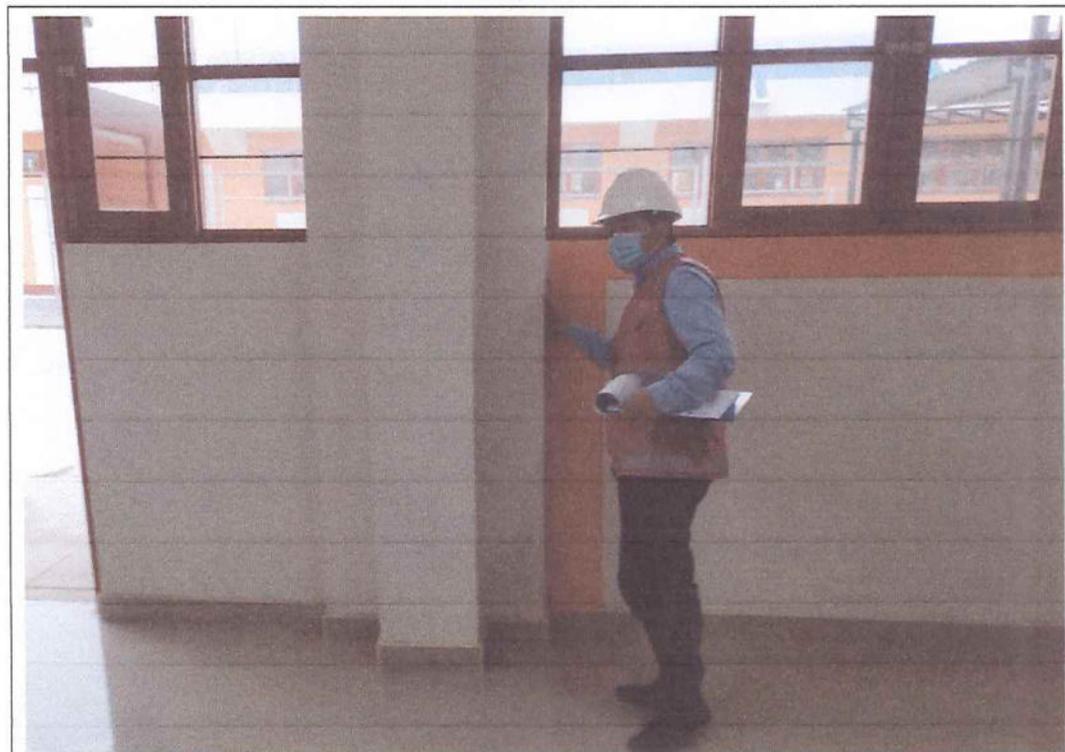
Fotografía n.º 7

Mediante Acta de inspección de obra de 1 de junio de 2021, se observó que aún no se ha concluido con la partida 02.02.11.02 Junta de dilatación con espuma plástica y sellador E=1", siendo que, no se ha colocado el jebe microporoso de e=1" señalado en el análisis de precios unitarios de dicha partida.

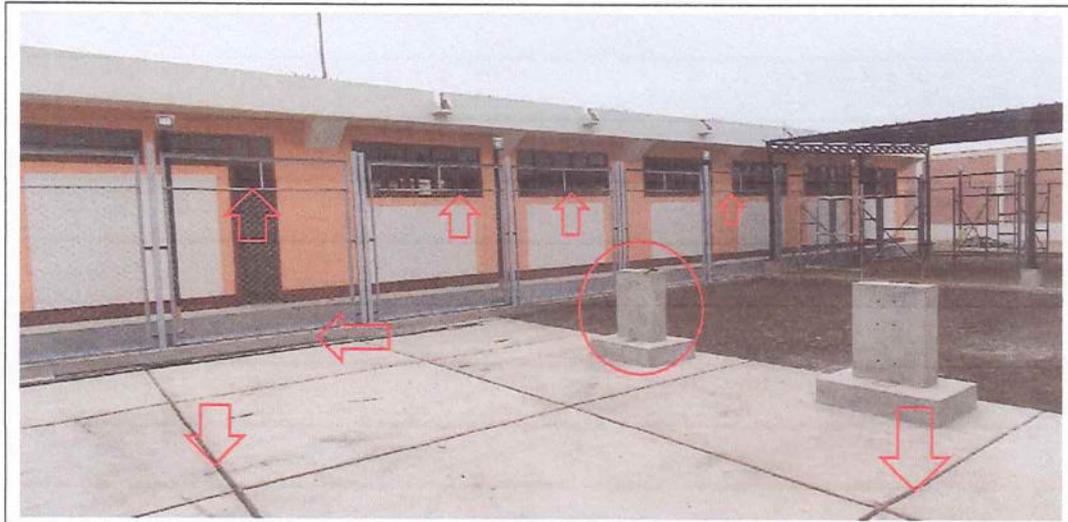
Fotografía n.º 8

Mediante Acta de inspección de obra de 1 de junio de 2021, se observó que aún no se ha concluido con las partidas 09.03.09 Junta de dilatación en veredas, patio y losa deportiva e=1"; 08.01.02 Malla metálica galvanizada; y, 09.05.03 Pintado de sardineles; además, no se ha colocado la asta de bandera del nivel inicial como se detalla en el plano DC-19 del expediente técnico.

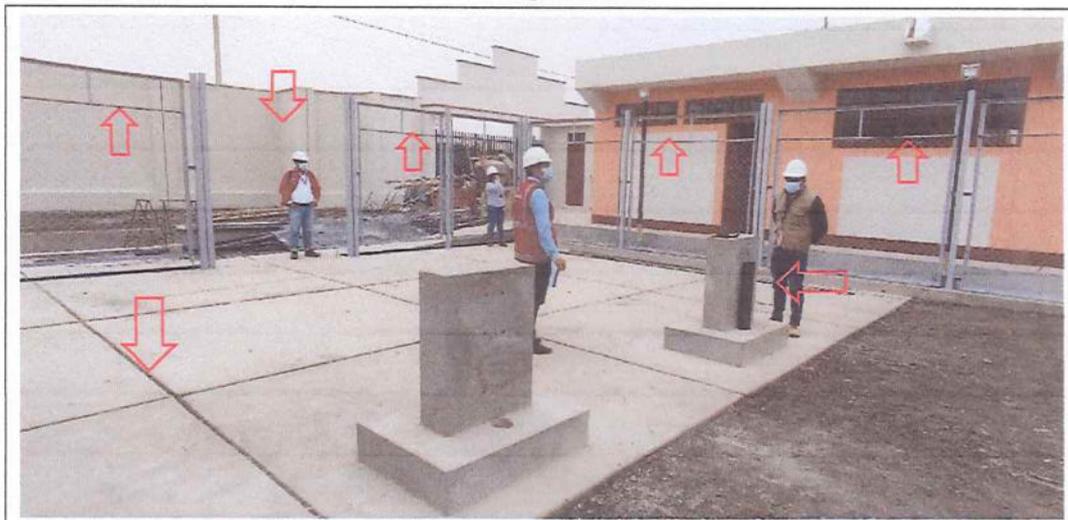
Fotografía n.º 9

Mediante Acta de inspección de obra de 1 de junio de 2021, se observó que aún no se ha concluido con las partidas 09.03.09 Junta de dilatación en veredas, patio y losa deportiva e=1"; 08.01.02 Malla metálica galvanizada; y, 09.05.03 Pintado de sardineles; además, no se ha colocado la asta de bandera del nivel inicial como se detalla en el plano DC-19, ni tampoco se ha colocado la puerta en el cerco metálico como se detalla en el plano DC-23 del expediente técnico.

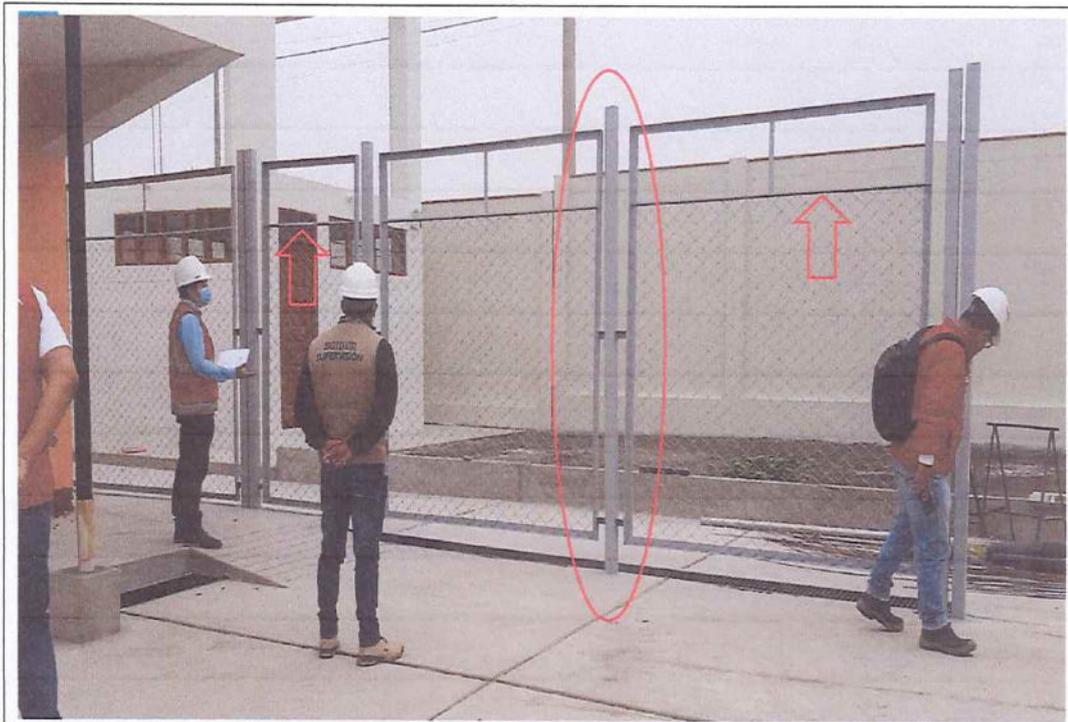
Fotografía n.º 10

Mediante Acta de inspección de obra de 1 de junio de 2021, se observó que aún no se ha concluido con la partida 08.01.02 Malla metálica galvanizada; además, no se ha colocado la puerta en el cerco metálico ni se ha anclado la malla en cuatro puntos como se detalla en el plano DC-23 del expediente técnico.

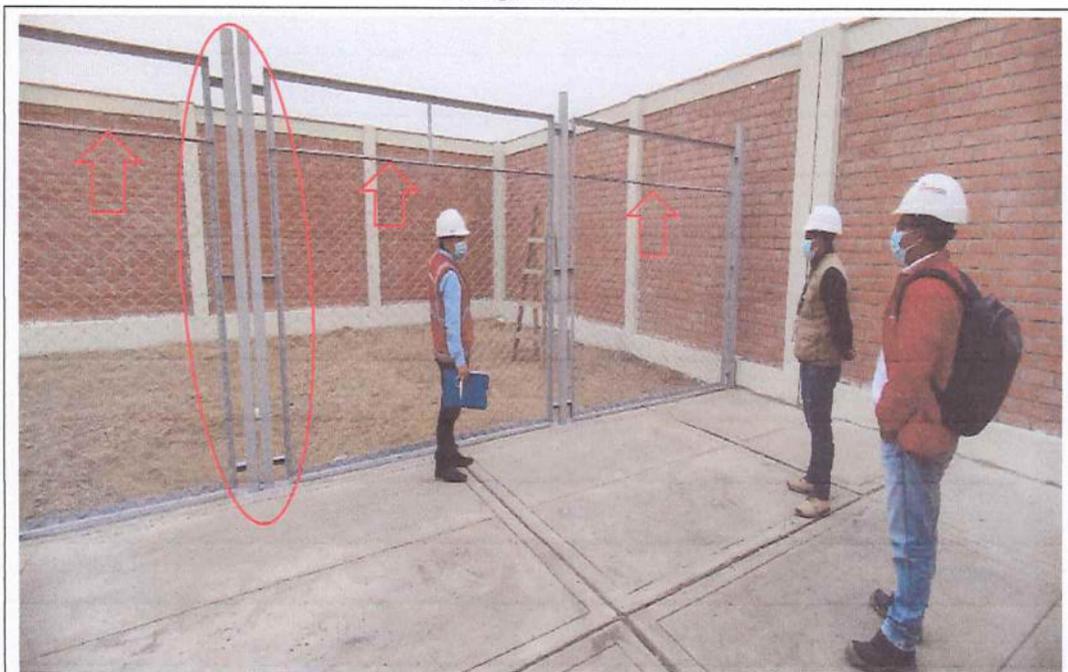
Fotografía n.º 11

Mediante Acta de inspección de obra de 1 de junio de 2021, se observó que aún no se ha concluido con la partida 08.01.02 Malla metálica galvanizada; además, no se ha anclado la malla en cuatro puntos como se detalla en el plano DC-23 del expediente técnico.

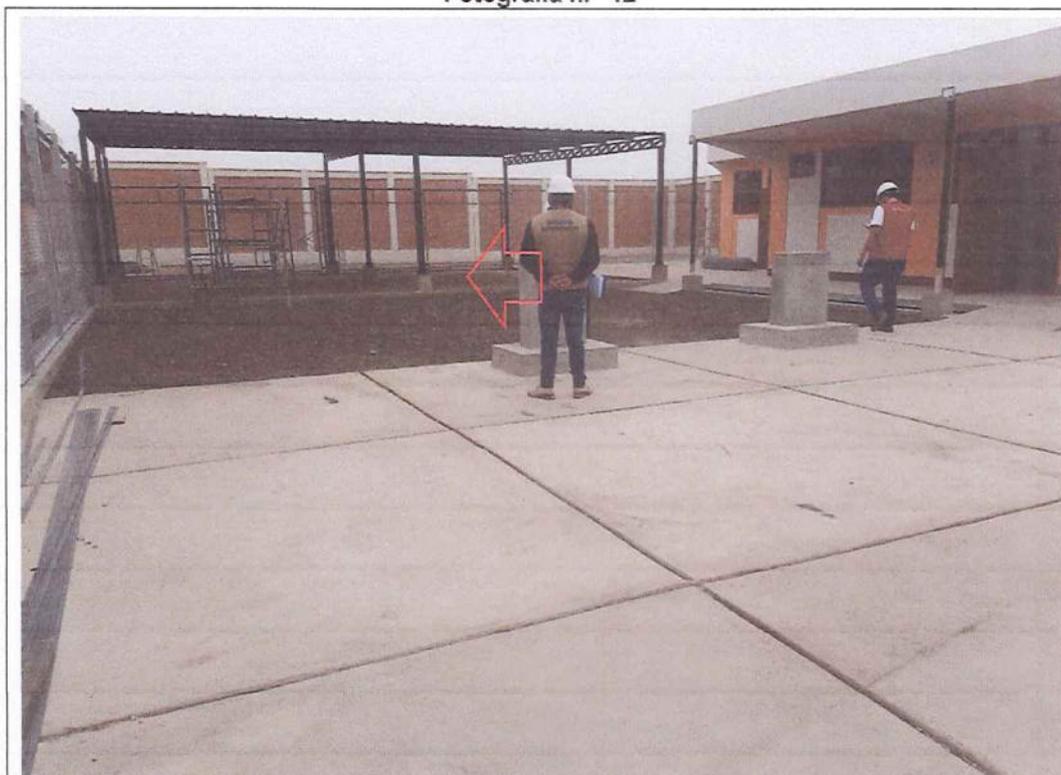
Fotografía n.º 12

Mediante Acta de inspección de obra de 1 de junio de 2021, se observó que aún no se ha colocado los juegos para el área recreativa del nivel inicial, como se señala en el plano PG-01 del expediente técnico.

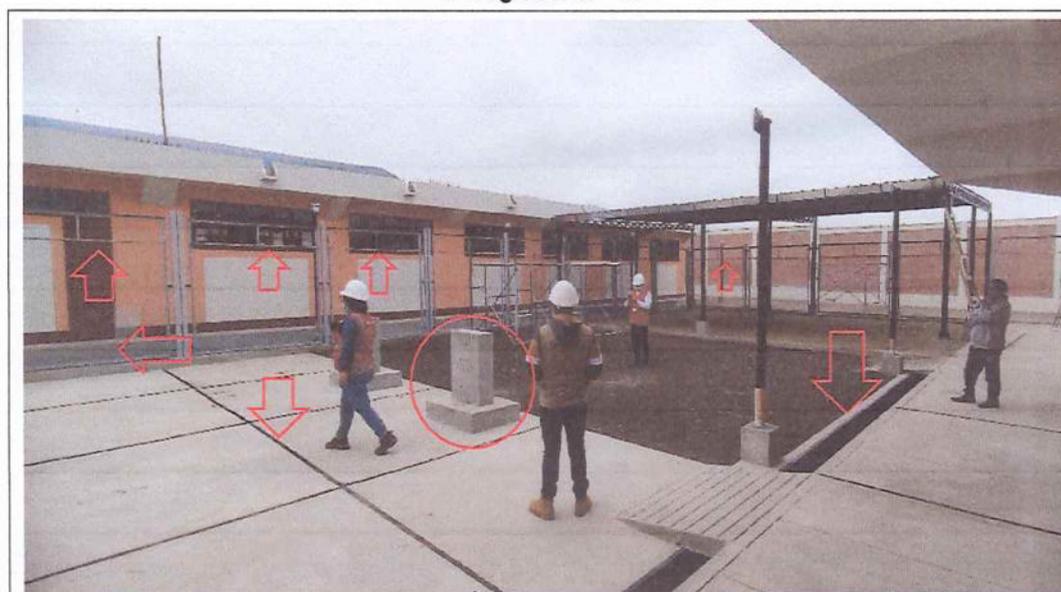
Fotografía n.º 13

Mediante Acta de inspección de obra de 3 de junio de 2021, se evidenció que, con posterioridad al 1 de junio de 2021, se ha ejecutado la partida 09.03.09 Junta de dilatación en veredas, patio y losa deportiva e=1"; y, que aun no se concluye las partidas 08.01.02 Malla metálica galvanizada y 09.05.03 Pintado de sardineles; además, no se ha colocado la asta de bandera del nivel inicial como se detalla en el plano DC-19 del expediente técnico.

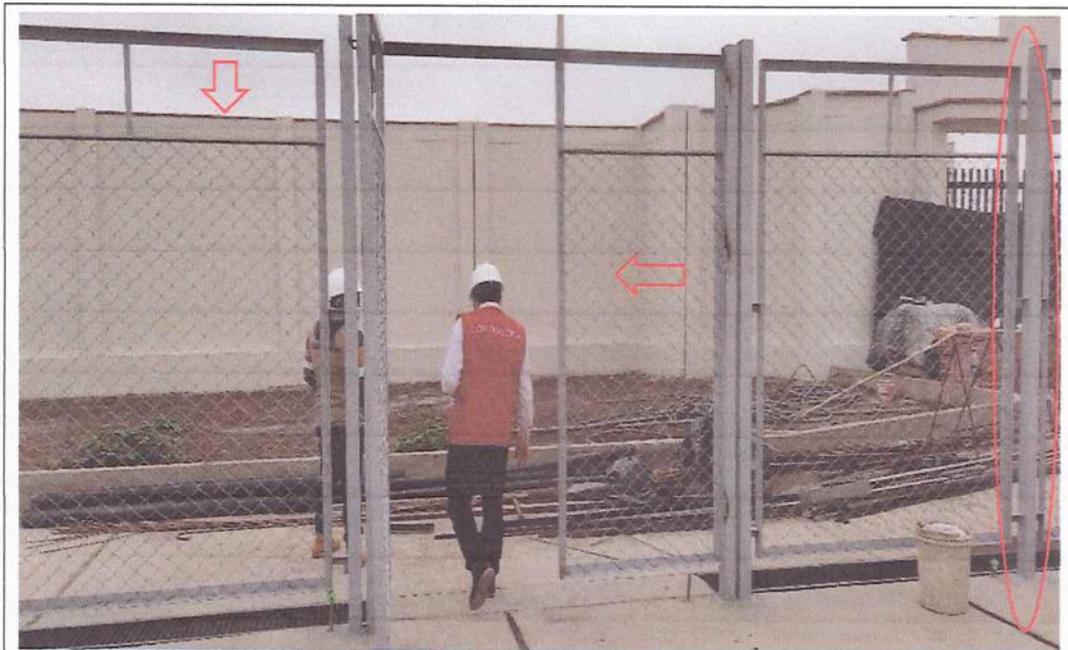
Fotografía n.º 14

Mediante Acta de inspección de obra de 3 de junio de 2021, se evidenció que aún no se ha concluido con la partida 08.01.02 Malla metálica galvanizada, ni se ha anclado la malla en cuatro puntos como se detalla en el plano DC-23 del expediente técnico; asimismo, se observa que, con posterioridad al 1 de junio de 2021, se ha colocado la puerta en el cerco metálico.

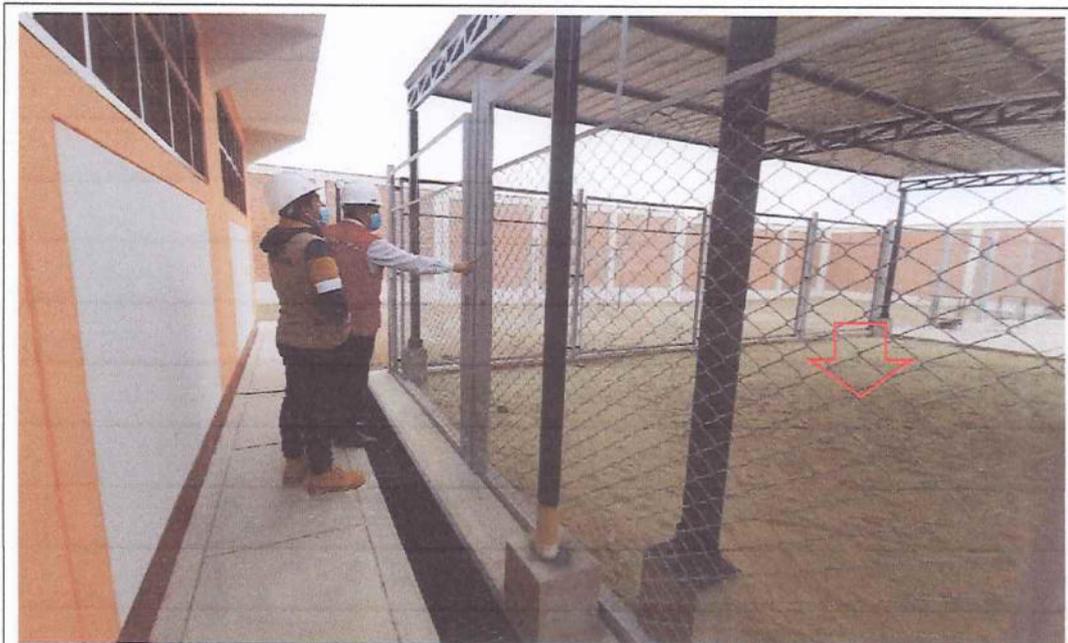
Fotografía n.º 15

Mediante Acta de inspección de obra de 3 de junio de 2021, se evidenció que aún no se ha colocado los juegos para el área recreativa del nivel inicial, como se señala en el plano PG-01 del expediente técnico.

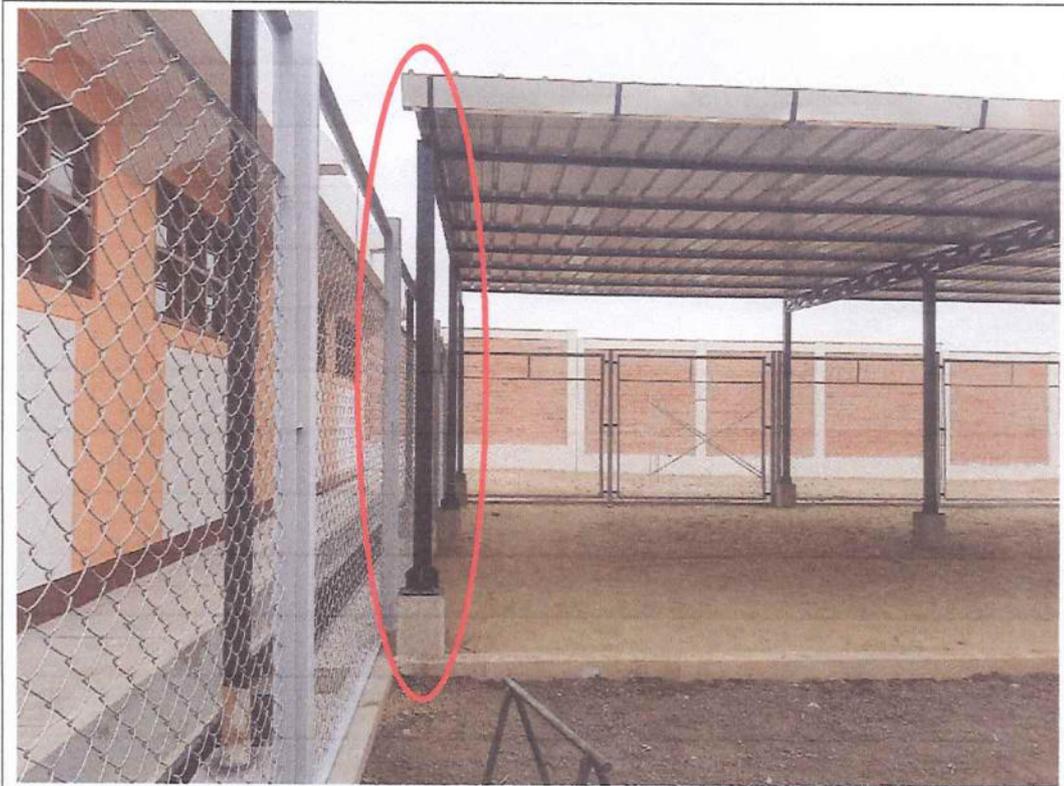
Fotografía n.º 16

Mediante Acta de inspección de obra de 3 de junio de 2021, se evidenció que no se ha concluido con las partidas 10.07.06 Tubería PVC SAL para evacuación pluvial de 3" y 10.07.07 Tubería PVC SAL para evacuación pluvial de 4".

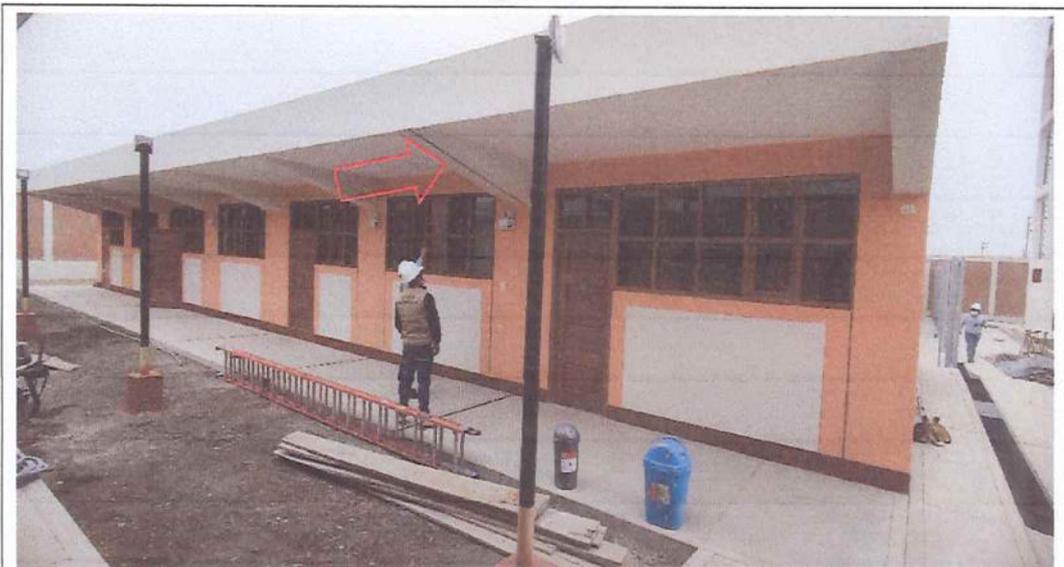
Fotografía n.º 17

Mediante Acta de inspección de obra de 1 de junio de 2021, se observó que no se ha concluido con la partida 03.01.04.08.02 Junta de dilatación entre módulo de aulas e=2", ya que no se ha colocado las platinas metálicas entre las juntas.

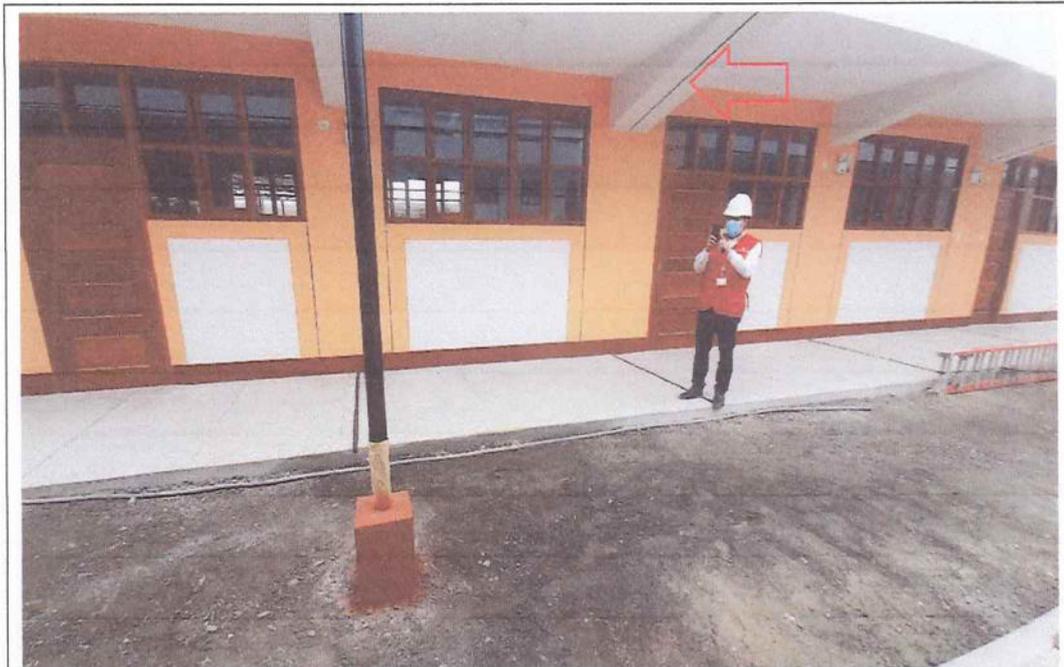
Fotografía n.º 18

Mediante Acta de inspección de obra de 3 de junio de 2021, se observó que no se ha concluido con la partida 03.01.04.08.02 Junta de dilatación entre módulo de aulas  $e=2''$ , ya que no se ha colocado las platinas metálicas entre las juntas.

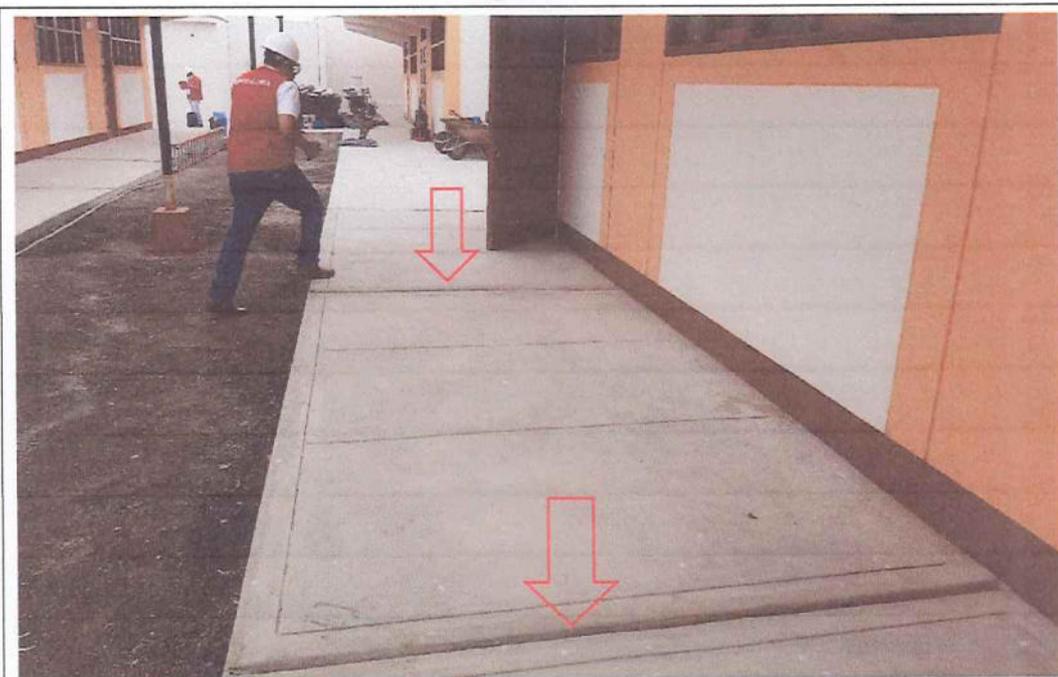
Fotografía n.º 19

Mediante Acta de inspección de obra de 1 de junio de 2021, se observó en la parte frontal del módulo que no se ha concluido con la partida 09.03.09 Junta de dilatación en veredas, patio y losa deportiva  $e=1''$ .

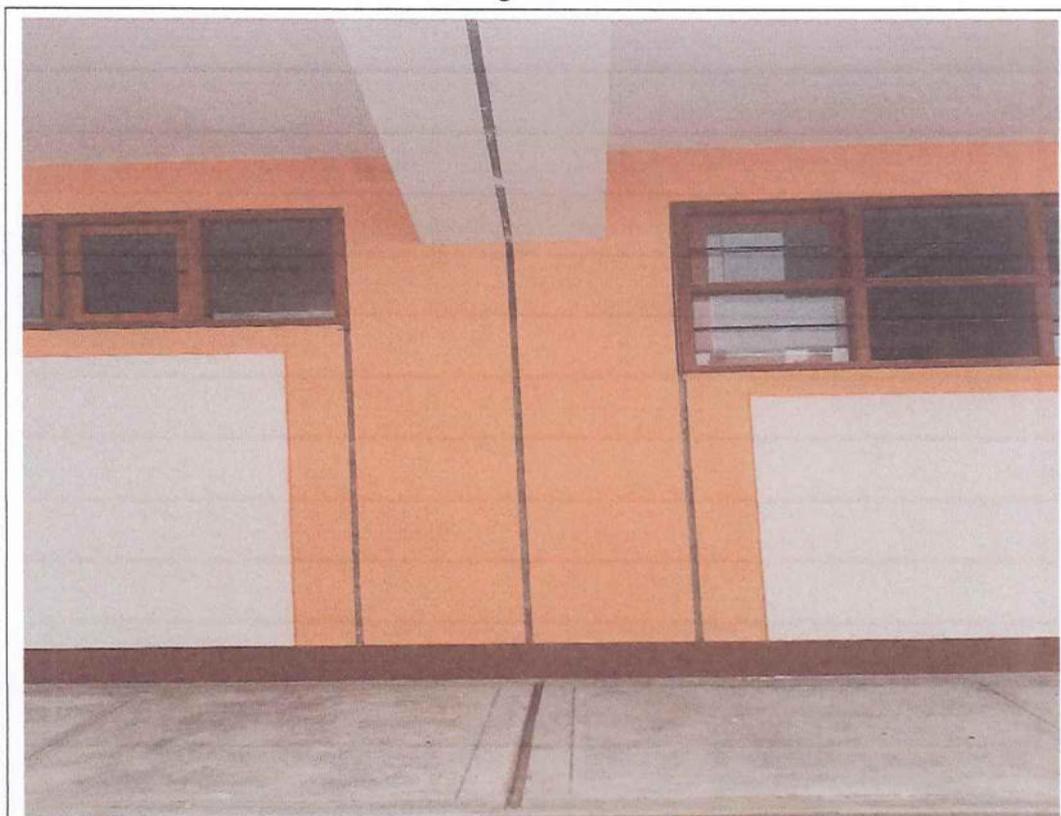
Fotografía n.º 20

Mediante Acta de inspección de obra de 1 de junio de 2021, se observó que no se ha concluido con la partida 04.01.04.08.02 Junta de dilatación entre módulo de aulas e=2", ya que no se ha colocado las platinas metálicas entre las juntas.

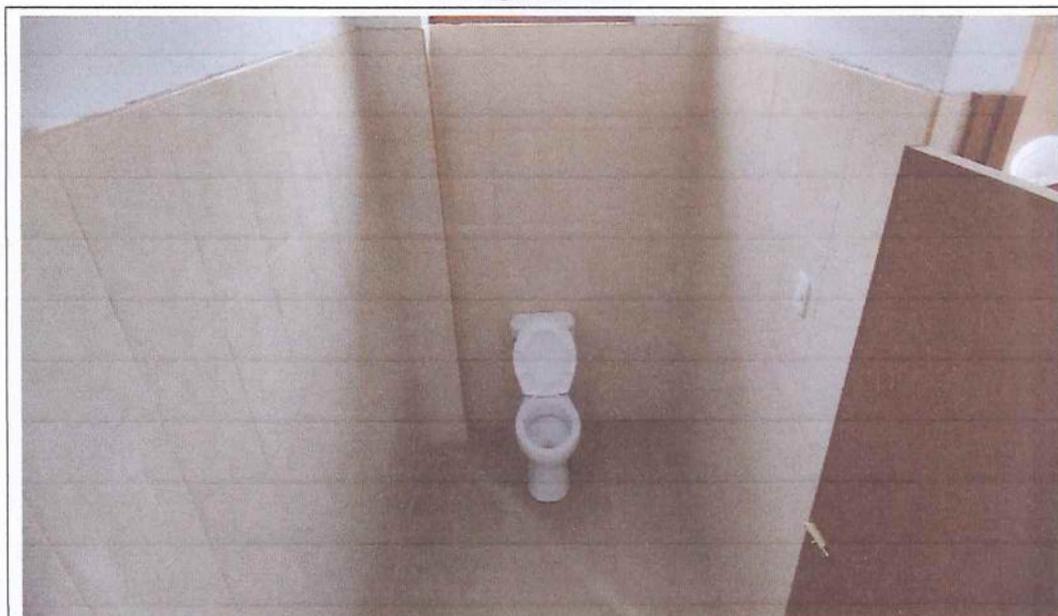
Fotografía n.º 21

Mediante Acta de inspección de obra de 1 de junio de 2021, se observó que no se ha concluido con la instalación de barandas en baños para discapacitados, conforme lo establece el plano A-05 del expediente técnico.

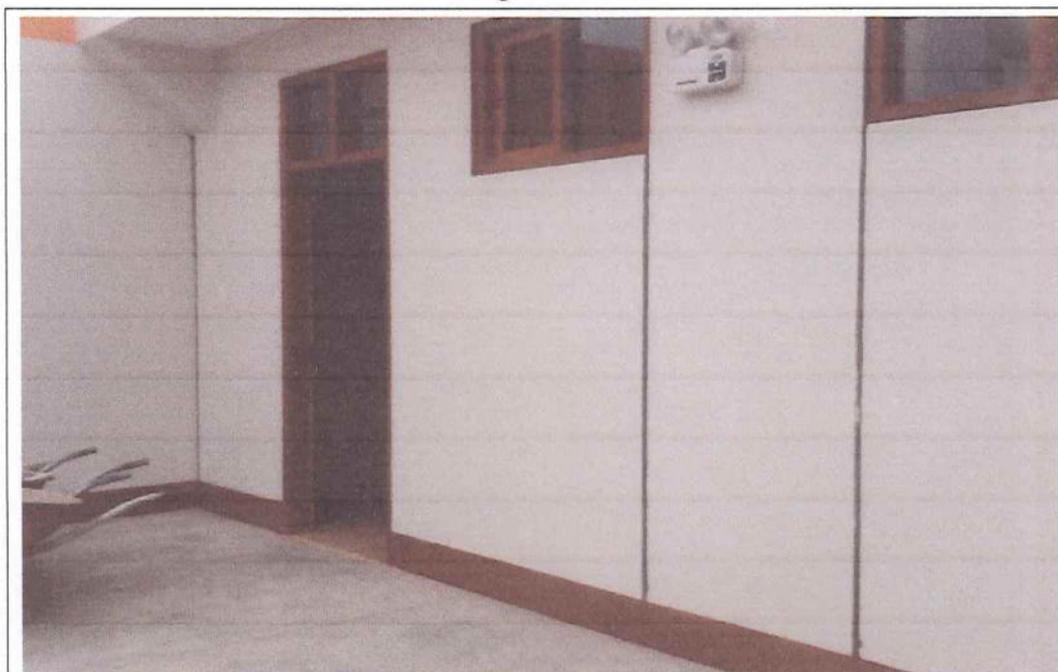
Fotografía n.º 22

Mediante Acta de inspección de obra de 1 de junio de 2021, se observó que no se ha concluido con la partida 04.01.04.08.02 Junta de dilatación entre módulo de aulas  $e=2''$ , ya que no se ha colocado las platinas metálicas entre las juntas.

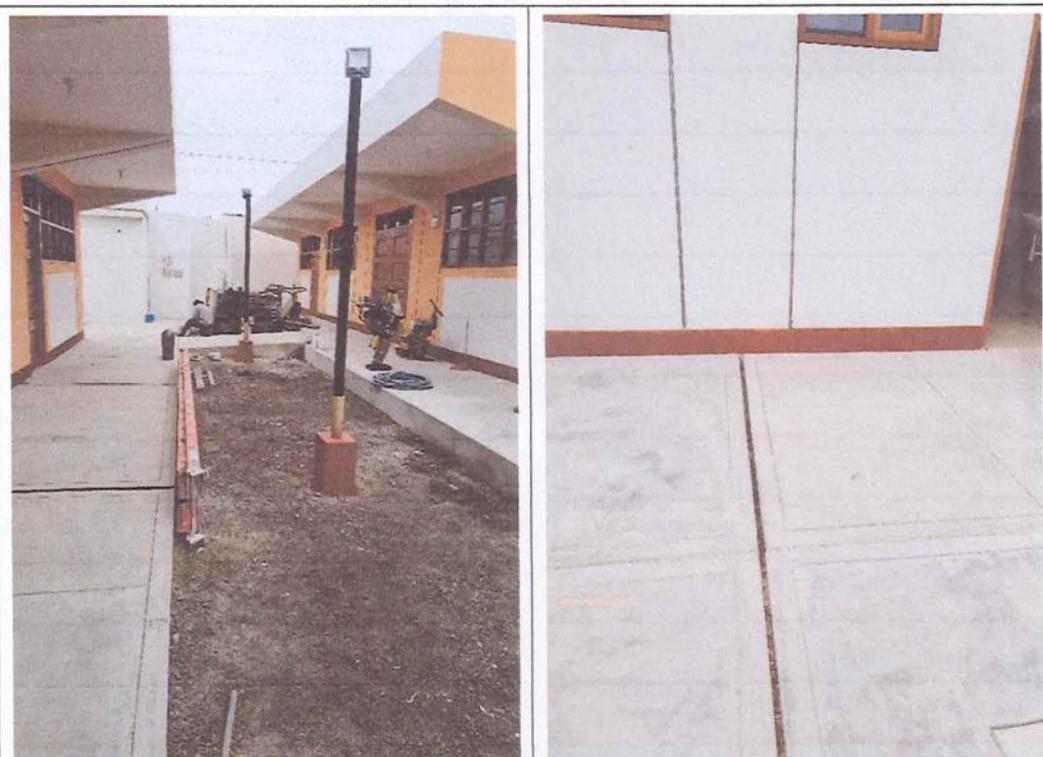
Fotografías n.ºs 23 y 24

Mediante Acta de inspección de obra de 3 de junio de 2021, se observó que en la parte frontal del módulo, no se ha concluido con la partida 09.03.09 Junta de dilatación en veredas, patio y losa deportiva  $e=1''$ .

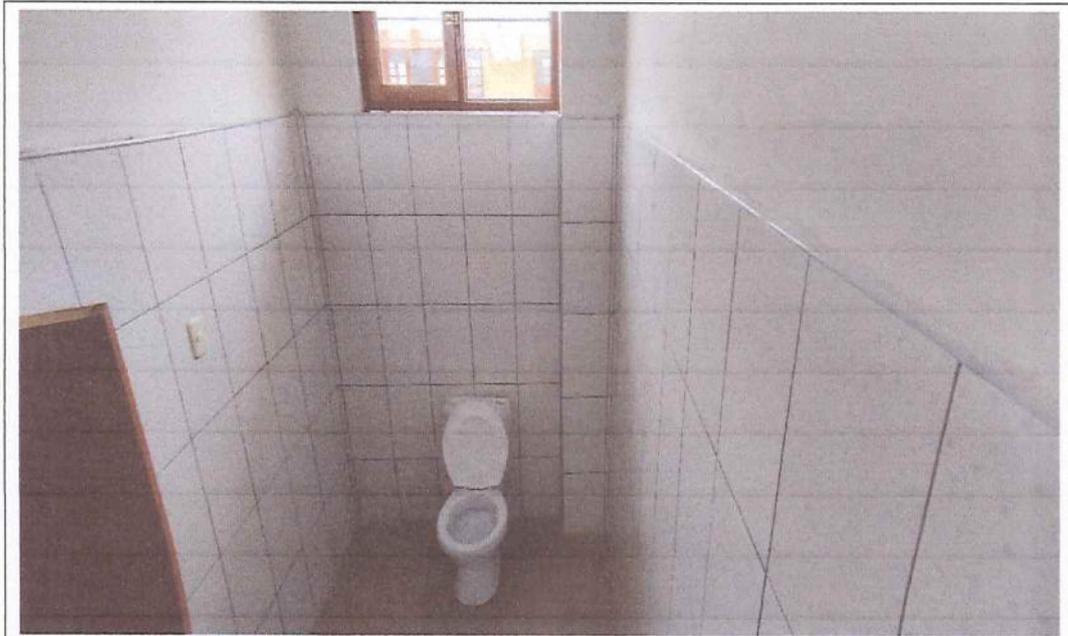
Fotografía n.º 25

Mediante Acta de inspección de obra de 3 de junio de 2021, se observó que no se ha concluido con la instalación de barandas en baños para discapacitados, conforme lo establece el plano A-05 del expediente técnico.

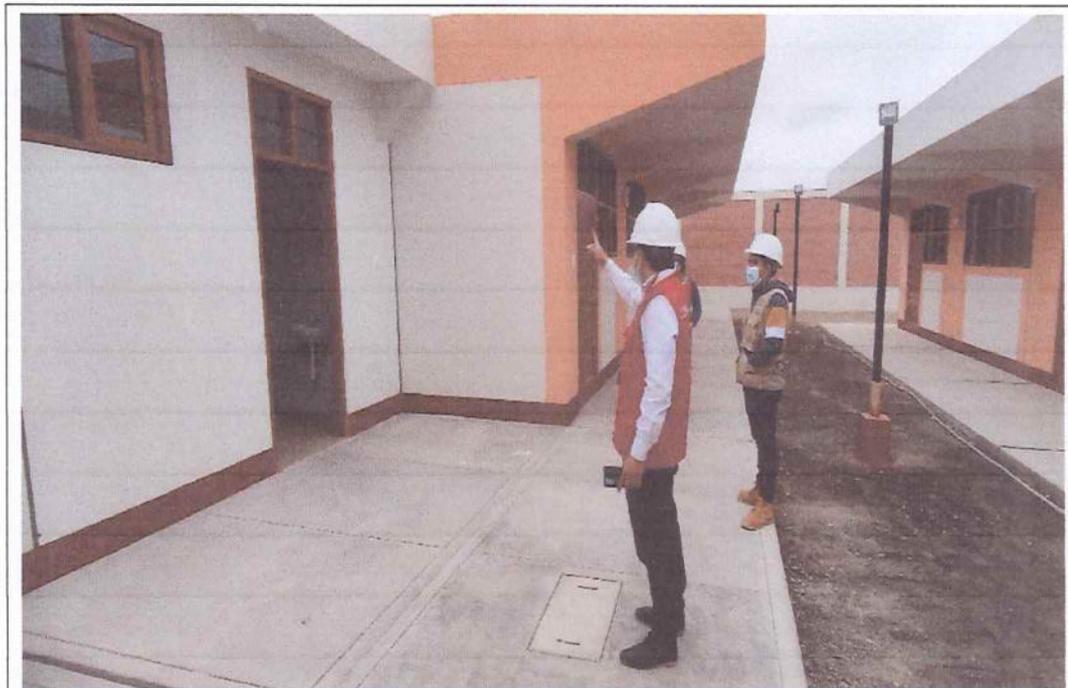
Fotografía n.º 26

Mediante Acta de inspección de obra de 3 de junio de 2021, se observó que no se ha concluido con la partida 04.01.04.08.02 Junta de dilatación entre módulo de aulas e=2", ya que no se ha colocado las platinas metálicas entre las juntas.

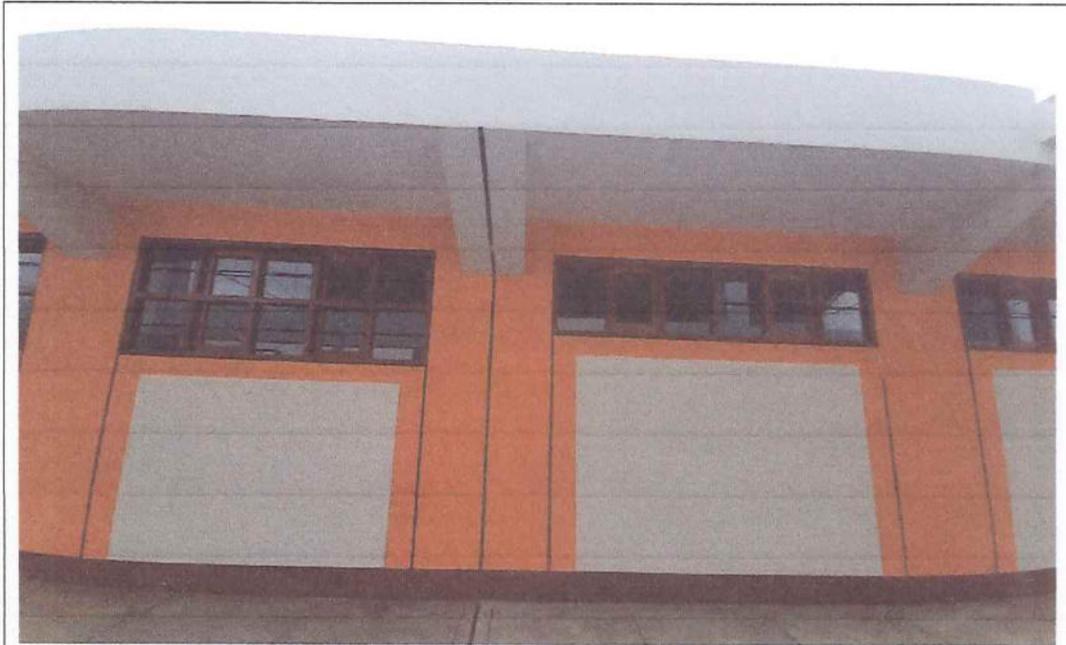
Fotografía n.º 27

Mediante Acta de inspección de obra de 3 de junio de 2021, se observó que en la parte posterior del módulo que no se ha concluido con la partida 09.03.09 Junta de dilatación en veredas, patio y losa deportiva e=1”.

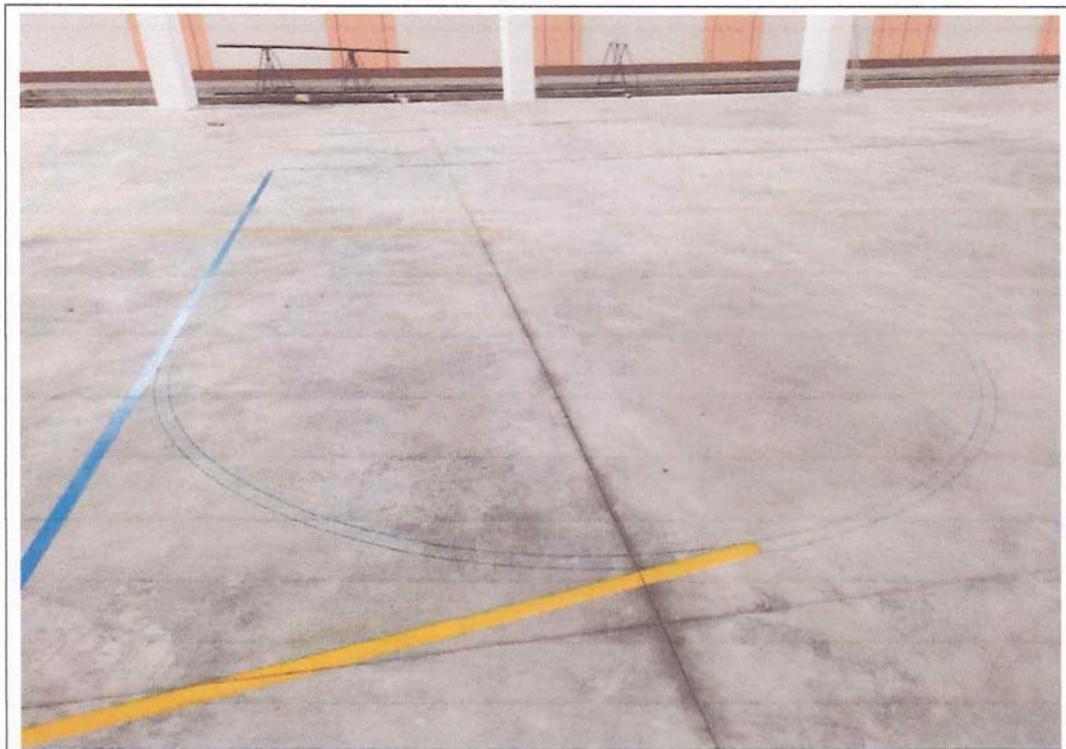
Fotografía n.º 28

Mediante Acta de inspección de obra de 1 de junio de 2021, se observó que en la losa deportiva no se ha concluido con la partida 09.05.01 Pintura demarcación de losa deportiva.

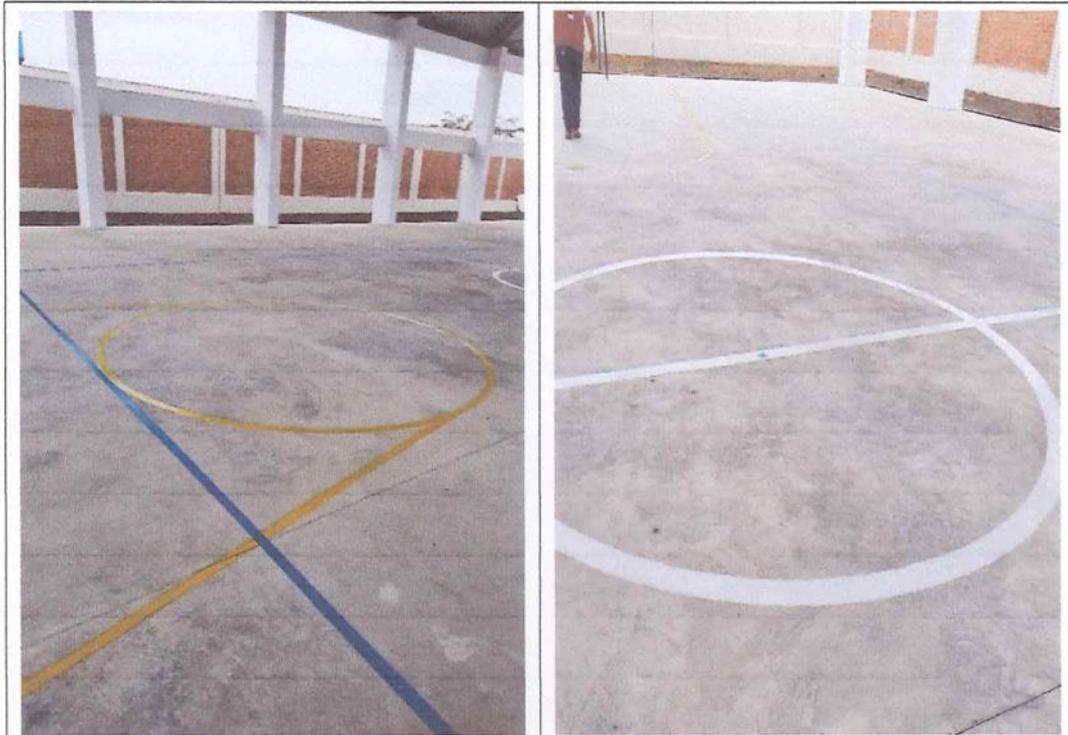
Fotografías n.ºs 29 y 30

Mediante Acta de inspección de obra de 3 de junio de 2021, se observó que, con posterioridad al 1 de junio de 2021, se ha ejecutado la partida 09.05.01 Pintura demarcación de losa deportiva.
