**INFORME DE HITO DE CONTROL N° 013-2021-OCI/2951-SCC**

**“OBRA: RECUPERACIÓN DEL LOCAL ESCOLAR  
N° 82170 JESÚS DE NAZARETH C.P. NUEVA JERUSALÉN,  
DISTRITO DE PACANGA – PROVINCIA DE CHEPÉN –  
DEPARTAMENTO DE LA LIBERTAD”**

**HITO DE CONTROL N° 6  
CULMINACIÓN DE EJECUCIÓN DE OBRA**

**PERIODO DE EVALUACIÓN:  
DEL 3 DE JUNIO DE 2021 AL 9 DE JUNIO DE 2021**

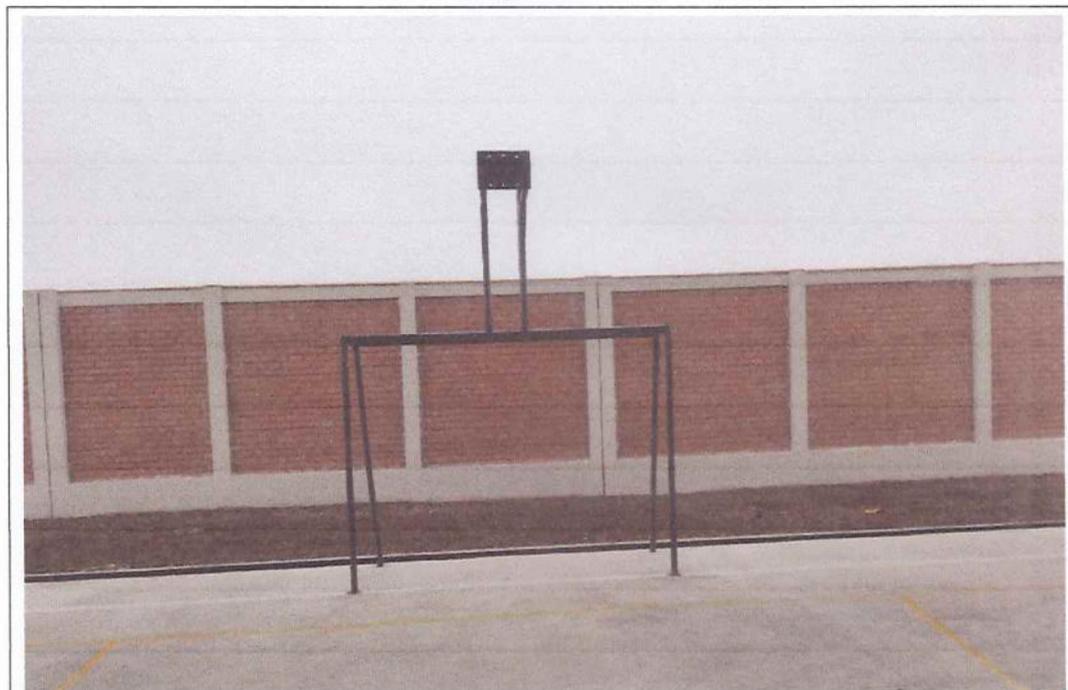
Fotografía n.º 31

Mediante Acta de inspección de obra de 1 de junio de 2021, se observó que no se ha concluido con la colocación del tablero en los arcos de la losa deportiva conforme se detalla en el plano LD-07.

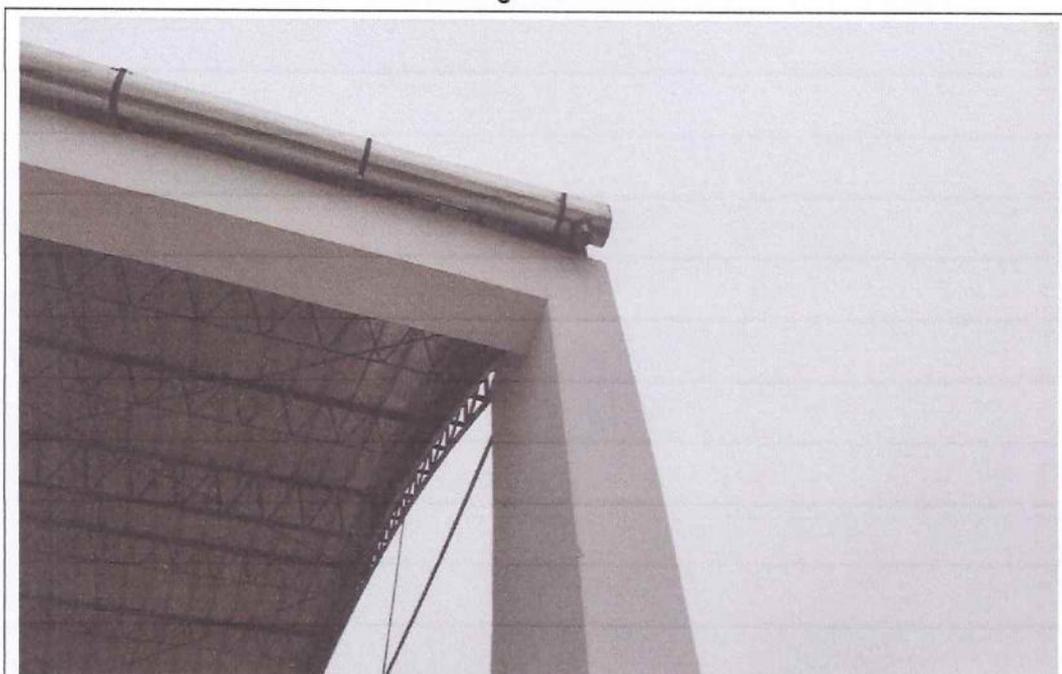
Fotografía n.º 32

Mediante Acta de inspección de obra de 1 de junio de 2021, se observó que no se ha concluido con la partida 11.07.06 Tubería PVC SAL para evacuación pluvial de 3", conforme a lo señalado en el plano LD-04 del expediente técnico.

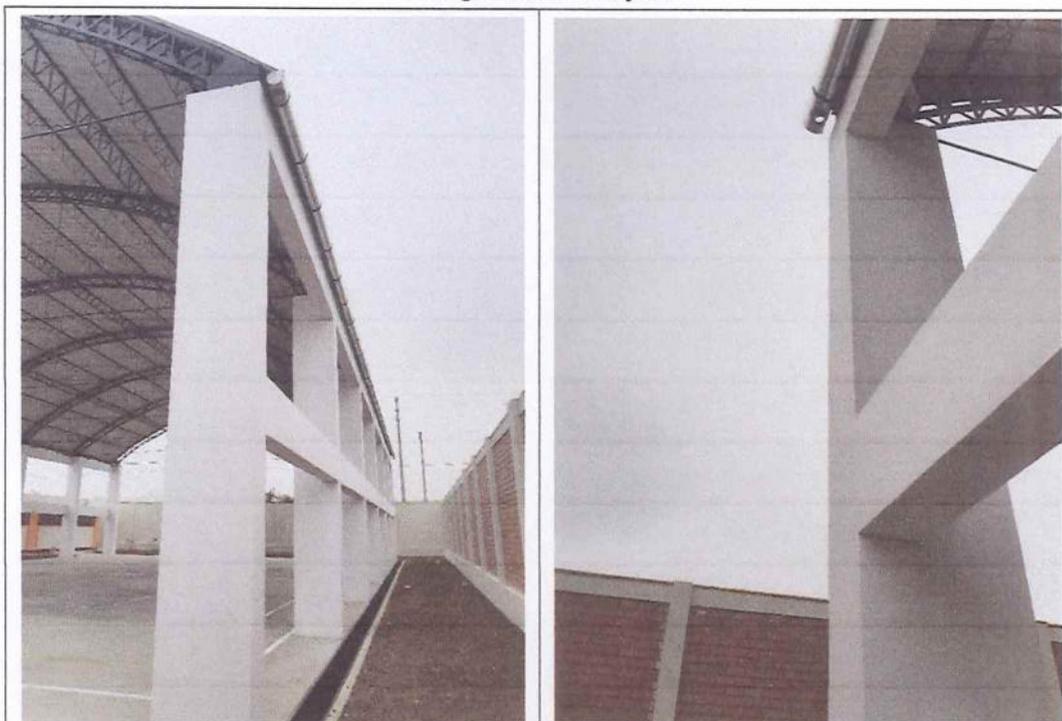
Fotografías n.ºs 33 y 34

Mediante Acta de inspección de obra de 1 de junio de 2021, se observó que no se ha concluido con la partida 11.07.06 Tubería PVC SAL para evacuación pluvial de 3", conforme a lo señalado en el plano LD-04 del expediente técnico.

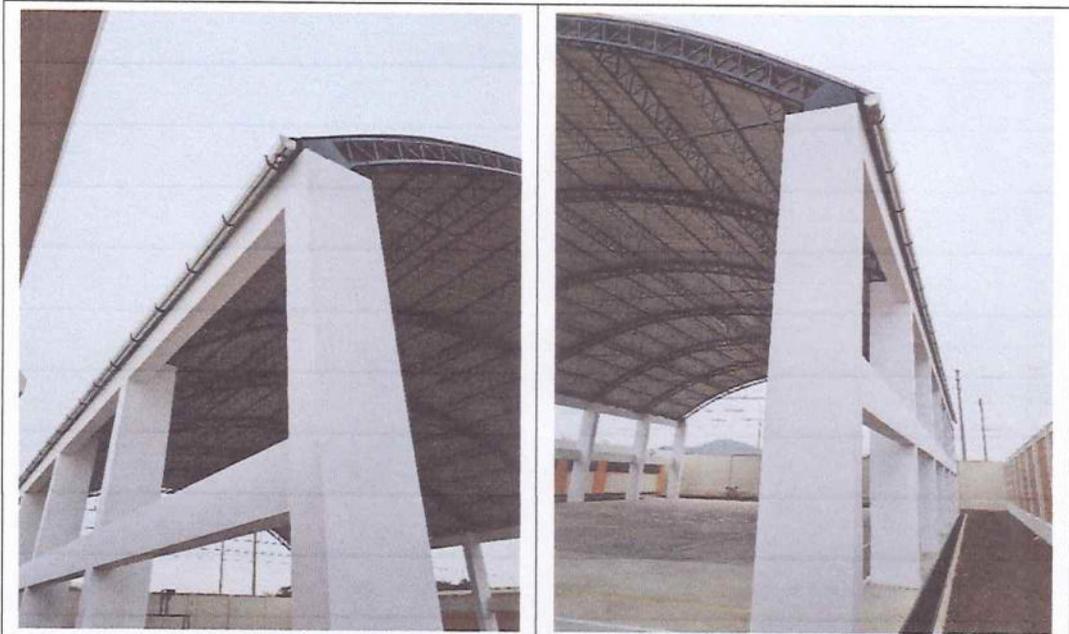
Fotografías n.ºs 35 y 36

Mediante Acta de inspección de obra de 3 de junio de 2021, se observó que no se ha concluido con la partida 11.07.06 Tubería PVC SAL para evacuación pluvial de 3", conforme a lo señalado en el plano LD-04 del expediente técnico.

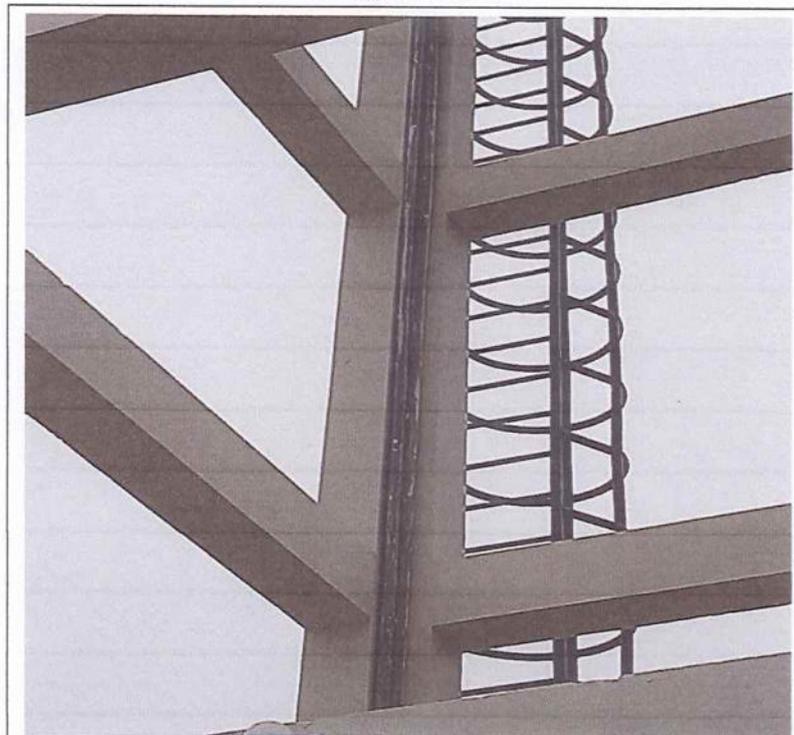
Fotografía n.º 37

Mediante Acta de inspección de obra de 1 de junio de 2021, se observó que no se ha concluido con la partida 14.17.01.12 Abrazadera de fijación de tubo.

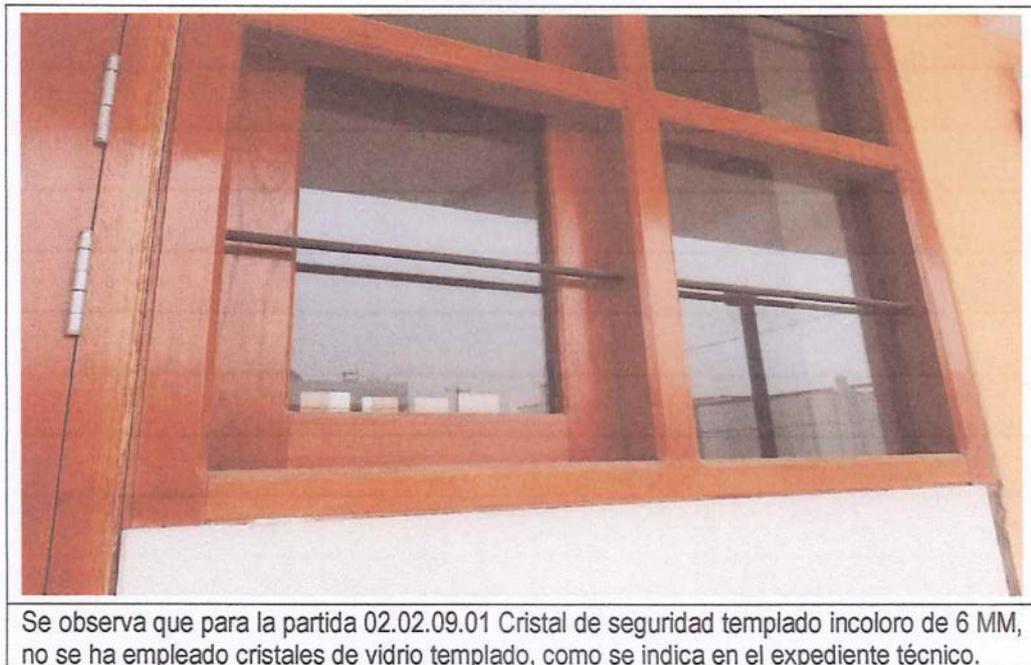
Fotografía n.º 38

Se observa que para la partida 02.02.09.01 Cristal de seguridad templado incoloro de 6 MM, no se ha empleado cristales de vidrio templado, como se indica en el expediente técnico.

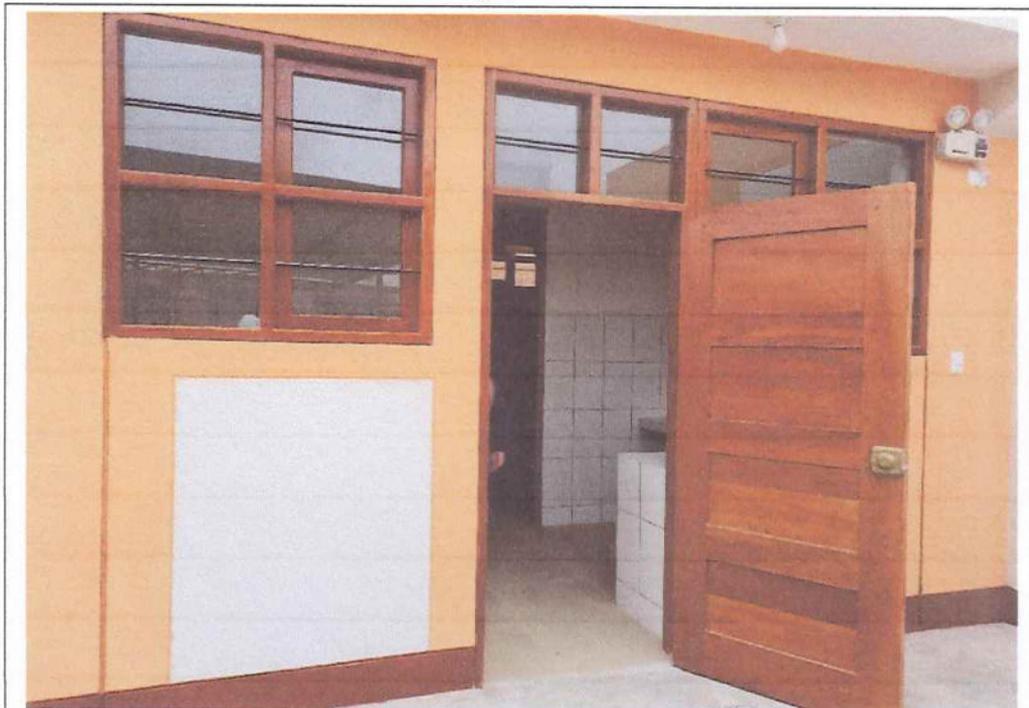
Fotografía n.º 39

Se observa que para la partida 02.02.09.01 Cristal de seguridad templado incoloro de 6 MM, no se ha empleado cristales de vidrio templado, como se indica en el expediente técnico.

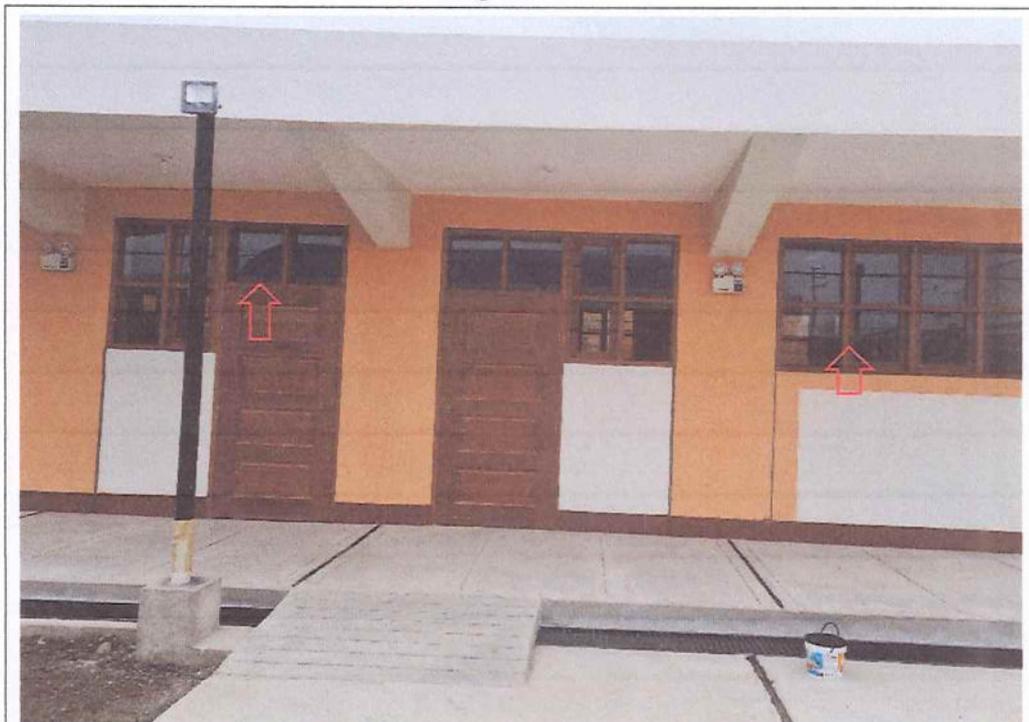
Fotografía n.º 40

Se observa que para la partida 02.02.09.01 Cristal de seguridad templado incoloro de 6 MM, no se ha empleado cristales de vidrio templado, como se indica en el expediente técnico.

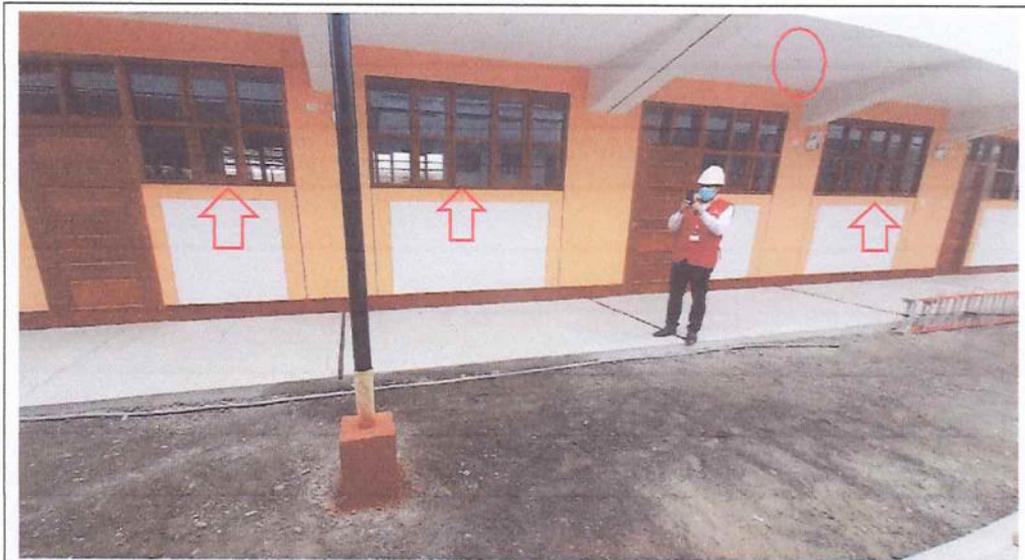
Fotografía n.º 41

Se observa que para la partida 03.02.09.01 Cristal de seguridad templado incoloro de 6 MM, no se ha empleado cristales de vidrio templado; además, para la partida 03.04.06.02 Sumin. y Mont. Artefacto fluorescente 2/18 W empotrado marco aluminio (Incl. Difusor), no se ha empleado las luminarias especificadas en el expediente técnico.

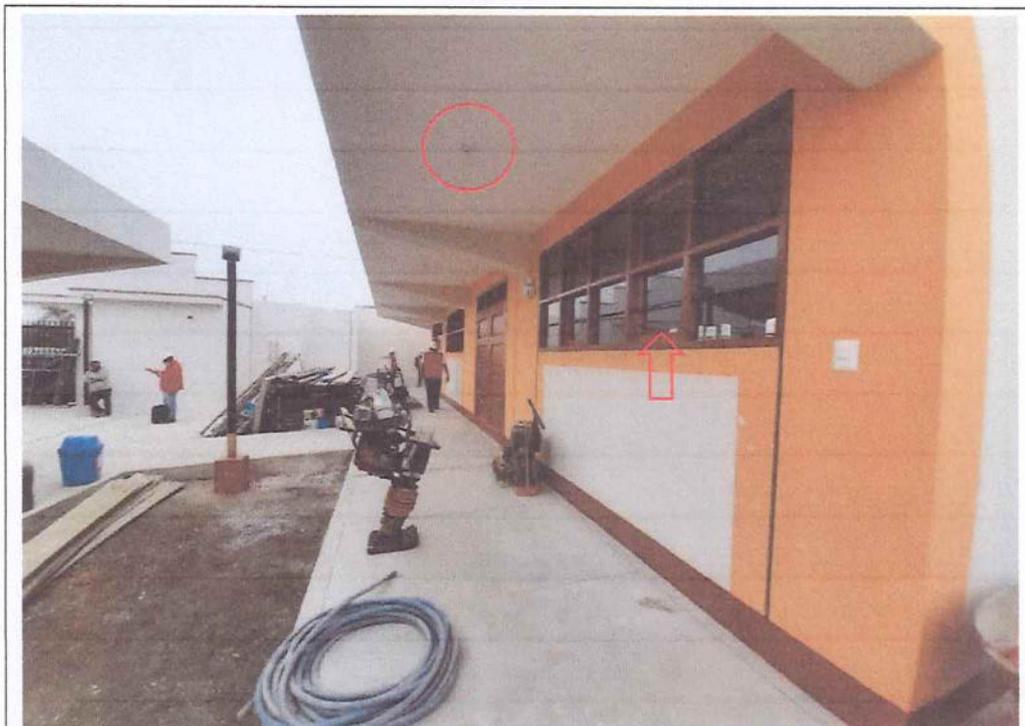
Fotografía n.º 42

Se observa que para la partida 04.02.09.01 Cristal de seguridad templado incoloro de 6 MM, no se ha empleado cristales de vidrio templado; además, para la para la partida 04.04.06.02 Sumin. y Mont. Artefacto fluorescente 2/18 W empotrado marco aluminio (Incl. Difusor), no se ha empleado las luminarias especificadas en el expediente técnico.

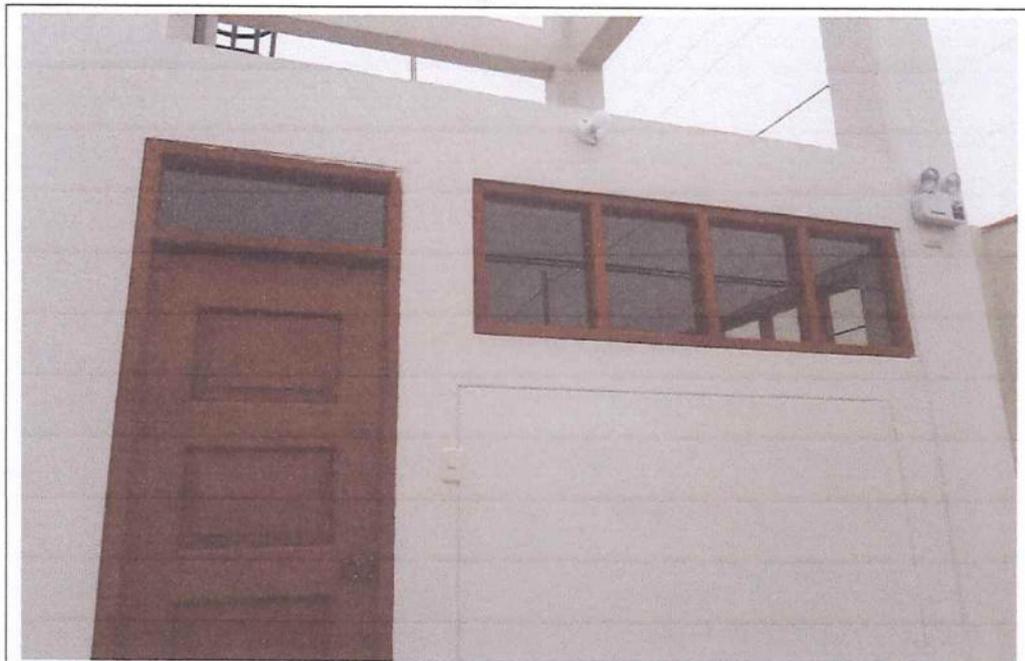
Fotografía n.º 43

Se observa en la partida 14.12.02 Puerta de caseta de cisterna, que no se ha ejecutado conforme lo especifica los planos DC-08, 09 y 10; asimismo, se advierte que para la ejecución de la partida 14.14.01 Cristal de seguridad templado incoloro de 6 MM, no se ha empleado cristales templados en las ventanas.

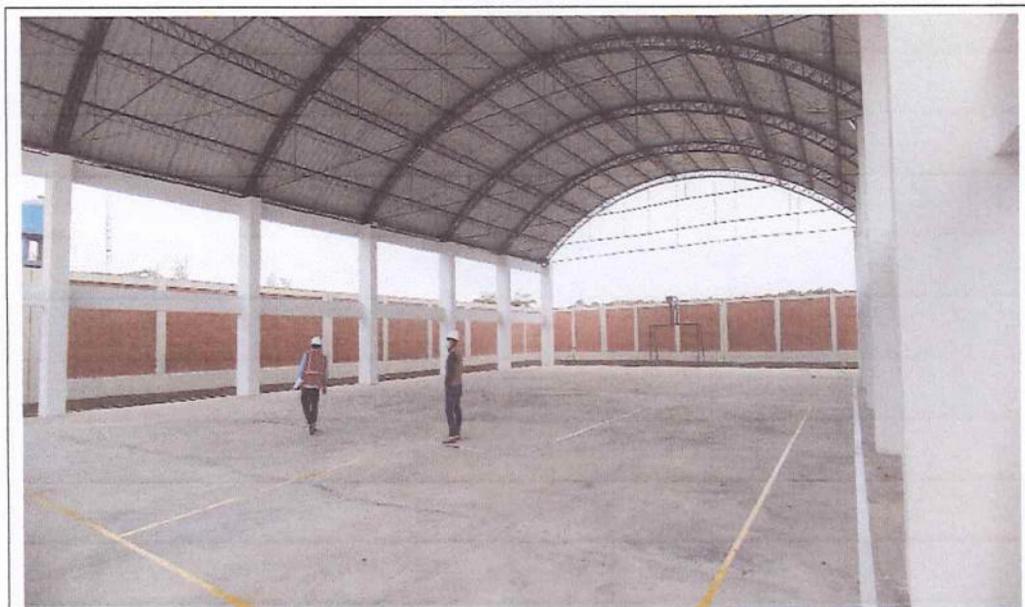
Fotografía n.º 44

Esto se corrobora mediante Acta de inspección de obra de 1 de junio de 2021, donde el gerente de Infraestructura, Desarrollo Urbano y Rural, respecto a las partidas 11.06 Cobertura de losa deportiva y 11.07 Instalación de policarbonato, señaló que: *"(...) durante su gestión no ha recibido en su despacho solicitud por parte del Supervisor de obra o el Contratista respecto al cambio del material para realizar el respectivo procedimiento de adicional deductivo de corresponder"*.

Se observa en la Cobertura de la losa deportiva que se ha empleado Aluzinc en reemplazo de Policarbonato.

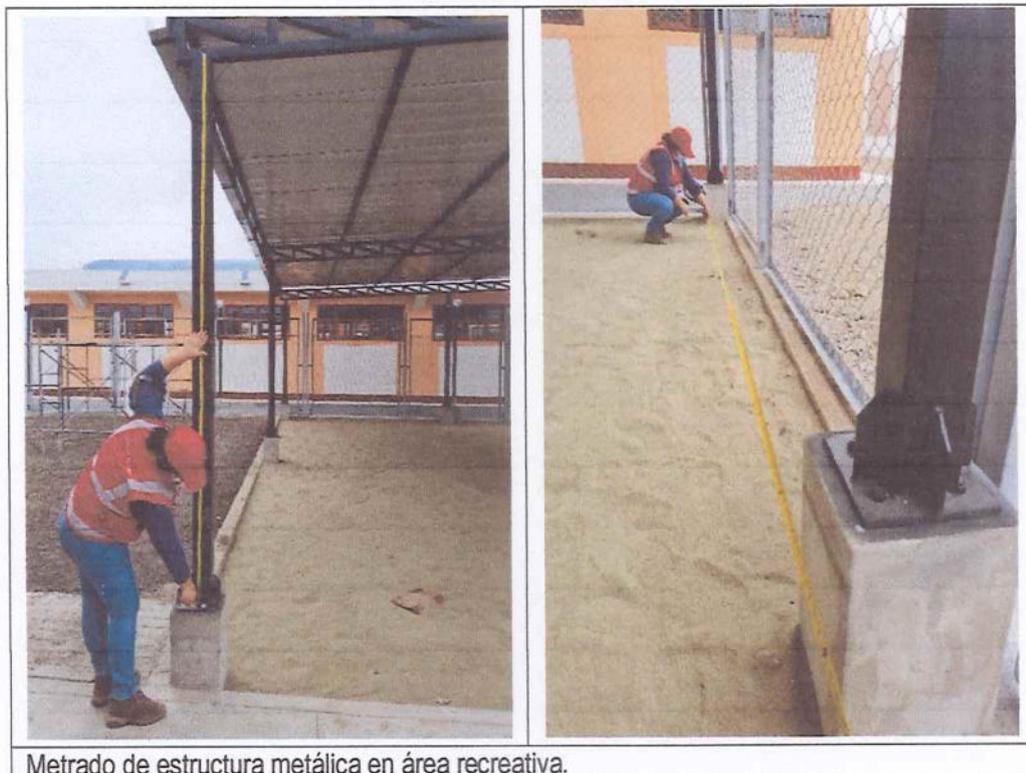
**Fotografías n.ºs 45 y 46**

Metrado de estructura metálica en área recreativa.
