INFORME DE HITO DE CONTROL
N° 009-2021-OCI/3472-SCC

“EJECUCIÓN CONTRACTUAL DE LA SUPERVISIÓN DE
OBRA INSTALACIÓN DE LOS SISTEMAS DE AGUA
POTABLE Y ALCANTARILLADO CON CONEXIONES
DOMICILIARIAS DE LOS PP.JJ. VILLA PROGRESO,
MIRAFLORES, LAS VEGAS, SAMÁN, SAN FRANCISCO DE
ASÍS, LA UNIÓN, SAN JUAN DE DIOS Y RAMIRO PRIALÉ -
CHICLAYO”

HITO DE CONTROL N° 1
“AVANCE DEL PROCESO DE EJECUCIÓN DE
SUPERVISIÓN DE LA OBRA A JULIO 2021 Y
VALORIZACIÓN CORRESPONDIENTE A JUNIO DE 2021”

JOSÉ LEONARDO ORTIZ, 10 DE AGOSTO DE 2021

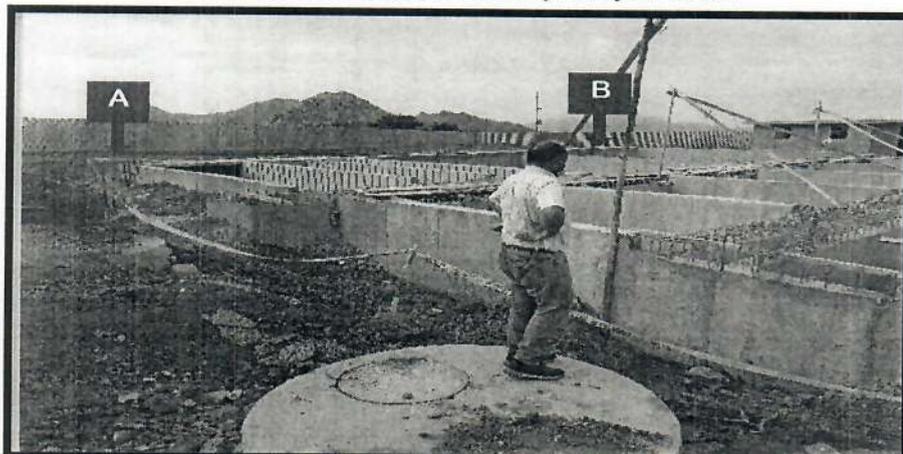
"(...) la cota del nivel superior de las estructuras enterradas, como la cisterna, floculador, decantador, filtros y cámara de contacto de cloro de la PTAP, presentan variación, la cual presumiblemente se deba a la acción del empuje hidrostático del manto acuoso existente en el terreno situación que nos imposibilita continuar con los trabajos programados en dicho componente, hasta que nos indiquen las instrucciones y/o solución técnica a implementar al respecto, siendo preciso dejar constancia que, este evento no resulta atribuible a nuestra responsabilidad, así como que el mismo afecta el cumplimiento de los avances programados. (Énfasis nuestro).

Imagen 1: Se observa entre el punto A y B de las estructuras enterradas de la PTAR se encuentran desniveladas (Visita del 5 de marzo de 2021)

La falta de diligencia de la entidad para dar solución a la problemática de desnivelación suscitada en las cotas del nivel superior de las estructuras hidráulicas enterradas de la Planta de Tratamiento de Agua Potable, comunicada por el contratista desde el año 2019, ha producido paralización de trabajos en este frente y el riesgo de eventuales fisuras y agrietamiento, que afectaría el abastecimiento de agua potable en los Pueblos Jóvenes Villa Progreso, Upis Miraflores, Las Vegas, Anexo Samán, California, San Juan de Dios, Los Precursores, San Bartolo, Ramiro Prialé II, San Félix, San Francisco de Asís y La Unión, previsto como objetivo beneficiario de la obra así como afectaría los recursos públicos ante la aprobación de eventuales ampliaciones de plazo que generarán mayores gastos generales.

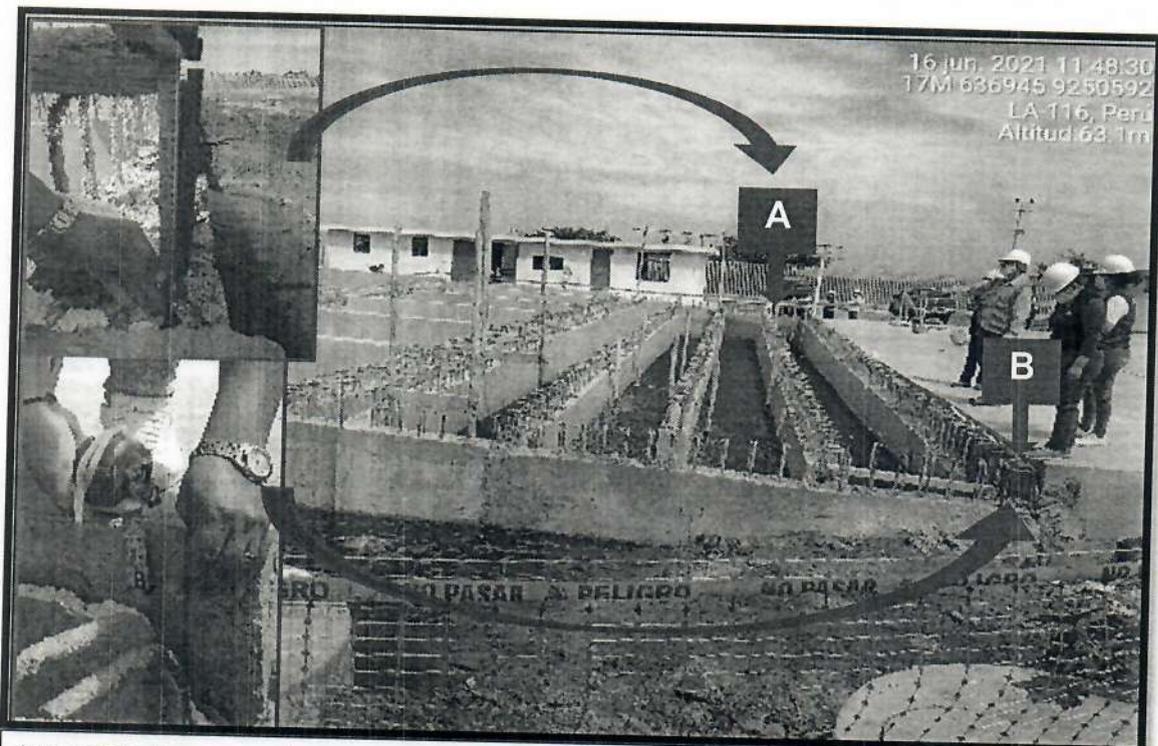
"(...) la variación de cotas en las estructuras enterradas conformantes de la planta de tratamiento de agua potable (PTAP), (...) sería a causa de la presión intersticial o sub presión la misma que consiste en el empuje hidrostático a la cual es sometida una estructura, razón por la cual es meritorio realizar una visita en forma conjunta con representantes de la Entidad, especialistas del contratista

Imagen 2: Se observa que en las estructuras enterradas de la PTAP el desnivel entre los puntos A y B es más apreciable a la vista (Visita del 16 de junio de 2021).

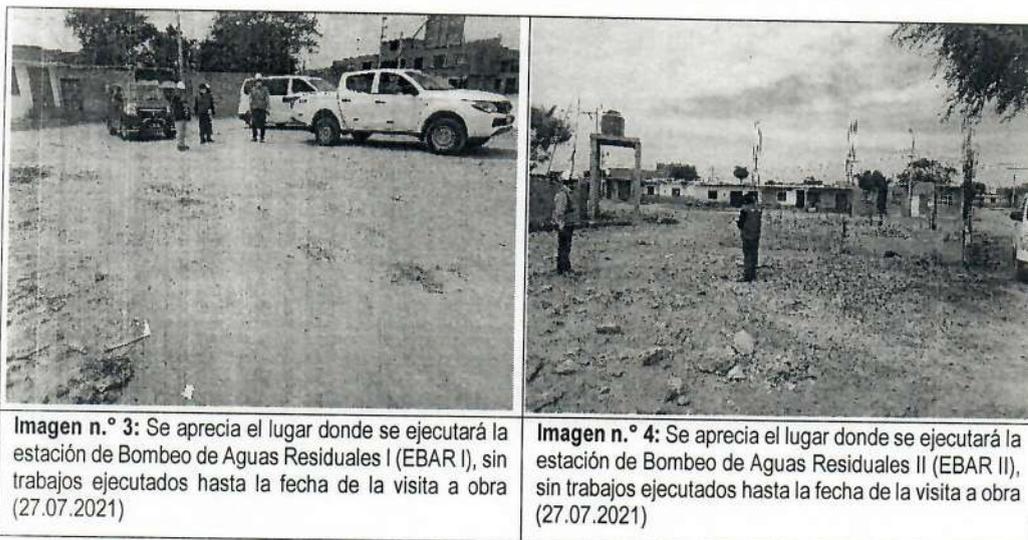
Panel Fotográfico de la visita a obra efectuada por la Comisión de Control el 27 de julio de 2021

*“Debido a la particularidad del terreno, que corresponde a uno con presencia de nivel freático y ante el hecho de que las Cámaras Húmeda y de Rejas son estructuras de concreto que irán enterradas, nuestro especialista en estructuras evalúa y verifica si dichas estructuras son capaces de mantenerse estables ante el empuje hidrostático que genera sobre ellas el manto acuífero presente en el terreno, considerando el estado más crítico que es cuando las estructuras se encuentren vacías durante el periodo de mantenimiento; y como resultado de dicha evaluación se **concluye que ambas cámaras NO son estables ante las fuerzas de subpresión**, pudiendo desplazarlas a cotas superiores, acarreado graves daños al funcionamiento del sistema; razón de ello estaremos a la espera de la definición de la situación presentada, por parte de la Supervisión y de la entidad contratante EPSEL S.A.”.*

Al respecto, mediante Acta de Control Concurrente n.º 002-2021-OCI/3472-SCC de 27 de julio de 2021, el Residente de obra manifestó que a la fecha no tiene respuesta por parte de la supervisión ni de EPSEL S.A., ante la consulta relacionada al efecto del empuje hidrostático que afectaría la estabilidad de las cámaras húmedas y de rejas de la EBAR I y II.
