INFORME DEL CONTROL CONCURRENTE
007-2021-OCI/3861-SCC

**“EJECUCIÓN FÍSICA DEL PROYECTO “MEJORAMIENTO
DE SERVICIOS DE GESTIÓN DE LOS RECURSOS
FORESTALES EN LAS MICROCUENCAS DEL DISTRITO
DE CHALLHUAHUACHO, COTABAMBAS, APURÍMAC”**

**PERÍODO DE EVALUACIÓN DEL HITO DE CONTROL:
DEL 23 DE MARZO AL 23 DE ABRIL DE 2021**

CHALLHUAHUACHO, 30 DE ABRIL DE 2021

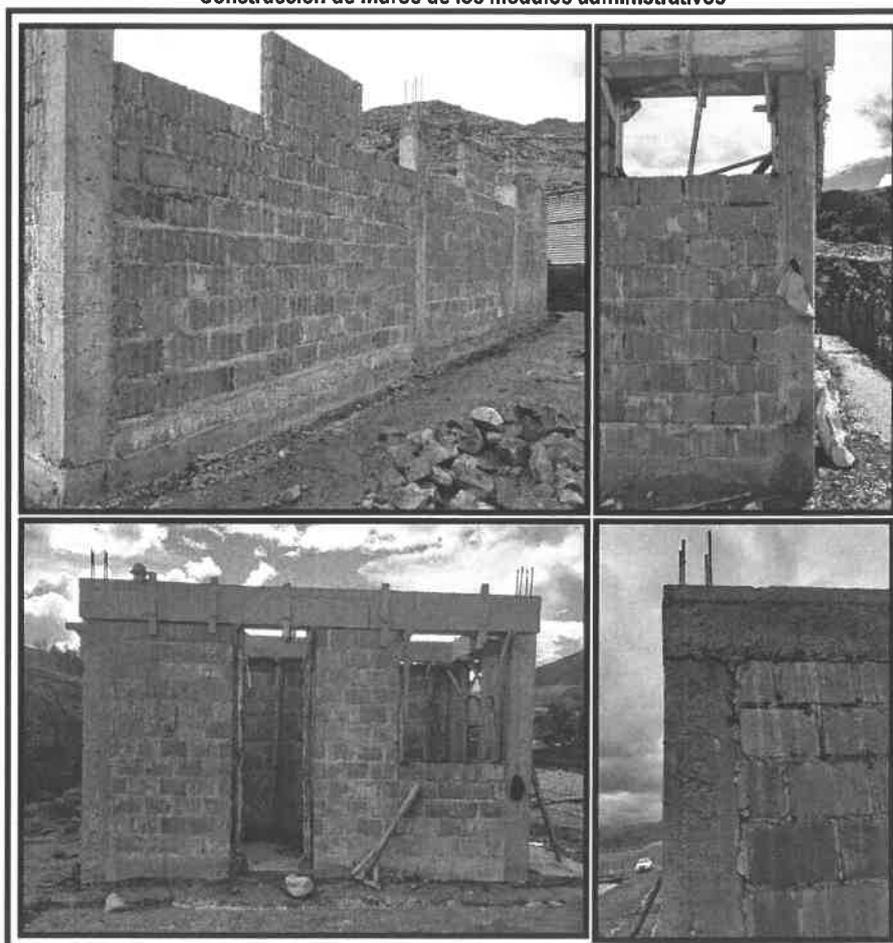
Se verificó el encuentro entre los muros y los elementos de arriostre⁵ (columnas y muros transversales, etc.) en los módulos de almacén, administración y guardiana, advirtiéndose que éstos no estarían arriostrados adecuadamente, conforme se muestra en las siguientes imágenes:

Imagen n.º 1
Construcción de muros de los módulos administrativos

Es así que, de la entrevista realizada a los maestros de obra en los frentes de trabajo, señalaron que no incluyeron los referidos alambres n.º 8, lo cual podría afectar la calidad y vida útil de la obra toda vez que los muros no se encuentran correctamente arriostrados situación que podría ocasionar su agrietamiento, vuelco o volteo.

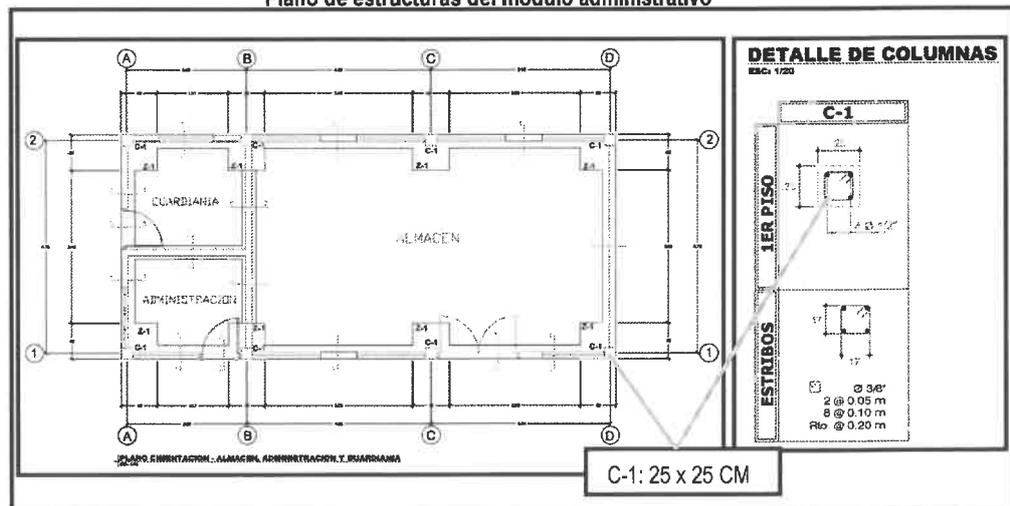
De la inspección en campo se verificó que las columnas tipo C-1 de los módulos administrativos fueron construidas con las secciones de 25 cm x 25 cm, del mismo modo los planos¹³ de estructuras proporcionados en los frentes de trabajo del proyecto señalan que las secciones de las columnas C-1 son 25 cm x 25 cm, tal como se muestra:

Imagen n.º 2
Plano de estructuras del módulo administrativo

Por consiguiente, existe incongruencia en la información del expediente técnico entre planos y memoria de cálculo estructural; situación que conllevaría a trabajar con información ambigua o no certera y no acorde a la normativa aplicable.

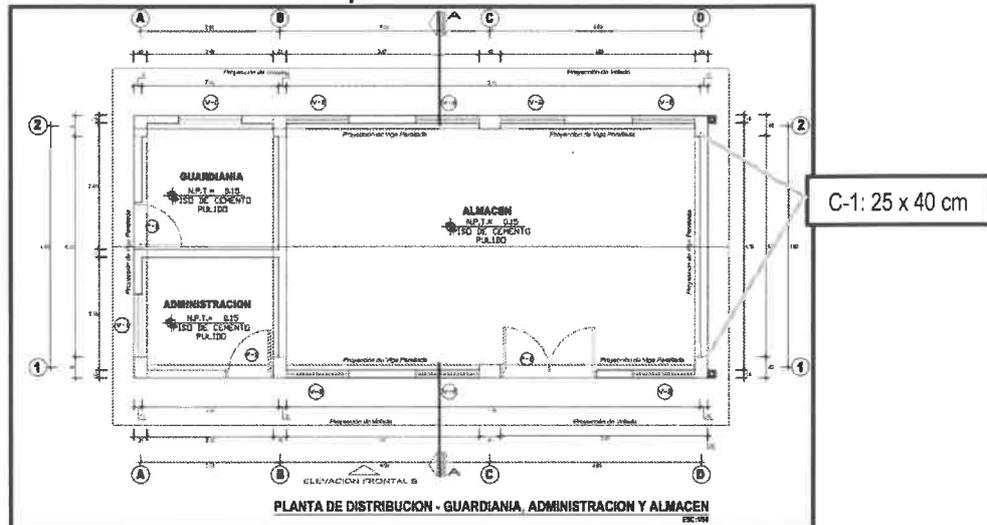
Sin embargo, de la verificación a los planos de arquitectura del expediente técnico se pudo notar que las columnas del referido módulo son rectangulares y de sección 25 cm x 40 cm, tal y como se muestra en la siguiente imagen:

Imagen n.º 3
Plano de arquitectura del módulo administrativo

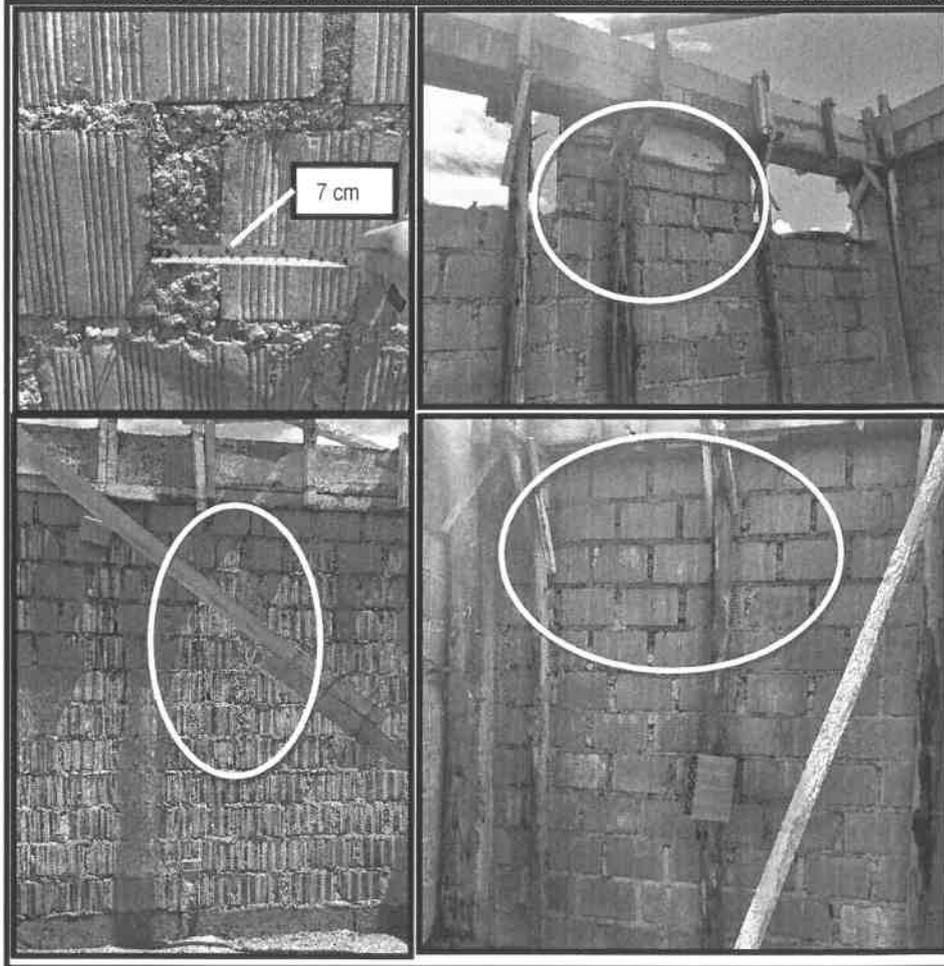
Imagen n.º 4

También, en los muros construidos de los módulos de almacén, se advierte que los espesores de las juntas verticales y horizontales exceden las medidas requeridas, conforme se muestra en la imagen siguiente:

Espesores de juntas verticales y horizontales en los muros de los módulos administrativos

En la primera imagen, se verifica que la junta vertical llega a medir hasta 70 mm o 7 cm, del mismo modo en las imágenes contiguas se verifica que los espesores de las juntas verticales y horizontales miden más de 15 mm, situación que ocasiona sustancialmente la reducción de la resistencia a compresión y a fuerza cortante de la albañilería.

En ese orden de ideas, el artículo 10° del Reglamento Nacional de Edificaciones¹⁵, precisa que: "(...) 10.2 (...) El espesor de las juntas de mortero será como mínimo 10 mm y el espesor máximo será 15 mm (...); adicionalmente a ello, la especificación técnica 1.1.14.8.2.1.1 Muro de ladrillo bocker (0.12.0.20x0.30) amarre sogá junta 1.5 cm mortero 1:1:5 del expediente técnico, precisa que: "(...) Procedimiento constructivo: (...) En muros de ladrillo limpio o cara vista, se dejará juntas no mayores de 1.5 cm, y se usará ladrillos escogidos para este tipo de acabado. (...)".

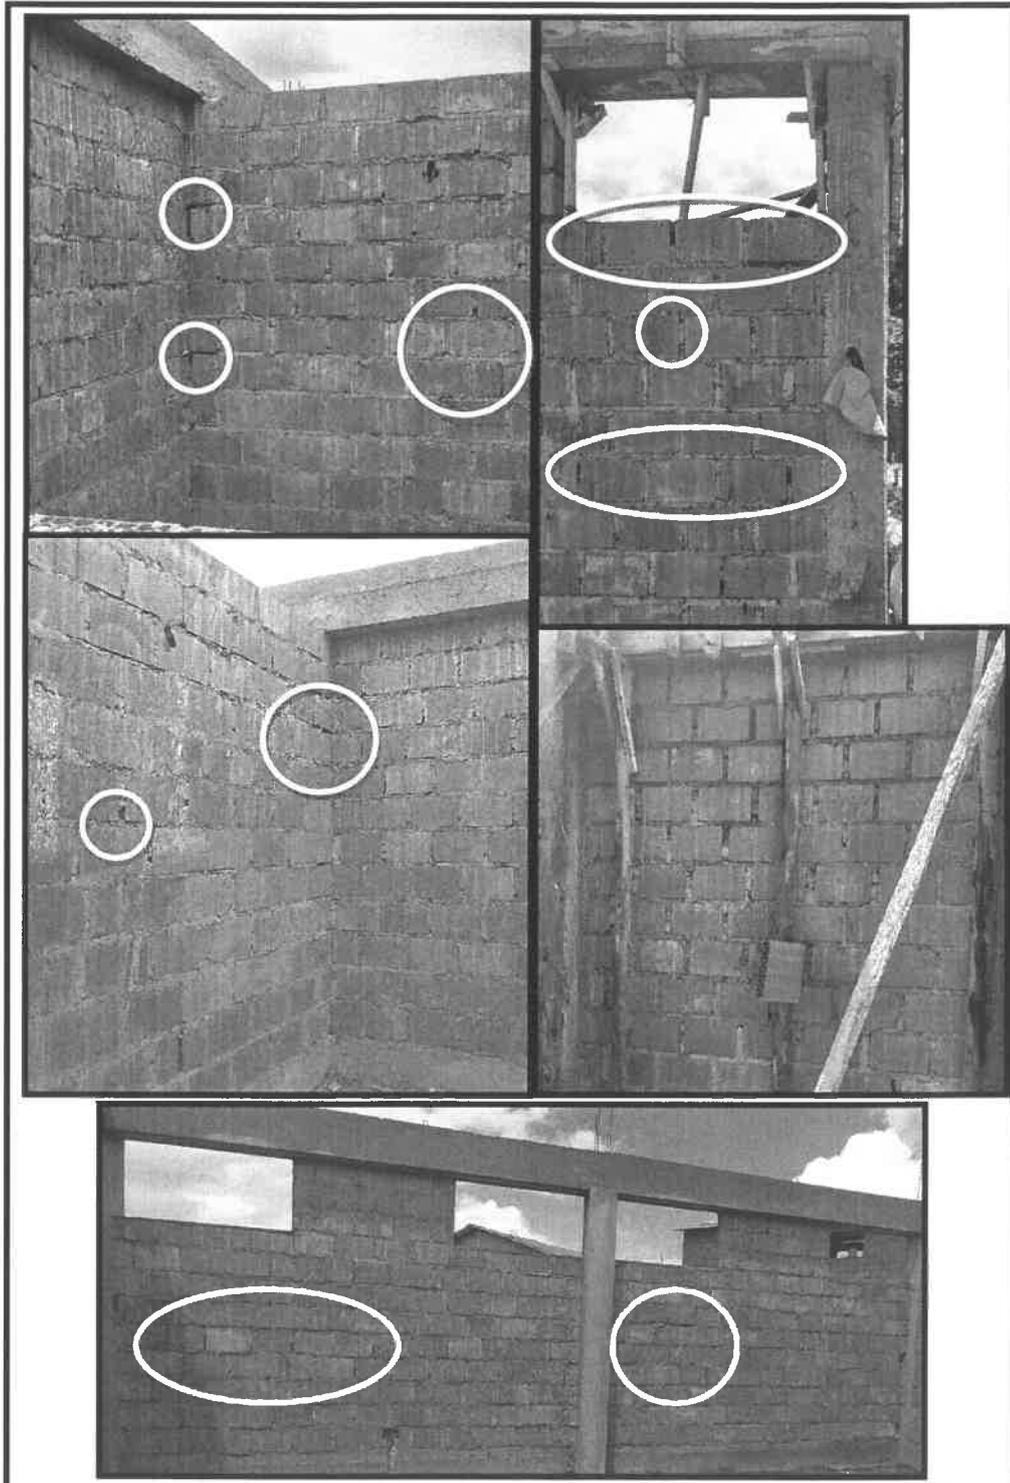
Del mismo modo, se verificó que las juntas verticales y horizontales no se encuentran completamente llenas de mortero, ocasionando que se generen vacíos y la resistencia a compresión y a fuerza cortante de la albañilería se vea reducida, conforme se muestra en la imagen siguiente:

Imagen n.º 5
Juntas verticales y horizontales parcialmente llenas de mortero

Sin embargo, el artículo 10° Especificaciones generales del Reglamento Nacional¹⁶ de Edificaciones, señala que: "(...) 10.2 En la albañilería con unidades asentadas con mortero, todas las juntas horizontales y verticales quedarán completamente llenas de mortero (...)".

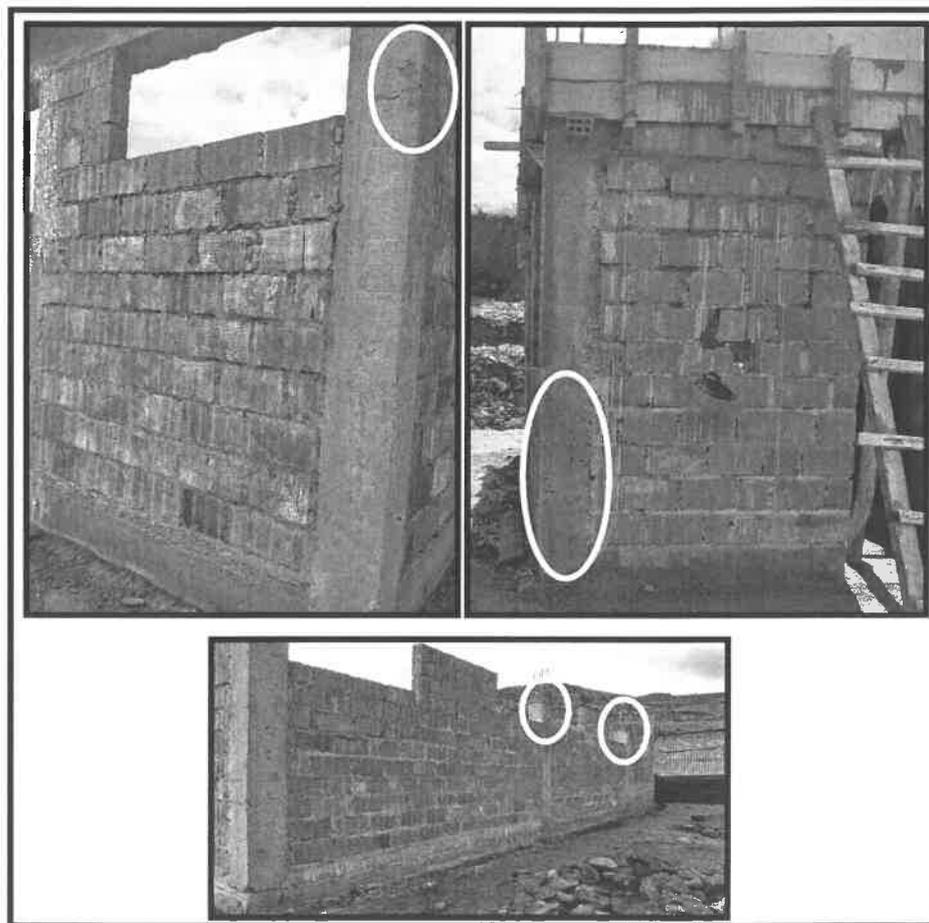
Se advierte que en los elementos estructurales (vigas y columnas), se verificaron cangrejas los cuales en muchos casos fueron cubiertos con restos de pasta de cemento para cubrir dichas deficiencias de proceso constructivo y de la entrevista realizada a los maestros de obra, éstos señalaron que no utilizaron equipos como mezcladora, vibradora para ejecutar dichos trabajos, conforme se muestra en las siguientes imágenes.

Imagen n.º 6
Cangrejas en los elementos estructurales

En ese sentido, la inadecuada colocación del concreto en los elementos estructurales que ocasionó cangrejas, está influyendo en la disminución de la resistencia del concreto, situación que denotaría la ausencia de control que deben efectuarse en los procesos constructivos.

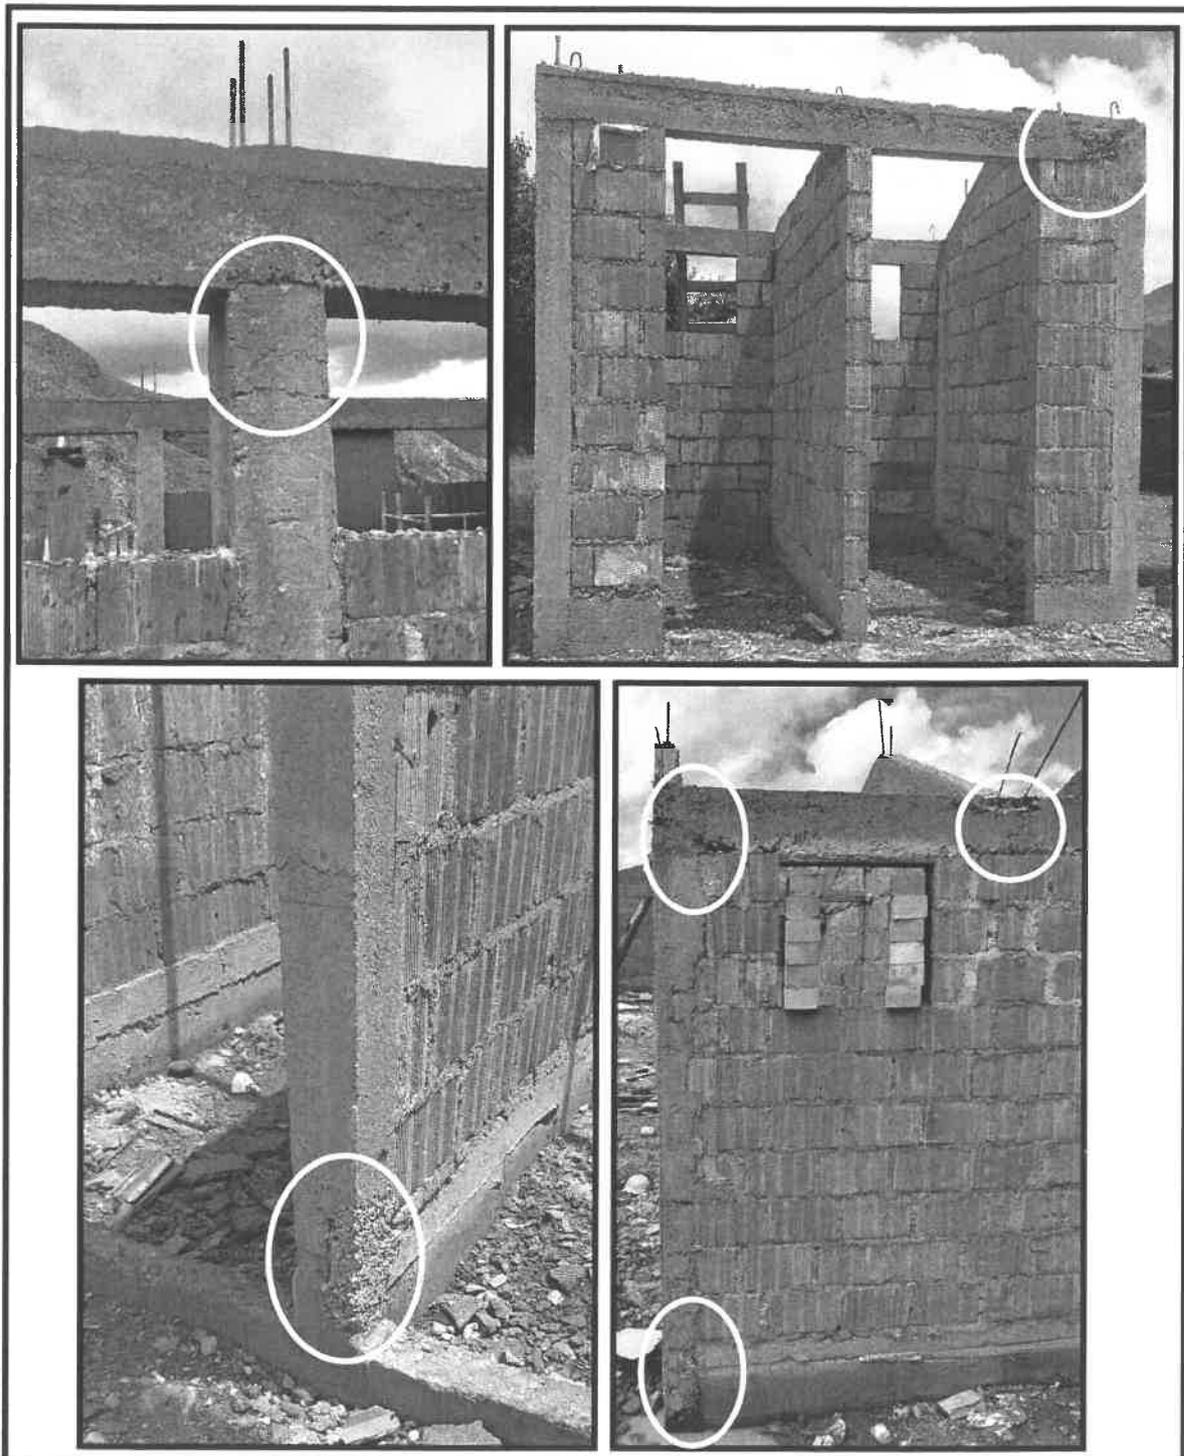
Imagen n.º 7
Cangrejerías en los elementos estructurales

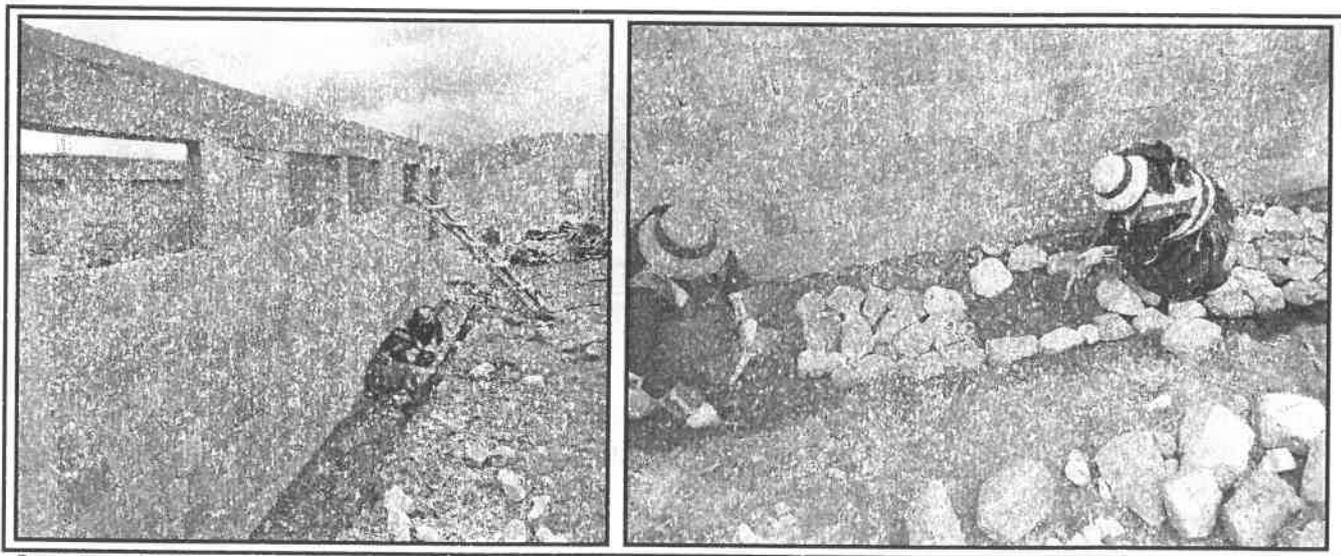
Imagen n.º 8

En la obra ubicada en la comunidad de Queuña, sector Yuracmayo, se verificó que sobre el terreno de la vereda se vienen colocando los cantos rodados sobre una superficie que no está compactada, conforme se muestra en la siguiente imagen:

Conformación de veredas sobre material no compactado

En ese sentido, el inadecuado proceso constructivo efectuado en la base de la vereda afectaría sus funciones estructurales.

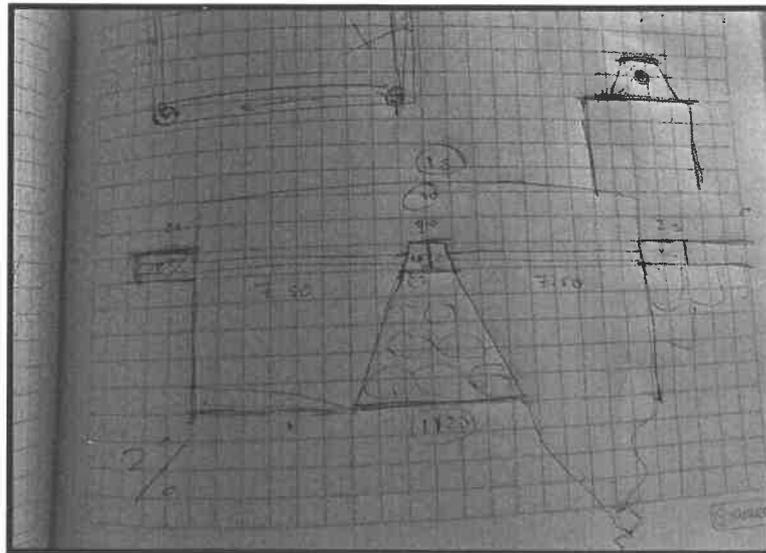
En la visita efectuada a la localidad de Queuña, sector Yuracmayo, se verificó que se viene efectuando trabajos como excavaciones para el pase aéreo, todo ello sin contar con los documentos aprobados¹⁸ (planos ni especificaciones técnicas), dado que, el maestro de obra refirió que los ejecutores le proporcionaron un dibujo a mano de como plano a seguir para iniciar con los trabajos de ejecución de dicha partida, conforme se muestra en la siguiente imagen:

Imagen n.º 9
Apuntes a mano con los que viene trabajando en obra

También refirió que los documentos (planos y especificaciones técnicas) de los trabajos en el pase aéreo estaban siendo modificados por no ser compatibles con el terreno.
