**INFORME DE VISITA DE CONTROL**  
**N° 007-2021-OCI/4905-SVC**

**“OPERATIVIDAD DE LOS EQUIPOS DE RAYOS X DEL**  
**HOSPITAL “VICTOR RAMOS GUARDIA” DE HUARAZ”**

**HUARAZ, 19 DE NOVIEMBRE DE 2021**

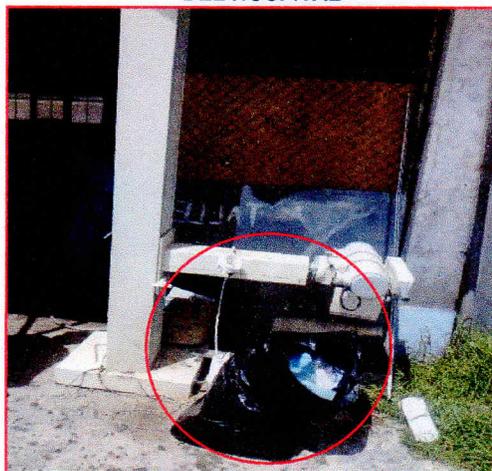
En tal sentido, se advierte que no se ha encontrado físicamente el Equipo de Rayos X dental marca PANOKEK con código patrimonial 532247220001, lo que denota la falta de control y administración de los bienes patrimoniales de la entidad e inadecuado almacenamiento de bienes por parte de la Unidad de Servicios Generales y Mantenimiento, tal como se puede apreciar a continuación:

**FOTOGRAFÍA N° 1**  
**ACCESORIO DEL EQUIPO DE RAYOS X MARCA**  
**WON EXPUESTO A LA INTEMPERIE, UBICADO**  
**EN LA PUERTA DEL SERVICIO DE MECÁNICA**  
**DEL HOSPITAL**

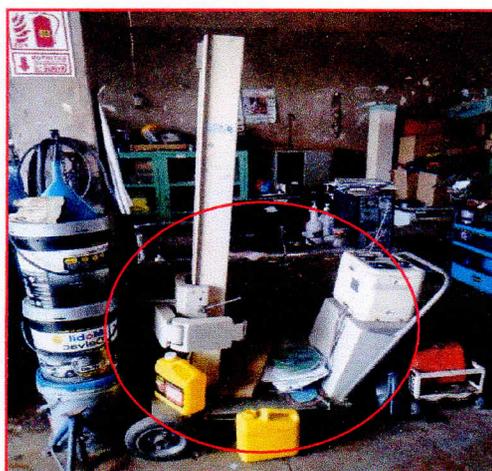
**FOTOGRAFÍA N° 2**  
**EQUIPO DE RAYOS X MARCA SIEMENS,**  
**UBICADO DENTRO DEL SERVICIO DE MECÁNICA**  
**DEL HOSPITAL**

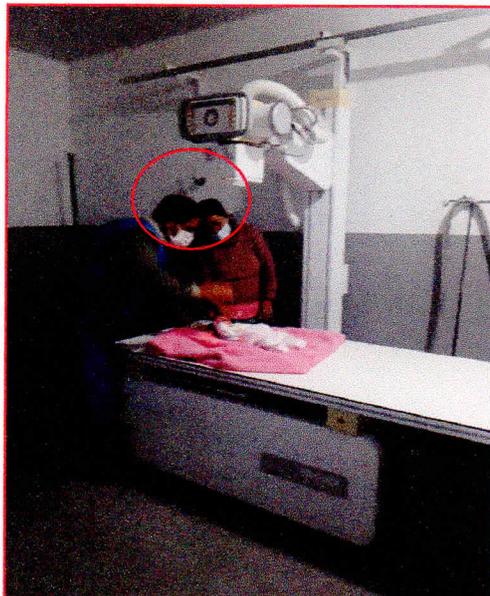
**FOTOGRAFÍA N° 3**  
**OPERADOR DEL SERVICIO DE RAYOS X, NO**  
**USA IMPLEMENTOS DE PROTECCIÓN**  
**RADIOLÓGICA PERSONAL**

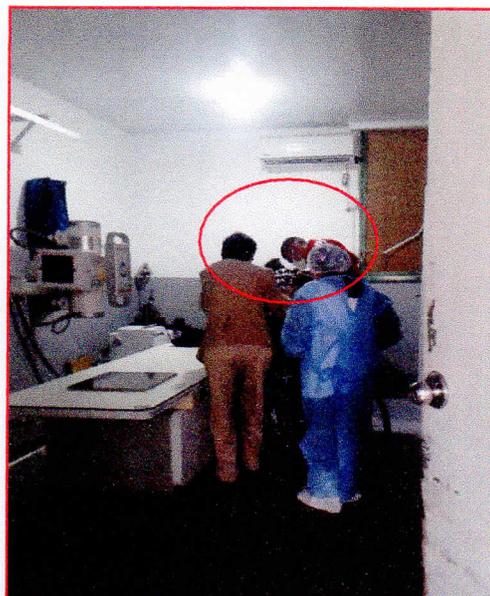
**FOTOGRAFÍA N° 4**  
**PERSONAL ASISTENCIAL, PACIENTE Y**  
**FAMILIARES NO USAN IMPLEMENTOS DE**  
**PROTECCIÓN RADIOLÓGICA PERSONAL**

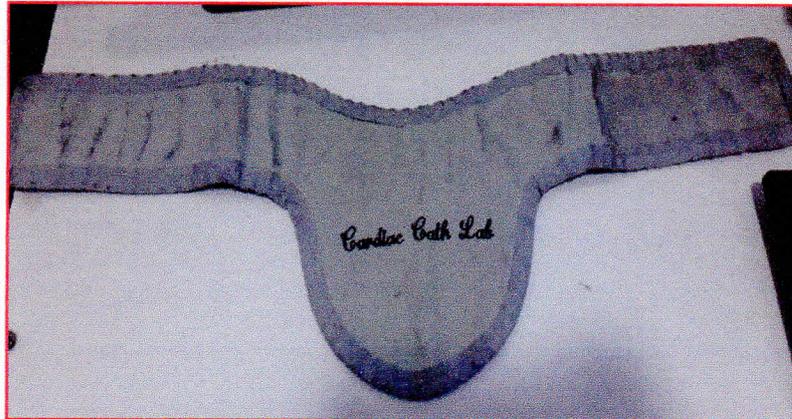
Por su parte, el Jefe del Departamento de Diagnóstico por Imágenes del Hospital, refirió: "Con respecto a los implementos de protección radiológica personal como lentes y collarines emplomados, el departamento no cuenta con ninguno de estos implementos, a pesar de haber realizado requerimientos en reiteradas ocasiones, sin obtener ninguna respuesta a la fecha". Proporcionando a la comisión de control una copia de los pedidos de compra efectuados, los mismos que se detallan a continuación:

**FOTOGRAFÍA N° 5:  
COLLARÍN DE TELA, COLOR GRIS DEL SERVICIO DE RAYOS X**

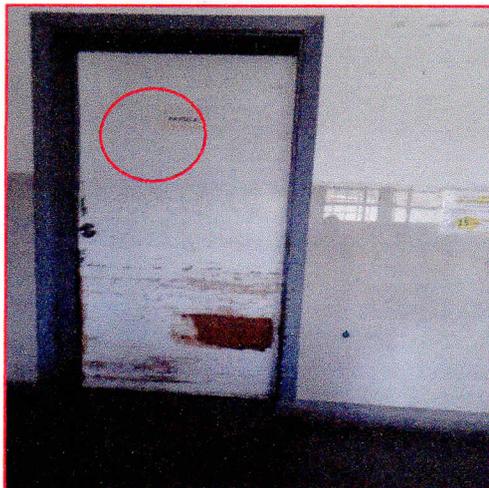
Durante la visita realizada por la comisión de control a los ambientes del Departamento de Diagnóstico por Imagen, se evidenció la falta de señalizaciones de seguridad, inexistencia de luces de emergencia y falta de extintor. Asimismo, no cuenta con avisos visibles que adviertan del riesgo a mujeres embarazadas o probablemente embarazadas, según lo establecido en la Norma técnica n.° IR.003-2013, numeral 7 Exposición Médica, 7.2 Optimización, 704 señala: "La sala de rayos X debe contar con avisos visibles que adviertan del riesgo a mujeres embarazadas o probablemente embarazadas, siendo necesario además que el operador pregunte a la paciente sobre esta condición a fin de prevenir su exposición inadvertida". Tal como se muestra a continuación:

**FOTOGRAFÍA N° 6  
INGRESO AL SERVICIO DE RAYOS X, SIN  
AVISOS VISIBLES QUE ADVIERTAN EL RIESGO A  
MUJERES EMBARAZADAS**

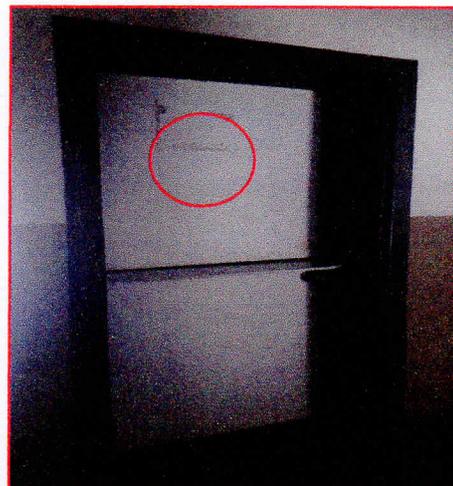
**FOTOGRAFÍA N° 7  
INGRESO A LA OFICINA DE SECRETARIA DEL  
DEPARTAMENTO DE DIAGNOSTICO POR  
IMÁGENES, SIN AVISOS VISIBLES**

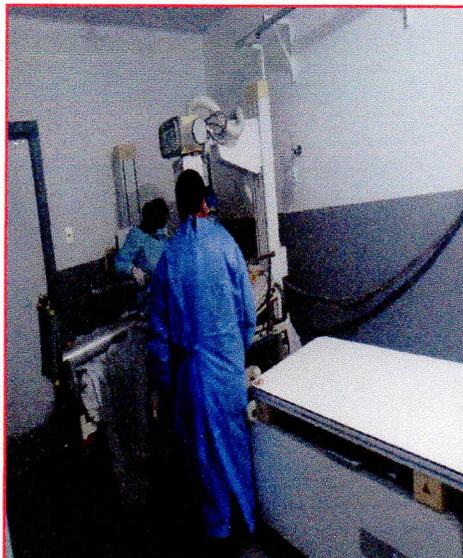
**FOTOGRAFÍA N° 8**  
**SERVICIO DE RAYOS X NO TIENE**  
**SEÑALIZACIONES DE SEGURIDAD, LUZ DE**  
**EMERGENCIA Y EXTINTOR**

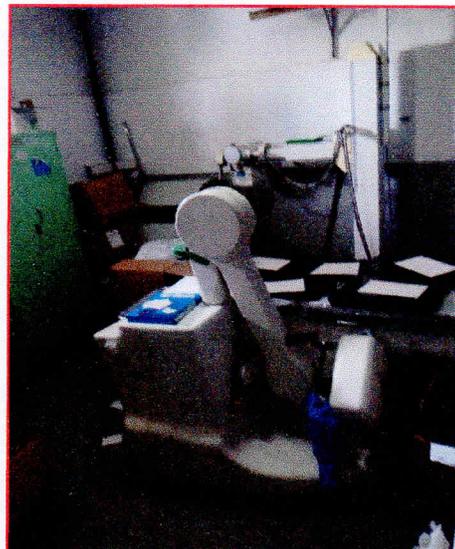
**FOTOGRAFÍA N° 9**  
**DEPARTAMENTO DE DIAGNOSTICO POR**  
**IMÁGENES NO TIENE SEÑALIZACIONES DE**  
**SEGURIDAD, LUZ DE EMERGENCIA Y EXTINTOR**

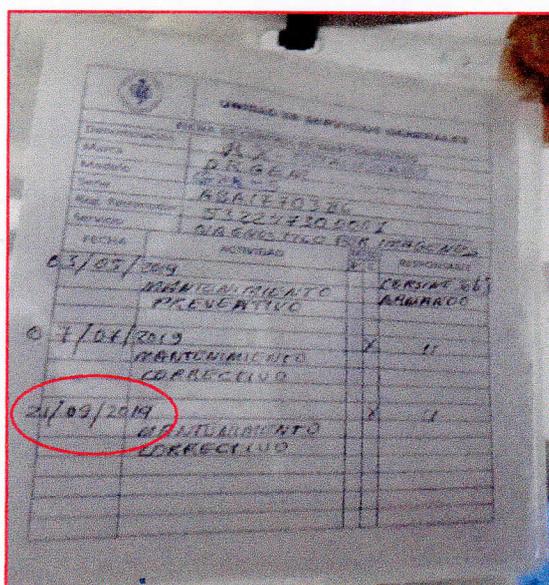
Al respecto, se verificó in situ que solo el equipo de rayos X estacionario digital marca DRGEM con código patrimonial 532247300001, que viene funcionando en el servicio de rayos X del hospital, tiene una Ficha de Control de Mantenimiento de la Unidad de Servicios Generales y Mantenimiento del Hospital, el cual tiene consignado como última fecha de mantenimiento correctivo el 21 de setiembre de 2019, tal como podemos apreciar a continuación:

**FOTOGRAFIA N° 10  
FICHA DE CONTROL DE MANTENIMIENTO DEL  
EQUIPO DE RAYOS X ESTACIONARIO DIGITAL MARCA DRGEM**
