**INFORME DE HITO DE CONTROL
N°058-2021-OCI/5303-SCC**

**EJECUCIÓN DE LA OBRA ETAPA II “MEJORAMIENTO Y
AMPLIACIÓN DEL SISTEMA INTEGRAL DE AGUA POTABLE
Y SANEAMIENTO EN LAS LOCALIDADES DE COATA,
SUCASCO Y ALMOZANCHE, DISTRITO DE COATA-PUNO-
PUNO” CUI 2188775**

HITO DE CONTROL N° 2 – EJECUCIÓN DE OBRA

**PERÍODO DE EVALUACIÓN
DEL 12 AL 16 DE JULIO DE 2021**

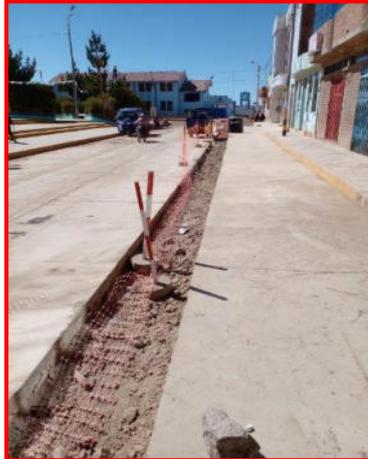
Foto n.º 1

Falta de reposición de pavimento rígido afecta la transitabilidad vehicular y peatonal, con señalética deficiente
Ubicación: de jr. Manco Cápac, localidad de Coata

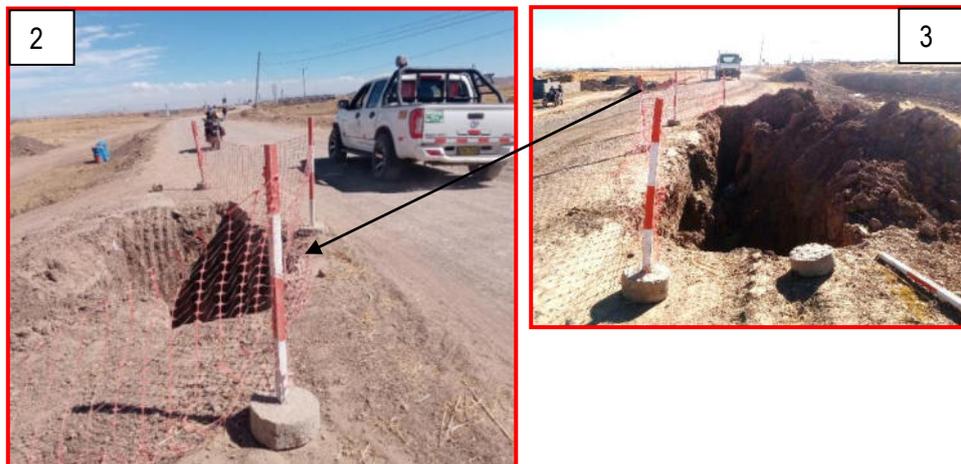
Foto n.º 2 y 3

Camino de acceso Lluco – Coata con trabajos inconclusos y sin ejecución desde los primeros días de junio de 2021, afecta la transitabilidad vehicular y peatonal. Asimismo, como se aprecia en las fotografías la señalética es deficiente.

- 2: Vista de la excavación de 1.70m con trabajos pendiente para la línea de impulsión de desagües (Cámara de bombeo de desagües n.º 03 a la PTAR).
- 3: Vista de la excavación de 1.70 con trabajos pendientes para la línea de impulsión de agua (Cámara de distribución n.º 01 al reservorio REP-02).

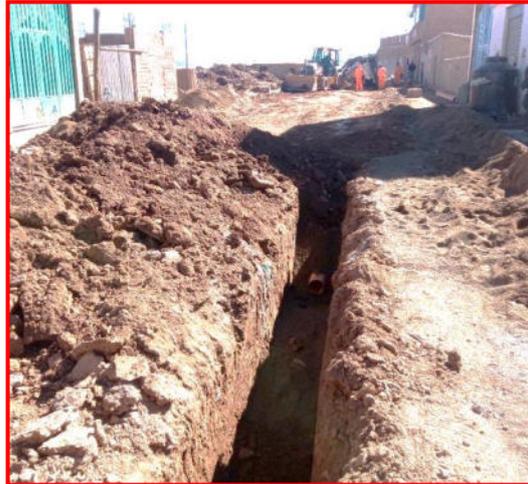
Foto n.º 4

Trabajos con maquinaria pesada (retroexcavadora), sin señalética ni vigía, ubicados en la Av. Virgen de la Presentación – Localidad de Coata

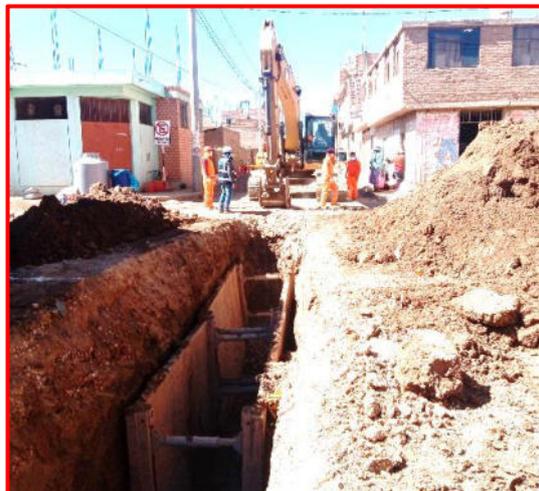
Foto n.º 5

Trabajos con maquinaria pesada (excavadora sobre orugas), excavación profunda, sin señalética ni vigía
Ubicación: Jr. San Román (altura del jr. San Isidro), localidad de Coata

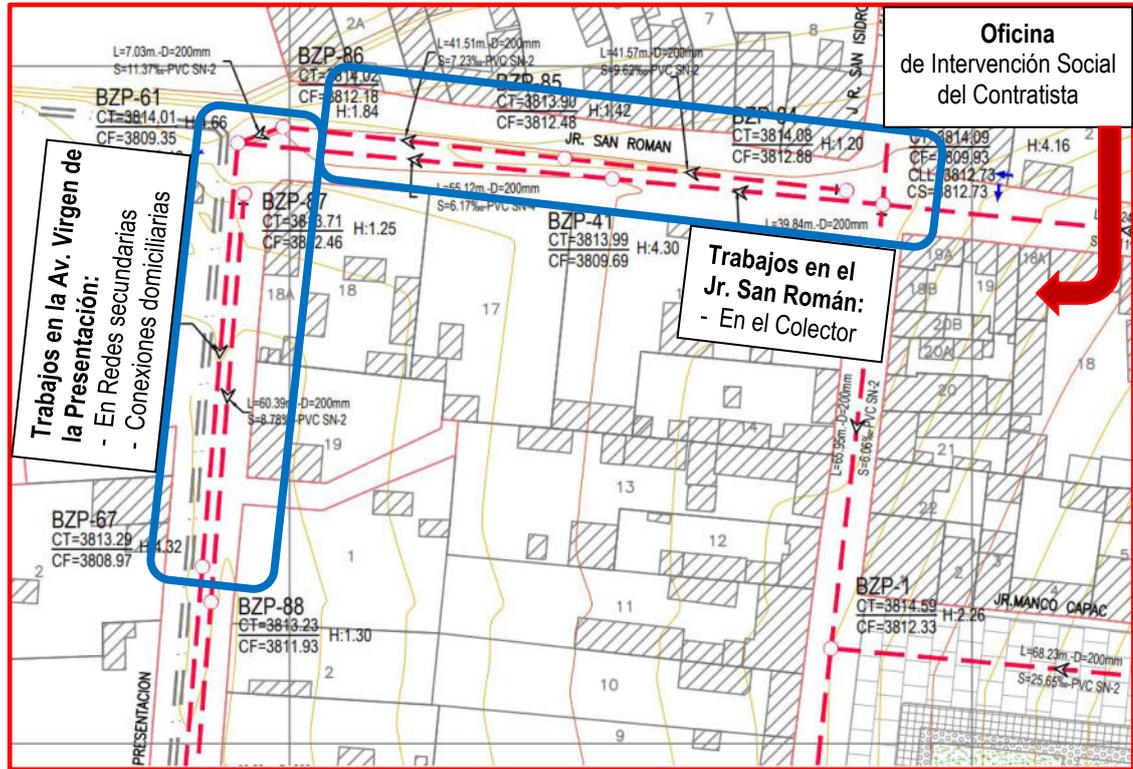
Imagen n.º 1

Frentes de trabajo en la localidad de Coata, sin equipo de lavado de manos móvil

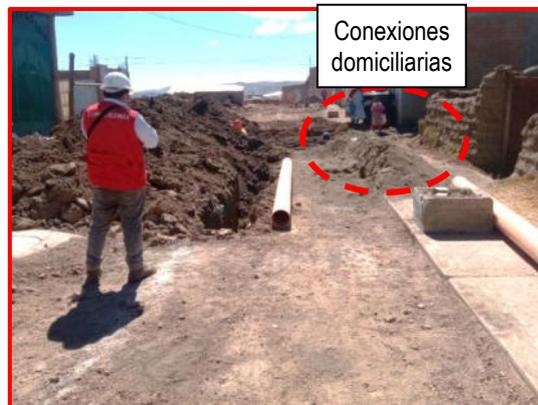
Foto n.º 6

Trabajos de instalación de conexiones domiciliarias – no se evidencia equipo móvil de lavado de manos. Ubicación: Av. Virgen de la Presentación – Localidad de Coata

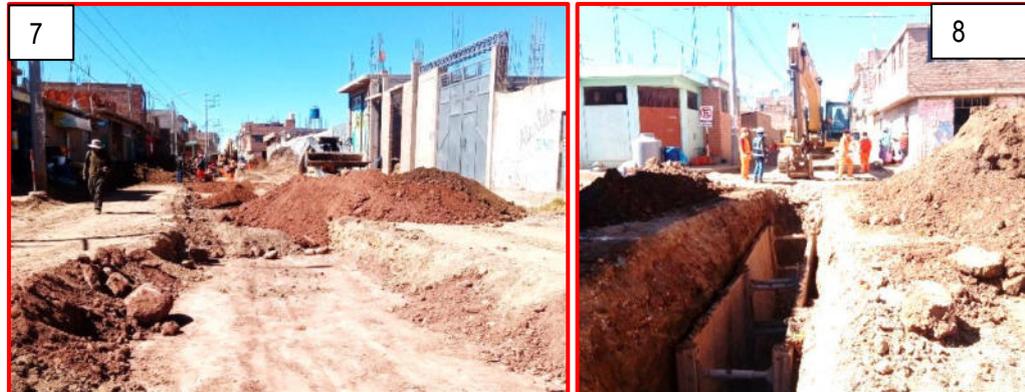
Foto n.º 7 y 8

Trabajos para colectores – no se evidencia equipo móvil de lavado de manos
Ubicación: Jr. San Roman (Entre la Av. Virgen de la Presentación y el Jr.

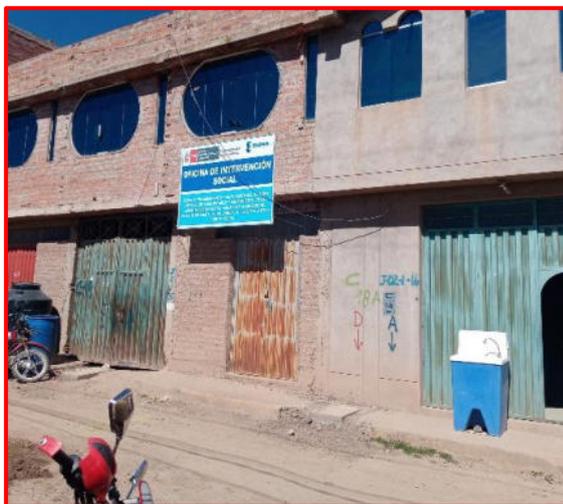
Vista del ingreso a la oficina de Intervención Social: Sin cartel informativo del método correcto de lavado de manos y desinfección, ni jabón o papel toalla

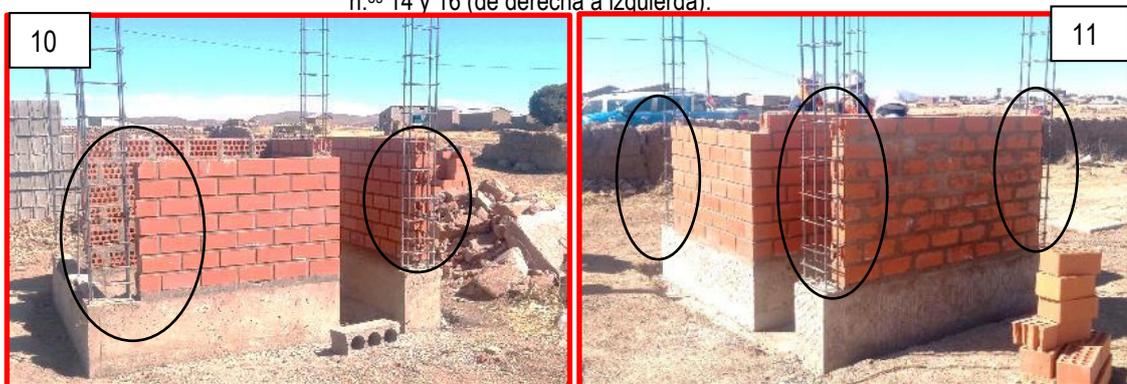
Detalle de falta de dentado en el módulo de ladrillo de las UBS de los lotes n.°s 14 y 16 (de derecha a izquierda).

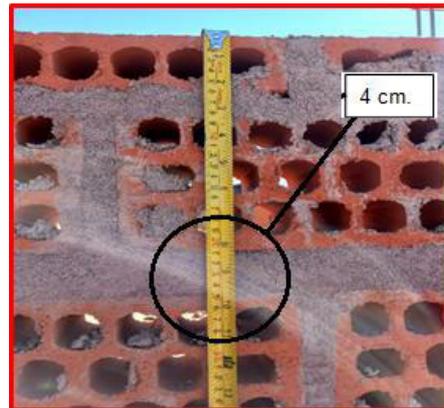
Detalle de medida de la junta de mortero en el muro intermedio

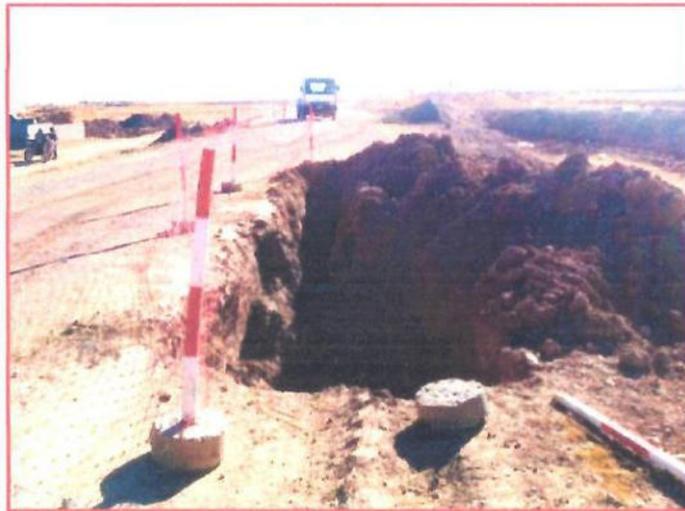
Cámino de acceso Lluco – Coata
Vista de la excavación de 1.70 con trabajos pendientes para la Línea de impulsión de agua

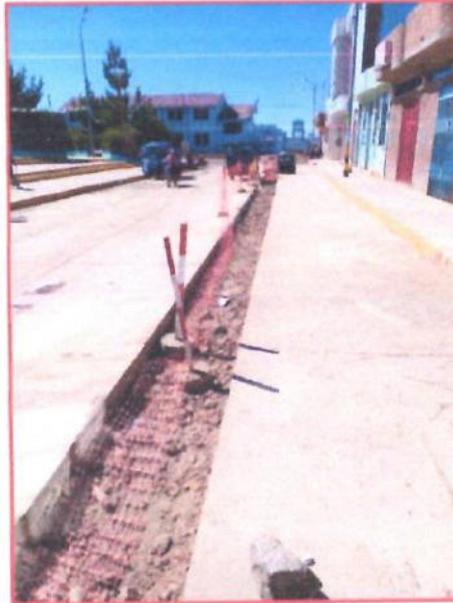
Por otro lado, se advierte que en el jr. Manco Cápac (entre el jr. Puno y jr. Cultura) el pavimento de concreto rígido no ha sido repuesto y la señalización de seguridad se encuentra deficiente:

Vista de jr. Manco Cápac con falta de reposición de pavimento rígido

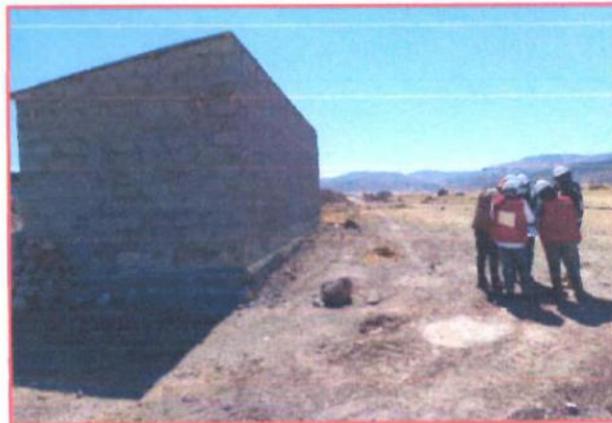
Vista de la zona de ubicación del tramo no instalado

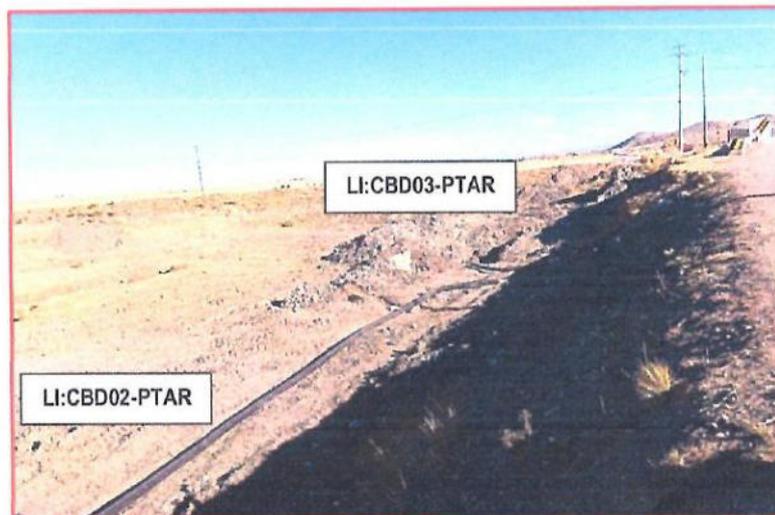
Vista de la zona donde se encuentran las líneas de impulsión de desagües de la CBD-02-PTAR y la CBD-03-PTAR que requieren trabajos de cruce de carretera para ingresar a la PTAR

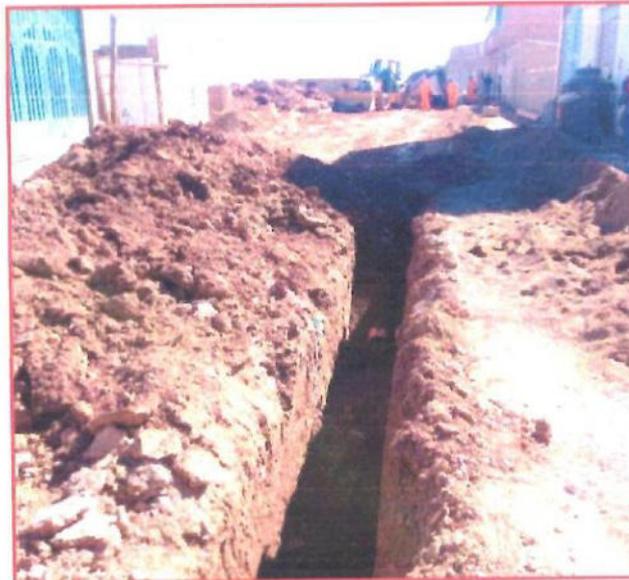
Vista donde se aprecia la instalación incompleta de la tubería de desagüe

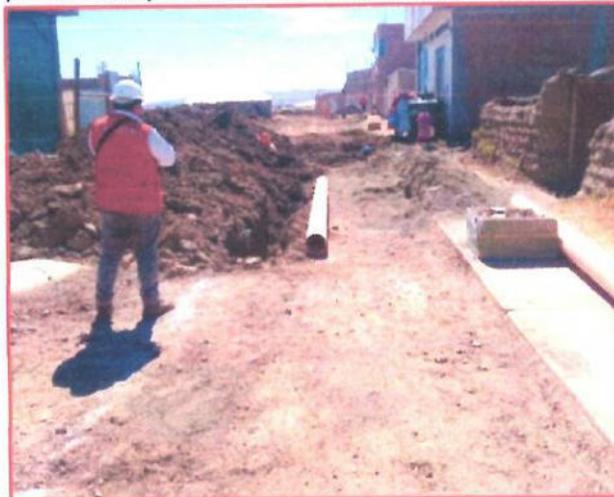
En la zona donde se realizan trabajos de conexiones domiciliarias (altura del buzón BZP n.º 67), no se pudo visualizar el equipo móvil de lavado de manos ni dispensador en gel para desinfección.

Vista donde se aprecia los trabajos de instalación de tuberías de desagüe y conexiones domiciliarias

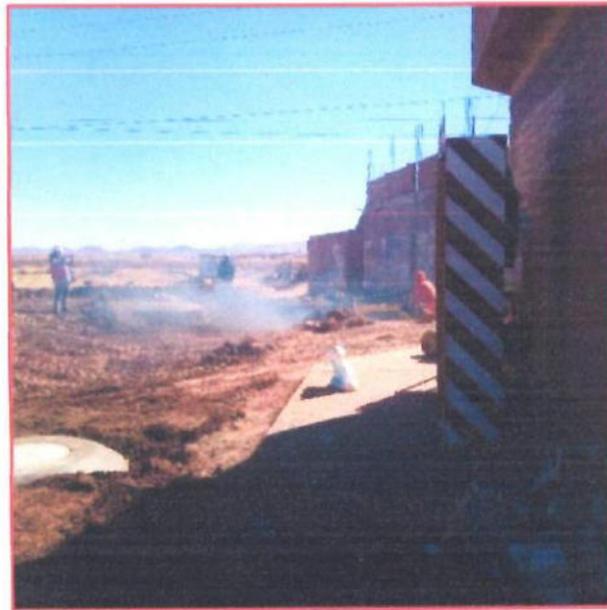
Rodillo compactador de 1 tn. Expeliendo nubes de gas de monóxido

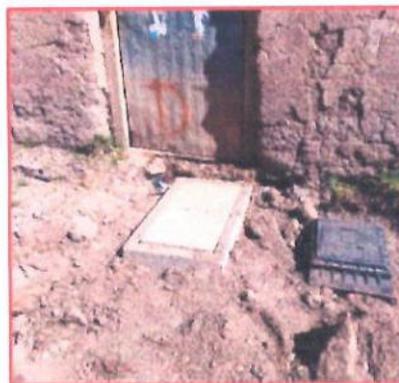
También se pudo verificar en el jr. Puno (altura del jr. San Román con jr. Puno) que el nivel de tapa de registro de desagüe superior es superior al nivel de la caja que la alberga.

Vista de la caja de registro de desagüe con la conexión de agua potable

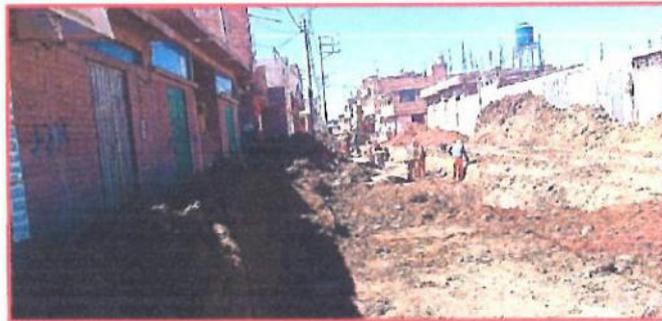
Foto n.º 15

Vista de la calle donde se aprecia la acumulación de material de excavación.

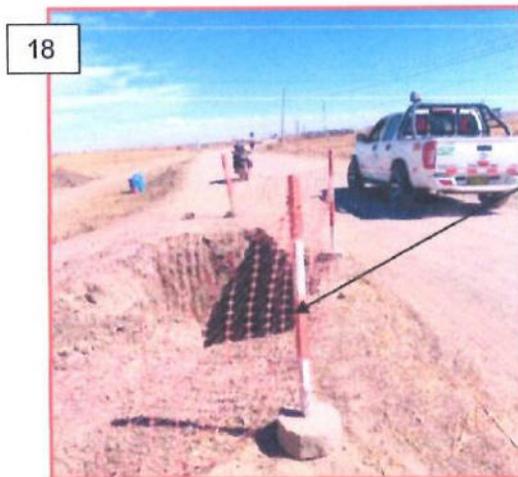
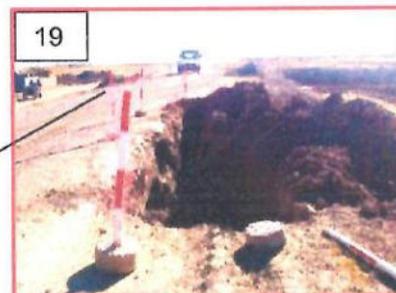
En el camino de acceso Luco-Coata, se ha dejado una excavación abierta de 1.70 m, desde inicios del mes de junio de 2021, según lo señalado por la Supervisión, con un enmallado deficiente limitando la transitabilidad vehicular, aunado a otra excavación abierta de la línea de impulsión de agua que va de la CD-01 al REP-02, también con enmallado deficiente, según muestra en las siguientes fotos.

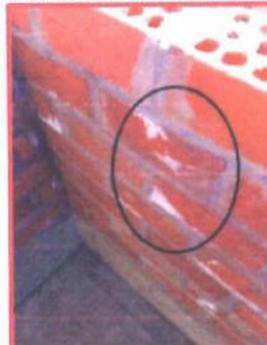
De la inspección de los trabajos ejecutados, se advierte la aparición de afloramientos de salitre en los ladrillos de los muros, tal como se aprecia en la siguiente foto:

Detalle de afloramientos de salitre en los muros de ladrillo

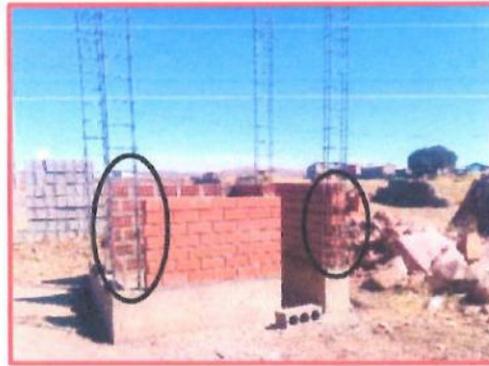
Detalle de falta de dentado en el módulo de ladrillo de la UBS del lote n.º 14

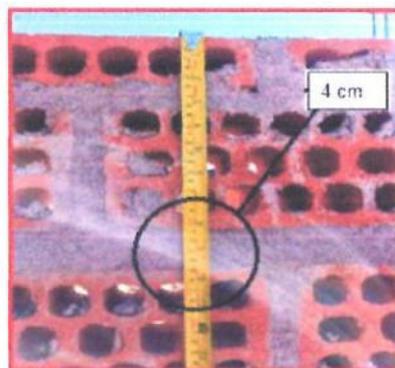
También se pudo verificar que, en cuanto al espesor del mortero para el asentado de muro de ladrillo, en los lotes n.º 14 y 16, estos poseen un espesor de junta mayor a 1 cm.

Detalle de medida de la junta de mortero en el tabique intermedio

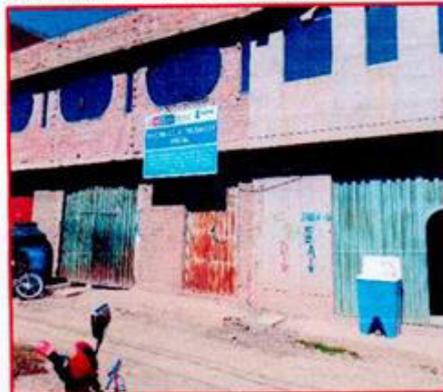
Por otro lado, se pudo advertir que en la Oficina de Intervención social ubicada en el jr. San Román, lote n.º 18 A, no se encontró equipo de desinfección para prevención del COVID-19.

Vista del ingreso a la oficina de Intervención Social
