**INFORME DE HITO DE CONTROL
N° 064-2021-OCI/5303-SCC**

**CONTROL CONCURRENTE
PROGRAMA MEJORAMIENTO INTEGRAL DE BARRIOS DEL
MINISTERIO DE VIVIENDA, CONSTRUCCIÓN Y
SANEAMIENTO – ADMINISTRACIÓN GENERAL
SAN ISIDRO – LIMA - LIMA**

HITO DE CONTROL N° 6 – EJECUCIÓN DE OBRA

LIMA, 31 DE AGOSTO DE 2021

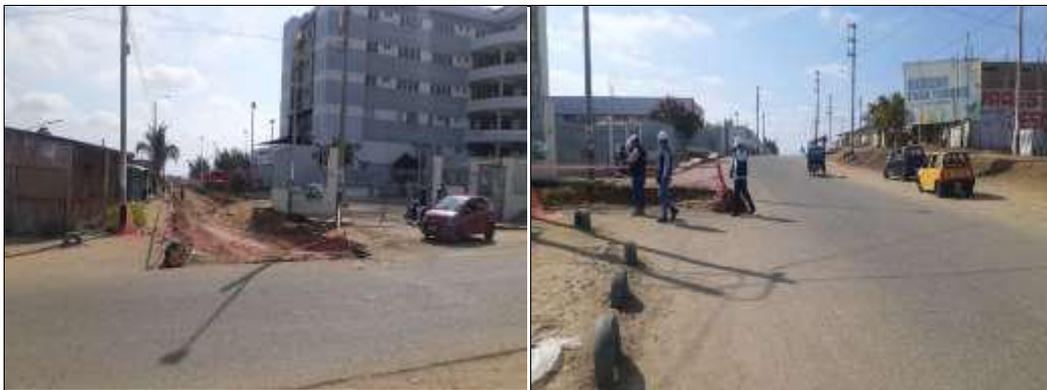
Panel Fotográfico n.º 3

Lo expuesto denota que el Contratista y la Supervisión no estarían cautelando la seguridad en la ejecución de obra, hecho que se evidencia en las tomas fotográficas que se detallan a continuación:

Ubicación: Calle Circunvalación - Tumbes
Descripción: Vista desde Av. transversal (Av. Fernando Belaunde Terry) hacia la obra (sin avisos informativos)

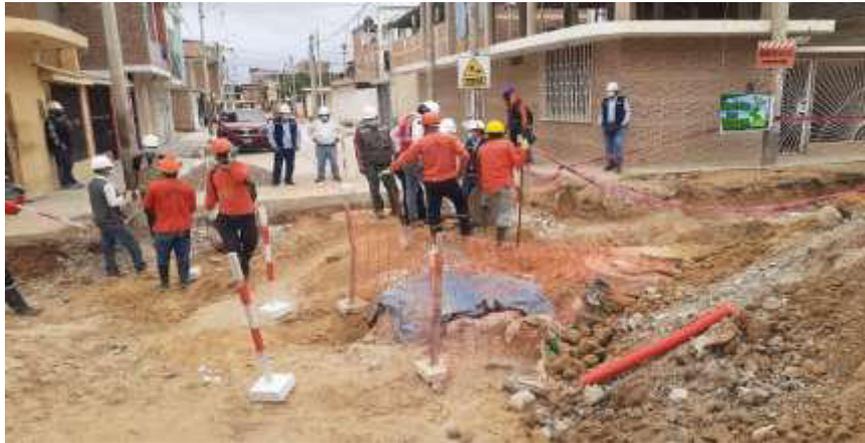
Fotografía n.º 1

Ubicación: Intersección entre la calle Los Jazmines y calle Los Diamantes - Tumbes

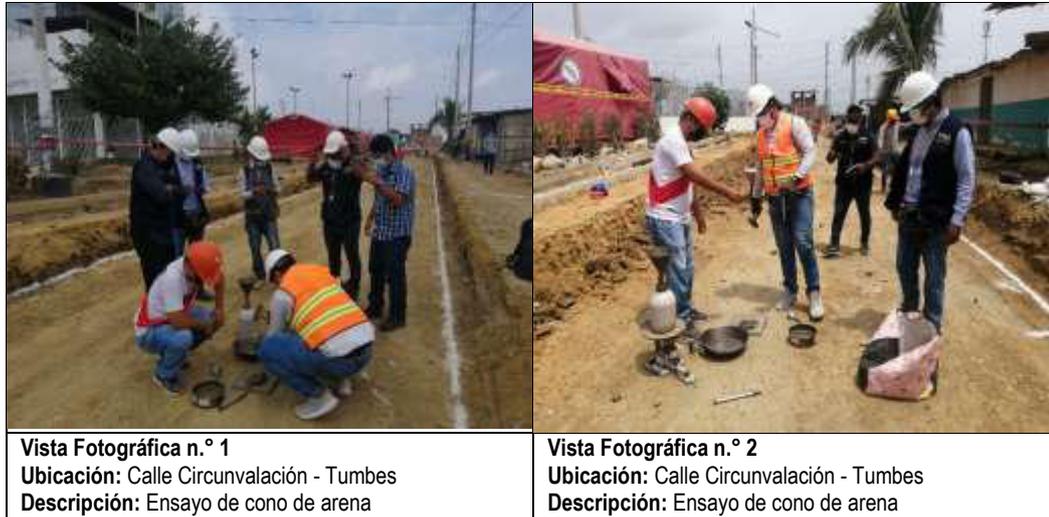
Panel Fotográfico n.º 4
Ensayo de Cono de Arena realizado a la subrasante

De lo expuesto, se advierte que el ensayo de cono de arena efectuado por personal técnico de suelos del supervisor no se realizaría de acuerdo a lo establecido en la Norma Técnica E.050 Suelos y Cimentaciones del Reglamento Nacional de Edificaciones, hecho que pondría en riesgo la calidad de la compactación de la subrasante del pavimento de concreto, según lo establecido en las Especificaciones Técnicas.

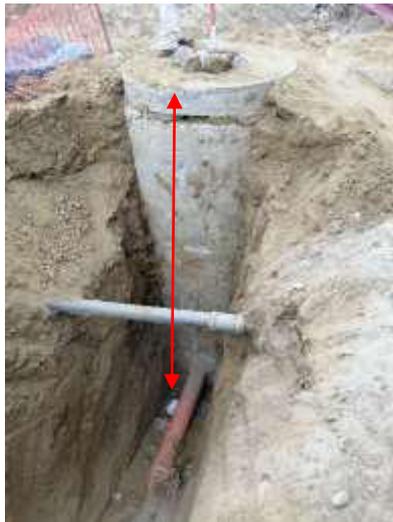
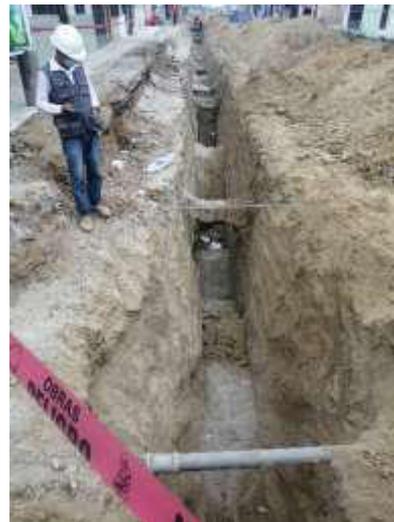
Panel Fotográfico n.º 5

5. PARA EL TENDIDO DE LA RED DE ALCANTARILLADO EN LA CALLE LOS JAZMINES, SE HAN EXCAVADO LAS ZANJAS EN PARED VERTICAL, CON PROFUNDIDADES DE HASTA 4.5 M APROXIMADAMENTE, LAS CUALES SE ENCUENTRAN ABIERTAS, POR FALTA DE AUTORIZACIÓN DE LA UNIDAD EJECUTORA 002 SERVICIOS DE SANEAMIENTO TUMBES PARA REALIZAR LAS RESPECTIVAS PRUEBAS HIDRÁULICAS, Y NO CUENTAN CON ENTIBADOS NI SE ADVIERTE EL CUMPLIMIENTO DE PROTOCOLOS DE CALIDAD; SITUACIÓN QUE GENERA EL RIESGO DE ACCIDENTES DE TRABAJO Y DE PEATONES; ASIMISMO, QUE SE PUEDAN PRODUCIR DERRUMBES Y DETERIOROS AL TRABAJO REALIZADO.

Descripción: Se aprecia la profundidad de excavación, desde la tapa de buzón hasta la cama de apoyo de la tubería de alcantarillado instalada, con una altura aproximada de 4.5 m (Intersección de las Calle los Jazmines con Los Diamantes)
Fuente: Acta de inspección física n.º 003-2021-CG/OCI-PMIB-TUMBES-ESTE, de 19 de agosto de 2021.
Elaborado por: Comisión de Control.

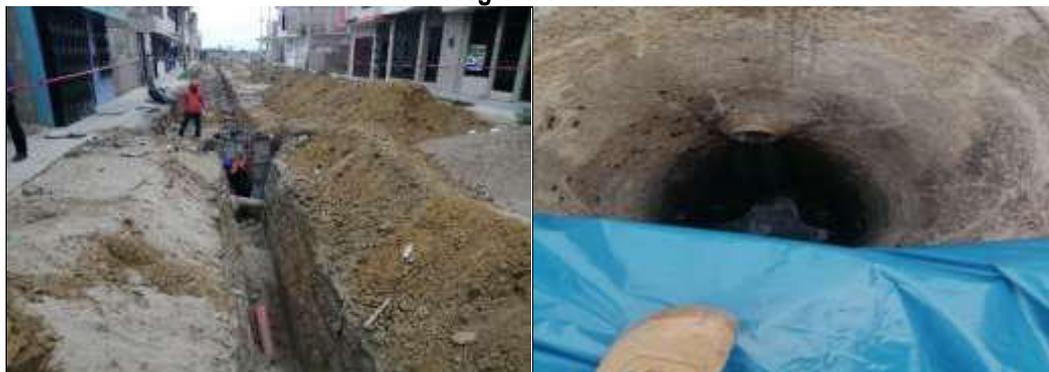
Panel Fotográfico n.º 6

Además, se debe indicar que los trabajos realizados en las diferentes calles del proyecto carecen del cumplimiento de los protocolos de seguridad en el trabajo; como la proximidad de la tierra removida al borde de la zanja la cual produce una sobre carga que afecta la estabilidad de la zanja, el uso de entibaciones, uso de escaleras de acceso, operaciones de relleno, vigía durante trabajos en zanja, trabajos en buzones nuevos, señalización del área de trabajo, uso de equipos de protección personal, colocado de tapas de madera momentánea en buzones abiertos, etc.

Vista Fotográfica n.º 1
Ubicación: Calle Los Jazmines - Tumbes
Descripción: La proximidad de la tierra removida al borde de la zanja, no se aprecia escaleras de ingreso ni entibados.

Vista Fotográfica n.º 2
Ubicación: Calle Los Jazmines - Tumbes
Descripción: Buzón recubierto con plástico y con profundidad de 4.5 m aprox.

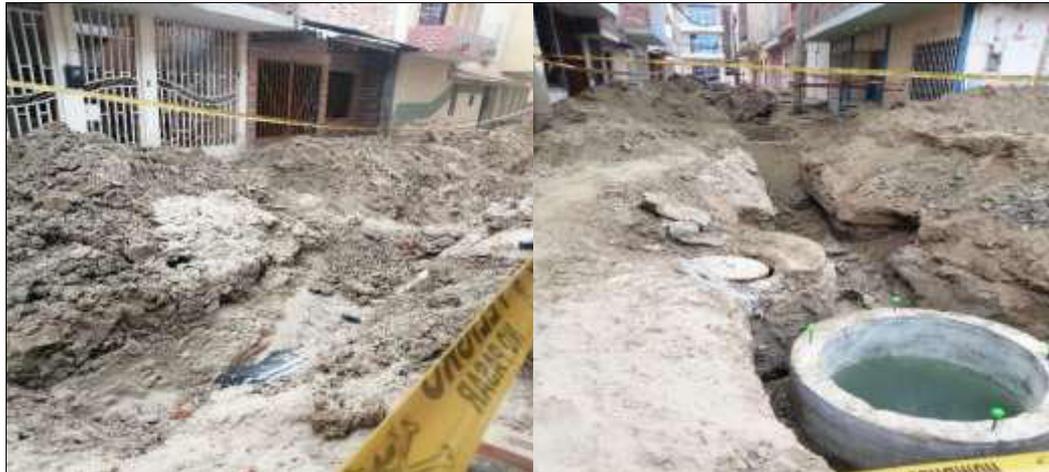
Vista Fotográfica n.º 3

Ubicación: Calle José Lishner Tudela - Tumbes

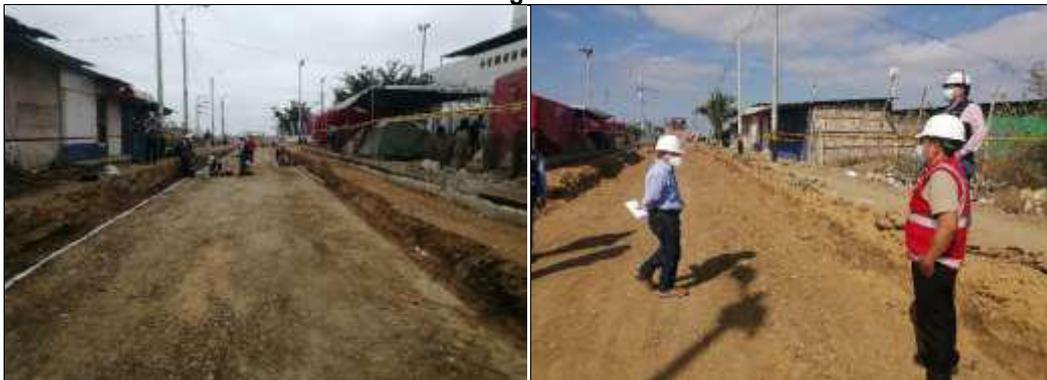
Panel Fotográfico n.º 7

En el siguiente panel fotográfico se muestran los trabajos en la Av. Circunvalación, evidenciando la falta de control topográfico a nivel de la subrasante, al no contar con la monumentación de los puntos de control altimétricos, por lo que el seccionamiento de la avenida en los puntos de acceso al Hospital Regional de Tumbes se hace imprescindible.

Ubicación: Av. Circunvalación - Tumbes

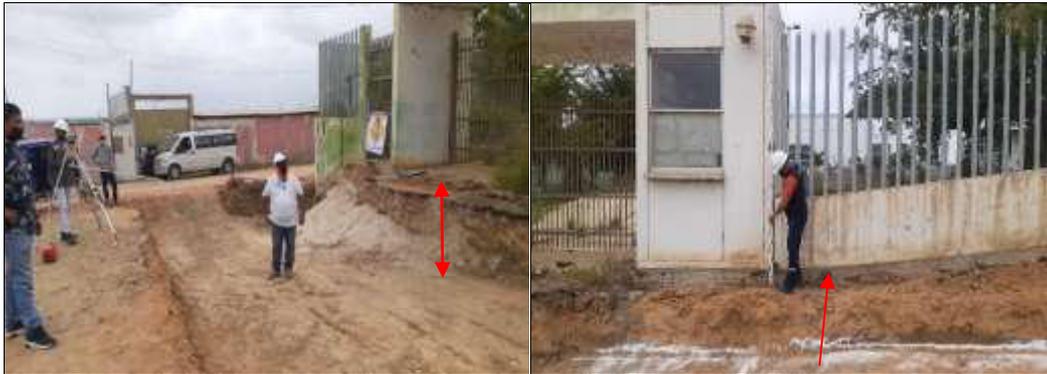
Vista Fotográfica n.º 3

Ubicación: Calle los Diamantes - Tumbes

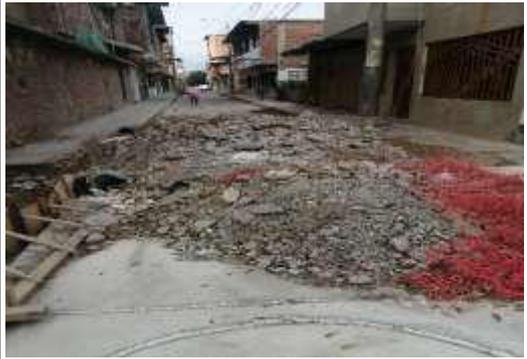
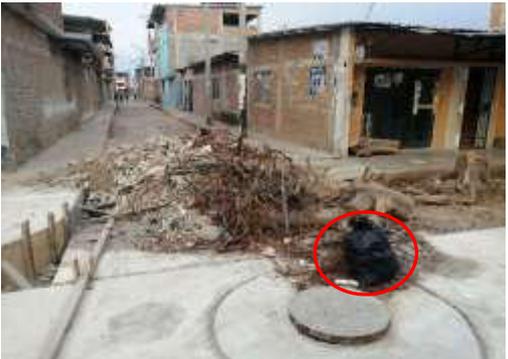
Panel Fotográfico n.º 8

“Se verifica trabajo de vaciado de concreto $f'c=210$ kg/cm² en losa $e= 0.20$ m en calle Los Diamantes, se constata el Slump y se sacan probetas para su posterior rotura en laboratorio...”
El tener material excedente en obra por tanto tiempo genera la acumulación de basura y por ende focos infecciosos.

Descripción: Zona de acopio temporal ubicado en la Calle Los Diamantes, se visualiza restos de concreto, madera, acero de construcción, restos de malla de seguridad y bolsas de basura.

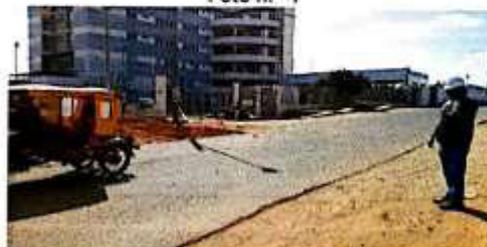
Foto n.° 1

1. Se verificó que en la intersección de la calle circunvalación con la Avenida Fernando Belaunde, la falta de señalización que advierta la cercanía de zona de trabajo.

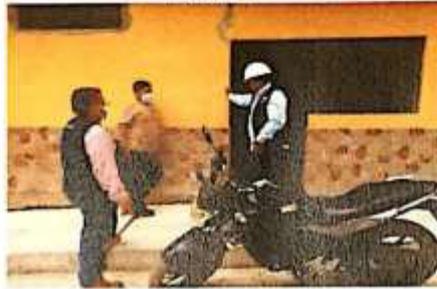
Foto n.º 2

4. El equipo de la Supervisión se encontraba laborando en un ambiente carente de ventilación, y con un área que hace imposible el distanciamiento mínimo, incumpliendo de esta manera los protocolos Covid-19.

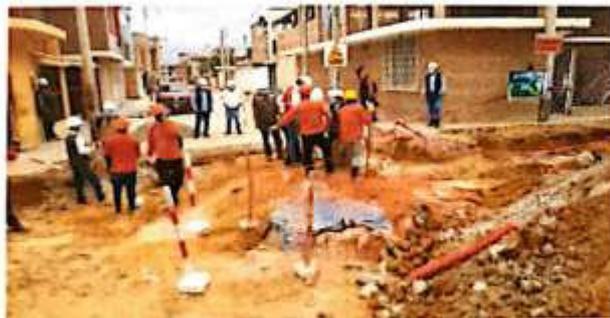
Foto n.º 2

5. Se verificó que en la intersección de la calle los Jazmines y calle Los Diamantes, un buzón sin tapa, cubierto con solo un plástico, siendo esto un peligro para los peatones y trabajadores que circulan por los alrededores, el cual cuenta con la malla de seguridad de protección.

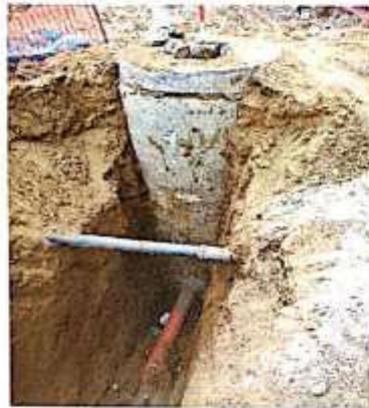
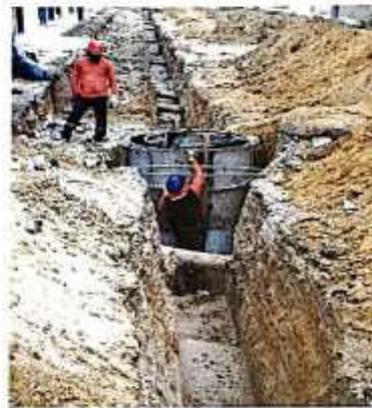
6. Se verificó en la intersección de la calle los Jazmines con la calle Los Diamantes los trabajos del personal obrero en una abierta de pared vertical, cuya profundidad aproximada es de 4.5 m, sin contar con el equipamiento de seguridad para excavaciones profundas (escalera de acceso) o el entibado respectivo de las mismas. Cabe señalar que, debido a la falta de autorización para la realización de pruebas hidráulicas, estas zanjas se mantienen abiertas varios días, generando aún más riesgo de derrumbes y accidentes.

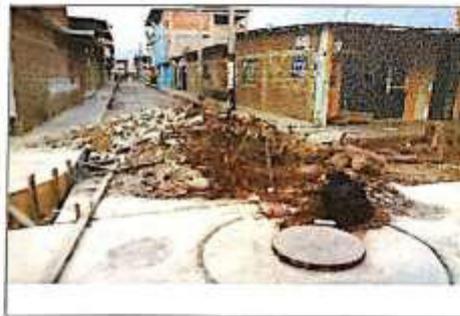
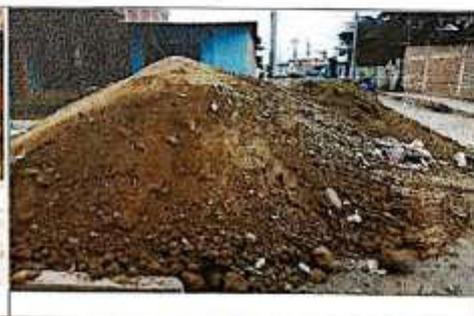
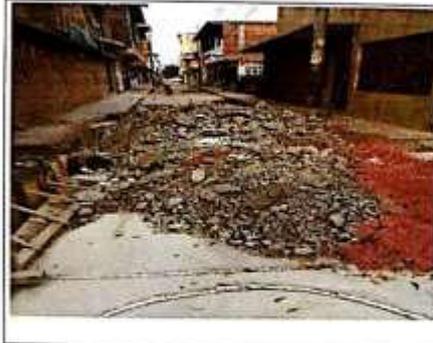
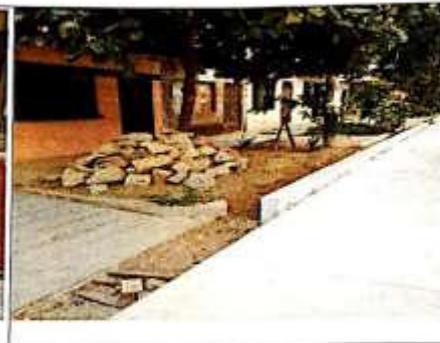
7. Se verificó en la calle los Diamantes, material de desmonte para eliminación, el cual se encuentra depositado en las vías y en los frentes de las viviendas colocado como barrera de protección para evitar el pase vehiculos a la vía pavimentada, recomendando su eliminación.

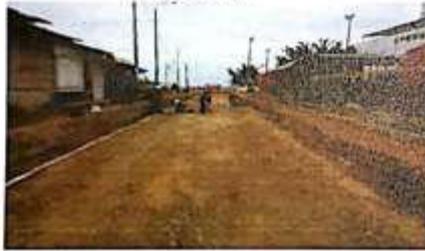
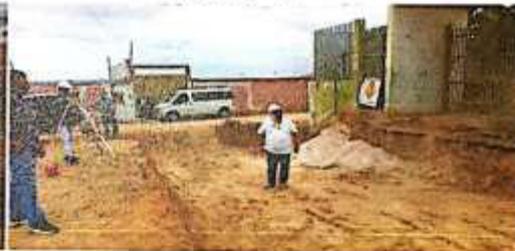
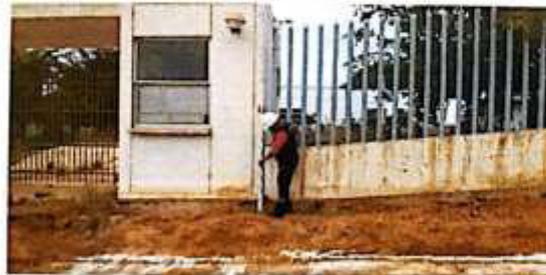
8. El corte a nivel de subrasante en la vía de la calle Circunvalación (frente al Hospital Regional de Tumbes) con maquinaria pesada, se ha realizado sin llevar un control adecuado de los niveles y sin monumental dichos puntos, siendo necesarios para poder verificar los niveles de corte, generando variaciones en volúmenes de corte y relleno, pendientes propuestas, así como en los NPT de vía, rampas de acceso y veredas.

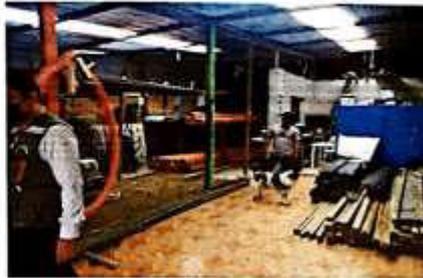
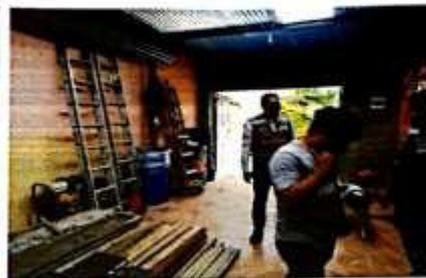
9. De la inspección del almacén de obra, se ha verificado la falta de señalización (prohibición o de información) así como equipos de extinción contra incendios, incumpliendo la normativa de seguridad durante la construcción G-050.
