**INFORME DE VISITA DE CONTROL
N° 12-2021-OCI/5331-SVC**

**VISITA DE CONTROL
A LA GERENCIA SUB REGIONAL CONDORCANQUI DEL
GOBIERNO REGIONAL DE AMAZONAS**

**CULMINACIÓN DE EJECUCIÓN DE OBRA:
“MEJORAMIENTO DEL SERVICIO DE EDUCACIÓN
PRIMARIA EN LA INSTITUCIÓN EDUCATIVA N° 16297
AA.HH. JUAN VELASCO ALVARADO, DISTRITO DE NIEVA,
PROVINCIA DE CONDORCANQUI, REGIÓN AMAZONAS”**

**PERÍODO DE EVALUACIÓN:
DEL 28 DE AGOSTO AL 15 DE SETIEMBRE DE 2021**

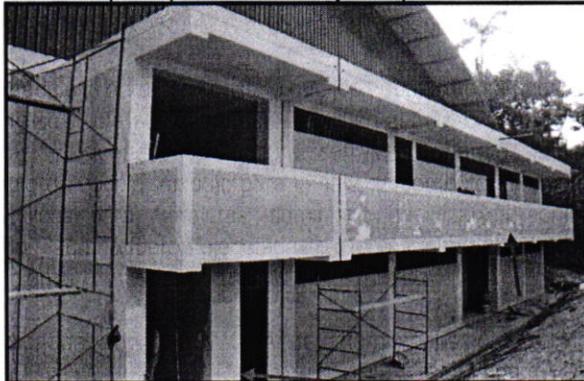
Imagen n.º 2

- ✓ Las partidas relacionadas con la "PINTURA" de determinados componentes y ambientes de la Institución Educativa n.º 16297, a la fecha de la visita no se encontraban concluidas, tal es así que se verificaron trabajos en ejecución en los servicios higiénicos del polideportivo, la falta de pintura en la losa y gradas del polideportivo; asimismo, trabajos inconclusos en la fachada de la misma, tal como se puede apreciar en las siguientes imágenes:

Fachada del polideportivo con trabajos de pintura inconclusos

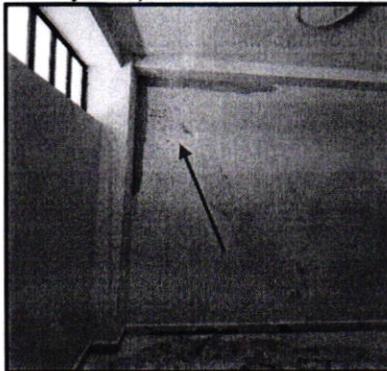
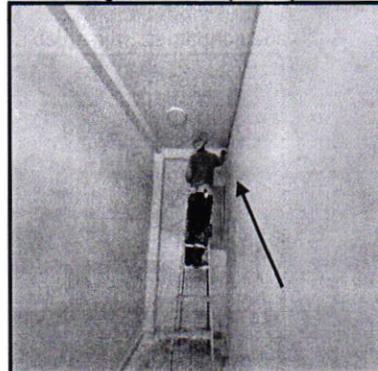
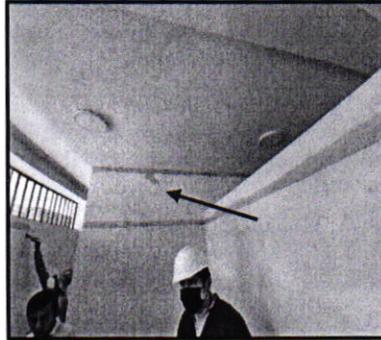
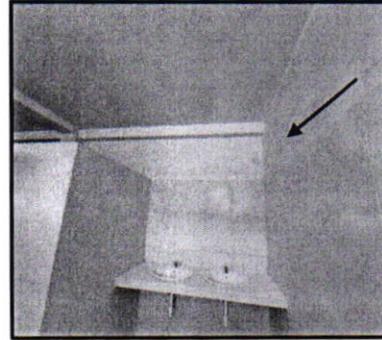
Imágenes n.ºs 3, 4, 5 y 6

Trabajos de pintura inconclusos en los servicios higiénicos del polideportivo

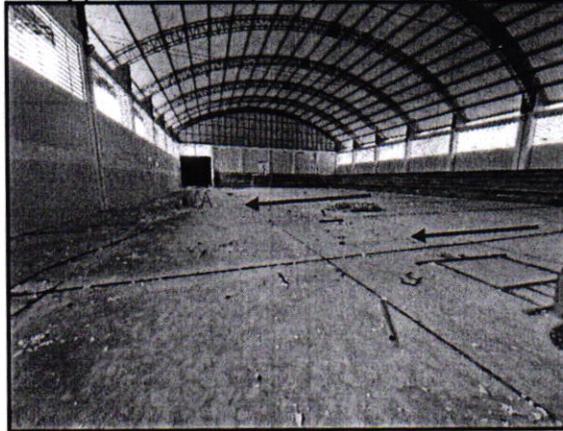
Imagen n.º 7
Estado de losa deportiva y parte interior del polideportivo con trabajos de pintura inconclusos

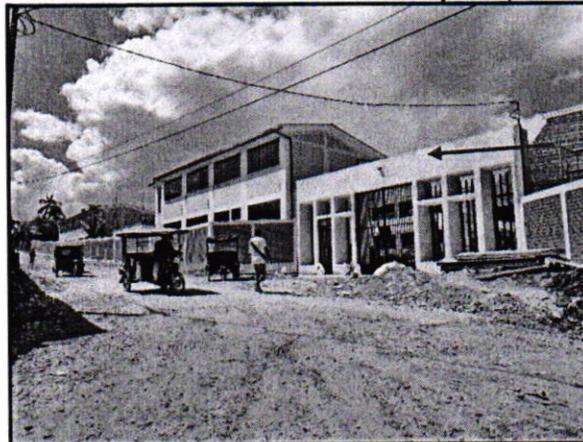
Imagen n.º 8
Estado de la fachada de la Institución Educativa con trabajos de pintura inconclusos

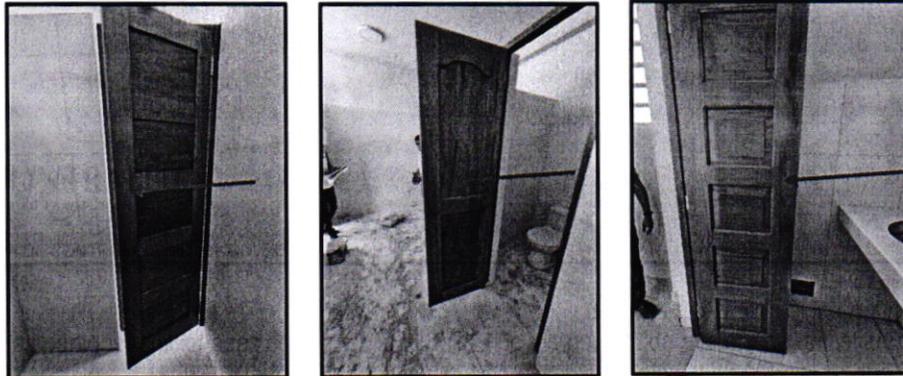
Imágenes n.°s 9, 10 y 11

- ✓ Las partidas relacionadas con la "CERRAJERÍA" de las puertas de madera de la Institución Educativa n.° 16297, a la fecha de la visita no se encontraba ejecutada, tal es así que se verificaron que las puertas de los diversos servicios higiénicos y otros ambientes aún no contaban con sus respectivos (picaportes, cerrojos y manijas) según corresponden, tal como se puede apreciar en las siguientes imágenes:

Estados de las puertas de madera de diversos ambientes sin trabajos de cerrajería

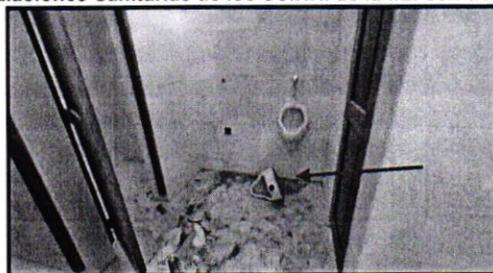
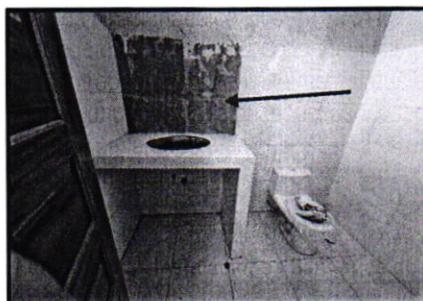
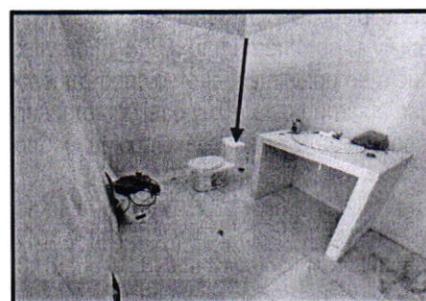
Imágenes n.°s 12, 13 y 14

- ✓ La partida relacionada con los "APARATOS SANITARIOS Y ACCESORIOS" en los diferentes componentes y ambientes de la Institución Educativa n.° 16297, al momento de la visita no se encontraban concluidas, tal es así que se encuentra pendiente la instalación de algunos inodoros, urinarios, lavatorios, accesorios, dispensadores de jabón, dispensadores de papel, papelera, pasamanos en los SS. HH., entre otros, tal como se puede apreciar en las siguientes imágenes:

Estado de las Instalaciones Sanitarias de los SS.HH. de la I.E. con trabajos inconclusos

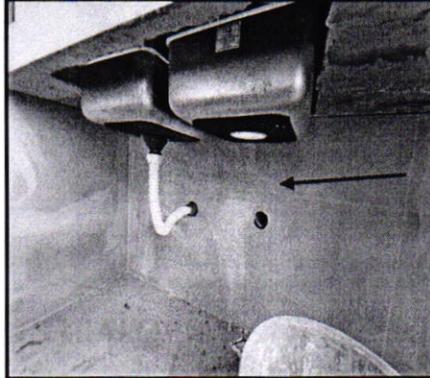
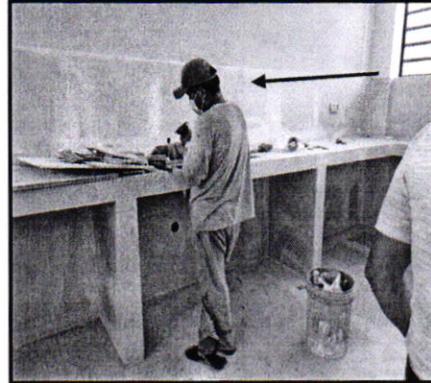
Imágenes n.ºs 15 y 16

Estado de las Instalaciones Sanitarias del módulo de cocina de la I.E. con trabajos inconclusos

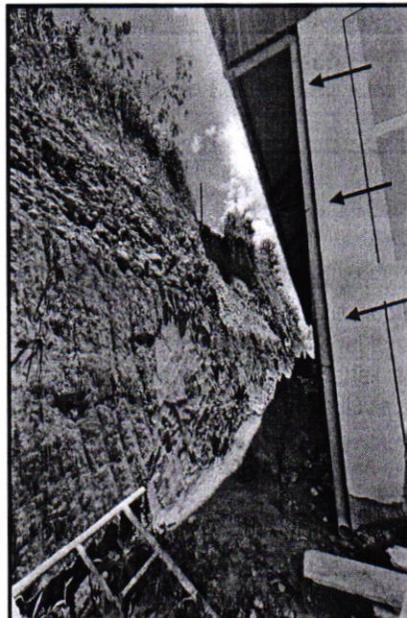
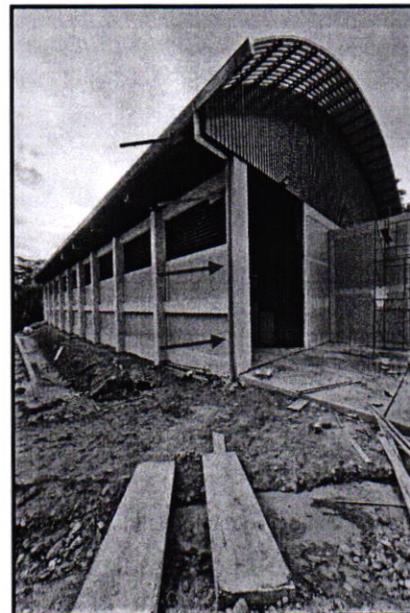
Imágenes n.ºs 17 y 18

- ✓ La partida relacionada con el "SISTEMA DE DRENAJE PLUVIAL" de los diferentes componentes y ambientes de la Institución Educativa n.º 16297, a la fecha de la visita no se encuentra concluida, advirtiéndose que se encontraba pendiente la instalación de las abrazaderas de fijación de las tuberías de bajada de 4" y 6", para sujetar las tuberías montantes que conducen el agua de lluvia.

Estado de las instalaciones del sistema de drenaje pluvial del polideportivo con trabajos inconclusos

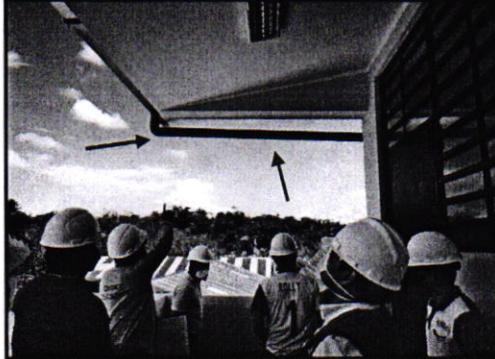
Imagen n.° 19
Instalaciones del sistema de drenaje pluvial del módulo 1 con trabajos inconclusos

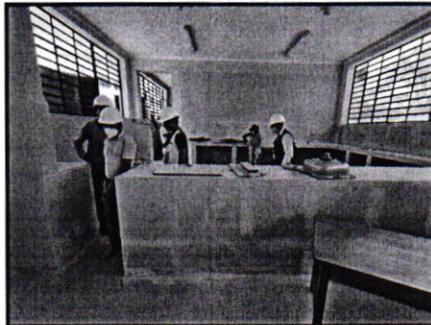
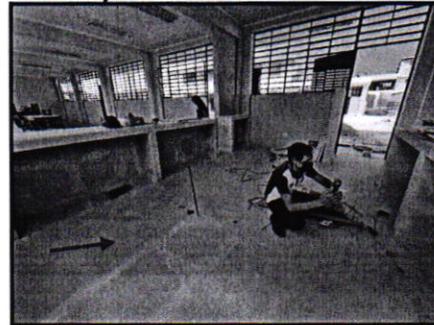
- ✓ La partida "MODULO PARA COCINA" de la Institución Educativa n.° 16297, a la fecha de la visita no se encontraba concluido; asimismo, es necesario precisar que tampoco se contaba con el equipamiento necesario para el funcionamiento de dicho módulo, tal como se puede apreciar en las siguientes imágenes:

Imágenes n.°s 20 y 21
Estado del módulo de cocina con trabajos inconclusos

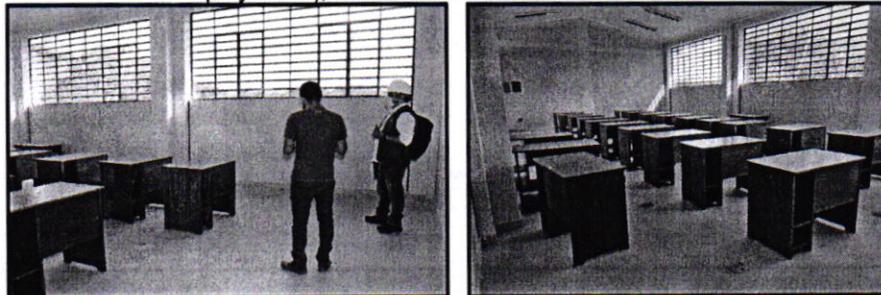
Imágenes n.°s 23 y 24

- ✓ La partida "MODULO PARA SALA DE COMPUTO" de la de la Institución Educativa n.° 16297, a la fecha de la visita no se encuentra ejecutada, no se encuentra el proyector, tampoco las computadoras de escritorio, ni la impresora multifuncional, tal como se puede apreciar en las siguientes imágenes:

Estado de la sala de cómputo sin equipamiento (Equipos de cómputo, impresión y proyección), solamente con mobiliario de madera.

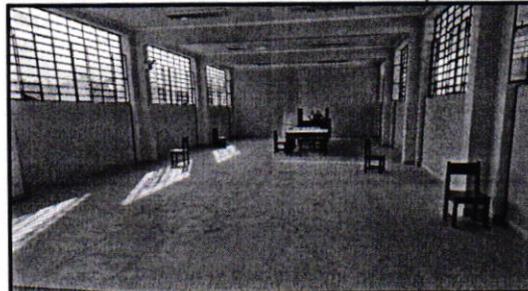
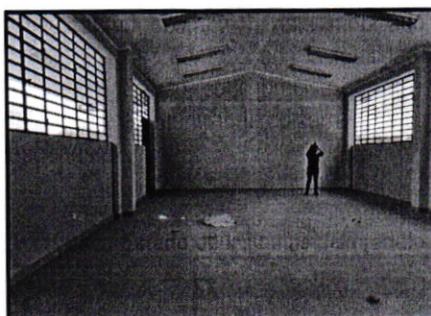
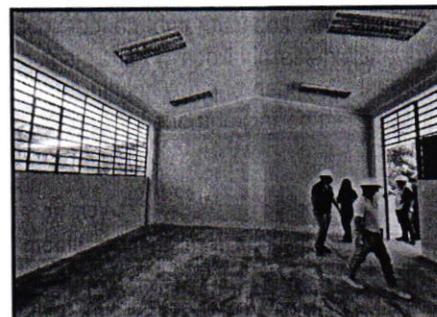
Imágenes n.°s 25, 26 y 27

- ✓ La partida "EQUIPAMIENTO Y MOBILIARIO ESCOLAR" de los diferentes componentes y ambientes de la Institución Educativa n.° 16297, a la fecha de la visita no se encuentra concluida; no obstante, existe mobiliario almacenado en determinados ambientes; sin embargo, no se contaba con la totalidad del equipamiento y mobiliario establecido en el expediente técnico, cabe precisar que no se encontró ningún armario dentro de las aulas, tampoco se encuentran las pizarras acrílicas, tal como se puede apreciar en las siguientes imágenes:

Estado de las aulas del módulo 1 sin mobiliario ni pizarras acrílicas

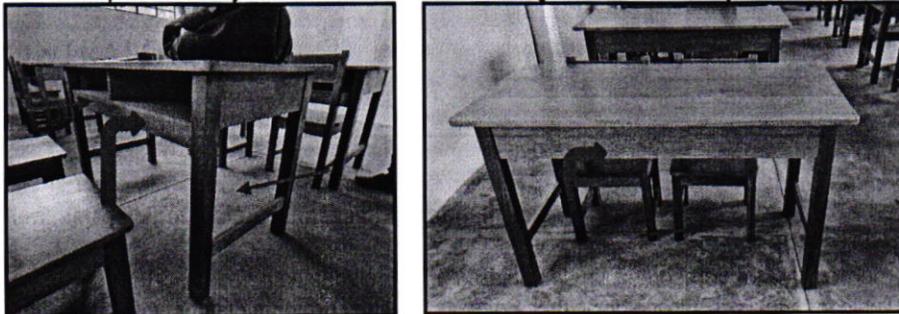
Imágenes n.ºs 28 y 29

Mesas bipersonales ejecutadas con el elemento de rigidez ubicado debajo de los cajones

³ Esto se refiere, a que cuando uno se sienta y quiere acercarse a la mesa, no se puede porque las rodillas chocan con la base de los cajones de la mesa.

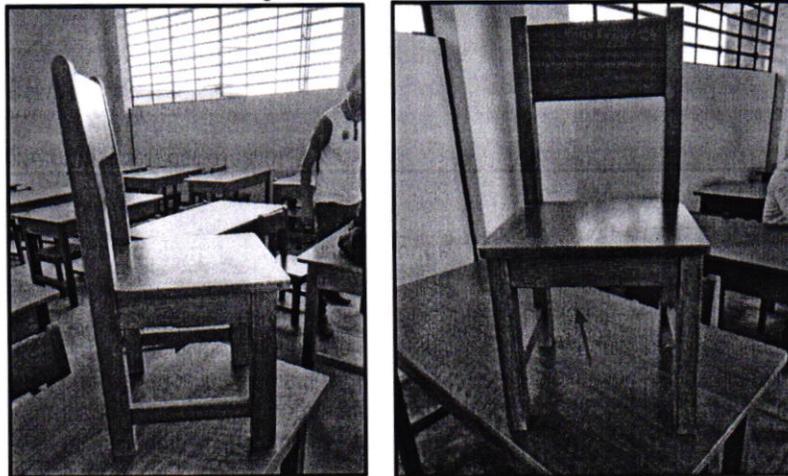
Imágenes n.º 32 y 33

Sillas para alumnos ejecutadas por el contratista sin tener en cuenta todos los elementos de rigidez indicados en los planos

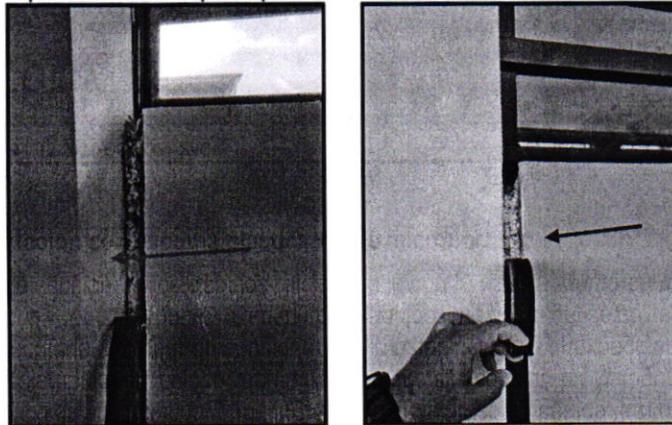
Imágenes n.º 35 y 36

Estado de las juntas de dilatación donde solamente se colocó el jebe microporoso, sin colocar previamente la espuma plástica de alta densidad

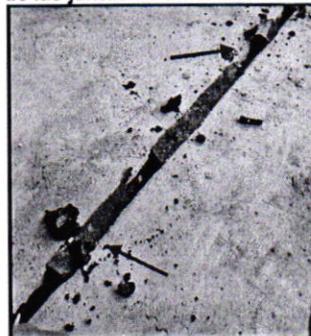
Imagen n.º 37

Estado del material de relleno de las juntas de dilatación relleno con mortero asfáltico E=1"

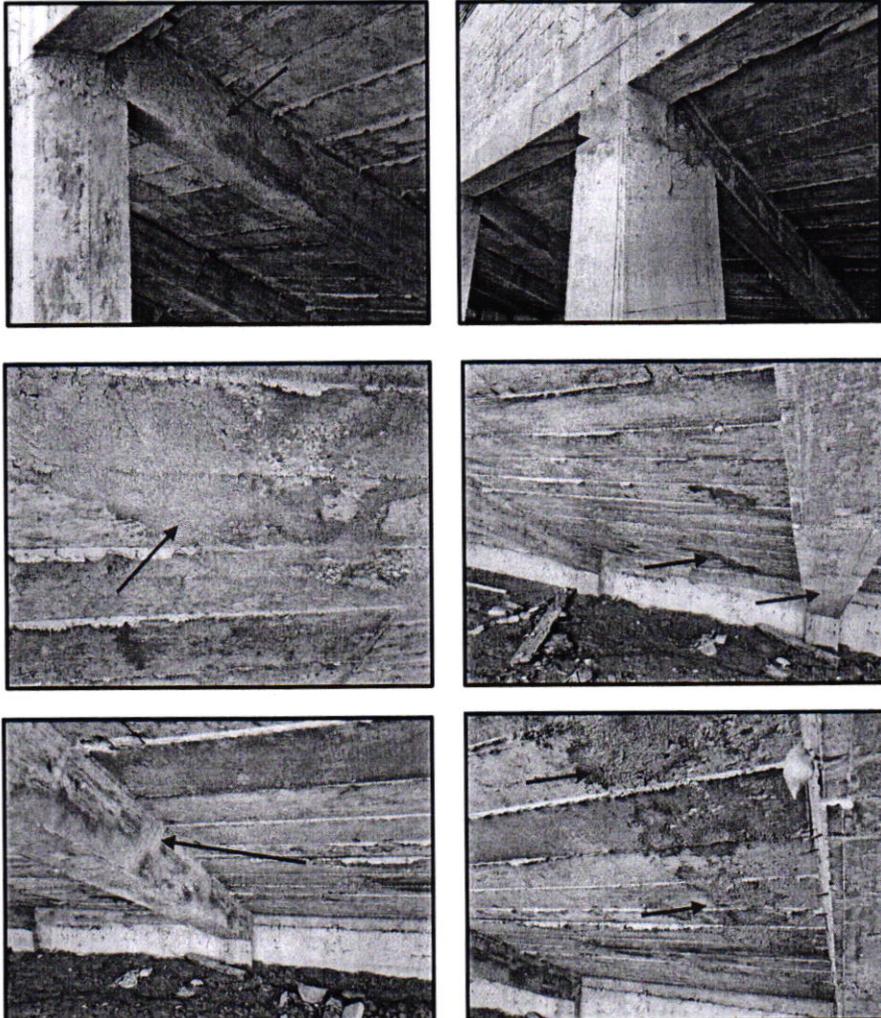
Se verificó que los trabajos de concreto armado en diversos elementos estructurales (losa, vigas y columnas) del polideportivo, presentan múltiples resanes con concreto, los mismos que se habrían realizado para cubrir cangrejas y oquedades; asimismo, se puede advertir que, en algunas zonas el concreto se ha segregado y se han producido cangrejas que aún no fueron resanadas, tal como se muestra a continuación:

Imágenes n.ºs 38, 39, 40, 41, 42 y 43
Estado de los elementos estructurales losa, vigas y columnas del polideportivo

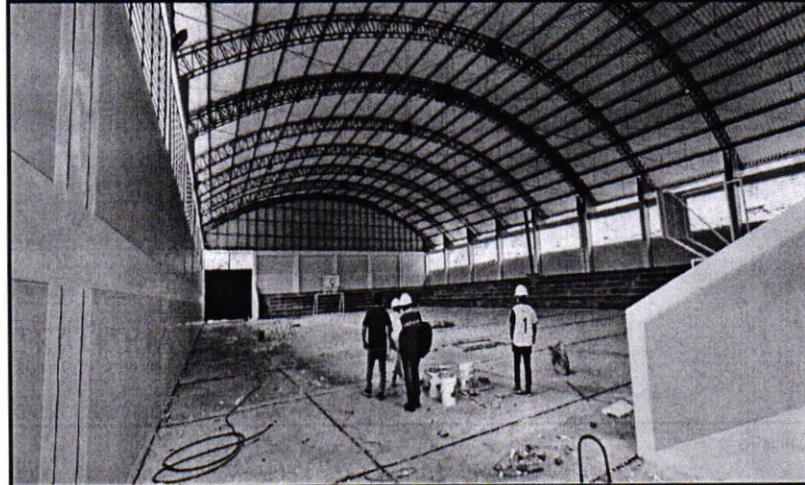
Imagen n.º 44
Parte interna del polideportivo donde no se puede apreciar el lugar destinado para las personas con discapacidad en la zona de las graderías

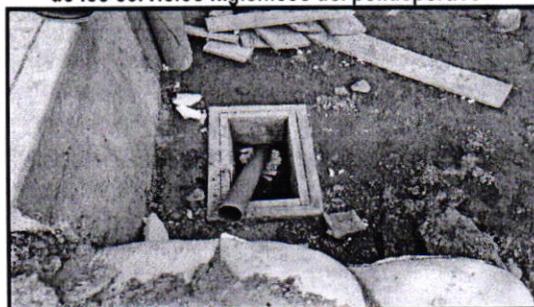
Imagen n.° 46

Caja de registro sin conexión ni salida donde llegan las aguas residuales de los servicios higiénicos del polideportivo

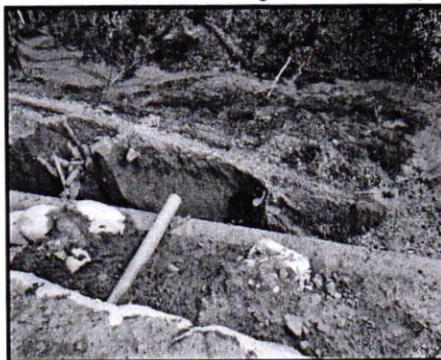
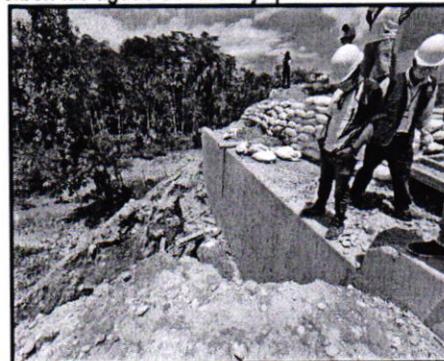
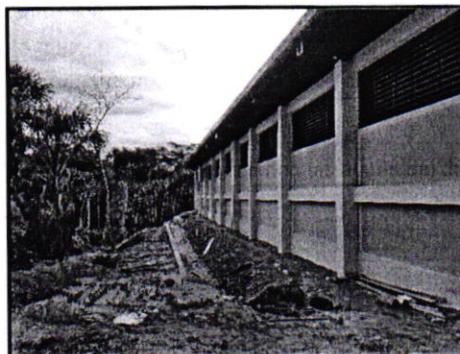
Imágenes n.º 47, 48 y 49

Punto de descarga de las redes que reciben las aguas del drenaje pluvial

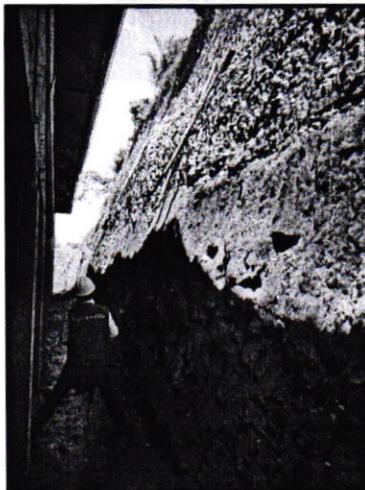
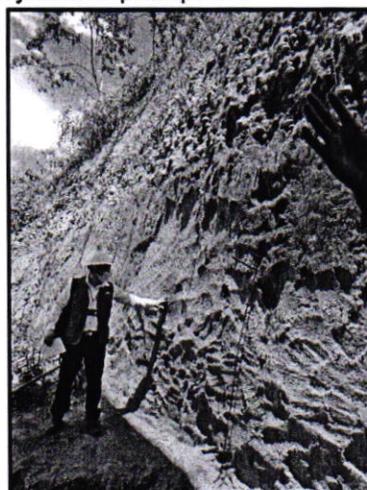
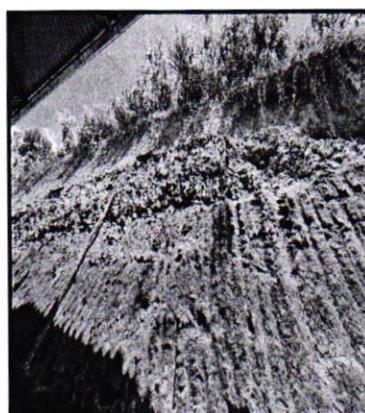
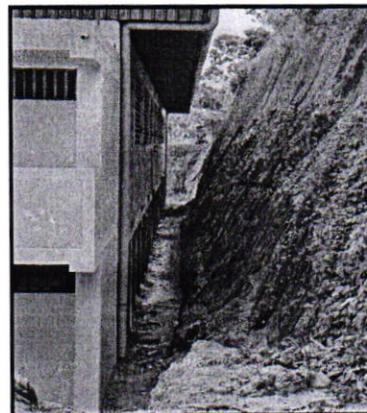
✓ **Estabilización del talud del terreno que fue excavado para la ejecución del polideportivo de la I.E.:**

Imágenes n.º 50, 51, 52 y 53
Estado del talud de terreno adyacente al polideportivo
