**INFORME DE HITO DE CONTROL**

**N° 056-2020-OCI/5332-SCC**

**EJECUCIÓN DE LA OBRA: “MEJORAMIENTO DE LA  
INFRAESTRUCTURA DE LA INSTITUCIÓN INCA  
GARCILAZO DE LA VEGA, DISTRITO DE CHIMBOTE,  
PROVINCIA DEL SANTA – ANCASH-SALDO DE OBRA”  
ADECUADO A PROTOCOLO SANITARIO COVID-19**

**HITO DE CONTROL N° 1: INICIO DE OBRA**

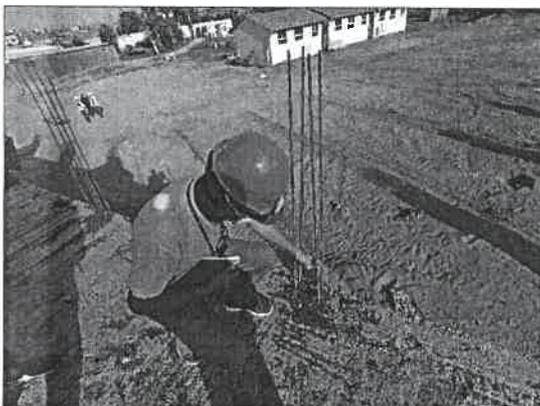
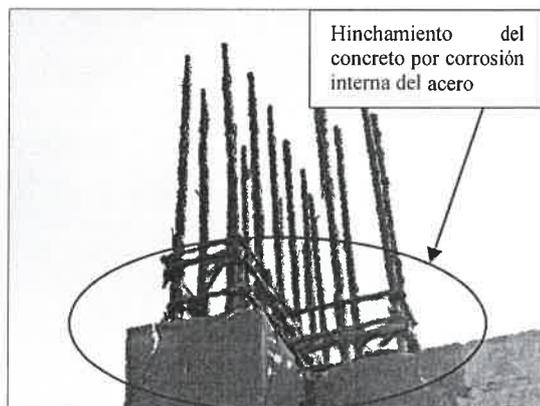
FOTOGRAFÍAS N.º 1 Y N.º 2.

La comisión de control del Organismo de Control Institucional realizó el día 26 de noviembre de 2020 la visita de inspección a la ejecución de la obra, en donde pudo verificar que el acero existente presenta un alto grado de corrosión y que difícilmente podrá ser utilizado dado a que se ha reducido significativamente el diámetro de las varillas de acero, por otro lado, se ha observado que en la parte superficie de las columnas de concreto armado existe fisuras que aparecen cuando el acero interior está en proceso de hinchamiento por efectos de la corrosión; en tal sentido, posiblemente la varillas de acero que se encuentra dentro de las columnas no estén aptas para que puedan servir de empalme con acero nuevo en buen estado.

VERIFICACIÓN DEL ESTADO SITUACIONAL DE LA ESTRUCTURA EXISTENTE,.

De no establecerse adecuadamente los procedimientos técnicos para un correcto empalme y continuación de los elementos estructurales, se corre el riesgo de que el acero que se utilizara para los traslapes no pueda soportar los esfuerzos que se aplicaran a las estructuras una vez terminado la obra o puesta en funcionamiento.

Por lo expuesto, se advierte que el expediente técnico no contiene información que garantice la correcta utilización de las estructuras existentes, situación adversa que afectaría el comportamiento estructural de los elementos; poniendo en riesgo que la infraestructura no pueda soportar los esfuerzos luego de la puesta en servicio.

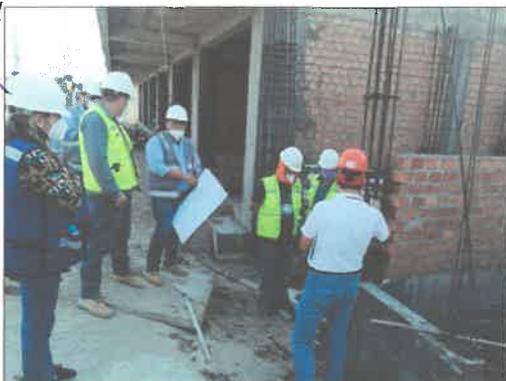
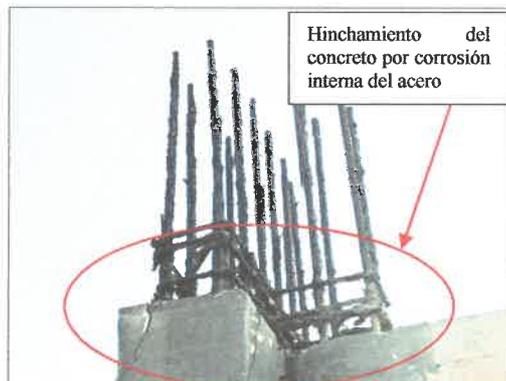
**FOTOGRAFÍAS N.º 1 Y N.º 2.**

1. Se realizó una inspección a la infraestructura existente correspondiente a los pabellones que componen la institución educativa del proyecto. Se verificó que a la fecha, el proyecto se encuentra en la etapa de inicio de obra y se vienen ejecutando trabajos preliminares tales como movimiento de tierras, entre otros. Asimismo se ha evidenciado el deterioro por corrosión del acero y de la estructura existente, tal es el caso que en el borde de varias columnas existe hinchamiento del concreto probablemente por la corrosión del acero al interior de las columnas, es por ello que el contratista conjuntamente con la supervisión vienen realizando las coordinaciones para la realización de estudios necesarios para determinar el grado de afectación a fin de tomar las medidas pertinentes para garantizar la calidad de la construcción y dar inicio a la ejecución de la obra. Lo anteriormente señalado se puede apreciar en las vistas fotográficas siguientes:

**VERIFICACIÓN DEL ESTADO SITUACIONAL DE LA ESTRUCTURA EXISTENTE, CONJUNTAMENTE CON EL RESIDENTE, SUPERVISOR DE OBRA Y REPRESENTANTE DE LA ENTIDAD.**

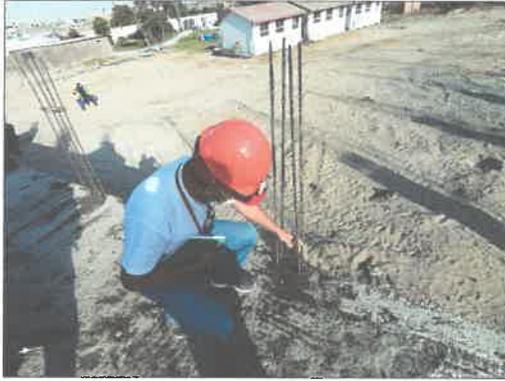
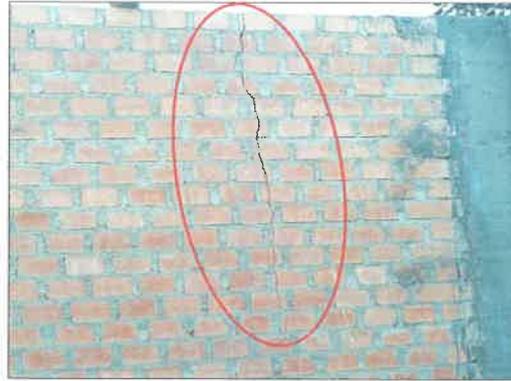
**FOTOGRAFÍAS N.º 3 Y N.º 4.**  
**VERIFICACIÓN DEL ACERO, EL CUAL SE ENCUENTRA AFECTADO POR LA CORROSIÓN Y PRESENCIA DE FISURA EN MURO DE LADRILLO.**

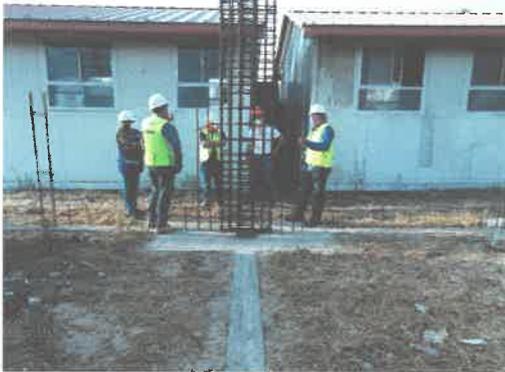
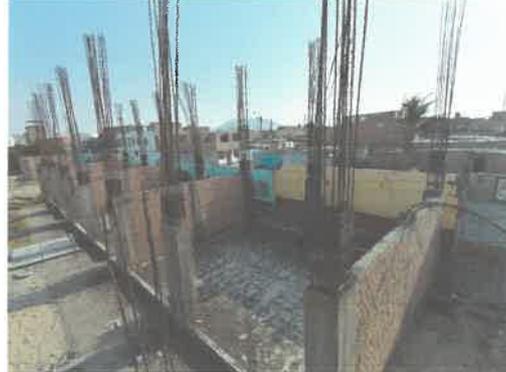
**FOTOGRAFÍAS N.º 5 Y N.º 6.**  
**VERIFICACIÓN DEL ACERO EXISTENTE EN COLUMNAS, LOS CUALES SERÁN EVALUADOS PARA CONTINUAR CON LA CONSTRUCCIÓN DEBIDO A QUE SE ENCUENTRA AFECTADO POR LA CORROSIÓN**

- De la revisión al expediente técnico, se puede verificar que dentro del presupuesto, especificaciones técnicas, costos unitarios se ha considerado las partidas 01.08 limpieza de acero estructural existente para traslape y corte y 01.09 limpieza de muros y estructuras de concreto existentes, pero no se ha considerado partidas ni especificaciones técnicas que solucionen el problema de la corrosión interna de los elementos estructurales existentes en la obra, en ese sentido las especificaciones técnicas del expediente técnico no van de acuerdo con la situación real de la obra, además no señala las características de los aditivos o químicos que serán utilizados para la ejecución de las partidas antes señaladas.
