INFORME DE HITO DE CONTROL

N° 062-2020-OCI/5332-SCC

**“CONSTRUCCIÓN DE AMBIENTE COMPLEMENTARIO;
ADQUISICIÓN DE EQUIPO DE RAYOS X DIGITAL, CAMA
CLINICA RODABLE Y ASPIRADOR DE SECRECIONES;
ADEMÁS DE OTROS ACTIVOS EN EL (LA) EESS
HOSPITAL DE APOYO HUARI – HUARI, DISTRITO DE
HUARI, PROVINCIA DE HUARI, DEPARTAMENTO
ANCASH”**

**HITO DE CONTROL N° 2: CONSTRUCCIÓN DEL
AMBIENTE COMPLEMENTARIO DE INVERSIONES DE
OPTIMIZACIÓN, AMPLIACIÓN MARGINAL, REPOSICIÓN Y
REHABILITACIÓN (IOARR) - HOSPITAL DE APOYO HUARI**

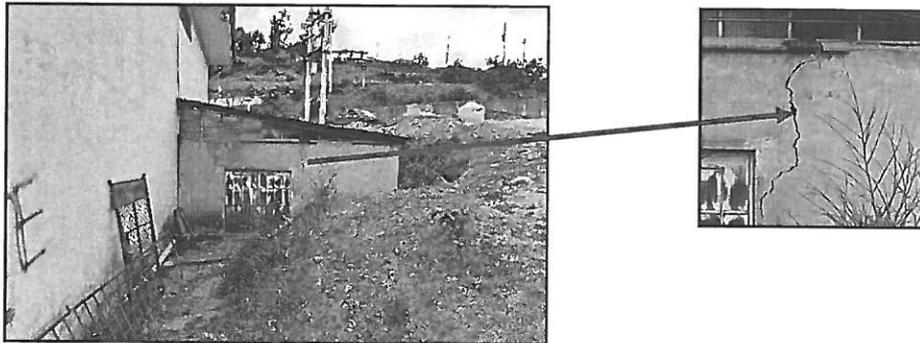
IMAGEN N° 1

- La ventilación mecánica, no ha sido considerado en el expediente técnico
- El módulo de los Equipos e Instrumentos existentes considerados en el expediente técnico como mejoramiento, se encuentran en pésimas condiciones, las que podrían causar daños materiales y a la vida, tal como se aprecia en las siguientes imágenes:

MÓDULOS DE EQUIPOS E INSTRUMENTOS EN MAL ESTADO – FISURAS EN LA ESTRUCTURA

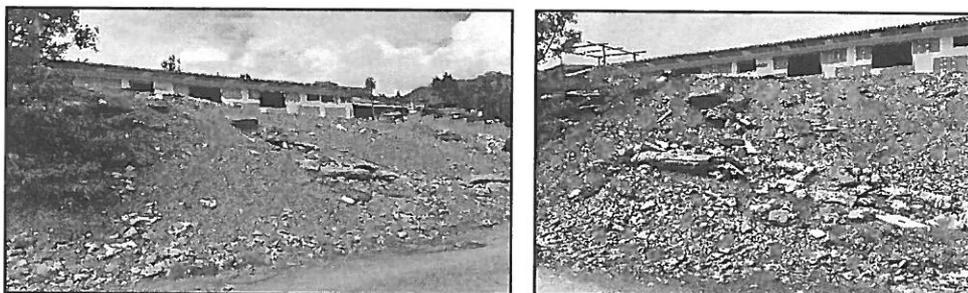
IMAGENES N°s 2 y 3

- En punto (transformador) donde se tomara para la dotación de la energía eléctrica no se encuentra en funcionamiento.
- La construcciones de los módulos para el COVID – 19 se encuentran sobre un relleno sanitario tal como se muestran en las imágenes siguientes:

MÓDULOS COVID – 19 SOBRE RELLENO

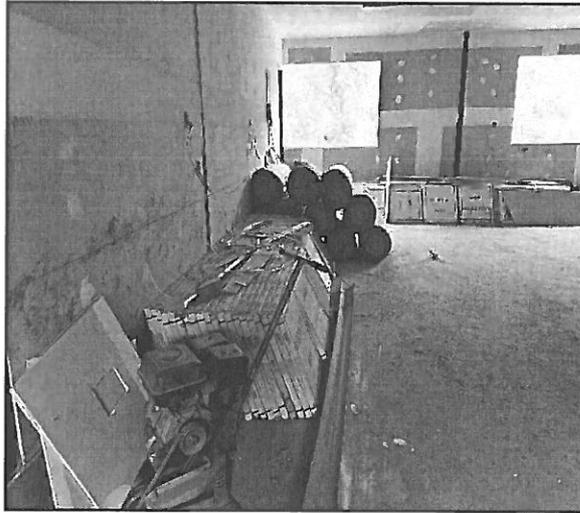
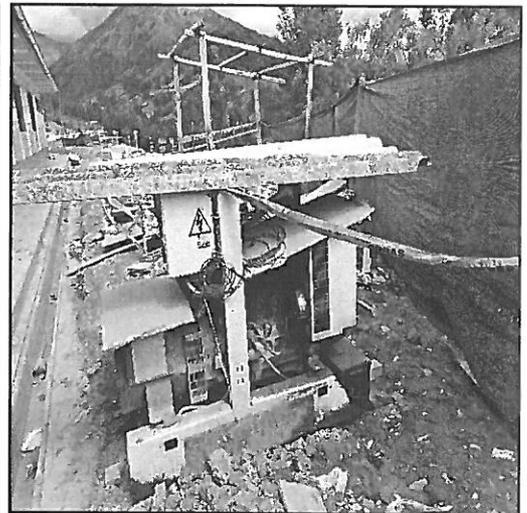
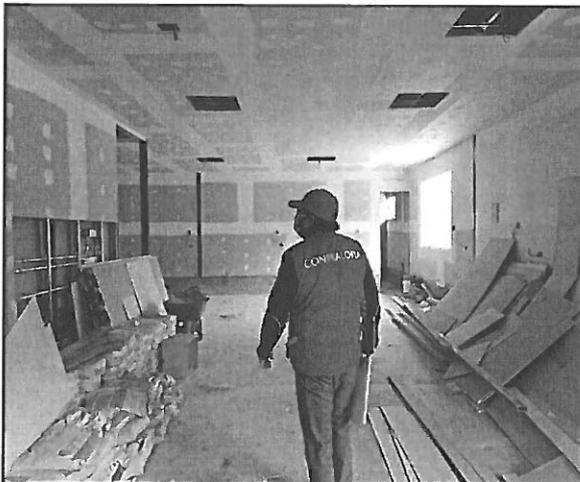
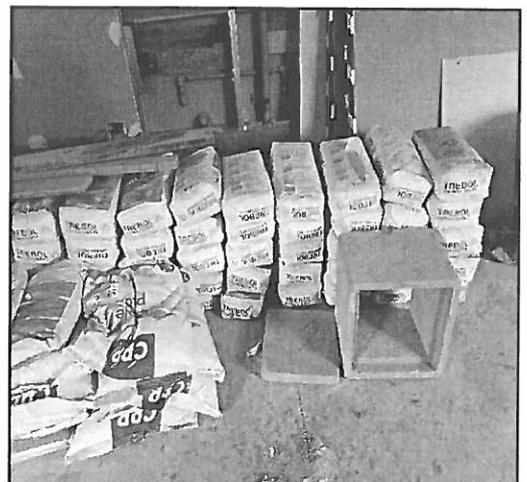
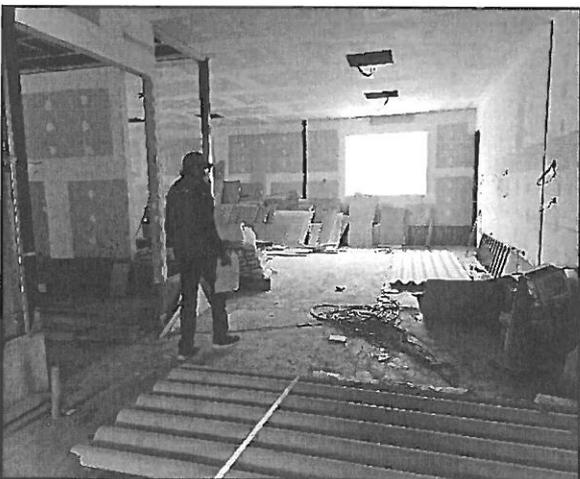
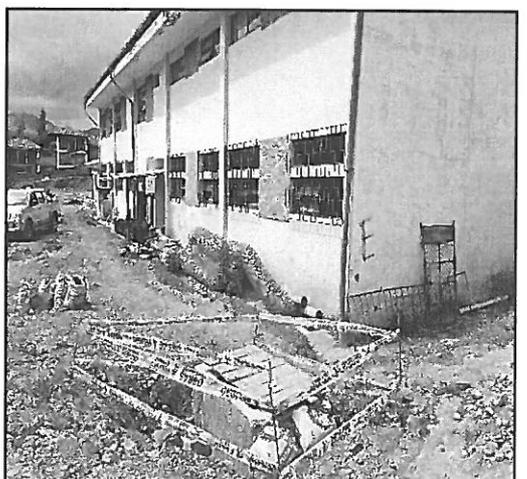
En la inspección física de obra realizada el 22 de diciembre de 2020, se identificó condiciones inadecuadas de almacenamiento de materiales, advirtiéndose la presencia de materiales expuestos a las inclemencias de la naturaleza, contaminación y mezclas de materiales de otras características diferentes, sin el adecuado almacenamiento para prevenir su deterioro o la introducción de materias extrañas, tal como se puede observar en las imágenes n.ºs 4, 5, 6, 7, 8 y 9, que son usados en la construcción de los ambientes de IOARR; incumpliendo lo estipulado en el numeral 19 de la Norma G.050 del Reglamento Nacional de Edificaciones; advirtiendo además, que estas no se encuentran acopiadas en el almacén.

IMAGENES N° 4, 5, 6, 7, 8 y 9
INADECUADO ALMACENAMIENTO DE MATERIALES Y EQUIPOS DE CONSTRUCCIÓN

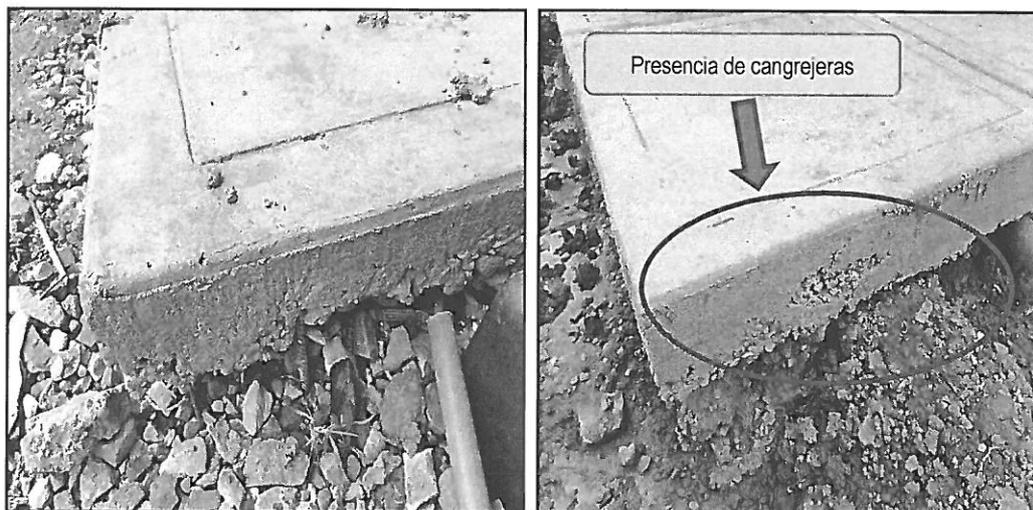
De la inspección física de la obra, efectuada el 12 de noviembre de 2020, se advierte que se está ejecutando un inadecuado proceso constructivo, identificándose cangrejeras en las estructuras de concreto, específicamente en las veredas, situación que puede evidenciarse en las tomas fotográficas siguientes:

**IMAGENES N°S 10 Y 11
INADECUADO COMPACTADO EN MATERIAL DE AFIRMADO Y EXISTENCIA DE
CANGREJERAS EN VEREDAS**

Asimismo, de las imágenes 10 y 11 se observa que no se ha realizado un adecuado compactado del material de afirmado, incumplido la especificación técnica de la partida 01.04.01.03 AFIRMADO COMPACTADO CON EQUIPO LIVIANO, la que señala:

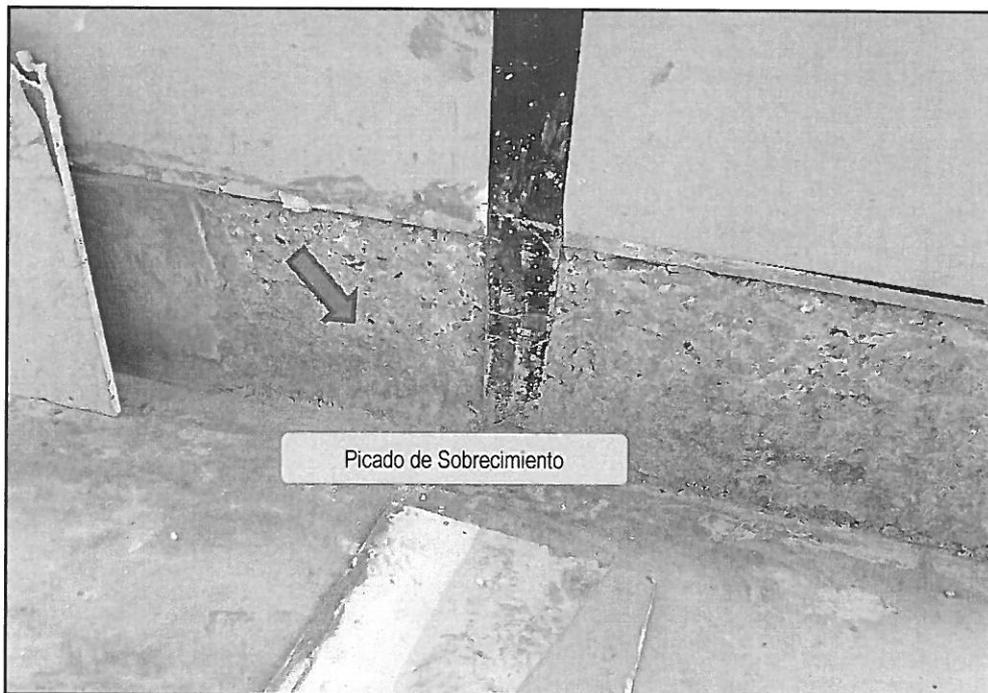
Por otro lado, se advierte que se han realizado picados sobre la estructura del sobrecimiento que podrían afectar a la estructura, tal como se muestra en la imagen siguiente:

IMAGEN N° 12
PICADO DE SOBRECIMIENTO

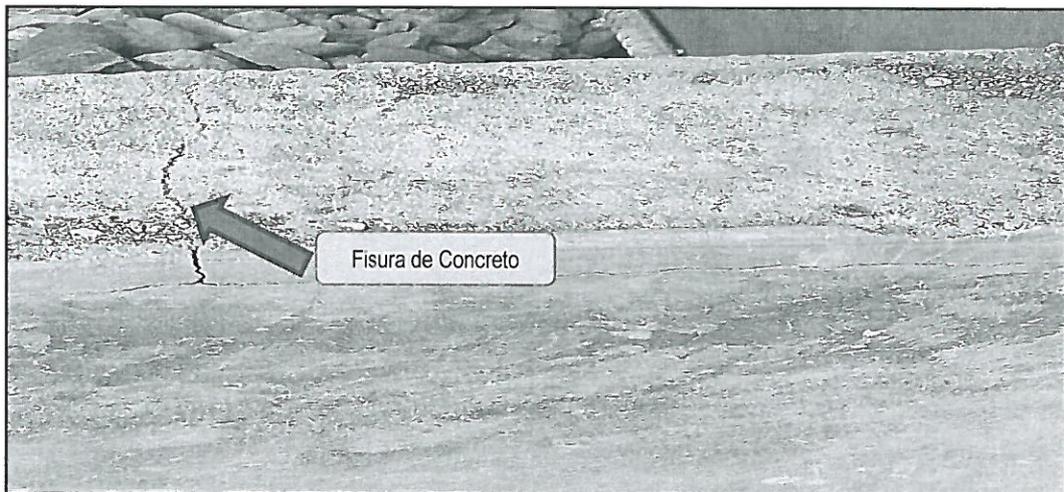
Asimismo, se observan fisuras en ciertos tramos del sobrecimiento tal como se muestra en las imágenes siguientes:

IMAGEN N° 13
FISURAS EN EL SOBRECIMIENTO DE LOS MÓDULOS COVID - 19

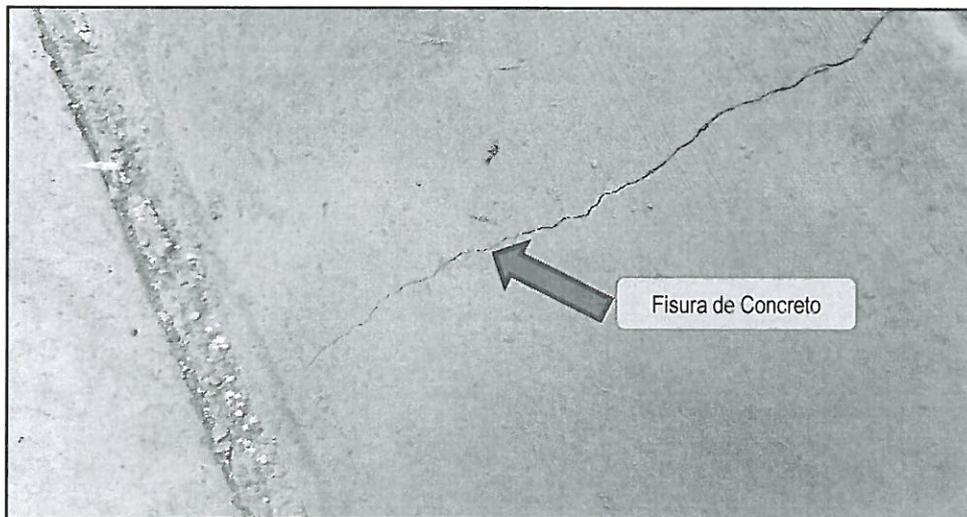
IMAGEN N° 14
FISURAS EN EL SOBRECIMIENTO DE LOS MÓDULOS COVID - 19

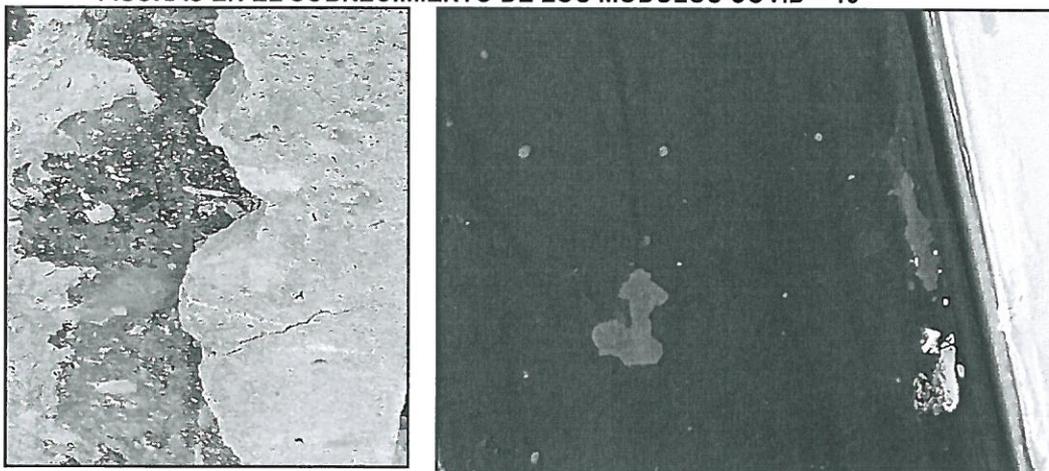
Durante la inspección física, se verificó que no se han realizado un adecuado revestimiento con pintura epóxica lo que han ocasionado oxidación en las columnas y vigas metálicas tal como se muestra en las imágenes siguientes:
