INFORME DE HITO DE CONTROL

N° 029-2021-OCI/5332-SCC

**EJECUCIÓN DE LA OBRA: “MEJORAMIENTO,
AMPLIACION DEL CANAL DE IRRIGACIÓN HUACTAC,
DISTRITO DE ACO - CORONGO - ANCASH”**

HITO DE CONTROL N° 2: EJECUCIÓN DE LA OBRA

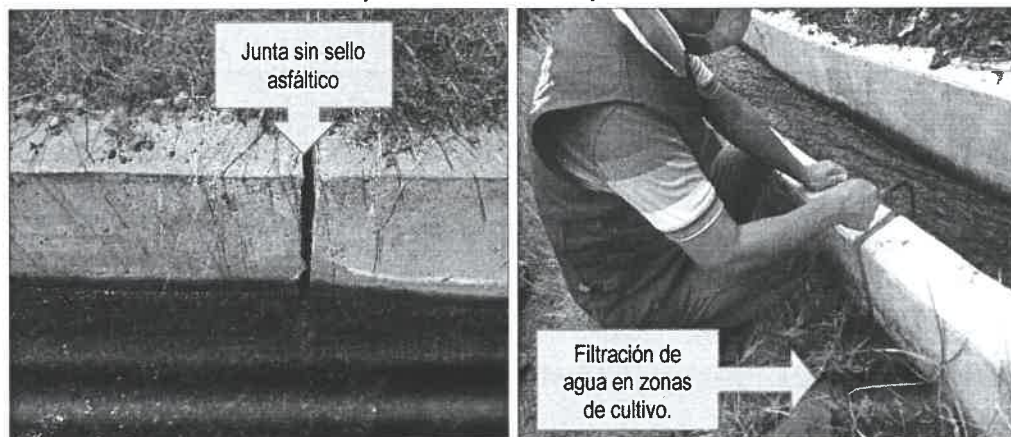
Fotografías N° 1 y N° 2

- No se ha ejecutado el sellado de las juntas con material asfáltico cada 3 metros, lo que viene ocasionando filtraciones de agua por los muros laterales del canal, dañando la estructura y los terrenos de cultivo de los usuarios.

Verificación de la inyección del sellado de juntas con material asfáltico.

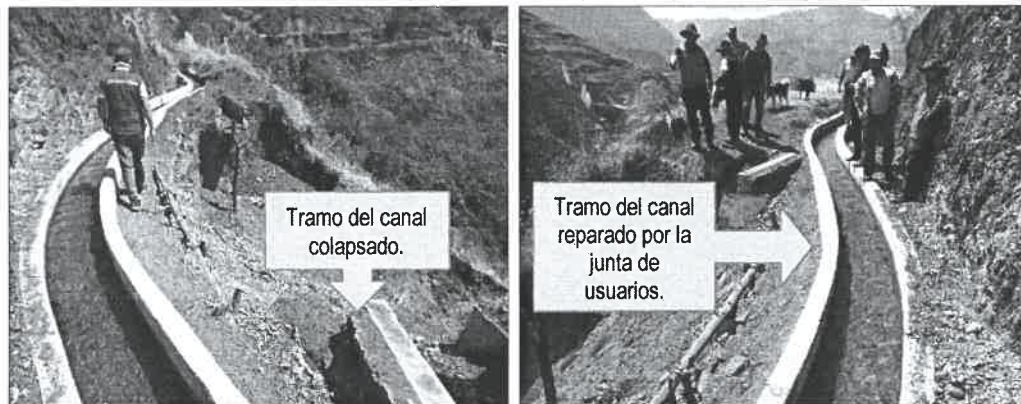
Fotografías N° 3 y N° 4

Pese a las observaciones realizadas por la comisión de control en el año 2019 y luego de transcurrido casi aproximadamente dos años de la primera inspección física, se verifica que el contratista no tomó en cuenta las recomendaciones, lo que ha ocasionado que el canal se encuentre fisurándose y presente filtraciones. Cabe mencionar que, durante la segunda inspección física, la junta de usuarios manifestó que en la progresiva 3+500 km un tramo del canal de aproximadamente 14 metros colapsó debido a las constantes filtraciones, y debido a la urgente necesidad, ellos mismo tuvieron que reparar dicho tramo.

Verificación del tramo del canal colapsado, el mismo que fue reparado por la junta de usuarios

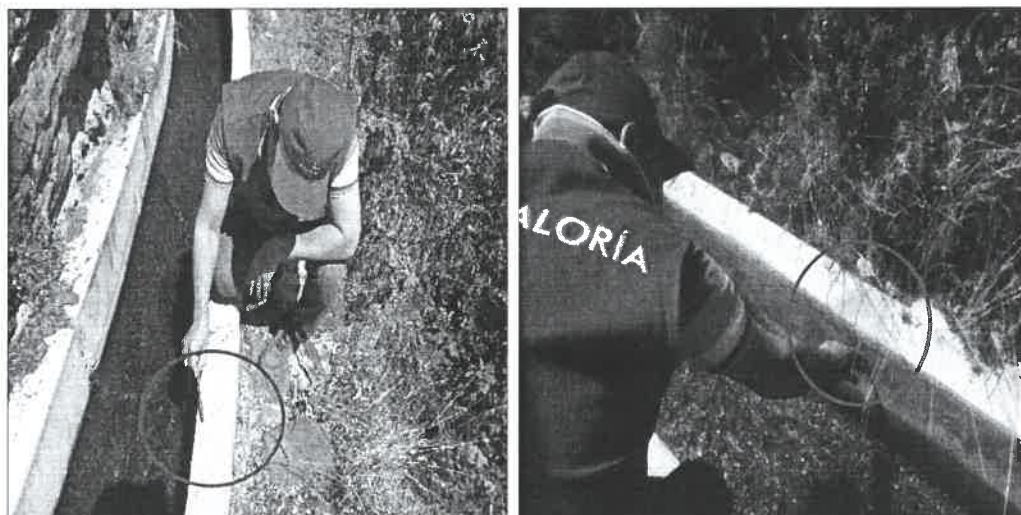
Fotografías N° 5 y N° 6

- Los muros laterales del canal presentan fisuras que han generado daños severos en la estructura. Asimismo, se ha identificado desprendimiento del concreto en los muros del canal, lo que nos indica que durante la ejecución de la obra no existió un adecuado control de calidad del concreto ni de los materiales empleados.

Verificación de fisuras en los muros laterales del canal.

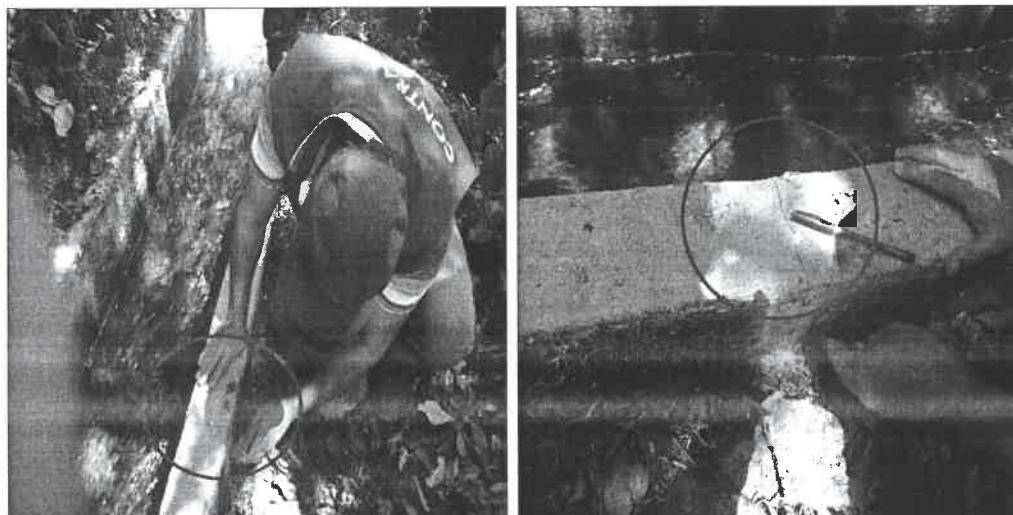
Fotografías N° 7 y N° 8
Verificación de fisuras en los muros laterales del canal.

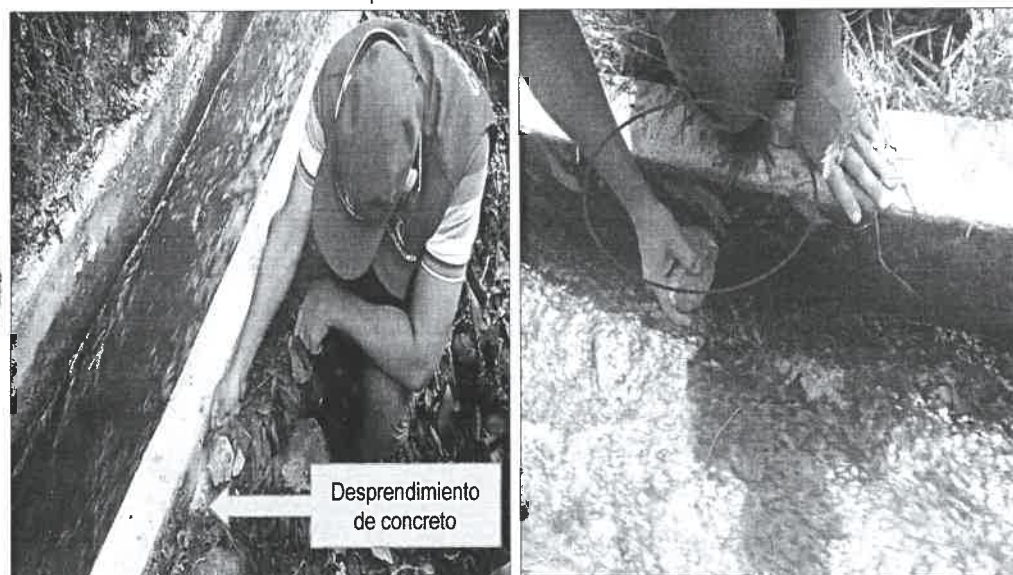
Fotografías N° 9 y N° 10
Verificación del desprendimiento del concreto en los muros del canal.

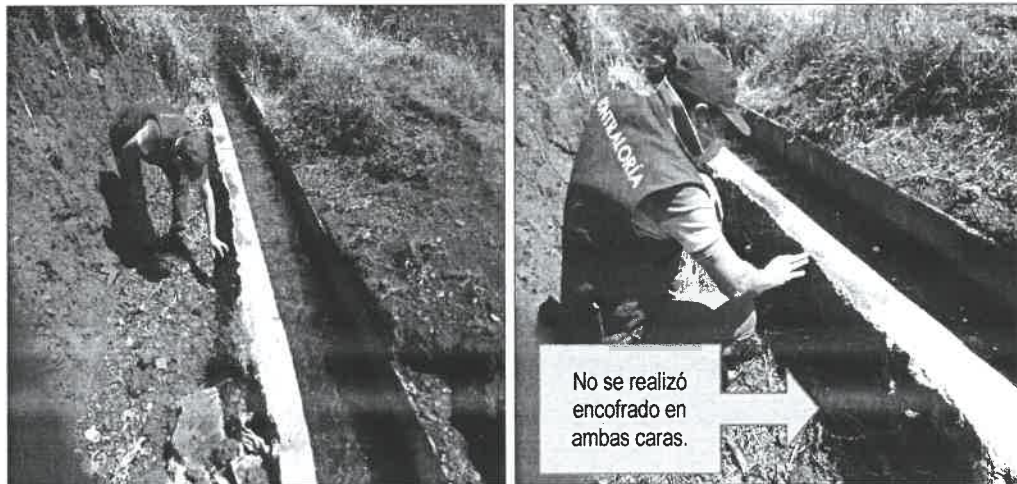
Fotografías N° 11 y N° 12

- Por otro lado, también se ha verificado que, en algunos tramos del canal, el contratista no ha realizado el encofrado en ambas caras respecto al muro del canal que se encuentra cerca a la ladera, teniendo un acabado deficiente, tal como se muestra a continuación:

Verificación del acabado del muro cerca a la ladera, que no fue encontrado en ambas caras.

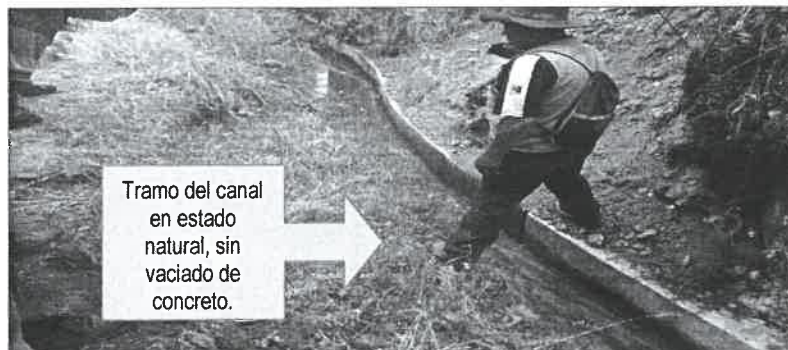
Fotografías N° 13

- Asimismo, se ha verificado que aproximadamente en la progresiva 4+400 km existe un tramo de canal de 3 metros de longitud en estado natural, cuyo muro no ha sido vaciado con concreto, tal como lo establece el expediente técnico.

Verificación del tramo del canal natural sin vaciado de concreto.

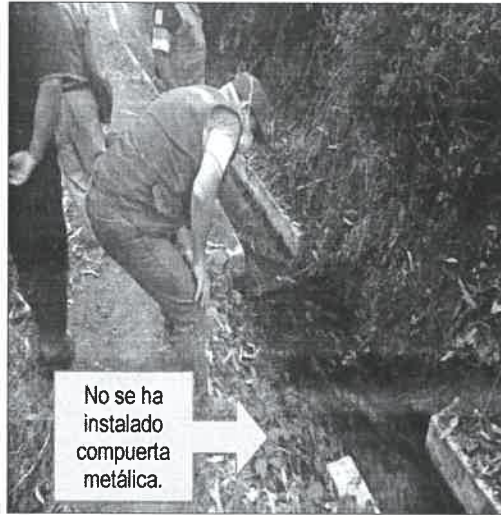
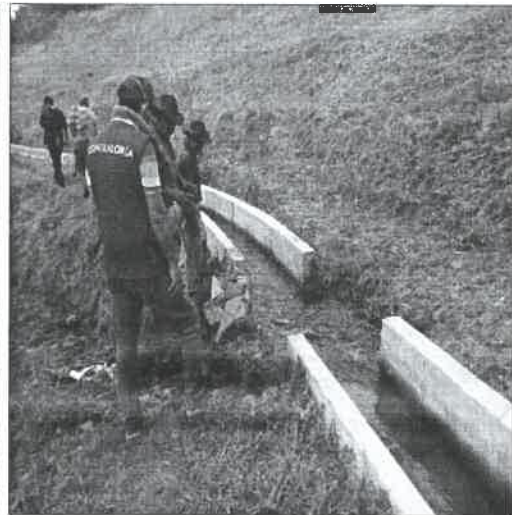
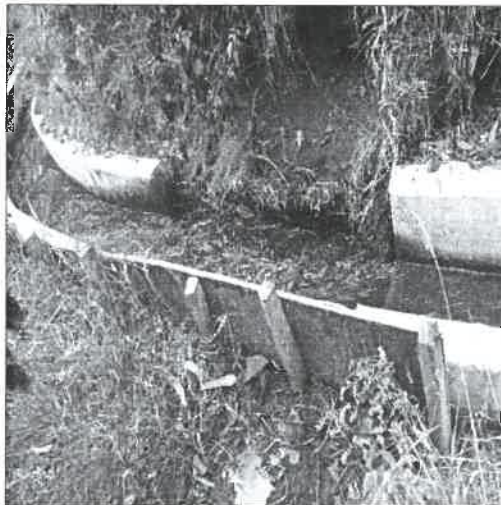
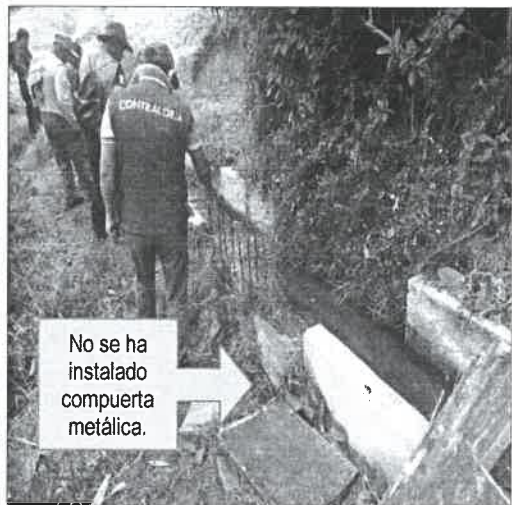
Durante la inspección física, se observó que el contratista ha ejecutado tomas laterales a lo largo del recorrido del canal; sin embargo, no se ha instalado aproximadamente 23 compuertas metálicas, las mismas que permiten el control y la regulación del paso del agua (apertura o cierre), lo que viene ocasionando que el agua discurra por los terrenos agrícolas cuando no es necesario generando pérdidas de agua que no pueden ser controladas, mientras que en algunos casos la junta de usuarios ha utilizado materiales rústicos como planes de madera y vegetación para poder desviar el paso del agua, lo cual fue acreditado durante la visita de campo, tal como se observa en las siguientes fotografías:

Fotografías N°s 14, 15, 16 y 17
Verificación de fisuras en los muros laterales del canal.

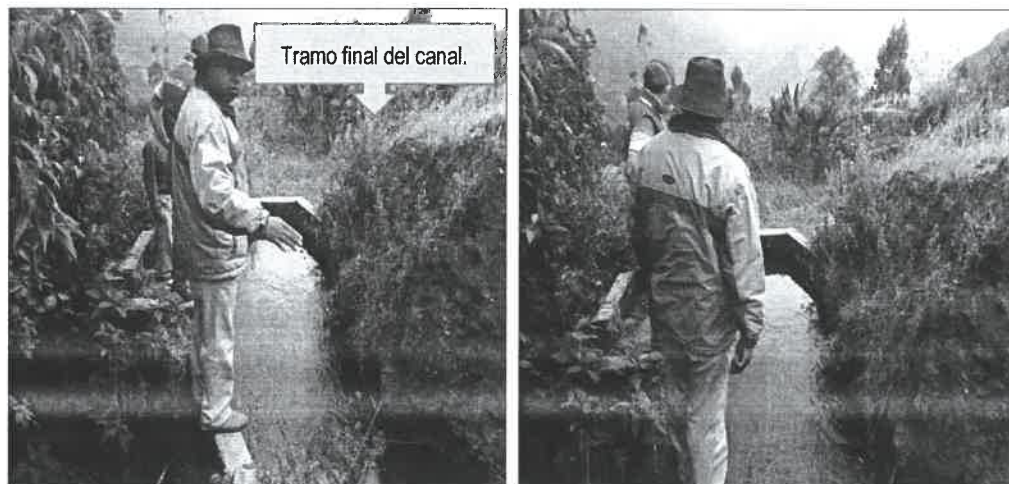
Fotografías N° 18 y N° 19

Durante el recorrido final por la obra, se ha identificado que el contratista no ha ejecutado el componente acueducto, el mismo que debe estar ubicado en la progresiva 0+980 Km y permite transportar agua en forma de flujo continuo desde un lugar en el que está accesible en la naturaleza hasta un punto de consumo distante. Asimismo, tampoco se ha ejecutado el canal entubado mediante suministro e instalación de tubería PVC S-25, D=10" con una longitud de 130 metros, según lo establecido en el expediente técnico.

Se observa el tramo final donde concluye la ejecución del canal.

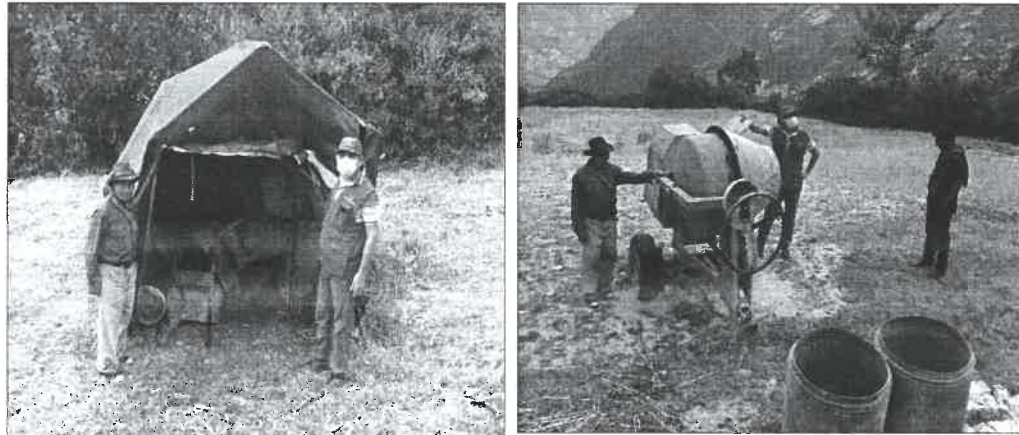
Fotografías N° 20 y N° 21

Se observa un pequeño almacén y mezcladora abandonados dentro de terrenos de cultivo.

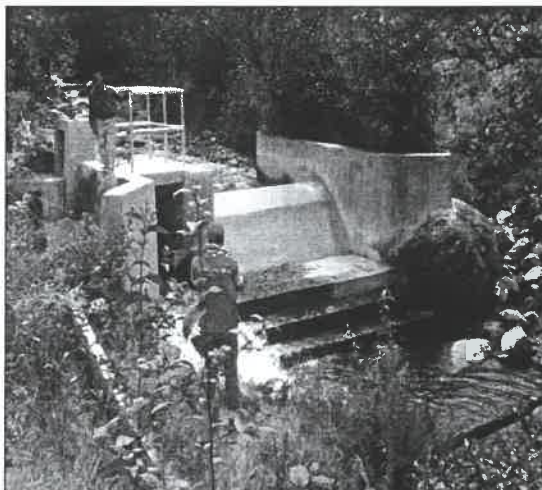
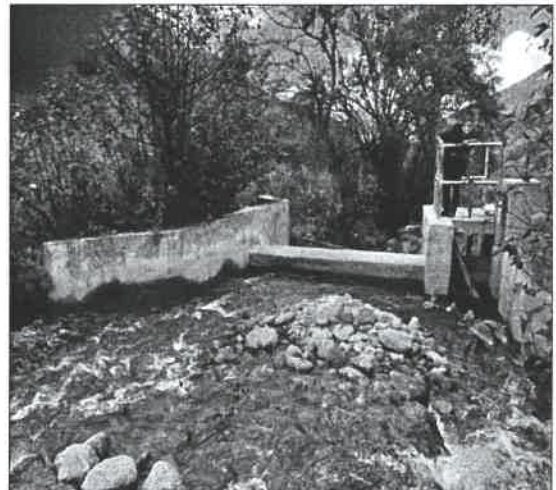
Fotografías n.° 1 y n.° 2.

Verificación de la ejecución de la bocatoma para captar el agua que abastece al canal.

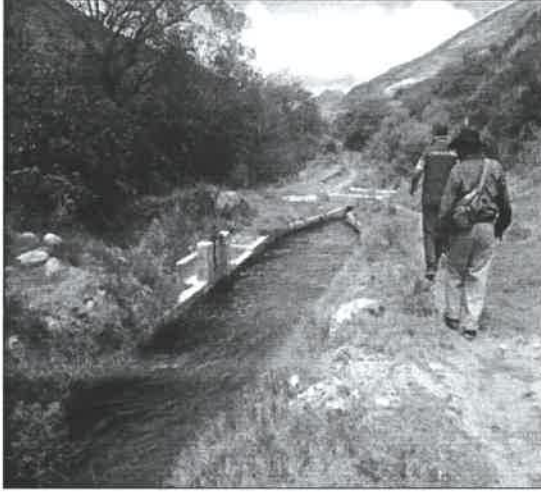
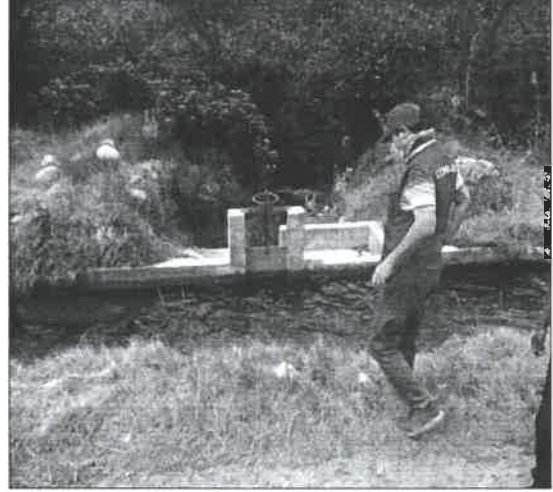
Fotografías n.º 3 y n.º 4.

Verificación de la ejecución del desarenador para retener la arena de las aguas superficiales.

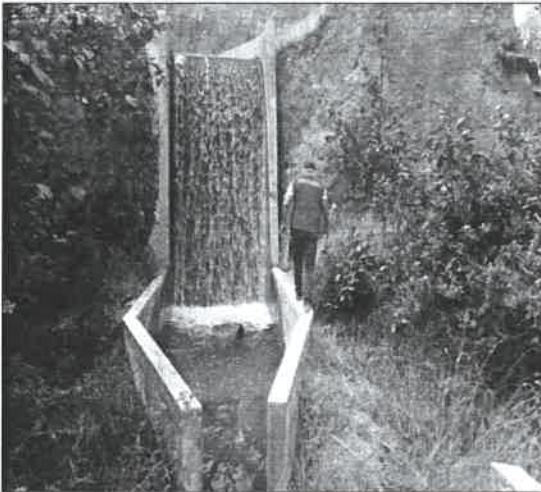
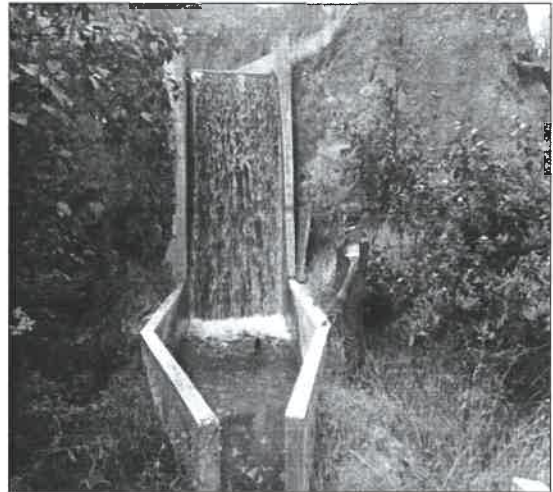
Fotografías n.º 5 y n.º 6.

Verificación de la ejecución de la caída vertical para producir un cambio en la el flujo del agua.

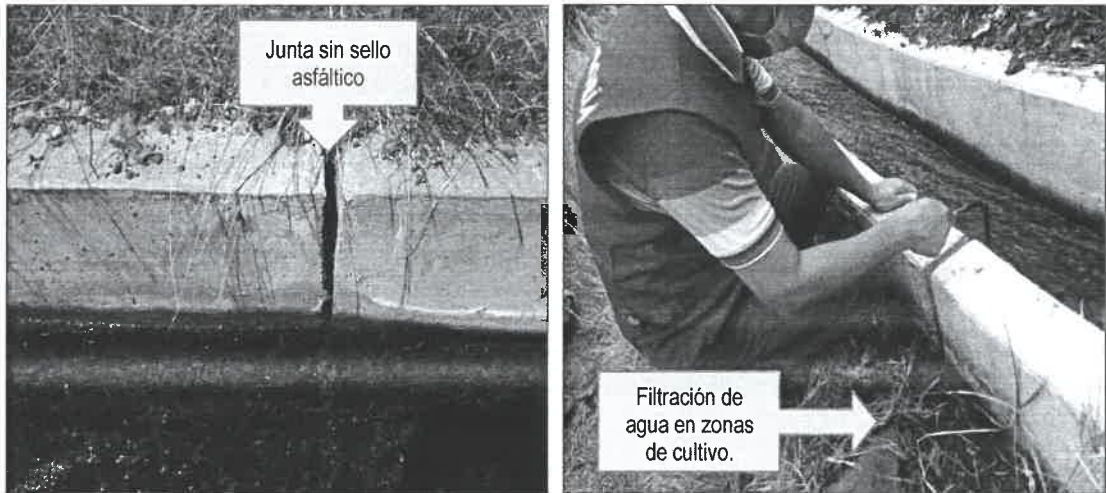
Fotografías n.º 7 y n.º 8.

Verificación de la inyección del sellado de juntas con material asfáltico.

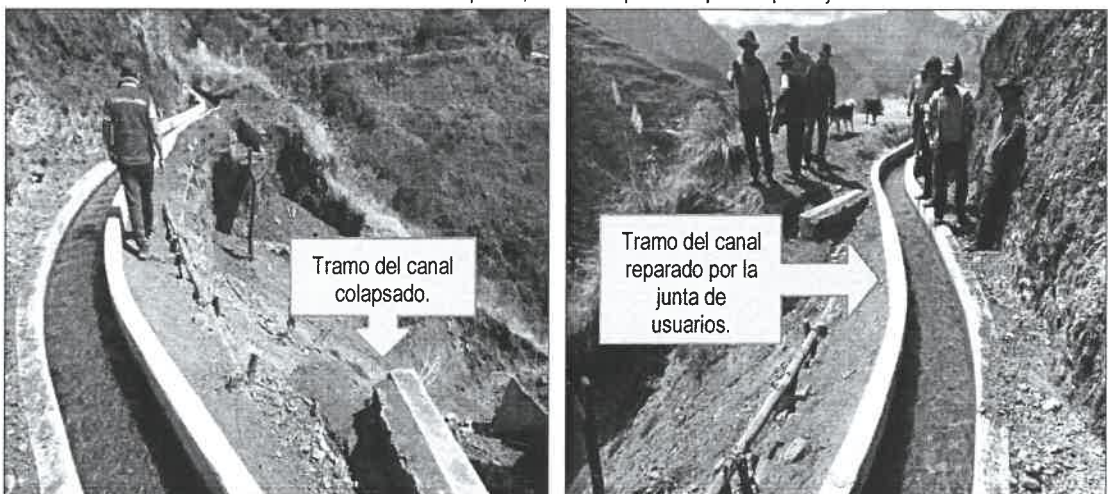
Fotografías n.º 9 y n.º 10.

- En la gran mayoría del recorrido, los muros laterales del canal presentan fisuras que han generado daños severos en la estructura. Asimismo, se ha identificado desprendimiento del concreto en los muros del canal, lo que nos indica que durante la ejecución de la obra no existió un adecuado control de calidad del concreto ni de los materiales empleados. Esta misma situación fue advertida en el informe de Hito de control N° 016-2019-OCI/5332-SCC de 19 de agosto de 2019, en donde se verificó que el contratista empleaba materiales y procesos constructivos inadecuados y luego de realizar pruebas de esclerometría se determinó que los muros del canal no alcanzaban la resistencia prevista, incumplándose lo establecido en el expediente técnico. Pese a las observaciones realizadas por la comisión de control en el año 2019 y luego de transcurrido casi aproximadamente dos años de la primera inspección física, se verifica que el contratista no tomó en cuenta las recomendaciones, lo que ha ocasionado que el canal se encuentre fisurándose y presente filtraciones. Cabe mencionar que, durante la segunda inspección física, la junta de usuarios manifestó que en la progresiva 3+500 km un tramo del canal de aproximadamente 14 metros colapsó debido a las constantes filtraciones, y debido a la urgente necesidad, ellos mismo tuvieron que reparar dicho tramo. Lo anteriormente señalado se puede apreciar en las vistas fotográficas siguientes:

Verificación del tramo del canal colapsado, el mismo que fue reparado por la junta de usuarios.

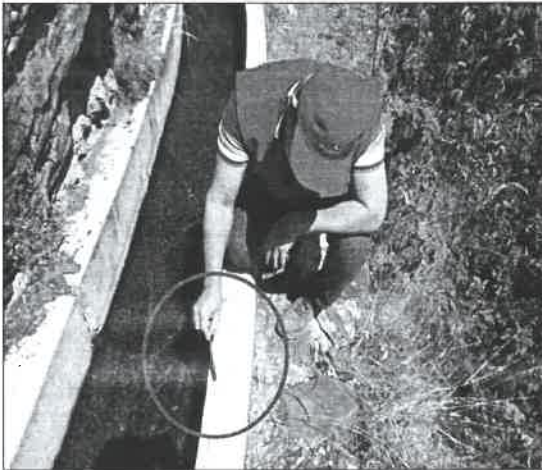
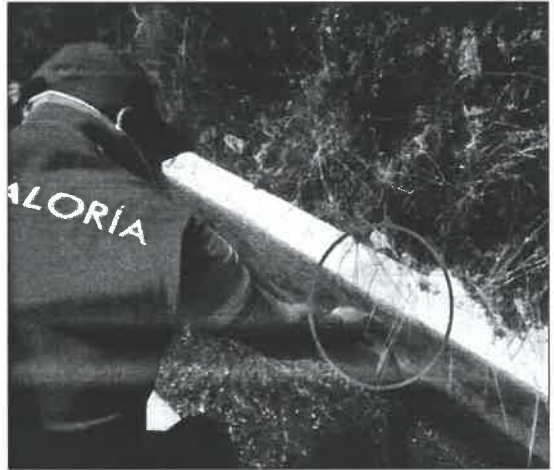
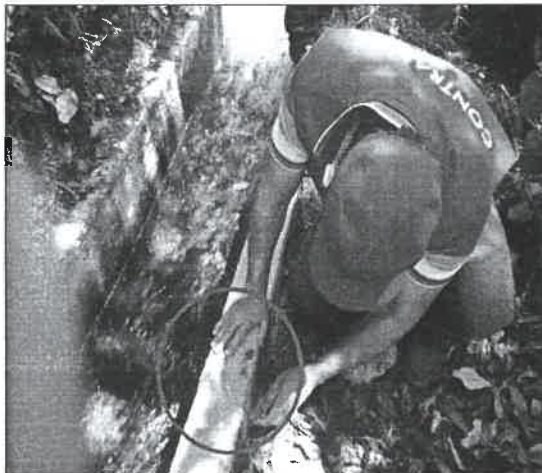
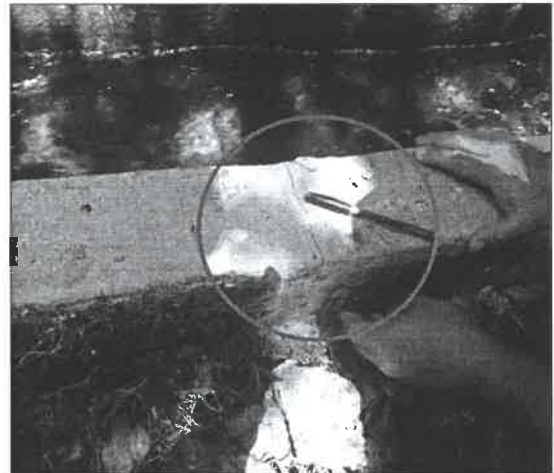
Fotografías n.ºs 11, 12, 13 y 14.

Verificación de fisuras en los muros laterales del canal.

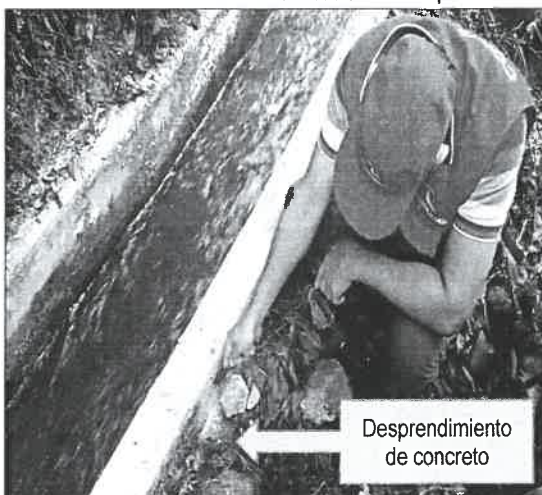
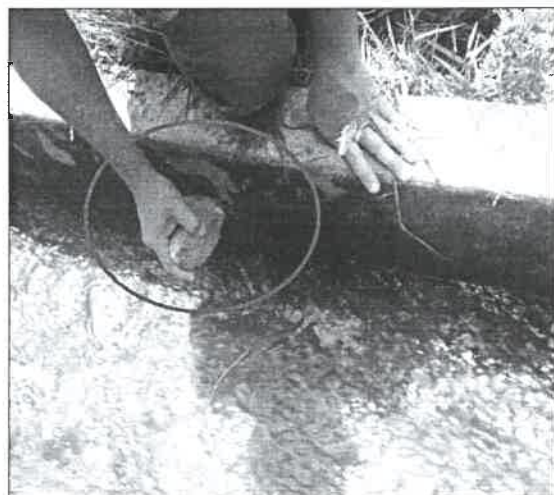
Verificación del desprendimiento del concreto en los muros del canal.

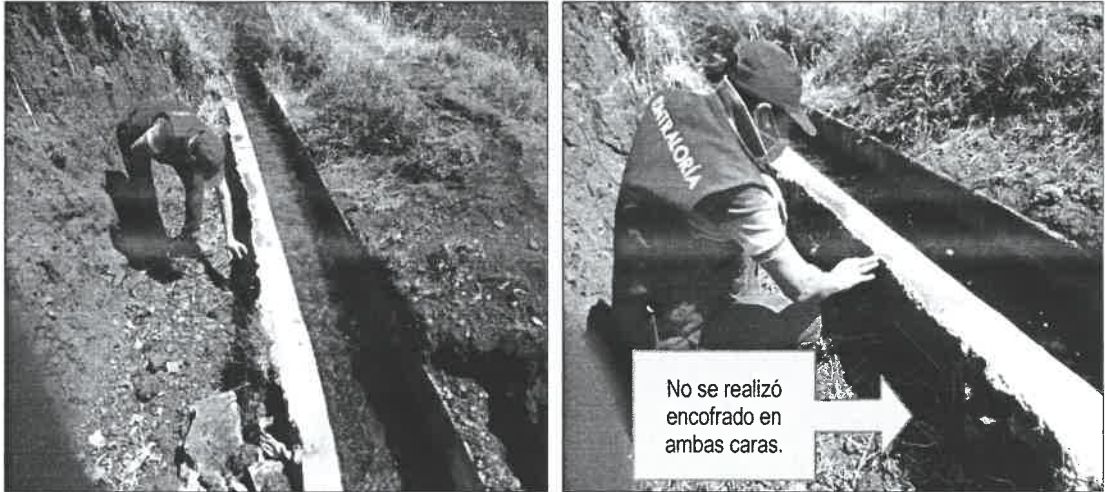
Fotografías n.º 17 y n.º 18.

- Por otro lado, también se ha verificado que en algunos tramos del canal, el contratista no ha realizado el encofrado en ambas caras respecto al muro del canal que se encuentra cerca a la ladera, teniendo un acabado deficiente, tal como se muestra a continuación:

Verificación del acabado del muro cerca a la ladera, que no fue encontrado en ambas caras.

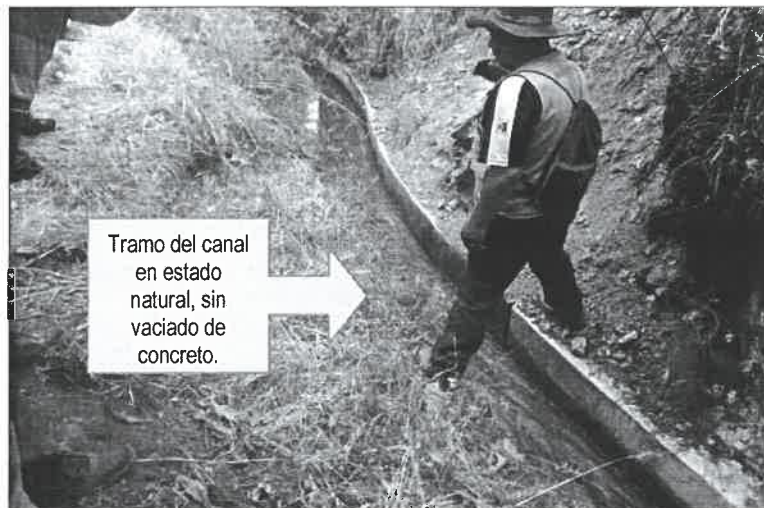
Fotografía n.º 19.

- Asimismo, se ha verificado que aproximadamente en la progresiva 4+400 km existe un tramo de canal de 3 metros de longitud en estado natural, cuyo muro no ha sido vaciado con concreto, tal como lo establece el expediente técnico.

Verificación del tramo de canal natural sin vaciado de concreto.

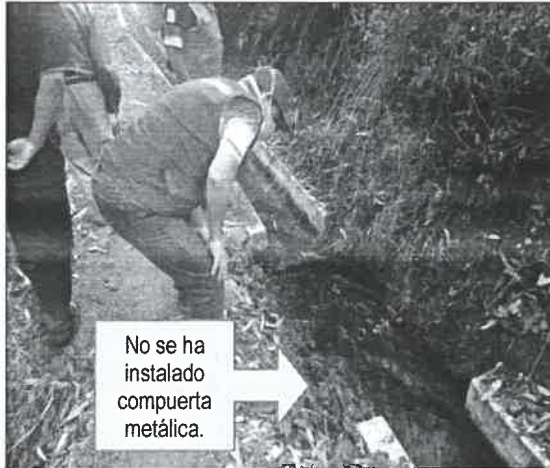
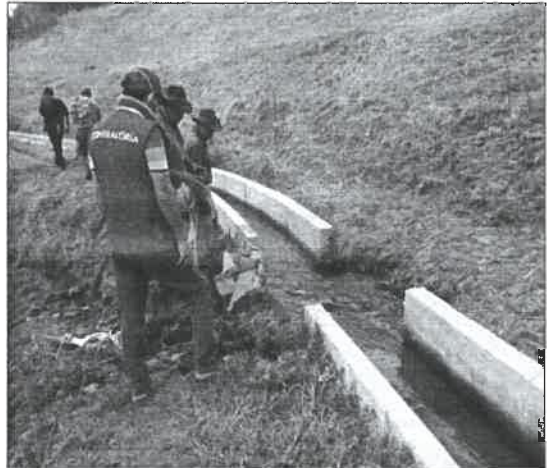
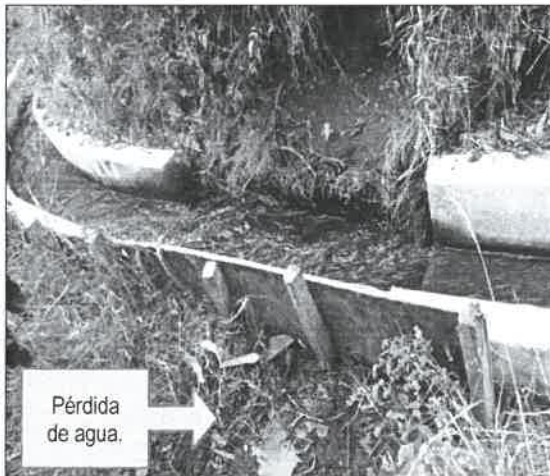
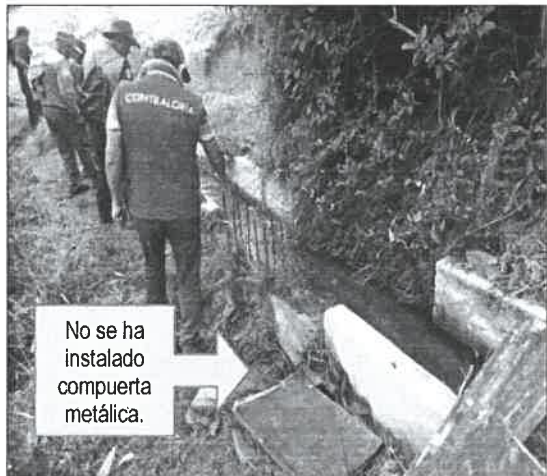
Fotografías n.ºs 20, 21, 22 y 23.

Verificación de ausencia de instalación de compuertas metálicas.

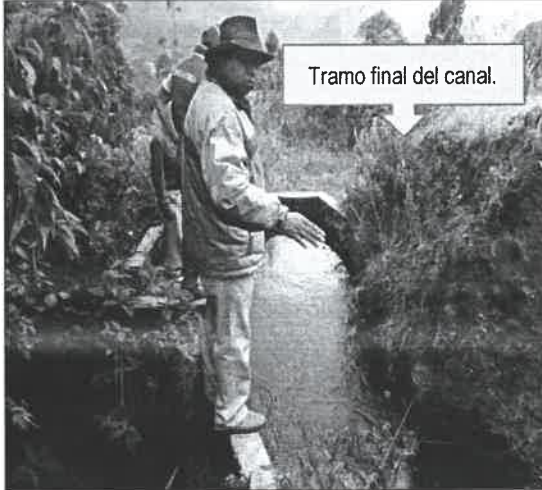
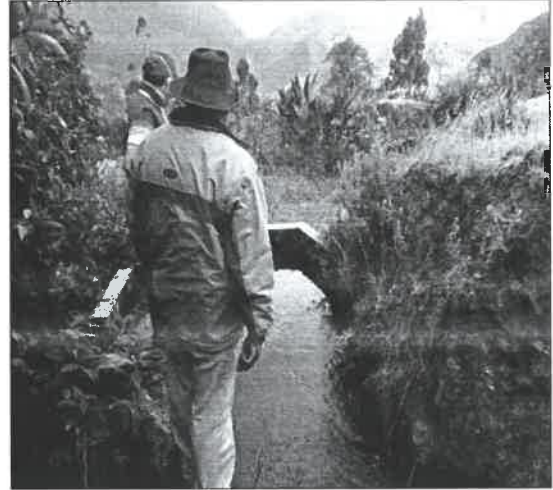
Fotografías n.º 24 y n.º 25.

Se observa el tramo final donde concluye la ejecución del canal.

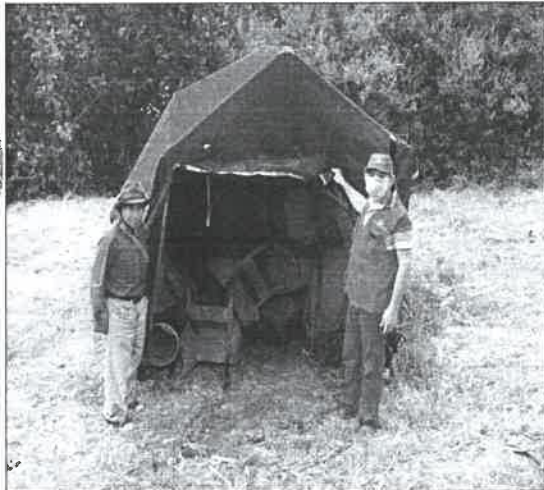
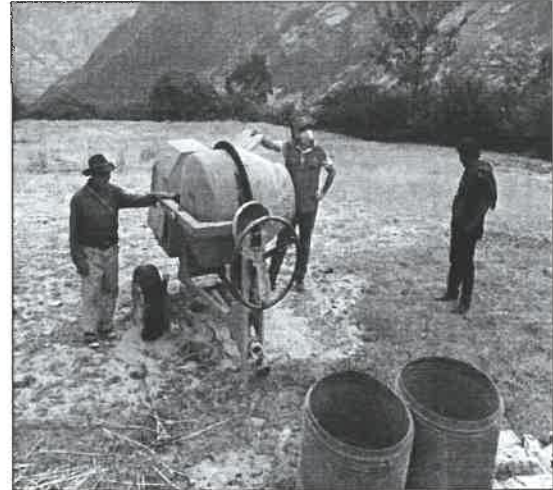
Fotografías n.º 27 y n.º 28.

2. Por otra parte, se ha observado que existe un pequeño almacén de herramientas y una mezcladora que se encuentran abandonados aproximadamente desde finales del año 2019, cuando se ejecutaba la obra en mención, los mismos que se encuentran dentro de terrenos de la junta de usuarios obstruyendo el cultivo de los mismos.

Se observa un pequeño almacén y mezcladora abandonados dentro de terrenos de cultivo.
