**INFORME DE HITO DE CONTROL
N° 049-2021-OCI/5332-SCC**

**“EJECUCION DE LA OBRA: MEJORAMIENTO DE LOS
SERVICIOS TURISTICOS PÚBLICOS DEL MIRADOR CERRO
LA JUVENTUD EN EL DISTRITO DE CHIMBOTE, PROVINCIA
DE SANTA, REGION ANCASH”**

HITO DE CONTROL N° 2 – EJECUCIÓN DE LA OBRA

INDEPENDENCIA, 21 DE DICIEMBRE DE 2021

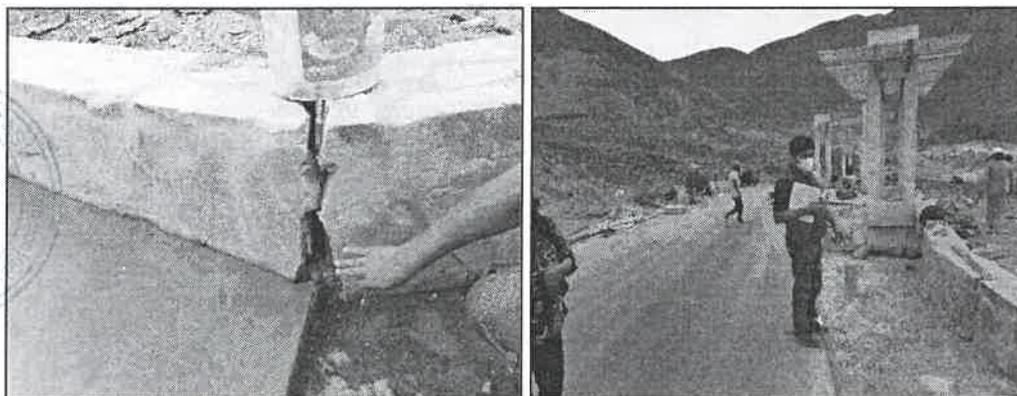
De la partida 01.07.07: MURO DE PIEDRA C:H, 1:8+70%PM. T.MAX. 6", H=0.45 M. se advierte que los acabados de estos muros tienen un acabado poco estético presentando irregularidades en su superficie tanto en las caras laterales, así como la parte superior, teniendo como punto crítico las juntas de dilatación que presentan disconformidad en las esquinas tal como se muestra en las imágenes siguientes:

IMÁGENES N°s 1 y 2 CONSTRUCCIÓN DE MUROS DE PIEDRA EN LOS PARADEROS DE DESCANSO PEATONAL

De las imágenes se evidencia que el mal proceso constructivo viene afectando la calidad de la obra, incumpliendo lo señalado en el artículo 9° de la Norma GE.030 del Reglamento Nacional de Edificaciones que señala: *“El constructor ejecutará los procesos constructivos comprendidos en la obra, bajo indicadores de calidad, para demostrar el cumplimiento de su compromiso contractual, para ello el contratista tendrá que entregar al cliente las evidencias de cumplimiento de los códigos, reglamentos y normas, así como las pruebas, ensayos, análisis e investigaciones de campo previstas en el proyecto”.*

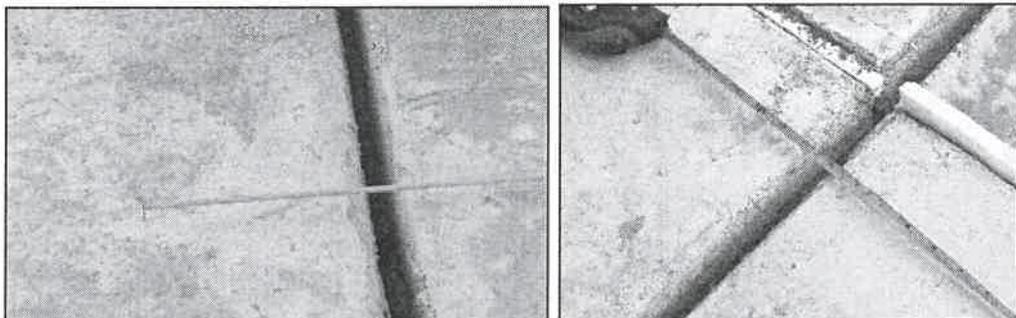
IMÁGENES N°s 3 y 4

De la partida 01.07.17: PISO DE CEMENTO PULIDO INC. ENCOF. Y DESENCOF, se observa que los paños de concreto acabado con cemento pulido no mantienen los mismos niveles o cotas de piso terminado y se aprecia cangrejas a los costados de los paños de concreto en varios tramos, incumpliendo con los procedimientos de preparación previa a la colocación del concreto tal como lo señala en el numeral 5.7.1 del capítulo III de la Norma Técnica de Edificaciones E.060 del Reglamento Nacional de Edificaciones que señala:

PISOS DE CEMENTO PULIDO SIN LOS NIVELES Y ACABADOS ADECUADOS

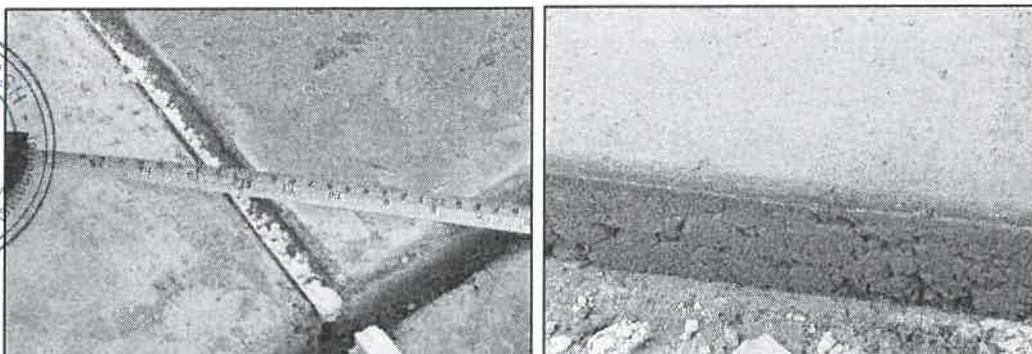
IMÁGENES N°s 5 y 6

PISOS DE CEMENTO PULIDO SIN LOS NIVELES Y ACABADOS ADECUADOS CON PRESENCIA DE CANGREJERAS

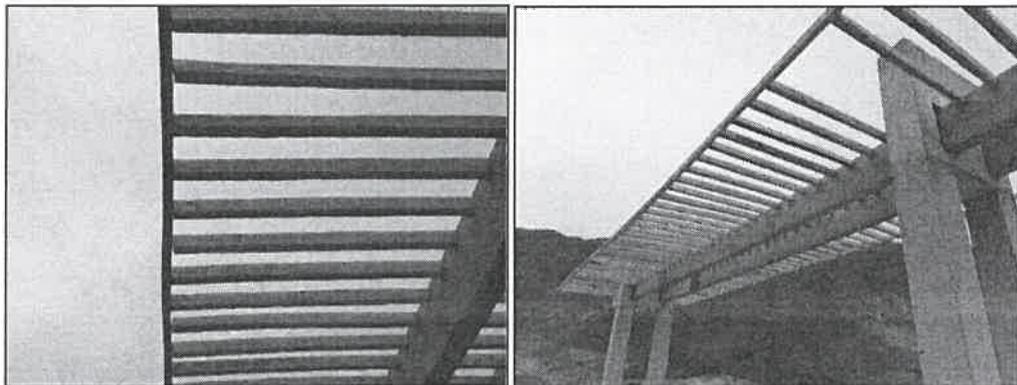
De la partida 01.07.21: CORREA DE EUCALIPTO DE 2"X2", utilizadas como cobertura de los descansos peatonales, se observa que las correas de eucalipto se encuentran torcidas, y sin una adecuada unión a la estructura principal, lo que incumple lo señalado en el numeral 5.4.1 del artículo 5° del capítulo 2 de la Norma Técnica E.010 del Reglamento Nacional de Edificaciones que señala: "5.4.1. Los elementos de sección rectangular tales como vigas, viguetas o similares deben arriostrarse adecuadamente para evitar el pandeo lateral de las fibras en compresión. (...)"

Además, dichas correas no se encuentran imprimados con un epóxico anteriormente aplicado al acabado final del esmalte de acuerdo a lo requerido en el expediente técnico de la obra, tal como se muestra en las imágenes siguientes:

IMÁGENES N°s 7 y 8 CORREAS DE MADERA SIN ACABADOS ADECUADOS

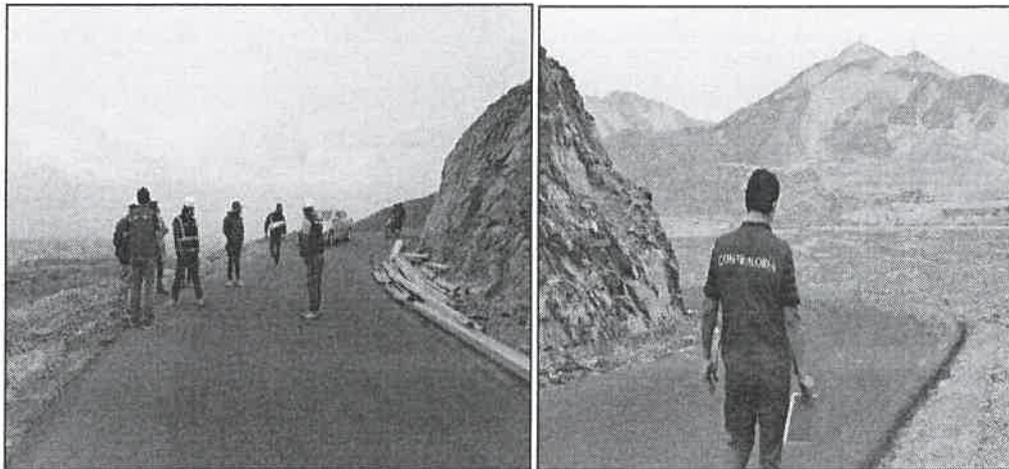
Durante la visita de inspección a la ejecución de la obra, se ha observado que el pavimento asfáltico colocado en la trocha de acceso al mirador, ha contribuido automáticamente a incrementar de la velocidad de circulación de los vehículos que transitan por esta nueva vía; sin embargo, no se ha mejorado las características geométricas de la carretera, pues mantiene el mismo peralte, la misma sección transversal y el mismo perfil longitudinal, es decir, a la trocha existente únicamente se la colocado una capa asfáltica generando con ello el incremento del riesgo de accidentabilidad, pues las curvas no solo son cerradas y no cuentan con sobre anchos, ni suficiente visibilidad, para reducir este riesgo; además de ello, se viene instalando barreras o guardavías para evitar los volteos o despistes, pero se ha observado que este dispositivo podría servir para contener vehículos livianos, pero no sería suficiente para contener vehículos pesados o articulados, pues las pendientes son muy pronunciadas y las curvas muy cerradas. Además de ello, no se aprecia que se haya previsto la utilización de otros dispositivos para reducir la velocidad o señalizaciones que traten de controlar la nueva velocidad de circulación y de esta manera mitigar el riesgo de accidentabilidad.

Durante la visita se observó la ejecución de la partida 01.10.07: GUARDAVÍA METÁLICO (barreras de seguridad), que tiene como finalidad la señalización y contención de los vehículos predominantemente el tránsito de vehículos livianos, que de acuerdo a la **sección 205.07: Base y cuerpo de terraplén** del manual de carreteras: "Especificaciones técnicas generales para la construcción (EG-2013), indica: "En los sectores previstos para la instalación de elementos de seguridad como guardavías, se deberá ensanchar el terraplén de acuerdo a lo indicado en los planos o como lo ordene el Supervisor."

En ese sentido, el riesgo de accidentabilidad es latente pues no se ha ensanchado la plataforma y los guarda vías están instalándose muy cerca de la plataforma porque no existe bermas o sobre anchos donde se puede instalar, a todo esto, se auné el hecho de que no se ha previsto señalizaciones especiales para tratar de reducir la velocidad de circulación que se ha incrementado automáticamente al variar la capa de rodadura. En este contexto, se advierte que la construcción de la vía (pavimento) no cumple con lo señalado en el manual de carreteras: “Especificaciones técnicas generales para la construcción (EG-2013) y el expediente técnico, tal como se observa en las imágenes siguientes:

IMÁGENES N°s 9 y 10
PAVIMENTO ASFALTICO SIN SOBRE ANCHO Y PERALTE

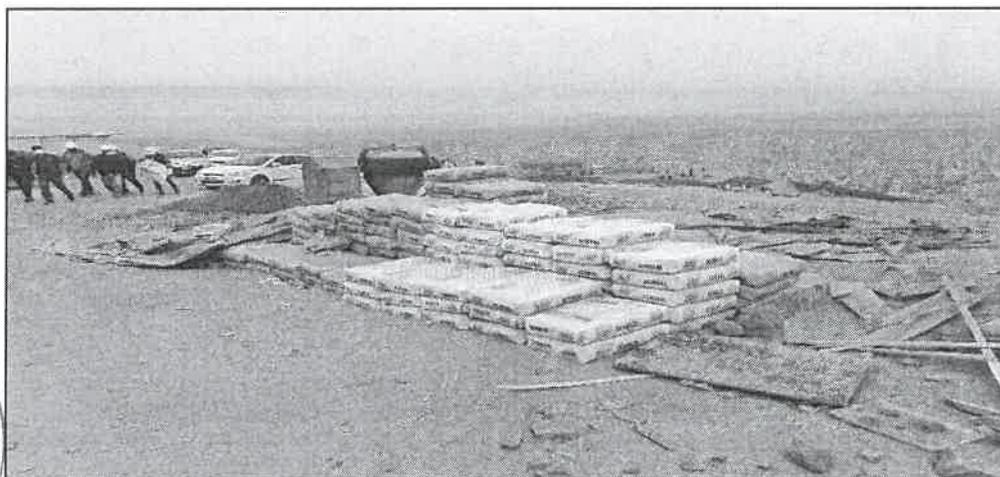
De acuerdo al acta de inspección física a la obra suscrita el 24 de noviembre de 2021, se ha constatado que el contratista no viene ejecutando **la partida 01.01.02: Almacén para la obra** lo que podría ocasionar el deterioro y contaminación de los materiales y en consecuencia la mala calidad de la obra al utilizar dichos materiales, tal como se puede observar en la imagen siguiente:

IMAGEN N° 11
 VISTA DEL ÁREA DONDE SE ALMACENA EL CEMENTO

Al respecto, los materiales deberán almacenarse en obra de manera de evitar su deterioro y su contaminación en concordancia con lo señalado en el numeral 3.6.1 del capítulo II de la norma E.060 Concreto Armado del Reglamento Nacional de Edificaciones. Asimismo, en el literal b) del numeral 3.6.2 del mismo capítulo y norma señala: *“El cemento en bolsas se almacenará en obra en un lugar techado, fresco, libre de humedad, sin contacto con el suelo. Se almacenará en pilas de hasta 10 bolsas y se cubrirá con material plástico u otros medios de protección.”*. En ese sentido como se puede advertir en la imagen n.º 11 no se está almacenando adecuadamente el cemento.

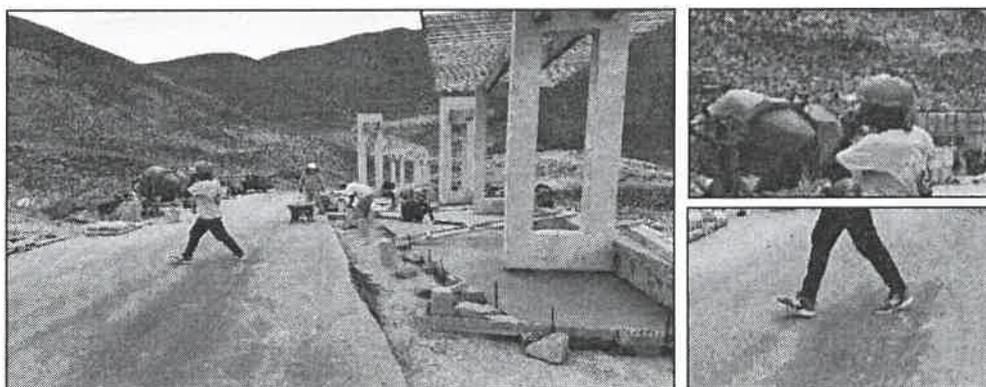
De la inspección física a la obra llevada a cabo el 24 de noviembre de 2021, se advierte que las áreas de trabajo no se encuentran debidamente señalizadas, asimismo, se ha constatado que algunos obreros no cuentan con todos los equipos de seguridad y protección como zapatos de seguridad y guantes en varios frentes, tal como se puede observar en las imágenes siguientes:

IMAGEN N° 12
ÁREAS DE TRABAJO SIN LA DEBIDA SEÑALIZACIÓN Y PERSONAL OBRERO SIN GUANTES, LENTES Y BOTAS DE SEGURIDAD, TRABAJANDO EN ZAPATILLAS

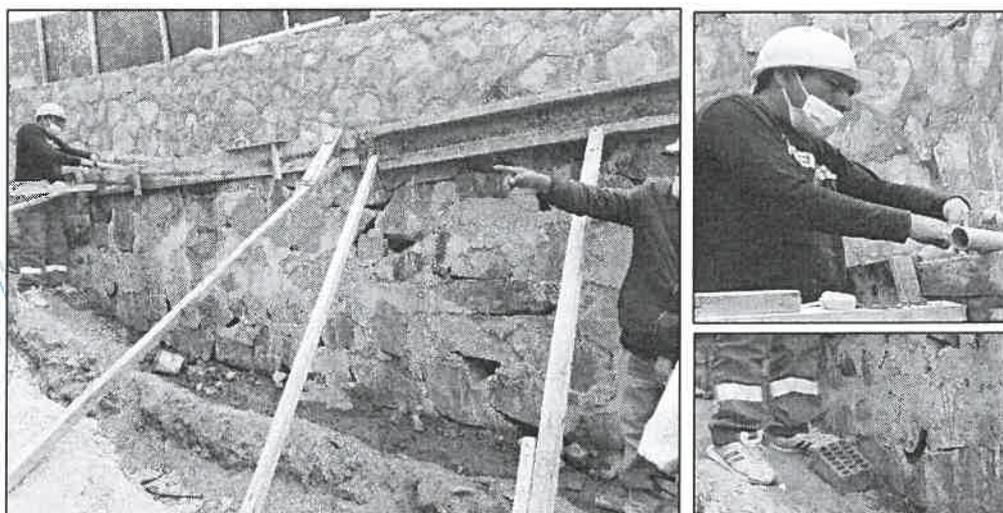
IMAGEN N° 13
ÁREAS DE TRABAJO SIN LA DEBIDA SEÑALIZACIÓN Y PERSONAL OBRERO SIN GUANTES, LENTES Y BOTAS DE SEGURIDAD, TRABAJANDO EN ZAPATILLAS

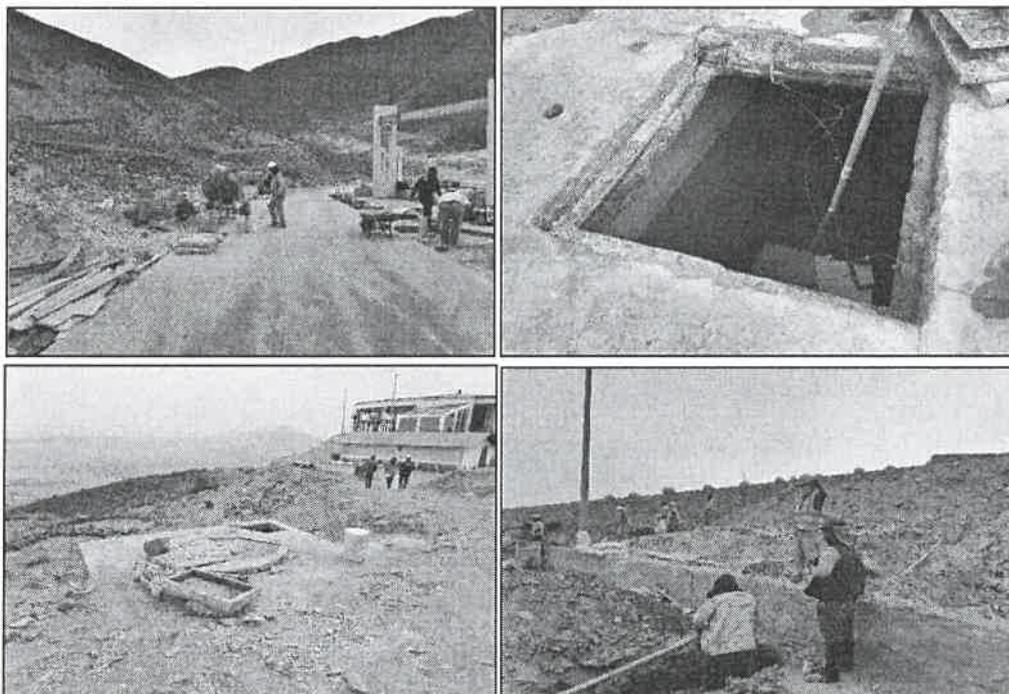
IMÁGENES N°S 14, 15, 16 y 17
ÁREAS DE TRABAJO SIN LA DEBIDA SEÑALIZACIÓN Y PERSONAL OBRERO SIN GUANTES Y BOTAS DE SEGURIDAD
