**INFORME DE VISITA DE CONTROL**

**N° 034-2021-OCI/5336-SVC**

**“HOSPITAL II-2 JAÉN DISTRITO Y PROVINCIA DE JAÉN –  
REGIÓN CAJAMARCA”**

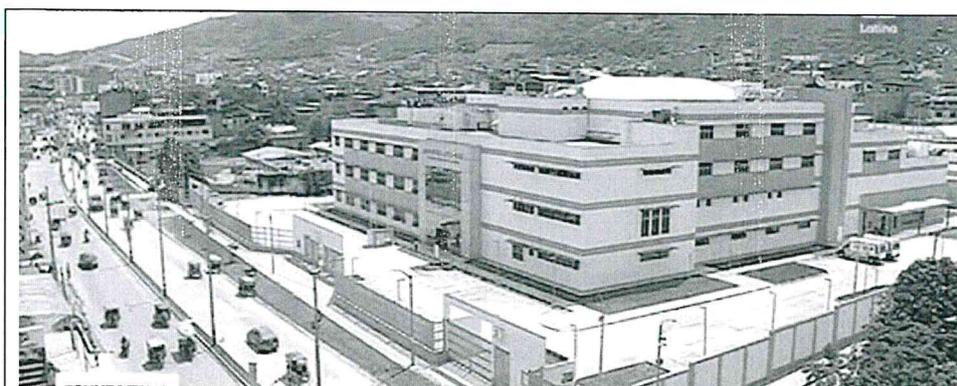
Imagen 2: Vista panorámica del Hospital II-2 Jaén, en el cual se observan los accesos principales y el muro perimétrico ubicados en la Av. Pakamuros (frontis) y Jr. Antonio Raimondi (costado derecho).

- ✓ El tipo de muro perimétrico construido a lo largo del Jr. Huamantanga, que delimita dicha vía con el terreno de los hospitales (Hospital Antiguo y Hospital II-2 de Jaén), al ser de bloques de concreto prefabricados, separados entre sí, para permitir ver al interior del nosocomio y una base de muro de poca altura, no protege a las instalaciones de los hospitales, ante las eventuales avenidas de agua de lluvia que se produzcan en la parte alta de la ciudad de Jaén (imagen 4), aspecto confirmado con el tipo de muro que se han construido en los jirones Antonio Raimondi y Hospital por los cuales no se presentó ningún problema de inundación (imágenes 2 y 3).

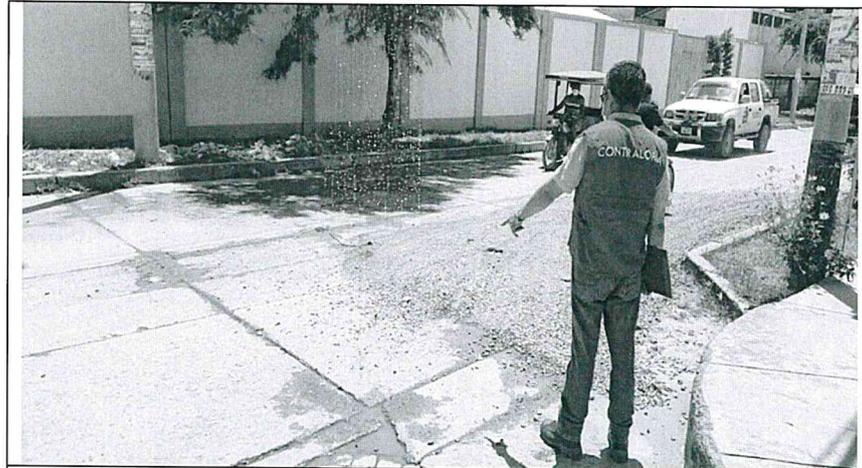
Imagen 3: Muro perimétrico ubicado a lo largo del Jr. Hospital.

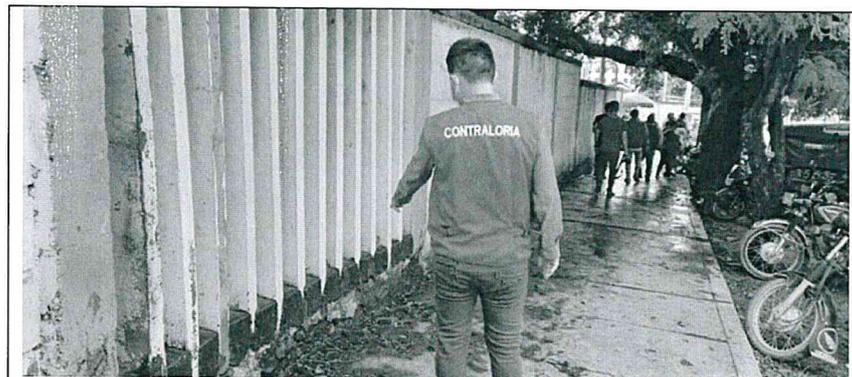
Imagen 4: Vista de las características del muro perimétrico prefabricado, ubicado en el Jr. Huamantanga, que protege al Hospital Antiguo y al Hospital II-2 Jaén.

Igualmente, durante la visita de inspección se tomó conocimiento que el agua de lluvia también ingresó a las instalaciones del Hospital Antiguo, a través del muro perimétrico prefabricado con bloques de concreto ubicado en el jirón Huamantanga que se muestra en la imagen 4.

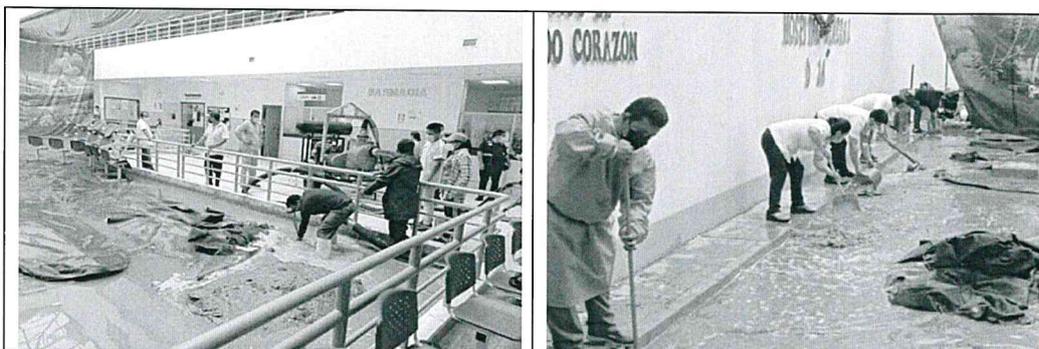
Imágenes 5 y 6: Inundación de las instalaciones del Hospital II-2 Jaén el día 31 de octubre de 2021.

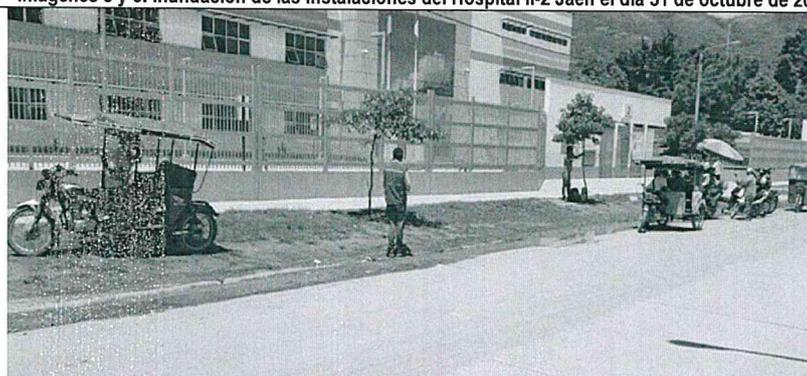
Imagen 7: Puerta 2 frente a la Av. Pakamuros por donde ingresó agua y lodo a los ambientes del Hospital II-2.

- ✓ El tipo de puertas que se han fabricado y colocado en los accesos a los hospitales tanto por la Av. Pakamuros (puertas n.ºs 1, 2 y 3), como por el Jr. Huamantanga (puerta s/n), permiten con facilidad el paso del agua a través de los espacios vacíos que presentan (ver imágenes 7, 8 y 9).

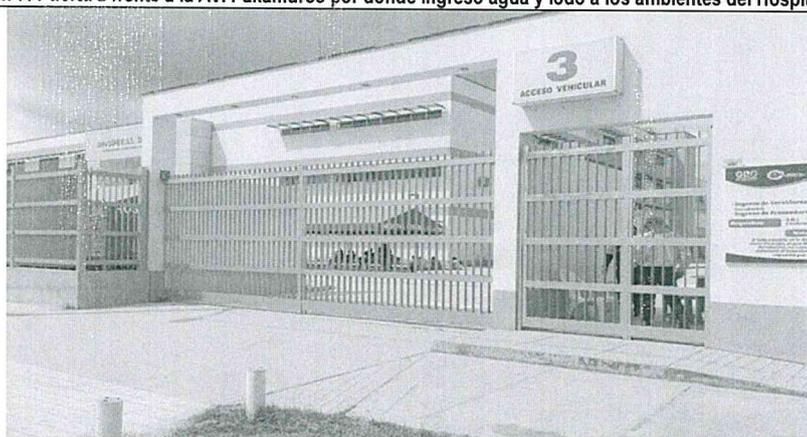
Imagen 8: Puerta 3 frente a la Av. Pakamuros por donde ingresó agua y lodo a los ambientes del Hospital II-2.

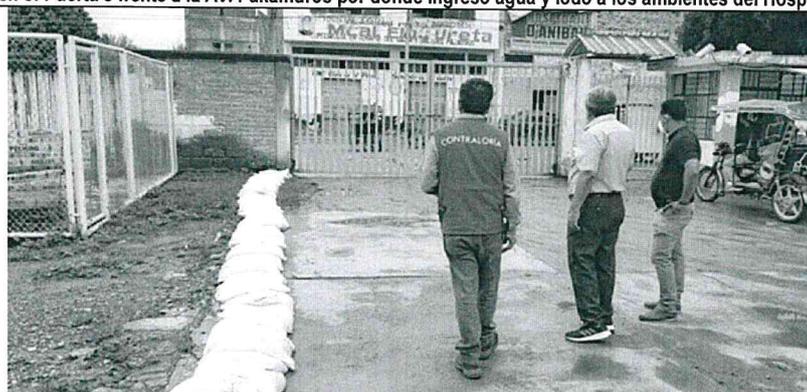
Imagen 9: Puerta frente a la Av. Pakamuros del Hospital Antiguo por donde ingresó el agua y lodo.

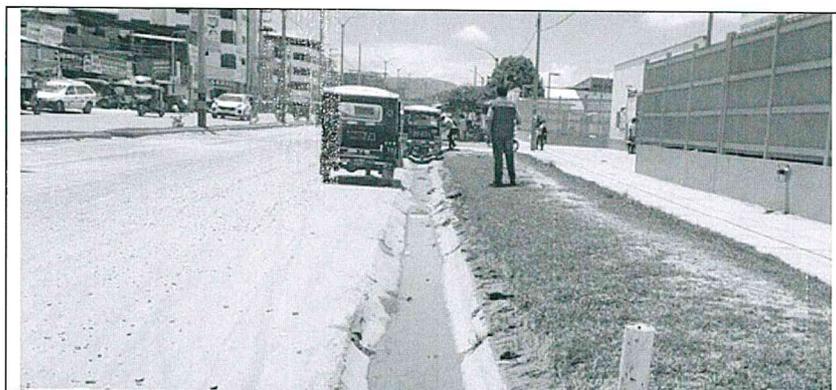
Imagen 10: Sección de cuneta existente en Av. Pakamuros (se limpió post evento climatológico, por encontrarse a la altura del ingreso al Hospital).

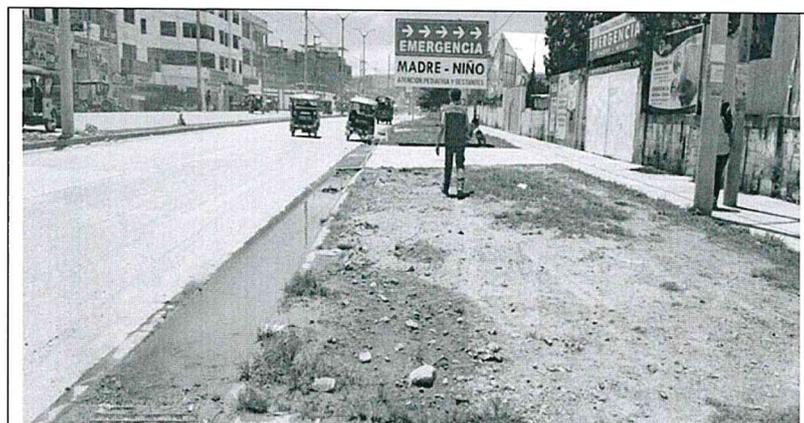
Imagen 11: Cuneta construida a lo largo de la Av. Pakamuros colmatada.

- ✓ La cuneta ubicada a lo largo de la Av. Pakamuros presenta una sección de diseño insuficiente como para evacuar el caudal de agua de lluvia que se produce en la parte alta de la ciudad de Jaén, a ello habría que agregar la falta de mantenimiento de las mismas, tal como se ha mostrado en las imágenes 11 y 12.

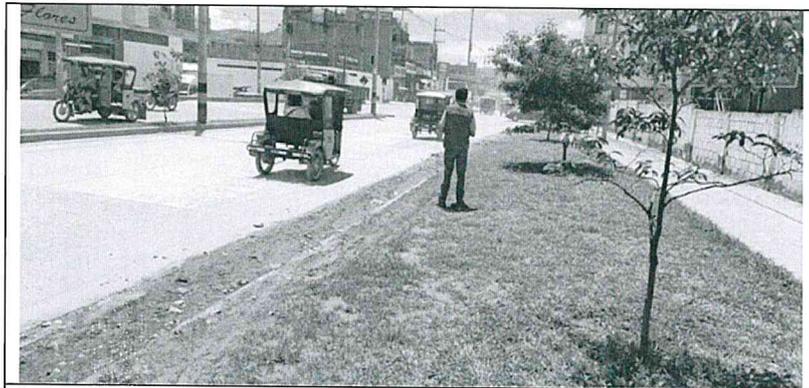
Imagen 12: El sistema de drenaje colmatado por evento climatológico.

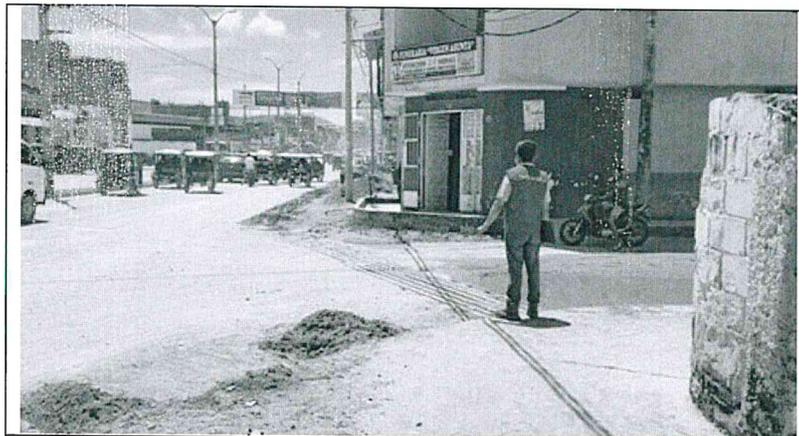
Imagen 13: Alcantarilla ubicada en la intersección del Jr. Huamantanga con la Av. Pakamuros

- ✓ Las alcantarillas ubicadas en las intersecciones de la Av. Pakamuros con los jirones Huamantanga y Raymondí no presentan un diseño adecuado que permita la evacuación de las aguas de lluvia que deben discurrir por ellas, igualmente el espaciamiento entre barras de fierros y la falta de limpieza pública en la parte de la ciudad hace que el agua y residuos que transporta, taponen los espacios vacíos de la alcantarilla y que el agua de lluvia discurra por la superficie de las vías (imágenes 13 y 14).

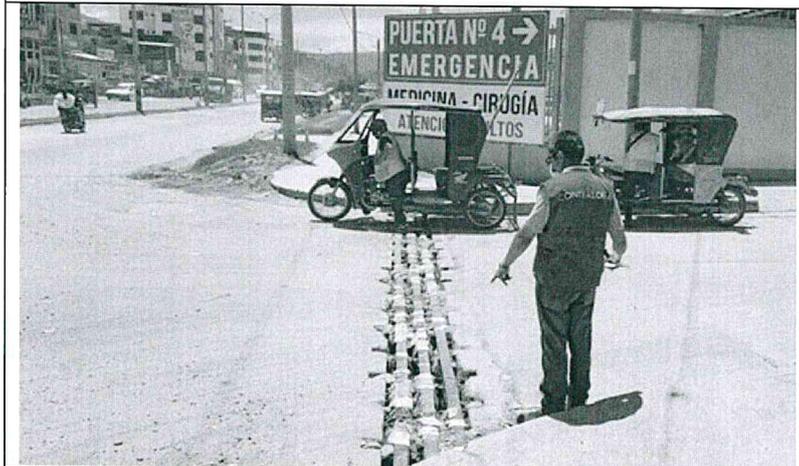
Imagen 14: Alcantarilla ubicada en la intersección del Jr. Antonio Raimondi con Av. Pakamuros; su sección resulta insuficiente y es fácilmente taponeado con la basura que transporta el agua de las partes altas de la ciudad

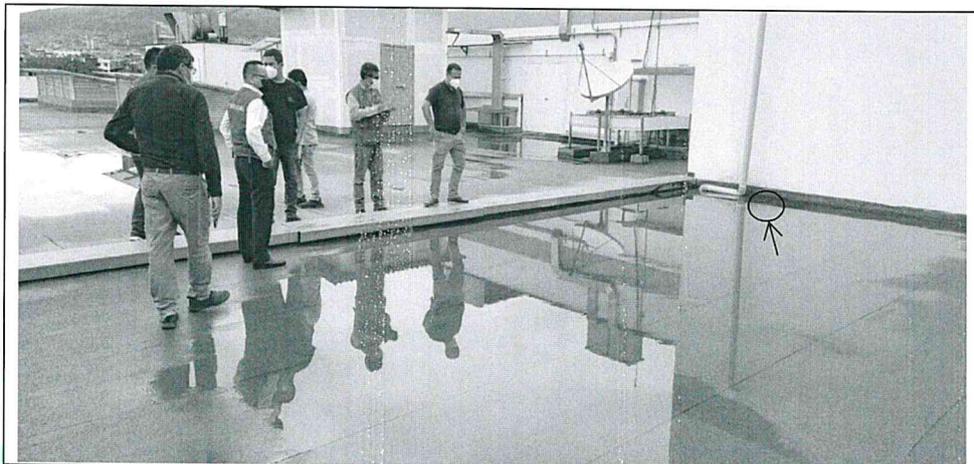
Al respecto, del recorrido efectuado por el área de la azotea del cuarto piso, aludido en el párrafo precedente, se pudo advertir la existencia de acumulación de aguas de lluvia en partes de ella, lo cual viene generando filtraciones al piso anterior, con el consecuente humedecimiento y desprendimiento del superboard<sup>2</sup> de los cielorrasos.

Imagen 15: El agua de lluvia se empoza en un tramo de la azotea del cuarto piso, por falta de mantenimiento del sumidero.

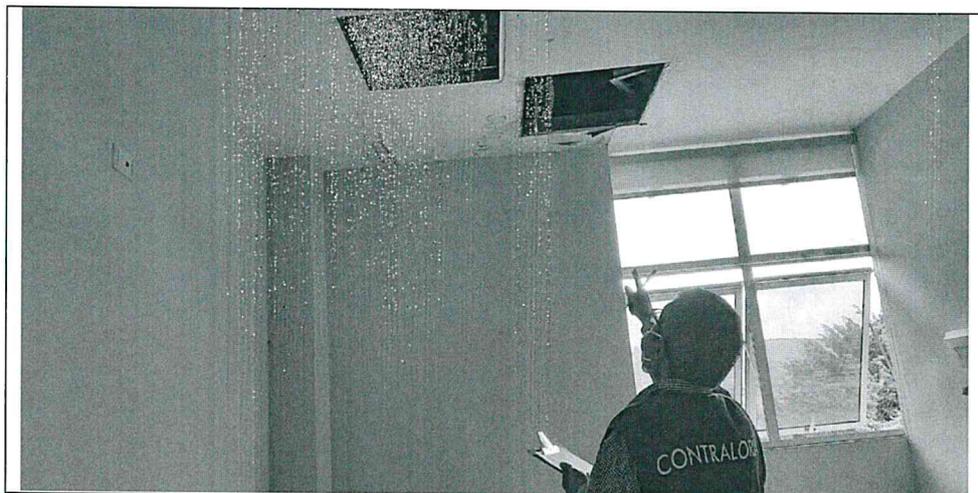
Imagen 16: La filtración del agua almacenada en la azotea del cuarto piso de los blocks 4, 5 y 6 ha producido humedecimiento y desprendimiento del super board en algunos ambientes.

Se ha identificado durante la visita de control, empozamientos del agua de lluvia, en la azotea del cuarto piso correspondientes a los blocks 4, 5 y 6, que vienen produciendo filtraciones en los cielorrasos de los ambientes de Hospitalización, Medicina y Cirugía, generando el riesgo de un deterioro prematuro de los acabados y estructuras de la edificación, así como del mobiliario ubicado en dichos ambientes del Hospital II-2 de Jaén.

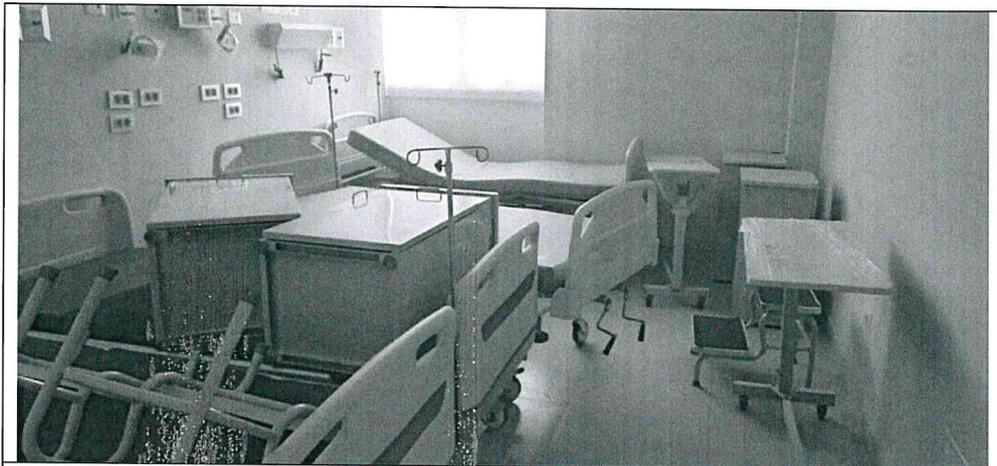
De la visita de inspección realizada al Hospital II-2 Jaén el 5 de noviembre de 2021, y de la información proporcionada por el propio personal del citado nosocomio, se pudo constatar que los ambientes destinados para Hospitalización, Medicina y Cirugía, ubicados en el cuarto piso correspondientes a los blocks 4, 5 y 6, no son utilizados para los fines que corresponden, debido a las altas temperaturas de la zona (temperaturas que alcanzan hasta los 33 °C), y que tal situación es propiciada por la falta de ventilación en los referidos ambientes.

Imagen 16: Ambiente del cuarto piso sin uso.

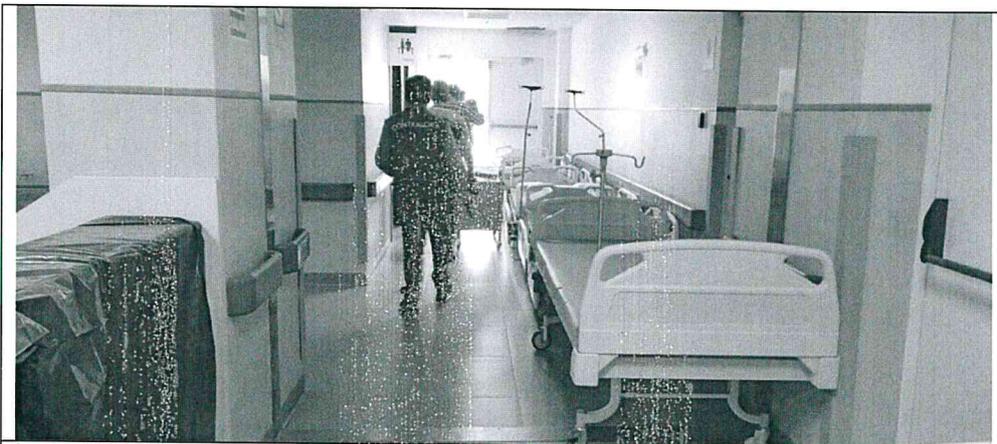
Asimismo, durante el recorrido por las mencionadas áreas, se pudo constatar que en dichos ambientes se encuentran almacenados algunos equipos del Hospital, sin el más mínimo orden y medidas de seguridad y protección.

Imagen 17: Mobiliario sin uso en el cuarto piso.

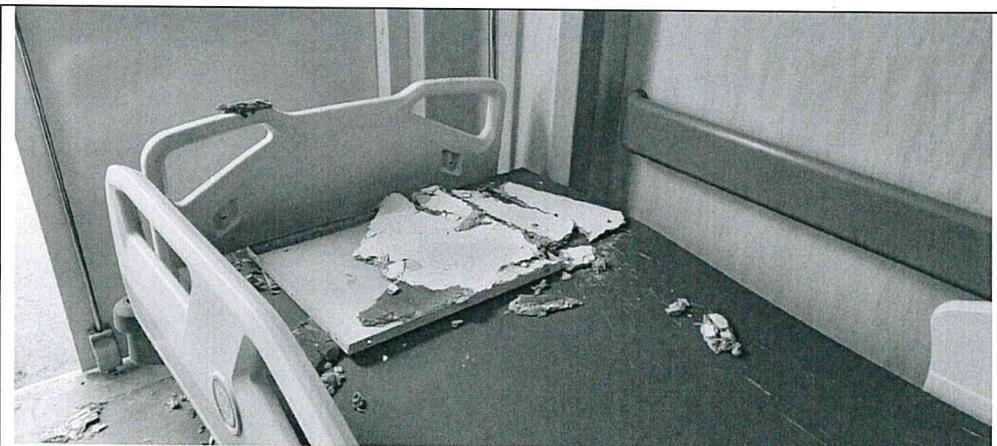
Imagen 18: Desprendimiento de super board.
