**INFORME DE HITO DE CONTROL
N° 029-2021-OCI/5338-SCC**

**“RECUPERACIÓN Y MEJORAMIENTO DE LA
CARRETERA VECINAL - 20.85 KM. EN CHACAPUNCO -
ALTO MARAYNIYUCC - PARCO ALTO - CCOCHACCASA,
DISTRITO DE ANCHONGA, DISTRITO CCOCHACCASA -
PROVINCIA DE ANGARAES - DEPARTAMENTO DE
HUANCAVELICA”**

HITO DE CONTROL N° 8 – CULMINACIÓN DE OBRA

**PERÍODO DE EVALUACIÓN DEL HITO DE CONTROL:
DEL 14 AL 18 DE JUNIO DE 2021**

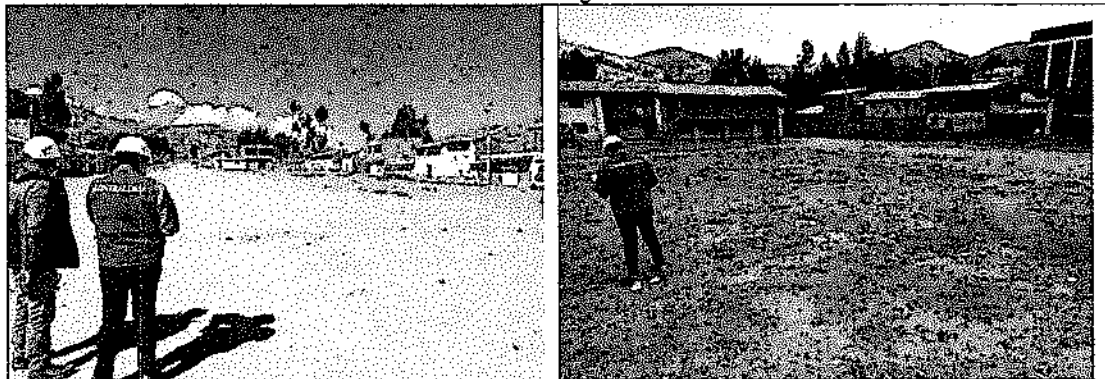
Panel de fotografías n.º1

Sin embargo de la inspección física realizada a la Obra, el día 14 de junio de 2021, se advierte la falta de reposición del patio de máquinas, campamento, canteras y revegetación de zona de DME (botaderos), las cuales incumplen con las especificaciones técnicas del expediente técnico de la Obra, que señala que se debió realizar la nivelación, colocación de capas superficiales de suelos orgánicos y su revegetación correspondiente de toda el área (mediante plantación de arbustos, árboles, enredaderas, plantas nativas u otros), hechos que se muestran en el siguiente panel de fotografías.

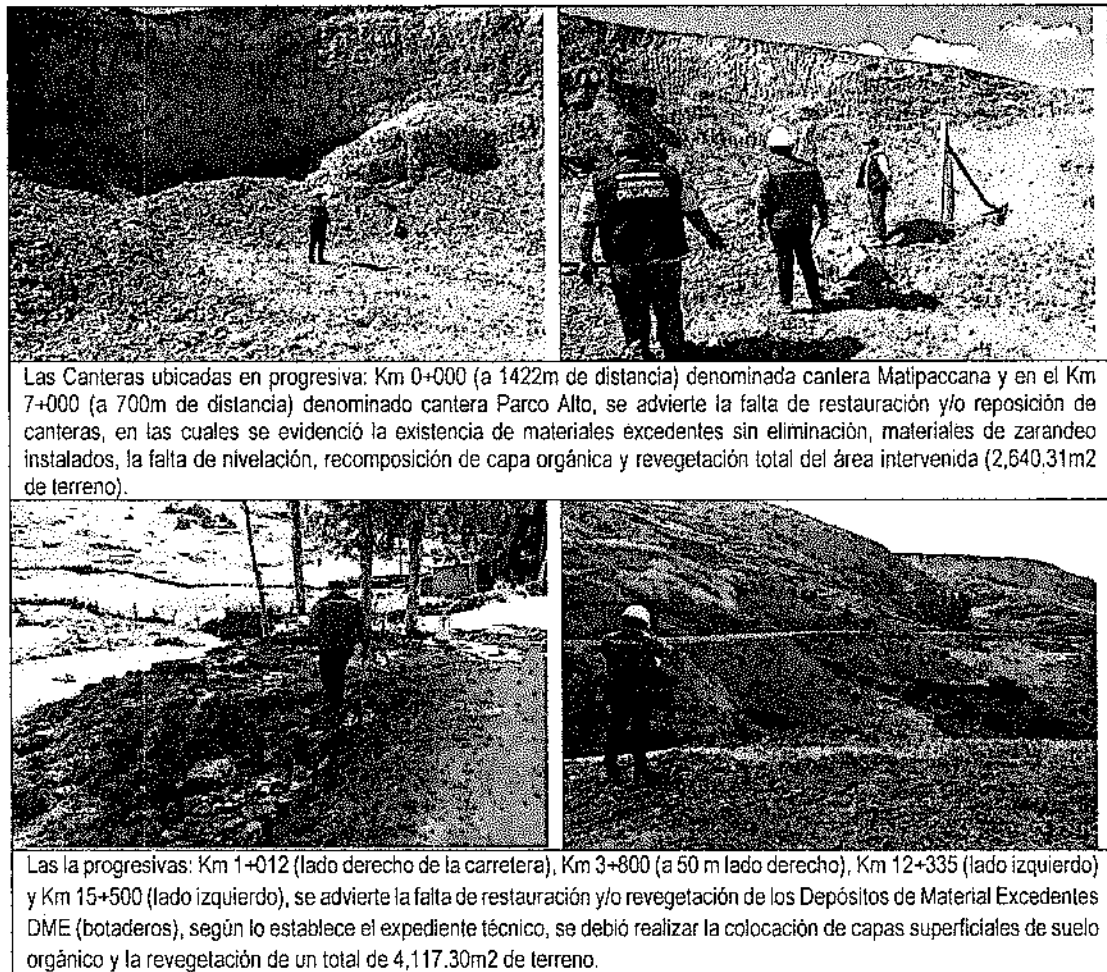
En las progresiva: Km 0+250 (plaza C.P Chacapunco), Km 7+000 (lado izquierdo), Km 10+270 (plaza C.P Huaribamba), Km 15+300 (lado derecho) y Km 21+278 (plaza C.P Ccochaccasa), se advierte la falta de restauración y/o reposición de patios de máquinas y campamentos, en la cual, según expediente técnico, se debió realizar la colocación de capas superficiales de suelo orgánico y revegetación de un total de 8,313.53m2 de terreno.

Las Canteras ubicadas en progresiva: Km 0+000 (a 1422m de distancia) denominada cantera Matipaccana y en el Km 7+000 (a 700m de distancia) denominado cantera Parco Alto, se advierte la falta de restauración y/o reposición de canteras, en las cuales se evidenció la existencia de materiales excedentes sin eliminación, materiales de zarandeo instalados, la falta de nivelación, recomposición de capa orgánica y revegetación total del área intervenida (2,640.31m² de terreno).

Las progresivas: Km 1+012 (lado derecho de la carretera), Km 3+800 (a 50 m lado derecho), Km 12+335 (lado izquierdo) y Km 15+500 (lado izquierdo), se advierte la falta de restauración y/o revegetación de los Depósitos de Material Excedentes DME (botaderos), según lo establece el expediente técnico, se debió realizar la colocación de capas superficiales de suelo orgánico y la revegetación de un total de 4,117.30m² de terreno.

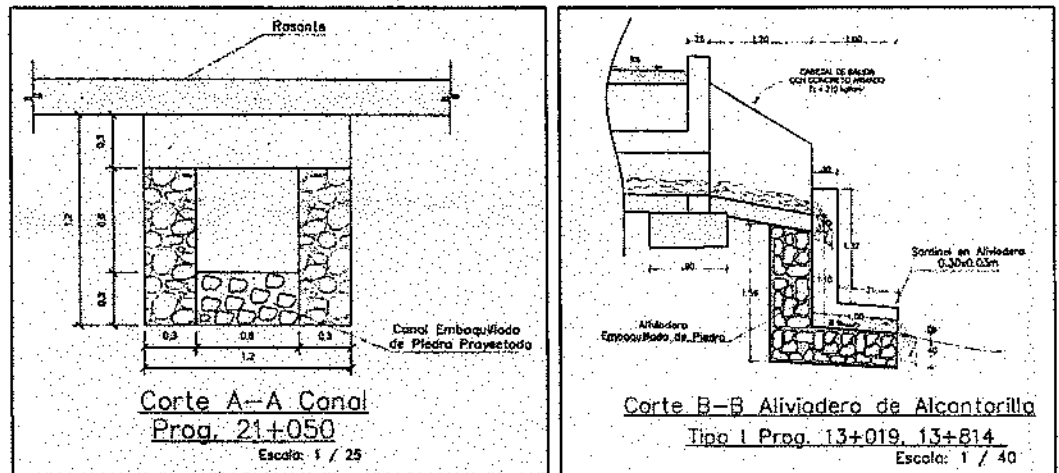
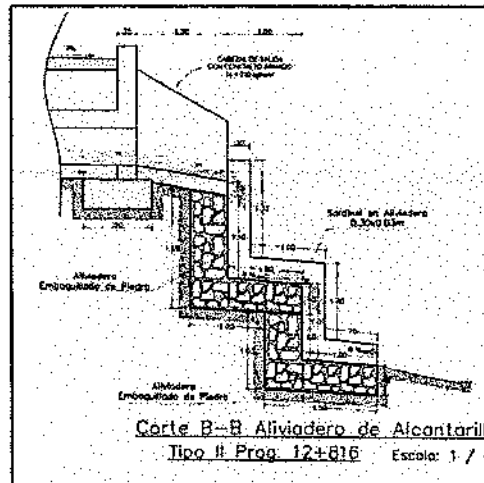
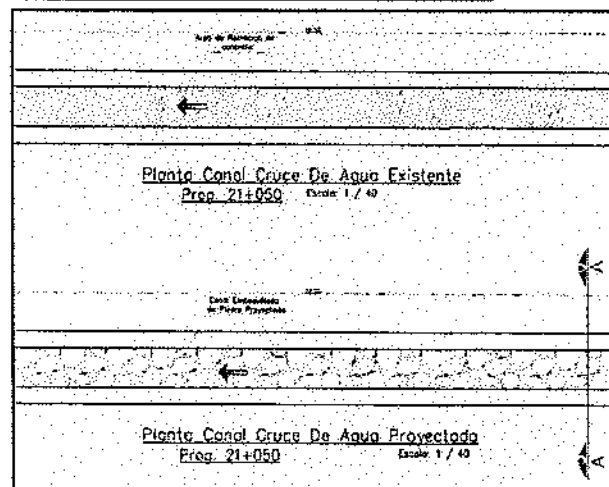
Imagen n.º1, 2, 3 y 4

De la revisión al plano "Obras de Arte", lamina: "OA-01A" del expediente técnico de la Obra, se encuentra establecido la reparación del canal de cruce existente (L=18.00m) ubicado en la progresiva Km 21+050 y alcantarillas existentes en las progresivas Km 12+816, 13+019, 13+814 y 18+610, cuya ejecución se encuentran cuantificados en las partidas "02.05.01 Limpieza de terreno manual", "02.05.02 Trazo, nivelación y replanteo", "02.05.03 Excavación manual", "02.05.04 Relleno con material propio compactado", "02.05.05 Demolición de piso de concreto", "02.05.08 Enrocado y protección con emboquillado de piedra fc 140kg/cm² + 50% P.G." y "02.05.09 Eliminación de material excedente con equipo", las cuales pertenecen a la partida general "02.05 PROTECCIÓN EN ESTRUCTURAS EXISTENTES", cuyo detalle de su ejecución se muestra en las siguientes imágenes:

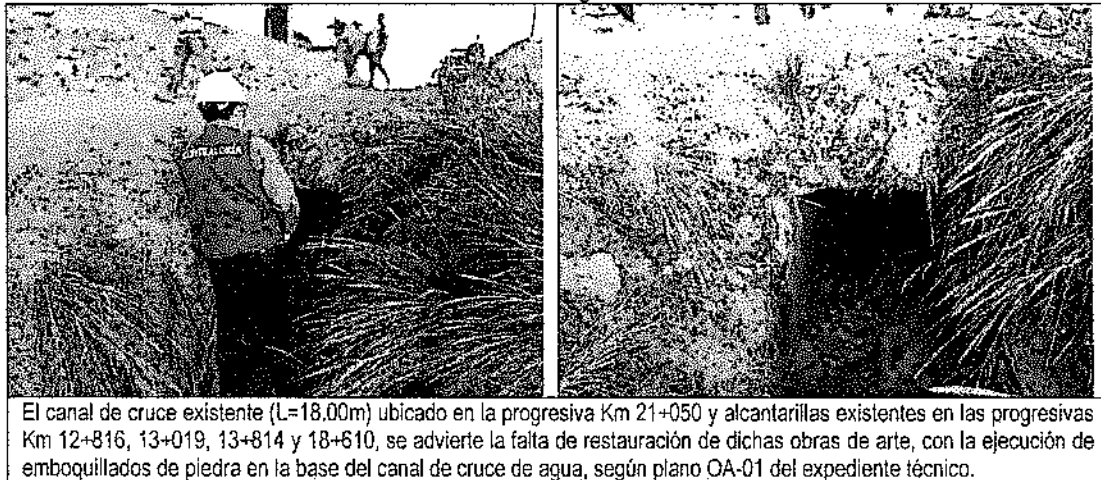
Panel de fotografías n.º 2

Sin embargo, de la inspección física realizada a la Obra, el día 14 de junio de 2021, se advierte la falta de reparación y/o restauración del canal cruce de agua existente (L=18.00m) ubicado en la progresiva Km 21+050 y alcantarillas existentes en las progresivas Km 12+816, 13+019, 13+814 y 18+610, situación que incumple con el expediente técnico de Obra, que especifica que dichas obras de arte, debieron haber sido reparadas los emboquillados de salida, aliviaderos y bases del canal, así como la demoliciones del piso de concreto y reconstrucción mediante concreto de f_c 140kg/cm² + 50% P.G, hechos que se advierten en el siguiente panel de fotografías.

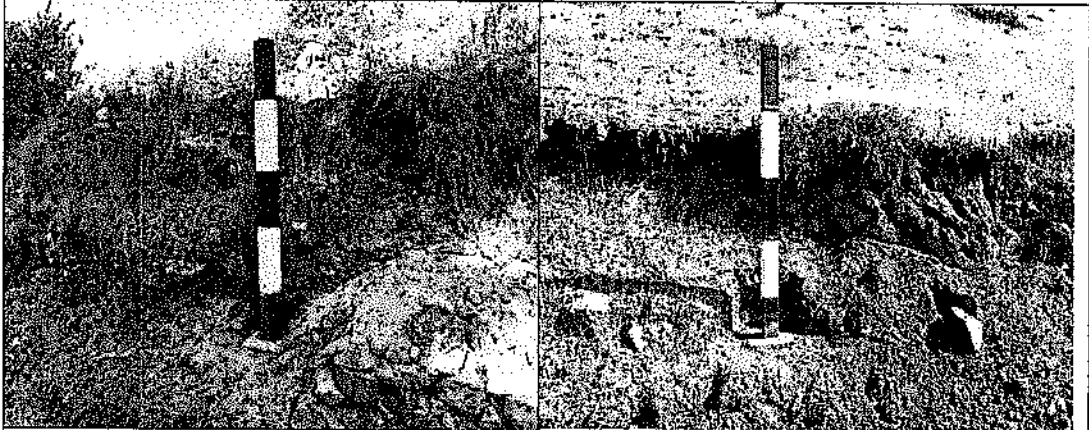
De la verificación a las señalizaciones preventivas de la obra, se advierte que dieciséis (16) de ellas, ubicadas en las progresivas: Km 10+540, Km 10+940, Km 11+130, Km 11+380, Km 11+540, Km 11+700, Km 12+000, Km 12+070, Km 12+285, Km 12+500, Km 12+800, Km 15+320, Km 15+520, Km 15+900, Km 15+950 y Km 17+600, no se encuentran culminadas, debido a que falta la ejecución e instalación de los tableros de plancha de fibra de vidrio con platinas de acero.

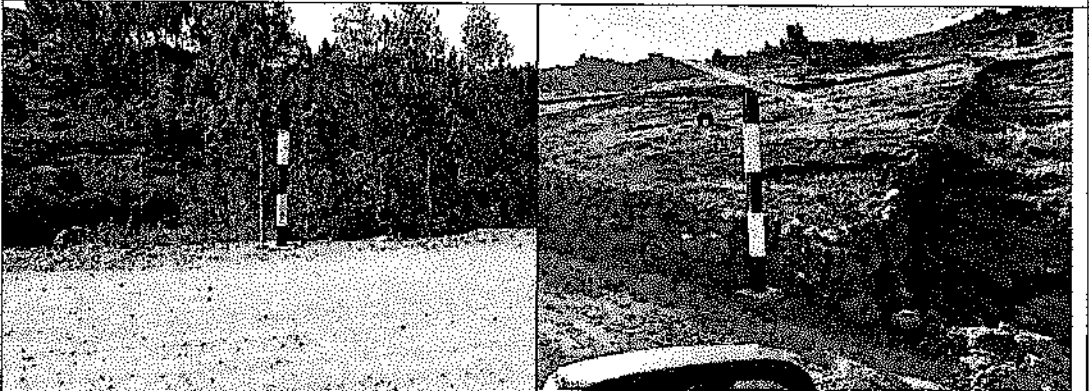
De la verificación a las señalizaciones reglamentarias de la obra, se advierte que dos (2) de ellas, ubicadas en las progresivas: Km 17+300 y Km 18+040, no se encuentran culminadas, debido a que falta la ejecución e instalación de los tableros de plancha de fibra de vidrio con platinas de acero.

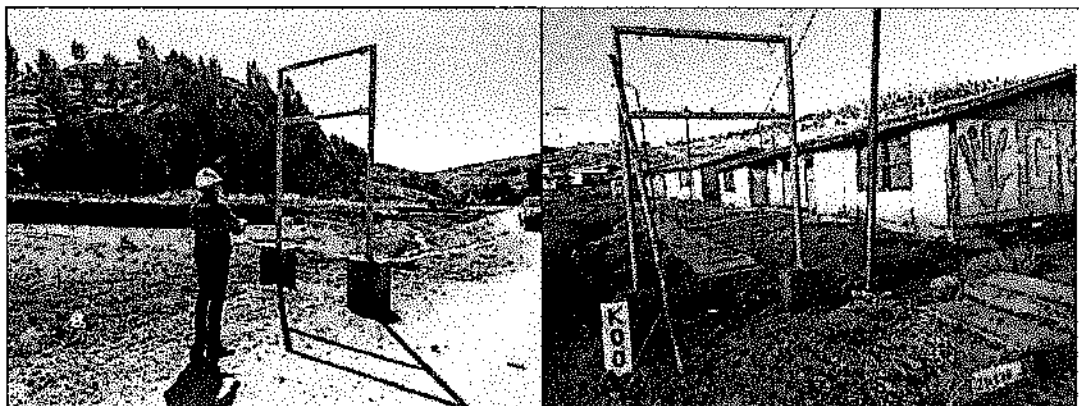
De la verificación a las señalizaciones informativas ambientales de la obra, se advierte que siete (7) de ellas, ubicadas en las progresivas: Km 0+670, Km 2+510, Km 4+420, Km 6+240, Km 14+790, Km 18+650 y Km 18+920, no se encuentran culminadas, debido a que falta la ejecución e instalación de los tableros de plancha de fibra de vidrio con platinas de acero.

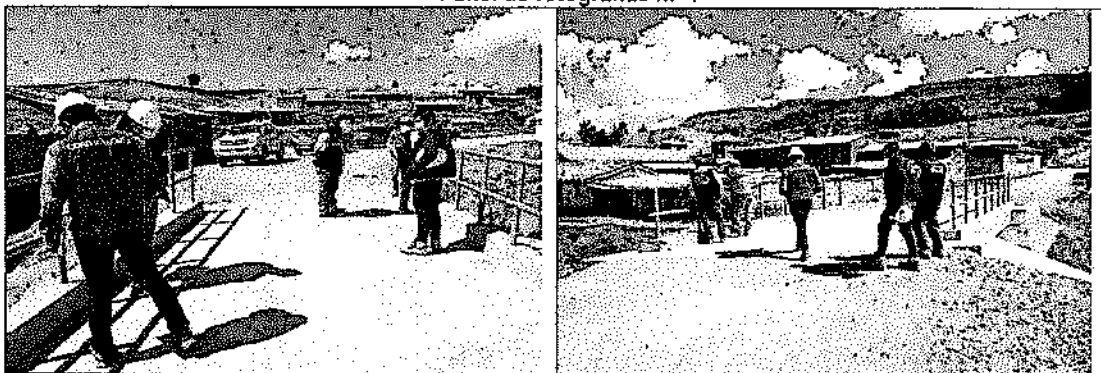
Panel de fotografías n.º4

Sin embargo, de la inspección física realizada a la Obra, el día 14 de junio de 2021, se advierte la falta el pintado de los sardineles del pontón (Km 3+710), lo que representa a la no ejecución de las partidas "02.03.01.07.02 Pintura en concreto", correspondientes a la partida general "02.03.01 PONTÓN LUZ= 5.80 M", situación que incumple con el expediente técnico de la Obra, que establece que se realizará el pintado de las paredes de los sardineles del pontón; tal como se muestran en el siguiente panel de fotográfico.

Se evidencia la falta el pintado de los sardineles del pontón (luz=5.80m), ubicado en la progresiva Km 3+710, hecho advertido en la inspección física realizada a la Obra, el día 14 de junio de 2021.
