INFORME DE HITO DE CONTROL
N° 019-2021-OCI/5339-SCC

**OBRA “MEJORAMIENTO DE LOS SERVICIOS DE
TRANSITABILIDAD DEL PUENTE ESTEBAN PAVLETICH,
CREACIÓN DE LOS SERVICIOS DE TRANSITABILIDAD DEL
PUENTE CIRCUNVALACIÓN Y ACCESOS EN LA AV.
COLECTORA, DISTRITO DE AMARILIS, PROVINCIA Y
DEPARTAMENTO DE HUÁNUCO”**

HITO DE CONTROL N° 2: A LA RECEPCIÓN DE LA OBRA

AMARILIS, 30 DE DICIEMBRE DE 2021

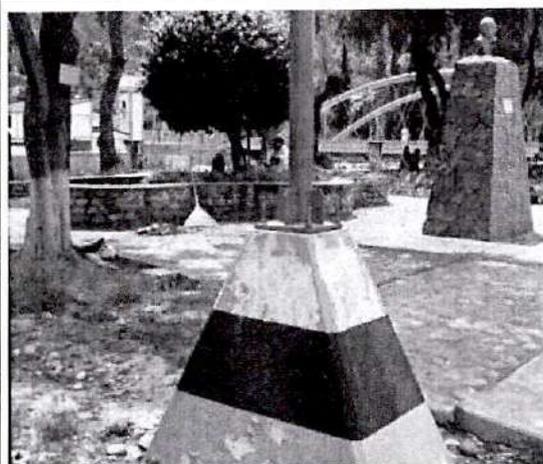
Toma fotográfica n.º 1

En la fotografía se aprecia la infraestructura de la señalética de tránsito, donde el pintado no es óptimo.

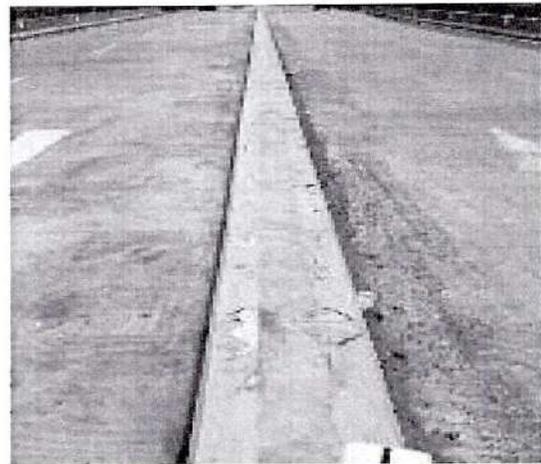
Toma fotográfica n.º 2

En la fotografía se aprecia la berma central en condiciones no adecuadas de acabados.

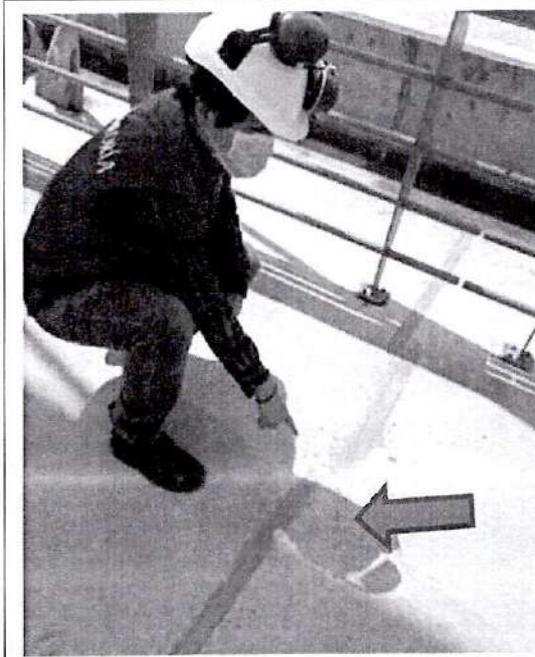
Toma fotográfica n.º 3

En la fotografía se aprecia fisuras en las veredas del puente.

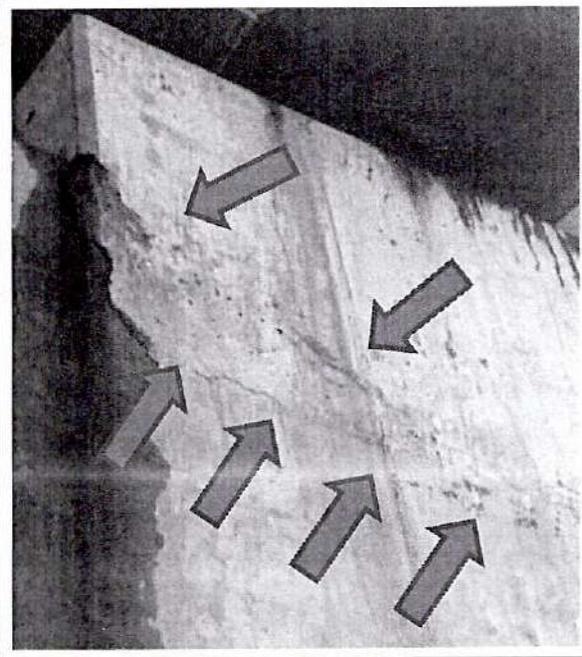
Toma fotográfica n.º 4

En la fotografía se aprecia una fisura en los puntos de apoyo del muro de contención del lado derecho.

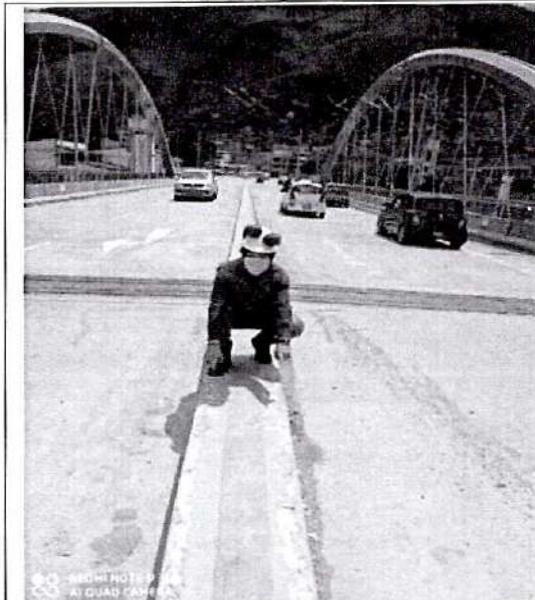
Toma fotográfica n.º 5

En la fotografía se aprecia que no hay la existencia de juntas entre el pavimento y el separador central según lo señalado en los planos.

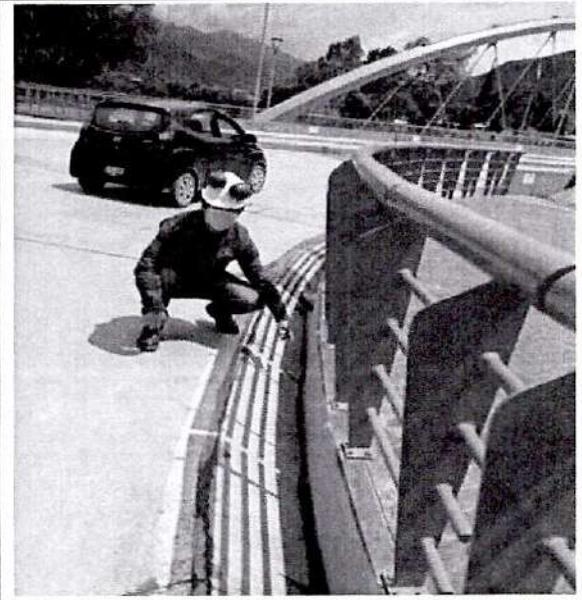
Toma fotográfica n.º 6

En la fotografía se aprecia las fisuras en las cunetas.

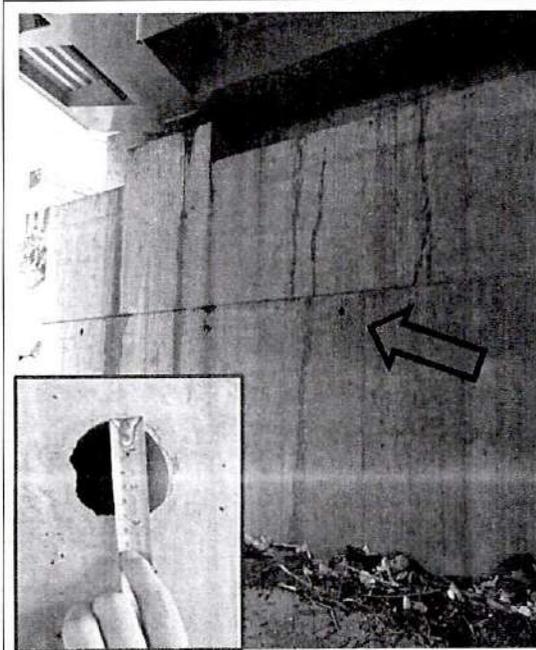
Toma fotográfica n.º 7

En la fotografía se aprecia la instalación de las tuberías de drenaje de DN= 3" en los estribos de lado izquierdo y derecho.

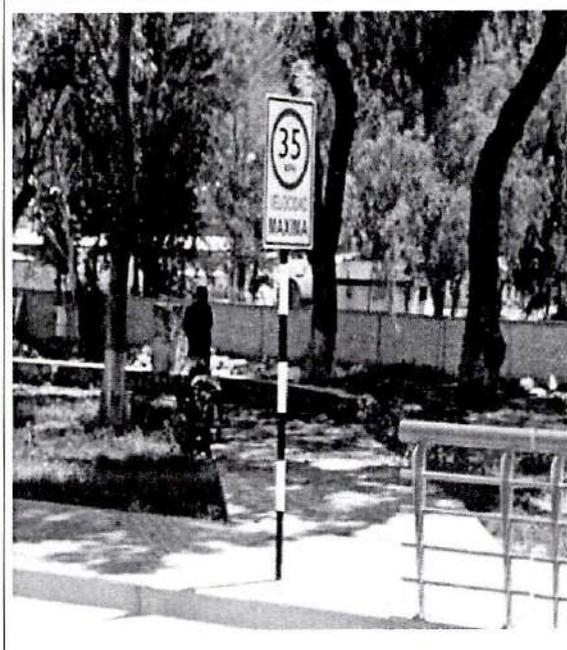
Toma fotográfica n.º 8

En la fotografía se aprecia la señalética informativa que tiene un tubo metálico inestables no se consideró su instalación y fabricación de acuerdo a los planos.

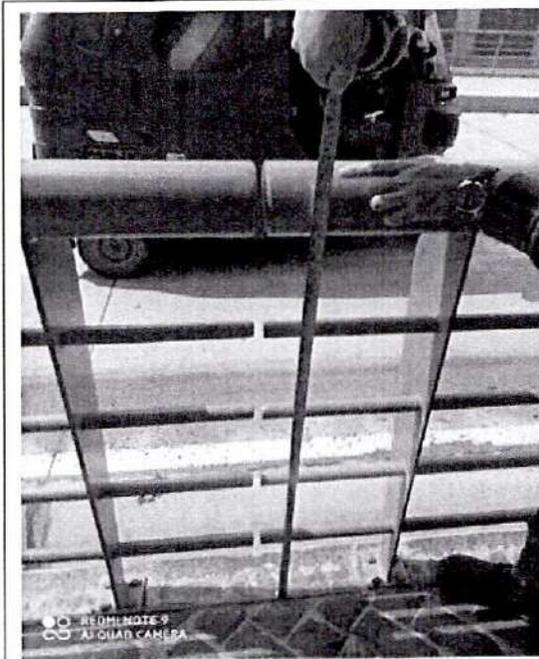
Toma fotográfica n.º 9

En la fotografía se aprecia la instalación de las barandas metálicas con una $h=1.10m$ y con la presencia de 4 filamentos de tubo metálico $F^{\circ}G^{\circ} DN= 1^{\circ}$ que no están de acuerdo con las características de los planos del expediente técnico originando el no cumplimiento contractual y pagos por demás al contratista

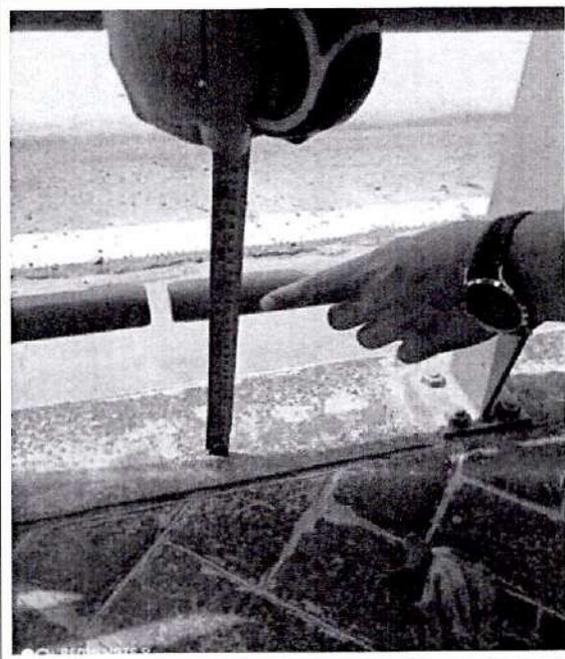
Toma fotográfica n.º 10

En la fotografía se aprecia la instalación de las barandas metálicas, el espacio del primer filamento con $h=0.215 m$ y esta medida no está de acuerdo con las características de los planos del expediente técnico originando el no cumplimiento contractual y pagos por demás al contratista.

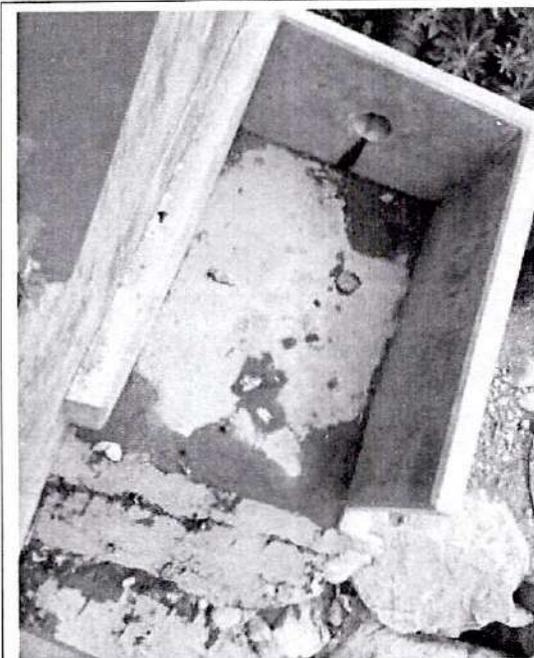
Toma fotográfica n.º 11

En la fotografía se aprecia la caja de desfogue de las aguas pluviales con acabados inadecuados y ejecutados por encima del muro enrocado, originando el pago de partidas sin las condiciones adecuadas de control y calidad de la infraestructura.

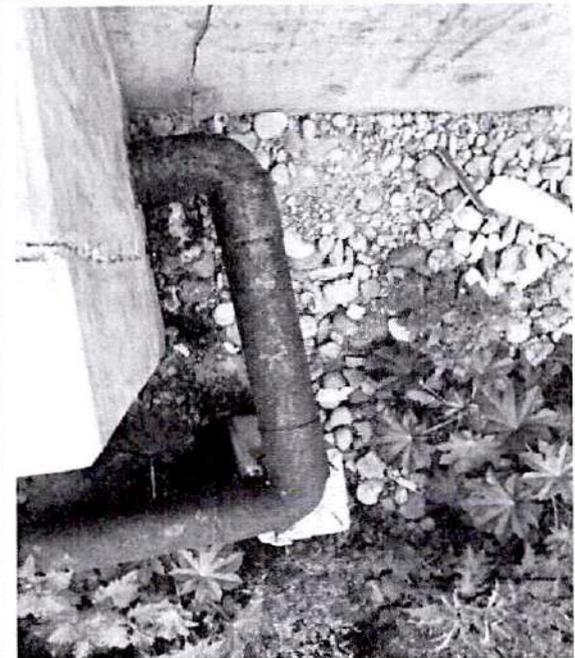
Toma fotográfica n.º 12

En la fotografía se aprecia la instalación de la tubería PVC $DN= 10^{\circ}$ con presencia de codos que no genera una adecuada evacuación de las aguas pluviales, ya que no se tomó en cuenta las condiciones mínimas del expediente técnico.

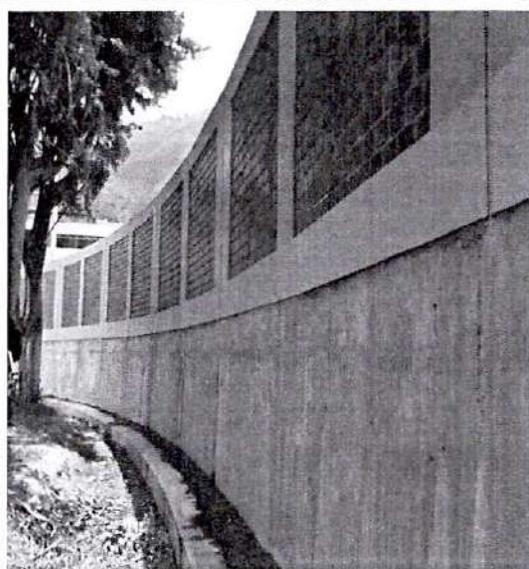
Toma fotográfica n.º 13

En la fotografía se aprecia que no se realizó el compromiso que tuvo la empresa con la institución pública respecto a la plantación de árboles de sauce, generando un impacto negativo al ambiente.

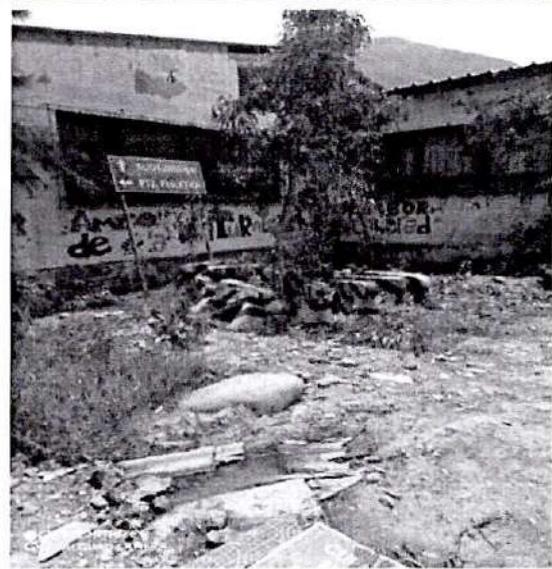
Toma fotográfica n.º 14

En la fotografía se aprecia la acumulación de material excedente y/o sobrante como: carteles, caballetes, entre otros, incumpliendo con el orden y del área proporcionada por la institución pública.

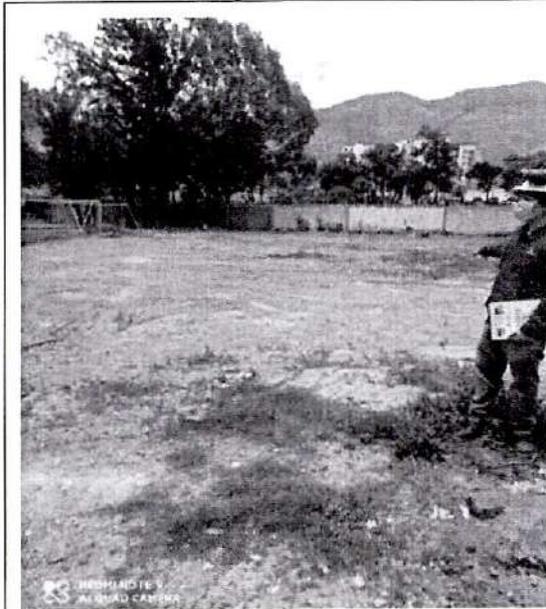
Toma fotográfica n.º 15

En la fotografía se aprecia el área proporcionada para el patio de máquinas y el lugar de actividades de acarreo de material excedente proveniente del movimiento de tierras en condiciones no adecuadas al cumplimiento de las especificaciones técnicas según los trabajos de plan de cierre originando el no cumplimiento contractual y pagos por demás al contratista

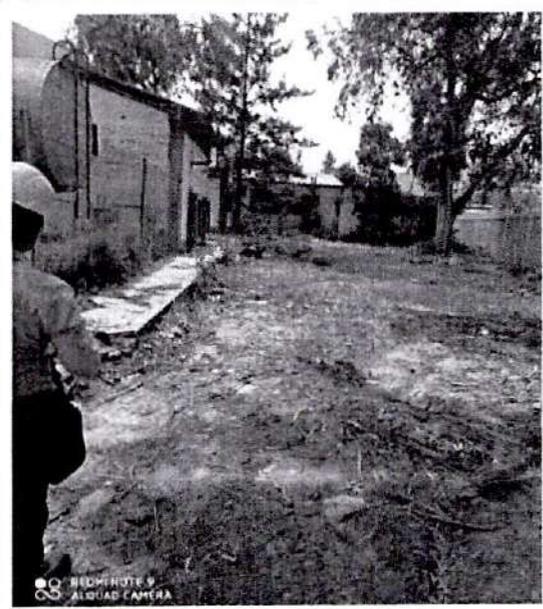
Toma fotográfica n.º 16

En la fotografía no se observa ninguna plantación de árboles de sauce que eran compromisos de la empresa y la falta de revegetación del área que intervinieron, originando el mayor impacto de contaminación atmosférica.

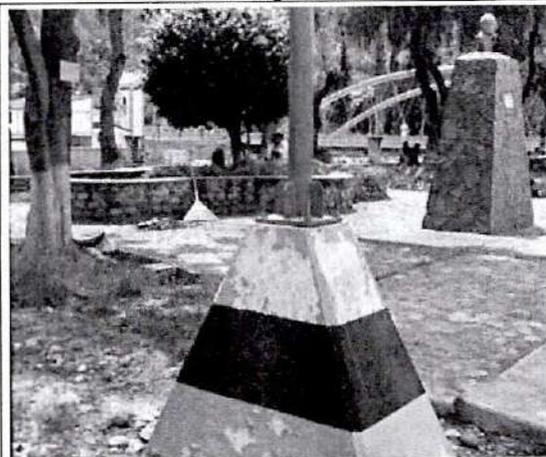
Toma fotográfica n.º 1

En la fotografía se aprecia la infraestructura de la señalética de tránsito, donde el pintado no es óptimo.

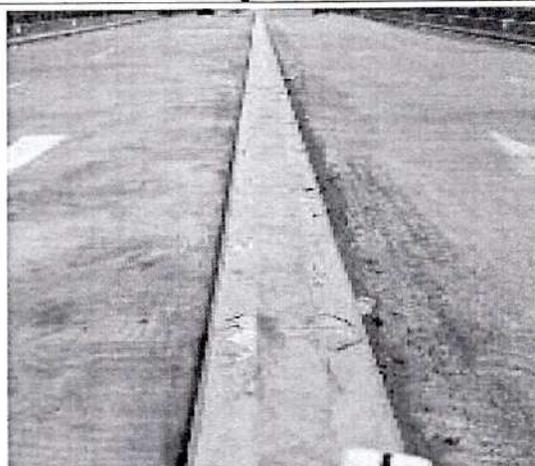
Toma fotográfica n.º 2

En la fotografía se aprecia la berma central en condiciones no adecuadas de acabados.

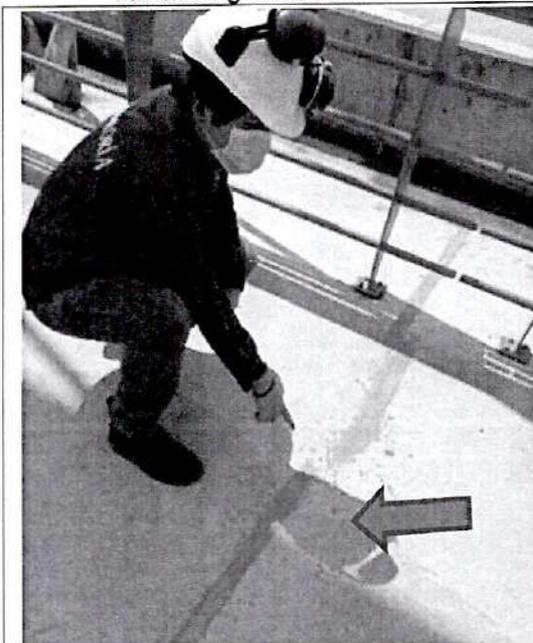
Toma fotográfica n.º 3

En la fotografía se aprecia fisuras en las veredas del puente.

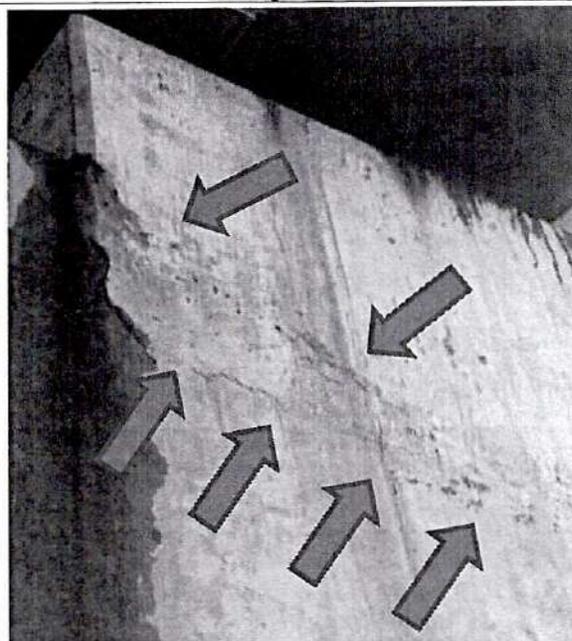
Toma fotográfica n.º 4

En la fotografía se aprecia una fisura en los puntos de apoyo del muro de contención del lado derecho

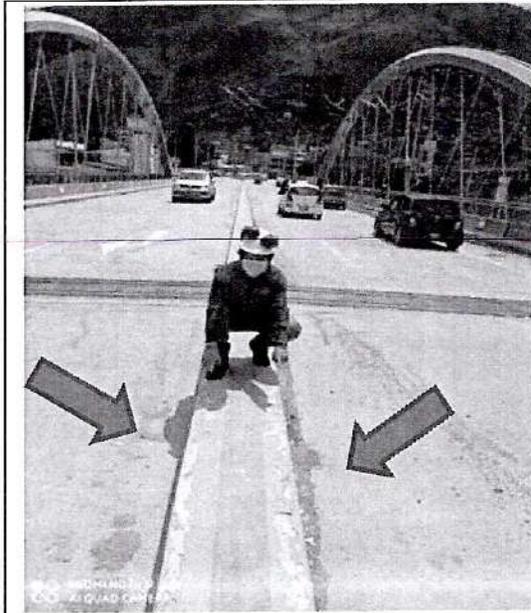
Toma fotográfica n.º 5

En la fotografía se aprecia que no hay la existencia de juntas entre el pavimento y el separador central según lo señalo en los planos.

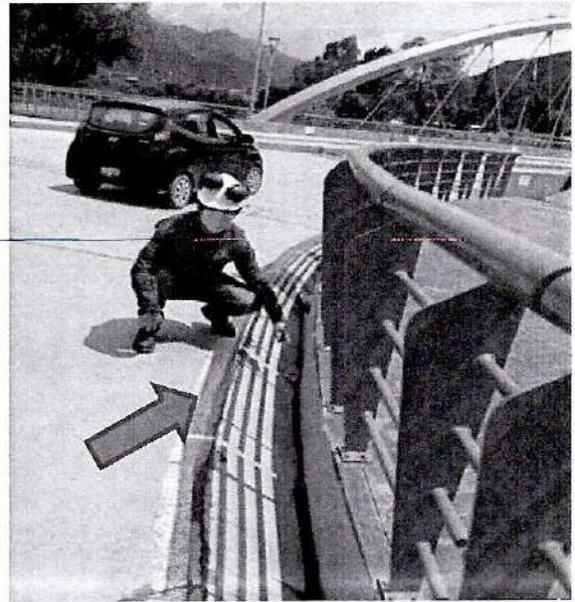
Toma fotográfica n.º 6

En la fotografía se aprecia las fisuras en las cunetas.

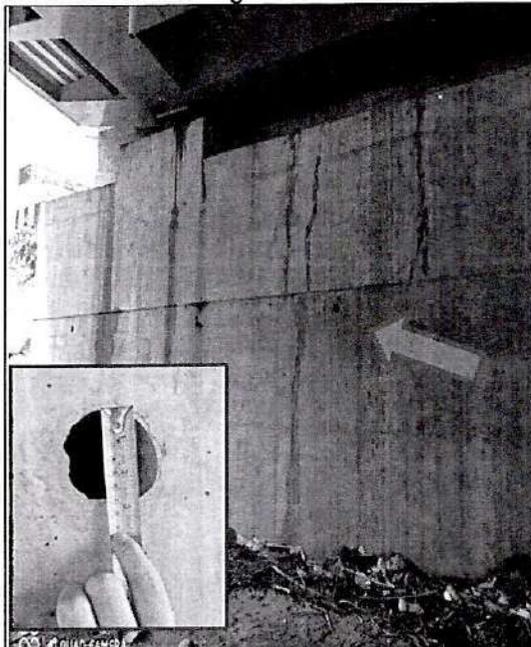
Toma fotográfica n.º 7

En la fotografía se aprecia la instalación de las tuberías de drenaje de DN= 3" en los estribos de lado izquierdo y derecho.

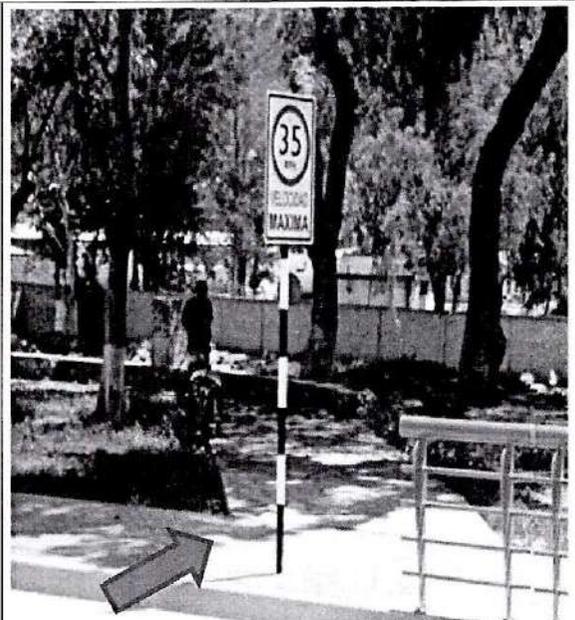
Toma fotográfica n.º 8

En la fotografía se aprecia la señalética informativa que tiene un tubo metálico inestables no se consideró su instalación y fabricación de acuerdo a los planos.

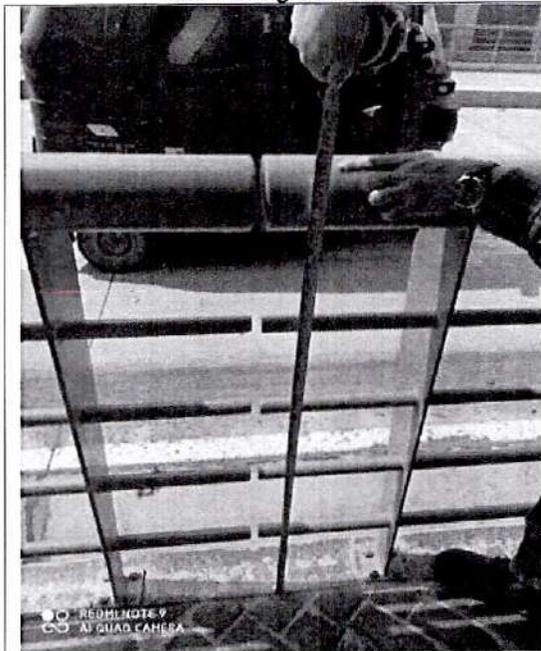
Toma fotográfica n.º 9

En la fotografía se aprecia la instalación de las barandas metálicas con una $h=1.10m$ y con la presencia de 4 filamentos de tubo metálico $f^{\circ}g^{\circ} dn= 1"$ que no están de acuerdo con las características de los planos del expediente técnico originando el no cumplimiento contractual y pagos por demás al contratista

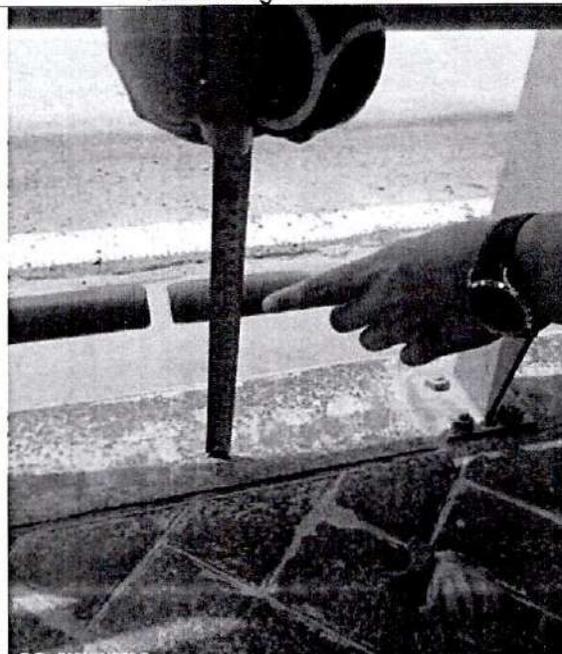
Toma fotográfica n.º 10

En la fotografía se aprecia la instalación de las barandas metálicas, el espacio del primer filamento con $h=0.215 m$ y esta medida no está de acuerdo con las características de los planos del expediente técnico originando el no cumplimiento contractual y pagos por demás al contratista.

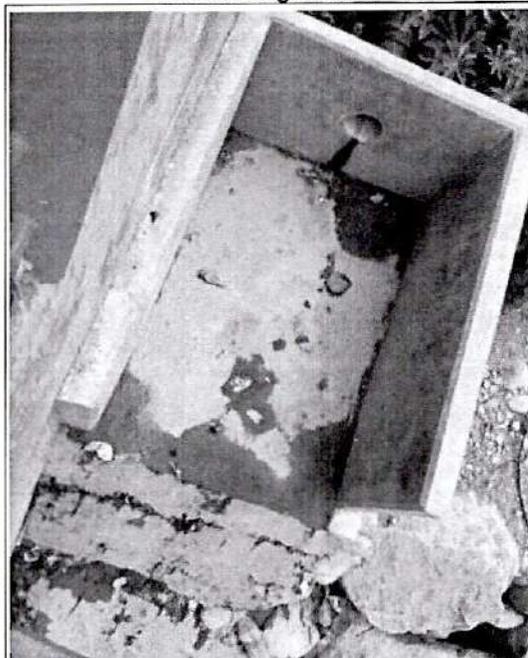
Toma fotográfica n.º 11

En la fotografía se aprecia la caja de desfogue de las aguas pluviales con acabados inadecuados y ejecutados por encima del muro enrocado, originando el pago de partidas sin las condiciones adecuadas de control y calidad de la infraestructura.

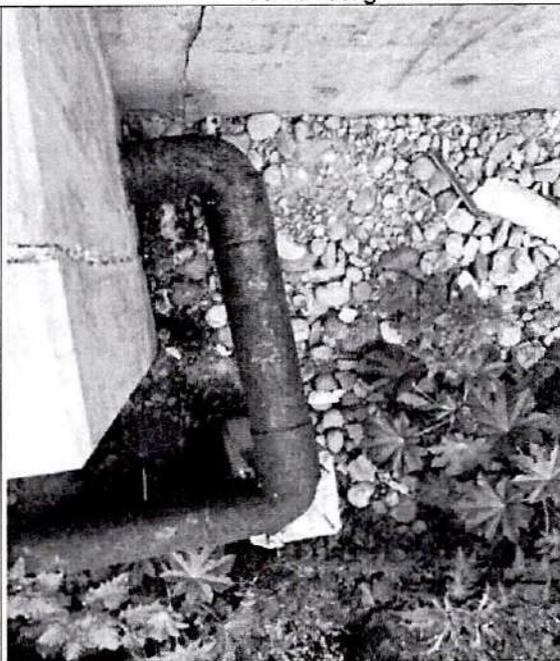
Toma fotográfica n.º 12

En la fotografía se aprecia la instalación de la tubería pvc $dn= 10"$ con presencia de codos que no genera una adecuada evacuación de las aguas pluviales, ya que no se tomó en cuenta las condiciones mínimas del expediente técnico.

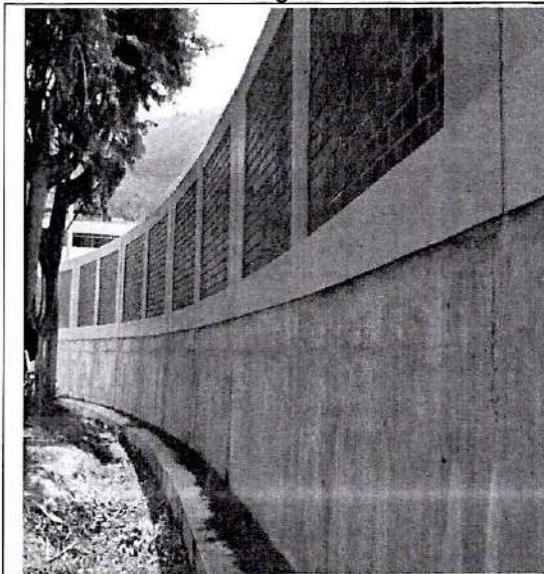
Toma fotográfica n.º 13

En la fotografía se aprecia que no se realizó el compromiso que tuvo la empresa con la institución pública respecto a la plantación de árboles de sauce, generando un impacto negativo al ambiente.

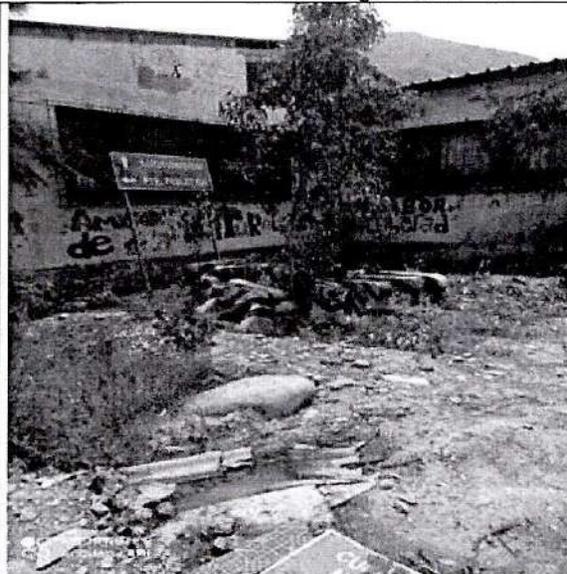
Toma fotográfica n.º 14

En la fotografía se aprecia la acumulación de material excedente y/o sobrante como: carteles, madera, caballetes, entre otros originando el no cumplimiento de la limpieza y orden del área proporcionada por la institución pública.

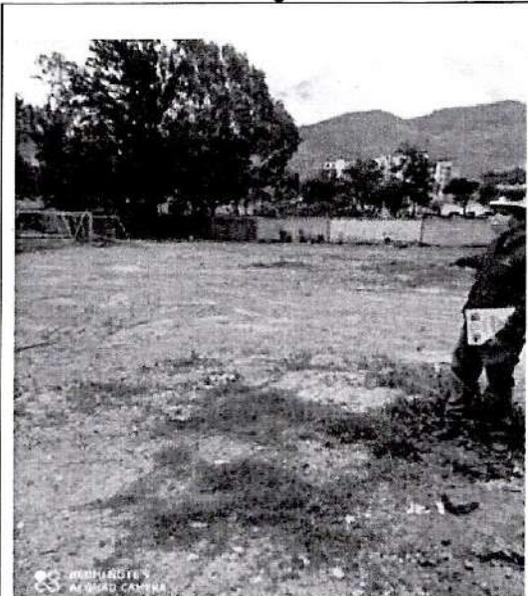
Toma fotográfica n.º 15

En la fotografía se aprecia el área proporcionada para el patio de máquinas y el lugar de actividades de acarreo de material excedente proveniente del movimiento de tierras en condiciones no adecuadas al cumplimiento de las especificaciones técnicas según los trabajos de plan de cierre originando el no cumplimiento contractual y pagos por demás al contratista

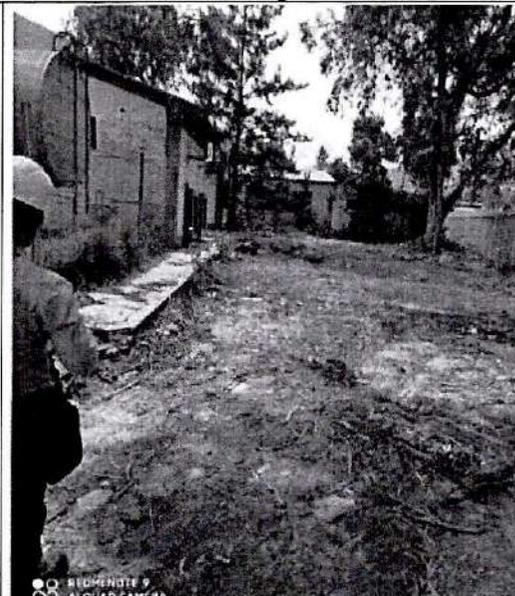
Toma fotográfica n.º 16

En la fotografía no se observa ninguna plantación de árboles de sauce que eran compromisos de la empresa y la falta de revegetación del área que intervinieron, originando el mayor impacto de contaminación atmosférica.

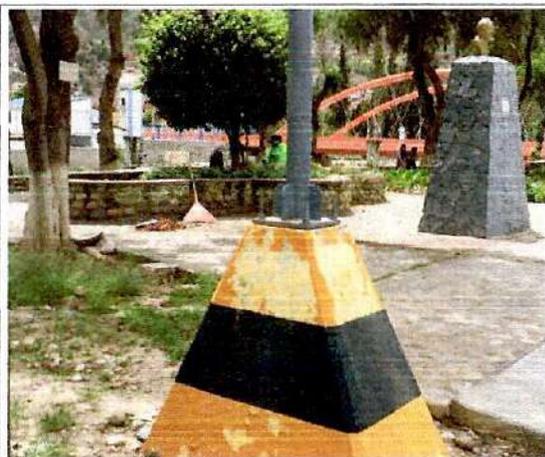
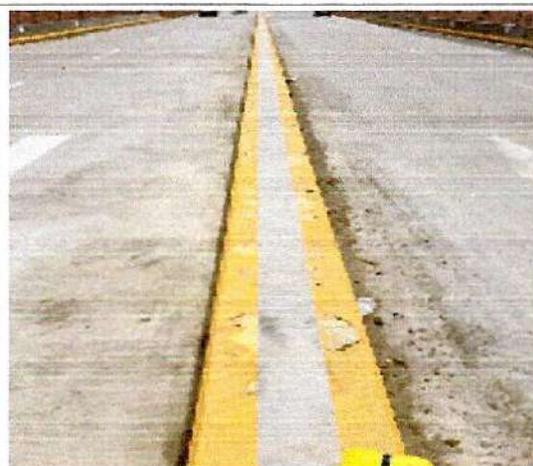
Toma fotográfica n.° 2

En la fotografía se aprecia la infraestructura de la señalética de tránsito, donde el pintado no es óptimo.

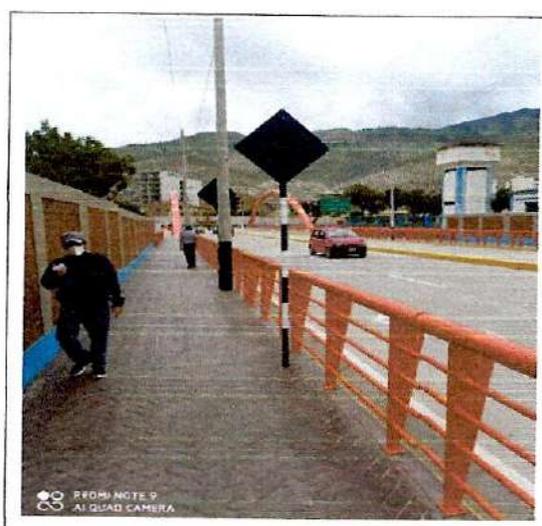
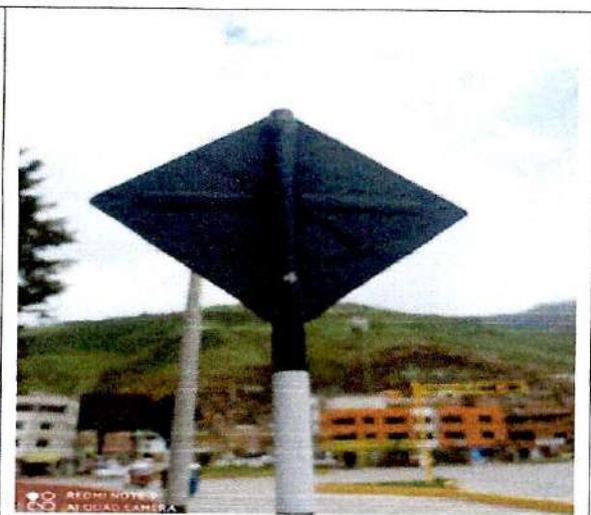
Toma fotográfica n.º 4

1.2. Se aprecia que las señales de tránsito con tubería metálica no poseen base de protección de concreto, siendo además que las señales de tránsito se encuentran ejecutadas con tubería de metal de soporte inestable ante vientos u otras fuerzas externas que serán corroboradas con el expediente técnico.

En la fotografía se aprecia la señalética de tránsito sin un apoyo de concreto o metálico estable frente a las fuerzas externas.

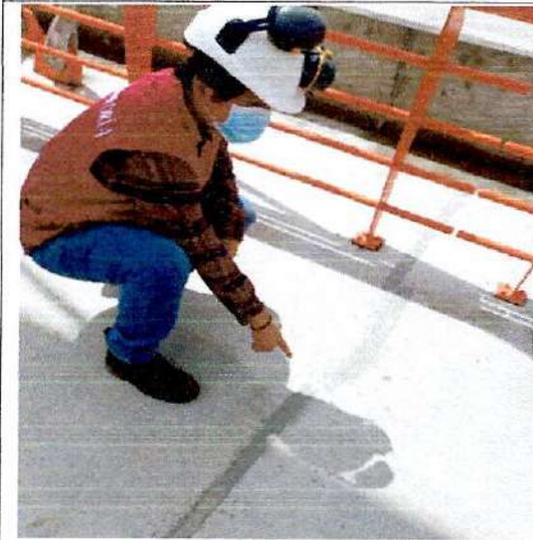
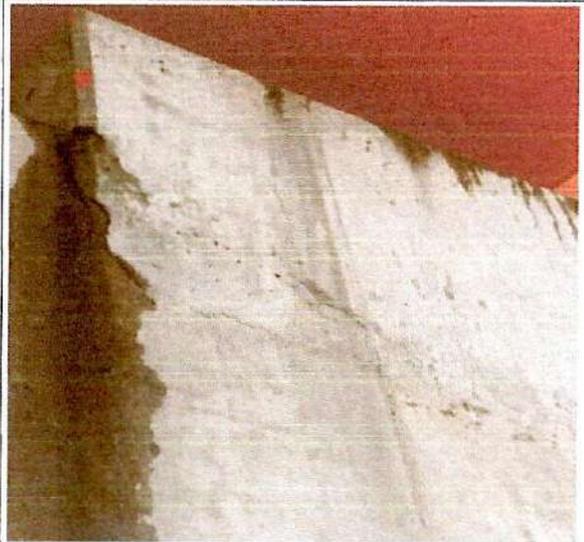
Toma fotográfica n.º 8

En la fotografía se aprecia una fisura faya por proceso constructivo en losa del pavimento.
