**INFORME DE VISITA DE CONTROL**  
**N° 022-2021-OCI/5340-SVC**

**“EJECUCIÓN CONTRACTUAL DE LA OBRA CONTROL DE  
DESBORDES E INUNDACIONES EN EL RÍO ICA Y  
QUEBRADA CANSAS / CHANHAJALLA – ÍTEM I: SECTOR  
I: AGUAS ARRIBA DEL TRAMO URBANO”**

**PERÍODO DE EVALUACIÓN:**  
**DEL 23 DE JUNIO AL 1 DE JULIO DE 2021**

**ICA, 2 DE JULIO DE 2021**

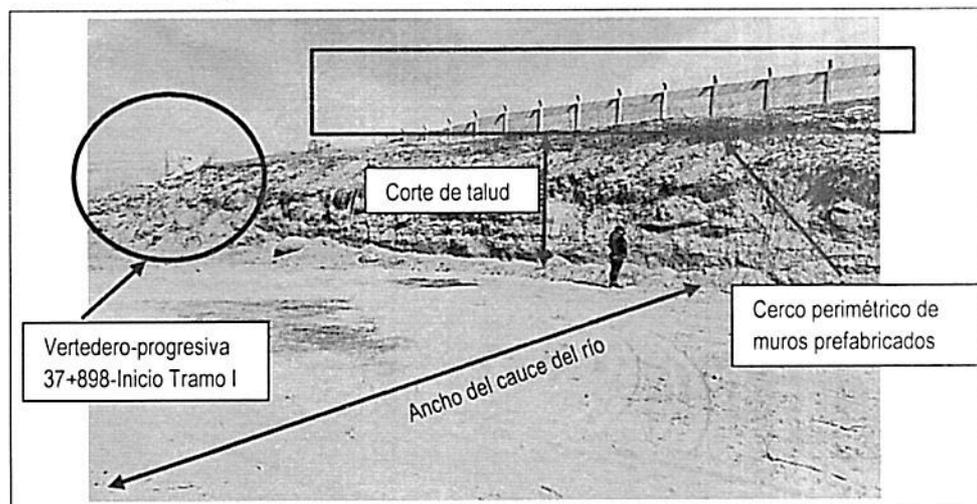
De la visita de inspección física a la ejecución de los trabajos en la obra, realizada el 23 de junio de 2021, en compañía del ingeniero Rubén Cárdenas Martínez, director de Obras de la Entidad y del ingeniero Julio Enrique Gutiérrez Romero, supervisor de obra; se emitió y suscribió el "Acta de visita de inspección física a la obra **Control de desbordes e inundaciones en el río Ica y quebrada Cansas / Chanchajalla – Ítem I: Sector I: aguas arriba del tramo urbano**", constatando, entre las progresivas 38+720 a 39+500, de la margen derecha del río (agua abajo), la existencia de un cerco perimétrico de muros prefabricados de aproximadamente 780 metros lineales y de altura de 2.50 metros, colindante al cauce del río Ica, que limita la realización de trabajos de conformación de la sección transversal, como se observa en la siguiente imagen:

Imagen n.º 3  
Vista del cerco perimétrico de material prefabricado colindante con cauce del río Ica

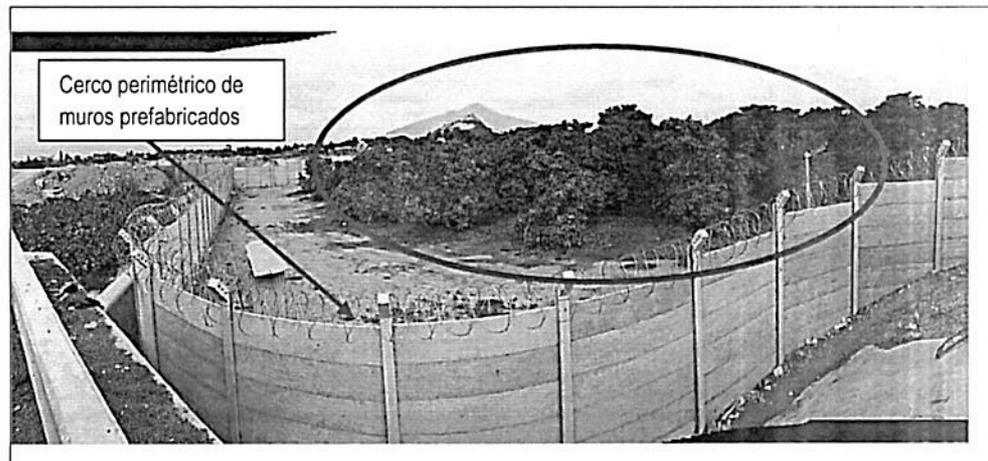
Imagen n.º 4

Vista panorámica del cerco perimétrico observándose plantaciones

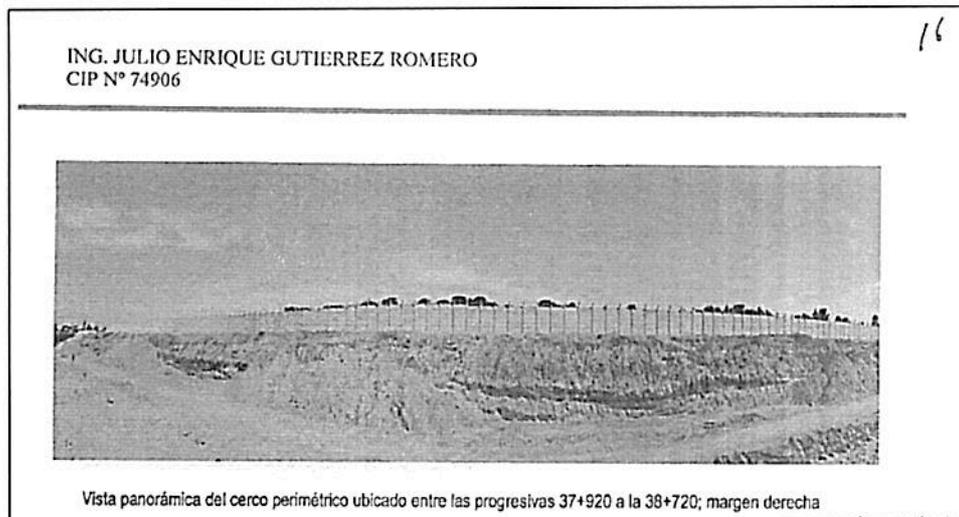
#### Imagen n.º 5

- Entre las progresivas 37+920 a 38+640, la distancia entre el cerco perimétrico y el trazo replanteado, es muy corta, lo cual al momento de realizar los trabajos de corte de terreno para cumplir con la sección transversal del dique, originará colapso del cerco existente y por consiguiente problemas legales con los propietarios del cerco.

- Que de acuerdo a la inspección in situ, y a los planos de replanteo que se adjunta, el cerco perimétrico ubicado entre las progresivas 37+920 a 38+640, margen derecha, interfiere con la ejecución de la obra, debido a que no permite mantener la sección típica transversal del río Ica de acuerdo al diseño hidráulico del expediente técnico.
- De lo indicado no se tiene la disponibilidad del terreno entre las progresivas 37+920 a 38+640, margen derecha, ya que se tiene un cerco perimétrico de muros prefabricados que está invadiendo la faja marginal (margen derecha) del río Ica.

Vista panorámica del cerco perimétrico ubicado entre las progresivas 37+920 a la 38+720, margen derecha

- Se recomienda que la entidad resuelva dicha controversia y que se cumpla con la entrega del terreno y que el contratista pueda ejecutar la obra libremente, sin que terceros puedan impedir dicha ejecución.
- La demora en la entrega del terreno en controversia, no va a permitir cumplir con las metas señaladas en el expediente técnico de la obra, generándose por ello atrasos justificados, que posteriormente se materializarían en ampliaciones de plazo y reconocimiento de mayores gastos generales.  
[...]"

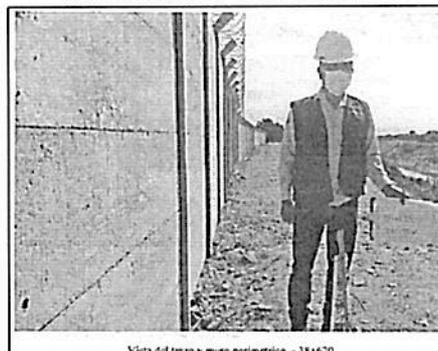
#### Imagen n.º 6

Vista del muro y cerco perimétrico

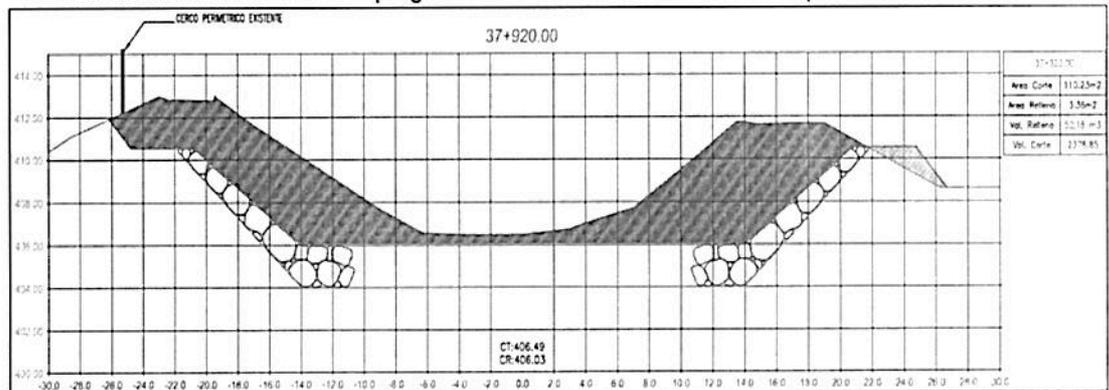
**Imagen n.º 7**  
**Sección transversal entre las progresivas 37+920 visualizando el cerco perimétrico**

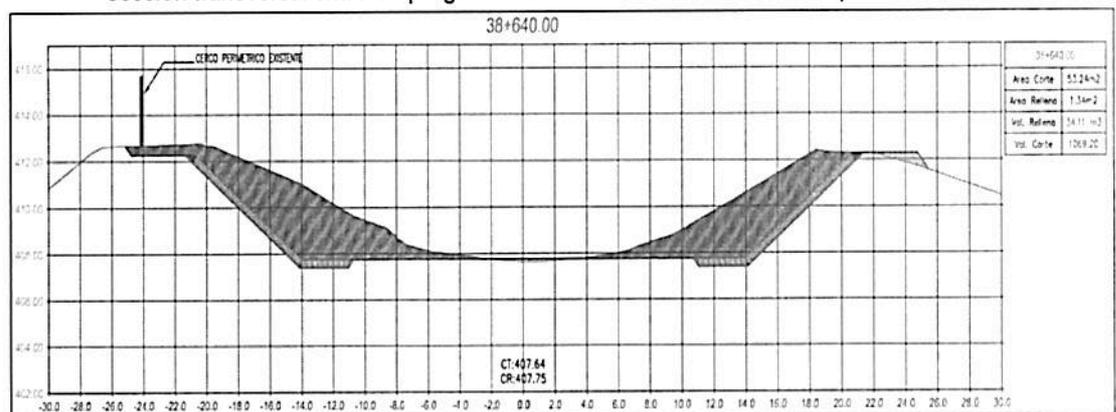
**Imagen n.º 8**  
**Sección transversal entre las progresivas 38+640 visualizando el cerco perimétrico**

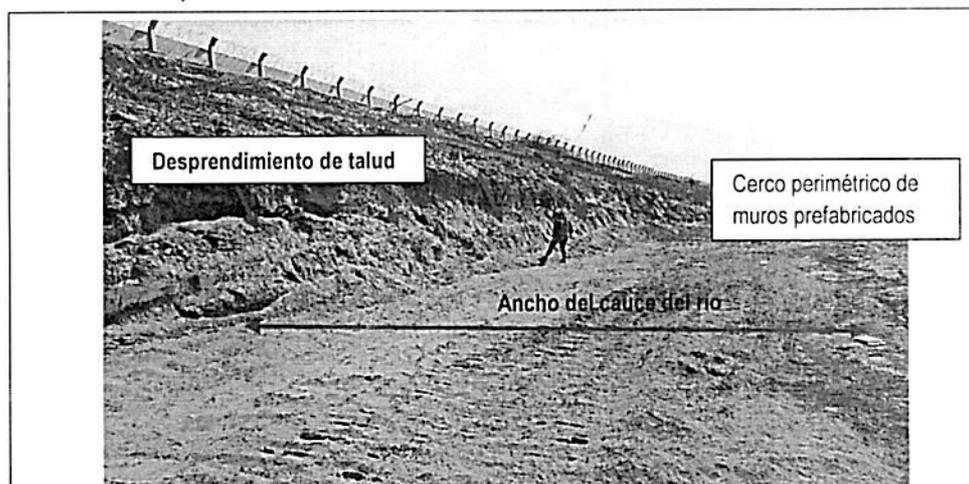
Imagen n.º 9

Vista desprendimiento de talud en río Ica entre las progresivas 37+920 a 38+720

Como se puede observar en las imágenes precedentes, el contratista ha ejecutado la partida "01.03.01.01 Excavación masiva con maquinarias", en el tramo colindante con el cerco perimétrico, progresiva 37+920 a 38+720, observándose el talud vertical con desprendimiento de material suelto; asimismo, se aprecia que el área requerida para la conformación del talud y camino de acceso (plataforma compactada) no se encuentra disponible, dada la presencia del cerco perimétrico prefabricado que delimita parte del vertedero Saraja que habría sido ocupado por terceros.

Lo descrito advierte que los trabajos de corte han sido ejecutados, no obstante tener conocimiento de la imposibilidad de ejecutar las partidas de: *Relleno con material propio seleccionado para plataforma (RP), Relleno con material excedente y, Excavación y perfilado c/equipo*, que permitan la colocación de los gaviones tipo colchón tanto en el talud como en la rasante del río (márgenes derecha e izquierda), protegiendo la margen de la socavación y otorgándole estabilidad.

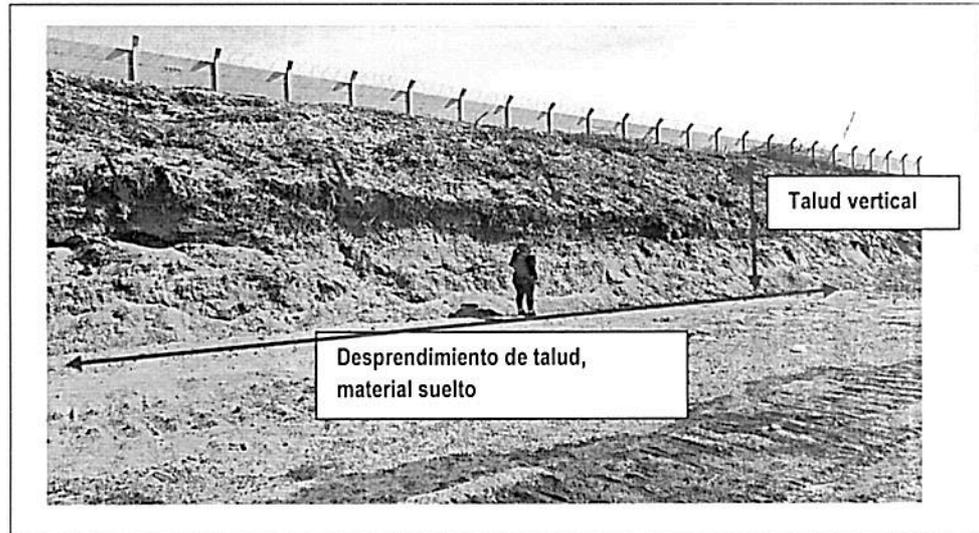
Imagen n.º 10  
Vista panorámica del talud

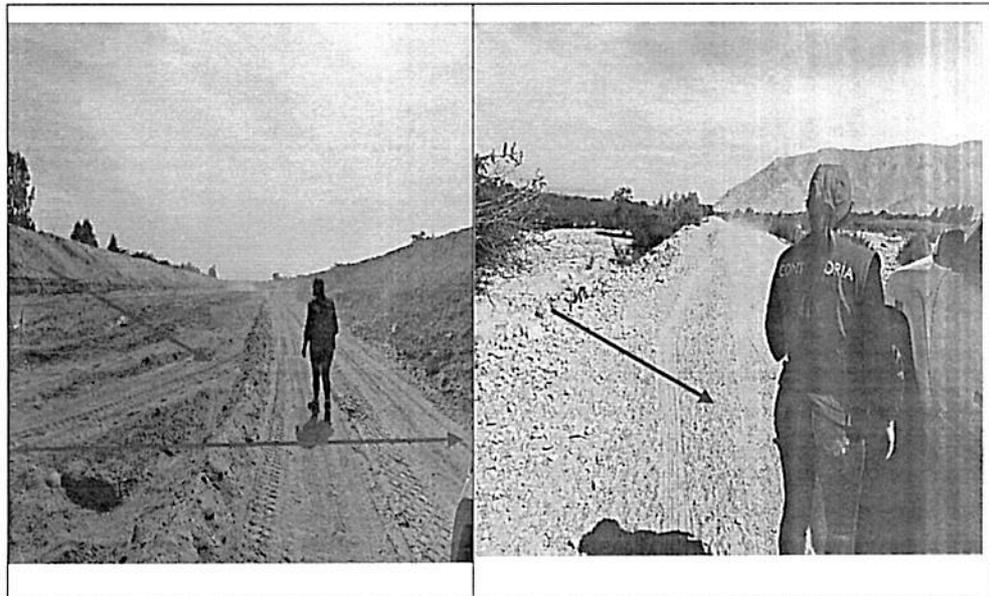
**Imagen n.º 11**

**Vías de acceso a la obra observándose emisión de polvo**

Al respecto, es de precisar que la comisión de control, el 23 de junio de 2021, realizó una visita de inspección, conjuntamente con un representante de la Entidad y del supervisor de obra, suscribiéndose el "Acta de visita de inspección física a la obra control de desbordes e inundaciones en el río Ica y quebrada Cansas / Chanchajalla Item I: Sector I aguas arriba del tramo urbano" permaneciendo en sus inmediaciones hasta pasadas las 17:00 horas, lapso durante el cual, no se advirtió la realización de trabajos de mantenimiento de caminos de acceso a través de un camión cisterna u otro que riegue con agua los caminos de la obra, pese a que el expediente técnico contempla la partida 01.01.02.03 VÍAS DE ACCESO y la sub partida 01.01.02.03.02 Mantenimiento de caminos de acceso, cuya especificación técnica establece que:
