**INFORME DE CONTROL CONCURRENTE  
N° 016-2021-OCI/5347-SCC**

**“INSTALACIÓN DE INFRAESTRUCTURA HIDRÁULICA  
PARA RIEGO PARA LA POBLACIÓN DE QUERAPI  
REASENTADA EN LAS PAMPAS DE JAGUAY Y  
RINCONADA, DISTRITO DE MOQUEGUA, PROVINCIA DE  
MARISCAL NIETO, REGIÓN MOQUEGUA”**

**PERÍODO DE EVALUACIÓN:  
DEL 1 AL 6 DE DICIEMBRE DE 2021**

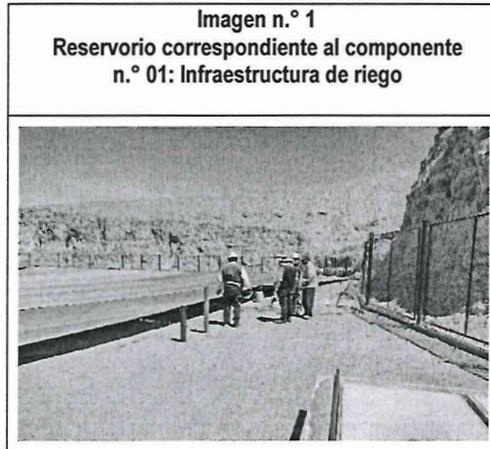
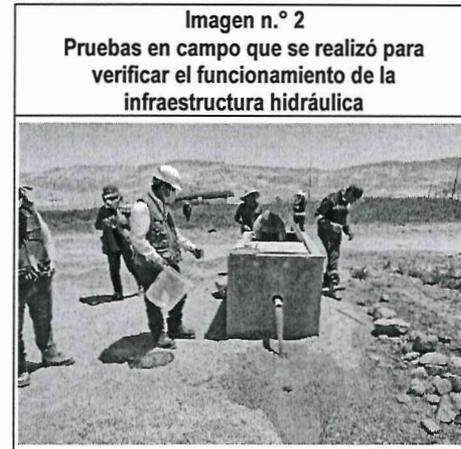
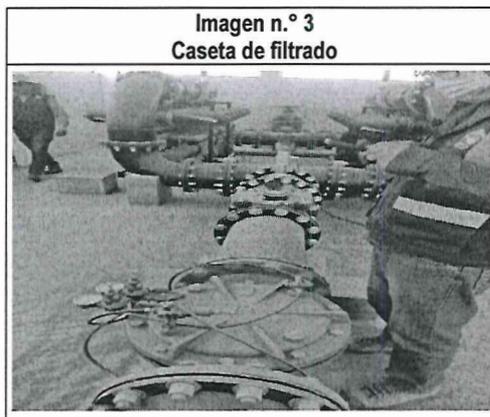
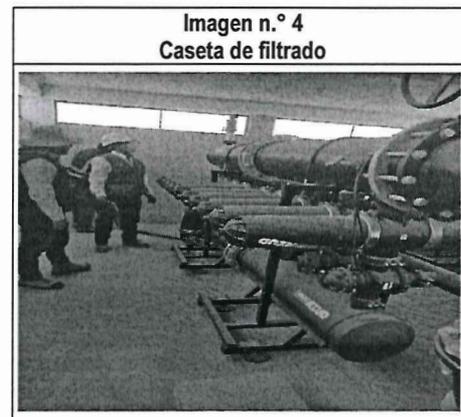
funcionamiento del sistema de riego no cumpliría las condiciones normales puesto que existiría pérdidas de agua según los aforos el 50% de caudal se pierde en la trayectoria del sistema de distribución; además, de la visita a campo se evidenció lo siguiente:

Inspección física del 17 de setiembre de 2021	Inspección física del 24 de setiembre de 2021
<ul style="list-style-type: none"> <li>- Se observó que en los hidrantes y las líneas de distribución con válvulas de aire de 1" de diámetro en los cuales la mayoría se encuentra desactivados (no funcionan) debido a la fuga de presión en las tee hacia los hidrantes, físicamente se puede notar humedad en la superficie del terreno.</li> </ul>	<ul style="list-style-type: none"> <li>- Se realizó el aforamiento de caudal en la salida del cabezal de filtrado de agua a través del equipo de contometro de volumen de agua con inicio como punto de partida del marcador n.º 2 y la llegada al mismo número que hace un total de 10 unidades por 10m<sup>3</sup> por cada unidad haciendo un total de 100 m3 en un tiempo controlado de 02:37.51 (dos minutos con treinta y siete segundos) calculando en caudal en litros de 636,942 (litros por segundo).</li> </ul>

<ul style="list-style-type: none"> <li>- En la línea de distribución (lateral 2) se evidenció fuga de aire en la superficie del terreno.</li> </ul>	<ul style="list-style-type: none"> <li>- Se realizó en lateral "3" con una muestra total de 10 aforos, promediando se obtuvo un caudal de 7,45 litros se continua con el lateral "4" obteniendo un caudal promedio de 8,677 litros de una muestra total de 10 aforos y finalmente se realizó en lateral "1" obteniendo un caudal promedio de 12,94 litros de una muestra de 5 aforos promediados.</li> </ul>
<ul style="list-style-type: none"> <li>- En la caseta de filtrado se verifico el retro lavado del equipo (cabezal de filtrado) se realiza con frecuencia cada media hora.</li> </ul>	<ul style="list-style-type: none"> <li>- Al momento de realizar los aforos los laterales se encuentran con las válvulas abiertas en los terminales de caída lateral de forma paralela, en la sumatoria total de las salidas se tiene un caudal de 29,08 litros.</li> </ul>

De lo registrado en las actas de visita se evidenció que las fallas de funcionamiento del sistema de riego tecnificado, se presentó en las "TEES" de la línea de distribución hacia los hidrantes y en los accesorios por la acumulación de presión (sobrepresión) y por la instalación inadecuada de las válvulas de aire instalados de 1" de diámetro en las tuberías de 355 mm, lo cual no es adecuado al funcionamiento de dichos aparatos<sup>33</sup>. Lo antes señalado se puede observar en las imágenes que se muestran a continuación:

Tales situaciones se debe a la falta de diligencia en la ejecución del componente 01: Infraestructura de riego del proyecto; por lo que se afectaría el cumplimiento de los objetivos y metas físicas del proyecto, más aun si se trata de un proyecto que tenía como objetivo cumplir con adecuadas condiciones para realizar actividades agrícolas en la población reasentada de Querapi en la Pampas de Jaguay y Rinconda.
