**INFORME DE HITO DE CONTROL**  
**N° 024-2021-OCI/5349-SCC**

**“RECUPERACIÓN DE CARRETERA DEPARTAMENTAL  
EN RUTA PI-110 EMP.PE-3N (DIV. ESPÍNDOLA) – EL  
MOLINO – SAMANGUILLA - ESPÍNDOLA (FRONTERA  
CON ECUADOR), DEL DISTRITO DE AYABACA -  
PROVINCIA DE AYABACA – PIURA”**

**HITO DE CONTROL N° 2 – VALORIZACIÓN N° 8**

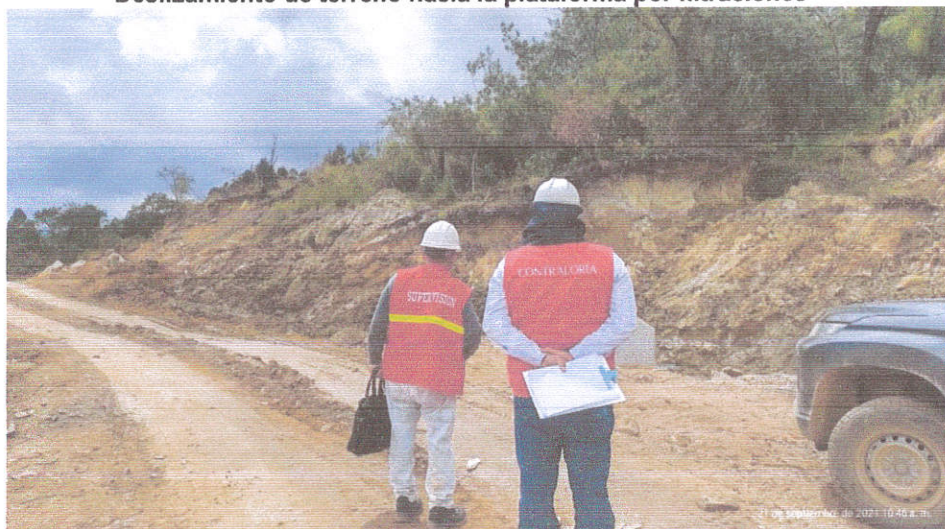
**Imagen n.° 1**  
**Deslizamiento de terreno hacia la plataforma por filtraciones**

Es de indicar que en el estudio de suelos del expediente técnico de la obra, aprobado por la Entidad, en la tabla n.º 2: Relación de calicatas ejecutadas y muestras extraídas, indican que el nivel freático no hay; lo cual no condice con lo encontrado en campo en donde se viene presentando nivel freático y filtraciones en los taludes que están ocasionando fallas de terreno y deslizamiento que afectan la plataforma de la vía.

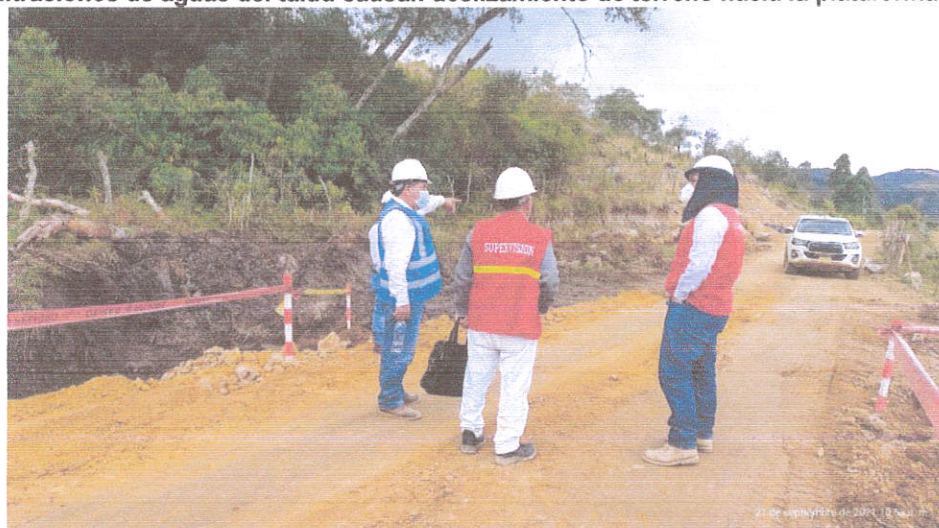
**Imagen n.° 2**

**Filtraciones de aguas del talud causan deslizamiento de terreno hacia la plataforma**

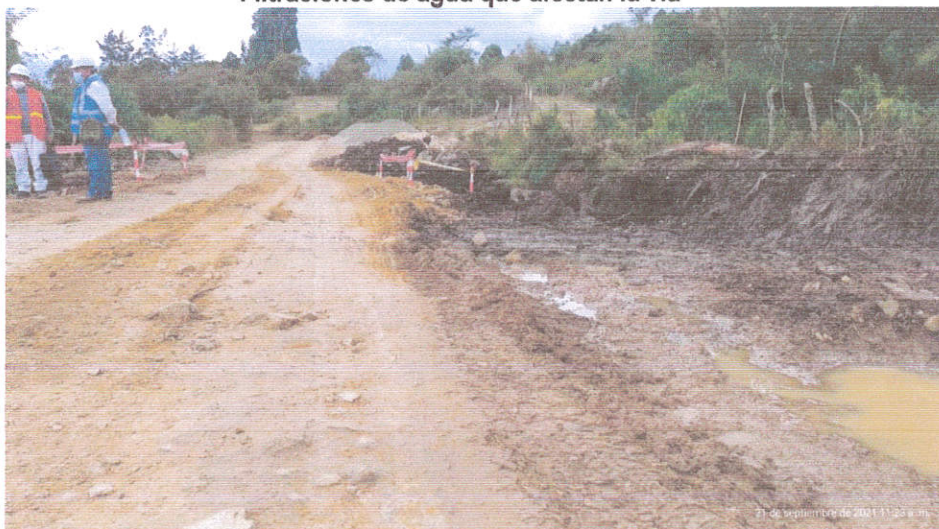
**Imagen n.° 3**

**Filtraciones de agua que afectan la vía**

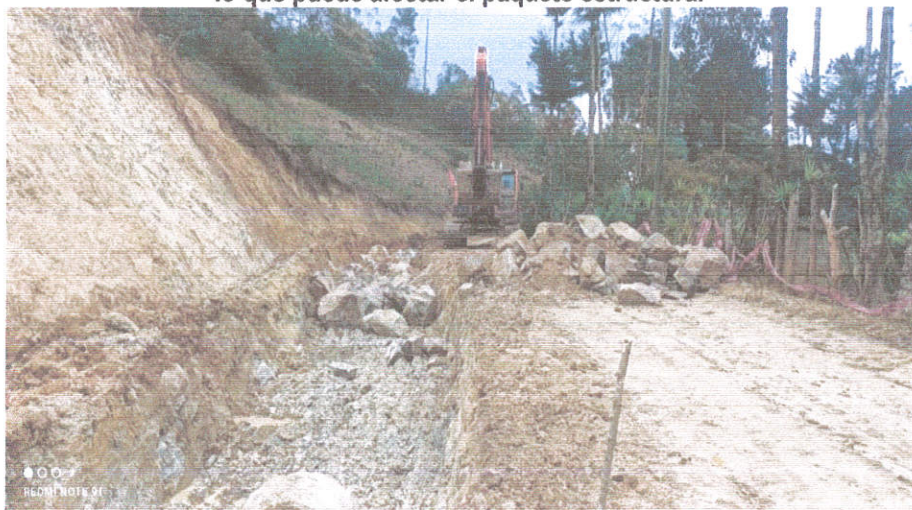
**Imagen n.º 4**  
**Excavación donde se observa las filtraciones en la vía,**  
**lo que puede afectar el paquete estructural**

La situación expuesta evidencia que en algunas zonas donde se ha realizado el corte de taludes no hay drenajes que permitan evacuar las aguas que se filtran, además de presentarse derrumbes por filtraciones de aguas, lo cual genera el riesgo de inestabilidad del paquete estructural de la carretera, afectando su ejecución y podrían afectar la vida útil de la obra.
