**INFORME DE CONTROL CONCURRENTENTE**

**N° 027-2020-OCI/5352-SCC**

**“EJECUCIÓN DE LA IOARR: CONSTRUCCIÓN DE SALA DE  
HOSPITALIZACIÓN, ADQUISICIÓN DE EQUIPO, EN EL EESS  
HOSPITAL HIPÓLITO UNANUE DE TACNA – TACNA  
DISTRITO DE TACNA, PROVINCIA TACNA,  
DEPARTAMENTO TACNA”**

**TACNA, 30 DE DICIEMBRE DE 2020**

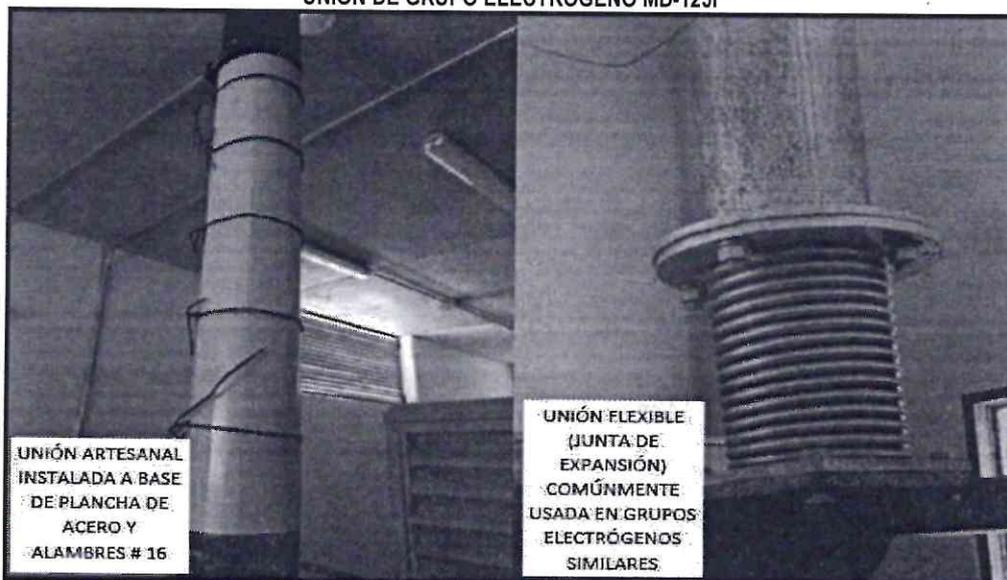
REGISTRO FOTOGRÁFICO N° 3  
UNIÓN DE GRUPO ELECTRÓNICO MD-125I

Así también, se advirtió que la tubería de escape de aire que forma parte del grupo electrónico se encuentra empotrada en la losa de concreto armado de dicho ambiente, la misma que no cuenta con una unión flexible (junta de expansión) que absorba las vibraciones ante el funcionamiento del grupo electrónico en mención, inclusive la tubería de escape de aire posee un recubrimiento artesanal en la zona donde debería estar instalada la unión flexible, ello debido a que, durante el funcionamiento del grupo electrónico y el incremento de temperatura del mismo, la unión que inicialmente estaba cubierta de material inflamable plástico, inició un proceso de combustión que activó la alarma contra incendios del establecimiento de salud.

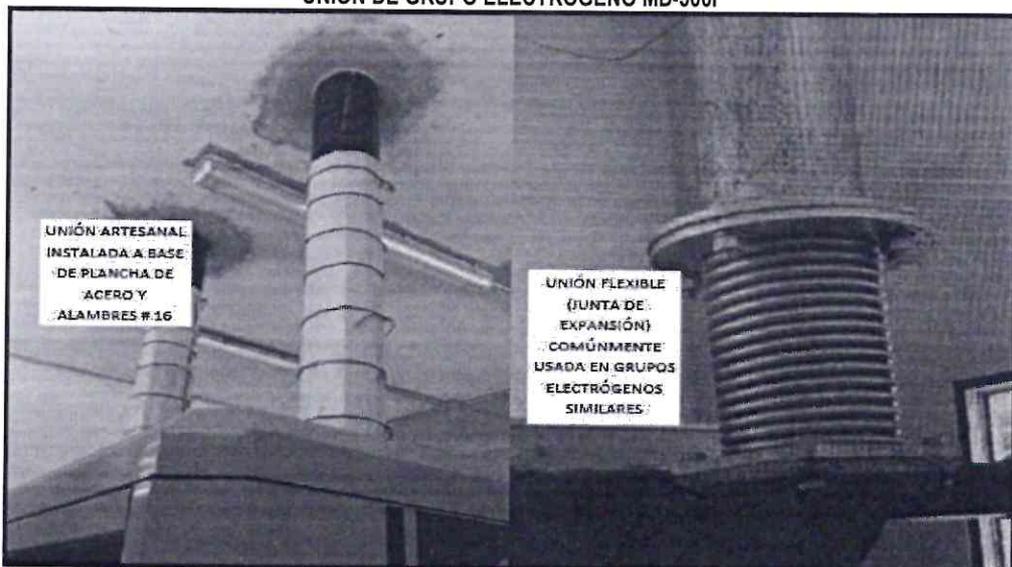
REGISTRO FOTOGRÁFICO N° 5  
UNIÓN DE GRUPO ELECTRÓNICO MD-500I

Del mismo modo, se advirtió que las tuberías de escape de aire que forman parte del grupo electrónico se encuentran empotradas en la losa de concreto armado de dicho ambiente, las mismas que no cuenta con una unión flexible que absorba las vibraciones ante el funcionamiento del grupo electrónico en mención.

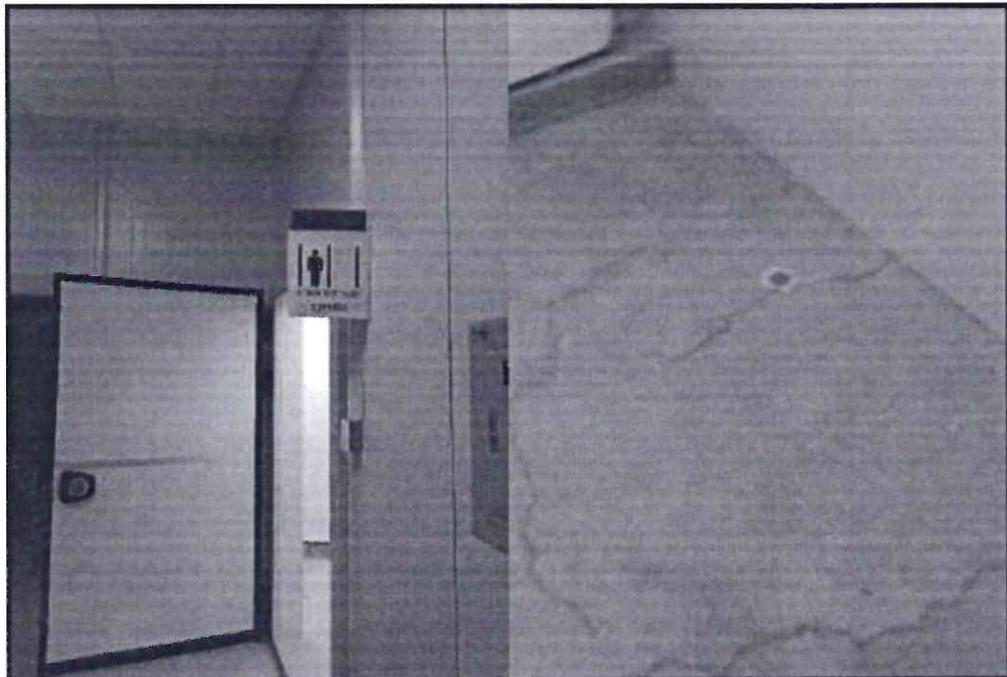
#### REGISTRO FOTOGRÁFICO N° 8 FISURAS EN PISO DE CEMENTO PULIDO EN ZONA DE PRODUCTOS PERECIBLES

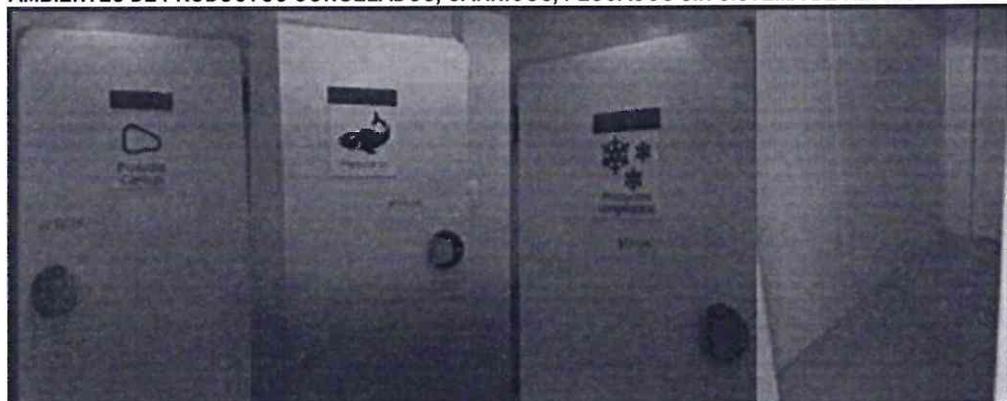
Asimismo, se advirtió que los ambientes de productos congelados, carnes y pescados no poseen un sistema de refrigeración que permitan conservar los alimentos perecibles, según se muestra a continuación:

#### REGISTRO FOTOGRÁFICO N° 9 AMBIENTES DE PRODUCTOS CONGELADOS, CÁRNICOS, PESCASOS SIN SISTEMA DE REFRIGERACIÓN

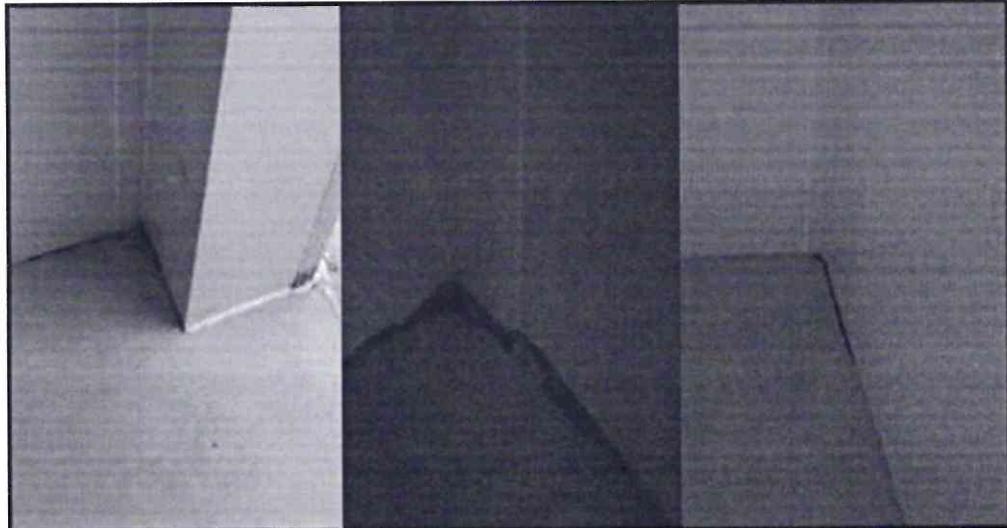
**REGISTRO FOTOGRÁFICO N° 10**  
**AMBIENTES DE PRODUCTOS CONGELADOS, CÁRNICOS, PESCADOS INCOCLUSOS**

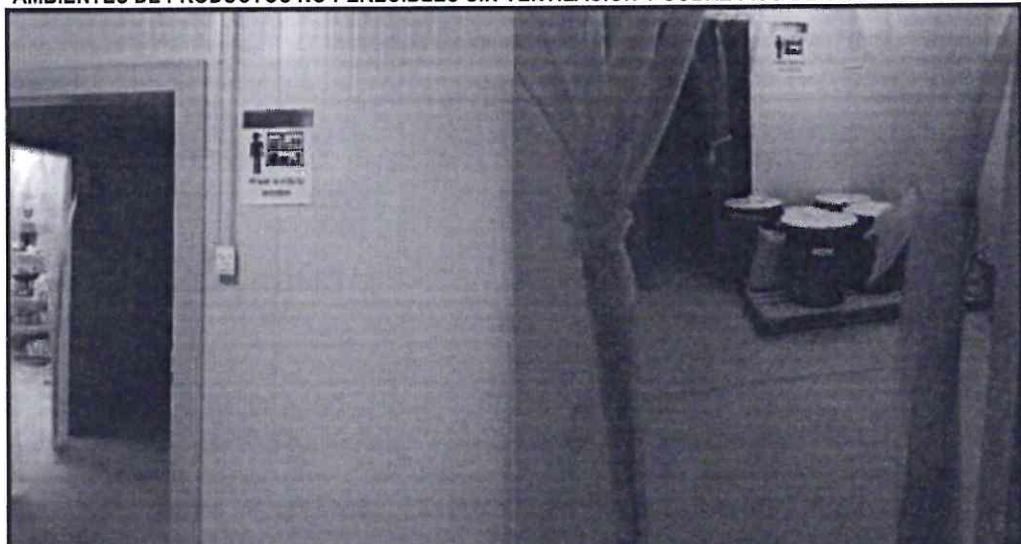
En las mismas condiciones se encuentran los ambientes de productos no perecibles, que actualmente se usa para el almacenamiento de alimentos, los cuales poseen piso de cemento pulido, sin equipos de refrigeración y/o aire acondicionado<sup>1</sup>, según se muestra a continuación:

**REGISTRO FOTOGRÁFICO N° 11**  
**AMBIENTES DE PRODUCTOS NO PERECIBLES SIN VENTILACIÓN Y SOBRE PISO DE CEMENTO PULIDO**

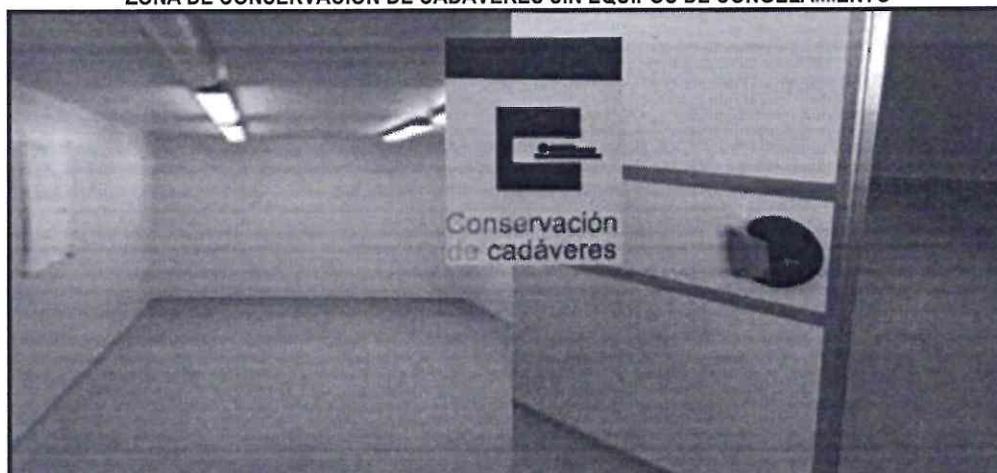
REGISTRO FOTOGRÁFICO N° 13  
ZONA DE CONSERVACIÓN DE CADÁVERES SIN EQUIPOS DE CONGELAMIENTO

Por lo tanto, la zona de nutrición y dietética no cuenta con condiciones que permitan la adecuada conservación de los alimentos perecibles y no perecibles, tales como sistema de refrigeración, pisos y contrazócalos, del mismo modo la zona de anatomía patológica no cuenta con equipos de congelamiento que garanticen la conservación de los cadáveres.

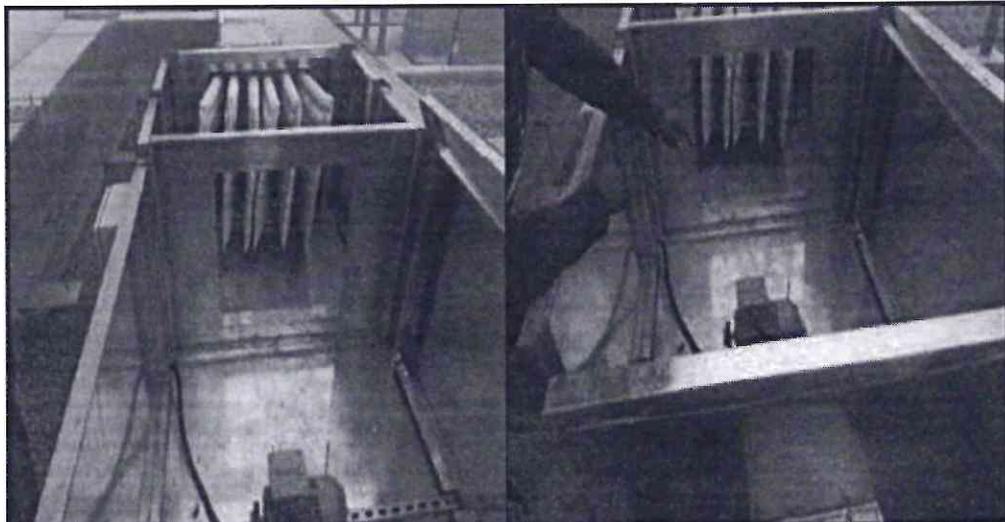
REGISTRO FOTOGRÁFICO N° 14  
UNIDAD EXTRACTORA DE AIRE N° 1

Al respecto, se le consultó al personal técnico de mantenimiento de ESSALUD, sobre la instalación de filtros en las unidades extractoras, quien manifestó que la unidad extractora de aire n.º 1 presentó fallas, por lo que el 22 de octubre de 2020 el proveedor que suministró e instaló dicha unidad extractora, envió personal técnico para verificar el funcionamiento del mismo, quien al destapar la unidad extractora, permitió evidenciar solo la instalación de filtros tipo bolsa, según se muestra en las siguientes fotografías proporcionadas:

Asimismo, se desconoce si el sistema de filtrado instalado fue diseñado para garantizar el retenido de COVID-19, toda vez que el aire extraído de los ambientes del establecimiento de salud es desechado al medio ambiente y adyacente a una vereda de tránsito peatonal (personal administrativo y técnico).

Filtros de la unidad de extracción de aire n.º 1 no garantiza la inocuidad del aire expulsado a zonas adyacentes a vías de circulación peatonal, asimismo, genera la incertidumbre de que diversas unidades de extracción de aire no contengan los filtros necesarios, situación que podría afectar la salud del personal administrativo y/o personal técnico que transite o realice trabajos de mantenimiento en dichas zonas.

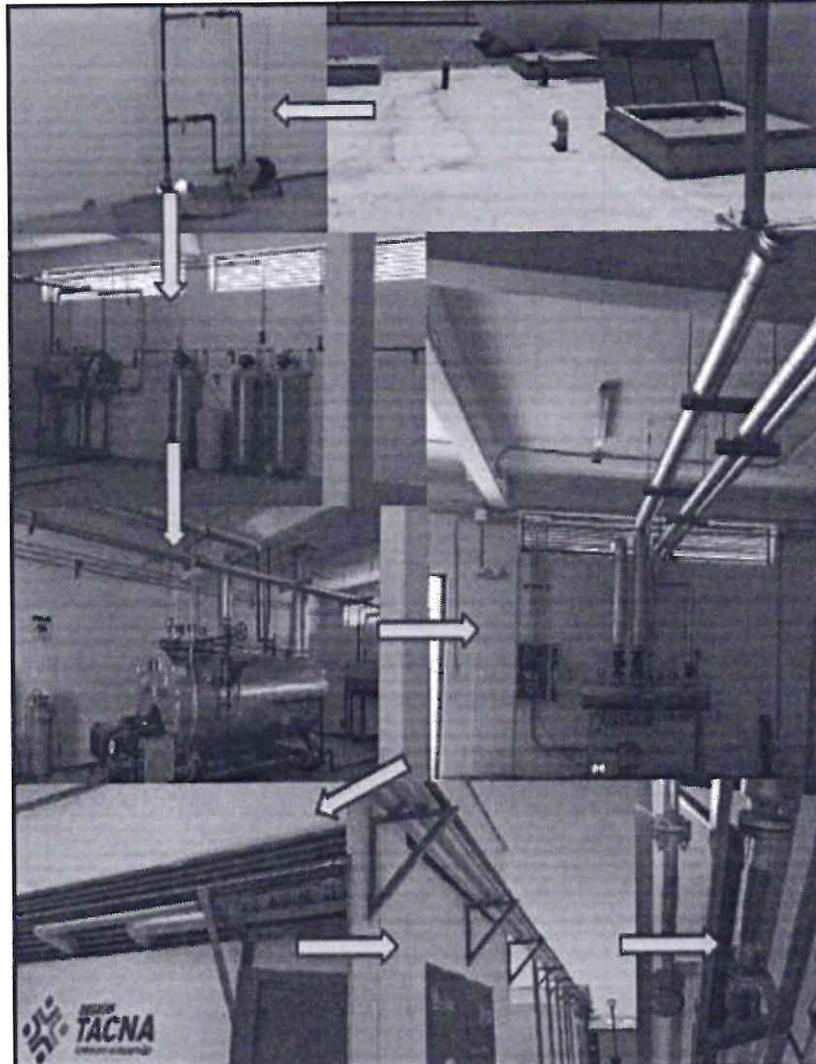
REGISTRO FOTOGRÁFICO N° 15  
ZONA DE CASA DE FUERZA – CALDERA

Instalación de caldero sistema de vapor para el "Establecimiento de Salud - COVID", no se encuentra concluida toda vez que aún vienen realizándose trabajos de instalación e inclusive durante el protocolo de prueba efectuada por el proveedor de la caldera se presentaron fugas en algunas válvulas, limita el funcionamiento de la línea de vapor para el servicio de nutrición, laboratorios y lavandería, situación que podría afectar la adecuada prestación del servicio de salud.

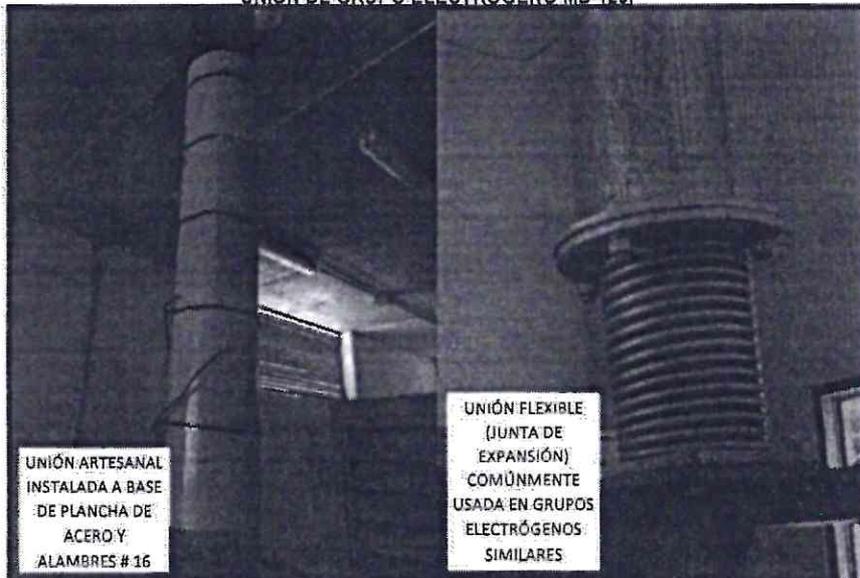
**REGISTRO FOTOGRÁFICO N° 3  
UNIÓN DE GRUPO ELECTRÓGENO MD-1251**

UNIÓN ARTESANAL  
INSTALADA A BASE  
DE PLANCHA DE  
ACERO Y  
ALAMBRES # 16

UNIÓN FLEXIBLE  
(JUNTA DE  
EXPANSIÓN)  
COMÚNMENTE  
USADA EN GRUPOS  
ELECTRÓGENOS  
SIMILARES

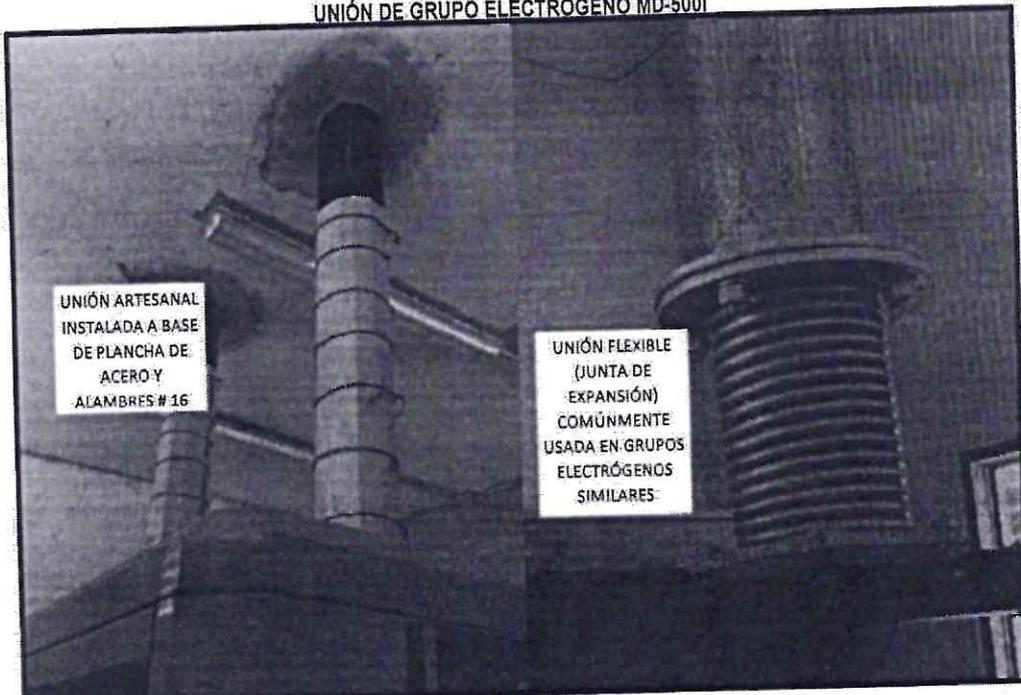
REGISTRO FOTOGRÁFICO N° 5  
UNIÓN DE GRUPO ELECTRÓGENO MD-5001

Del mismo modo, se advirtió que las tuberías de escape de aire que forman parte del grupo electrógeno se encuentran empotradas en la losa de concreto armado de dicho ambiente, las mismas que no cuenta con una unión flexible que absorba las vibraciones ante el funcionamiento del grupo electrógeno en mención.

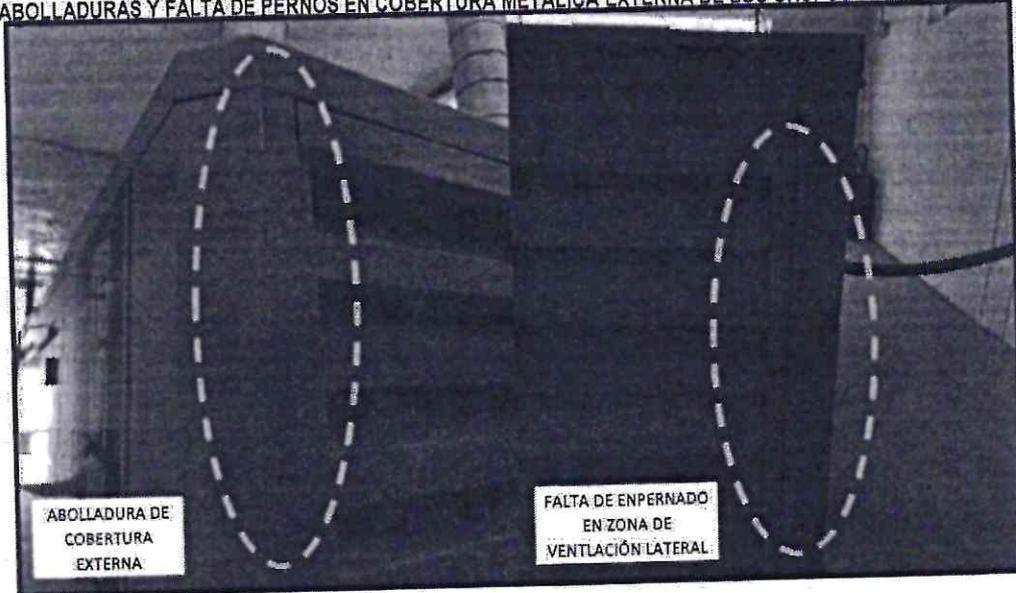
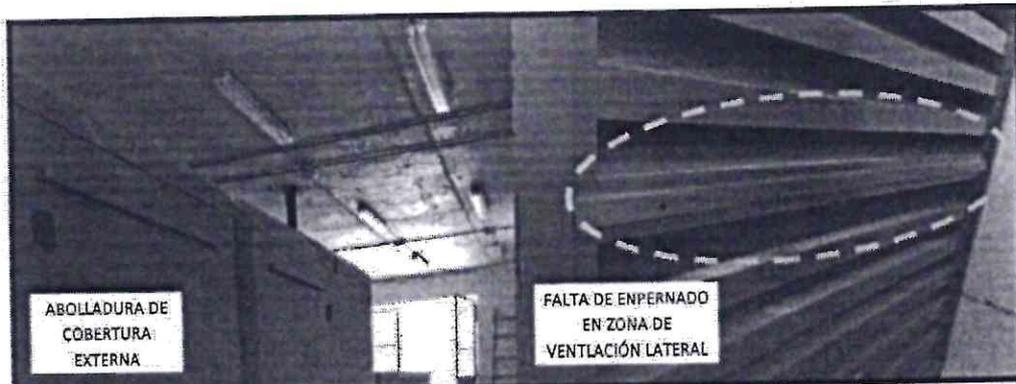
REGISTRO FOTOGRÁFICO N° 6  
ABOLLADURAS Y FALTA DE PERNOS EN COBERTURA METÁLICA EXTERNA DE LOS GRUPOS ELECTRÓGENOS

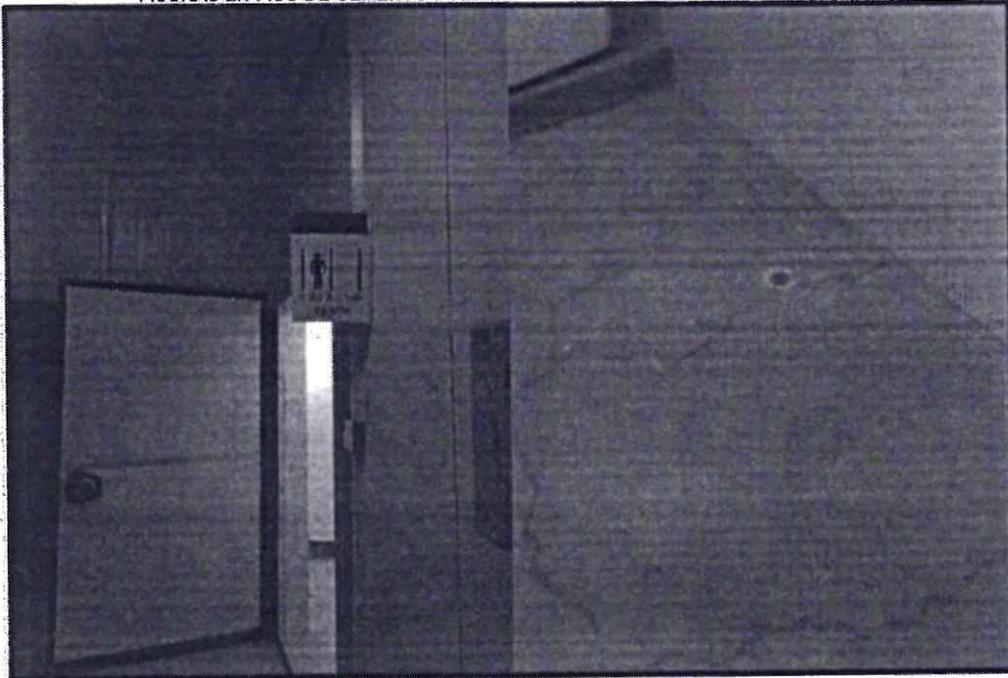
**REGISTRO FOTOGRÁFICO N° 8**  
**FISURAS EN PISO DE CEMENTO PULIDO EN ZONA DE PRODUCTOS PERECIBLES**

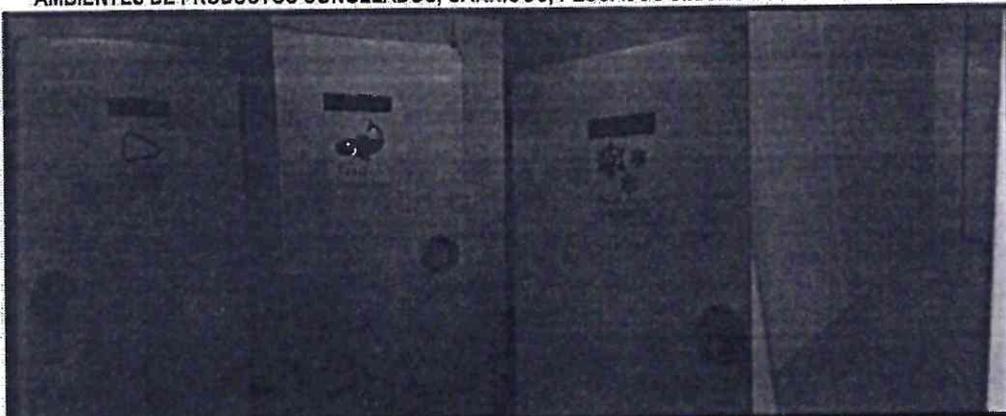
Asimismo, se advirtió que los ambientes de productos congelados, carnes y pescados no poseen un sistema de refrigeración que permitan conservar los alimentos perecibles, según se muestra a continuación:

**REGISTRO FOTOGRÁFICO N° 9**  
**AMBIENTES DE PRODUCTOS CONGELADOS, CÁRNICOS, PESCADOS SIN SISTEMA DE REFRIGERACIÓN**

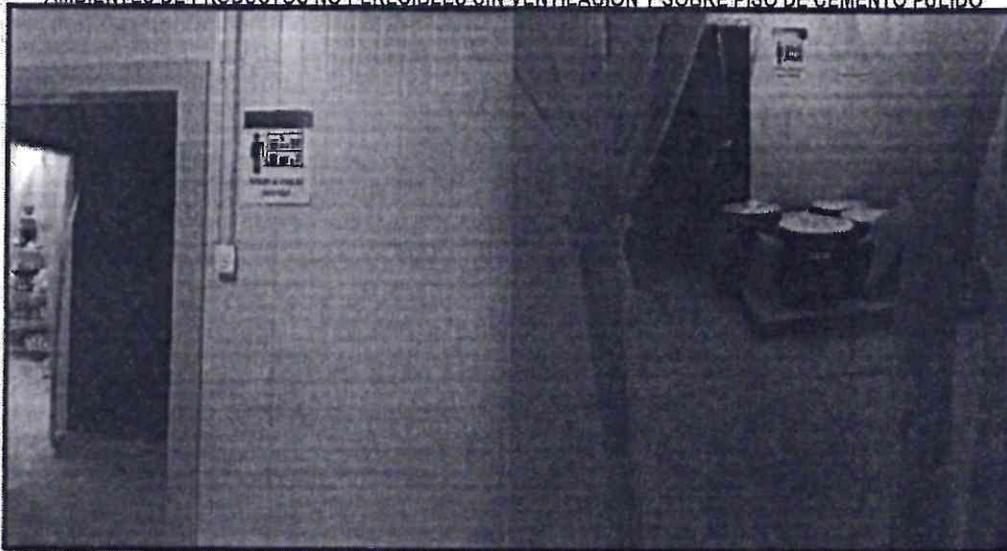
**REGISTRO FOTOGRÁFICO N° 11**  
**AMBIENTES DE PRODUCTOS NO PERECIBLES SIN VENTILACIÓN Y SOBRE PISO DE CEMENTO PULIDO**

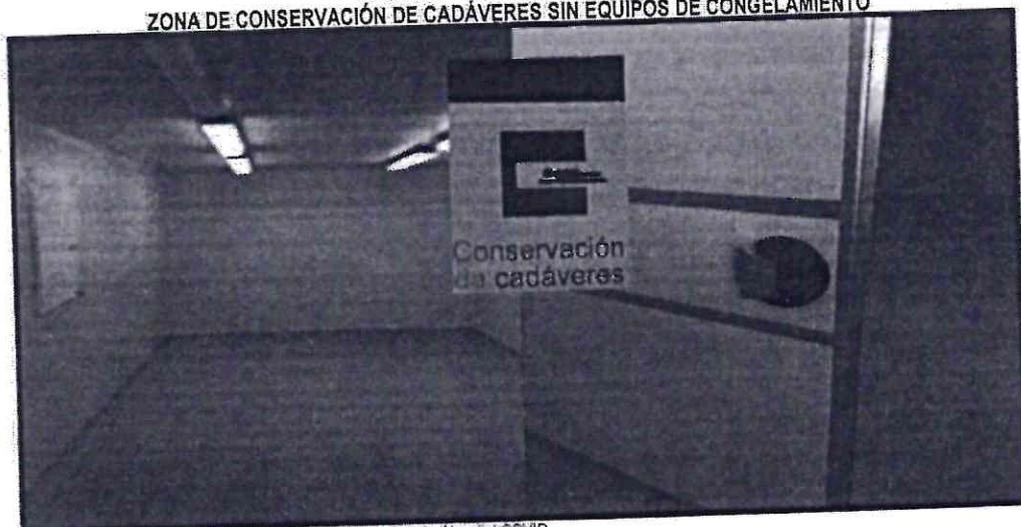
REGISTRO FOTOGRÁFICO N° 13  
ZONA DE CONSERVACIÓN DE CADÁVERES SIN EQUIPOS DE CONGELAMIENTO

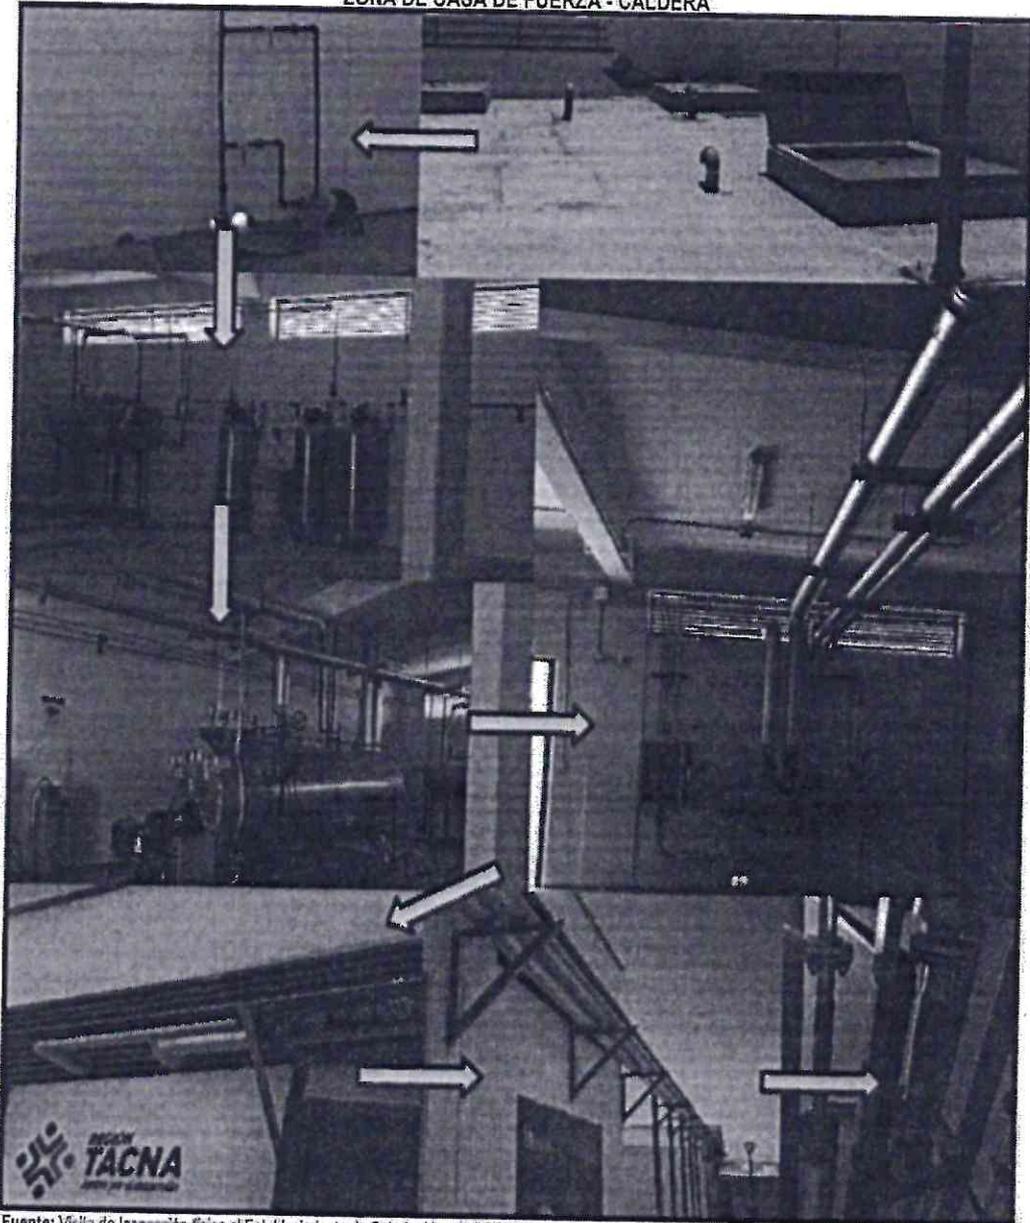
REGISTRO FOTOGRÁFICO N° 14  
ZONA DE CASA DE FUERZA - CALDERA

De la visita de inspección física a la zona de casa de fuerza se advirtió la instalación de una caldera para la generación de aire caliente a abastecer para las zonas de lavandería y cocina, cabe mencionar que en estas últimas semanas se estuvieron realizando trabajos para culminar su instalación; sin embargo, dicho equipo no se encuentra en funcionamiento, toda vez que durante el protocolo de prueba efectuada por el proveedor de la caldera, se presentaron fugas en algunas válvulas.

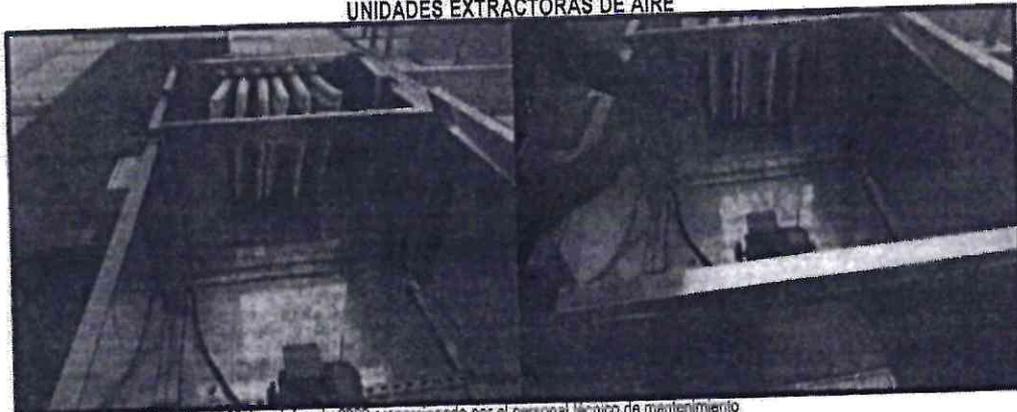
**REGISTRO FOTOGRÁFICO N° 15  
UNIDADES EXTRACTORAS DE AIRE**

De la visita de inspección física a las unidades extractoras de aire del sistema de presión negativa, se le consultó al personal técnico de mantenimiento Carlos Alberto Puelles Otero, sobre la instalación de filtros en dichas unidades, quien nos manifestó que una unidad extractora de aire presentó fallas, por lo que el 22 de octubre de 2020 el proveedor que suministró e instaló las unidades extractoras, envió personal técnico para verificar el funcionamiento del mismo, quien al destapar la unidad extractora, se evidenció la falta de filtros, según se muestra en las siguientes fotografías proporcionadas:

Asimismo, se desconoce si los filtros fueron diseñados para garantizar el retenido de COVID-19 o si este virus es simplemente desechado al medio ambiente.
