**INFORME DE HITO DE CONTROL
N° 013-2021-OCI/5741-SCC**

**“EJECUCIÓN DE LA OBRA: REHABILITACIÓN DEL
SISTEMA DE CAPTACIÓN Y CANAL ROMERO DEL SECTOR
ROMERO (PROGRESIVA 0+000 – 4+000) DEL DISTRITO DE
TUMBES, PROVINCIA DE TUMBES, DEPARTAMENTO DE
TUMBES”**

**HITO DE CONTROL N° 2 – AVANCE DE EJECUCIÓN DE LA
OBRA AL MES DE JULIO DE 2021**

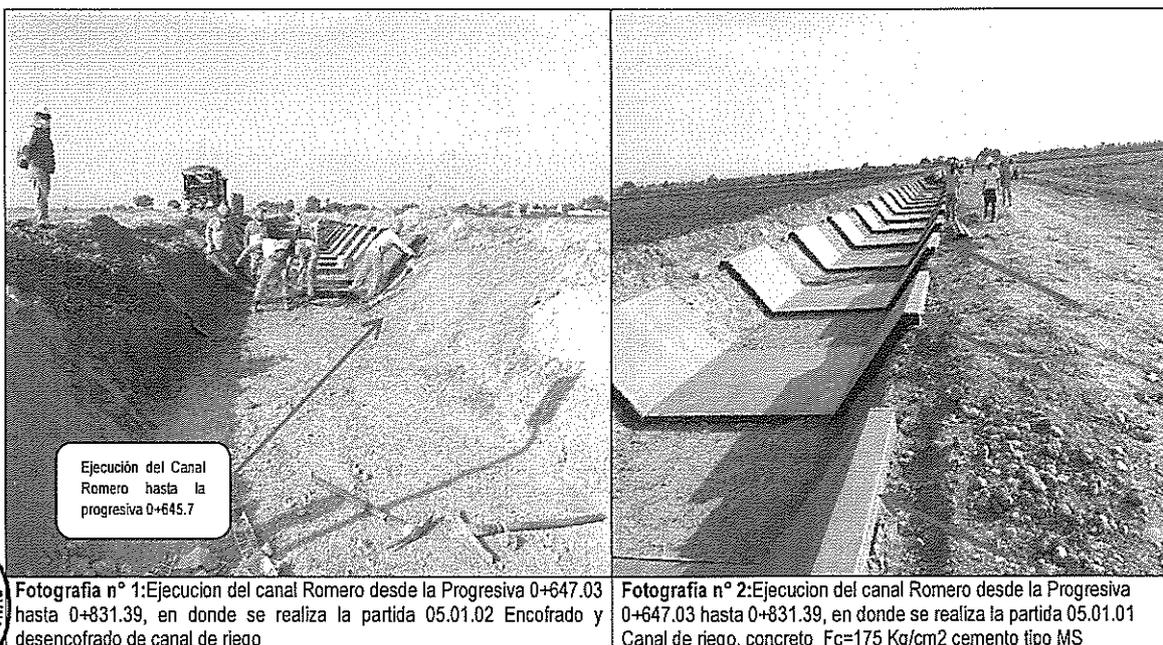
Ejecución del Canal Romero hasta la progresiva 0+645.7

Fotografía n.º 1: Ejecución del canal Romero desde la Progresiva 0+647.03 hasta 0+831.39, en donde se realiza la partida 05.01.02 Encofrado y desencofrado de canal de riego

Fotografía n.º 2: Ejecución del canal Romero desde la Progresiva 0+647.03 hasta 0+831.39, en donde se realiza la partida 05.01.01 Canal de riego, concreto Fc=175 Kg/cm² cemento tipo MS

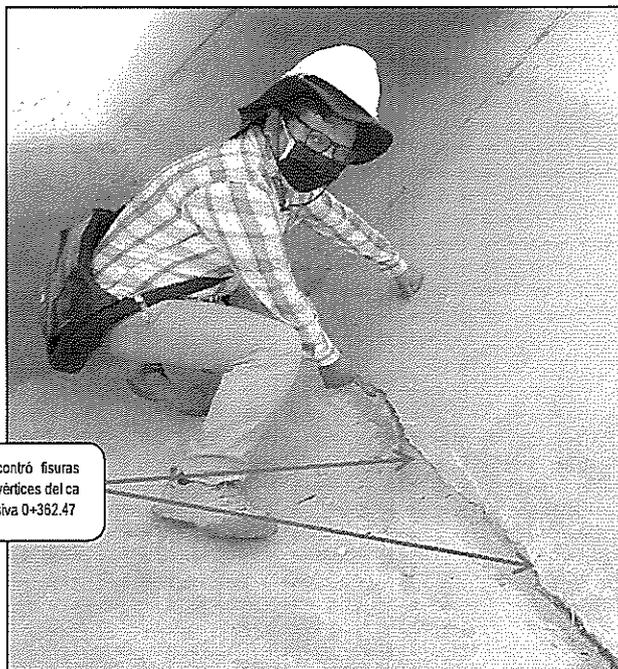
Durante el recorrido del canal de concreto de sección trapezoidal, la comisión de control evidencio que algunos paños de las losas de concreto de las paredes laterales del canal entre las progresivas 0+362.47 hasta 0+374.50, presentan fisuras en el revestimiento del concreto, tanto en la parte superior y fondo del canal, además de encontrarse desalineados y con asentamientos de 1 pulgada, tal como se aprecia en las siguientes fotografías:

Se encontró fisuras en los vértices del ca progresiva 0+362.47

Fotografía n.º 3: Se muestra fisuras en la parte inferior y superior de la sección del canal Margen derecha progresiva 0+362.4

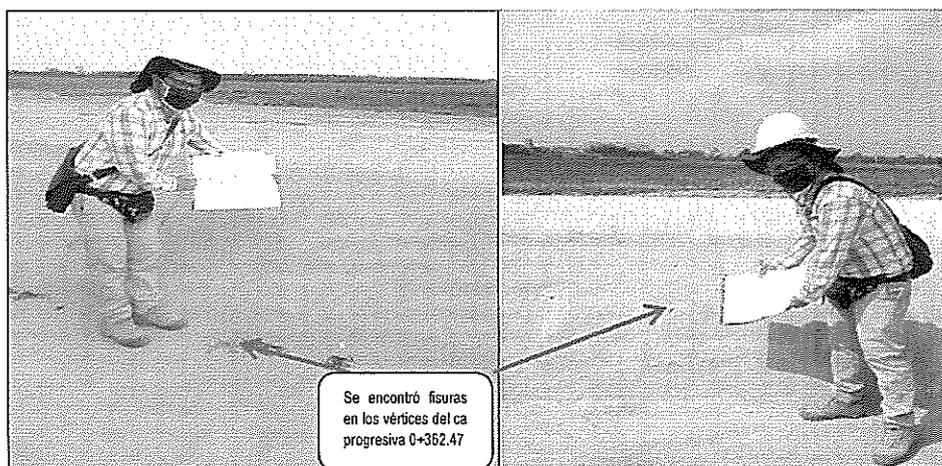
Se encontró fisuras en los vértices del ca progresiva 0+362.47

Fotografía n.º 2: Se encontro fisuras en la parte superior del canal de la margen izquierda en las progresiva 0+362.47

Fotografía n.º 3: Se encontro fisuras en la parte superior del canal de la margen derecha en las progresiva 0+369.97

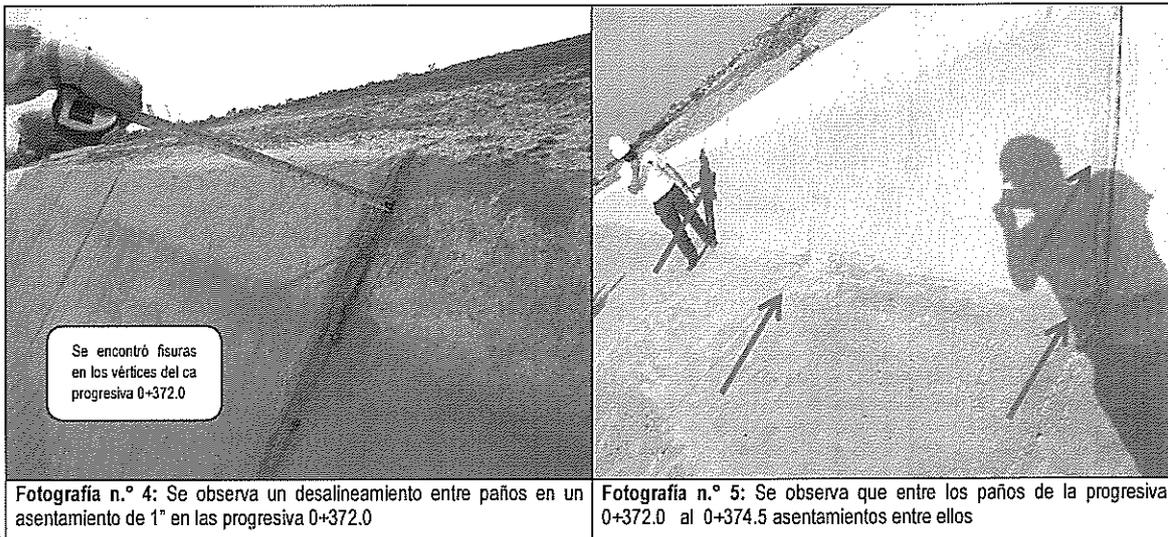
Fotografía n.º 4: Se observa un desalineamiento entre paños en un asentamiento de 1" en las progresiva 0+372.0

Fotografía n.º 5: Se observa que entre los paños de la progresiva 0+372.0 al 0+374.5 asentamientos entre ellos

Lo comentado evidencia que algunos paños del canal de concreto de sección trapezoidal entre las progresivas 0+362.47 km al 0+374.5 km presentan agrietamientos y asentamientos.

Los hechos descritos evidencian que la ejecución de obra, presentan agrietamientos y asentamientos que pueden afectar la vida útil y calidad de la obra, lo que conllevaría a incumplimientos de los objetivos y la finalidad pública del proyecto.

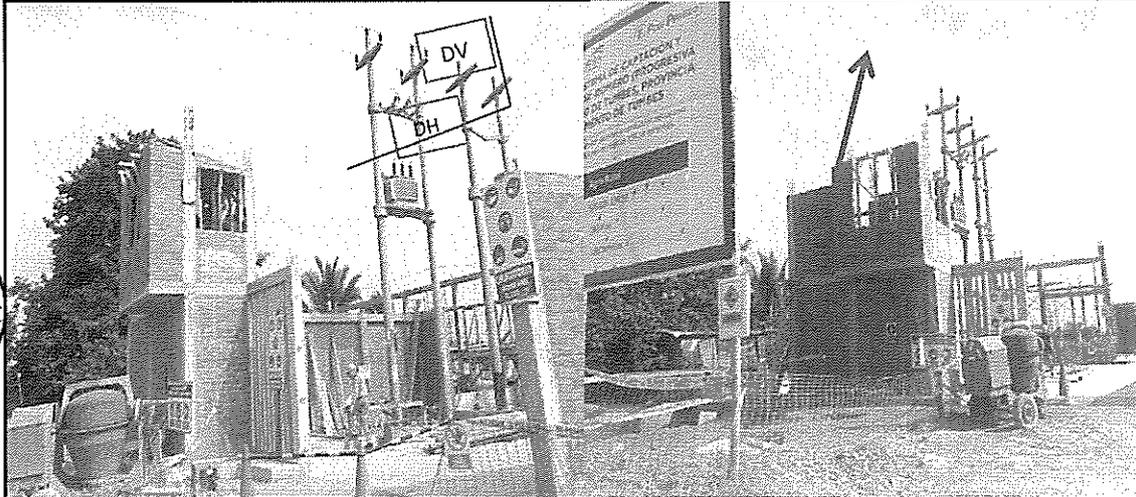
Fotografías n° 9 y 10: La vista panorámica muestra la proximidad de los postes y cables de alta tensión eléctrica a la construcción de la caseta de vigilancia de dos niveles. Dv menor a 2m y dh menor 3m.
