**INFORME DE ORIENTACIÓN DE OFICIO**  
**N° 13801-2021-CG/SEDEN-SOO**

**“EJECUCIÓN DE LA OBRA: MEJORAMIENTO Y  
AMPLIACIONES DEL SERVICIO DE AGUA POTABLE Y  
SANEAMIENTO EN LA LOCALIDAD DE CUENCA, DISTRITO  
DE CUENCA - PROVINCIA HUANCVELICA”**

**PERÍODO DE EVALUACIÓN:**  
**DEL 12 DE ABRIL DE 2019 AL 25 DE NOVIEMBRE DE 2020**

**1. DEFICIENCIAS TÉCNICAS CONSTRUCTIVAS EN LA EJECUCIÓN DE LA OBRA “MEJORAMIENTO Y AMPLIACIONES DEL SERVICIO DE AGUA POTABLE Y SANEAMIENTO EN LA LOCALIDAD DE CUENCA, DISTRITO DE CUENCA - PROVINCIA HUANCAMELICA” PONDRÍAN EN RIESGO SU ÓPTIMO FUNCIONAMIENTO AFECTANDO LA FINALIDAD DEL PROYECTO.**

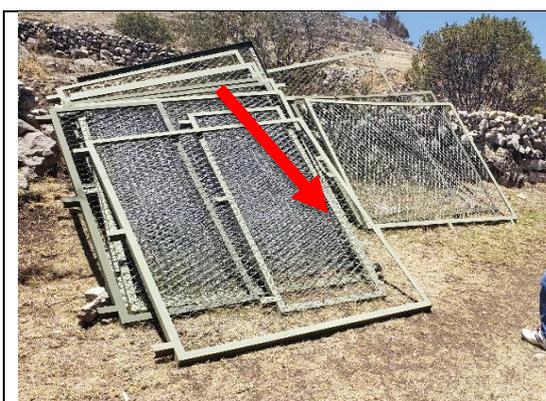
- En la captación Milpo se pudo verificar trabajos externos como: tarrajeo exterior (partida 01.02.09.01 Tarrajeo con impermeabilizante para muros M=1:2 E=1.5CM y 01.02.09.03 Tarrajeo en muros exteriores C:A=1.50x1.50cm de muros de la captación, además las tapas metálicas de la captación (partida 01.02.07.01 Instalación de accesorios en captación) no se encontraban en buen estado de conservación debido a que se encontraban manchadas con cemento los bordes y en la parte superior; además, se verificó trabajos de cerco perimétrico con tuberías metálicas y paredes con enmallado metálico, los cuales aún faltaban instalarse y se encontraban en contacto directo con el suelo sin protección alguna ni señalización correspondiente, lo que podría generar que se oxiden con mayor rapidez, tal como se observa en las imágenes siguientes:

Imagen n.º1.- Se verificó que el cerco perimétrico que no se encuentra instalado en la captación de Milpo, se encuentra en contacto con el suelo sin protección alguna.

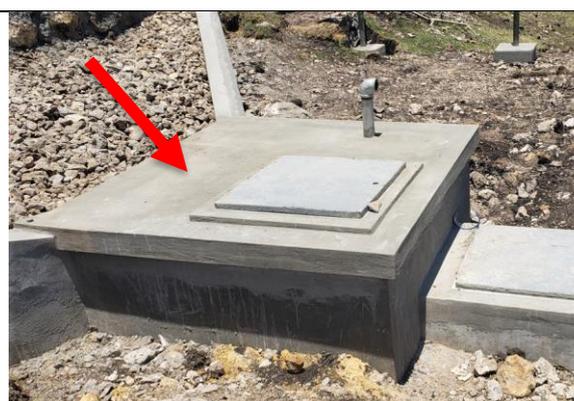
Imagen n.º2.- Se verificó que la tapa de la captación se encontraban en regular estado, debido a que se

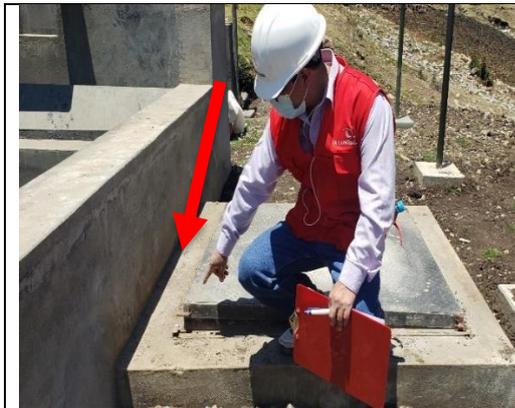
Imagen n.º3.- Se verificó que el marco de las tapas metálicas de las diferentes estructuras no se encuentra debidamente fijadas a cada una de las estructuras (techos), además que las bisagras no están adecuadamente soldadas.

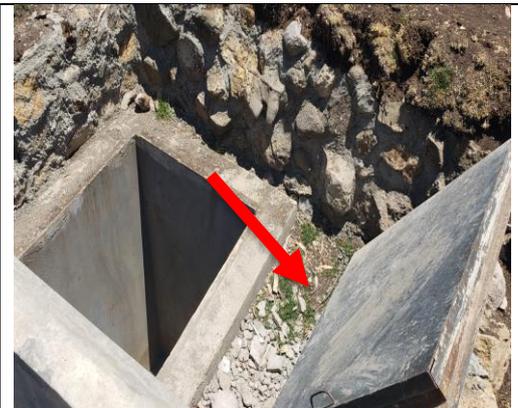
Imagen n.º4.- Se verificó que la tapa de las diferentes estructuras se encuentran con presencia de óxido en sus paredes.

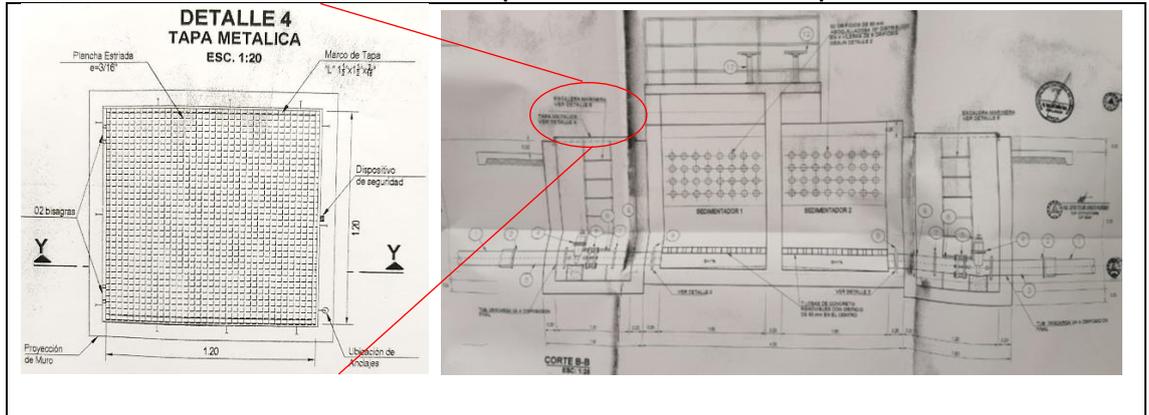
Imagen n.º 6

Vista del Plano de Ubicación de la Tapa metálica Sedimentador Millpo -Plano SED-01

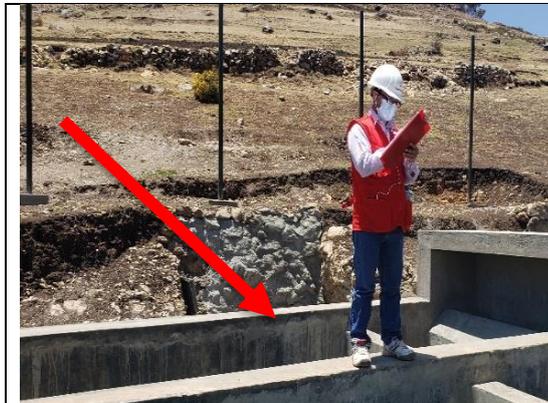
- Se verificó que, en la cámara de sedimentación de Milpo, la tubería de bridas del lado derecho no cuenta con un punto de descarga de agua (se encuentra empotrado al terreno), a comparación del lado izquierdo el cual, si cuenta con punto de descarga de agua, cuando se ponga en operación y se realice la limpieza el lado derecho no se podrá realizar dicha limpieza, estas deficiencias demuestran que la partida 01.04.08.01 Suministro e instalación de accesorios en sedimentador, no fueron construidos con un adecuado criterio técnico en la mencionada estructura según el plano "SED-02", asimismo, se pondría en riesgo la finalidad de la estructura para su limpieza, así como la calidad y tiempo de serviciabilidad de la infraestructura, para el cual fue construido, como se muestra a continuación:

Imagen n.º7.- Se verificó que la cámara donde se encuentra la tubería de bridas del lado derecho de las cámaras de sedimentación no evidencia el punto de descarga de agua externo a utilizarse en la limpieza del canal de extracción.

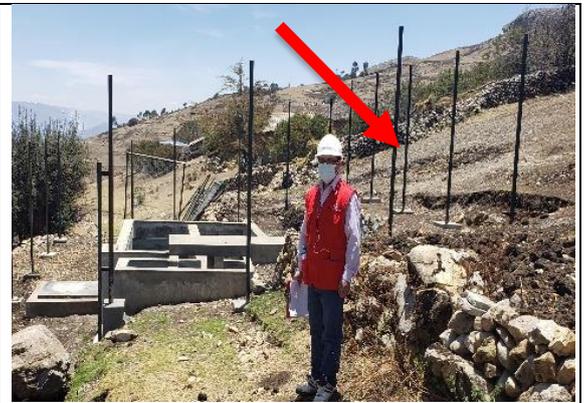
Imagen n.º8.- Se verificó que el lado izquierdo de la cámara de sedimentación cuenta con salida de la tubería de bridas, sin embargo, el lado derecho se encuentra pegada a lado del talud del cerro.

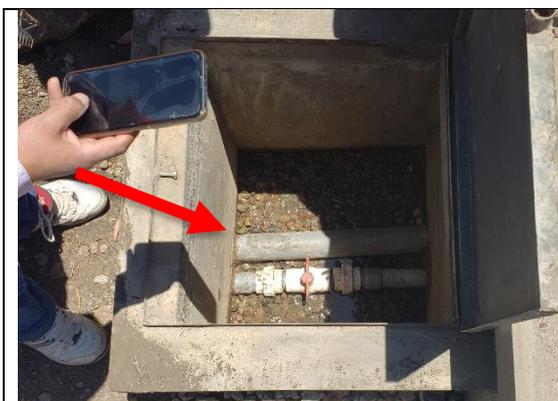
- Se observó que las siguientes estructuras: cámara de captación, cámara de reunión, válvula de purga y cámara rompe presión no llevan válvula compuerta de bronce como lo mencionan el análisis de costos unitarios y planos de las láminas “VC-01, VP-01, VA-01” de las siguientes partidas: 01.02.07.01 Instalación de accesorios en captación, 01.05.07.01 Instalación de accesorios en captación, 01.11.06.01 Suministro e instalación de accesorios en válvulas de purga, 01.10.06.01 Suministro e instalación de accesorios en cámara rompe presión, sino llevan llaves de paso de material de PVC, lo que se verifica que se cambiaron algunos accesorios en las mencionadas estructuras, lo que podría generar que la calidad de materiales y tiempo de serviciabilidad de la infraestructura sea menor al proyectado según el expediente técnico, como se muestra a continuación:

Imagen n.º 10.- Se verificó que la cámara donde se encuentra la llave de paso de la captación de Putaja presenta filtración de agua, además que la llave de paso es de PVC.

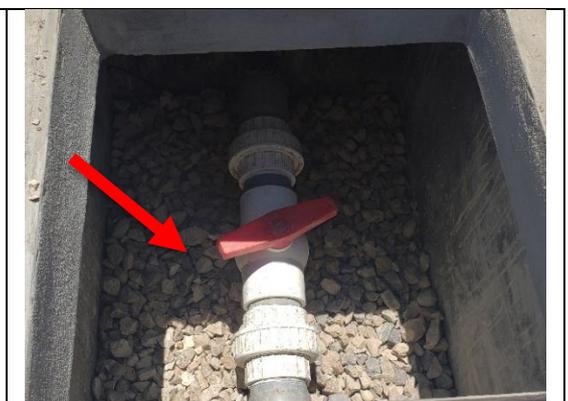
Imagen n.º11.- Se observó que la llave de paso en la Camara de Reunion es de maerial de PVC.

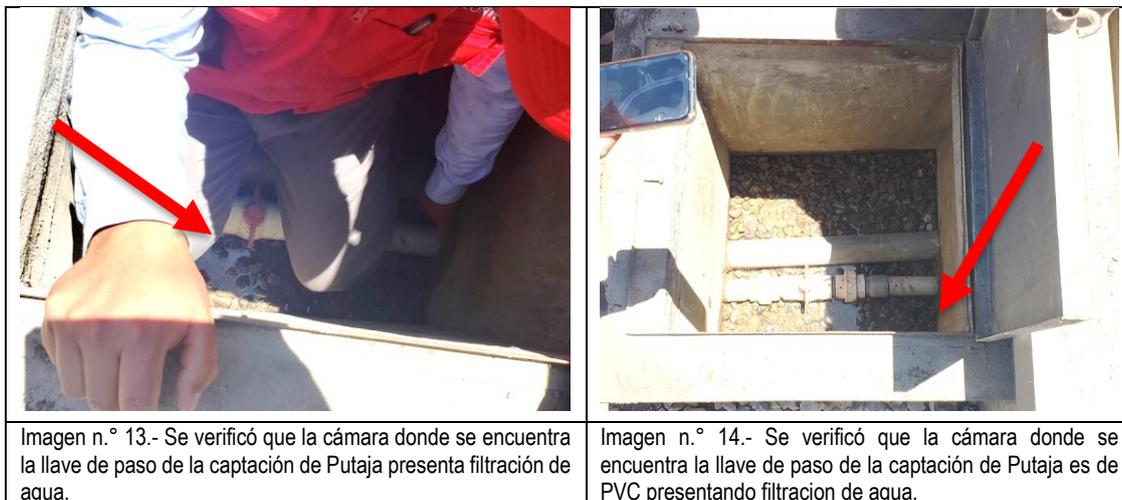
- La captación Putacca se pudo verificar el interior, en el cual se observó un filtrado de agua de la cámara de donde se almacena el agua hacia la cámara de donde se encuentra la llave de paso de PVC de la captación, asimismo, el alero izquierdo de la captación presenta fisuras en el tarrajeo (partidas 01.05.09.02 Tarrajeo con impermeabilizante en interiores para base E=0.10m y 01.05.09.03 Tarrajeo en muros exteriores C:A=1.50x1.50cm), lo que podría producir un rápido deterioro de los accesorios de la captación mencionada, como se muestra a continuación.

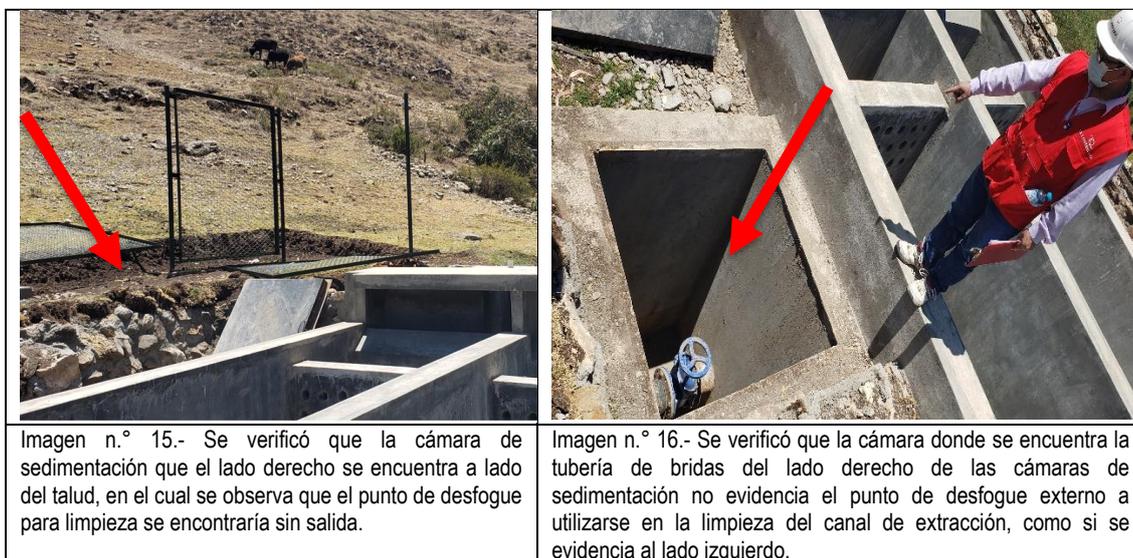
Imagen n.º 17 Planta - Sedimentador Putacca - Lamina SED-01

- Se verificó que, en la cámara de sedimentación de Putacca, la tubería de bridas de lado derecho no cuenta con un punto de descarga de agua (se encuentra empotrado al terreno), a comparación del lado izquierdo el cual si cuenta con punto de descarga de agua, cuando se ponga en operación y se realice la limpieza el lado derecho no se podrá realizar dicha limpieza, asimismo, estas deficiencias demuestran que la partida 01.07.08.01 Suministro e instalación de accesorios en sedimentador, no fueron construidos con un adecuado criterio técnico en la mencionada estructura según el plano "SED-02" como se muestra a continuación:

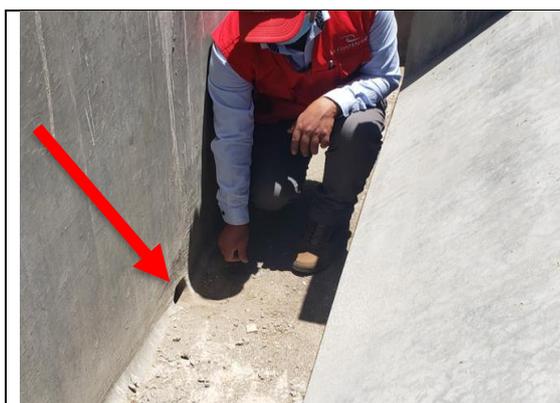
- Se verificó que la tubería de PVC que sale de la cámara de sedimentación hacia la cámara de reunión, se encuentra al nivel de la losa de fondo de la cámara de sedimentación, lo cual difiere entre los detalles del plano (planta sedimentadora Putacca, SED-02), donde se observa que el nivel de agua deberá ser a 50 cm de altura aproximadamente para continuar con el proceso de sedimentación, al ubicar la tubería en la parte inferior pegada a la losa de fondo el nivel de agua no llegaría a los 50 cm de altura, estas deficiencias demuestran que la partida 01.07.08.01 Suministro e instalación de accesorios en sedimentador no fue construido con un adecuado criterio técnico en la mencionada estructura, por lo cual se pondría en riesgo la finalidad de la estructura para su sedimentación y limpieza, así como la calidad y tiempo de serviciabilidad de la infraestructura, para el cual fue construido, como se muestra a continuación:

Imagen n.º 18.- Se verificó que la tubería que conecta la cámara de sedimentación con la cámara de reunión, se encuentra en la a nivel de la losa de fondo, en los planos esta tubería debería quedar a 50 cm de altura aproximadamente para continuar con el proceso de sedimentación.

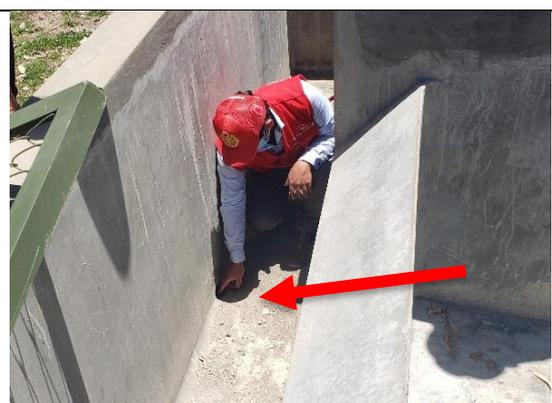
Imagen n.º 19.- Se verificó que a pesar que el sedimentador no se encuentra en funcionamiento, en la base de la estructura se acumula sedimentos, polvo y tierra, por lo que al final continuará con el ingreso de partículas a la tubería.

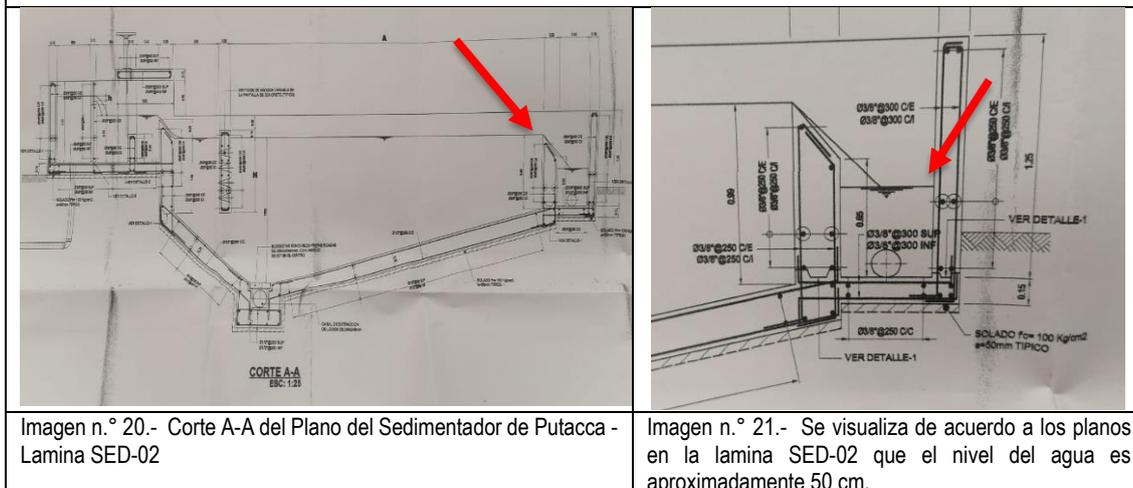
Imagen n.º 20.- Corte A-A del Plano del Sedimentador de Putacca - Lamina SED-02

Imagen n.º 21.- Se visualiza de acuerdo a los planos en la lamina SED-02 que el nivel del agua es aproximadamente 50 cm.

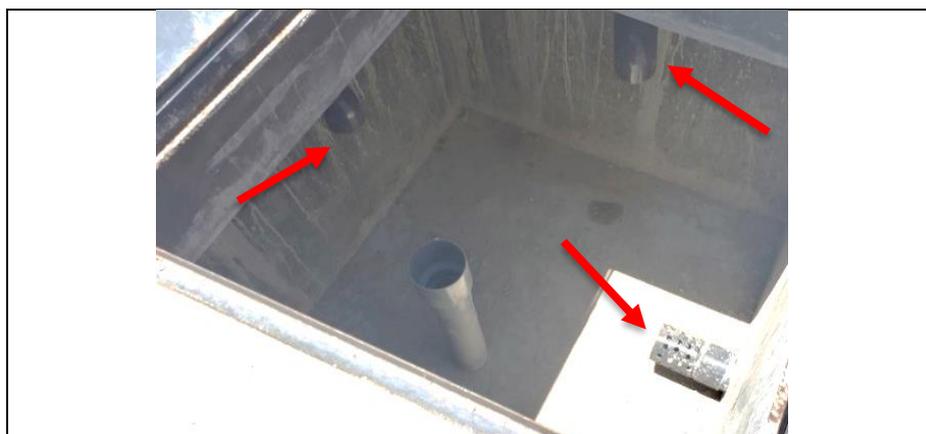
- El tubo de rebose de la cámara de reunión de las captaciones (Milpo y Putacca) no se encuentra fijado a la estructura, asimismo, se observó el ingreso de dos (2) tuberías de PCV 63 mm y 75 mm hacia la cámara de reuniones, además la canastilla es de material PVC a diferencia de los detalles del plano cámara de reunión (CR-01), en el cual menciona que es canastilla de bronce, estas deficiencias demuestran que, no fue construido con un adecuado criterio técnico en la mencionada partida, asimismo, estas deficiencias pondrían en riesgo la calidad y tiempo de serviciabilidad de la infraestructura, para el cual fue construido.

Imagen n.º21.- Se observa el ingreso de 2 tuberías de PVC provenientes de las dos captaciones de Milpo y Putaja, además que las canastillas es de PVC.

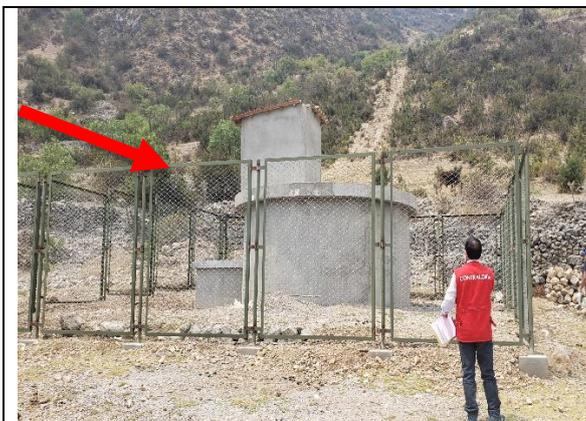
Imagen n.º 22.- Se verificó que el cerco perimétrico no se encuentra instalado en su totalidad en el reservorio de 30 m3

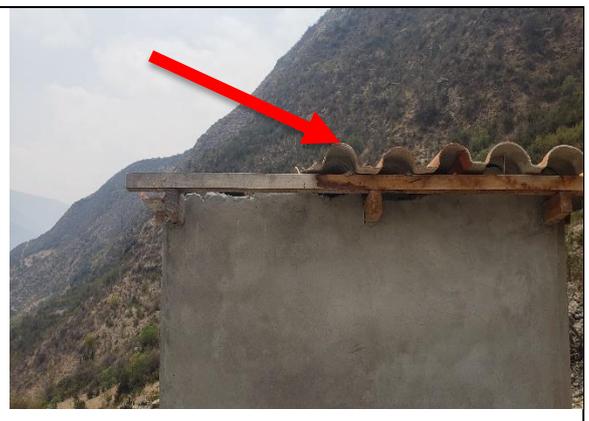
- Asimismo, se observó una caseta de cloración en la parte superior del reservorio, el cual presenta ruptura de techo en el lado derecho del tejado (teja tipo andina),

Imagen n.º 23.- Se observó que te techo (teja andina) de la caseta que se encuentra encima del reservorio presenta rotura en una de sus esquinas.

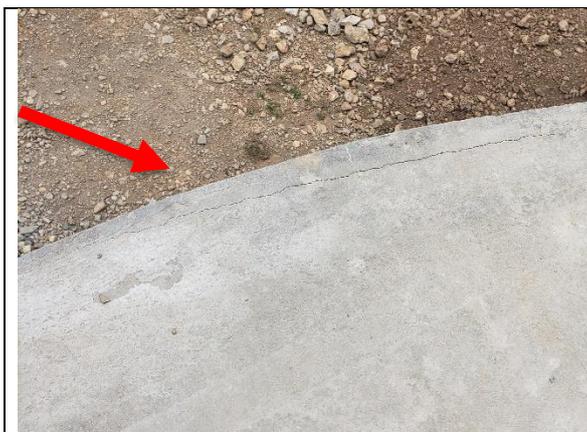
- Se verificó que el reservorio de capacidad de 30 m3 presenta fisuras de tarrajeo en los bordes y en losa del techo en la parte superior, además se observó que existe resanes del tarrajeo en las paredes perimetrales del reservorio, además en las paredes laterales se observó resanes del tarrajeo exterior, de esta forma se demuestra que no se ejecutaron de forma adecuada la partida 01.16.05.02 Tarrajeo en muros exteriores C:A=1.50X1.50cm, lo que podría generar riesgo en la calidad y tiempo de serviciabilidad de la infraestructura, para el cual fue construido.

Imagen n.º 24.- Se verificó que el los borde del techo del reservorio presenta fisuras

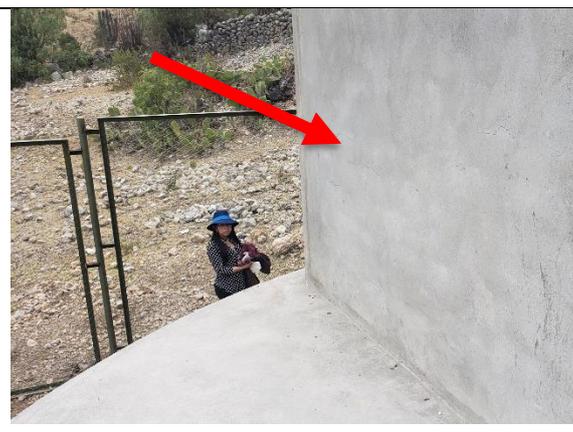
Imagen n.º 25.- Se observó que la caseta presenta fisuras en el acabado.

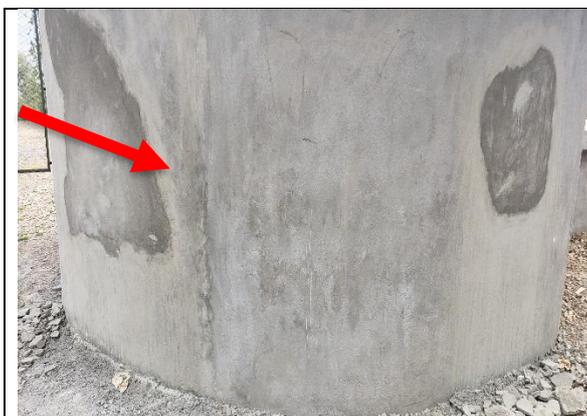
Imagen n.º 26.- Se verificó que las paredes exteriores del reservorio presenta resanes.

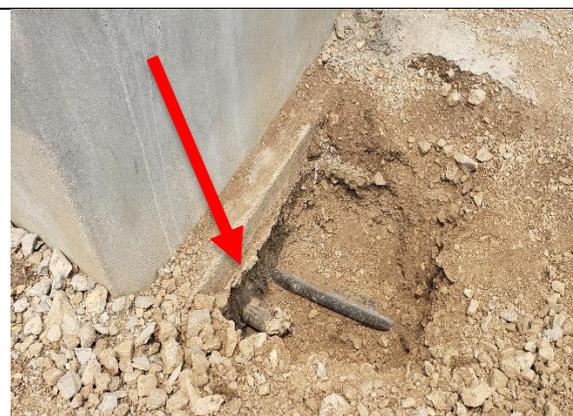
- Finalmente, existe tuberías de 90 mm de la cámara de distribución del reservorio que se encuentran en contacto directo con el suelo, sin empalme alguno, lo que podría generar que se deterioren con mayor rapidez o se introduzcan materiales que perjudiquen su estructura, como se muestra a continuación:

Imagen n.º 27.- Se observó que existe tuberías de 90 mm que están en contacto directo con el suelo sin empalme alguno.

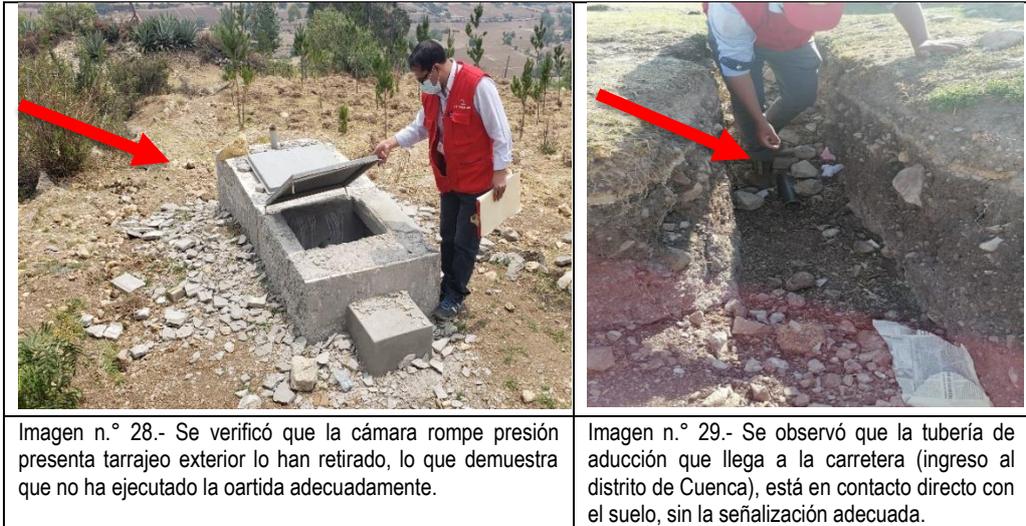
- Se observó sólo una (1) cámara rompe presión, la cual presenta una tapa con bisagras sueltas sin soldar, además el tarrajeo exterior se encontró retirado, lo que se verifica que no tuvieron un adecuado proceso constructivo en la partida 01.20.05.02 Tarrajeo en muros exteriores C:A=1.50x1.50cm, por lo que estas deficiencias pondrían en riesgo la calidad y tiempo de serviciabilidad de la infraestructura, para el cual fue construido.

- Se observa que la tubería de aducción que llega a la carretera (ingreso al distrito de Cuenca), está en contacto directo con el suelo, sin la señalización adecuada, lo que podría generar accidentes a la población del distrito de Cuenca.

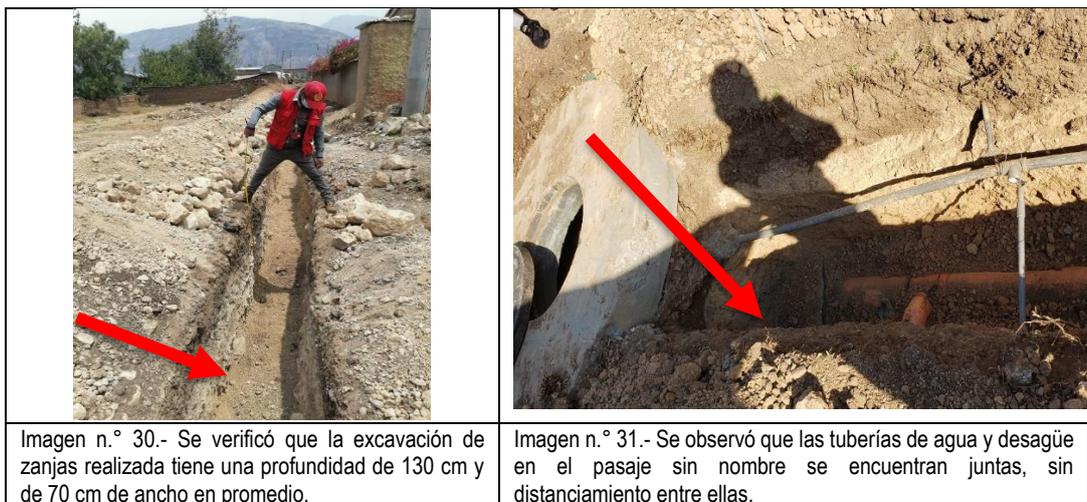
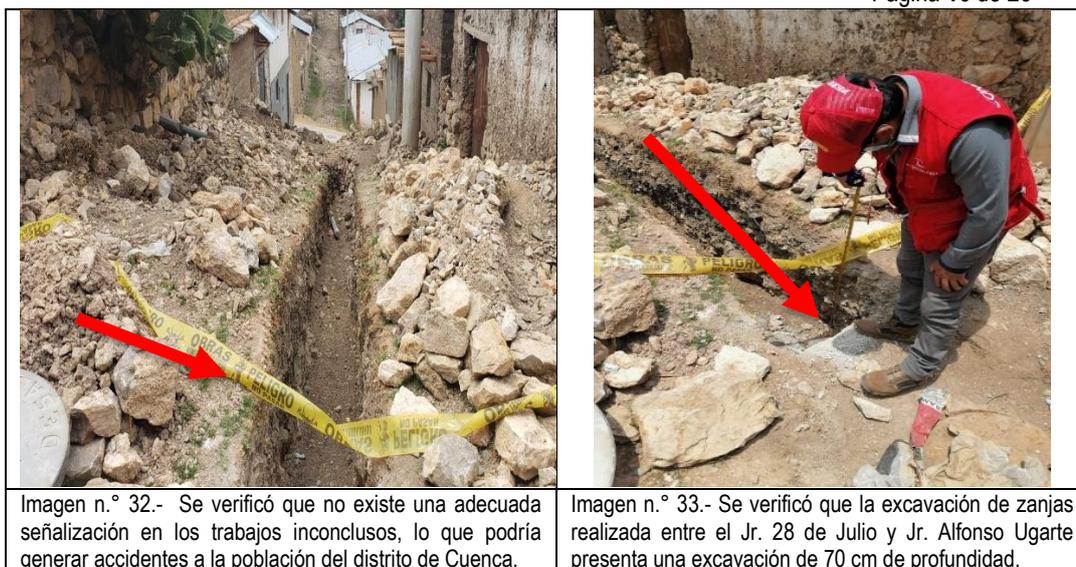
- Se observó apertura de zanjas en un pasaje sin nombre, al costado de la posta médica del distrito de Cuenca, en la cual se observa tubería de agua y desagüe, la zanja tiene dimensiones de 70 cm de ancho y 130 cm de alto, las cuales se encuentra sin señalización o cintas de peligro en un pasaje sin nombre afectando la partida 05.01 Plan de seguridad y salud en el trabajo, estos trabajos inconclusos representan un peligro a la población aledaña, ya que podría causar un accidente.
- Se observó que las tuberías de agua y desagüe en el pasaje sin nombre están juntas (a 20 cm una de la otra), sin distanciamiento respectivo de acuerdo a la Norma Técnica I.S. 010, lo cual podría causar una contaminación de la red de desagüe hacia la red de agua potable, como se demuestra a continuación:
