INFORME DE HITO DE CONTROL
N.º 13658-2021-CG/SALUD-SCC

EJECUCIÓN DE LA OBRA “RECUPERACIÓN DE LOS
SERVICIOS DE SALUD DEL PUESTO DE SALUD (I-1) SAPCHÁ –
DISTRITO DE ACOCHACA – PROVINCIA DE ASUNCIÓN –
DEPARTAMENTO DE ANCASH” EN EL MARCO DEL ESTADO
DE EMERGENCIA NACIONAL A CAUSA DEL COVID-19

HITO DE CONTROL N.º 1
REVISIÓN DE LOS TRABAJOS DE LA OBRA CONTINGENCIA, OBRA NUEVA Y DEL
CUMPLIMIENTO DE LOS LINEAMIENTOS PARA LA VIGILANCIA, PREVENCIÓN Y
CONTROL DEL COVID-19

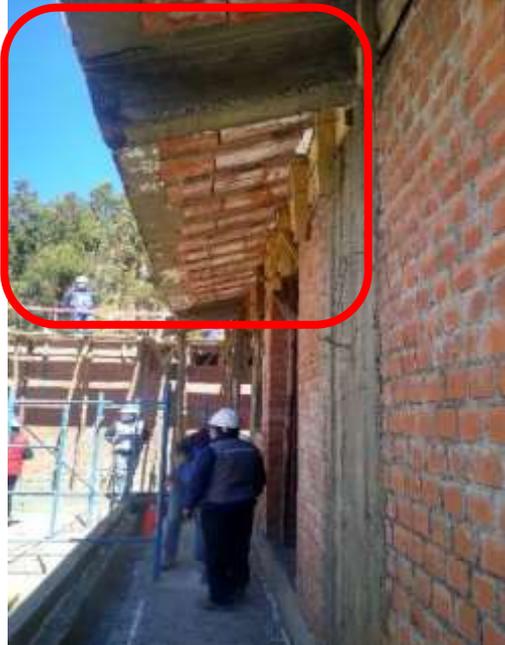
i. Segregaciones y cangrejeras en elemento de concreto armado al desencofrar el fondo de losa de techo del Bloque A:

<p>Descripción: Se aprecia segregación y cangrejera en el fondo de losa del volado del techo a 2 aguas, del bloque A, Ejes AC /A2-A4.</p>	<p>Descripción: Se aprecia segregaciones y ladrillo suelto en el fondo de losa del volado del techo a 2 aguas, del bloque A, Ejes AC /A3-A5.</p>

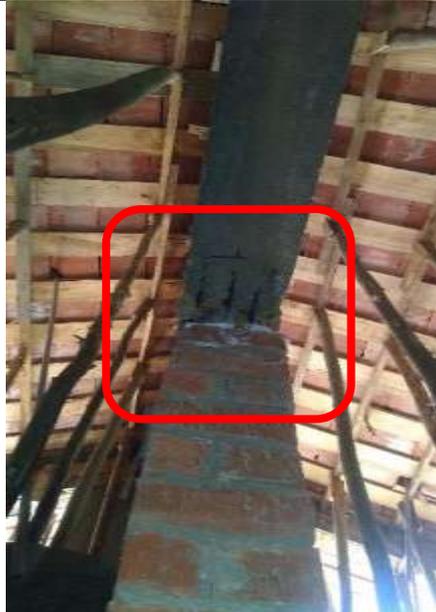
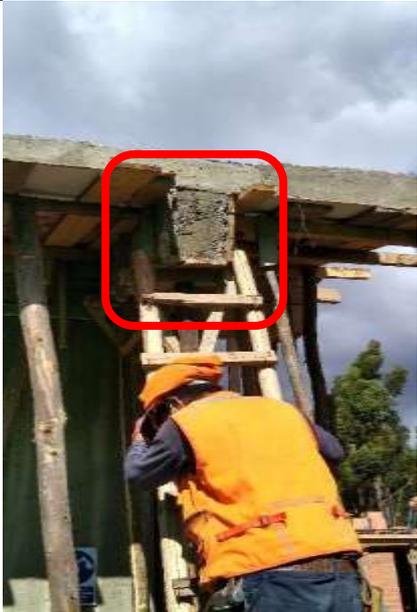
Imagen n.º 09	Imagen n.º 10

En ese sentido, la comisión de control solicitó al ejecutor de obra desencofrar aleatoriamente partes de la losa aún encofrada (imagen n.º 10), encontrándose las mismas deficiencias en la viga (AB/A2-A4) y la cara de losa de techo comprendida entre los Ejes AC /A2-A4.

<p>Descripción: Se procedió a destapar aleatoriamente la cara de viga (Ejes AC /A4-A5), encontrándose poco recubrimiento en las estructuras de concreto, asimismo, en la viga interior (AB/A2-A4) el acero estructural se encontraba expuesto (cangrejeras) y con presencia de óxido, lo que denota deficiencia en el control de calidad de la obra. Las estructuras revisadas han sido seleccionadas como muestra, por tanto, estas deficiencias podrían persistir en otros ambientes.</p>

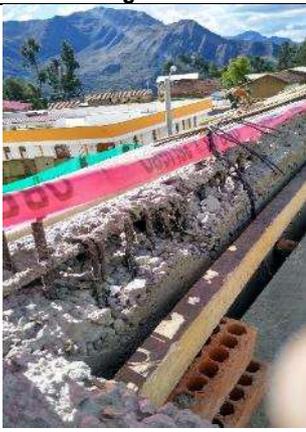
Además, se inspeccionó la parte superior de losa de techo del bloque A, encontrándose el vaciado de concreto incompleto en la viga de arranque de la claraboya, la que presentaba segregaciones y vacíos en su estructura, como se muestra a continuación:

<p>Descripción: Vaciado de concreto incompleto en la viga de arranque de la claraboya del techo del Bloque A.</p>	<p>Descripción: Se observa aceros expuestos como parte de una proyección de las columnas principales del Bloque A, sin embargo, el proyecto no cuenta con dicha proyección a futuro. La exposición del acero estructural podría generar corrosión y daños a las estructuras de concreto armado.</p>

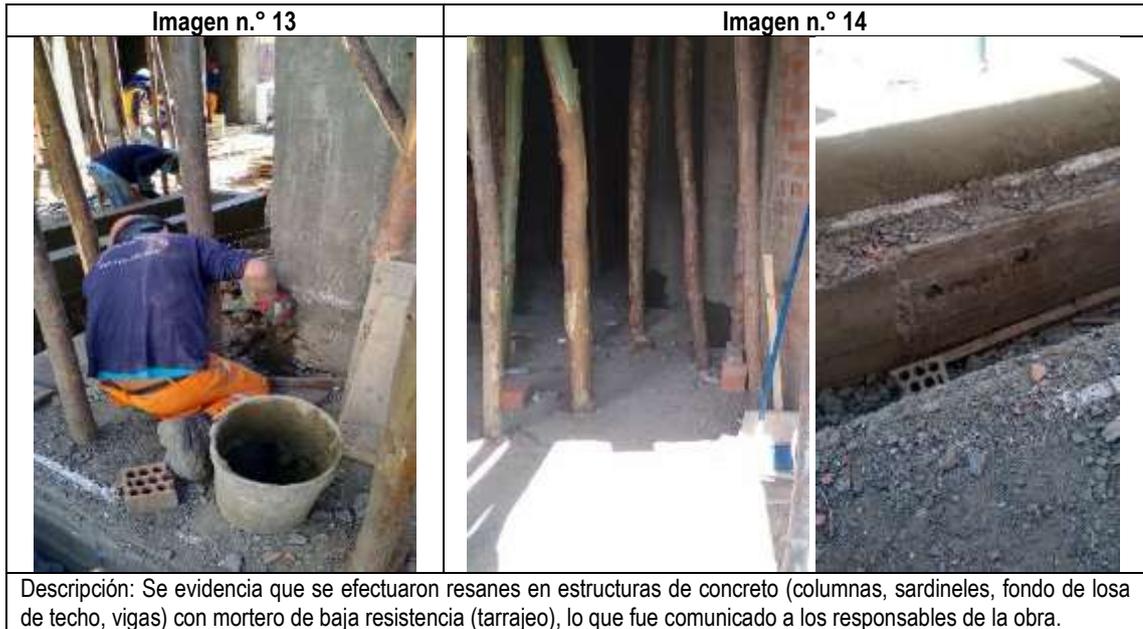
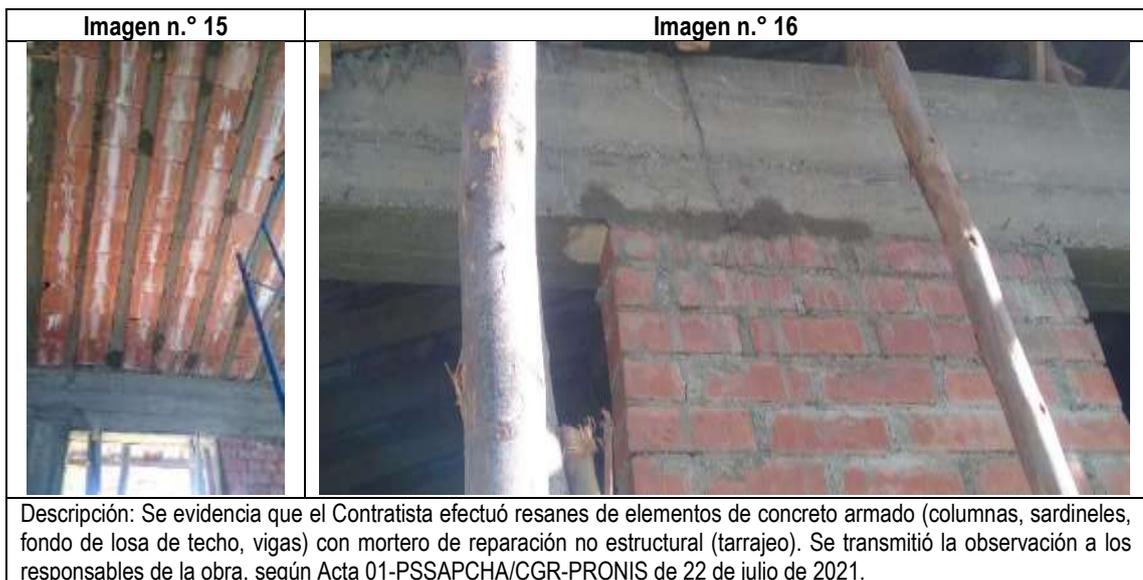
Asimismo, en relación a las segregaciones y cangrejeras encontradas en las estructuras de concreto del Bloque A detalladas en literal anterior, se encontró a personal operativo realizando resanes con morteros de baja resistencia (tarrajeo) sobre los elementos de concreto armado lo que no garantiza que estos elementos logren su resistencia de diseño homogéneamente y estén expuestos a la corrosión por el bajo espesor del recubrimiento y/o la pobre calidad del mortero de reparación.

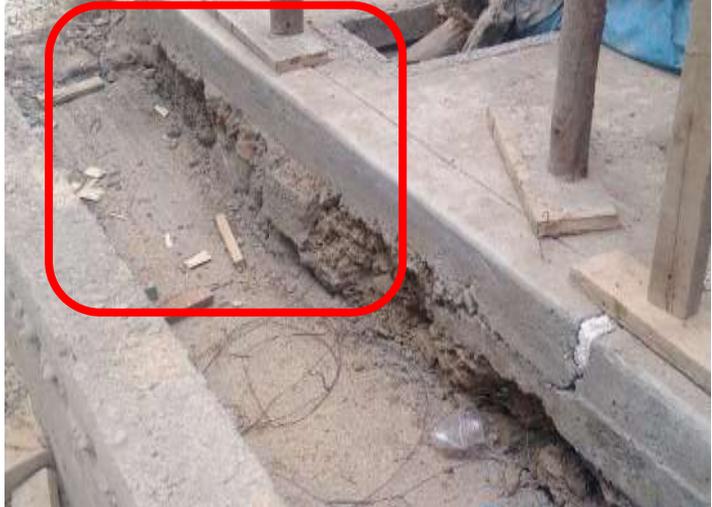
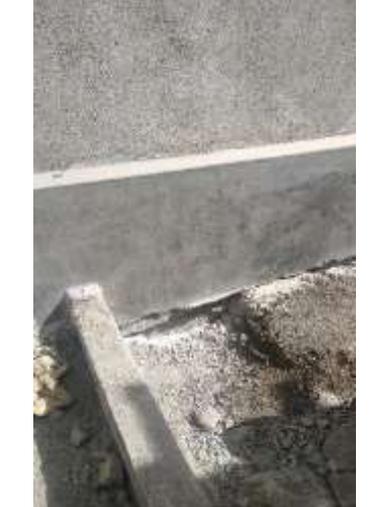
Imagen n.º 17	Imagen n.º 18

Del recorrido a los exteriores del Bloque A, específicamente sobre la base granular donde se han construido las veredas circundantes, se observó que parte del relleno está contaminado con piedras, retazos de ladrillo, entre otros, no alcanzando el espesor indicado en los planos de estructuras E-22 y E-23.

<p>Descripción: Se aprecia base granular (contaminada) compuesta por retazos de ladrillo, piedras de tamaño de hasta 10 cm y bloques de concreto. En algunos tramos el espesor de base granular no cumple con lo indicado en planos de estructuras E-22 y E-23.</p>	<p>Se observa una sección irregular en el sobrecimiento en el cerco perimetral posterior al Tramo P2-P4 del Bloque A, falta de recubrimiento de concreto.</p>

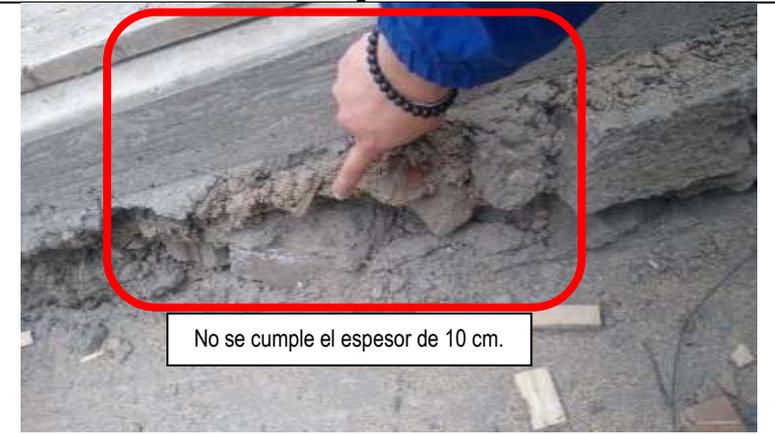
<p data-bbox="459 1615 826 1666">No se cumple el espesor de 10 cm.</p>

<p>Descripción: Se evidencia base granular (contaminada) está compuesta por retazos de ladrillo, piedras de tamaño de hasta 10 cm y bloques de concreto. En casos, el espesor de base granular no cumple con lo indicado en el plano E-23.</p>	<p>Se puede ver bloques de concreto embebido en diversos tramos de las veredas del Bloque A.</p>
