**INFORME DE HITO DE CONTROL**  
**N° 19150-2021-CG/MPROY-SCC**

**“MEJORAMIENTO DE LA CARRETERA MOQUEGUA -  
OMATE – AREQUIPA, TRAMO II: KM 35 AL KM 153.50”**

**HITO DE CONTROL N° 8: “AVANCE DE EJECUCIÓN DE LA  
OBRA A AGOSTO DE 2021 EN LOS COMPONENTES DE  
PAVIMENTOS Y PUENTES; Y VALORIZACIÓN DE OBRA”**

**PERÍODO DE EVALUACIÓN DEL HITO DE CONTROL:  
DEL 20 DE AGOSTO AL 7 DE SETIEMBRE DE 2021**

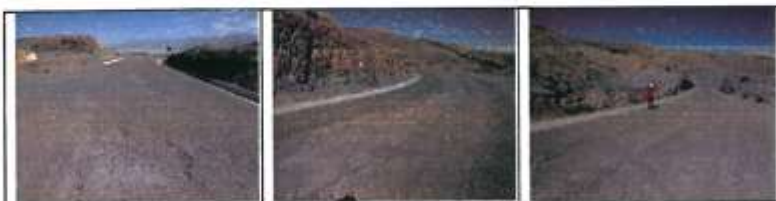
• **Recorrido desde progresiva km 35+000 – km 36+500**

- Se visualizó el desgaste superficial leve y moderado de la vía a nivel de base granular imprimada con presencia de baches y desprendimiento de material granular.

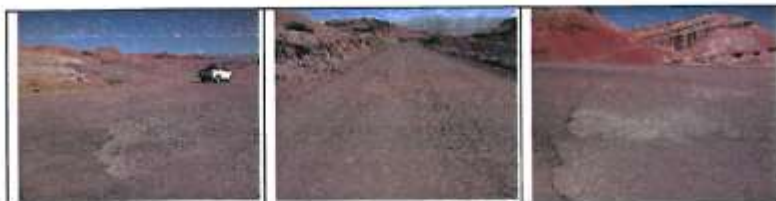
• **Recorrido desde progresiva km 47+500 – km 48+500**

- Se visualizó el desgaste superficial leve y moderado de la vía a nivel de base granular imprimada con presencia de baches y desprendimiento de material granular.

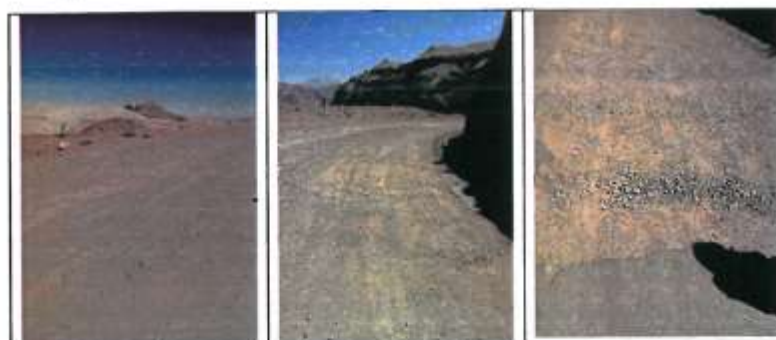
• **Recorrido desde progresiva km 55+000 – km 56+000**

- Se visualizó el desgaste superficial moderado y severo de la vía a nivel de base granular imprimada con presencia de baches y desprendimiento de material granular.

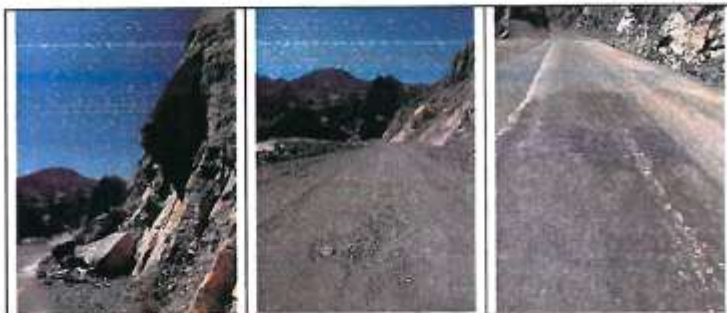
• **Recorrido desde progresiva km 61+660 – km 62+660**

- Se visualizó el desgaste superficial leve y moderado de la vía a nivel de base granular imprimada con presencia de baches y desprendimiento de material granular. Asimismo, material rocoso al pie del talud, reduciendo el ancho de la vía.

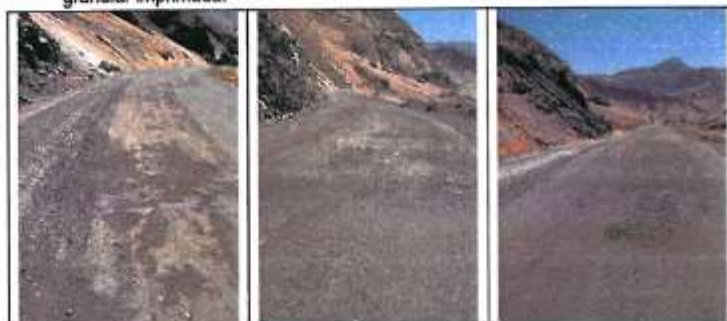
• **Recorrido desde progresiva km 70+100 – km 71+100**

- Se visualizó el desgaste superficial leve y moderado de la vía a nivel de base granular imprimada.

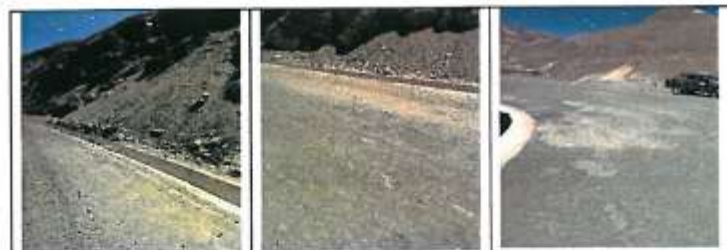
• **Recorrido desde progresiva km 84+500 – km 85+200**

- Se visualizó el desgaste superficial leve y moderado de la vía a nivel de base granular imprimada con presencia de baches y desprendimiento de material granular. Asimismo, material rocoso al pie del talud, reduciendo el ancho de la vía.

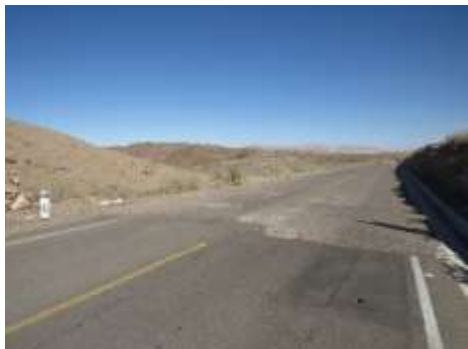
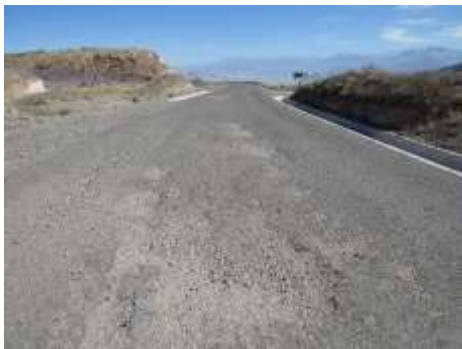
- Progresiva km 35+000 al km 36+500 (Longitud = 1,5 km)

| <p><b>Fotografía N° 1:</b> Inicio de tramo en el km 35+000 – Desgaste de la vía a nivel de base granular imprimada con presencia de baches.</p> | <p><b>Fotografía N° 2:</b> Progresiva km 35+300 – Presencia de baches y desprendimiento de material granular en ambos carriles de la vía – tramo recto.</p> |

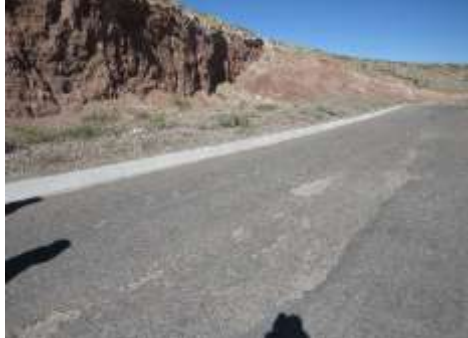
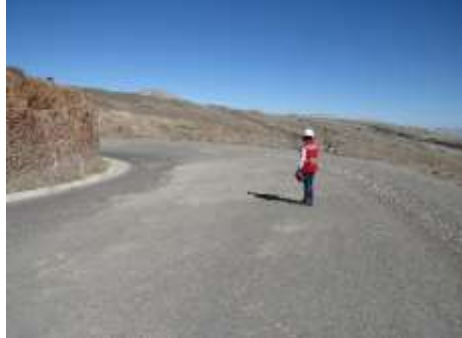
| <p><b>Fotografía N° 3:</b> Progresiva km 35+500 – Presencia de baches y desgaste moderado de superficie imprimada en el carril izquierdo – tramo recto.</p> | <p><b>Fotografía N° 4:</b> Progresiva km 35+980 – Presencia de baches y desprendimiento de material granular, desgaste moderado a severo en superficie imprimada en ambos carriles – tramo curvo.</p> |

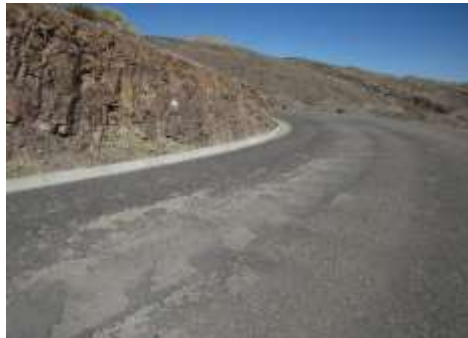
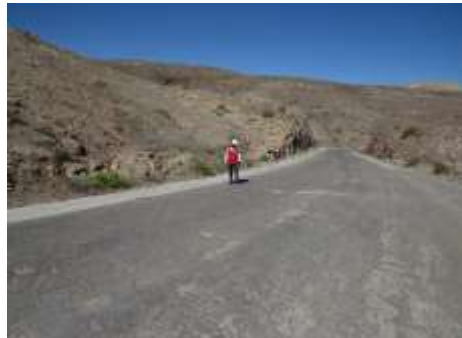
| <p><b>Fotografía N° 5:</b> Progresiva km 36+360 – Presencia de baches y desprendimiento de material granular, desgaste moderado a severo en superficie imprimada en ambos carriles – tramo curvo.</p> | <p><b>Fotografía N° 6:</b> Progresiva km 36+400 – Presencia de baches y desprendimiento de material granular, desgaste moderado en superficie imprimada en ambos carriles – tramo recto.</p> |

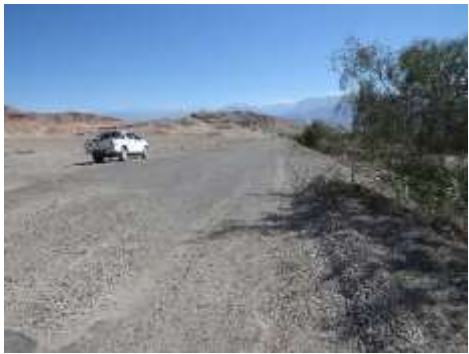
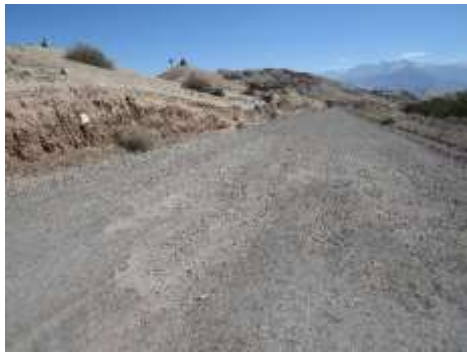
- Progresiva km 47+500 al km 48+500 (Longitud = 1,0 km)

| <b>Fotografía N° 7:</b> Progresiva km 47+500 – Desgaste severo de la vía a nivel de base granular imprimada con presencia de baches y desprendimiento de material granular – ambos carriles de la vía – tramo recto. | <b>Fotografía N° 8:</b> Progresiva km 47+760 – Desgaste severo con presencia de baches y desprendimiento de material granular en ambos carriles de la vía – tramo recto. |

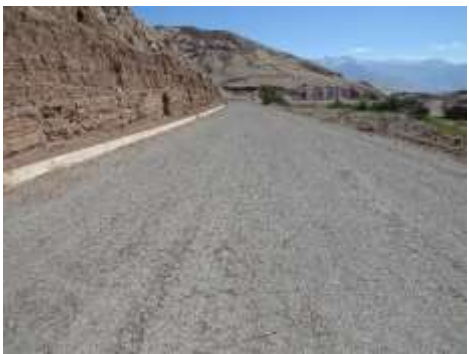
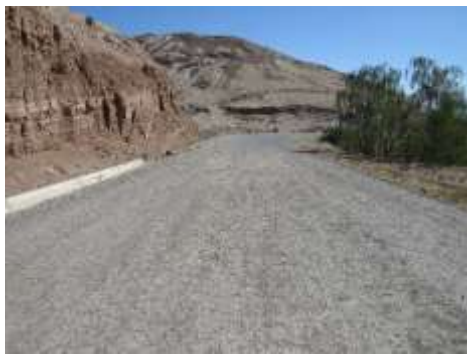
| <b>Fotografía N° 9:</b> Progresiva km 48+100 – Presencia de baches y desgaste moderado de superficie imprimada en ambos carriles de la vía – tramo recto. | <b>Fotografía N° 10:</b> Progresiva km 48+200 – Desgaste moderado en superficie imprimada en ambos carriles – tramo recto. |

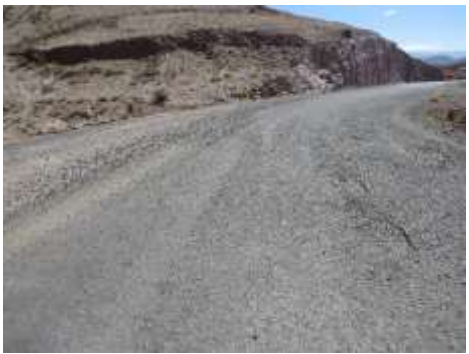
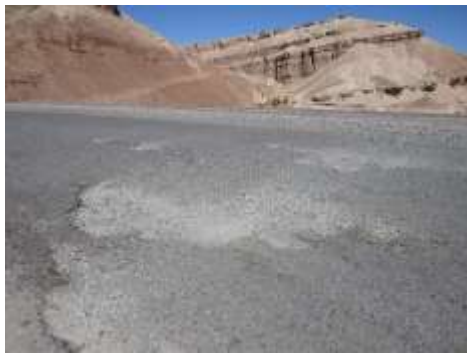
| <b>Fotografía N° 11:</b> Progresiva 48+260 – Presencia de baches y desprendimiento de material granular, desgaste moderado a severo en superficie imprimada en ambos carriles – tramo curvo. | <b>Fotografía N° 12:</b> Progresiva 48+270 – Presencia de baches y desprendimiento de material granular, desgaste severo en superficie imprimada en ambos carriles – tramo curvo. |

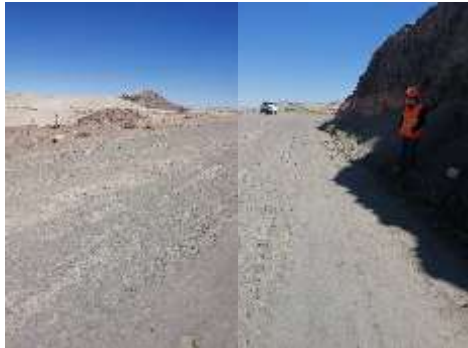
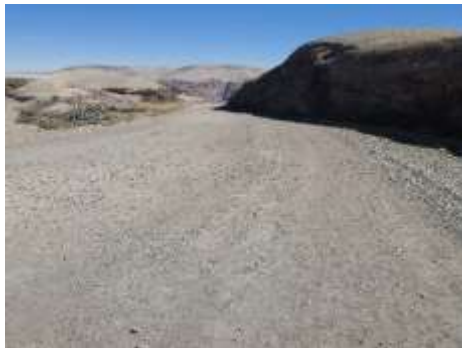
- Progresiva km 55+000 al km 56+000 (Longitud = 1,0 km)

| <b>Fotografía N° 13:</b> Progresiva km 55+000 – Presencia de baches y desgaste moderado a severo de superficie imprimada en ambos carriles de la vía – tramo recto. | <b>Fotografía N° 14:</b> Progresiva km 55+200 – Desgaste severo y pérdida total de la superficie imprimada en ambos carriles – afectación de base granular – tramo recto. |

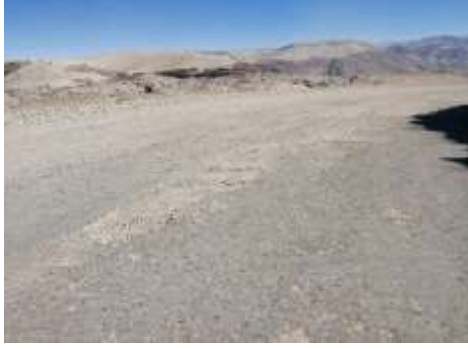
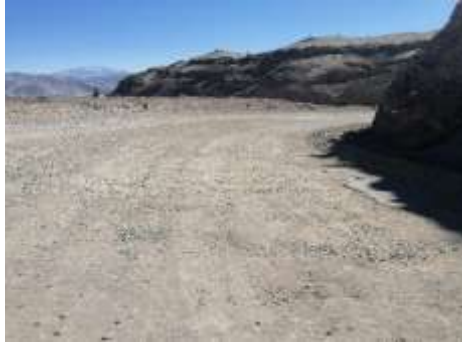
| <b>Fotografía N° 15:</b> Progresiva km 55+400 – Presencia de baches y desprendimiento de material granular, desgaste severo en superficie imprimada en ambos carriles – afectación de base granular – tramo curvo. | <b>Fotografía N° 16:</b> Progresiva km 55+500 – Presencia de baches y desprendimiento de material granular, desgaste severo con pérdida total de la superficie imprimada en ambos carriles – afectación de base granular – tramo curvo. |

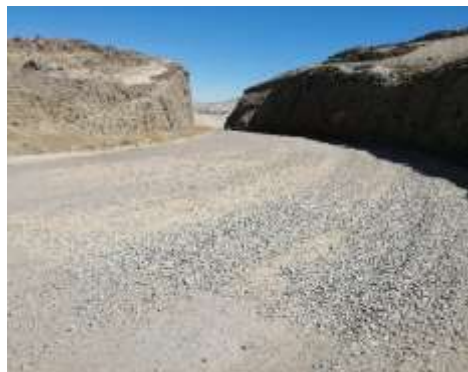
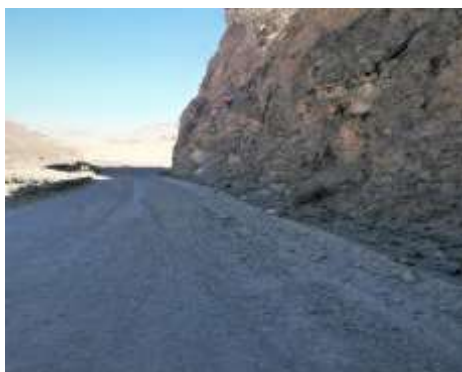
| <b>Fotografía N° 17:</b> Progresiva km 55+660 – Presencia de baches y desprendimiento de material granular, desgaste severo con pérdida total de superficie imprimada en ambos carriles – afectación de base granular – tramo curvo. | <b>Fotografía N° 18:</b> Progresiva km 55+800 – Presencia de baches y desprendimiento de material granular, desgaste severo con pérdida total de superficie imprimada en ambos carriles – afectación de base granular – tramo recto. |

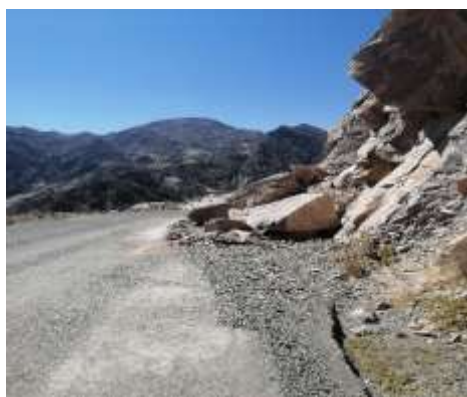
**Fotografía N° 19:** Progresiva km 61+660 – Presencia de rocas de grandes dimensiones sobre carril derecho – desgaste moderado de superficie imprimada en ambos carriles de la vía – tramo recto.

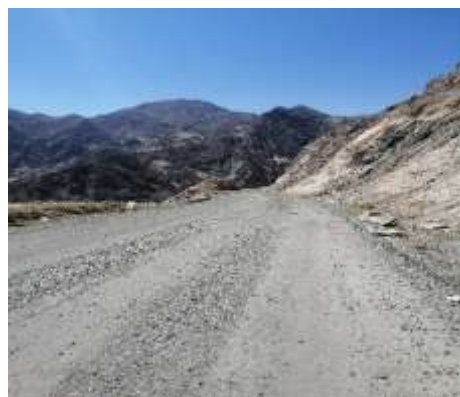
**Fotografía N° 20:** Progresiva km 61+700 – Desgaste severo y pérdida total de la superficie imprimada en carril derecho – afectación de base granular – tramo recto.

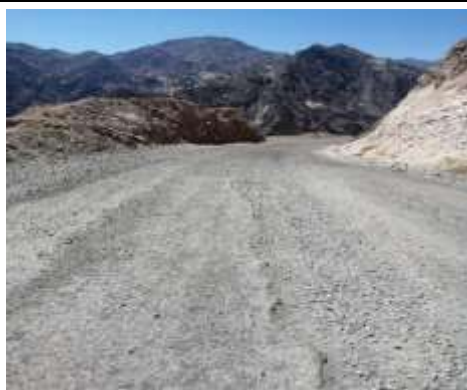
**Fotografía N° 21:** Progresiva km 61+800 – Presencia de baches y desprendimiento de material granular, desgaste severo en superficie imprimada en ambos carriles – afectación de base granular – tramo recto.

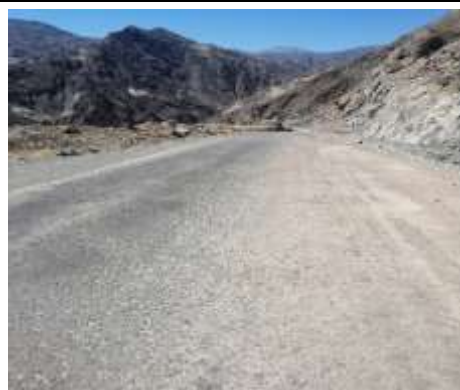
**Fotografía N° 22:** Progresiva km 62+000 – Desgaste leve de la superficie imprimada y en ambos carriles – evidencia de huecos en la reparación – tramo recto.

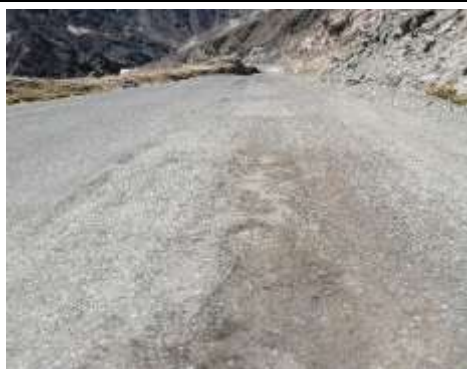
**Fotografía N° 23:** Progresiva km 62+120 – Desgaste leve de la superficie imprimada en carril derecho – evidencia de peladuras en la reparación – tramo recto.

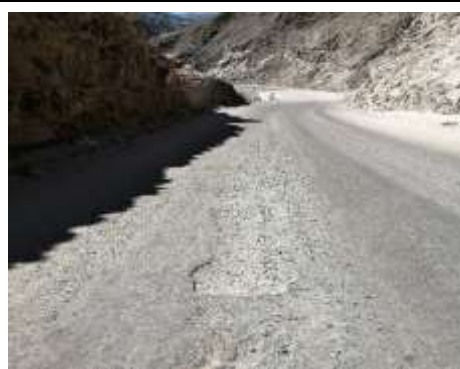
**Fotografía N° 24:** Progresiva km 62+200 – Presencia de baches y desprendimiento de material granular, desgaste moderado de superficie imprimada en carril izquierdo – tramo recto.

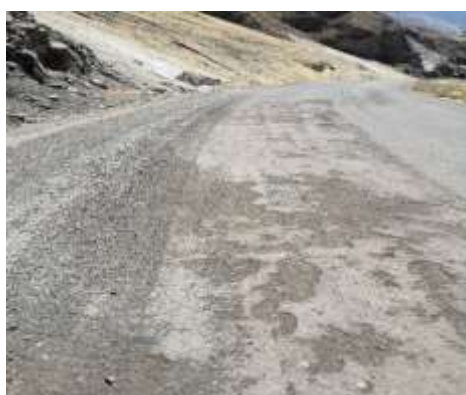
**Fotografía N° 25:** Progresiva km 70+200 – Desgaste moderado de superficie imprimada en carril izquierdo – presencia de peladuras en la reparación – tramo recto.

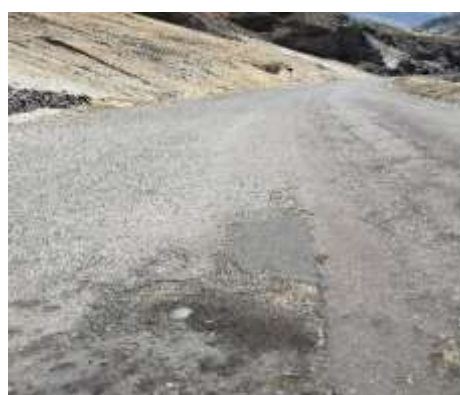
**Fotografía N° 26:** Progresiva km 70+240 – Desgaste leve a moderado de superficie imprimada en carril derecho – presencia de peladuras en la reparación – tramo recto.

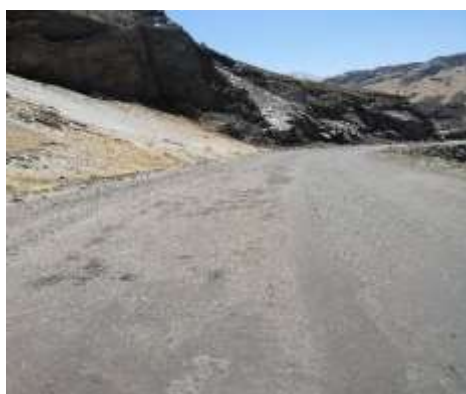
**Fotografía N° 27:** Progresiva km 70+350 – Desgaste leve de la superficie imprimada en carril izquierdo – presencia de huecos y peladuras en la reparación – tramo recto.

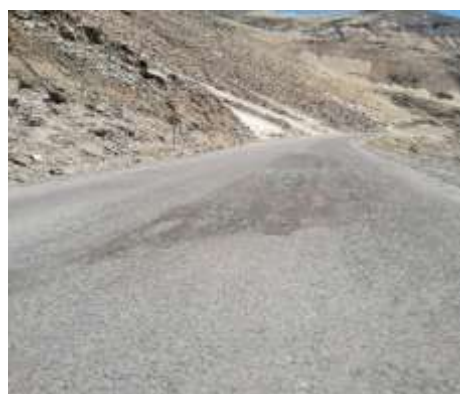
**Fotografía N° 28:** Progresiva km 70+580 – Desgaste moderado de superficie imprimada en carril izquierdo – presencia de peladuras en la reparación – tramo recto.

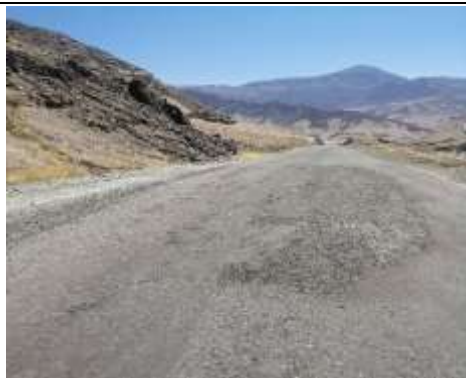
**Fotografía N° 29:** Progresiva km 70+720 – Desgaste moderado de superficie imprimada en carril izquierdo – presencia de peladuras en la reparación – tramo recto.

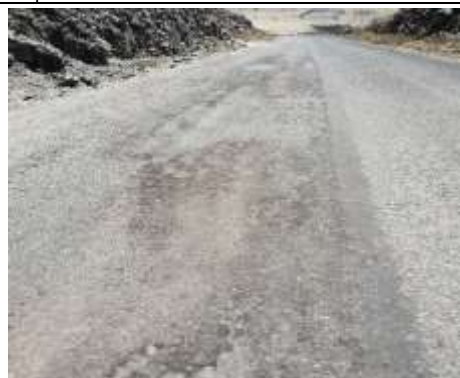
**Fotografía N° 30:** Progresiva km 70+920 – Desgaste moderado de superficie imprimada en carril izquierdo – presencia de peladuras en la reparación – tramo recto.

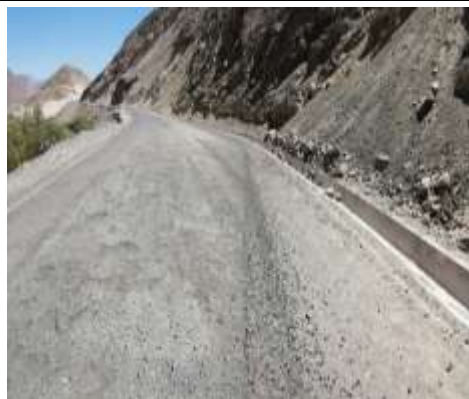
**Fotografía N° 31:** Progresiva km 84+550 – Presencia de rocas al pie de talud – desgaste moderado a severo de superficie imprimada en ambos carriles de la vía – afectación de base granular – tramo recto.

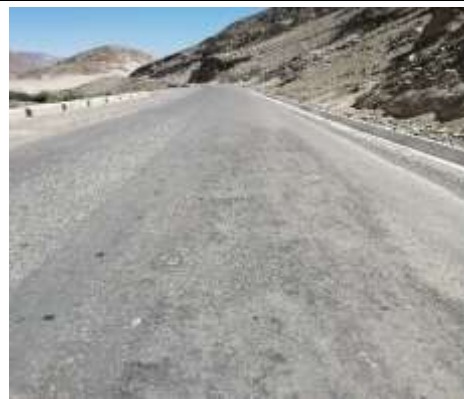
**Fotografía N° 32:** Progresiva km 84+580 – Desgaste leve de la superficie imprimada y en ambos carriles – evidencia de peladuras en la reparación – tramo recto.

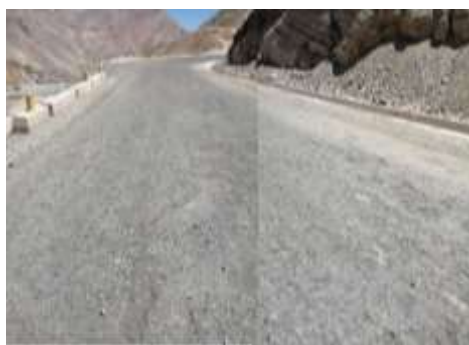
**Fotografía N° 33:** Progresiva km 84+900 – Desgaste moderado a severo de la superficie imprimada y en ambos carriles, desprendimiento de material granular – evidencia de huecos en la reparación – tramo recto.

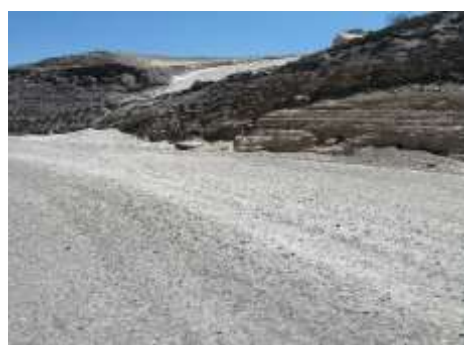
**Fotografía N° 34:** Progresiva km 85+100 – Desgaste leve a moderado de la superficie imprimada y en ambos carriles – desprendimiento de material granular – tramo recto.

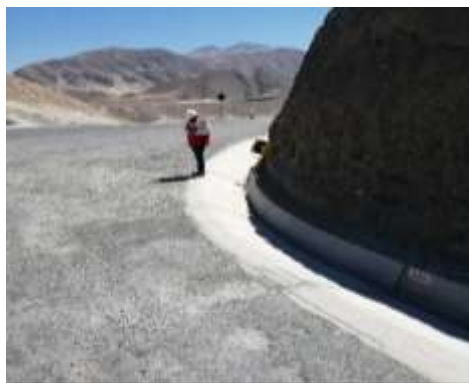
**Fotografía N° 35:** Progresiva km 85+160 – Presencia de baches y desgaste severo de la superficie imprimada en ambos carriles – afectación de base granular – tramo curvo.

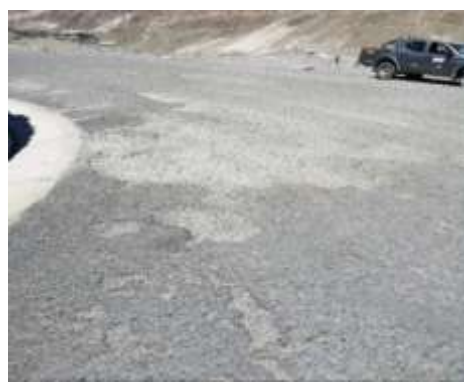
**Fotografía N° 36:** Progresiva km 85+200 – Presencia de baches y desgaste severo de la superficie imprimada en ambos carriles – afectación de base granular – tramo curvo.
