INFORME DE HITO DE CONTROL
N° 9942-2021-CG/GRPI-SCC

**OBRA: “REHABILITACIÓN DE LAS LOSAS DE
CONCRETO EN EL CANAL VÍA CIENEGUILLO Y COLA
DE ALACRÁN, DISTRITO DE SULLANA - PROVINCIA DE
SULLANA - PIURA”**

HITO DE CONTROL N° 10 – TERMINACIÓN DEL CONTRATO

PERÍODO DE EVALUACIÓN DEL HITO DE CONTROL:
DEL 22 AL 26 DE MARZO DE 2021

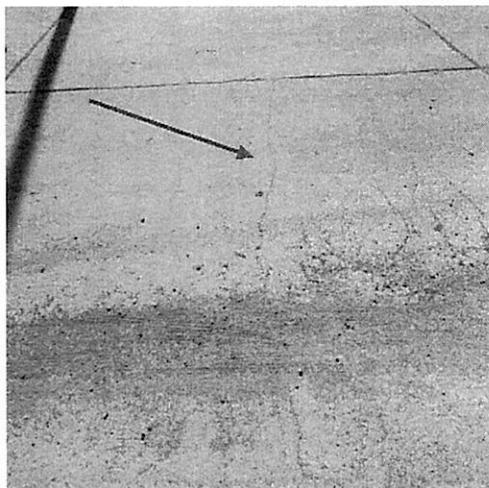
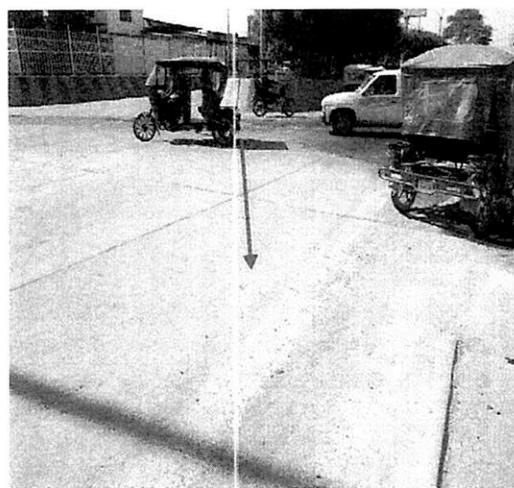
Imágenes n.ºs 1 y 2
Presencia de fisuras

Durante el recorrido de la obra se verificó la presencia de fisuras entre la Prog. 1+680 y la Prog. 1+800 del Sector de Cieneguillo y en la Prog. 0+070 del Sector de Cola de Alacrán, conforme se evidencia en las siguientes imágenes:

No obstante, resulta pertinente indicar que, de mantenerse la formación de las fisuras y desgaste en la estructura, éstas podrían incrementarse, generando la afectación a la vida útil de la obra.

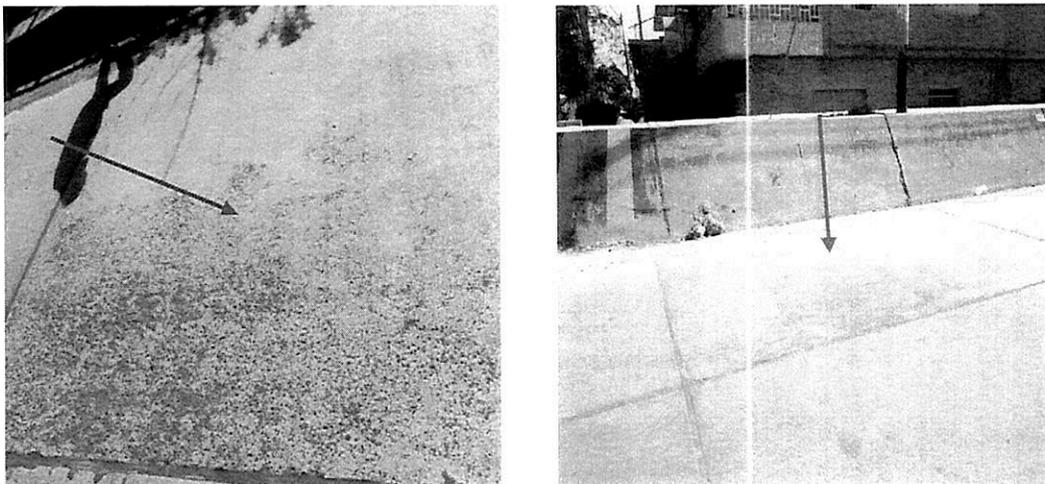
Imágenes n.ºs 3 y 4
Desgaste de losas de concreto

De la misma manera, se ha verificado la presencia de losas de concreto en el cruce del canal vía con la Av. Champagnat, las cuales presentan desgaste, pese a que las losas de concreto, fueron recientemente ejecutadas.

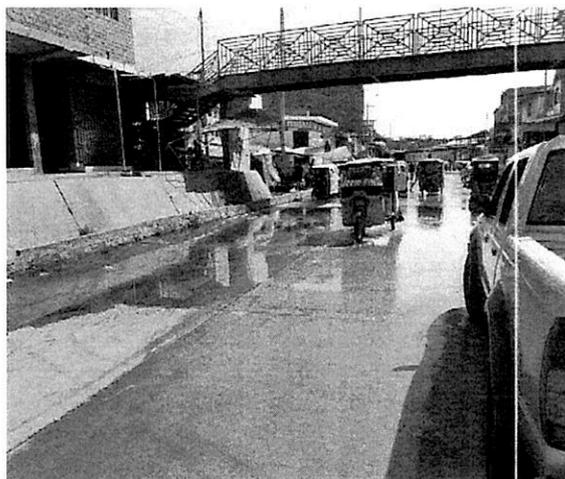
Imagen n.º 5
Filtraciones en tramos de canal vía

Durante el recorrido de la obra, se advierte la presencia de filtraciones en los tramos comprendidos entre las Prog. 1+535 – Prog.1+540 y Prog. 1+950 – Prog. 2+000¹⁰, conforme a la siguiente imagen:

Sobre el particular, es necesario precisar que el tramo de ocurrencia de filtraciones se encuentra dentro del tramo de canal donde se efectuó el mejoramiento como parte del expediente del presupuesto adicional n.º 4¹¹, las cuales se mantienen pese a la terminación del contrato de ejecución de la obra.

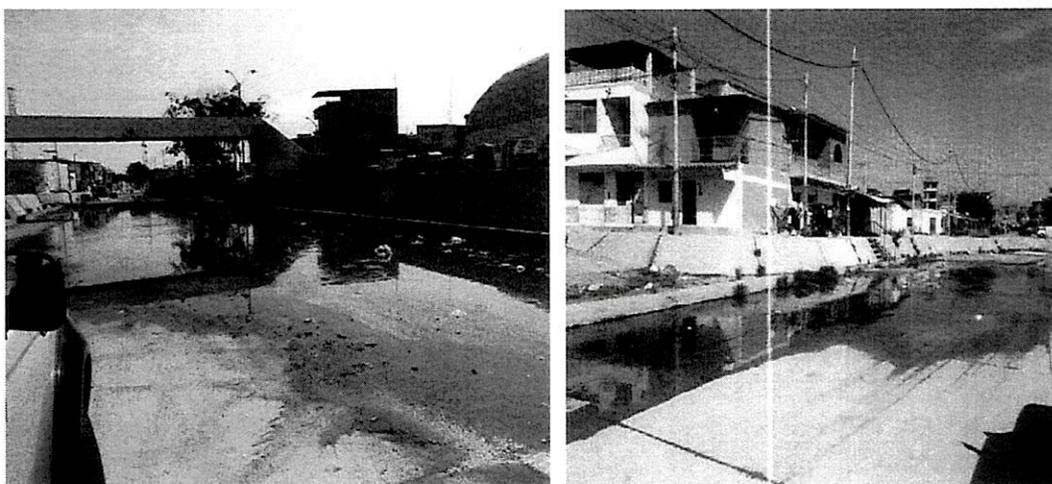
Imágenes n.ºs 6 y 7
Presencia de represamientos

De la visita a la obra se ha verificado la presencia de represamientos en diversos tramos del canal vía, conforme se detalla:

Así también, es necesario precisar que, de mantenerse dichos represamientos de aguas servidas, los cuales son fuentes de malos olores y criaderos de vectores de diversas enfermedades, estos podrían conllevar a la afectación directa a la calidad de vida de la población que reside en las zonas aledañas del canal y a los transportistas que utilizan dicha vía.
