**INFORME DE VISITA DE CONTROL**  
**N° 11150-2021-CG/GRPI-VC**

**VISITA DE CONTROL**  
**MUNICIPALIDAD DISTRITAL DE SALITRAL**  
**SALITRAL, MORROPÓN, REGIÓN PIURA**

**“OBRA: REHABILITACIÓN DE LA INFRAESTRUCTURA Y  
REPOSICIÓN DE EQUIPAMIENTO Y MOBILIARIO DE LA  
INSTITUCIÓN EDUCATIVA N° 20182, CASERÍO  
POLLUCO, DISTRITO DE SALITRAL, PROVINCIA DE  
MORROPÓN, REGIÓN DE PIURA”.**

**PIURA, 14 DE JUNIO DE 2021**

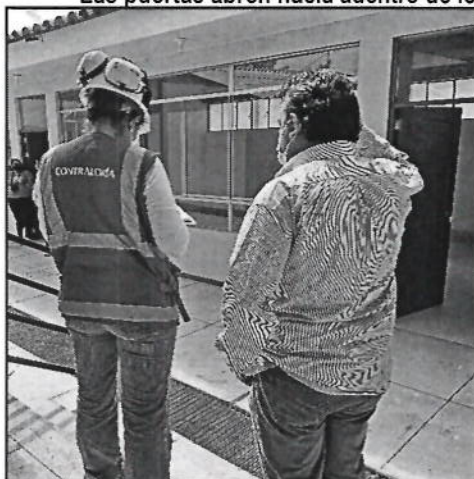
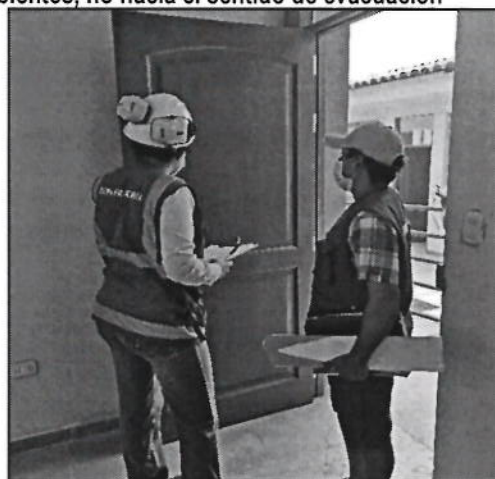
Fotografías n.°s 1 y 2

Las puertas abren hacia adentro de los ambientes, no hacia el sentido de evacuación

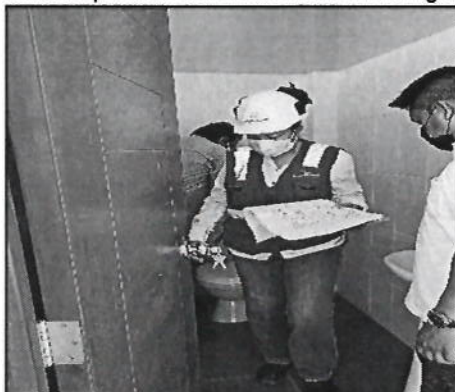
En cuanto al material de las puertas, la especificación técnica 02.01.05 Carpintería de madera del expediente técnico de la Obra, señala en su descripción: *"Esta partida se refiere al suministro de toda la mano de obra, material y equipo para la construcción y colocación de la puerta (...) de madera. Se harán empleando madera de buena calidad (cedro), (...)"*. Sobre el particular, en el Acta de inspección n.° 1-2021-CG/GRPI-IE 20182 de 1 de junio de 2021, se registró lo informado por el teniente gobernador del caserío Polluco, quien refirió: *"que las puertas no son del material previsto en el expediente técnico, son de madera tornillo."*

Fotografía n.º 3  
 Puerta contraplacada colocada en servicio higiénico

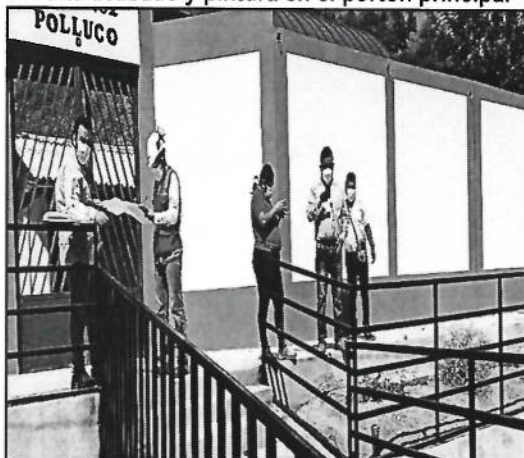
## Fotografía n.º 4

## Falta acabado y pintura en el portón principal

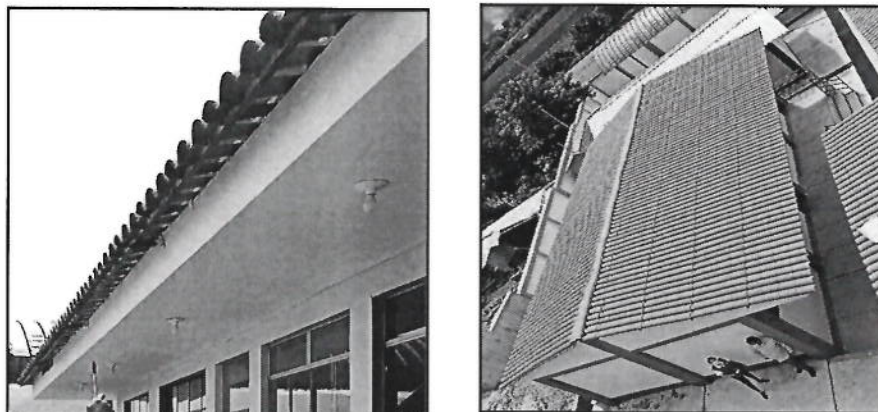
**Fotografías n. os 5 y 6**

Además, en el presupuesto de Obra se advierte que la mencionada partida corresponde a la partida 02.01.05.22 Suministro e instalación de canaleta pluvial metálica con un metrado de 220,00 ml, que también corresponde a la partida 02.01.09.06 Suministro e instalación de canaletas pluviales metálicas con un metrado de 66 ml. La falta de instalación de canaletas pluviales, se muestra en las fotografías siguientes:

**No se verifica la instalación de canaletas para el drenaje pluvial**

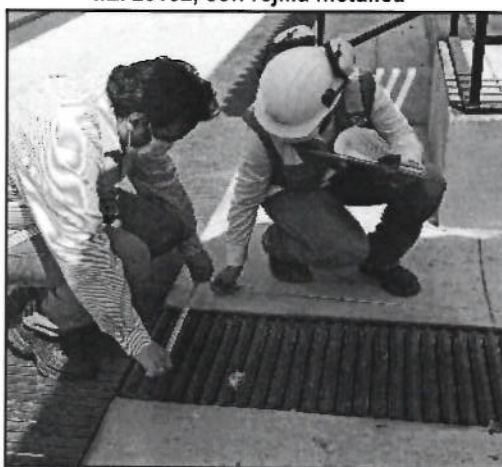
En el plano Planta General Primer Nivel, lámina n.° PG-01, se muestra la construcción de cunetas perimétricas en los pabellones de aulas y administrativos proyectados al interior de la I.E. N° 20182, siendo el tramo protegido con rejillas metálicas de 180 ml como se muestra en el metrado de la partida 02.01.05.23 del presupuesto de Obra; sin embargo, en la visita técnica del 1 de junio de 2021, se midió la construcción de 56,35ml de cunetas con la misma longitud de rejillas metálicas.

Fotografía n.o 7  
Medición de la longitud de canaletas o cunetas en el piso de la  
I.E. 20182, con rejilla metálica

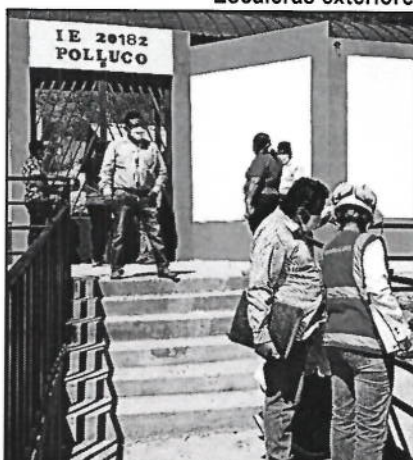
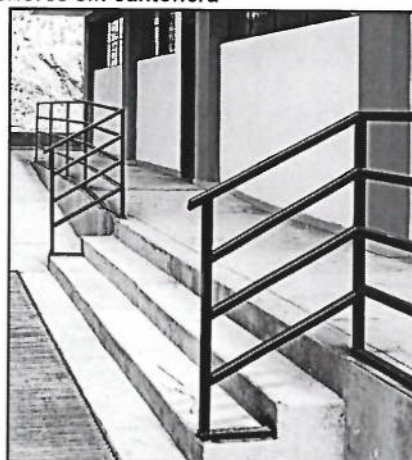
Tanto en las escaleras exteriores como en las interiores de la I.E. N° 20182, no se aprecia la instalación de cantonera metálica, como se muestra en las fotografías siguientes:

Fotografías n. os 8 y 9  
Escaleras exteriores e interiores sin cantonera

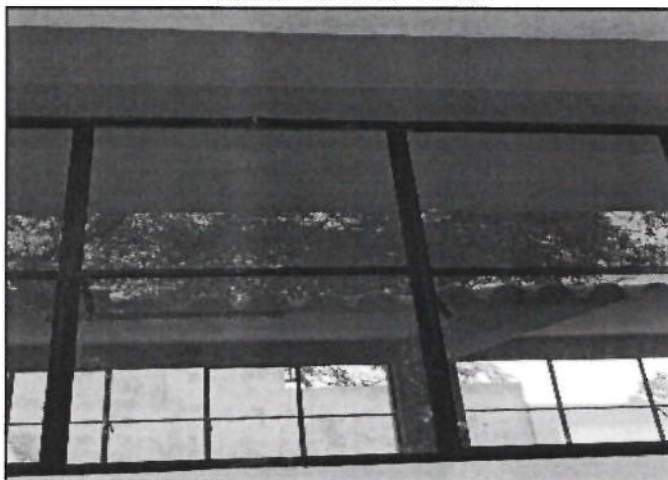
Se verificó que todos los vidrios colocados en las ventanas de los ambientes de la Institución Educativa son crudos y no laminados, como se muestra a continuación:

Fotografía n.º 10  
Ventanas con vidrio crudo.

Al respecto, el artículo 5 de la Norma E.040 Vidrio del Reglamento Nacional de Edificaciones, presenta las características del vidrio laminado (ASTM C-1172) conforme se describe:

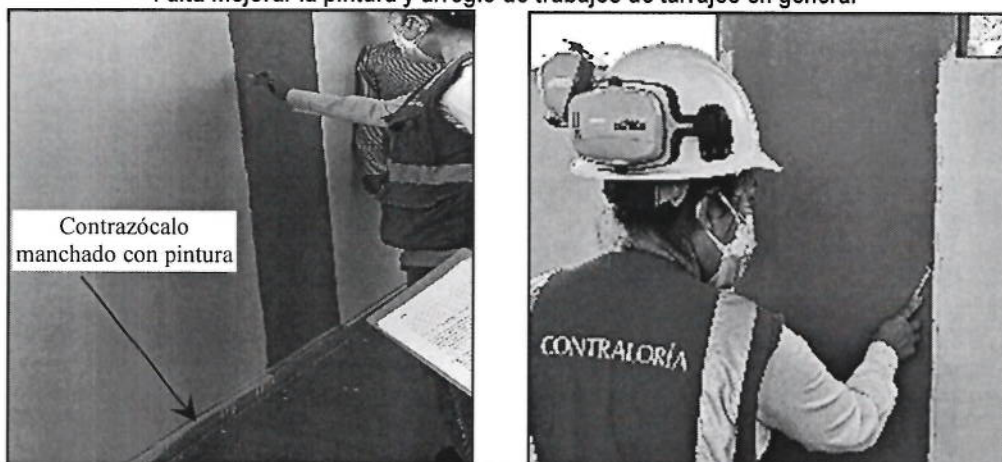
| Item | Descripción | Und. | Cant | PU - S/ | Sub total - S/ | Comentario |
|---|---|---|---|---|---|---|
| 02.01.07.01 | PINTURA LATEX A 2 MANOS EN MUROS INTERIORES Y EXTERIORES | m2 | 601,48 | 17,01 | 10 231,17 | Pintura deficiente y fue pagado al 100% antes de la valorización n.º 6 |

Se encontró deficiencias en la pintura y el tarrajeo en general, especialmente sobre los contrazócalos, en los interruptores, tomacorrientes y en el cerradero de la chapa que va en el muro, como se puede ver en la fotografía n.º 2; además, se advierte que las juntas de dilatación son menores a 1" o están cubiertas con mortero, conforme se muestras a continuación:

Fotografías n. os 11 y 12  
 Falta mejorar la pintura y arreglo de trabajos de tarrajeo en general

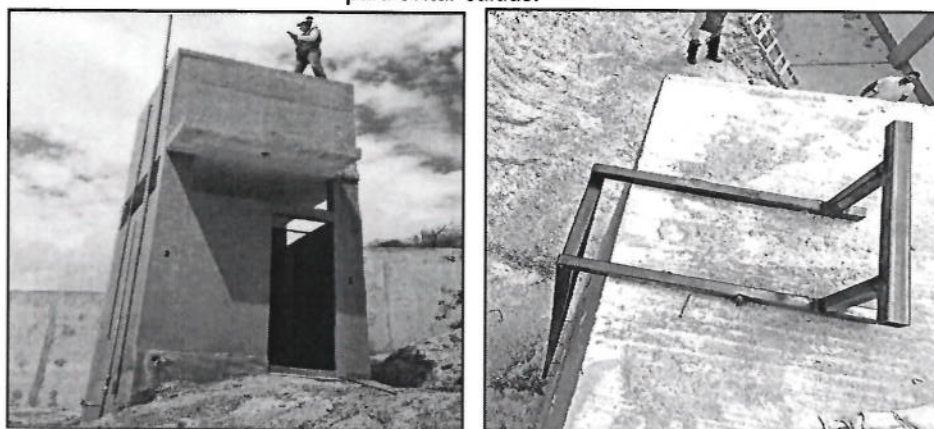
El plano Corte y elevaciones cisterna y tanque, lámina n.° CE-01, del expediente técnico de la Obra, muestra la disposición de las dos electrobombas presupuestadas; asimismo, se puede ver el detalle de los accesorios que deben contener la cisterna y el tanque elevado, en cuyo interior debe instalarse una escalera gato y su vano de acceso superior debe tener tapa metálica. Además, se verifica que la escalera de acceso hacia el tanque elevado debe tener una estructura de protección para evitar caídas; sin embargo, en la visita de inspección del 1 de junio de 2021, se encontró la cisterna y tanque elevado inconclusos, cuya escalera de acceso al tanque elevado no tiene la estructura de protección; además, se advierte que las ventanas altas de la caseta de la cisterna no tienen protección para evitar el acceso de terceras personas, como se muestra en las fotografías siguientes:

Fotografías n. os 13, 14  
 Vista del tanque elevado y su escalera de acceso sin protección para evitar caídas.

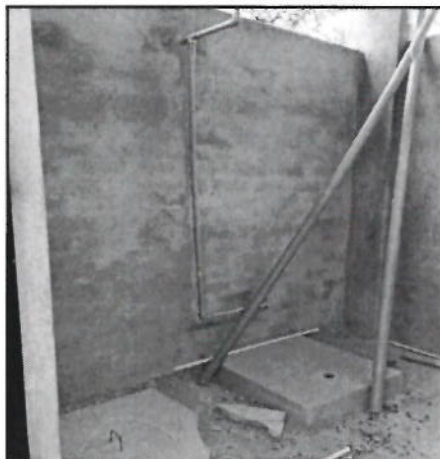
**Fotografía n.º 15**

Vista del interior de la caseta de la cisterna cuyo vano de acceso al interior está cubierto con una tapa de concreto y no se encuentran instaladas las dos electrobombas presupuestadas.

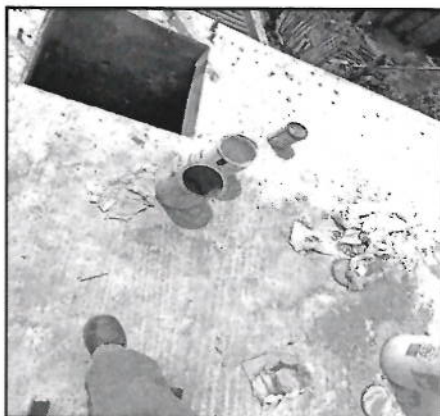
**Fotografía n.º 16**

Vista del interior de la caseta de la cisterna cuyo vano de acceso al interior está cubierto con una tapa de concreto y no se encuentran instaladas las dos electrobombas presupuestadas.

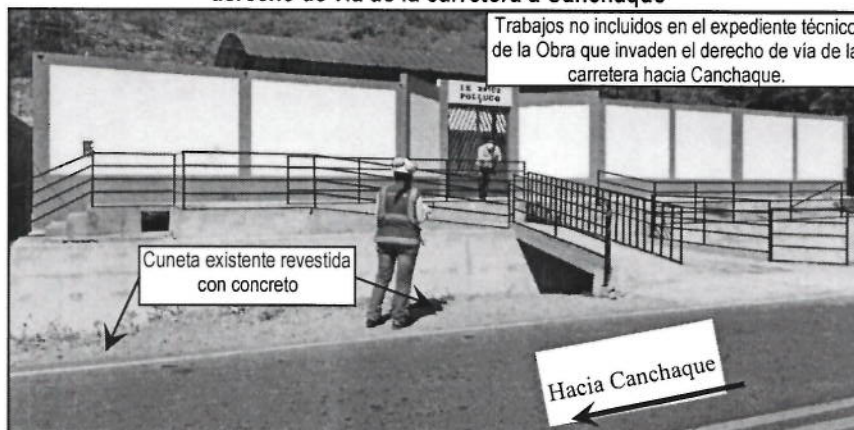
**Fotografía n.º 17**

**Vista de la fachada de la I.E. N° 20182 y los trabajos ejecutados para su acceso, que invaden el derecho de vía de la carretera a Canchaque**

En la fotografía precedente, se verifica que en el derecho de vía de la carretera hacia Canchaque se ha construido estructuras de acceso hacia la I.E. N° 20182, como losa de concreto sobre la cuneta existente, que empalma con la carpeta asfáltica de la citada carretera; rampa para discapacitados y gradas; barandas metálicas perimetrales de tubo cuadrado 1,5" x 1,5" de 1,03 m de alto, estructuras no proyectadas en el expediente técnico de la Obra.

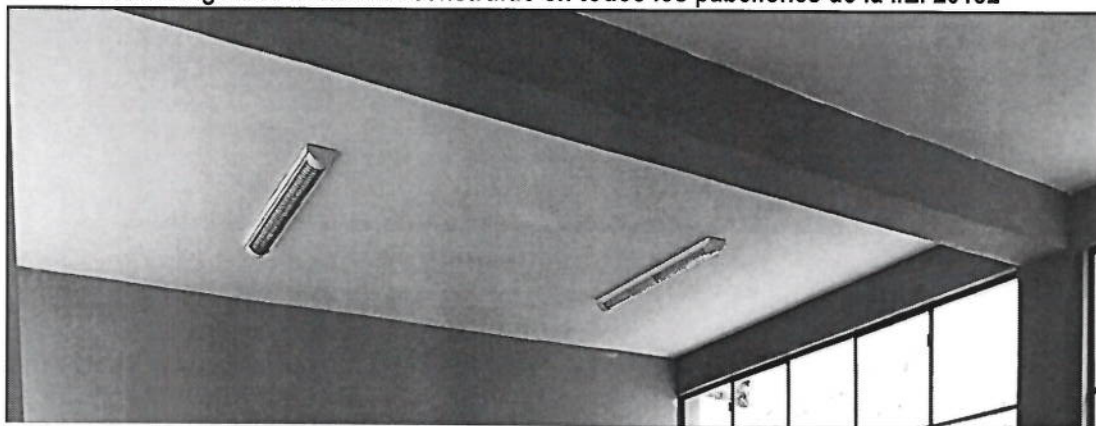
- Se cambió el techo aligerado proyectado en el expediente técnico a dos aguas por un techo aligerado horizontal

**Fotografía n.º 18**  
**Techo aligerado horizontal construido en todos los pabellones de la I.E. 20182**

Al respecto, la comisión de visita de control no cuenta con la correspondiente documentación técnico que sustente la modificación encontrada en la Obra.

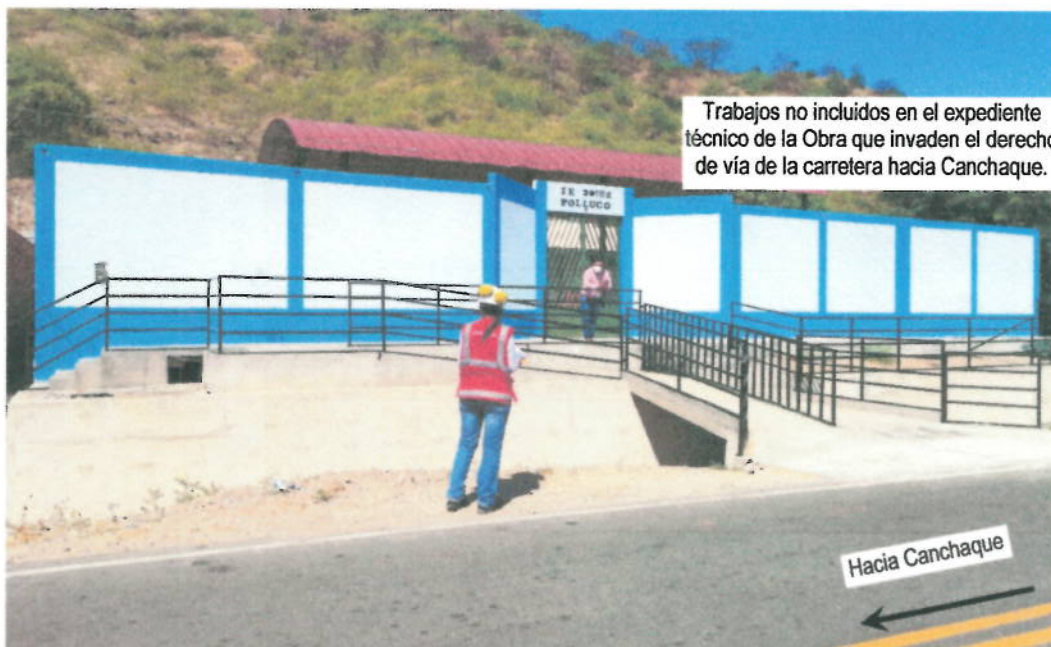
**Fotografía n.° 1.-** Fachada de la Institución Educativa N° 20182, en Polluco, no se encontró cartel de obra. Se verifica la construcción estructuras para el acceso hacia el colegio, como: muros de contención, rampas para discapacitados, baranda metálica perimetral de tubo cuadrado 1,5" x 1,5" de 1,03 m de alto; y, losa de concreto sobre una cuneta existente y dicha losa se conecta con la carpeta asfáltica de la carretera a Canchaque. Asimismo, no se encontró la construcción de las veredas exteriores laterales al cerco perimétrico.

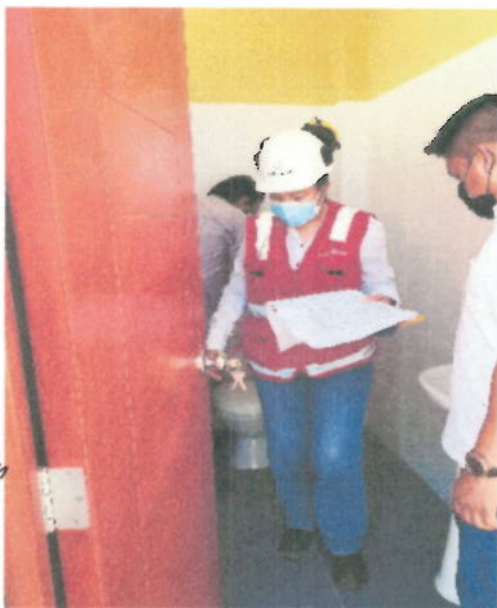
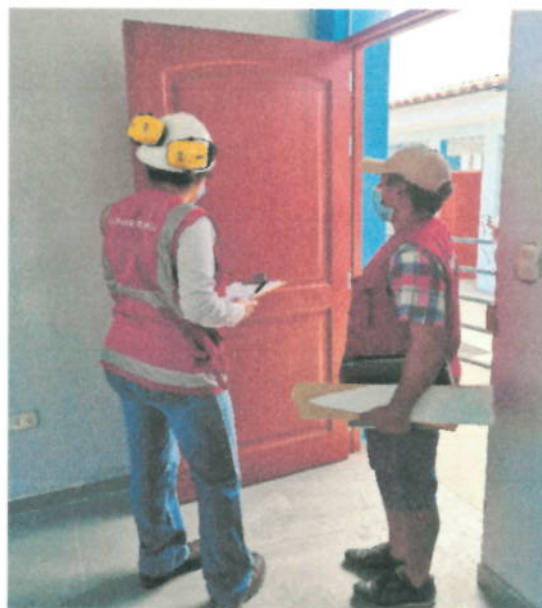
**Fotografías n.°s 2 y 3.-** En los dos servicios higiénicos se encontró puertas contraplacadas, mientras que en resto de puertas son macizas. Todas las puertas instaladas abren hacia el interior de los ambientes.

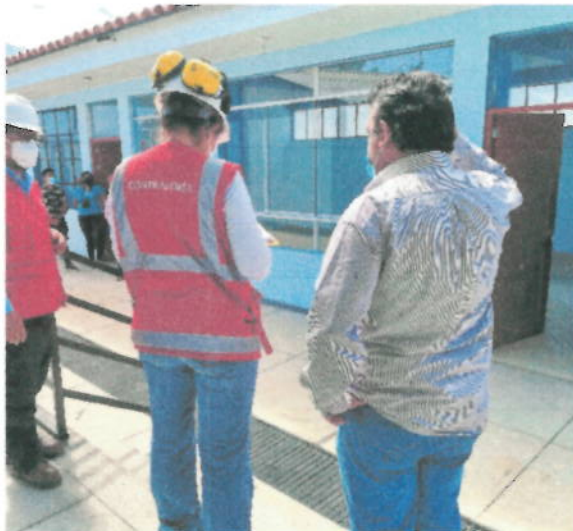
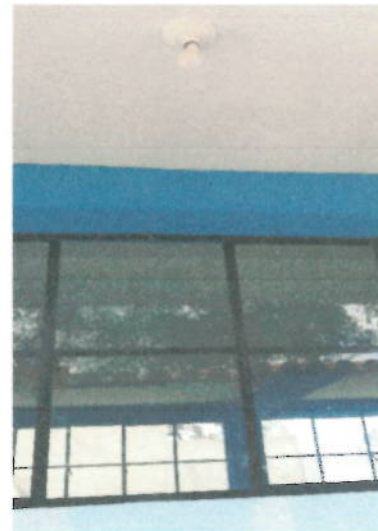
**Fotografías n.º 4 y 5.-** Los vidrios de todos los ambientes son crudos y no son laminados.

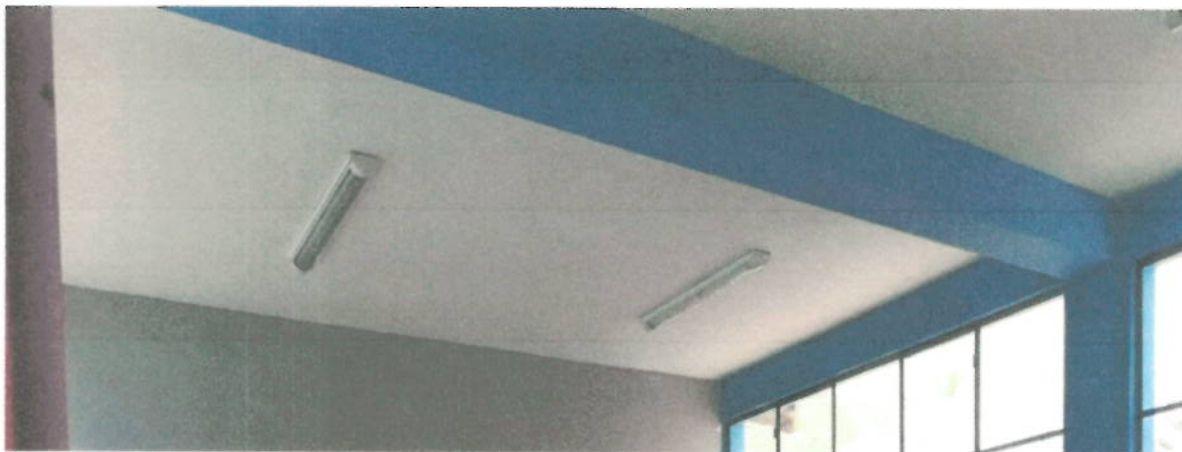
**Fotografía n.º 6.-** Se verifica el techo aligerado de todos los ambientes construidos, que no es a dos aguas, como indica el plano Estructuras – Aligerados y Vigas (administrativo), lámina AV-01.

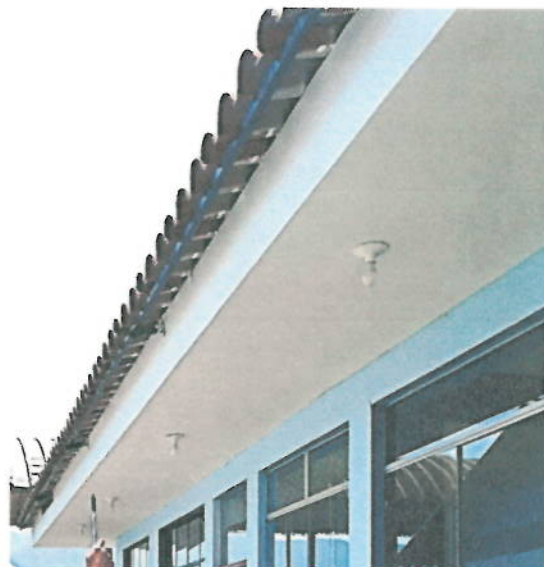
**Fotografía n.º 7.-** En los techos no se verifica la instalación de canaletas para el drenaje pluvial, de conformidad con lo señalado el plano Detalles de Canaleta Pluvial, lámina DP-01.

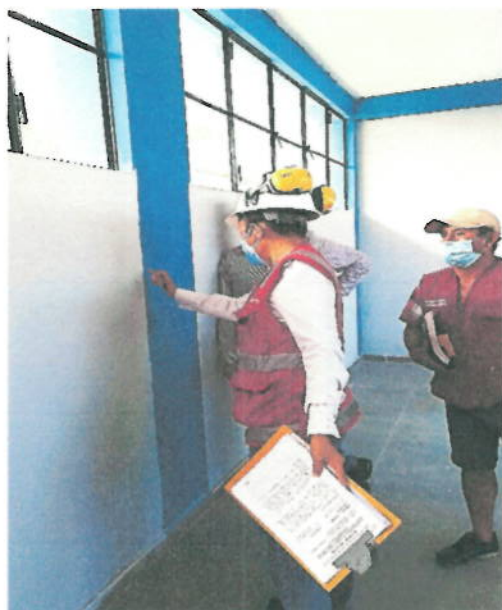
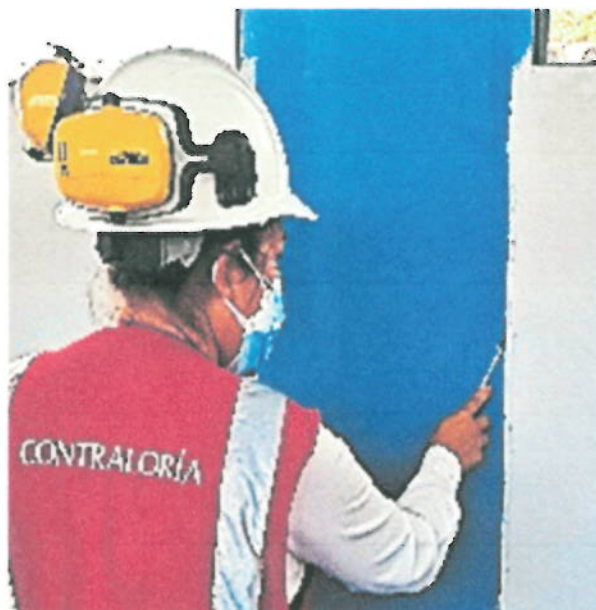
**Fotografías n.ºs 8 y 9.-** Falta mejorar la pintura en general y arreglo de trabajos de tarrajeo en general, especialmente en las juntas de dilatación que son menores a 1" de espesor. Es de precisar, que no se encontró equipamiento ni mobiliario al interior de la institución educativa.

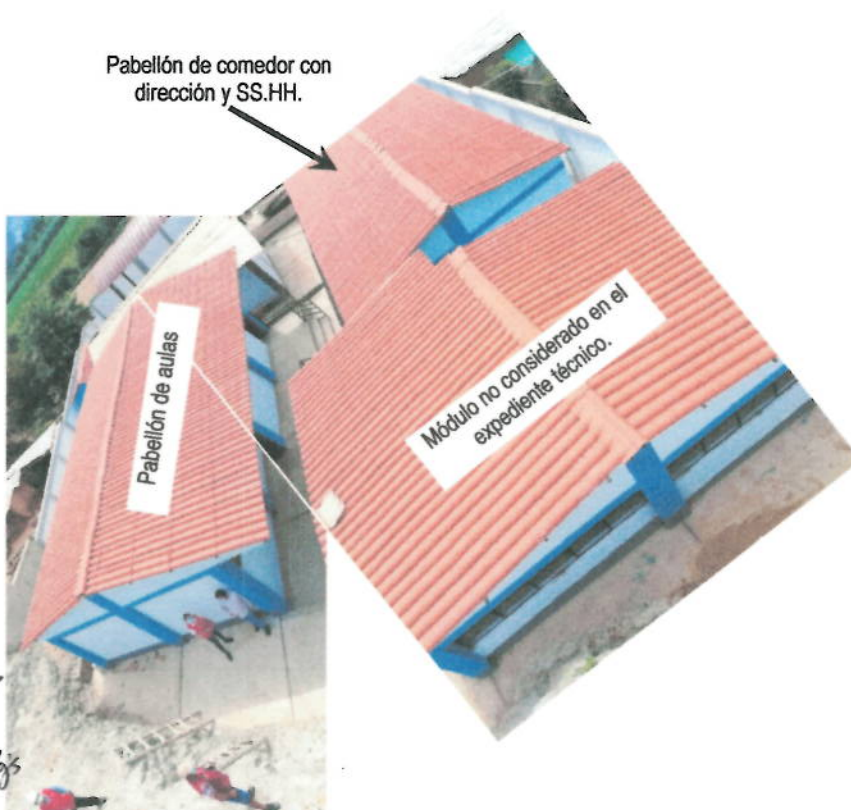
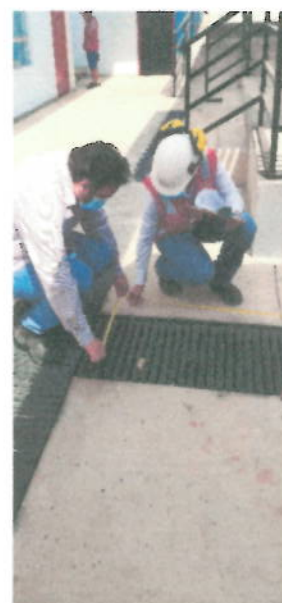
**Fotografías n.ºs 10 y 11.-** No se encontró la canaleta perimétrica en el piso (vereda) exterior del pabellón de aulas y pabellón de comedor-cocina y dirección. Se midió 56,35ml de canaleta de 50cm de ancho. Además, se verifica la construcción de rampa y escalera para acceso a aulas con barandas metálicas de tubo cuadrado 1 ½" x 1 ½", construcción de un módulo de material noble de 7,62m x 5,20m con 3 ventanas altas de 1m de altura por 3,40m de largo y 1 ventana alta de 1m de altura por 2,10m de alto, con piso de porcelanato gris con contrazócalo. Dimensiones del pabellón de comedor con dirección y SS.HH.: 17,60m x 5,23m y pabellón de aulas: 17,86m x 5,14m.

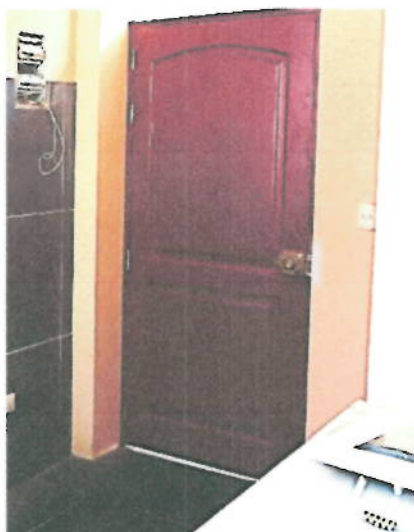
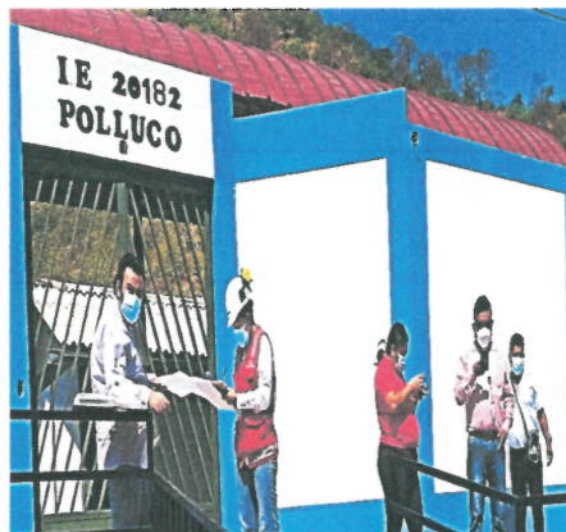
**Fotografías n.ºs 12 y 13.-** Se verificó que el sistema eléctrico está inoperativo, el tablero general no tiene la tapa instalada, tomacorrientes sueltos; falta interruptor y luminarias exteriores. Además, se advierte que falta acabado y pintura del portón principal.

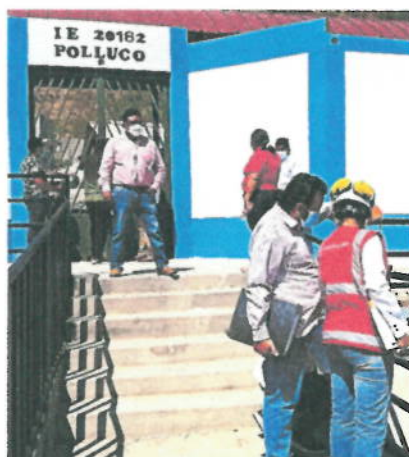
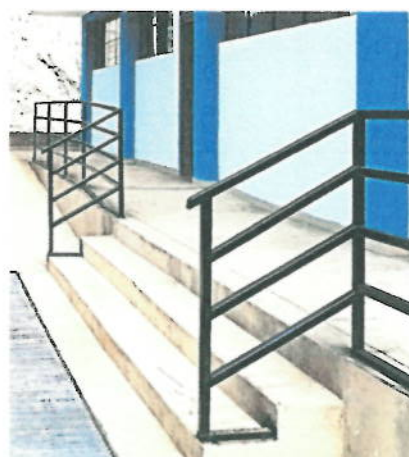
**Fotografías n.ºs 14 y 15.-** Escaleras exteriores e interiores sin cantonera

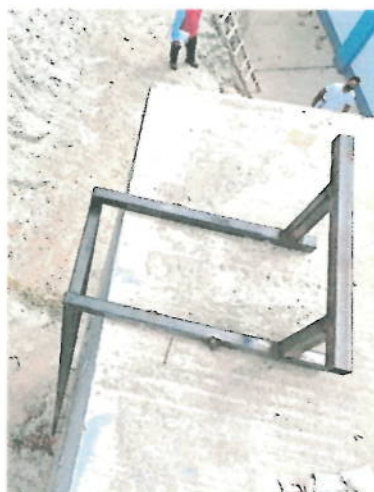
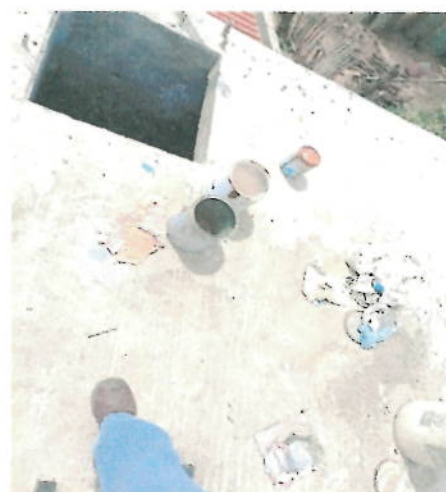
**Fotografías n.ºs 16 y 17.-** Se advierte que la escalera de acceso hacia el tanque elevado no tiene estructura de protección, en la parte superior del tanque elevado no se encontró la tapa, se verifica trabajos inconclusos al interior del tanque y falta limpieza.

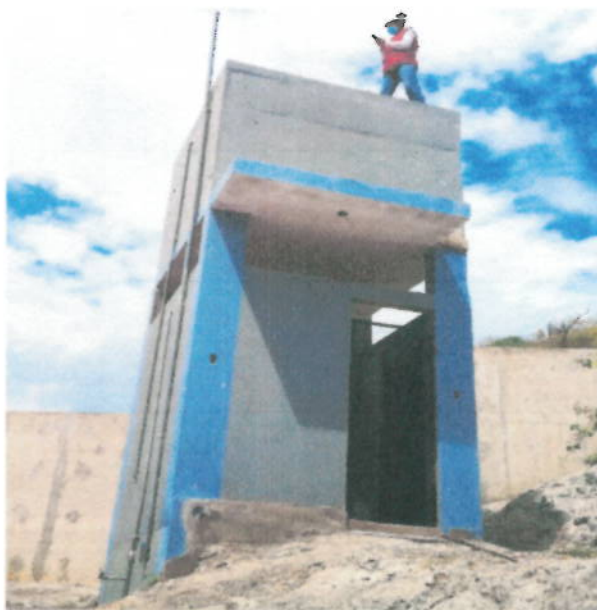
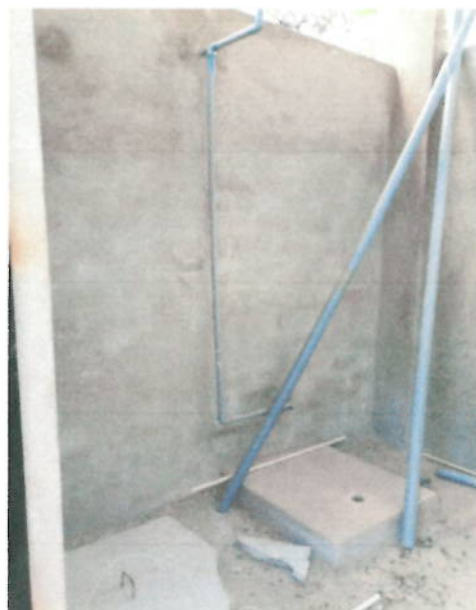
**Fotografías n.ºs 18 y 19.-** Se verificó que ni el tanque elevado ni la cisterna cuentan con el sistema de boyas ni con escaleras de acceso para ingresar al interior ni tienen tapas metálicas, no se ha instalado la tubería galvanizada, tampoco se encontraron las dos electrobombas, según plano Cortes y Elevaciones - Cisterna y Tanque, lámina CE-01. Además, los vanos para las ventanas altas de la infraestructura no tienen protección.

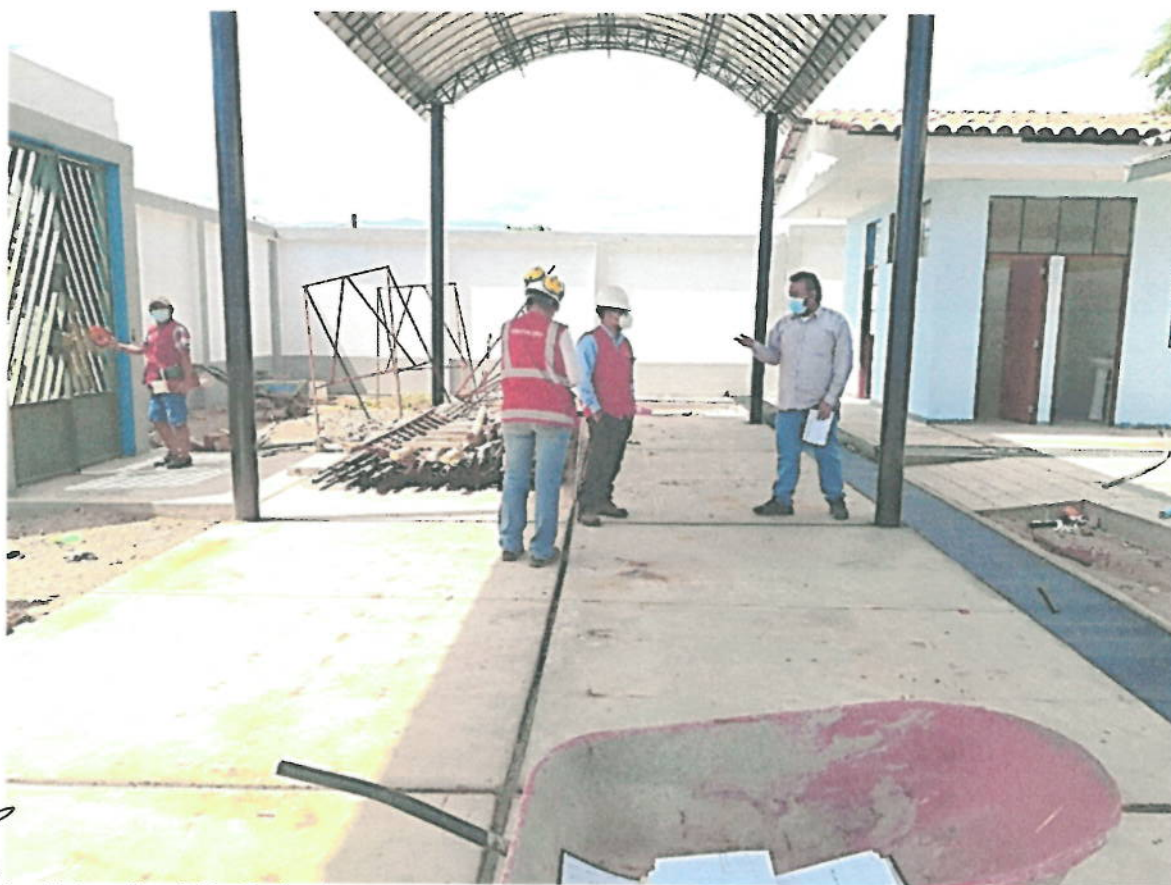
**Fotografía n.º 20.-** En el patio de formación se encontró sobrante de obra, la estructura del techo del patio está soportada por seis tubos metálicos de 6", vigas de hierro corrugado y cobertura metálica con planchas de color rojo. La losa es de concreto con juntas de dilatación cada dos paños y una junta longitudinal central, rellenas con asfalto. Falta limpieza general de obra.
