INFORME DE VISITA DE CONTROL
N° 17404-2021-CG/GRPI-SVC

VISITA DE CONTROL
MUNICIPALIDAD DISTRITAL DE CASTILLA
CASTILLA - PIURA - PIURA

OBRA: "MEJORAMIENTO DE LA AV. MARISCAL TITO (ENTRE JR. SAN FRANCISCO Y JR. LOS JAZMINES), JR. LOS JAZMINES, JIRÓN LAS BEGONIAS (ENTRE JR. LOS CLAVELES Y JR. LOS JAZMINES), JIRÓN MIRAFLORES (ENTRE JR. LOS COCOS Y JR. LOS JAZMINES) Y JR. LOS GERANIOS (ENTRE AV. GUARDIA CIVIL Y JR. SAN FRANCISCO) - AA.HH. LA PRIMAVERA, DISTRITO DE CASTILLA - PIURA, PIURA"

PERÍODO DE EVALUACIÓN:
DEL 16 DE AGOSTO AL 27 DE AGOSTO DE 2021

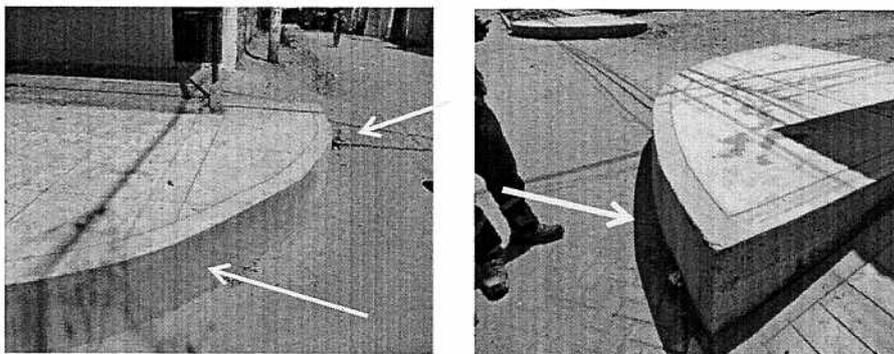
Tomas fotográficas n.º 1 y 2

Al respecto, de la verificación in situ a la Obra el 18 de agosto de 2021, la comisión de visita de control conjuntamente con los representantes de la Entidad observaron que los martillos de concreto correspondientes a las intersecciones de las calles, presentan desalineamiento y no guardan su respectiva verticalidad (plomo), originadas por deficiencias en la ejecución de la partida del encofrado, que se muestran a continuación:

- Jirón Miraflores – Jirón Las Palmeras.

Dicha situación, advierte que, al no haberse dispuesto el encofrado con la seguridad debida para el vaciado de concreto, genera el riesgo de incumplimiento contractual, debido a que el encofrado actúa como un molde, cuyo objetivo principal es contener el concreto dándole la forma requerida. Por lo tanto, en las tomas fotográficas se evidencia que los sardineles de las calles del Jirón Miraflores con Jirón Palmeras, Jirón los Nopales, Jirón Los Claves, Jirón Los Cocos, así como Jirón las Begonias con Jirón Los Nopales, Jirón Los Claveles, Jirón Los Algarrobos y la intersección Jirón Las Begonias – Jirón Los Jazmines, no están niveladas respecto a la altura de la pavimentación.

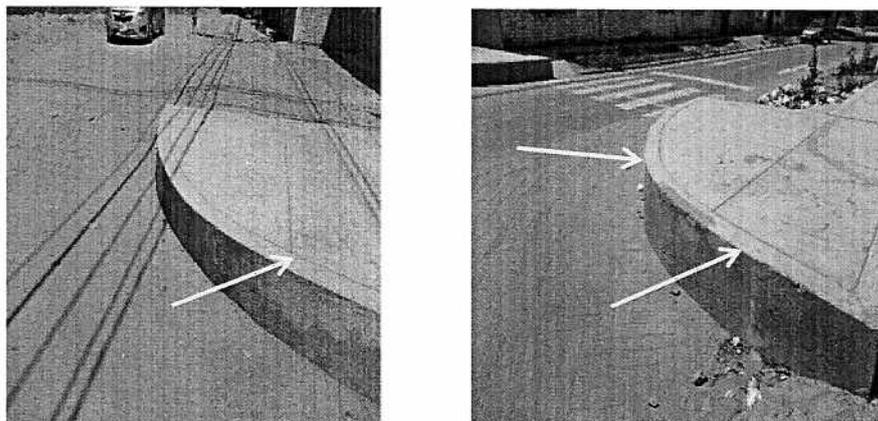
Tomas fotográficas n.º 3 y 4

- Jirón Miraflores – Jirón Los Nopales.

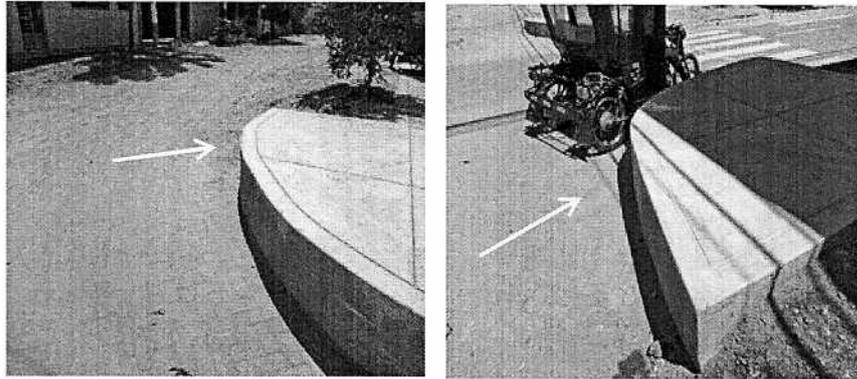
Tomas Fotográficas n.º 5 y 6

- Jirón Miraflores – Jirón Los Claveles.

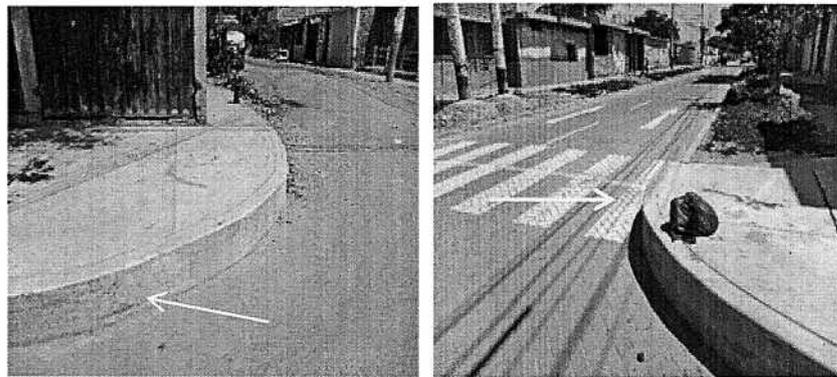
Tomas Fotográficas n.º 7 y 8

- Jirón Miraflores – Jirón Los Cocos.

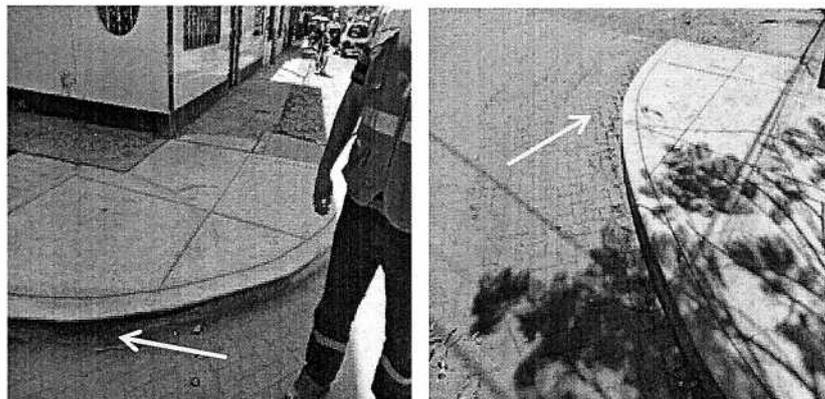
Tomas Fotográficas n.º 9 y 10

- Jirón Las Begonias - Jirón Los Nopales.

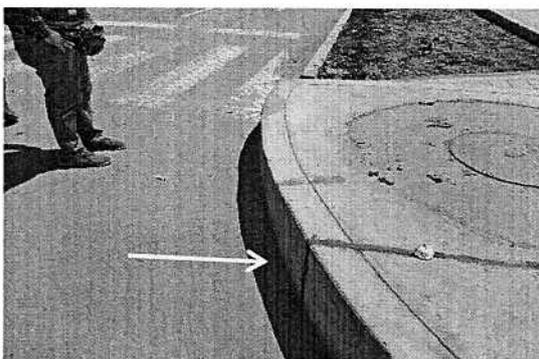
Toma Fotográfica n.º 11

- Jirón Las Begonias- Los Claveles.

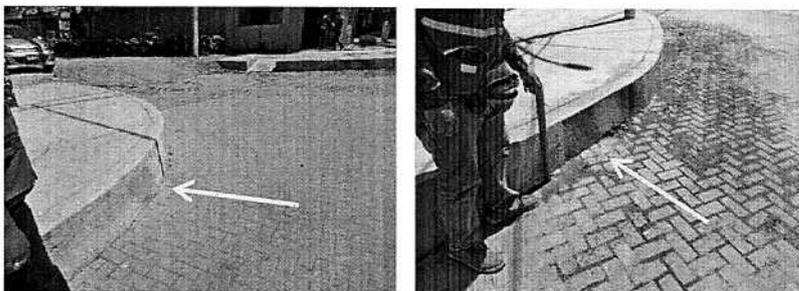
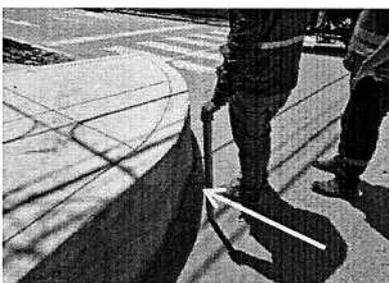
Tomas Fotográficas n.º 12, 13 y 14

- Jirón Las Begonias – Jirón Los Algarrobos.

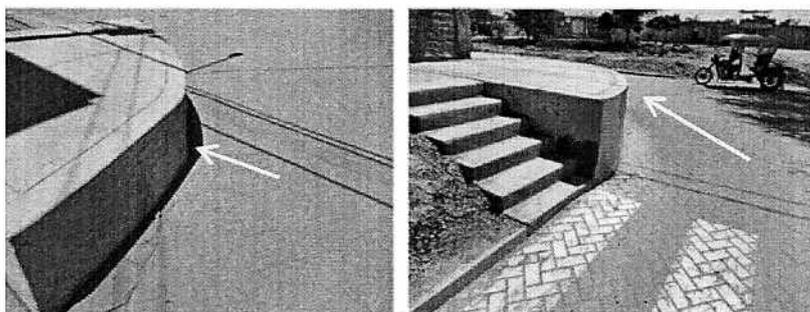
Tomas fotográficas n.º 15 y 16

- Intersección Jirón Las Begonias – Jirón Los Jazmines.

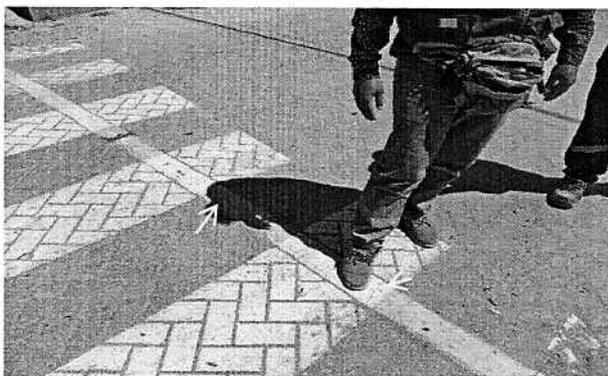
Toma fotográfica n.º 17

Sobre el particular, del recorrido de la visita de inspección física de ejecución de la Obra realizada el 18 de agosto de 2021, el señor Valerio Benique Cabrera, ingeniero integrante de la comisión de control pudo constatar que, existen fisuras en diversas veredas y martillos presentando desalineamiento y no guardan la verticalidad (plomo), poniendo en riesgo la calidad de la obra, en los jirones siguientes:

- Jirón Intersección Jirón Miraflores- Jirón Los Nopales.

De lo antes expuesto, la comisión auditora evidenció que el Contratista no ha cumplido con las obligaciones estipuladas en las especificaciones técnicas del expediente técnico, referidas a la partida de concreto en las vigas de confinamiento o sardineles sumergidos, que ha conllevado a la aparición de fisuras, afectando los objetivos del proyecto, las que se muestran en las tomas fotográficas en diversas veredas y martillos de las intersecciones Jirón Miraflores – Jirón Los Nopales, Jirón Miraflores – Jirón Los Claveles, Jirón Miraflores – Jirón Los Cocos, Jirón Las Begonias – Los Claveles, así como Jirón Los Jazmines – Jirón Las Begonias.

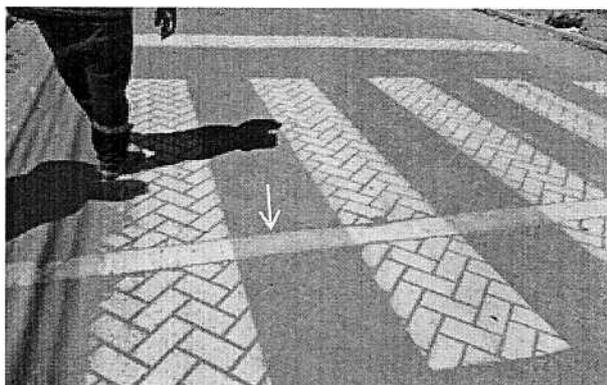
Toma Fotográfica n.º 18

- Jirón Intersección Jirón Miraflores- Jirón Los Claveles.

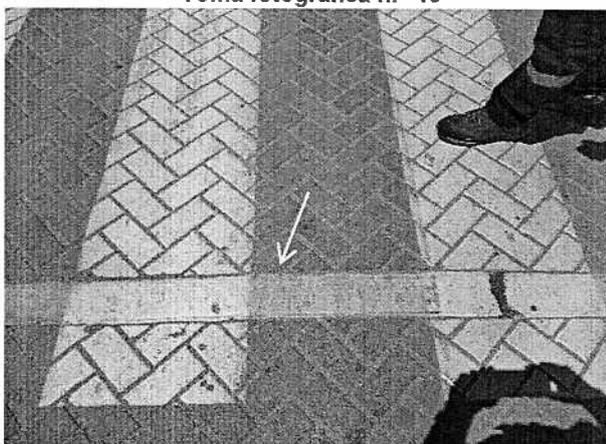
Toma fotográfica n.º 19

- Intersección Jirón Miraflores- Jirón Los Cocos.

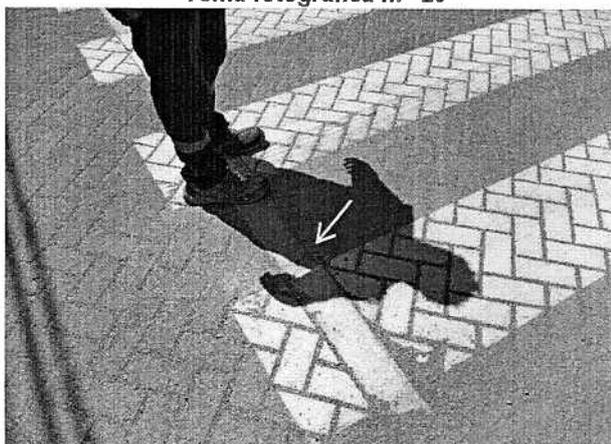
Toma fotográfica n.º 20

- Intersección Jirón Las Begonias – Los Claveles.

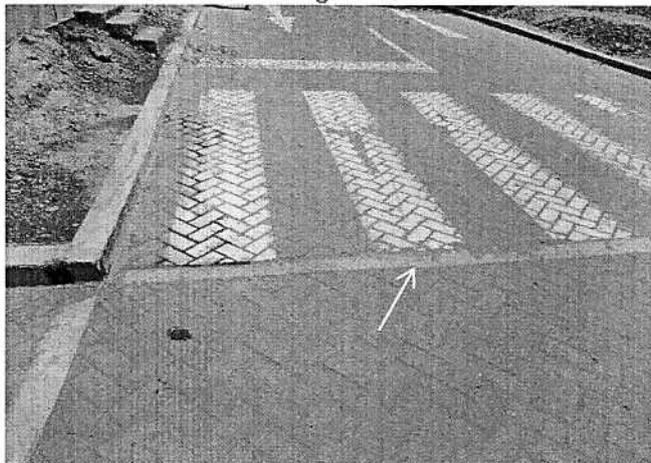
Toma fotográfica n.º 21

- Jirón Los Jazmines- Jirón Las Begonias
