**INFORME DE HITO DE CONTROL**  
**N° 19230-2021-CG/GRTB-SCC**

**“INSTALACIÓN DEL SERVICIO DE PROTECCIÓN CONTRA LAS INUNDACIONES EN LAS LOCALIDADES DE LA PALMA – CANARIO II, MARGEN IZQUIERDA DEL RÍO ZARUMILLA (PROG. 0+120 – 11+550) EN LOS DISTRITOS DE PAPAYAL Y AGUAS VERDES, PROVINCIA – ZARUMILLA – TUMBES”**

**HITO DE CONTROL N° 3 – EJECUCIÓN DE OBRA AL 7 DE SETIEMBRE DE 2021**

**TUMBES, 28 DE SETIEMBRE DE 2021**

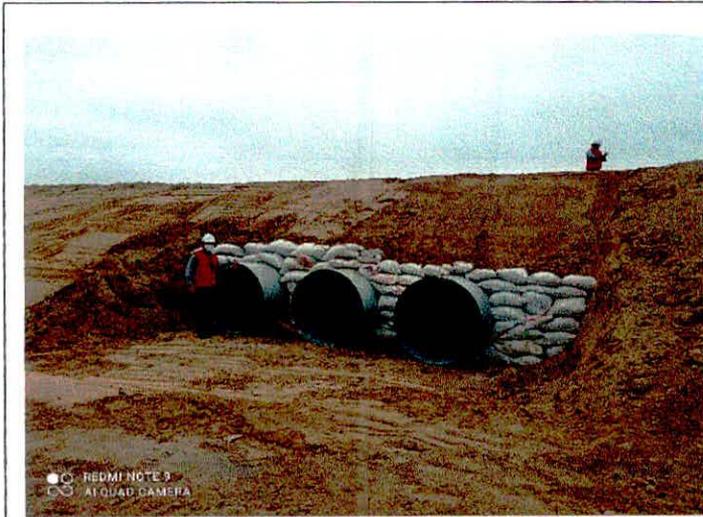
**FOTOGRAFIAS N° 01 y 02  
ALCANTARILLAS SIN SEÑALIZACIÓN**

*Se advierte que las alcantarillas en ejecución no cuentan con señales de seguridad en obra, cercos de protección y/o demarcación de áreas de trabajo (cintas de seguridad, cercos perimétricos provisionales, señales de prohibición, prevención, advertencia, salvamento y emergencia)*

La situación descrita, posibilita que se exponga la integridad física de los trabajadores, así como de la población que transita por la zona, posibilitando a la Entidad a la aplicación de las estipulaciones contractuales.

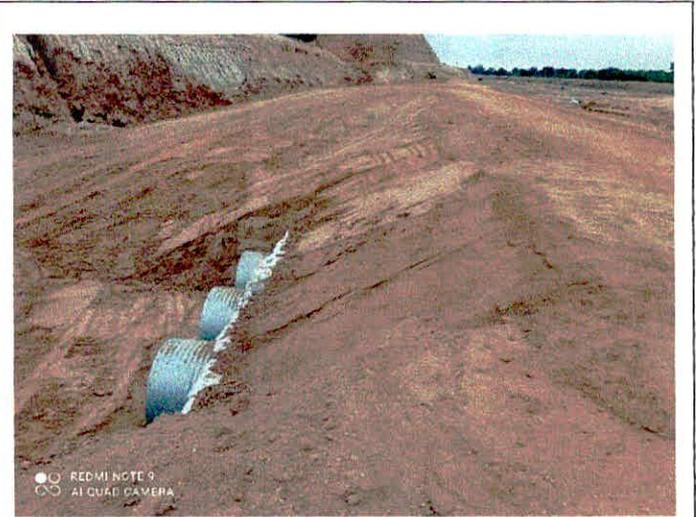
*Se aprecia otra alcantarilla en ejecución no cuentan con señales de seguridad en obra, cercos de protección y/o demarcación de áreas de trabajo (cintas de seguridad, cercos perimétricos provisionales, señales de prohibición, prevención, advertencia, salvamento y emergencia)*

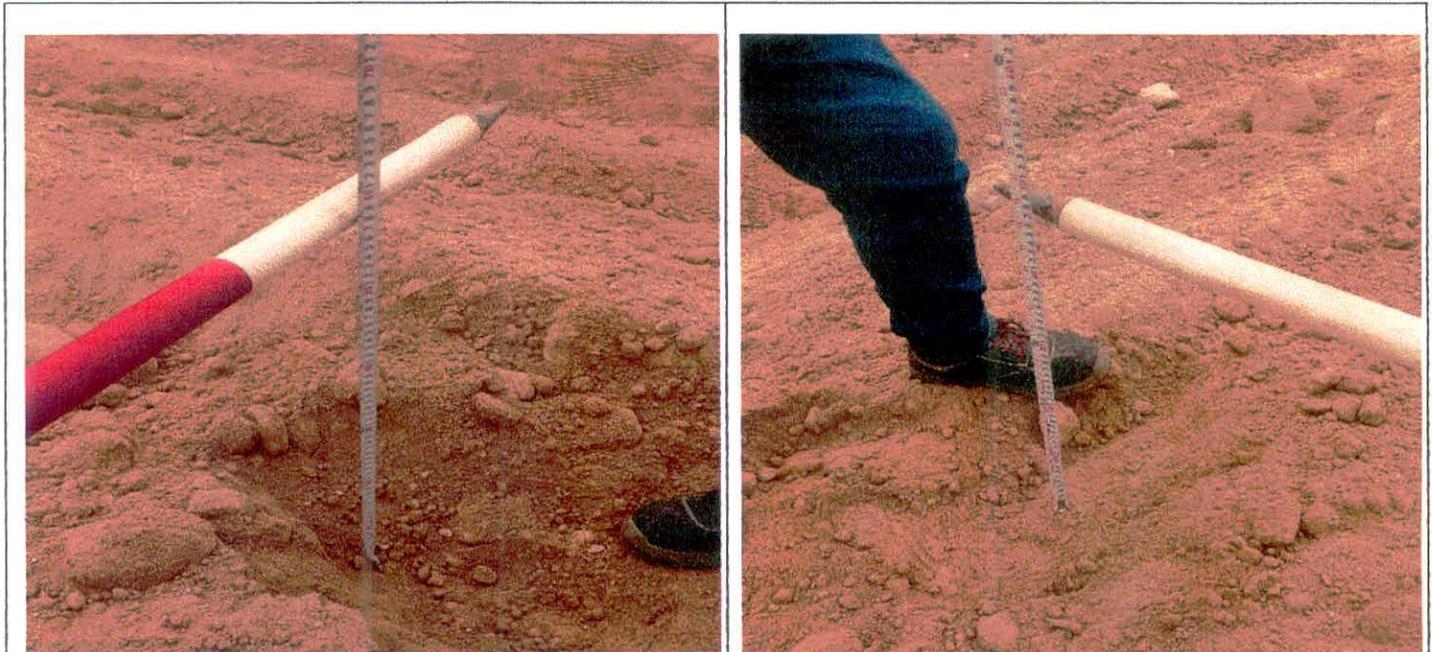
**FOTOGRAFÍAS N° 03 y 04**  
**VERIFICACIÓN DEL ESPESOR DE LAS CAPAS DE CONFORMACIÓN DEL DIQUE**

Estando a lo antes mencionado, se advierte, que el Contratista no viene cumpliendo con colocar la capa n.° 20 con espesores de 20 y 30cm para las partidas "03.03 Relleno compactado para talud de dique con material de préstamo" y "03.04 Relleno compactado para dique con material propio mejorado", tal como lo establece las especificaciones técnicas del adicional n.° 1, en un tramo de 140m que abarca desde el km 5+520 al km 5+660, tal como se evidencia en las siguientes imágenes:

Espesor de (e)=63cm de la capa n.° 20 de conformación del dique, verificado por la Comisión de Control en la progresiva km 5+600, lado izquierdo del dique

Espesor de (e)=48.50cm de la capa n.° 20 de conformación del dique, verificado por la Comisión de Control en la progresiva km 5+620, lado derecho del dique

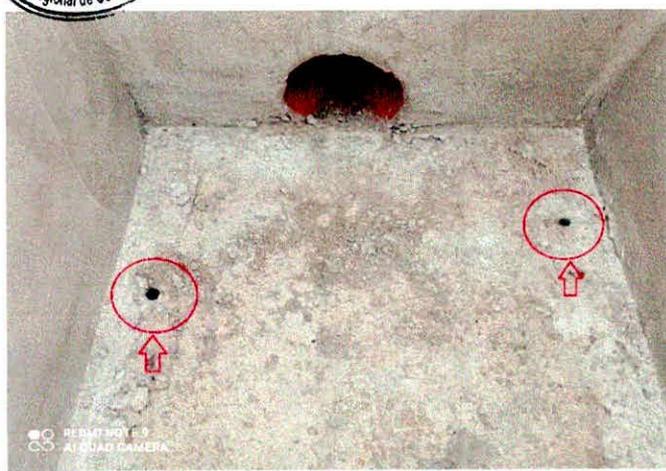
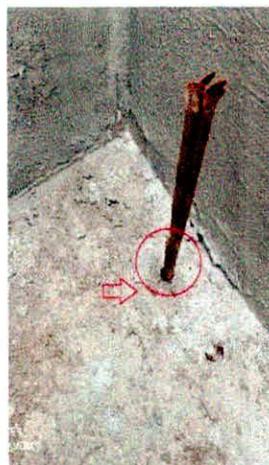
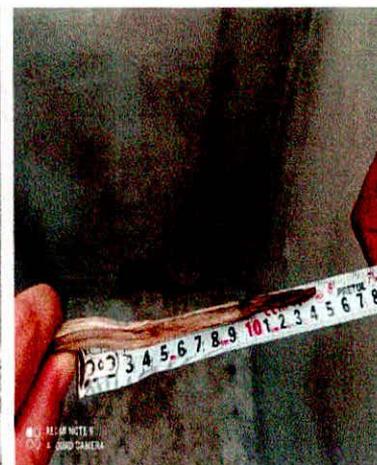
POZA DE DISIPACIÓN UBICADA EN EL KM 0+501.52

De la inspección física, se determinó que la losa de fondo de la estructura de bombeo ubicada en el km 0+501.52, la cual hace referencia a la n.º 14 en el sector "Cuchareta baja", margen izquierda, presenta perforaciones en su estructura (losa de piso), presenta perforaciones por la colocación de tubería de PVC de 1/2", por las que puede ingresar el agua directamente por la corona hacia el interior del dique y con ello daños a la estructura.

Se aprecian las perforaciones realizadas a la losa de fondo cuyo diámetro es de 1/2" con una profundidad de 15 cm, lo que expone a la estructura a la filtración de agua al cuerpo del dique

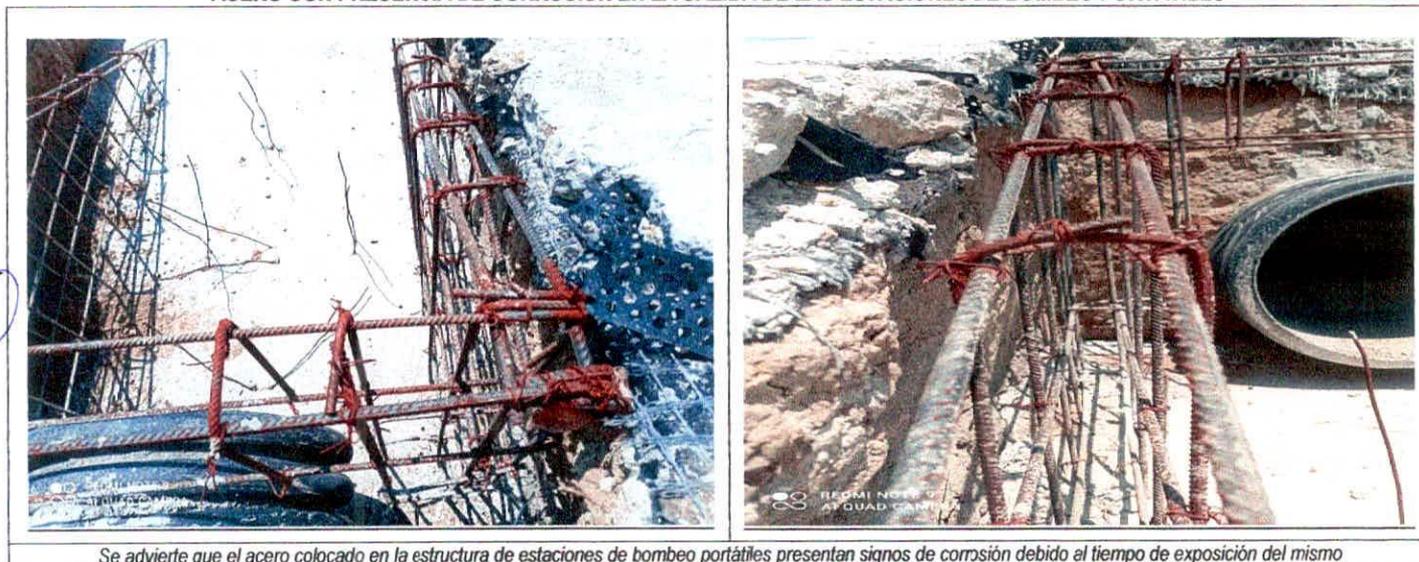
**ACERO CON PRESENCIA DE CORROSIÓN EN LA SALIDA DE LAS ESTACIONES DE BOMBEO PORTÁTILES**

Se advierte que el acero colocado en la estructura de estaciones de bombeo portátiles presentan signos de corrosión debido al tiempo de exposición del mismo

Cabe señalar que el Residente de Obra, a través del acta de inspección n.° 04-2021-PEBPT/GRCTB-CC de 07 de setiembre de 2021, señaló que el acero fue colocado en la estructura en el mes de marzo de 2021, situación que ha originado que el tiempo de exposición del mismo (6 meses) genere signos de corrosión, situación que genera el riesgo que el acero no cumpla su función dentro del comportamiento de la estructura proyectada.

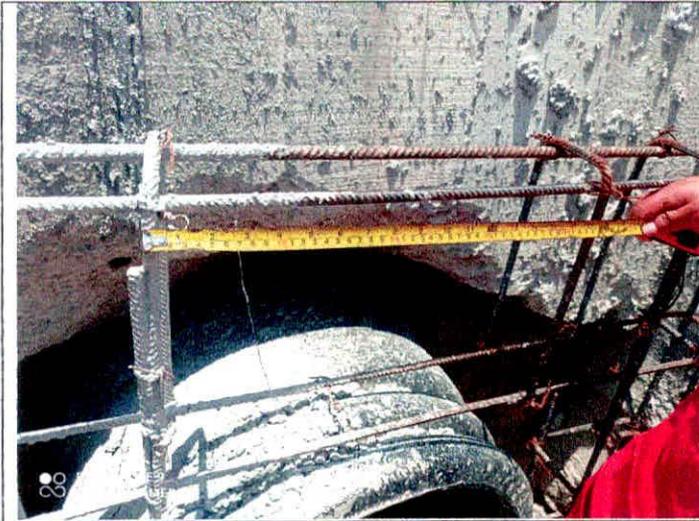
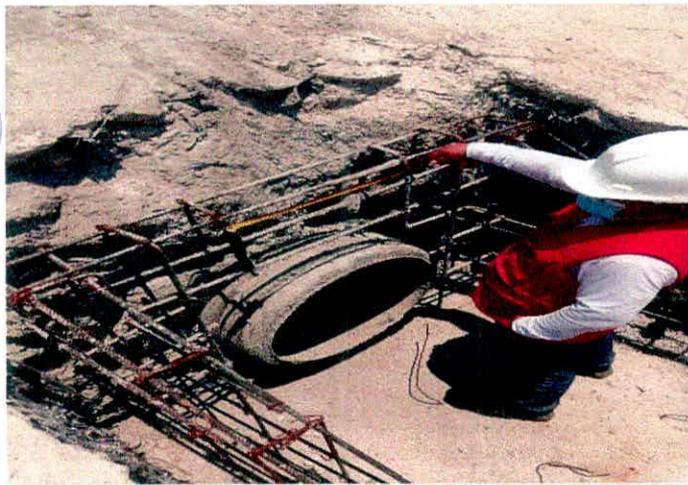
FOTOGRAFÍAS N°S 09 Y 10  
ACERO COLOCADO EN LA ESTACIÓN DE BOMBEO PORTÁTIL DEL KM 0+501.52

Se advierte que la distribución del acero no es uniforme, y presentan espaciamientos desde van desde 0.48m hasta 0.60m, valores que superan lo establecido en los planos del expediente técnico

En ese sentido, la comisión de control tomó como referencia el plano "Entrega de aluviales y toma de riego – Estructuras", Lamina DR-MI-P-EPR-02, del Expediente Técnico, el cual indica que la distribución del acero en los muros de las cajas de salida debería ser cada 25 cm; no obstante, se corroboró que este fue colocado con separaciones que oscilan entre 48 a 60 cm.

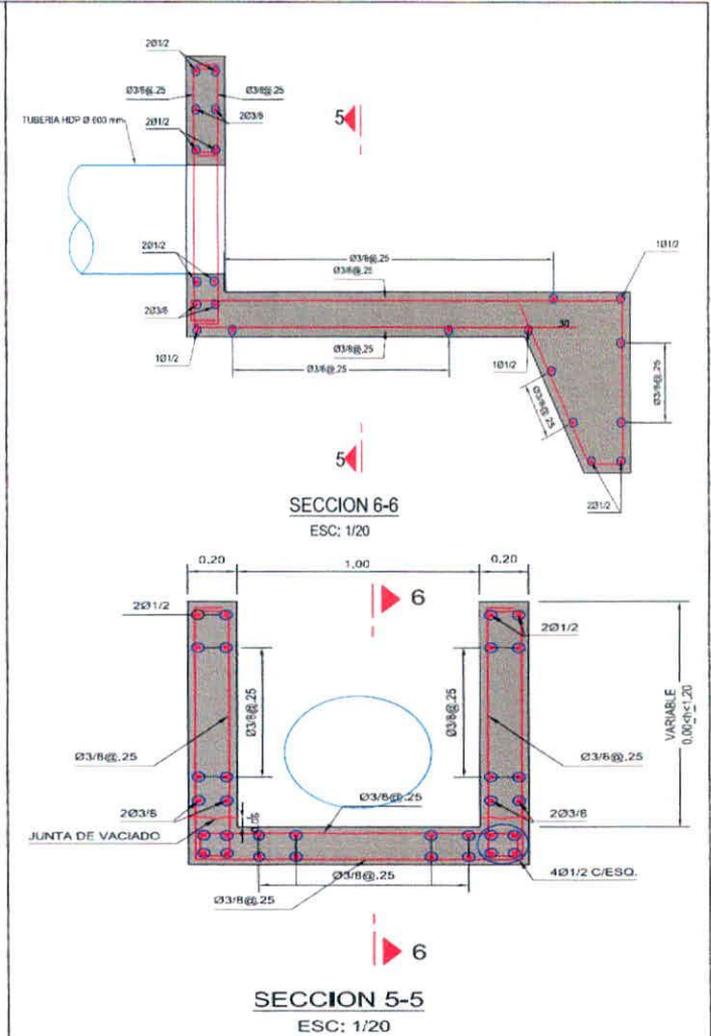
Se muestra el corte de la sección 6-6, del plano "ENTREGA DE ALUVIALES Y TOMA DE RIEGO – ESTRUCTURAS", lamina: DR-MI-P-EPR-02, del expediente técnico en la cual se muestra que la distribución del acero debería ser cada @ 0.25m

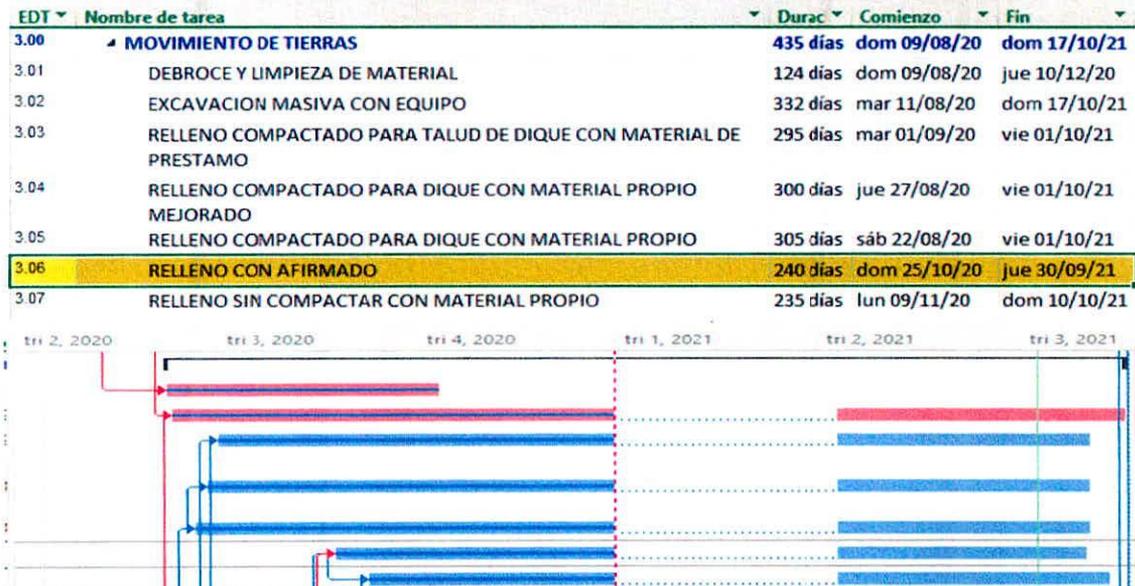
**IMAGEN N° 11**  
**CRONOGRAMA DE EJECUCIÓN DE LA PARTIDA 03.06 RELLENO CON AFIRMADO**

- En relación a la partida 03.06 Relleno con afirmado, esta debió iniciarse el 25 de octubre de 2020 y concluir el 30 de setiembre de 2021, como se visualiza en la imagen siguiente:

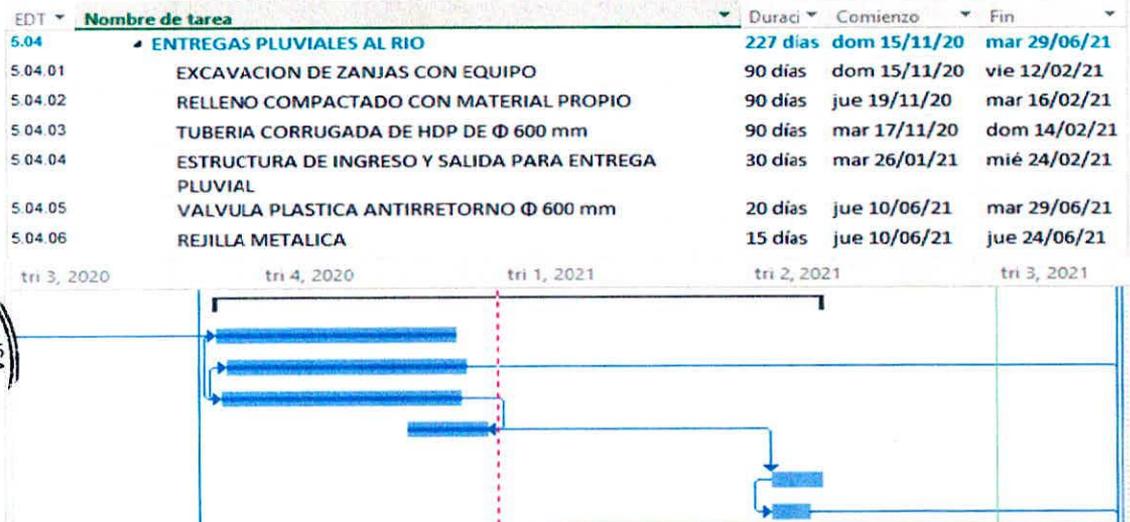
**IMAGEN N° 12**  
**CRONOGRAMA DE EJECUCIÓN DE LA PARTIDA 05.04 ENTREGA DE PLUVIALES AL RIO**

- En relación al componente "05.04 Entrega de Pluviales al río", debió iniciarse el 15 de noviembre de 2020 y concluir el 29 de junio de 2021, como se visualiza en la imagen siguiente:

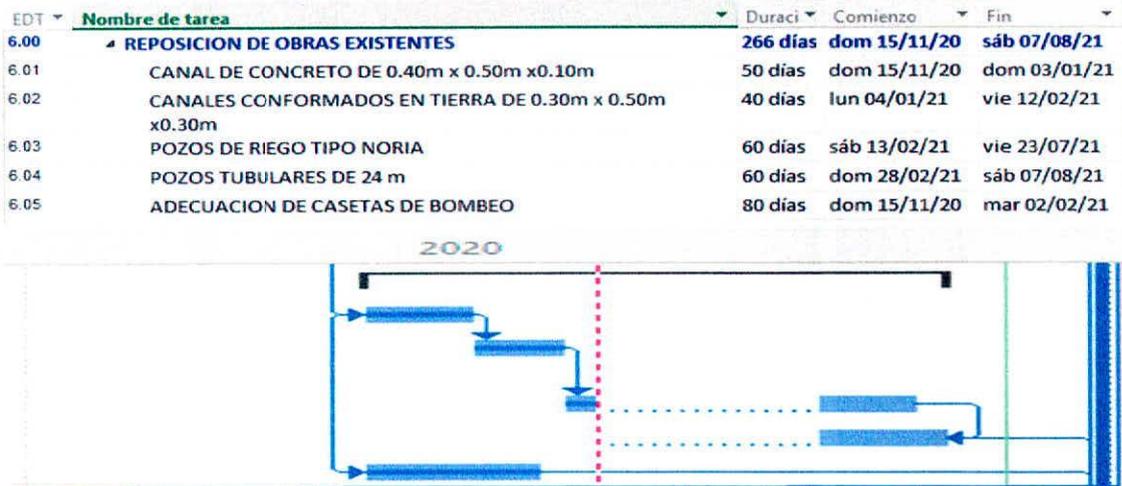
**IMAGEN N° 13**  
**CRONOGRAMA DE EJECUCIÓN DE LA PARTIDA 06.00 REPOSICIÓN DE OBRAS EXISTENTES**

- En relación al componente "06.00 Reposición de obras existentes", precisa que debió iniciarse el 15 de noviembre de 2020 y concluir el 07 de agosto de 2021, como se visualiza en la imagen siguiente:

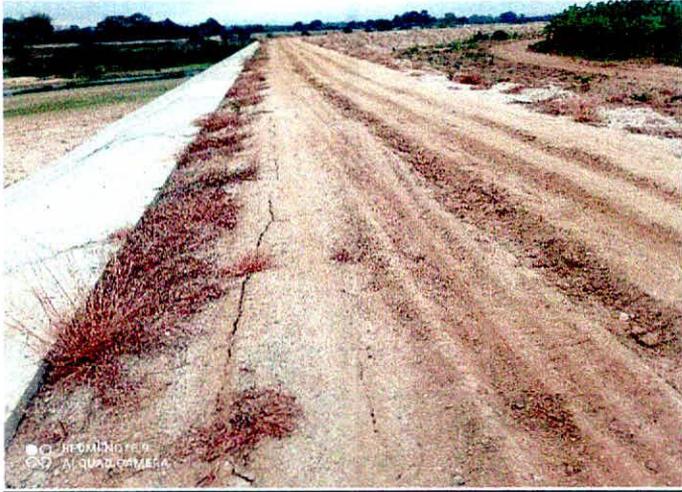
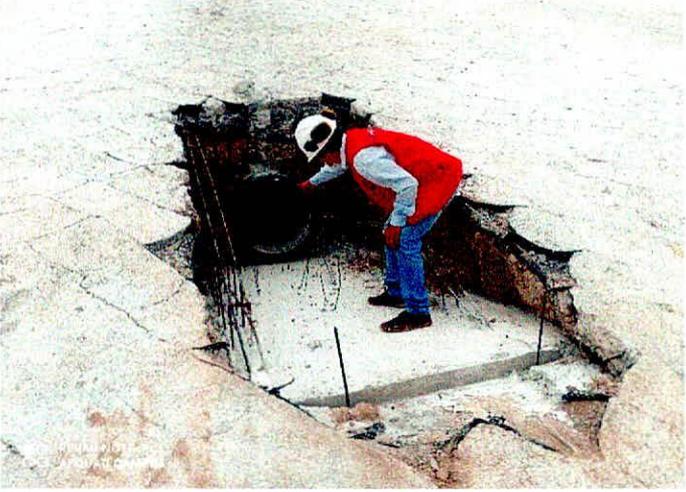
FALTA LA EJECUCIÓN DEL RELLENO CON AFIRMADO Y LA CULMINACIÓN DE CAJAS DE SALIDA DE ENTREGA DE ALUVIALES AL RIO

<p>Falta la colocación del material de afirmado en la corona del dique en toda su longitud</p>	<p>Falta la construcción de las cajas de salida de entrega de aluviales al río en toda la longitud del dique</p>
