### INFORME DE VISITA DE CONTROL N° 10438-2020-CG/GRAN-SVC

“RECEPCIÓN DE LA OBRA: REHABILITACIÓN DEL  
SISTEMA DE SANEAMIENTO BÁSICO DE LA  
LOCALIDAD DE CHINLLILLIN, DEL DISTRITO DE  
HUALLANCA, PROVINCIA DE BOLOGNESI, REGIÓN  
ÁNCASH AFECTADA POR EL FENÓMENO DEL NIÑO  
COSTERO”

PERÍODO DE EVALUACIÓN:  
DEL 17 DE DICIEMBRE DE 2020 AL 23 DE DICIEMBRE 2020

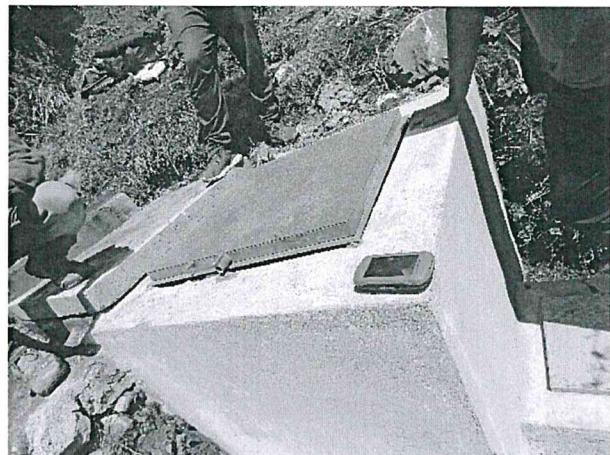
**IMAGEN N° 3  
UBICACIÓN DE LA CAPTACIÓN**

Sin embargo, durante la inspección física se verificó que la construcción de la captación se ha realizado en una nueva ubicación, diferente la señalada en el expediente técnico, tal como muestra la siguiente fotografía, coligiéndose de esta manera que no se realizaron los trabajos señalados en la partida 01.03.04 Demolición de construcción existente, en la cual, según las especificaciones técnicas consiste en la demolición de concreto de las obras antiguas de agua potable (como captación, cámaras rompe presión, reservorio, etc); sin embargo, se valorizaron dichos trabajos en su totalidad.

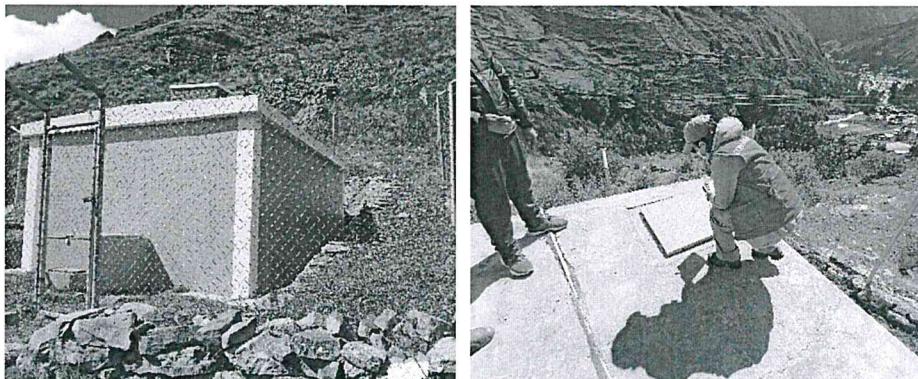
**IMAGEN N° 5 Y 6**
**LOSA DEL TANQUE DE ALMACENAMIENTO DEL RESERVORIO Y CERCO SIN PINTURA**

Respecto de lo anterior, como consta en el acta de inspección física se verificó que el reservorio se encuentra protegido por un cerco perimetral de malla de acero galvanizado, mismo que no evidencia trabajos de pintura, y no cuenta con dados de concreto para el apoyo de los tubos de fierro galvanizado. Además, a diferencia de la tapa metálicas de la caja de válvulas y paredes exteriores del tanque de

almacenamiento del reservorio, la cara superior de la losa del techo del reservorio, carece de pintura y presenta una grieta longitudinal. De esta manera se evidencia que se han valorizado partidas 01.05.01.01 y 01.05.01.03 no ejecutadas al 100%.

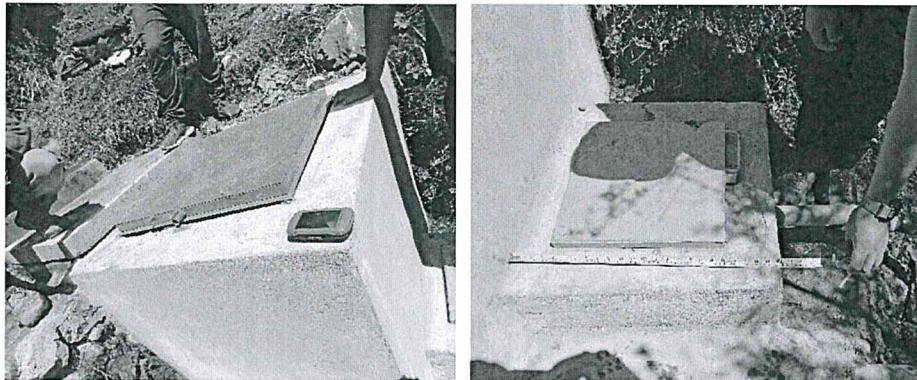
**IMAGEN N° 7 Y 8  
MEDICIÓN DE LA CÁMARA SECA Y HÚMEDA DE LA CAPTACIÓN**

Durante la inspección física, y como consta en el acta, el Ing. Rubén Vilca Valer<sup>6</sup>; manifestó que, durante la ejecución de la obra, el Ing. Supervisor autorizó el cambio en la ubicación de la captación, reduciendo el nivel de la cota proyectada por el pedido de la población beneficiaria; además el representante de la Municipalidad Distrital de Huallanca afirmó que no se ha ejecutado ningún trabajo en la captación prevista en el expediente técnico sino que todos los trabajos fueron realizados en el nuevo punto de ubicación de la captación, donde se construyó la cámara seca, cámara húmeda, zona de filtros y aletas con sus respectivos accesorios.

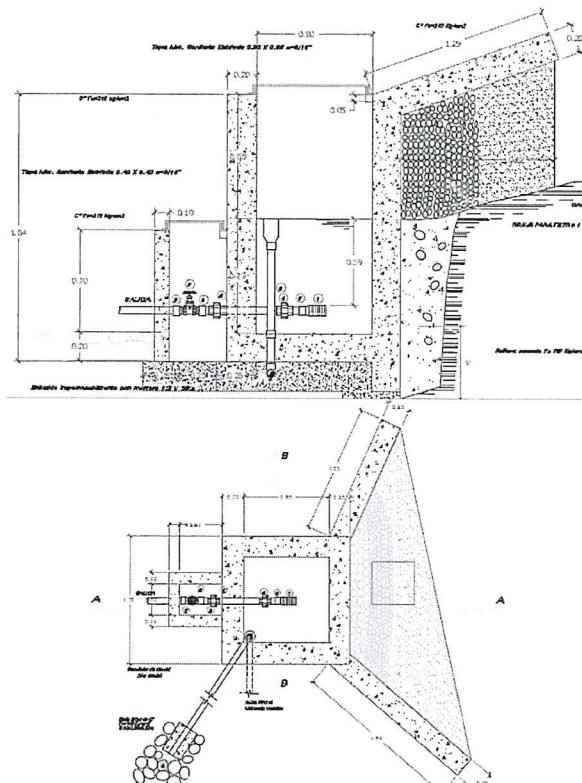
**IMAGEN N° 9  
PLANO DISEÑO DE CAPTACIÓN**

Por otra parte, en el plano "Diseño de captación" del expediente técnico indica que debe existir un cerco de alambre de púas o piedra, perimetral a la cámara de carga, al igual que, un dado de concreto de protección para la tubería exterior de rebose y limpia; sin embargo, luego de la inspección física, se ha constatado que no se ha reflejado en la ejecución, debido a que no existe el cerco de protección, también, sólo se evidencia que la tubería de limpieza ha sido cubierta directamente con mezcla de concreto.

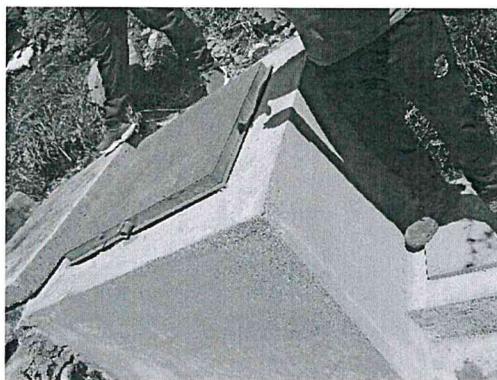
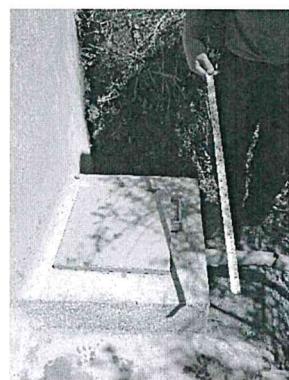
**IMAGEN N° 12 Y 13**  
**PINTURA DESGASTADA EN PAREDES DE LA ESTRUCTURA DE CAPTACIÓN**

Además, se evidenció que las estructuras componentes de la captación presentan una incorrecta ejecución de los trabajos de pintura. Resulta visible su desgaste.

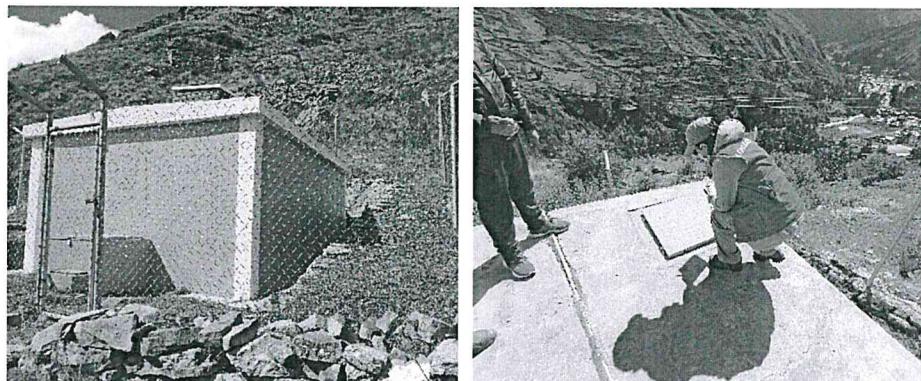
**IMAGEN N° 15 Y 14**  
**LOSA DEL TANQUE DE ALMACENAMIENTO DEL RESERVORIO Y CERCO SIN PINTURA**

Además, a diferencia de la tapa metálicas de la caja de válvulas y paredes exteriores del tanque de almacenamiento del reservorio, la cara superior de la losa del techo del reservorio, carece de pintura y presenta una grieta longitudinal. De esta manera se evidencia un incumplimiento en la ejecución de trabajos indicados en el expediente técnico.
