**INFORME DE HITO DE CONTROL
N° 11071-2021-CG/GRCA-SCC**

**“OBRA: “MEJORAMIENTO DE LOS SERVICIOS ACADÉMICOS
Y ADMINISTRATIVOS DE LA UNIVERSIDAD NACIONAL DE
JAÉN, DISTRITO DE JAÉN, PROVINCIA DE JAÉN,
DEPARTAMENTO DE CAJAMARCA – I ETAPA”**

**HITO DE CONTROL N° 1
“VALORIZACION DE OBRA N° 30”**

**PERÍODO DE EVALUACIÓN DEL HITO DE CONTROL:
DEL 20 DE MAYO DE 2021 AL 9 DE JUNIO DE 2021**

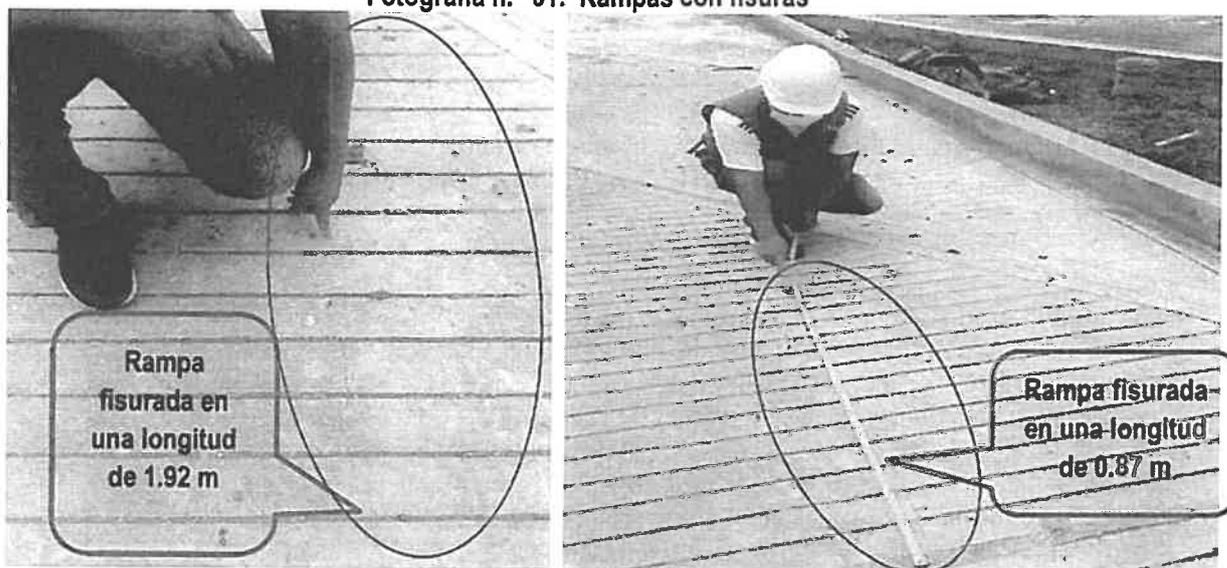
Fotografía n.º 01. Rampas con fisuras

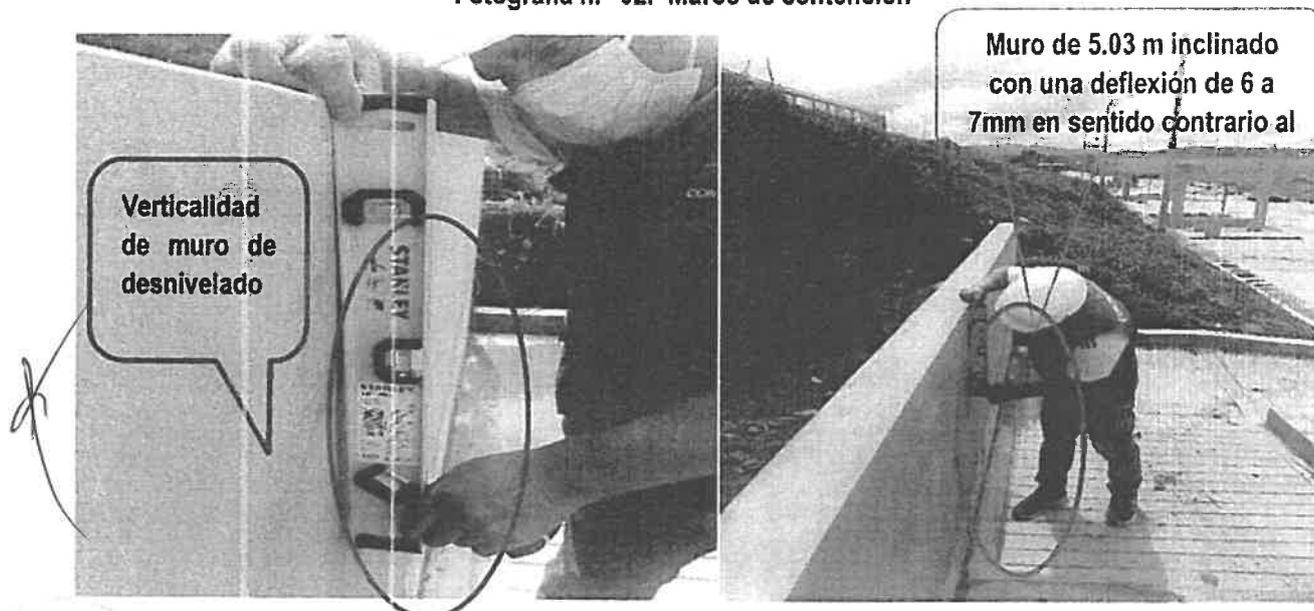
- **Muro de contención exteriores en rampas.** Se evidenció en relación sub partida 01.09.02.03.02 Muros de Contención de la Valorización N° 30, un muro ubicado contiguo a las rampas indicadas en párrafo precedente que conectan a la plaza n.º 3, el mismo que tiene 5.03 m de longitud por 0.15 m de espesor, por una altura de 1.17 m, y que en un lado de su parte superior se aprecia una inclinación de 7mm, condición que podría afectar su funcionamiento frente a las cargas expuestas; lo expuesto de la estructura en cuestión, se muestra a continuación.

Fotografía n.º 02. Muros de contención

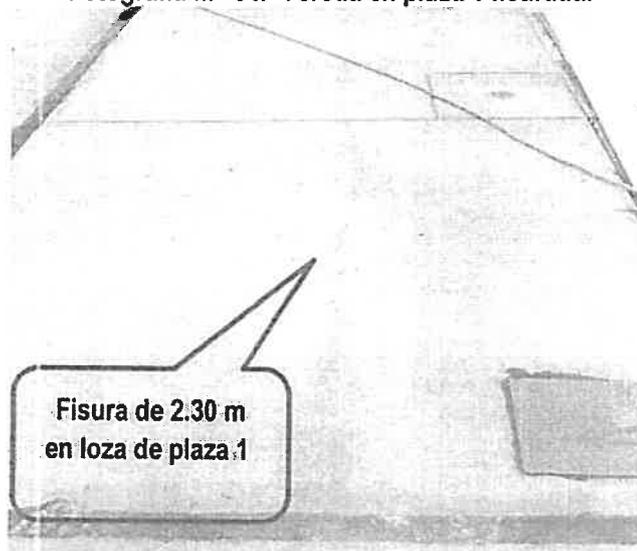
Fotografía n.º 04. Vereda en plaza 1 fisurada.

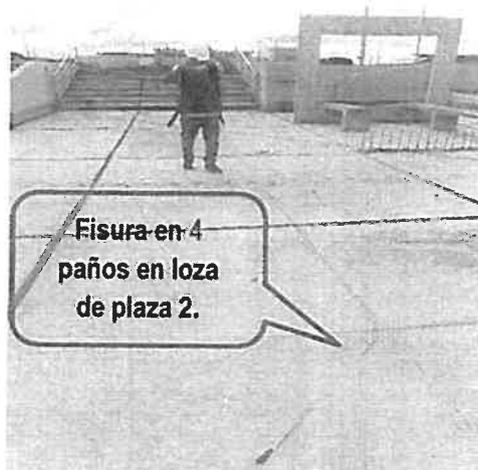
- **Veredas en plaza 2.** Durante la visita de inspección se evidenció que la sub partida 01.09.08.02 *Veredas*, de la partida 01.09.08 *Estructuras pistas y veredas*, presentan fisuras en dimensiones variables, en diez (10) paños de veredas de la plaza mencionada; así mismo, se verificó 4 paños en estado de deterioro, lo expuesto se puede verificar en la siguiente vista fotográfica:

Fotografía n.º 05. Vereda en plaza 2 fisurada

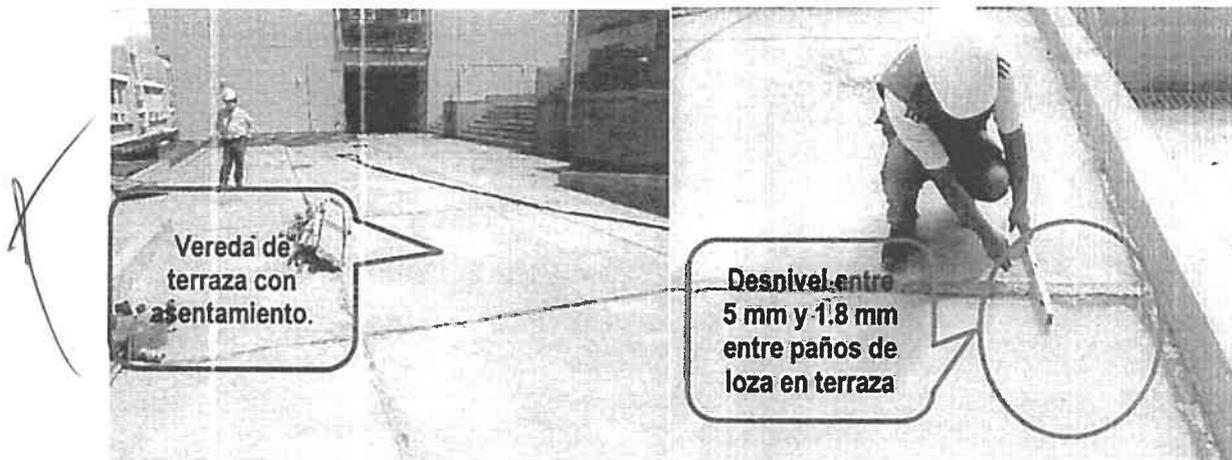
Asimismo, durante la inspección se pudo verificar que la sub partida 01.09.08.02 *Veredas*, de la partida 01.09.08 *Estructuras pistas y veredas*, que se encuentran ubicadas en las veredas de las terrazas entre la Facultad de Ingeniería Civil y la Facultad de Ingeniería de Industrias Alimentarias en un área de 100 m², se presentan fisuras y desnivel entre paños, producto de posibles asentamientos de los mismos, tal como se muestra a continuación:

Fotografía n.º 06. Vereda en terraza entre la Facultad de Ingeniería Civil y la Facultad de Industrias Alimentarias fisurada.

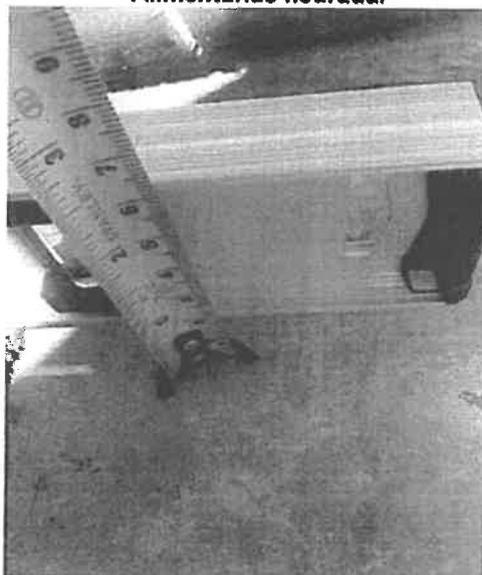
Fotografía n.º 07. Desnivel entre paños en loza de vereda de terraza entre la Facultad de Ingeniería y la Facultad de Industrias Alimentarias fisurada.

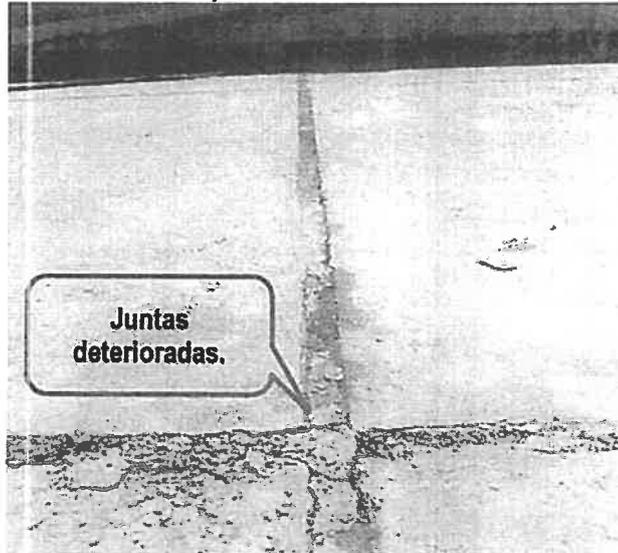
Durante la inspección se verificó que el material sellante de las diferentes juntas de la zona de la terraza presentan un deterioro prematuro. Así mismo, en loza de circulación n.º 3 (acceso al comedor universitario), se verificó falta de material sellante en las juntas de construcción, transversales y longitudinales, en una longitud de 14m, en 6 paños y juntas longitudinales de 9m en 4 paños.

Fotografía n.º 08. Sello de juntas de construcción en proceso de deterioro.

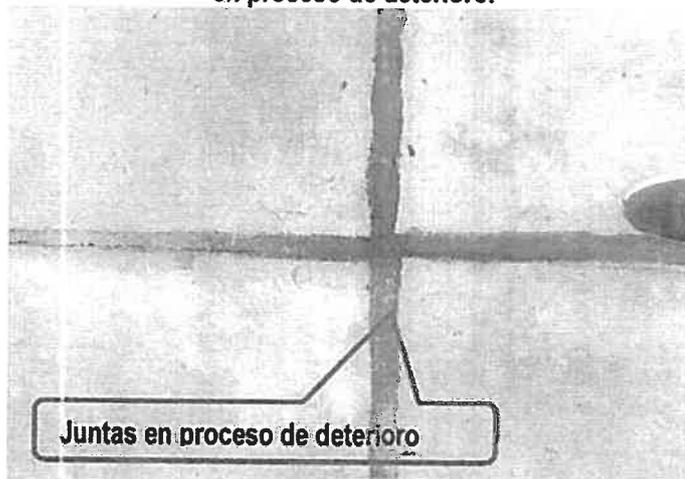
Además, las juntas de construcción de veredas en terraza de la plaza, entre la Facultad de Ingeniería Civil y Facultad de Ingeniería de Industrias Alimentarias, se encuentran en estado deteriorados.

Fotografía n.º 09. Sello de juntas de construcción en proceso de deterioro.

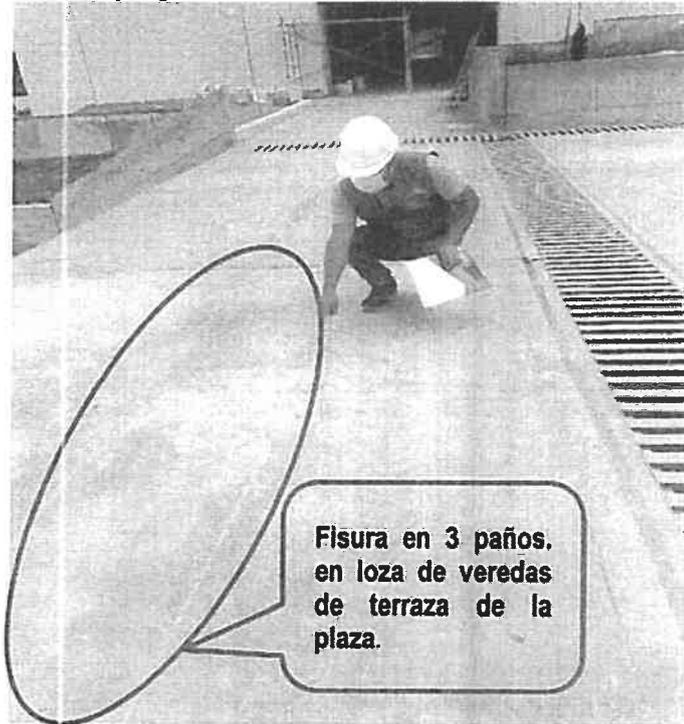
Durante la visita de inspección se observó fisuras en dos tramos de veredas, las mismas que abarcan 3 paños cada una, alcanzando longitudes de 4.00 y 4.10 m, respectivamente, hecho que es mostrado en la imagen siguiente:

Fotografía n.º 10. Vereda entre la facultad de ingeniería civil y ingería de industrias alimentarias, fisuradas.

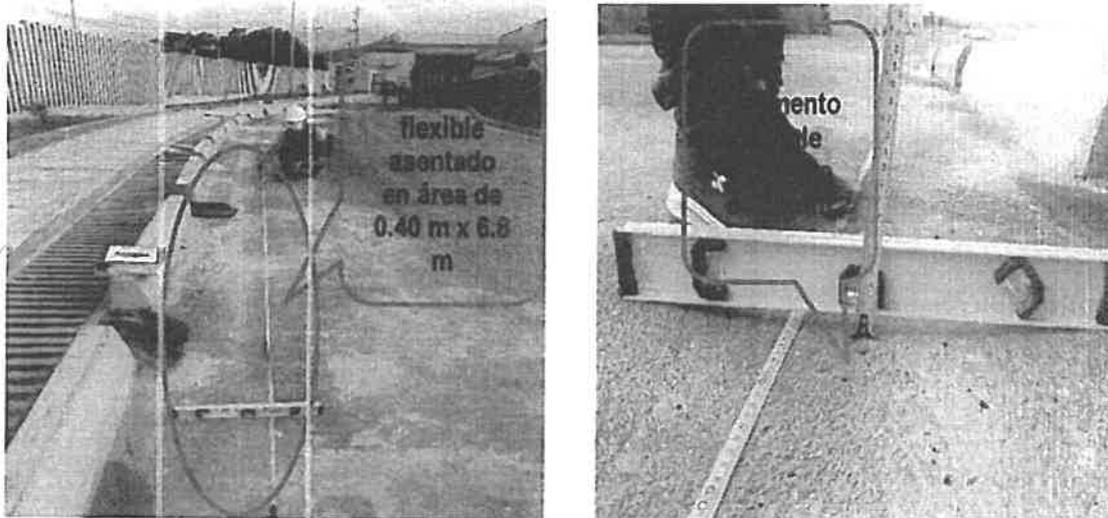
Durante la visita de inspección se verificó que el pavimento del estacionamiento adyacente a la plaza 1 y 2, presentan asentamientos en tres partes generando que el pavimento se deteriore periódicamente debido a la transmisión de cargas vehiculares.

Fotografía n.º 11. Áreas de pavimento flexible de estacionamiento con asentamiento.

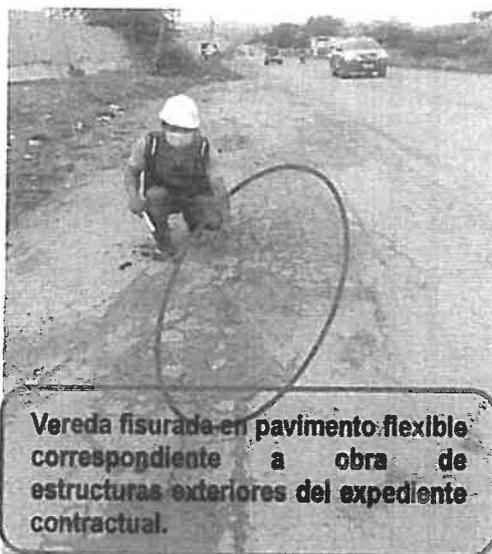
Durante la inspección se observó que el pavimento del ensanchamiento de vía, correspondiente al primer tramo del expediente contractual, frente a la Facultad de Tecnología Médica, presenta deterioros, deformaciones y asentamientos de la capa asfáltica en áreas de 3.00 m de ancho x 100 m de longitud, 22.00 m de longitud x 0.80 m de ancho, 32 m de ancho x 0.80 m de longitud; por otro lado, se verificó espesores variables de la carpeta asfáltica de pavimento flexible de entre 0.05 m y 0.10 m.

Fotografía n.º 12. Áreas de pavimento flexible de estacionamiento con área húmeda.

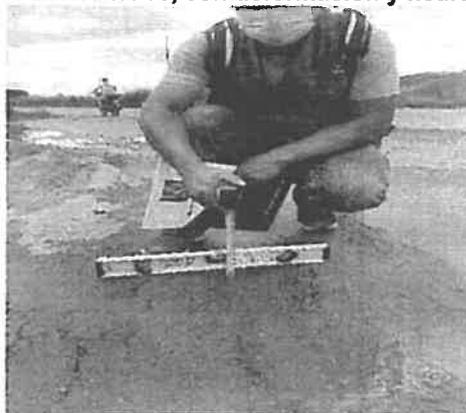
De forma similar a lo anterior, se indica que durante la inspección se observó que el pavimento flexible presenta asentamientos de la capa asfáltica en las siguientes áreas: de 24.40m de longitud x 7.80m de ancho; 4.70m de longitud x 3.40m de ancho; 15.60m de longitud x 1.00m de ancho. Asimismo; se verificó que, frente al acceso al patio de servicios, el pavimento flexible asfáltico presenta fisuras y en estado deteriorado, asentado y deformado en las áreas de 40.70m x 1.00m y 34.20m x 1.10m, conforme se aprecia en la siguiente imagen:

Fotografía n.º 14. Áreas de pavimento flexible de adicional 13, con deformación y fisuras

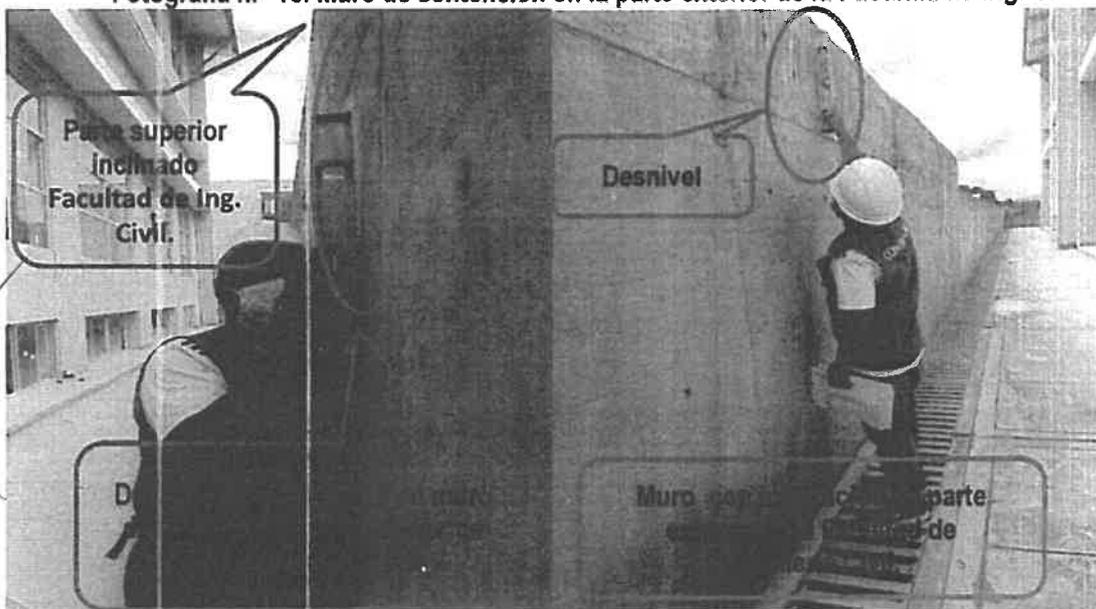
Fotografía n.º 15. Muro de contención en la parte exterior de la Facultad de Ing. Civil

Respecto a lo mostrado anteriormente, se advierte que, en la parte superior de un lado del muro de contención se presenta una inclinación, condición que podría afectar su funcionamiento frente a las cargas expuestas.

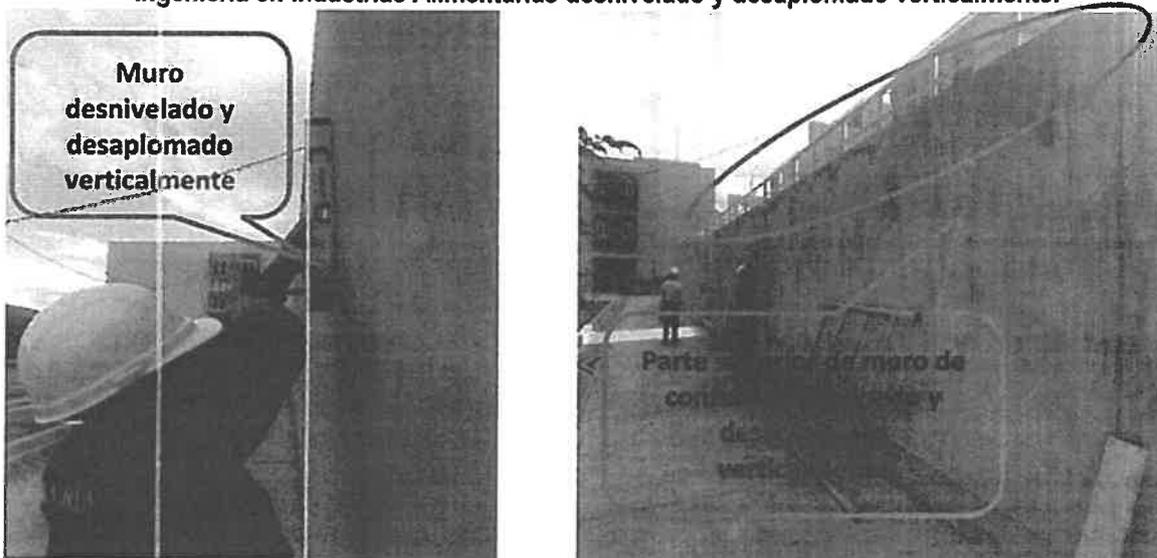
Fotografía n.º 16. Muro de contención en terrazas entre la Facultad de Ingeniería Civil y Facultad de Ingeniería en Industrias Alimentarias desnivelado y desaplomado verticalmente.

Respecto a lo mencionado, se indica que al apreciarse un muro de contención inclinado se podría tornar inestable debido a que soporta su propio peso y el peso del suelo conjuntamente con el peso de la vereda o loza de la terraza, que apoya en su pantalla, estando propenso a mayor inclinación y posteriormente a desplazamientos laterales y a la presentación de fallas del muro debido a empujes interiores ocasionados por el peso de la loza de concreto o veredas de las terrazas y el peso del suelo de las veredas mencionadas.

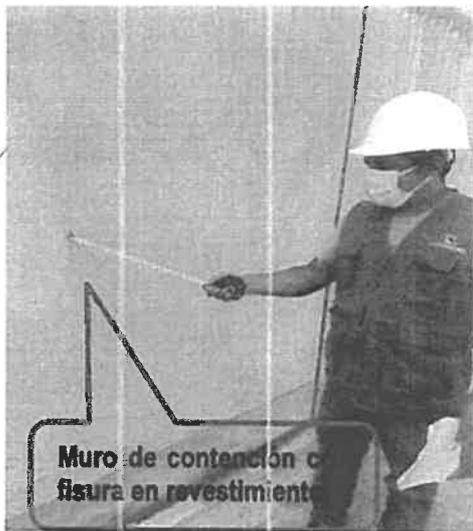
Fotografía n.º 17. Muro de contención en terrazas entre la Facultad de Ingeniería Civil y Facultad de Ingeniería en Industrias Alimentarias con fisuras en revestimiento en pantalla frontal.

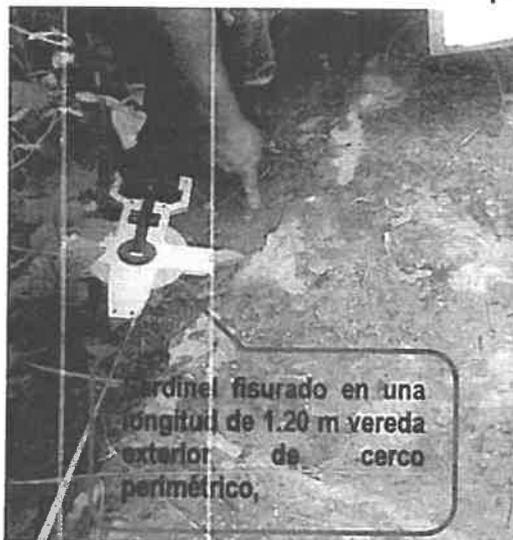
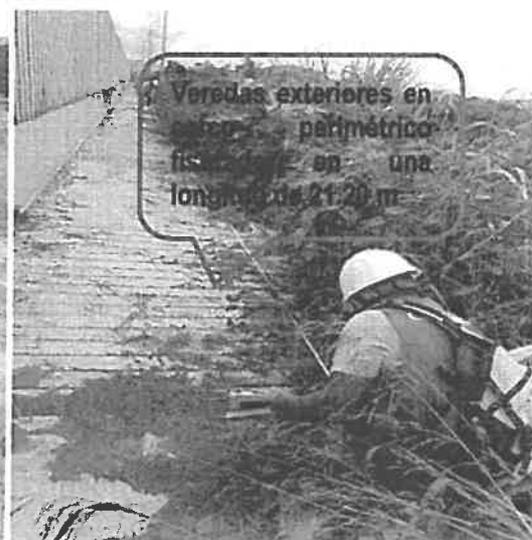
Fotografía n.º 18. Vereda y sardinel de vereda fisurado en zona exterior de cerco perimétrico.

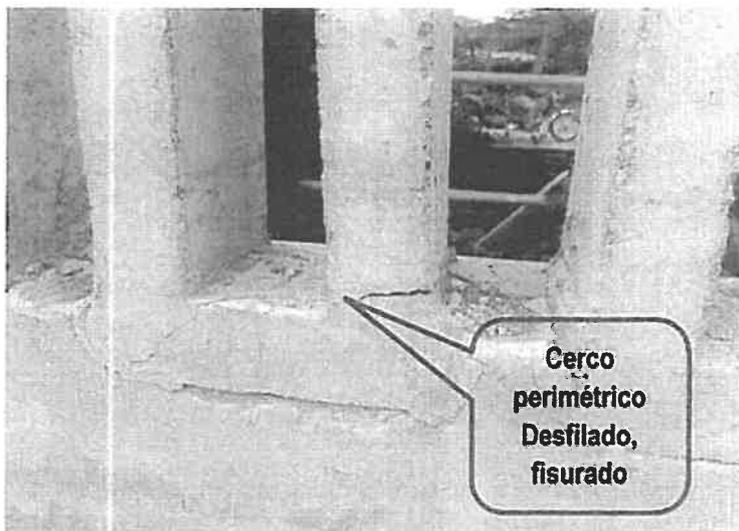
Durante la visita de inspección se evidenció que en algunas partes el cerco perimétrico prefabricado instalado, presenta fisuras y deterioro como se puede evidenciar en las imágenes siguientes:

Fotografía n.º 19. Cerco perimétrico con fisuras y deformación.

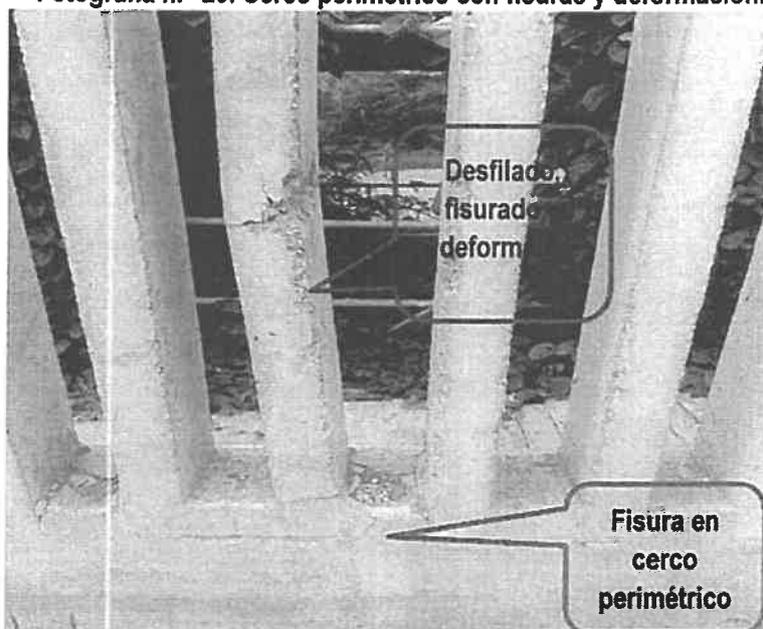
Fotografía n.º 20. Cerco perimétrico con fisuras y deformación.

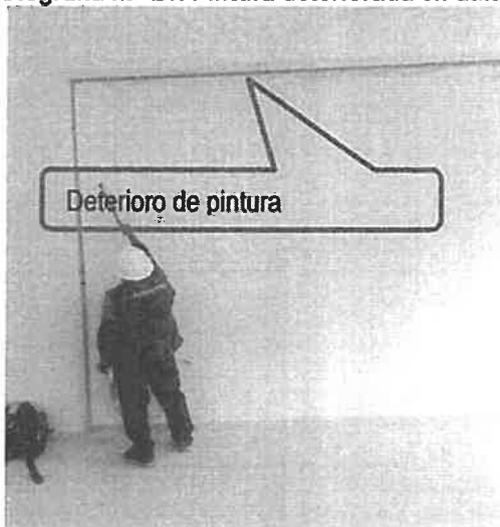
Deterioro de pintura en áreas de 4.18 m x 0.15 m, 3.00 x 0.10 m y 1.00 m x 0.50m.

Fotografía n.º 21. Pintura deteriorada en aula 2.

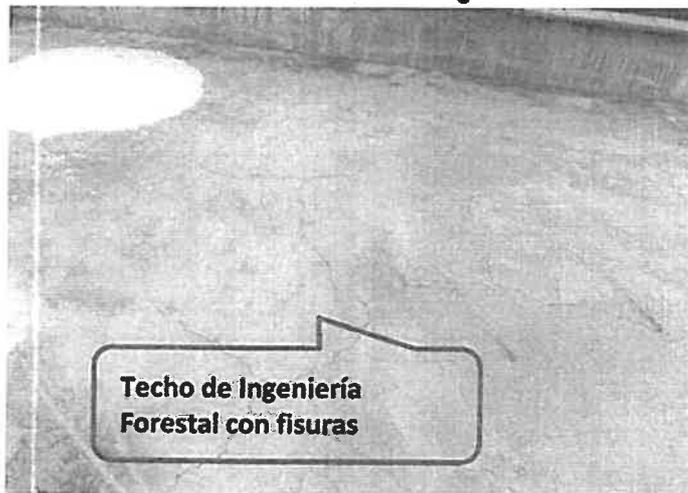
Durante la inspección se observó que el techo de la facultad de ingeniería forestal presenta fisuras estando expuesta a filtración de agua de lluvia en la estructura del techo causando el deterioro del mismo, lo mencionado se puede observar en la imagen siguiente.

Fotografía n.º 22. Techo de la Edificación de Ingeniería Forestal con fisuras.

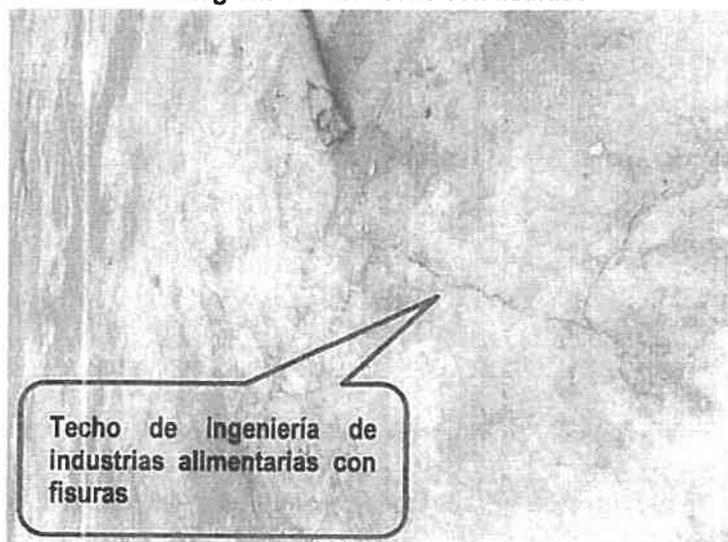
- **Techo de la Facultad de Ingeniería en Industrias Alimentaria:** presenta fisuras, estando expuesta a filtración de agua de lluvia en la estructura del techo, lo que podría causar el deterioro del mismo, a continuación, en la siguiente imagen se aprecia lo mencionado.

Fotografía n.º 23. Techo con fisurado

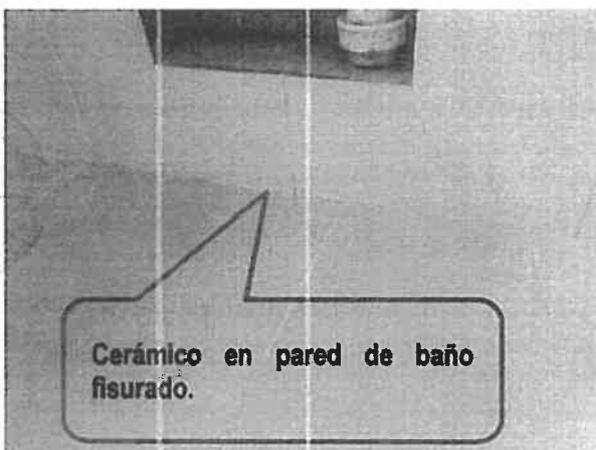
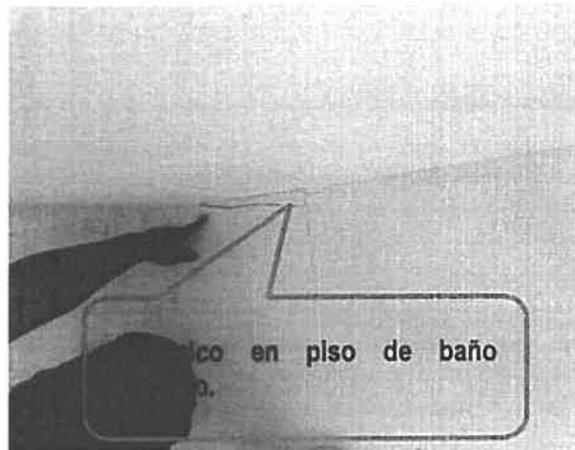
Cerámico de piso fracturados en áreas de 0.40 m x 0.45 m, 0.36 x 0.36.

Cerámico de pared fracturado en una longitud de 7.26 m y 1.21 m. entre piso y pared.

Fotografía n.º 27. Cerámicos en piso y pared de baño de mujeres de comedor universitario fracturado y fisurado.

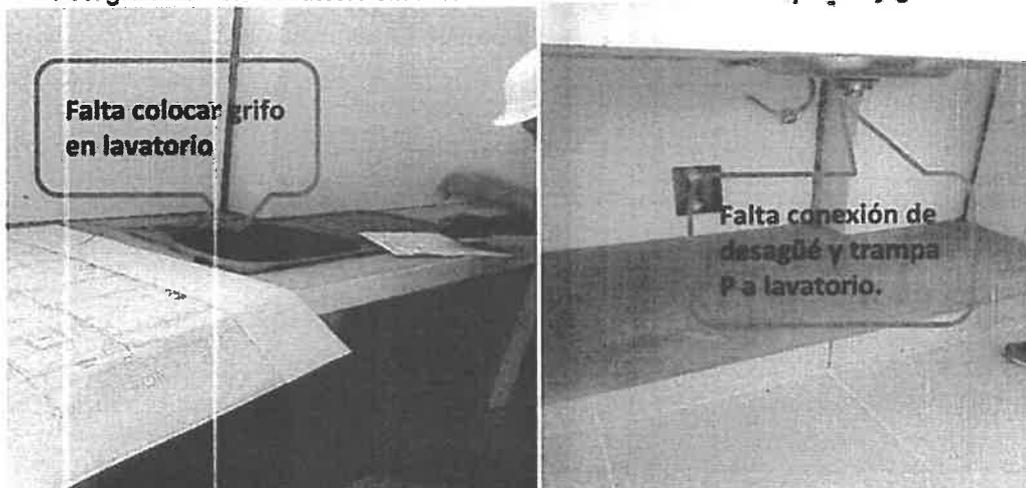
Fotografía n.º 37. Lavatorio sin instalación de accesorio de trampa "P" y grifo.

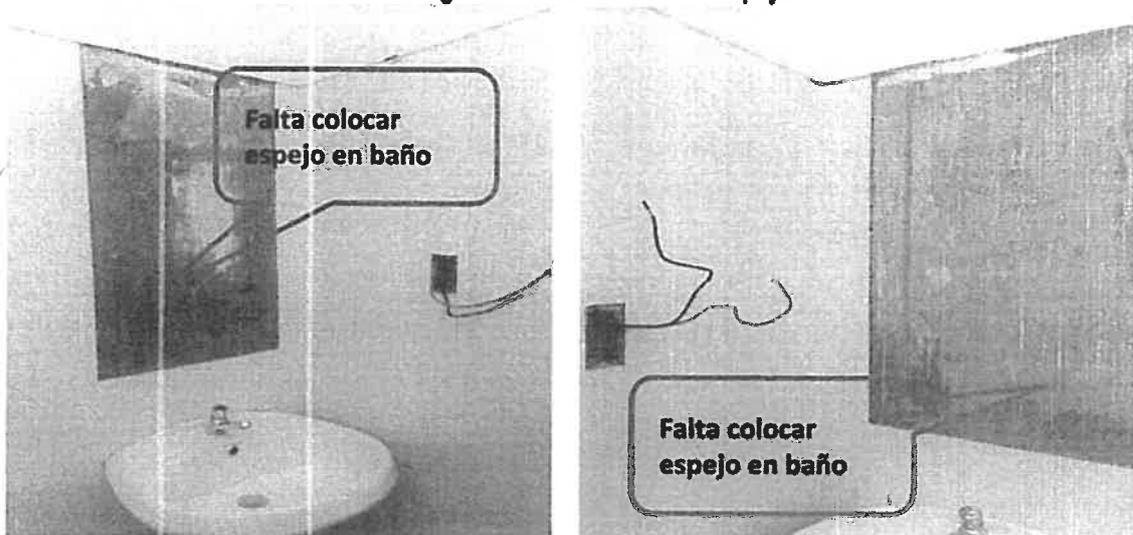
Fotografía n.º 39. Baños sin espejos.

Servicios Higiénicos de Mujeres
Falta colocar espejo en baños de mujeres.

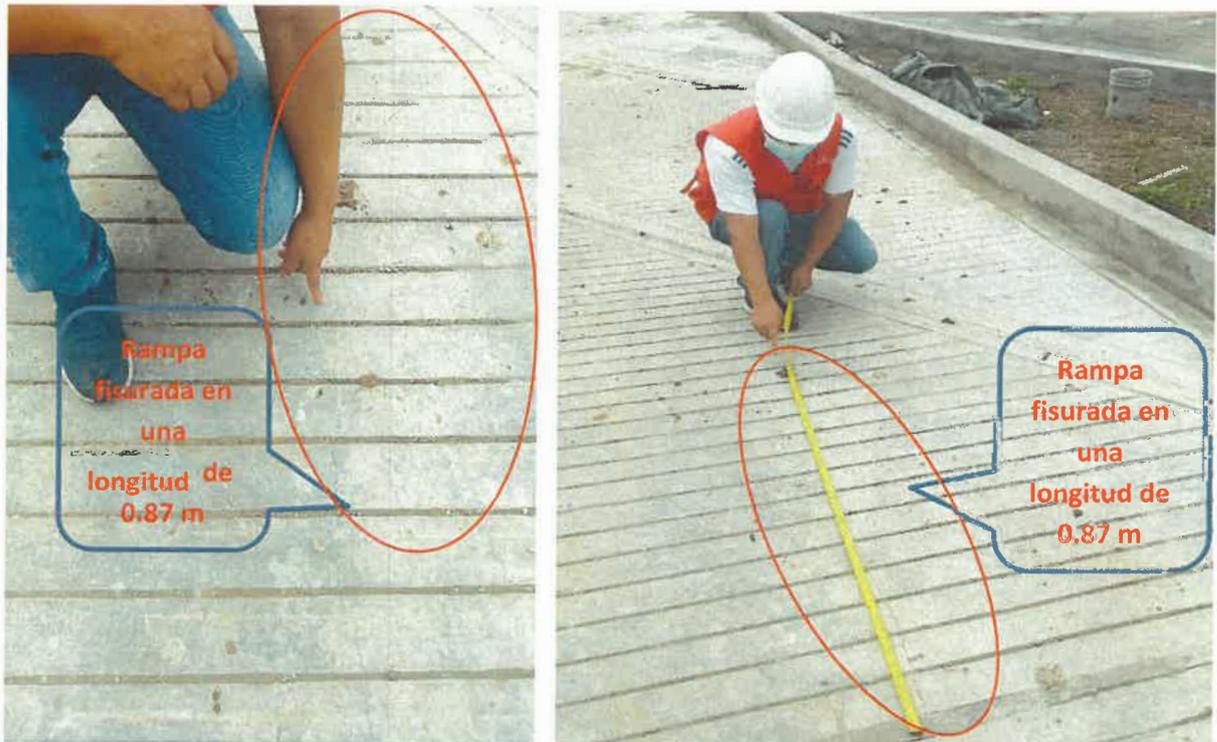
Fotografía n.º 01 y 02. Rampas con fisuras

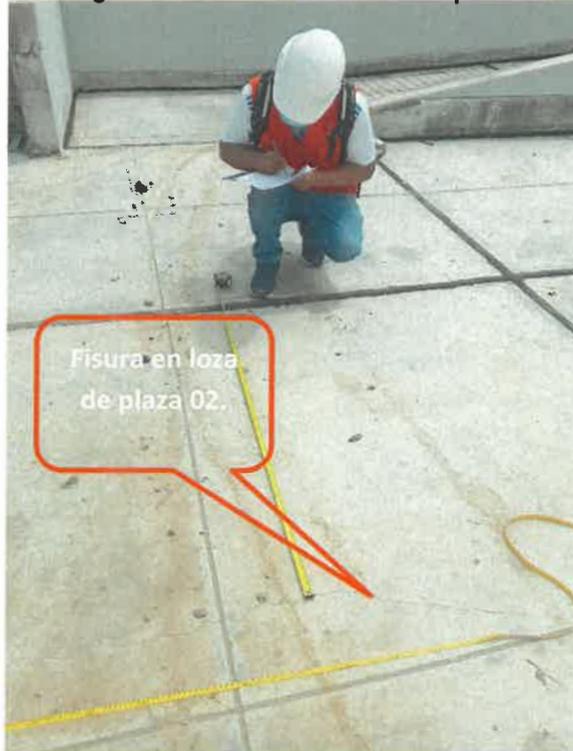
Fotografía n.º 11. Fisura en vereda plaza 2

Veredas en plaza 2. Se verifico 10 paños de veredas fisuradas de la plaza mencionada. Así mismo se verificó cuatro (4) paños en estado de deterioro.

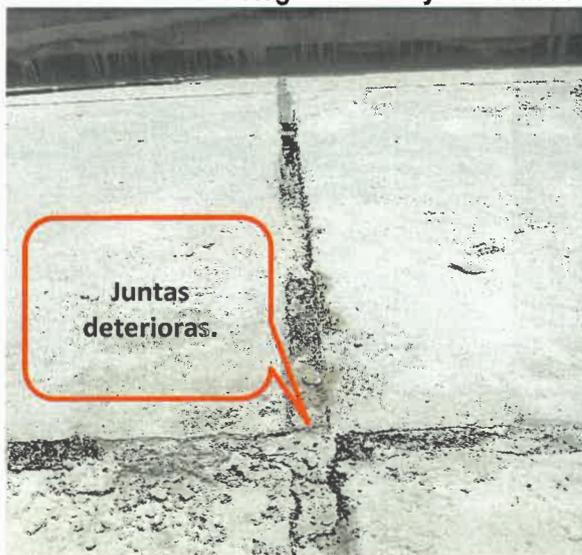
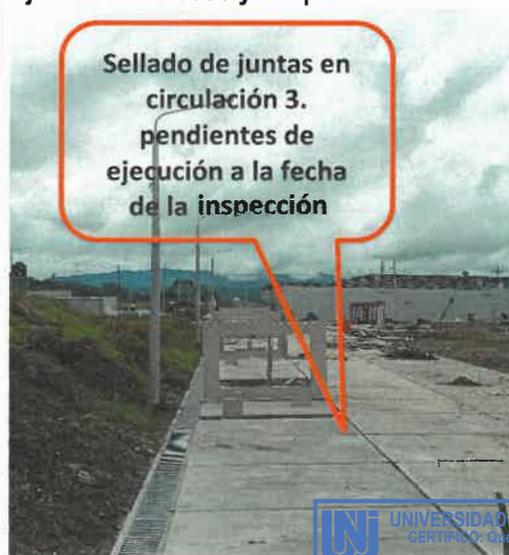
Fotografía n.º 15 y 16. Sellado de juntas de veredas y rampas

Sellado de juntas de veredas y rampas con asfalto de e=1". Se verificó el sellado de juntas en proceso de deterioro en algunas partes. Así mismo en circulación n.º 3 se verificó falta el sellado de juntas de construcción, transversales y longitudinales a la fecha de la inspección se observó que faltaron por ejecutar el sellado de juntas de construcción transversales en una longitud de 14 m en 6 paños y juntas longitudinales de 9 m en 4 paños.

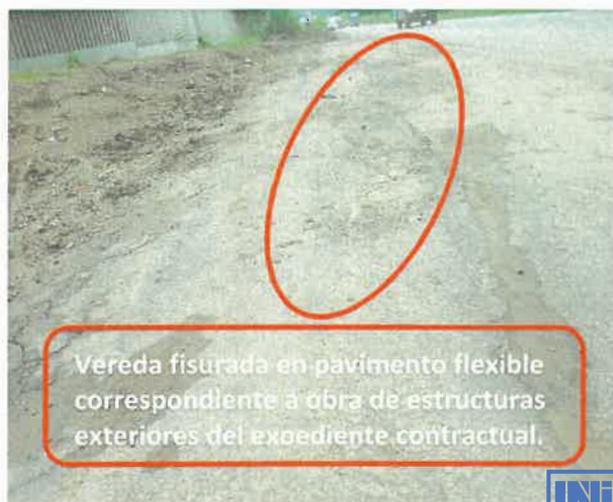
Fotografía n.º 21. Vereda fisurada en pavimento flexible frente a la Facultad de Tecnología Médica

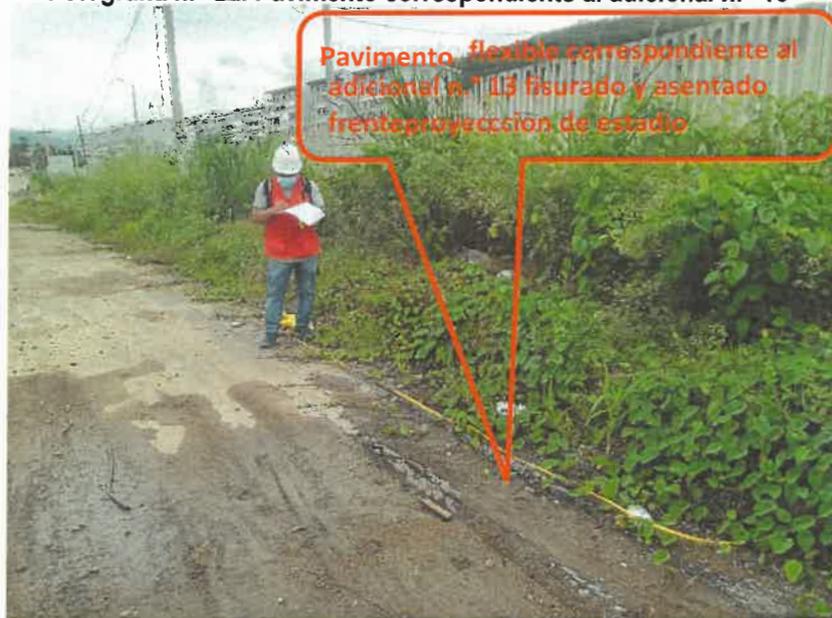
Fotografía n.º 22. Pavimento correspondiente al adicional n.º 13

Pavimento correspondiente al adicional n.º 13 del ensanchamiento de vía. Se tiene que el pavimento flexible presenta deflexiones y asentamientos y deformaciones de la capa asfáltica en áreas de 24.40 m de longitud x 7.80 m de ancho, 4.70 de longitud x 3.40 m de ancho, 15.60 de longitud x 1.00 de ancho. Así mismo se verificó que en frente al acceso al patio de servicios, el pavimento flexible asfáltico presenta fisuras y en estado deteriorado, asentado y deformado en unas áreas de 40.70 m x 1.00 m y 34.20 m x 1.10 m.

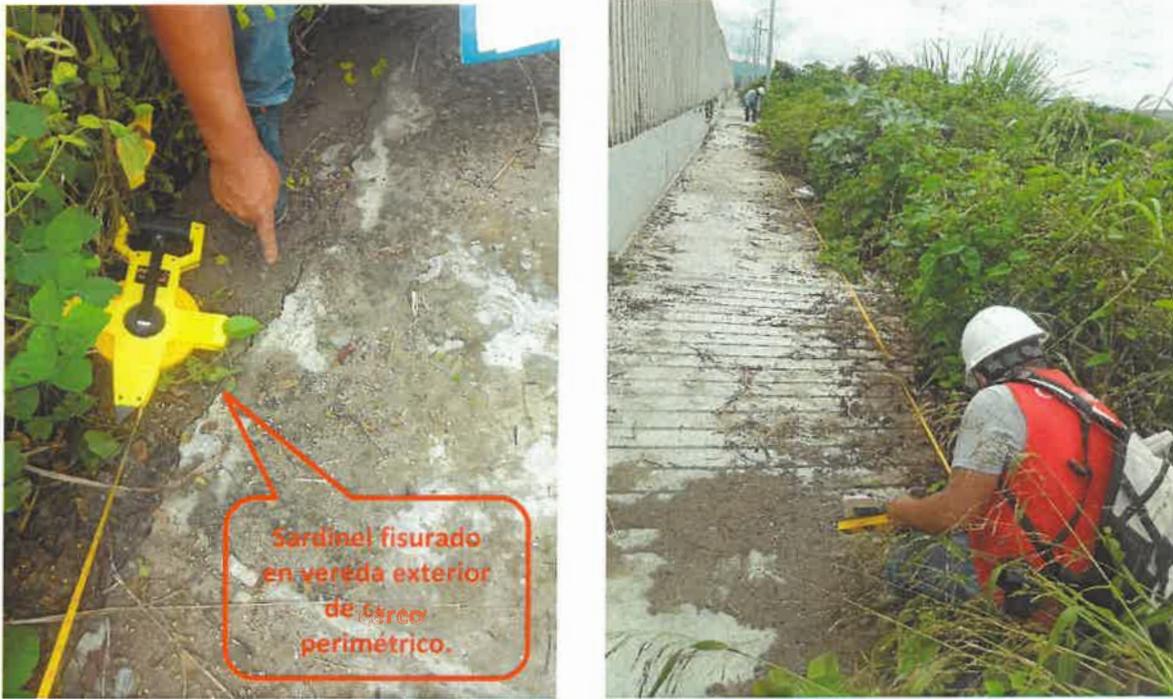
Fotografía n.º 32 y 33. Sardinell de veredas asentado y fisurado

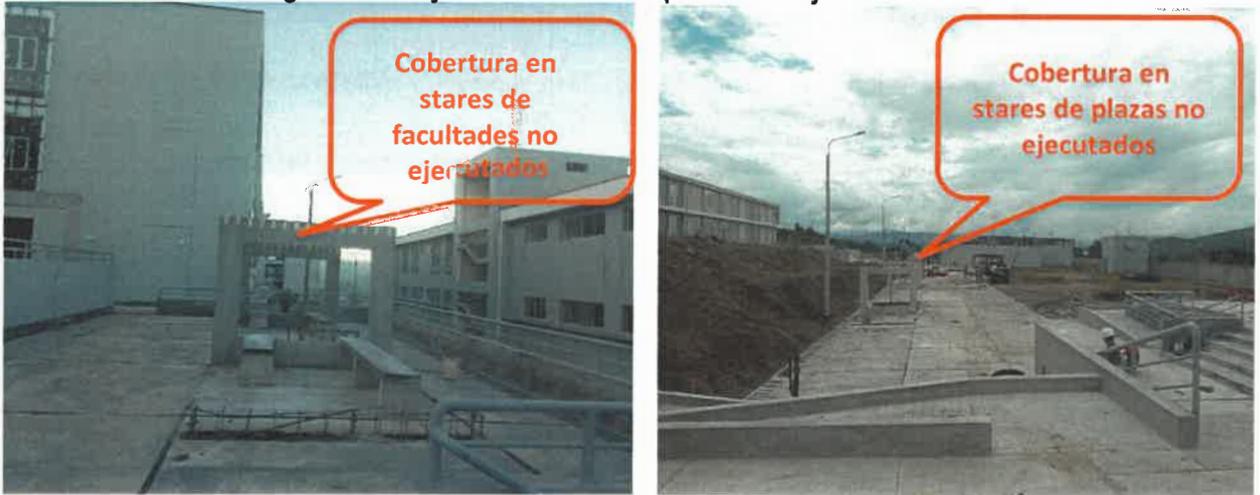
Fotografía n.º 35 y 36. Cobertura con plancha no ejecutada

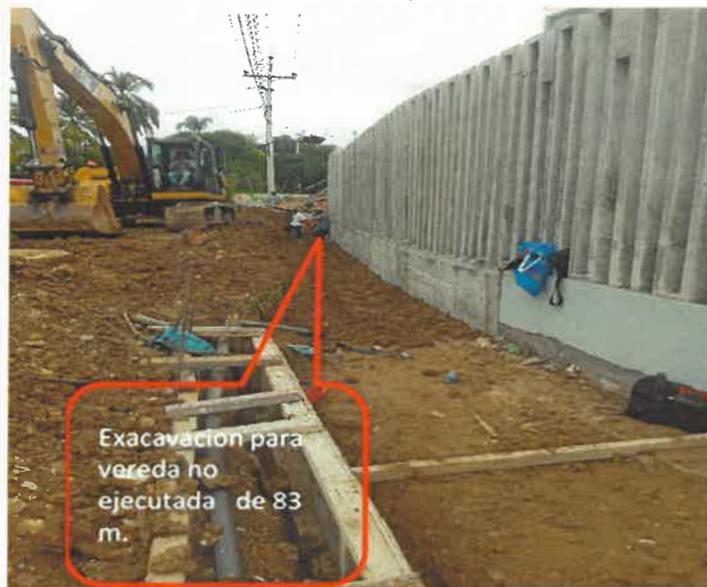
Fotografía n.º 40. Vereda no ejecutada de 83 metros

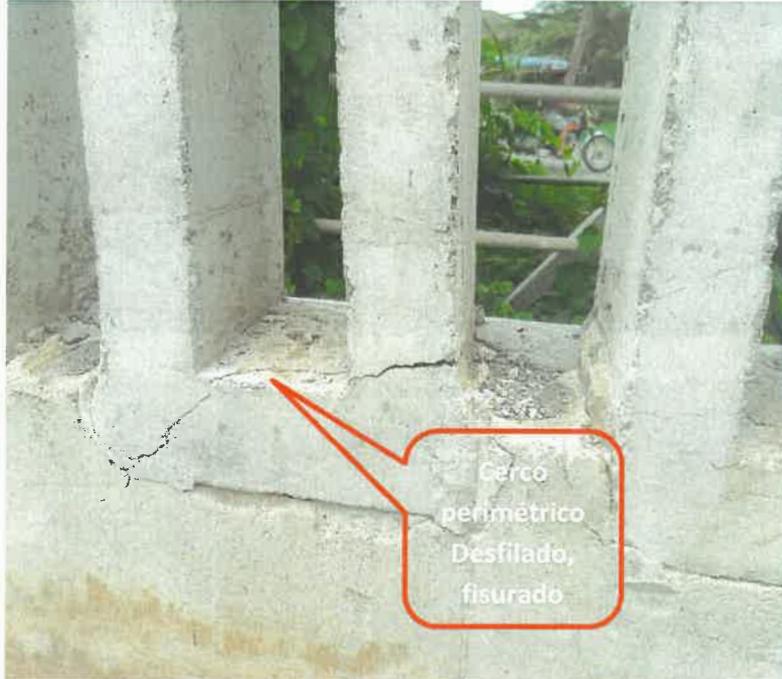
Fotografía n.º 41. Cerco Perimétrico de Concreto Prefabricado

Cerco perimétrico de concreto prefabricado. En algunas partes presenta fisuras y deterioro.

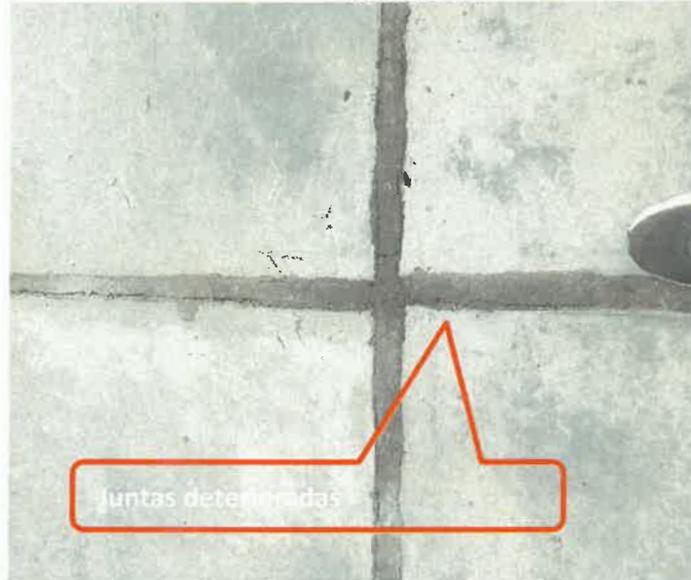
Fotografía n.º 43. Junta de veredas Facultad de Ingeniería Civil y Facultad de Ingeniería de Industrias Alimentarias

Juntas de veredas de la plaza entre la Facultad de Ingeniería Civil y Facultad de Ingeniería de Industrias Alimentarias, se encuentran en estado deteriorados.

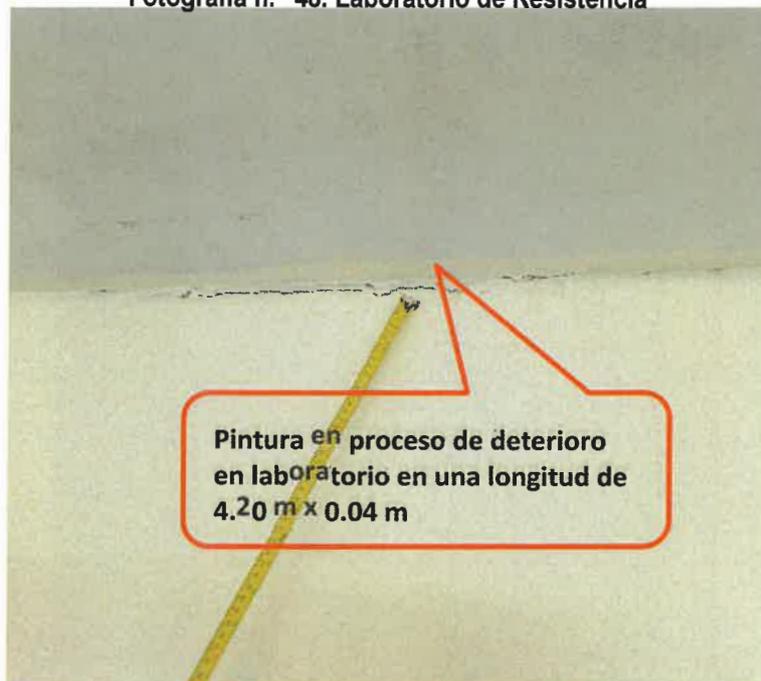
Fotografía n.º 48. Laboratorio de Resistencia

Pintura en pared en proceso de deterioro en una longitud de 4.20 m x 0.04 m

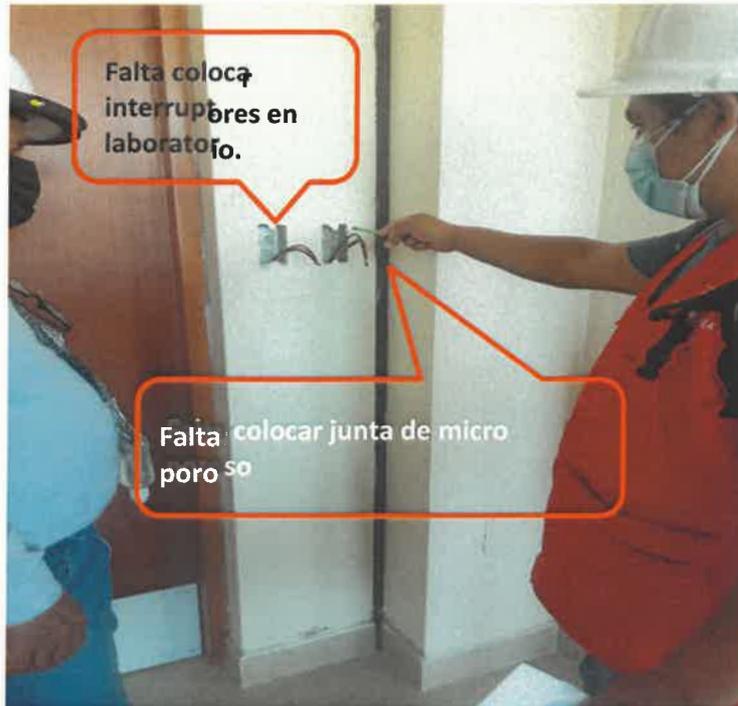
Fotografía n.º 51. Laboratorio de hidráulica

Además, falta colocar 2 interruptores al costado de puerta.

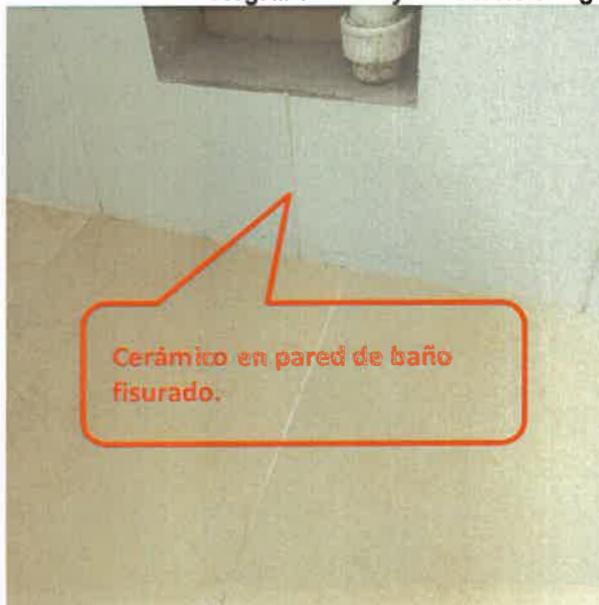
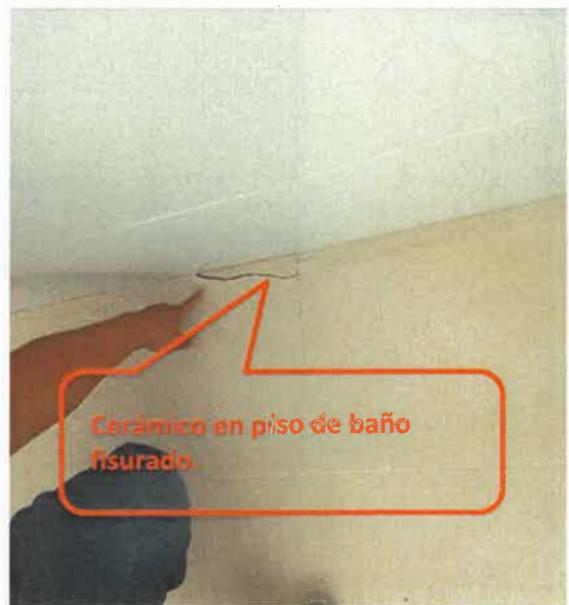
Fotografía n.º 61 y 62. Servicio Higiénico de Comedor Universitario

Cerámico de piso fracturados en áreas de 0.40 m x 0.45 m, 0.36 x 0.36.

Cerámico de pared fracturado en una longitud de 7.26 m y 1.21 m. entre piso y pared.

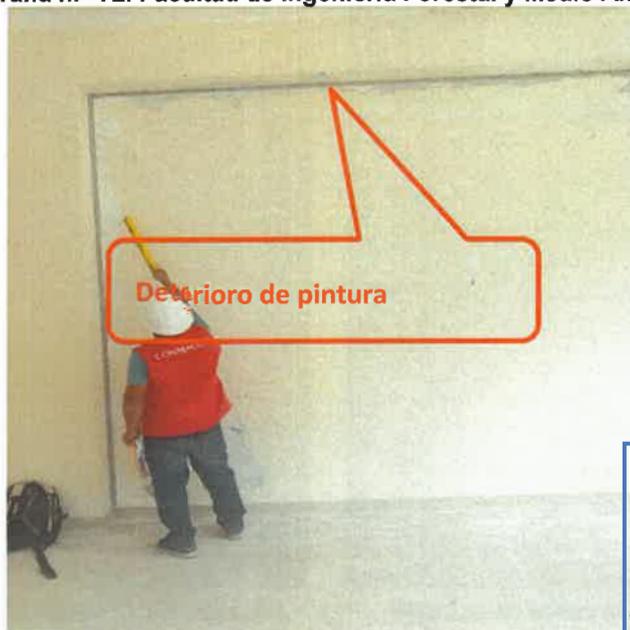
Fotografía n.º 72. Facultad de Ingeniería Forestal y Medio Ambiente

Deterioro de pintura en áreas de 4.18 m x 0.15 m, 3.00 x 0.10 m y 1.00 m x 0.50m.

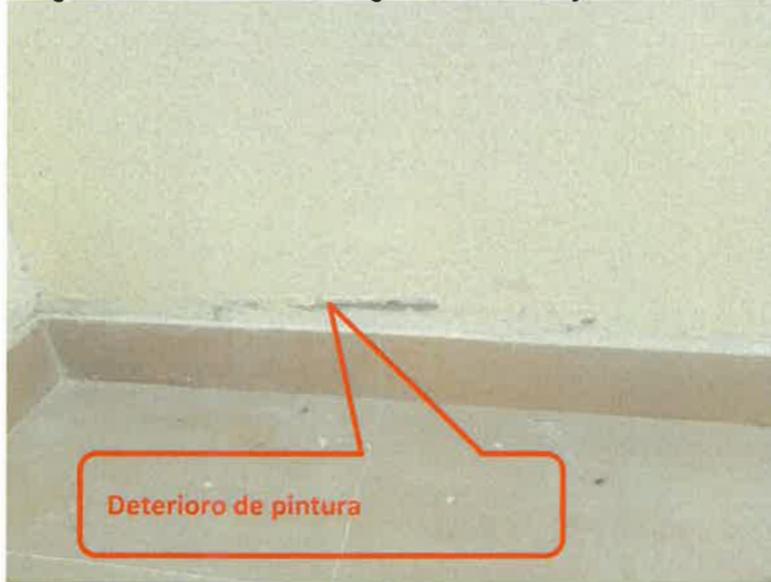
Fotografía n.º 73. Facultad de Ingeniería Forestal y Medio Ambiente

Deterioro de pintura en área de 2.35 m x 0.60m.
Deterioro de pintura en área de 1.50 m x 0.30 m.

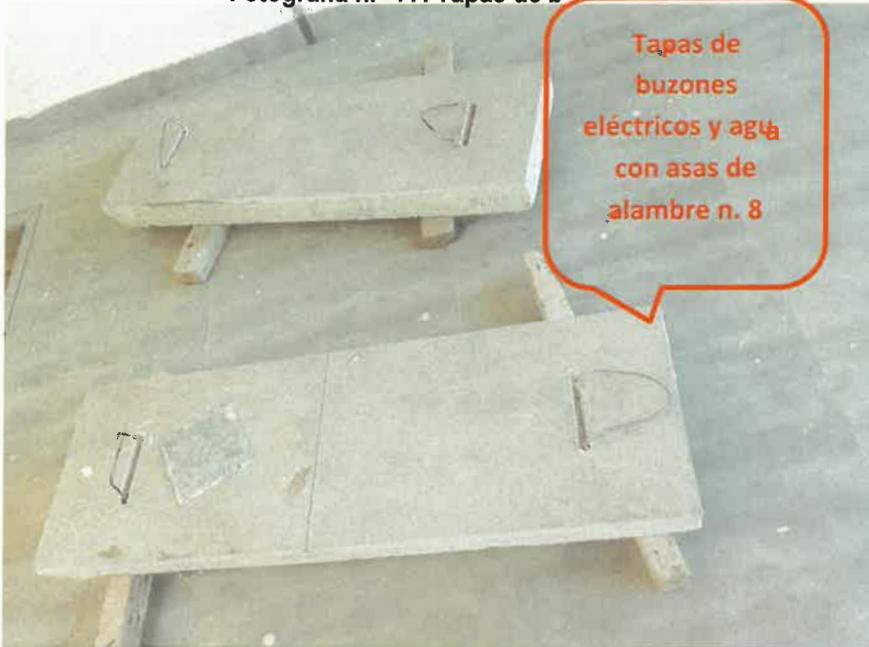
Fotografía n.º 77. Tapas de buzones

Tapas de buzones eléctricos y de agua presentan asas de alambre de amarre 3/16, en algunos casos y alambre n.º 8 el cual se encuentra en estado de deterioro.
