INFORME DE HITO DE CONTROL
N° 10412-2021-CG/GRLO-SCC

**“EJECUCIÓN DE LA OBRA: CONSTRUCCIÓN Y
EQUIPAMIENTO DEL NUEVO HOSPITAL DE IQUITOS
CESAR GARAYAR GARCÍA, PROVINCIA DE MAYNAS”**

**HITO DE CONTROL N° 001 – DETERMINAR SI LA
EJECUCIÓN DE LA OBRA SE REALIZA CONFORME A LA
NORMATIVA APLICABLE, LAS ESTIPULACIONES
CONTRACTUALES Y EXPEDIENTE TÉCNICO APROBADO**

IQUITOS, 5 DE MAYO DE 2021

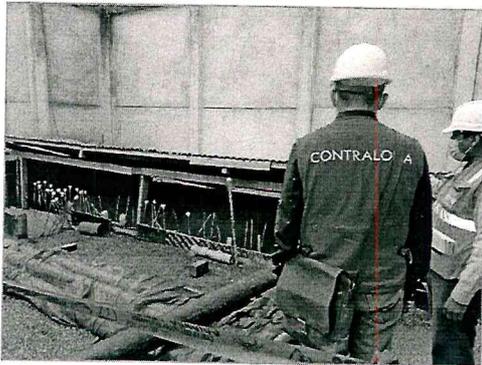
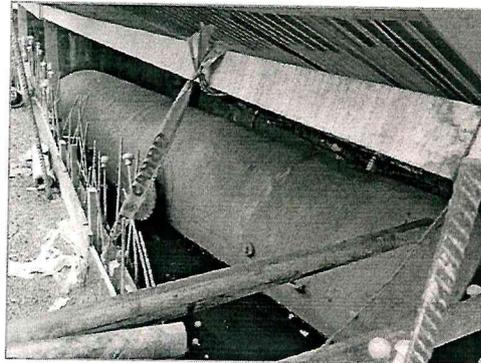
IMAGEN N° 1

2. FALTA DE PREVISIÓN DE INUNDACIÓN EN AMBIENTE SUBTERRÁNEO, OCASIONA RIESGO DE DAÑO POR CORROSIÓN A TANQUE DE PETRÓLEO

Respecto al tanque de petróleo, ubicado bajo ras del piso, se tomó conocimiento que éste estuvo expuesto a estancamiento de agua pluvial en el 2020; luego, ante la exposición a precipitaciones pluviales intensas en días recientes, volvió a inundarse (imágenes n.ºs 1 y 2); por lo que debe preverse la protección del tanque y sus accesorios para bombeo de combustible frente a probables situaciones similares futuras.

La situación de inundación de ambiente subterráneo para tanque de combustible, genera el riesgo de su corrosión.

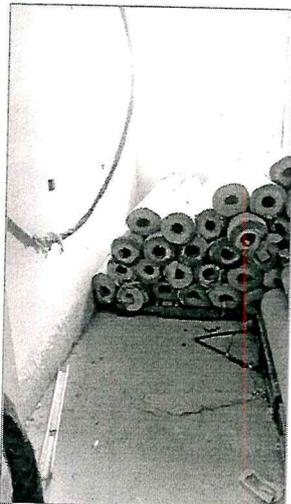
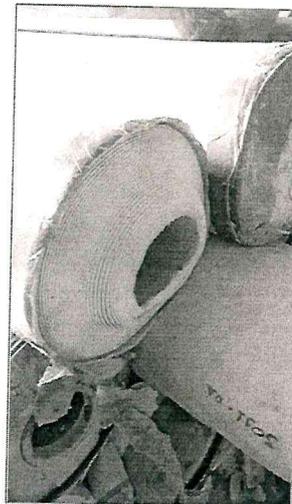
IMAGEN N° 3

3. DEFICIENTE PROCESO DE ALMACENAMIENTO DE MATERIAL DE ACABADO PARA PISO VINÍLICO, GENERA RIESGO DE SU DETERIORO

Se advierte que dos (2) partidas de acabados están sujetas a la culminación de otras instalaciones dentro del cielo raso. Es el caso de la partida piso vinílico flexible en rollo, el cual no ha sido instalado; no obstante, el material se encuentra almacenado en uno de los ambientes del bloque de hospitalización.

El apilamiento horizontal del material de piso vinílico flexible en rollo, directamente sobre el piso, en un ambiente en el que se observa humedad, genera el riesgo de deterioro del citado material sobre todo de aquellos rollos de la zona inferior que están siendo aplastados.

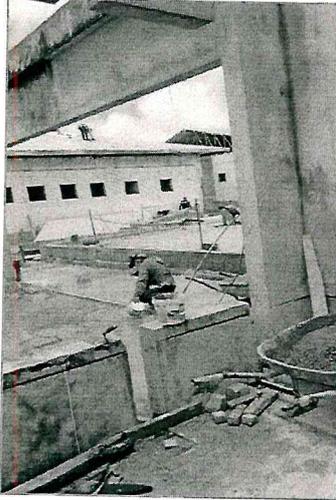
IMAGEN N° 5

Fuente: Archivo digital - Comisión de control.
Fecha: 30/03/2021
Agua estancada en diversas zonas de las instalaciones del HAI.

La situación descrita sobre presencia de humedad y agua estancada en diversos sectores de la obra, genera el riesgo de presencia de criadero de zancudo, portadores del virus del dengue u otras enfermedades que proliferan en ambientes tropicales.

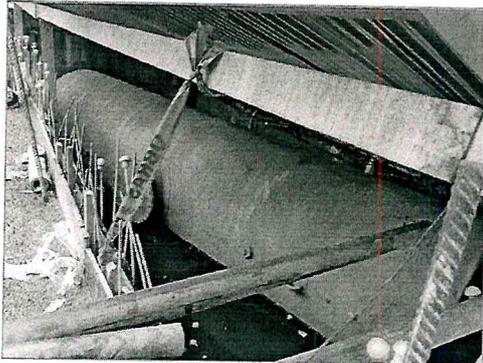
IMAGEN N° 6

Fuente: Archivo digital - Comisión de control.
Fecha: 30/03/2021
Agua estancada en diversos sectores de la obra.

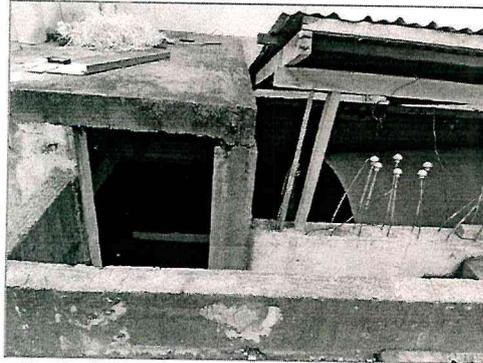
IMAGEN N° 7

Fuente: Archivo digital - Comisión de control.
Fecha: 30/03/2021
Agua estancada en diversos sectores de la obra.

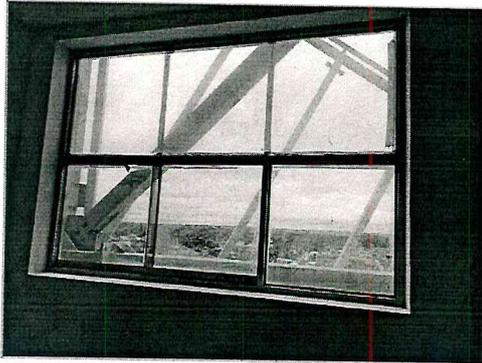
IMAGEN N° 8

Las ventanas de vidrio con marco de aluminio fueron instaladas parcialmente, según residente de obra y supervisor, estas no se continúan con su ejecución a razón de presentar deficiencias en el diseño ya que permite el ingreso de aguas pluviales.

Fuente: Archivo digital - Comisión de control.
Fecha: 30/03/2021
Ventana sujeta a evaluación dada sus condiciones de permeabilidad ante agua pluvial.

El contratista realizó una propuesta de mejora de las ventadas corredizas de vidrio, instalando un perfil de aluminio de mayor sección que impida el ingreso de aguas pluviales que se encuentran a la espera de la aprobación de la supervisión.

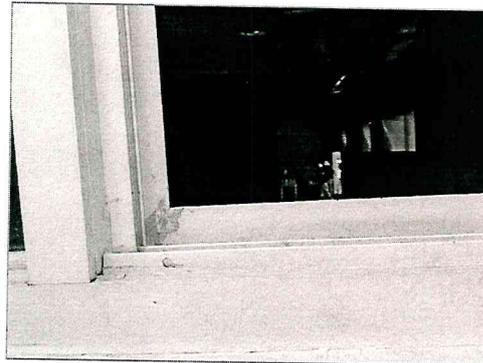
IMAGEN N° 9

Fuente: Archivo digital - Comisión de control.
Fecha: 30/03/2021
Ventana sujeta a evaluación dada sus condiciones de permeabilidad ante agua pluvial.

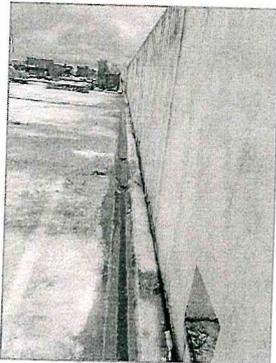
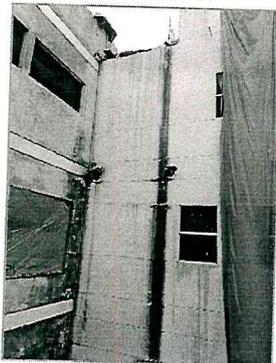
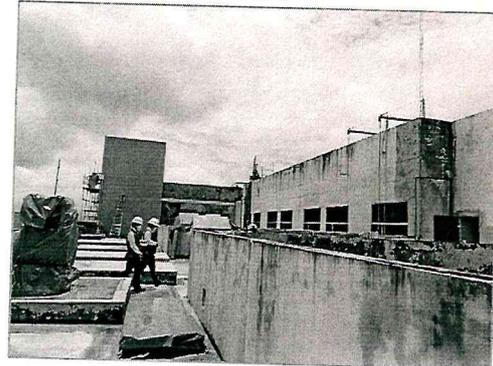
6. MUROS EXTERIORES Y EQUIPAMIENTO SIN PROTECCIÓN FRENTE A PRECIPITACIONES PLUVIALES, GENERA EL RIESGO DE SU RÁPIDO DETERIORO

Se observa que las paredes externas de los bloques se encuentran manchadas por humedad; al respecto, el residente de la obra señala que, para evitar estas manchas en la pared se instalarán gárgolas. Asimismo, se observa que los equipos que se encuentran en la azotea no cuentan cobertura de protección frente a las lluvias que sirvan post construcción, actualmente, se encuentran cubiertos con plástico.

La situación descrita de la humedad, producto falta de protección de muros exteriores y equipamiento, ante las precipitaciones pluviales propias de la zona, genera el riesgo de su deterioro.

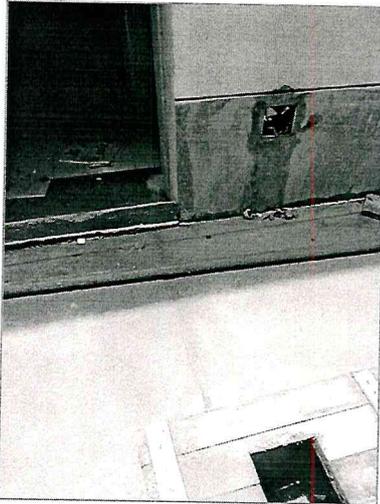
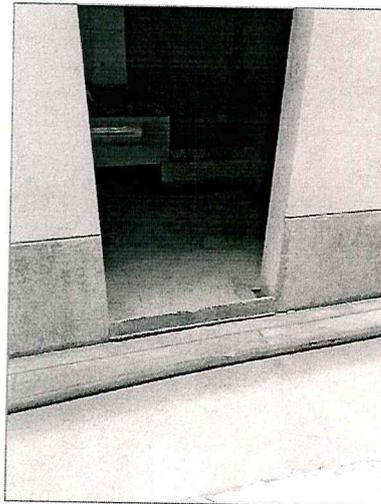
IMAGEN N° 13

- 7. DAÑOS OCASIONADOS A PINTURA EN MUROS EXTERIORES POR CONDICIONES CLIMÁTICAS, FUERON CONSIDERADOS COMO DAÑOS OCASIONADOS POR PARALIZACIÓN DE OBRA POR EMERGENCIA SANITARIA, GENERANDO EL RIESGO A LA ENTIDAD DE ASUMIR COSTOS POR SU REPARACIÓN.**

Los cuales habrían propiciado el daño que se muestra en el citado expediente. Al respecto, es de advertir que las precipitaciones pluviales son usuales en esta parte del territorio peruano, por tener un clima tropical; por lo tanto, previsibles a fin de adoptar medidas para prevenir los daños provocados por estas en las superficies exteriores, incluso desde la elaboración del proyecto. Asimismo, estas precipitaciones pluviales no se circunscriben al período de paralización de la obra, es decir, estas ya se daban desde el inicio de la construcción y durante su ejecución.

Por otro lado, de la revisión del Cronograma GANTT de Ejecución de Obra, se observa que la partida 02.06.01.01 Sistema de impermeabilización bicapa – manto asfáltico E=5 cm, 02.06.01.02 Contrazócalo de impermeabilización bicapa de manto asfáltico (h:05m), 02.06.01.07 Revestimiento aluminio compuesto 3 MM (alucobond) se observa que estas están planificadas para ejecutar en febrero, marzo y abril 2021, es decir no son previas a la ejecución de trabajo de pintura en muros exteriores, con lo cual el daño de todas maneras se daría y no como consecuencia de la paralización de la obra por la Emergencia Sanitaria.

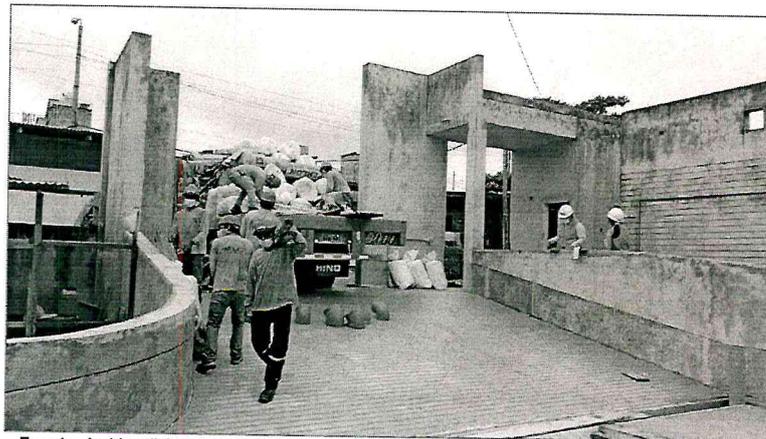
IMAGEN N° 15
PUERTA DE INGRESO DE MATERIALES - CALLE CORNEJO PORTUGAL

De la verificación y constatación realizada por la comisión de control a las instalaciones de la obra, llevada a cabo el 30 y 31 de marzo de 2021, cuya finalidad era la de verificar la ejecución del "Plan para la vigilancia, prevención y control de la Covid-19 en el trabajo", se pudo advertir que un vehículo de carga que ingresó a obra cargado con materiales, no fue sometido al procedimiento de desinfección, conforme se desprende del acta de inspección física a obra n.º 01-2021-GRLO-SCC-HAI de 30 de marzo de 2021 y n.º 02-2021-GRLO-SCC-HAI de 31 de marzo de 2021, y que se muestra en la imagen n.º 15.

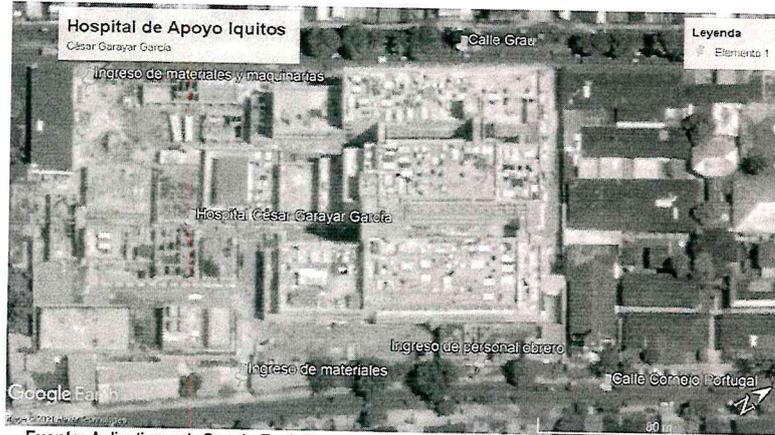
IMAGEN N° 16

De otra parte, respecto al control de ingreso de personal obrero, éste se ubica en una de las dos (2) puertas de acceso habilitadas en la calle Cornejo Portugal, conforme se muestra en la imagen n.º 16.

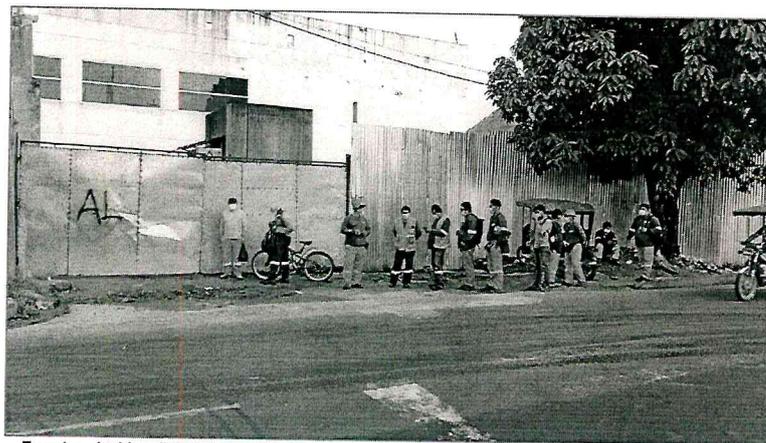
IMAGEN N° 17
PUERTA DE INGRESO DE PERSONAL - CALLE CORNEJO PORTUGAL

Al respecto, las medidas preventivas colectivas consideradas en el "Plan para la Vigilancia Prevención y Control de Covid-19 en el Trabajo", versión 4 del 22 de enero de 2021, elaborado por el Consorcio Salud Loreto (CSL), con Código: SSOMA-Pr-090, considera que "se evitará aglomeraciones durante el ingreso y la salida del centro de trabajo, cumpliendo con el parámetro de distanciamiento de 1.5 metros", sin embargo, de la imagen n.º 17 se advierte que el personal obrero emplazado en la puerta de acceso no mantiene dicho distanciamiento.
